상주영천고속도로 2024~2025년 시설물 안전점검 용역  
(2024년 하반기 정기안전점검)

# 외 관 조 사 망 도

양지교

2024.11

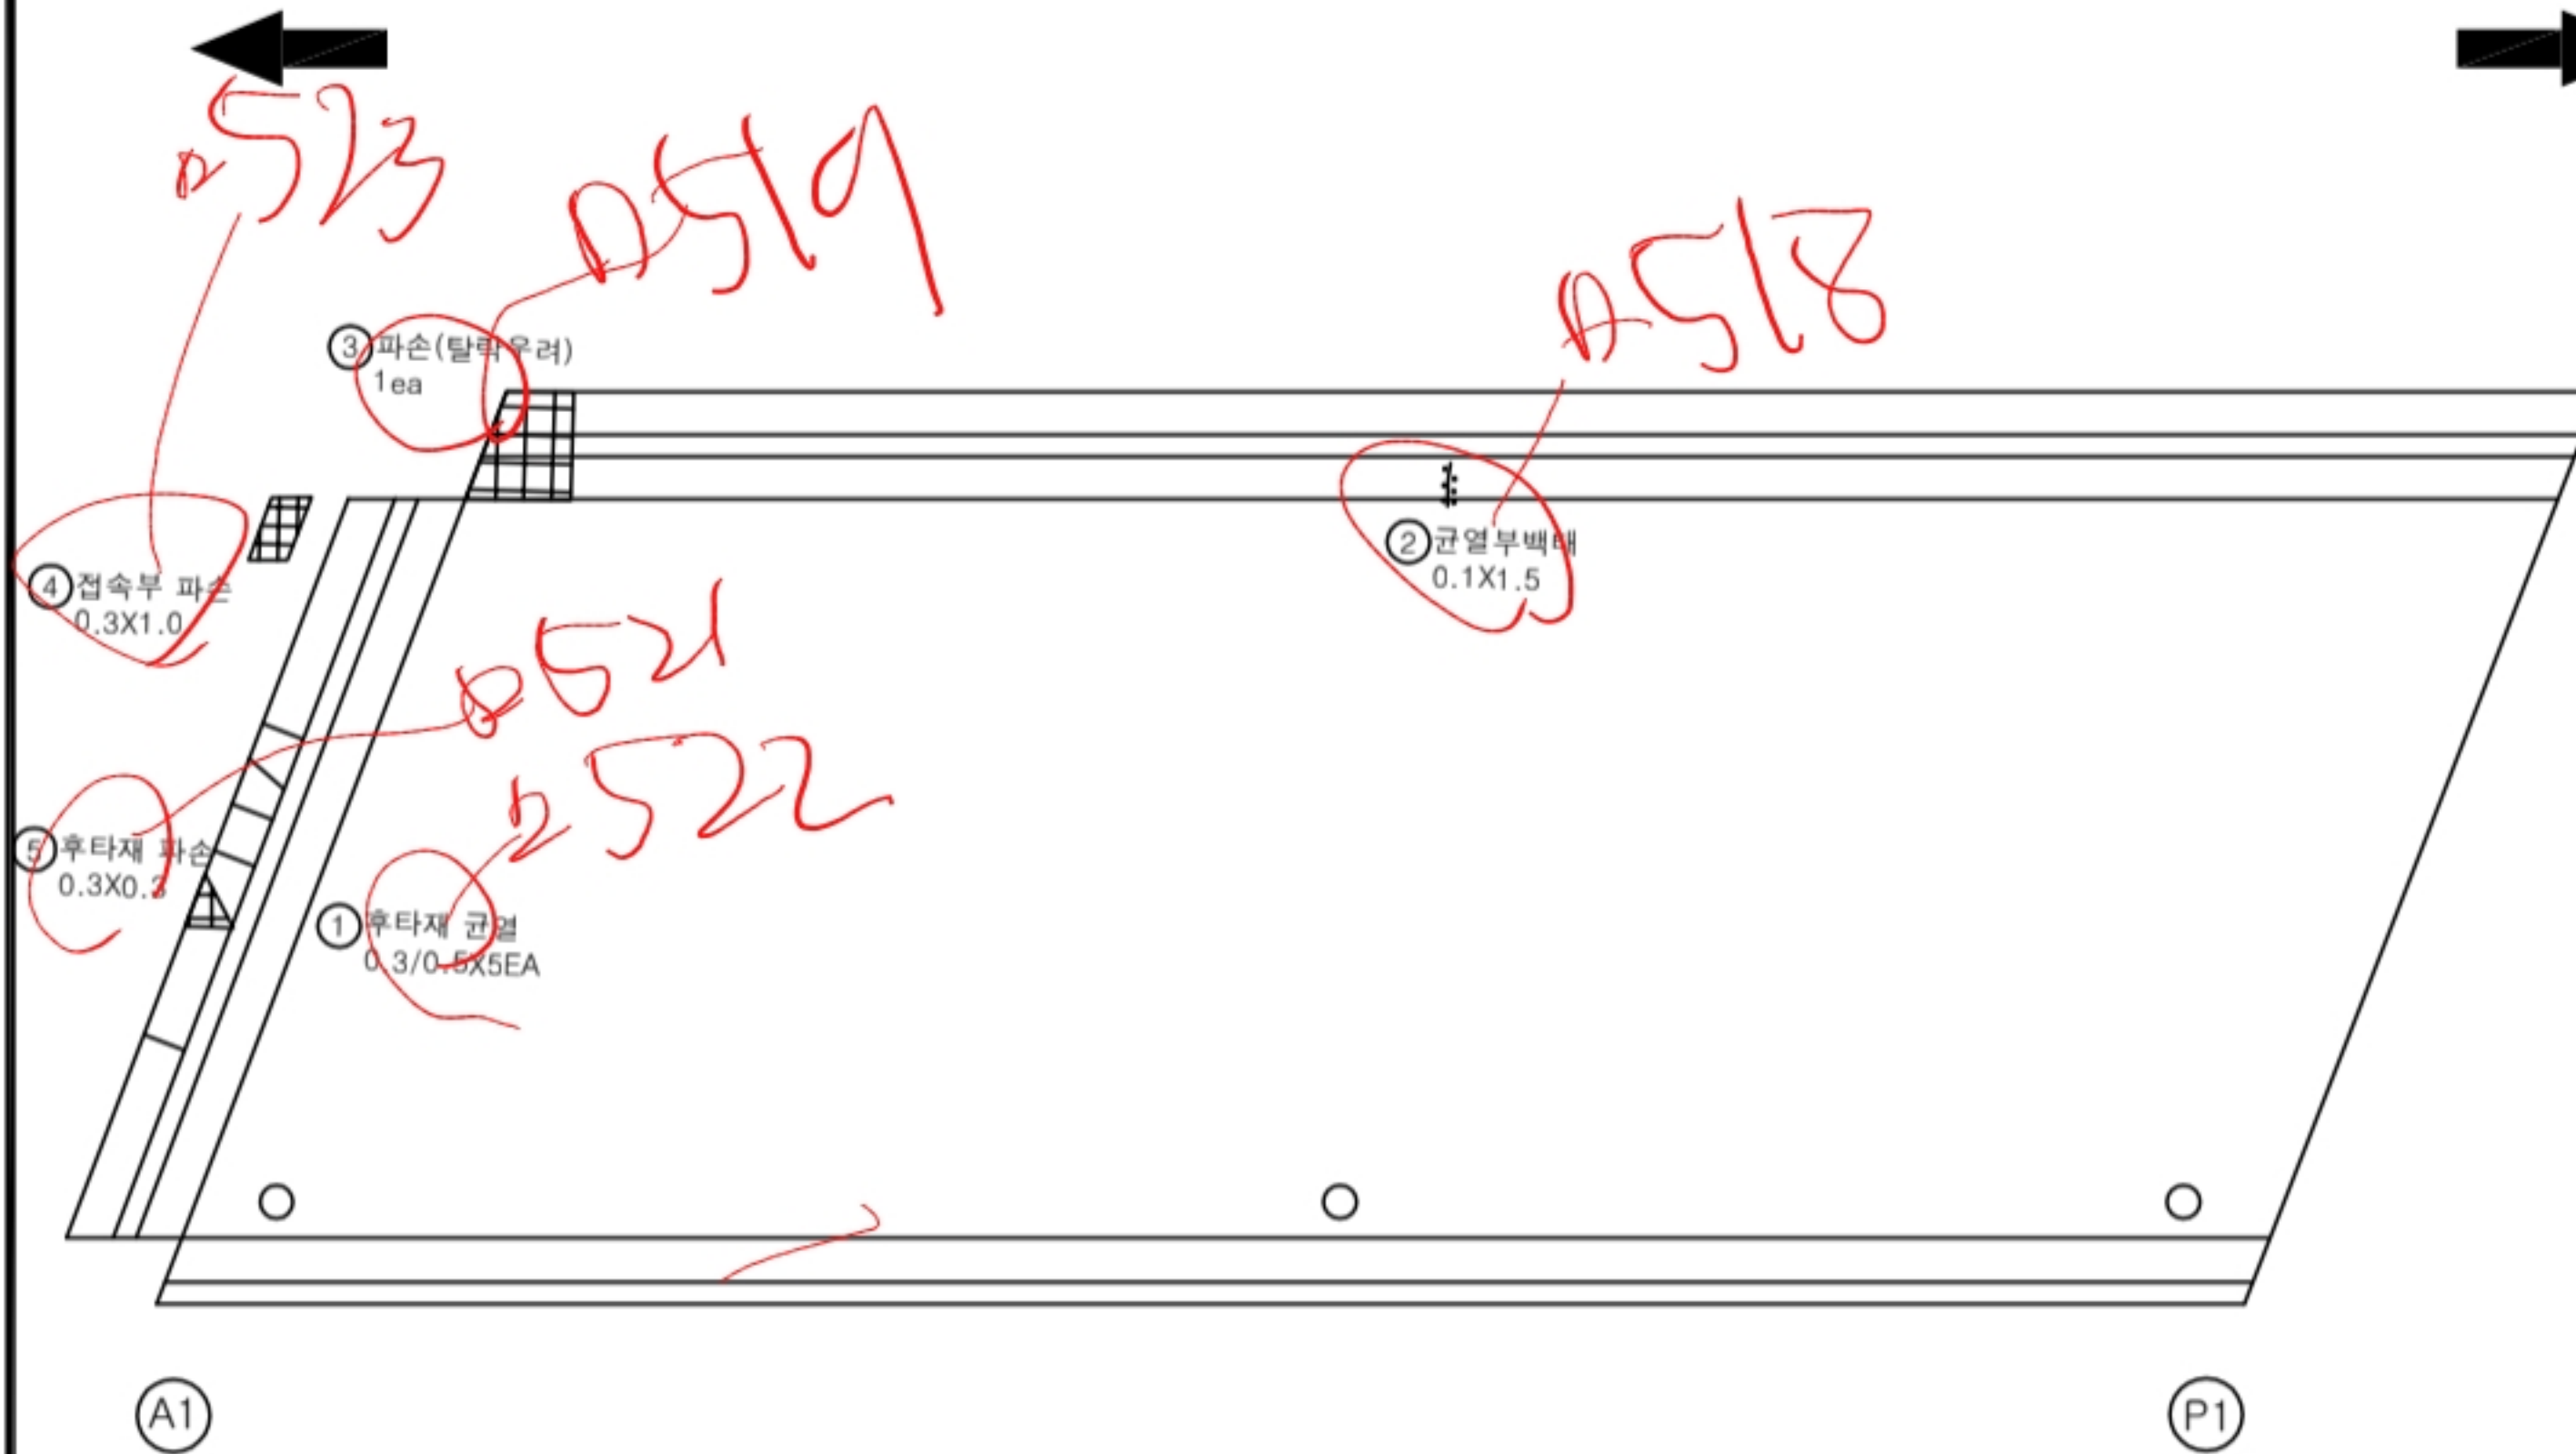
| 번호 | 구분 | 부재 | 손상내용 | 손상현황 | | | | | | 비고 |
|---|---|---|---|---|---|---|---|---|---|---|
| 1 | 19하 | 신축이음 | 후타재 균열 | 0.3 | 0.5 | | 2.50 | m | 5 | |
| 2 | 19하 | 방호벽 | 균열부백태 | | 0.1 | 1.5 | 0.15 | m | 1 | |
| 3 | 20상 | 방호벽 | 방호벽 파손(탈락우려) | | | | 1.00 | EA | 1 | |
| 4 | 21하 | 교면포장 | 접속부 파손 | | 0.3 | 1.0 | 0.30 | m | 1 | |
| 5 | 23하 | 신축이음 | 후타재 파손 | | 0.3 | 0.3 | 0.09 | m | 1 | |

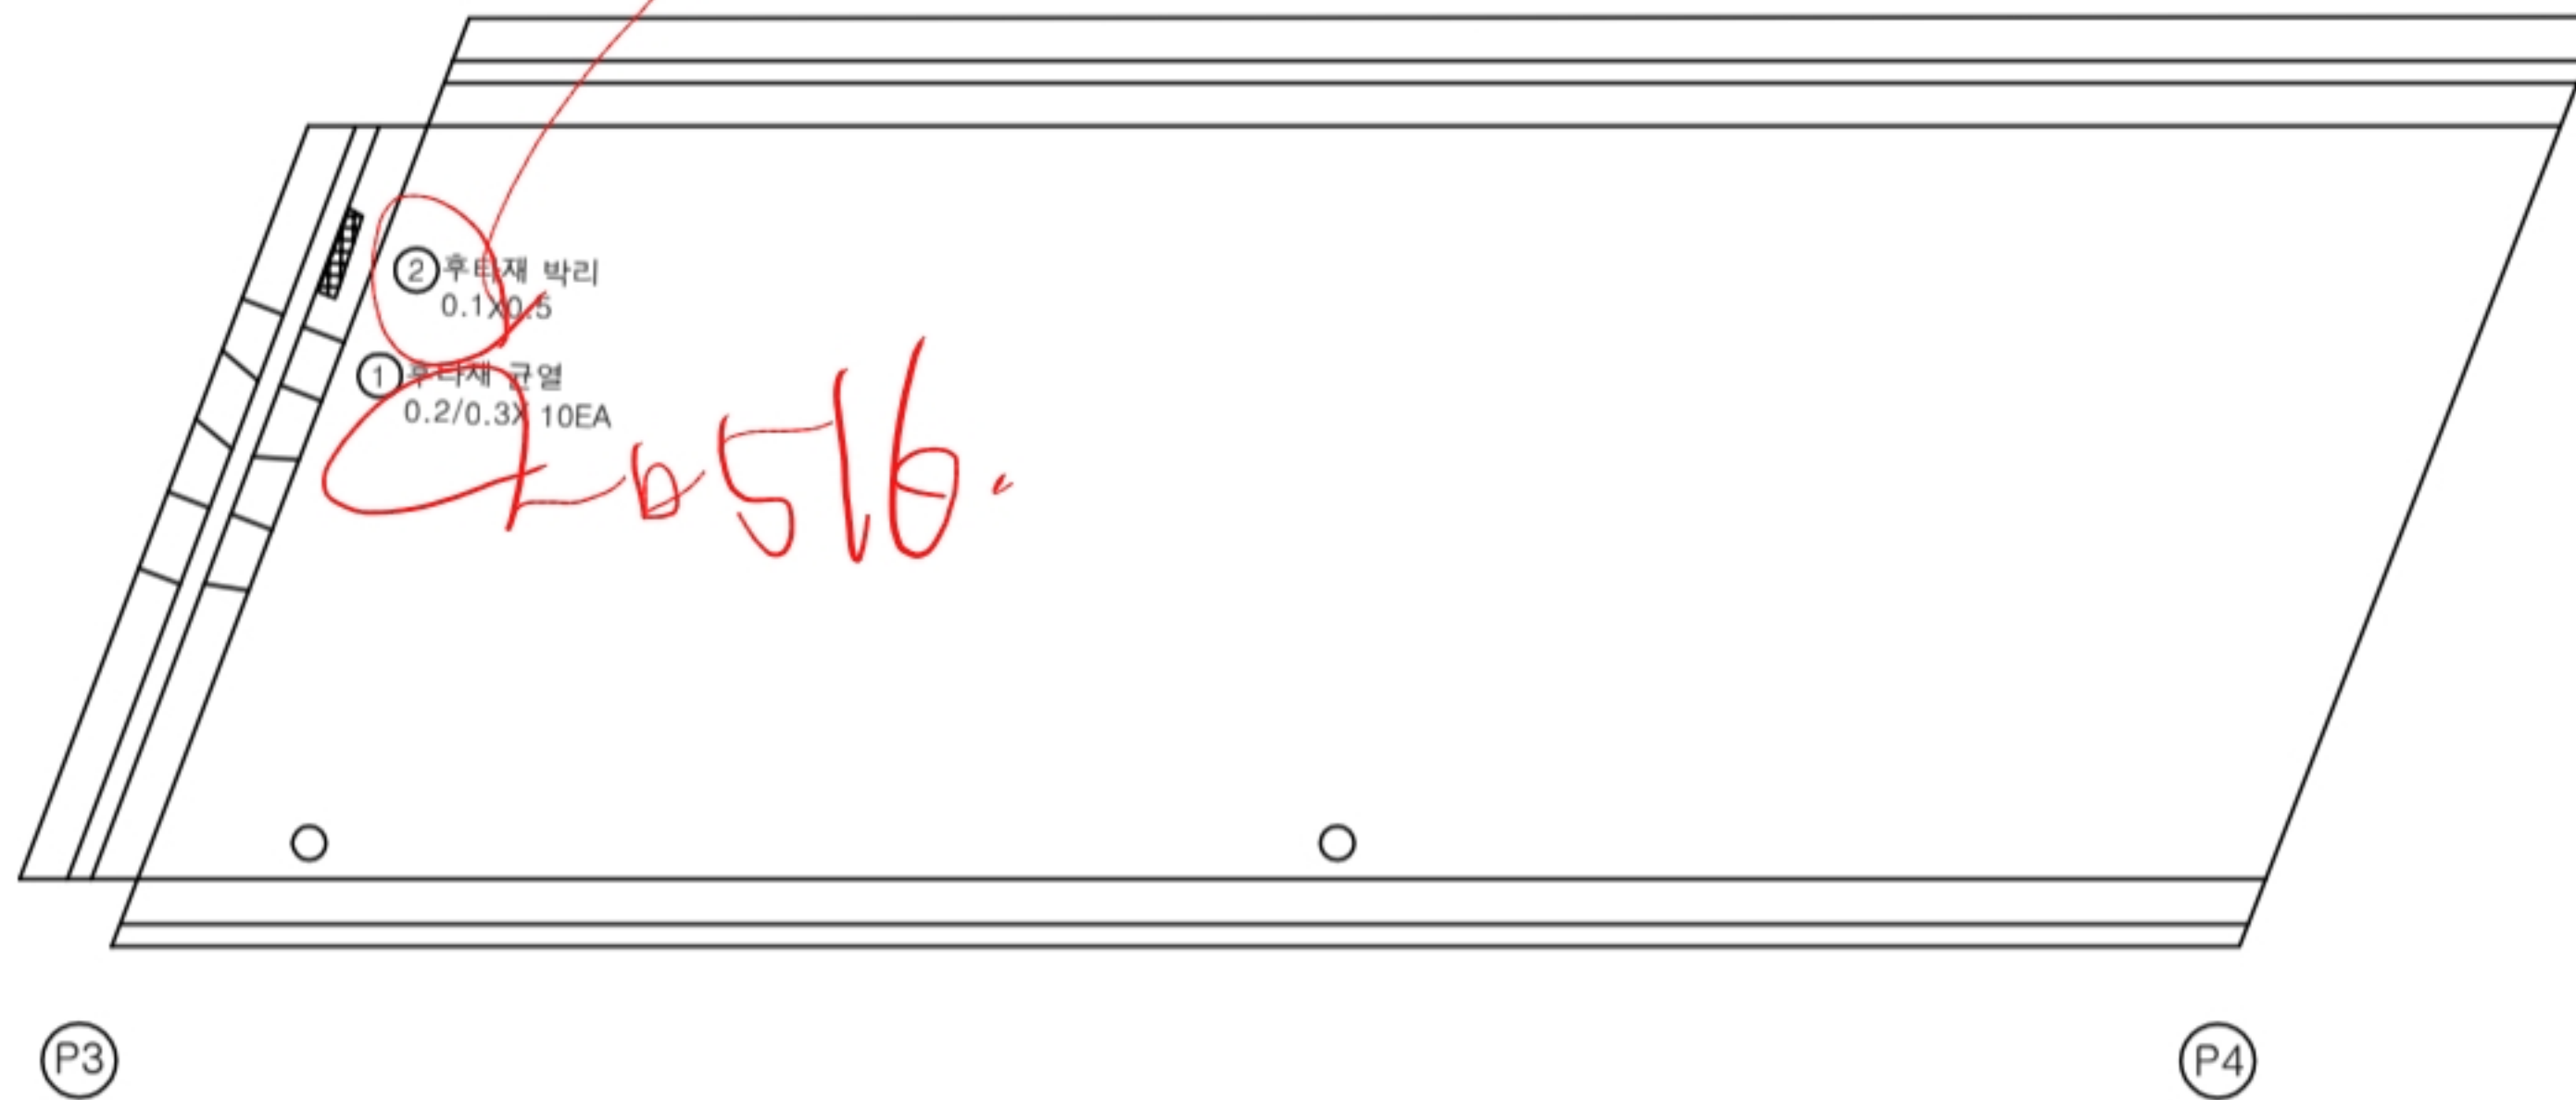
A514 P3선출

| 번호 | 구분 | 부재 | 손상내용 | 손상현황 | | | | | | 비고 |
|---|---|---|---|---|---|---|---|---|---|---|
| 1 | 19하 | 신축이음 | 후타재 균열 | 0.2 | 0.3 | | 3.00 | m | 10 | |
| 2 | 19하 | 신축이음 | 후타재 박리 | | 0.1 | 0.5 | 0.05 | m <sup>2</sup> | 1 | |

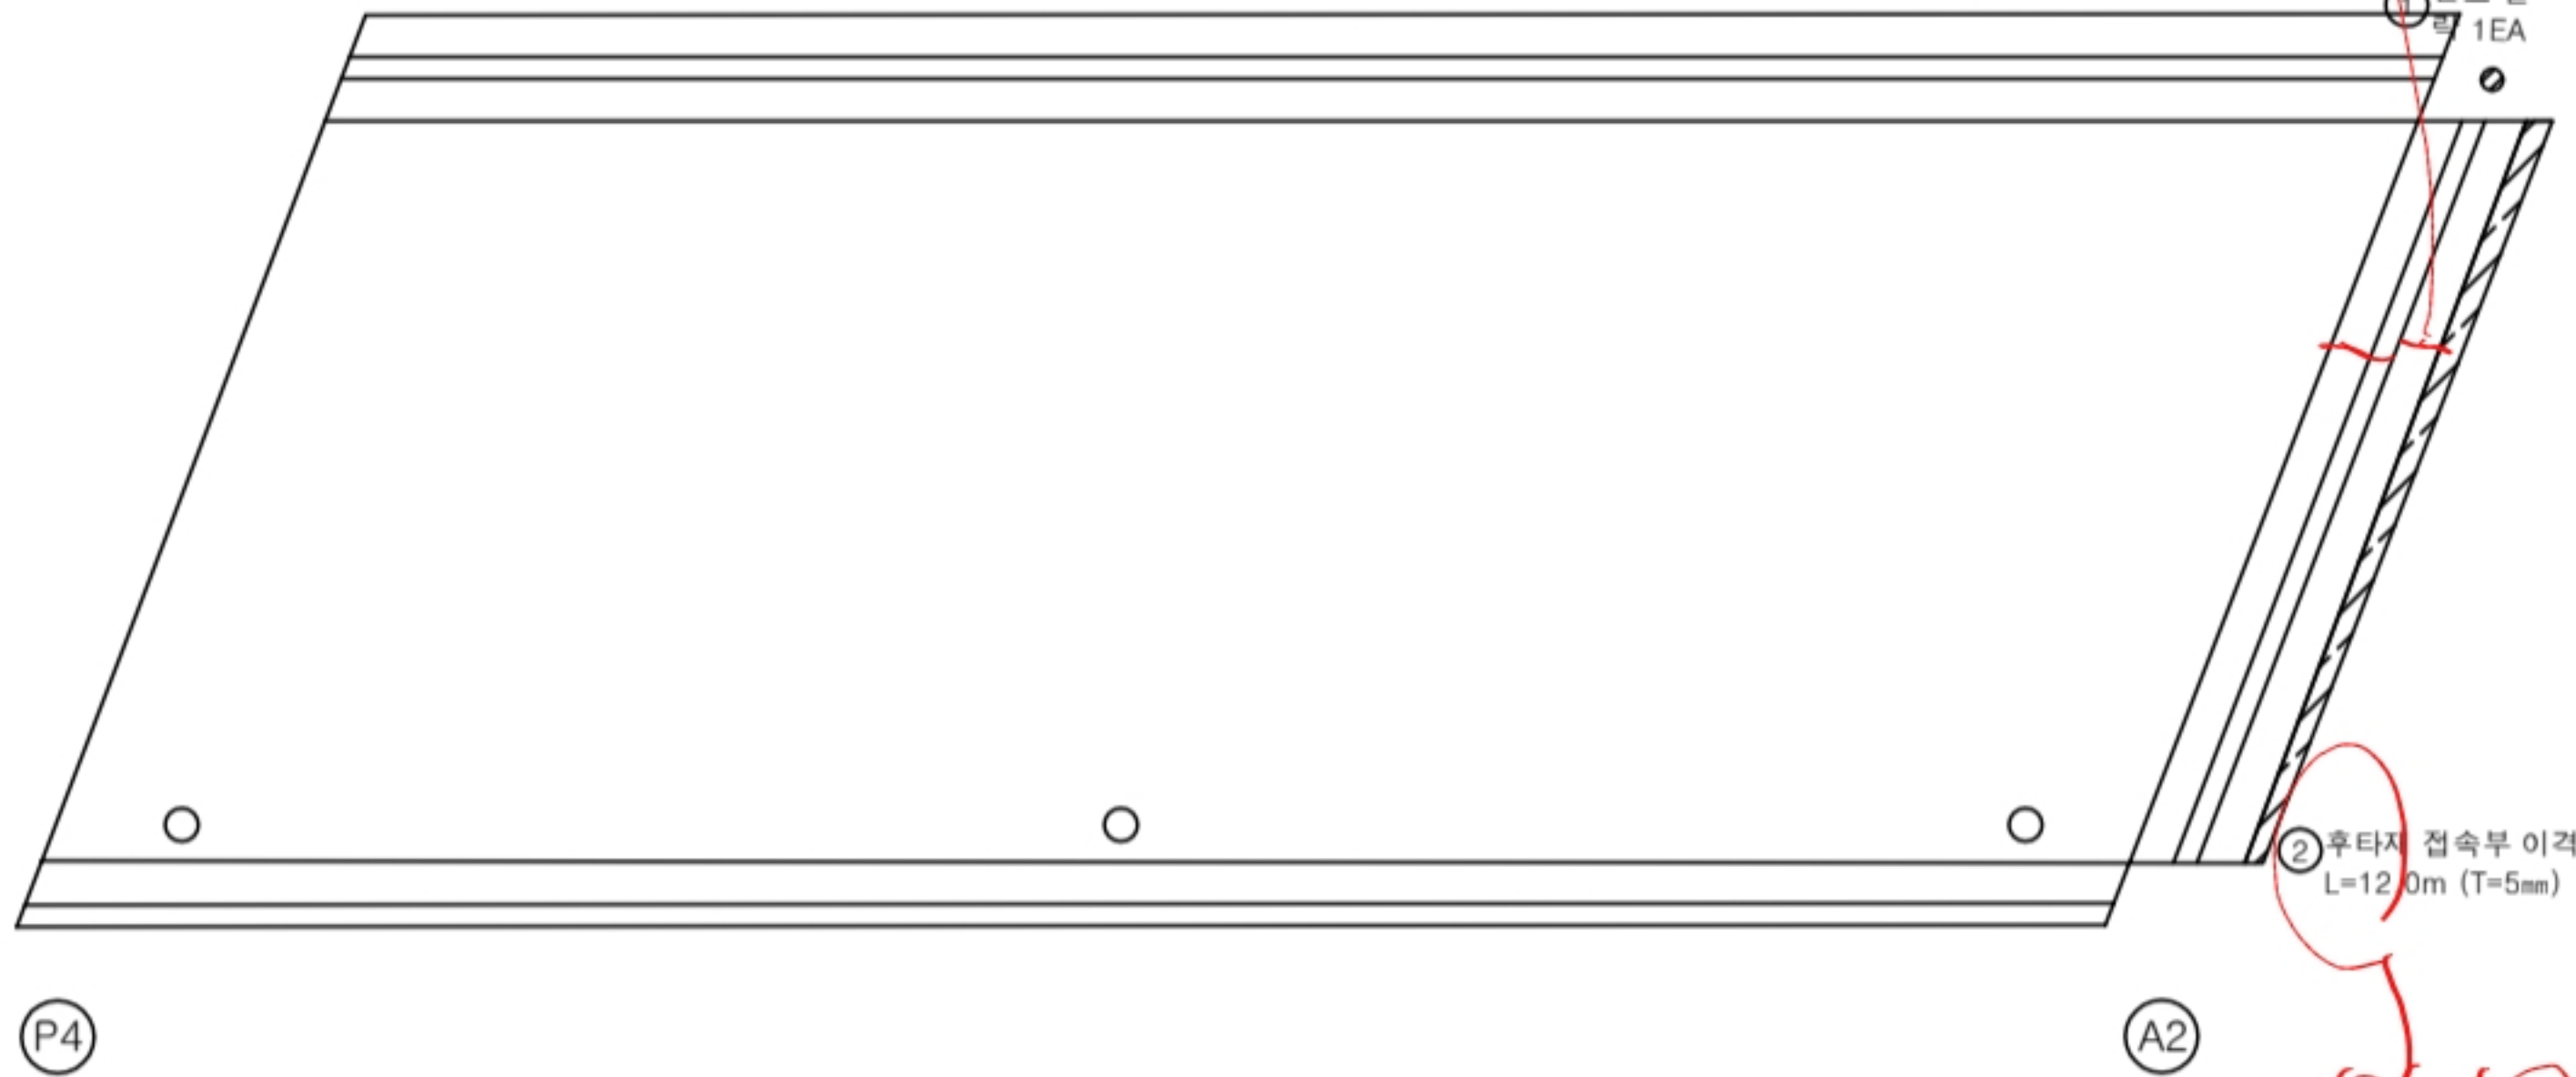
| 번호 | 구분 | 부재 | 손상내용 | 손상현황 | | | | | | 비고 |
|---|---|---|---|---|---|---|---|---|---|---|
| 1 | 19하 | 교면포장 | 볼트 탈락 | | | | 1.00 | EA | 1 | |
| 2 | 23하 | 교면포장 | 후타재 접속부 이격 | | 12.0 | | 12.00 | m | 1 | (T=5.0mm) |
