상주영천고속도로 2024~2025년 시설물 안전점검 용역  
(2024년 하반기 정기안전점검)

# 외 관 조 사 망 도

양지교

2024.11

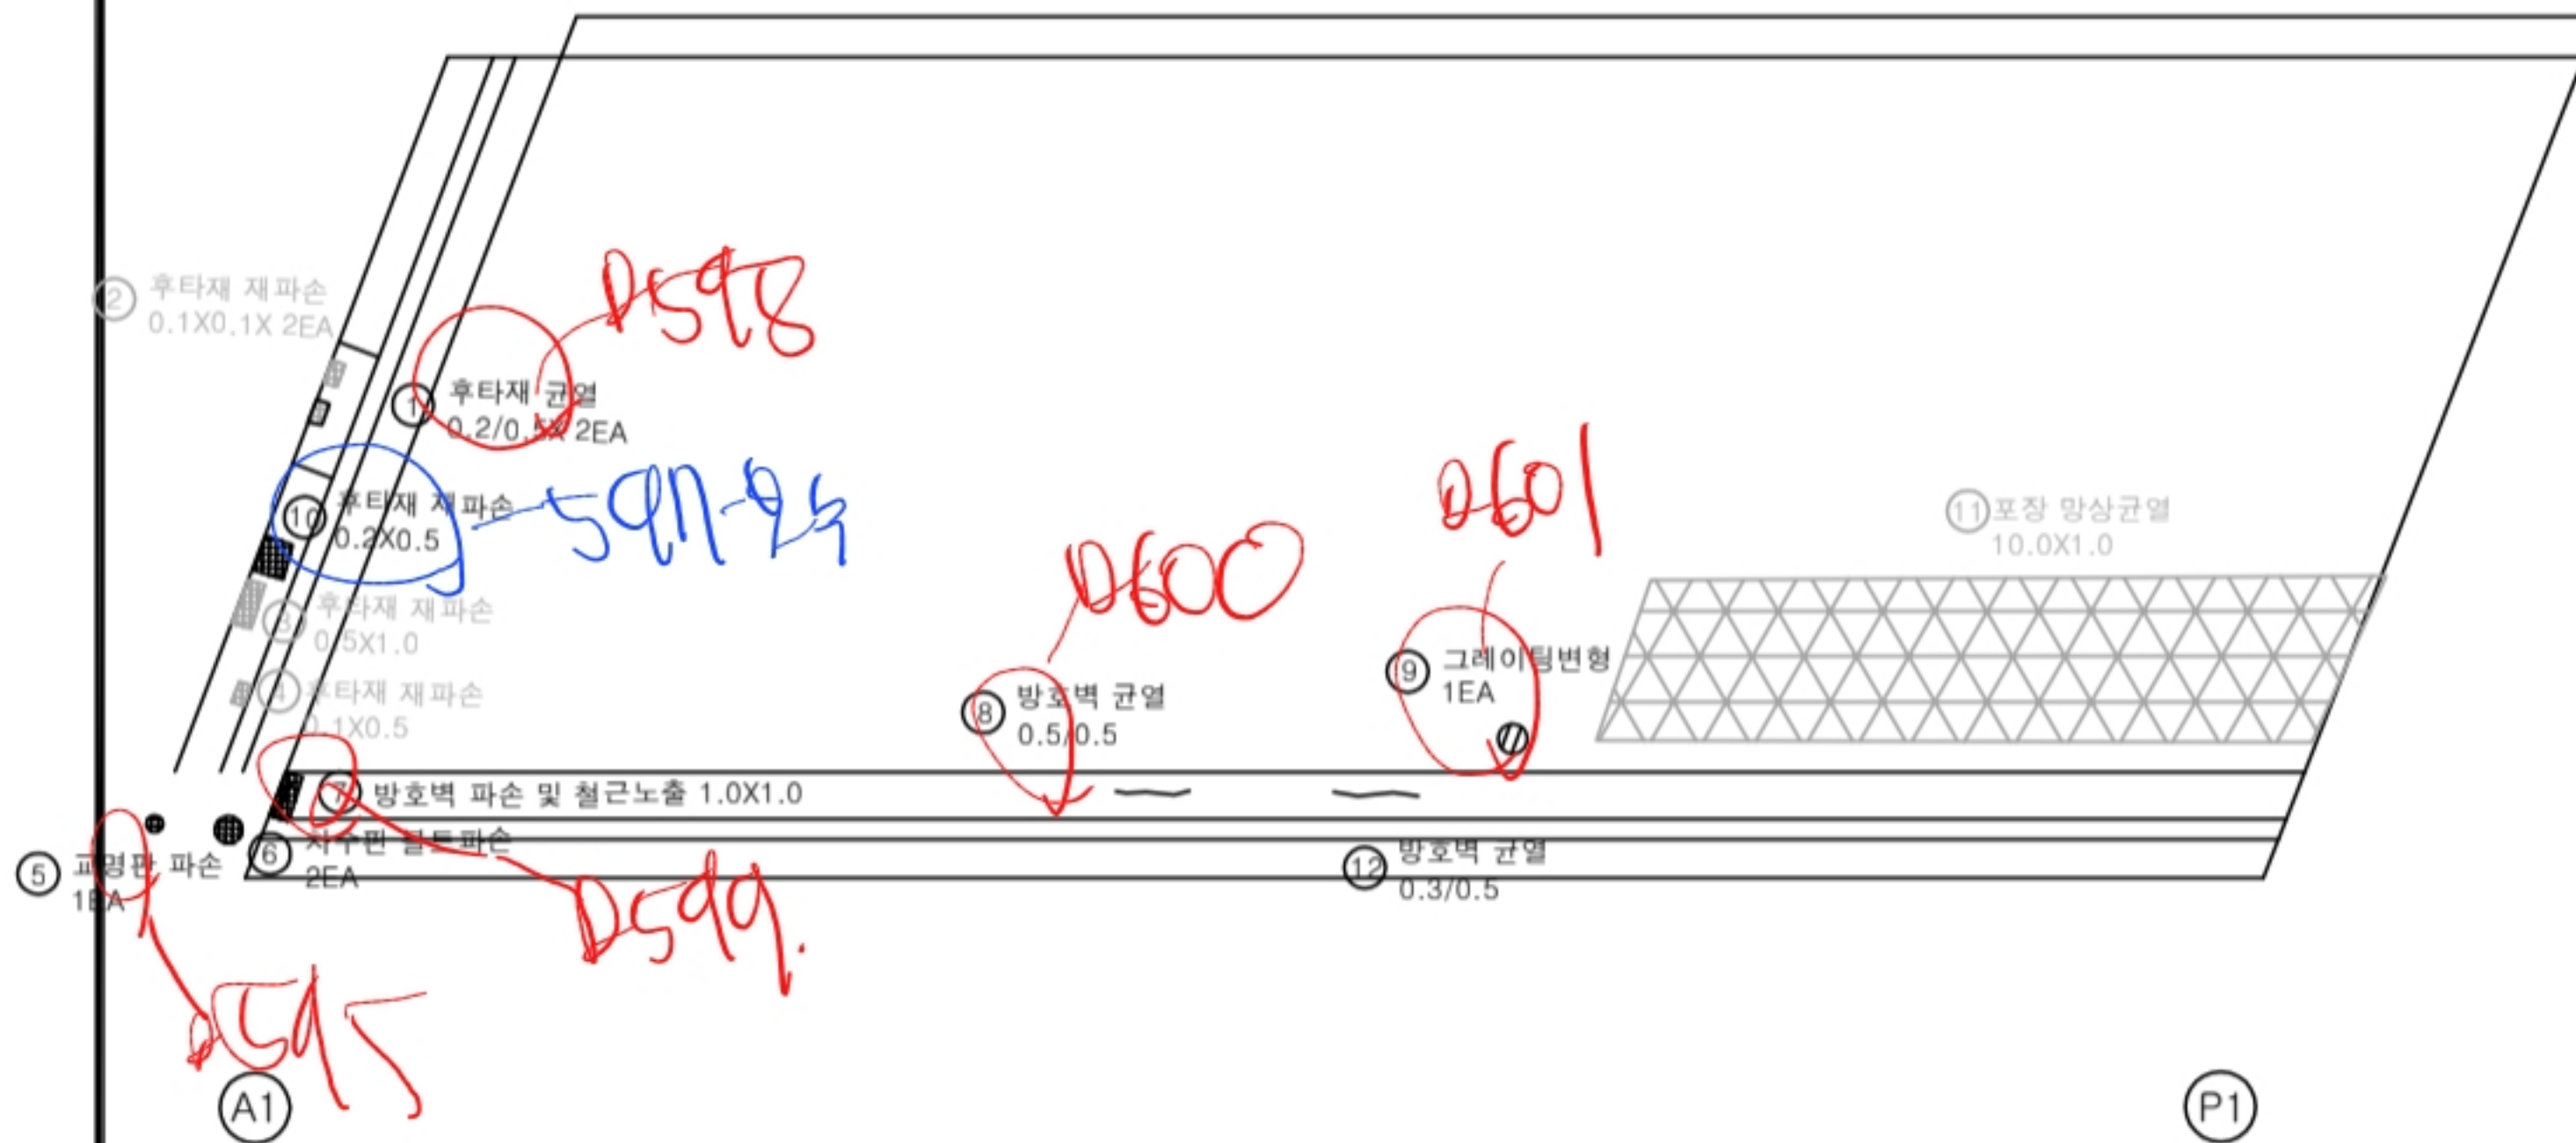
| 번호 | 구분 | 부재 | 손상내용 | 손상현황 | | | | | | 비고 |
|---|---|---|---|---|---|---|---|---|---|---|
| 1 | 19하 | 신축이음 | 후타재 균열 | 0.2 | 0.5 | | 1.00 | m | 2 | |
| 2 | 19하 | 신축이음 | 후타재 재파손 | | 0.1 | 0.1 | 0.02 | m <sup>2</sup> | 2 | 21'하 보수 |
| 3 | 19하 | 신축이음 | 후타재 재파손 | | 0.5 | 1.0 | 0.50 | m <sup>2</sup> | 1 | 21'하 보수 |
| 4 | 19하 | 신축이음 | 후타재 재파손 | | 0.1 | 0.5 | 0.05 | m <sup>2</sup> | 1 | 21'하 보수 |
| 5 | 19하 | 방호벽 | 교명판 파손 | | | | 1.00 | EA | 1 | |
| 6 | 19하 | 신축이음 | 차수판 볼트파손 | | | | 2.00 | EA | 2 | |
| 7 | 19하 | 방호벽 | 방호벽 파손 및 철근노출 | | 1.0 | 1.0 | 1.00 | m <sup>2</sup> | 1 | |
| 8 | 21하 | 방호벽 | 방호벽 균열 | 0.5 | 0.5 | | 0.50 | m | 1 | |
| 9 | 21하 | 배수시설 | 그레이팅 변형 | | | | 1.00 | EA | 1 | |
| 10 | 23하 | 신축이음 | 후타재 재파손 | | 0.2 | 0.5 | 0.10 | m <sup>2</sup> | 1 | |
| 11 | 23하 | 교면포장 | 포장 망상균열 | | 10.0 | 1.0 | 10.00 | m <sup>2</sup> | 1 | 24'하 보수 |
| 12 | 23하 | 방호벽 | 방호벽 균열 | 0.3 | 0.5 | | 0.50 | m | 1 | |

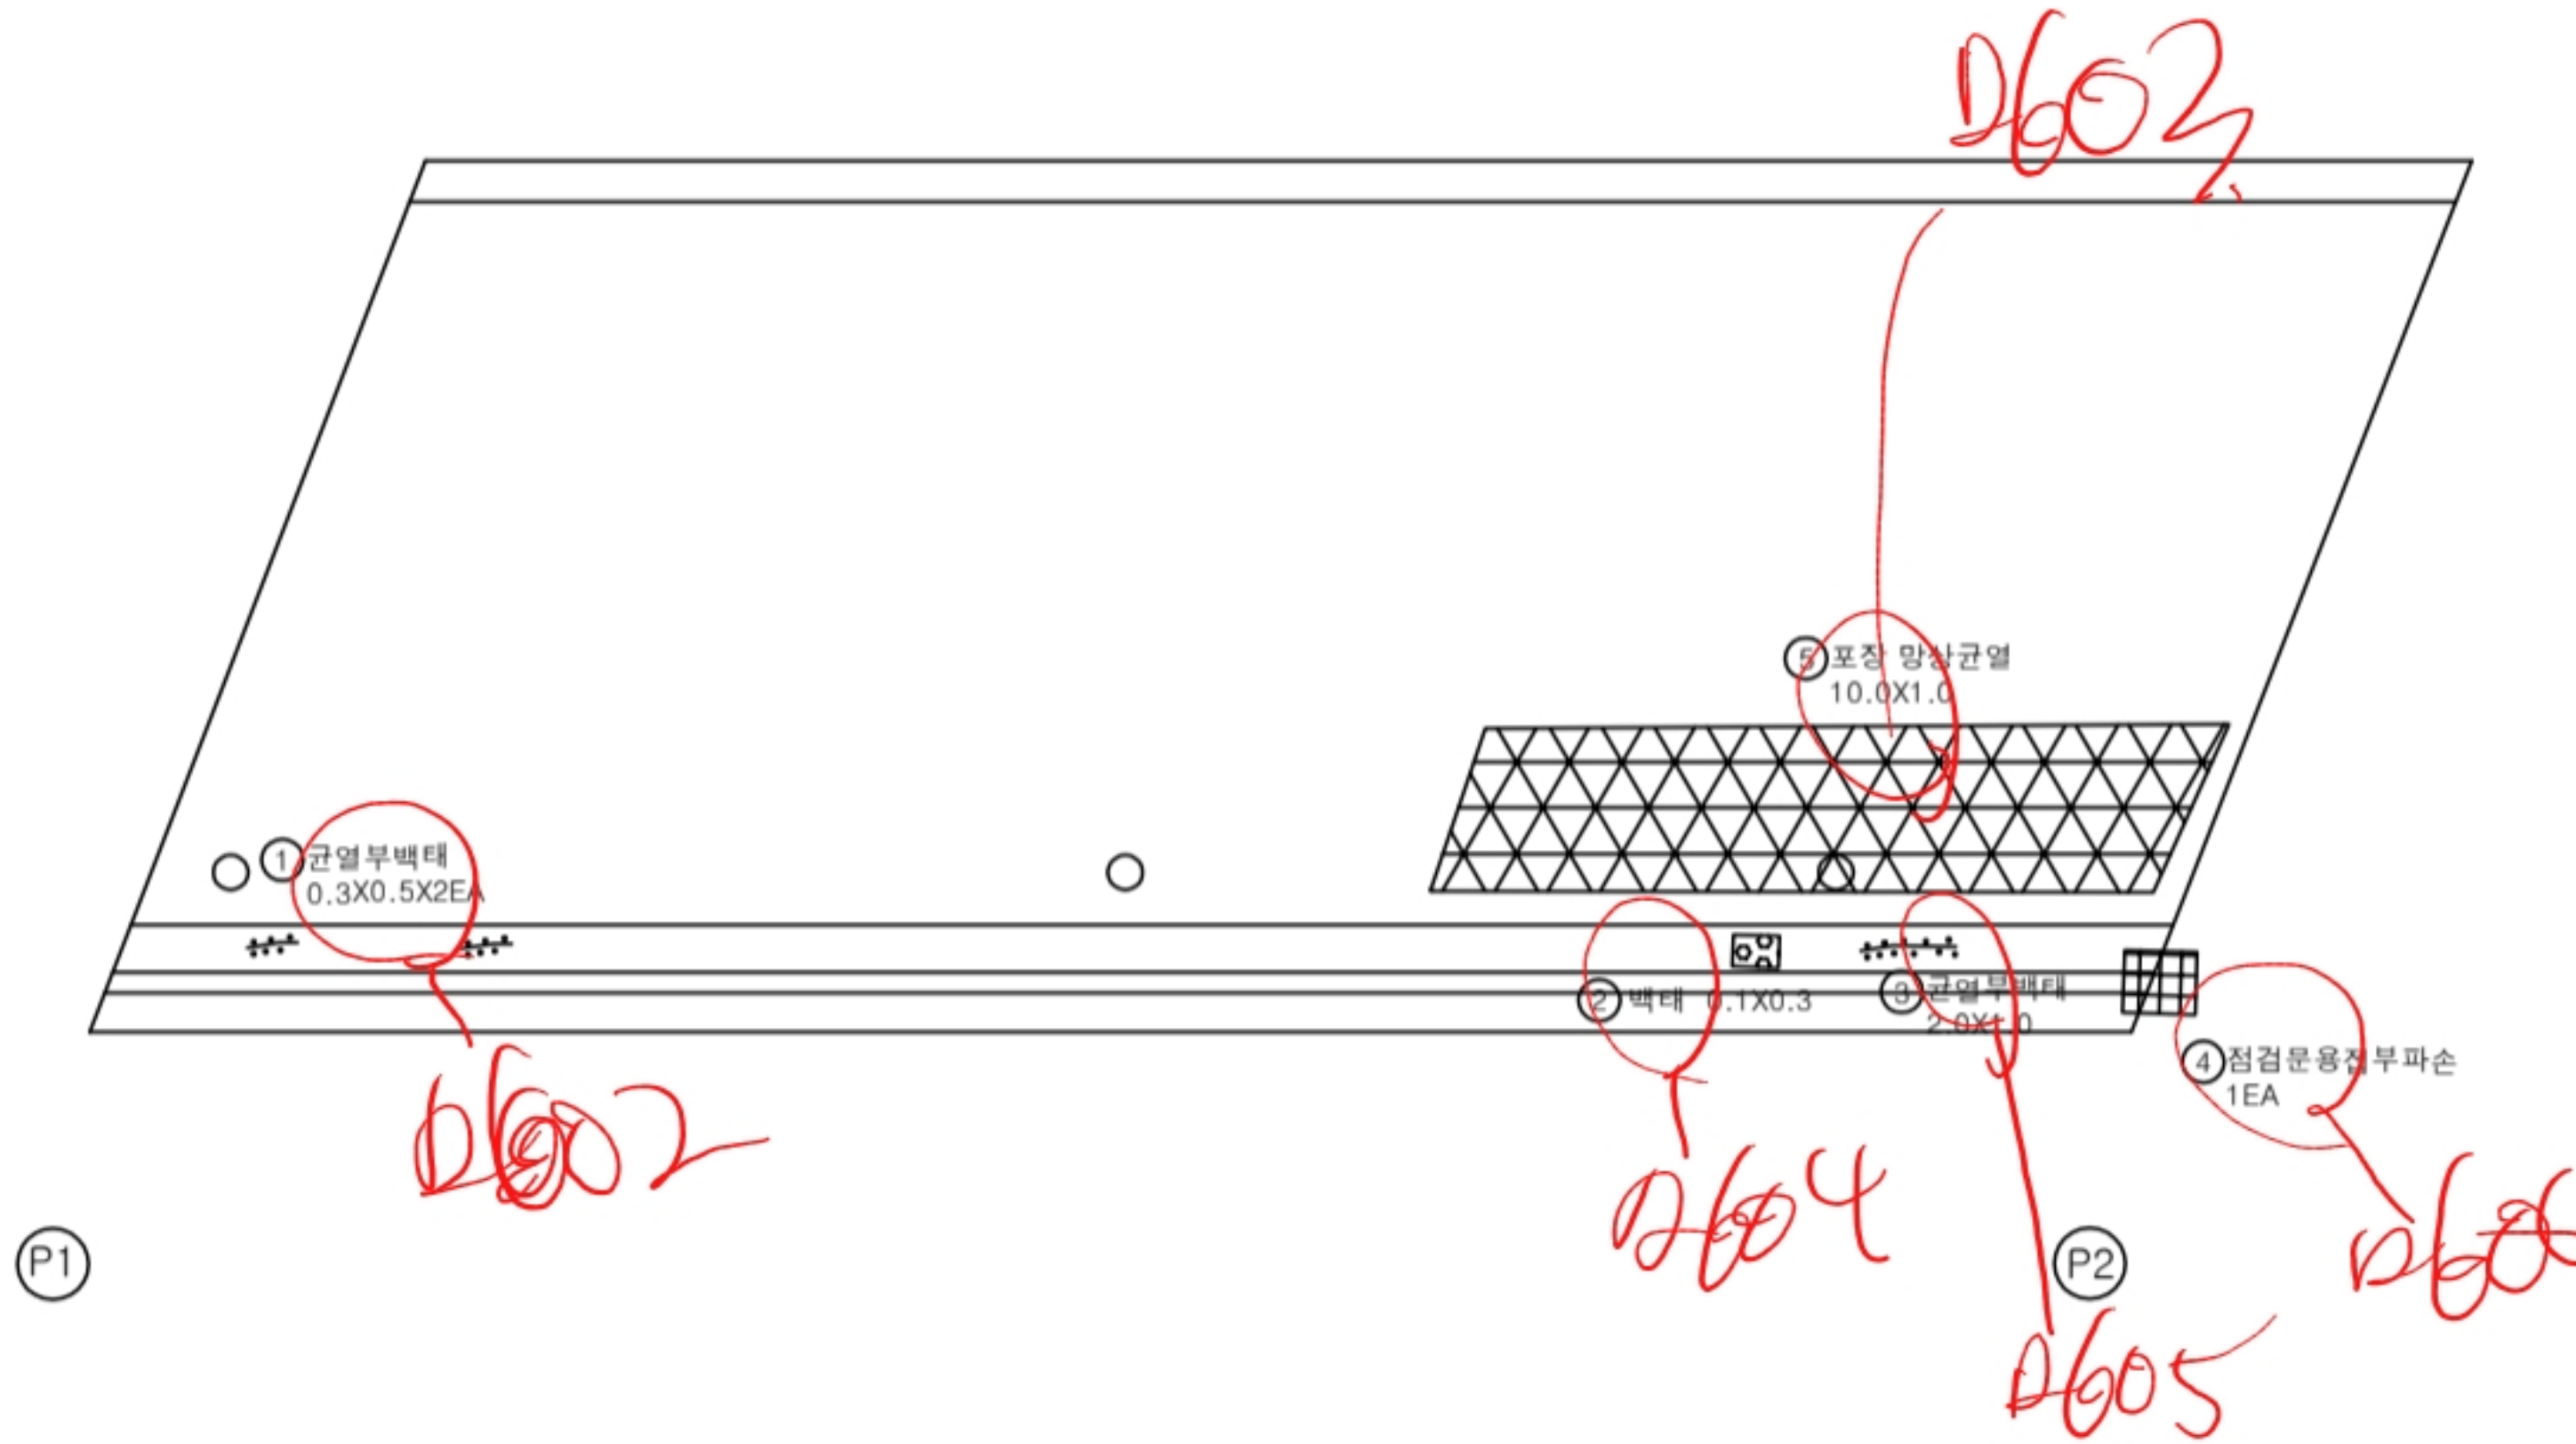
| 번호 | 구분 | 부재 | 손상내용 | 손상현황 | | | | | | 비고 |
|---|---|---|---|---|---|---|---|---|---|---|
| 1 | 19하 | 방호벽 | 균열부백태 | | 0.3 | 0.5 | 0.30 | m <sup>2</sup> | 2 | |
| 2 | 19하 | 방호벽 | 방호벽 백태 | | 0.1 | 0.3 | 0.03 | m <sup>2</sup> | 1 | |
| 3 | 19하 | 방호벽 | 균열부백태 | | 2.0 | 1.0 | 2.00 | m <sup>2</sup> | 1 | |
| 4 | 19하 | 점검시설 | 점검문 용접부파손 | | | | 1.00 | EA | 1 | |
| 5 | 23하 | 교면포장 | 포장 망상균열 | | 10.0 | 1.0 | 10.00 | m <sup>2</sup> | 1 | |

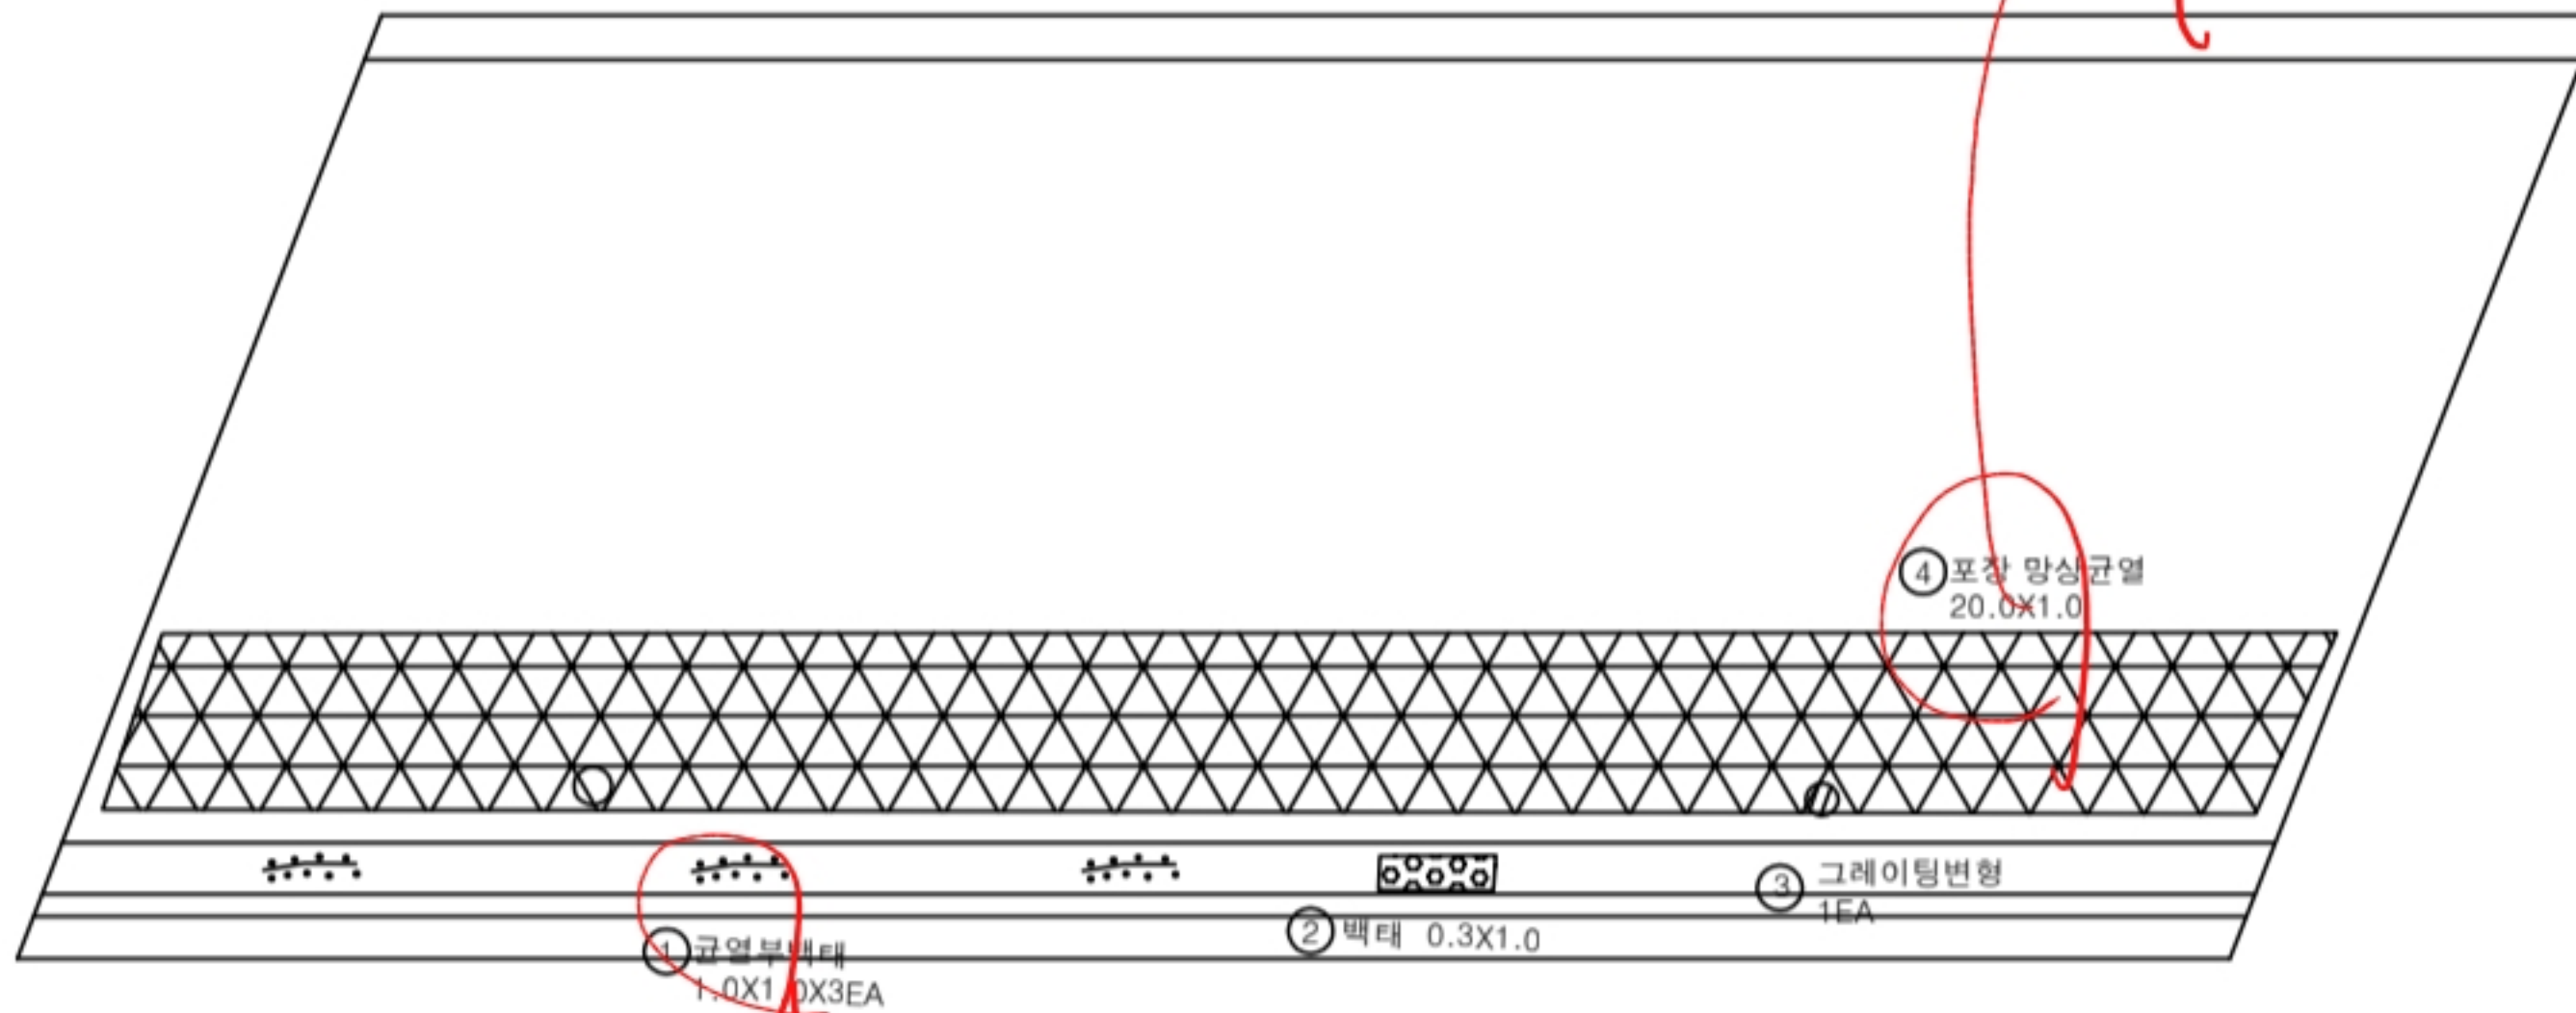
| 번호 | 구분 | 부재 | 손상내용 | 손상현황 | | | | | | 비고 |
|---|---|---|---|---|---|---|---|---|---|---|
| 1 | 19하 | 방호벽 | 균열부백태 | | 1.0 | 1.0 | 3.00 | m <sup>2</sup> | 3 | |
| 2 | 19하 | 방호벽 | 방호벽 백태 | | 0.3 | 1.0 | 0.30 | m <sup>2</sup> | 1 | |
| 3 | 21하 | 배수시설 | 그레이팅 변형 | | | | 1.00 | EA | 1 | |
| 4 | 23하 | 교면포장 | 포장 망상균열 | | 20.0 | 1.0 | 20.00 | m <sup>2</sup> | 1 | |

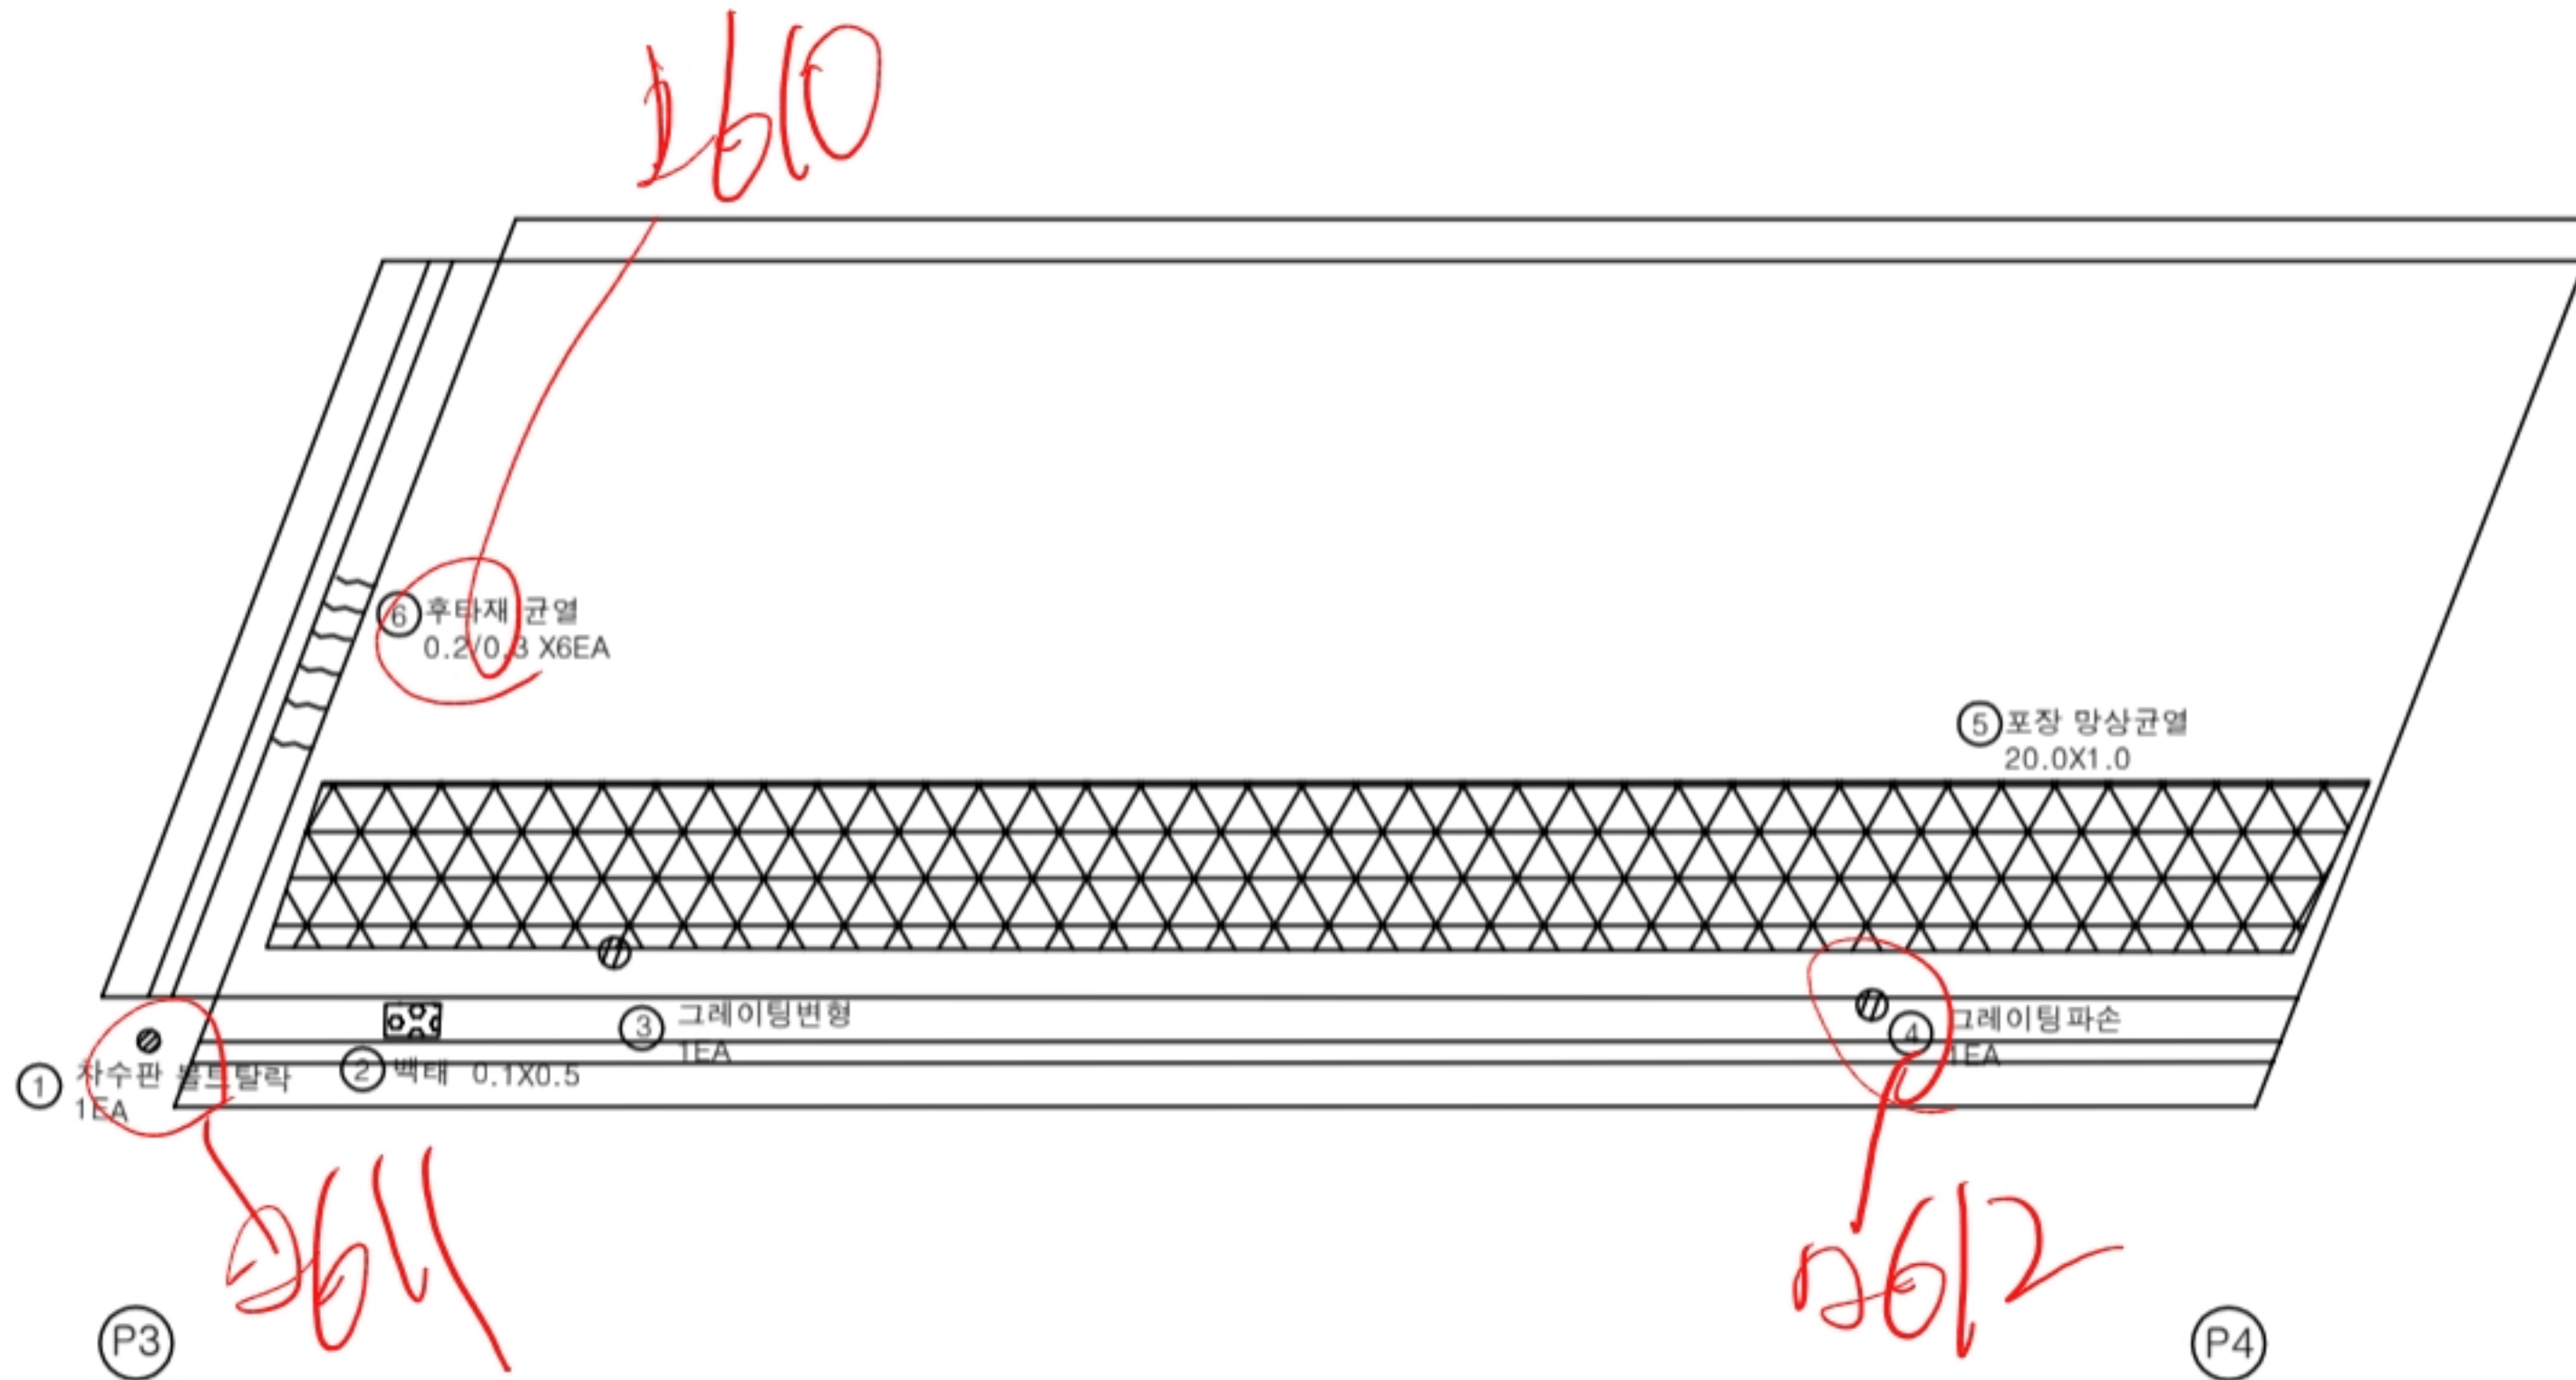
| 번호 | 구분 | 부재 | 손상내용 | 손상현황 | | | | | | 비고 |
|---|---|---|---|---|---|---|---|---|---|---|
| 1 | 19하 | 신축이음 | 차수판 볼트달락 | | | | 1.00 | EA | 1 | |
| 2 | 19하 | 방호벽 | 방호벽 백태 | | 0.1 | 0.5 | 0.05 | m <sup>2</sup> | 1 | |
| 3 | 21하 | 배수시설 | 그레이팅 변형 | | | | 1.00 | EA | 1 | |
| 4 | 21하 | 배수시설 | 그레이팅 파손 | | | | 1.00 | EA | 1 | |
| 5 | 23하 | 교면포장 | 포장 망상균열 | | 20.0 | 1.0 | 20.00 | m <sup>2</sup> | 1 | |
| 6 | 23하 | 신축이음 | 후타재 균열 | 0.2 | 0.3 | | 1.80 | m | 6 | |

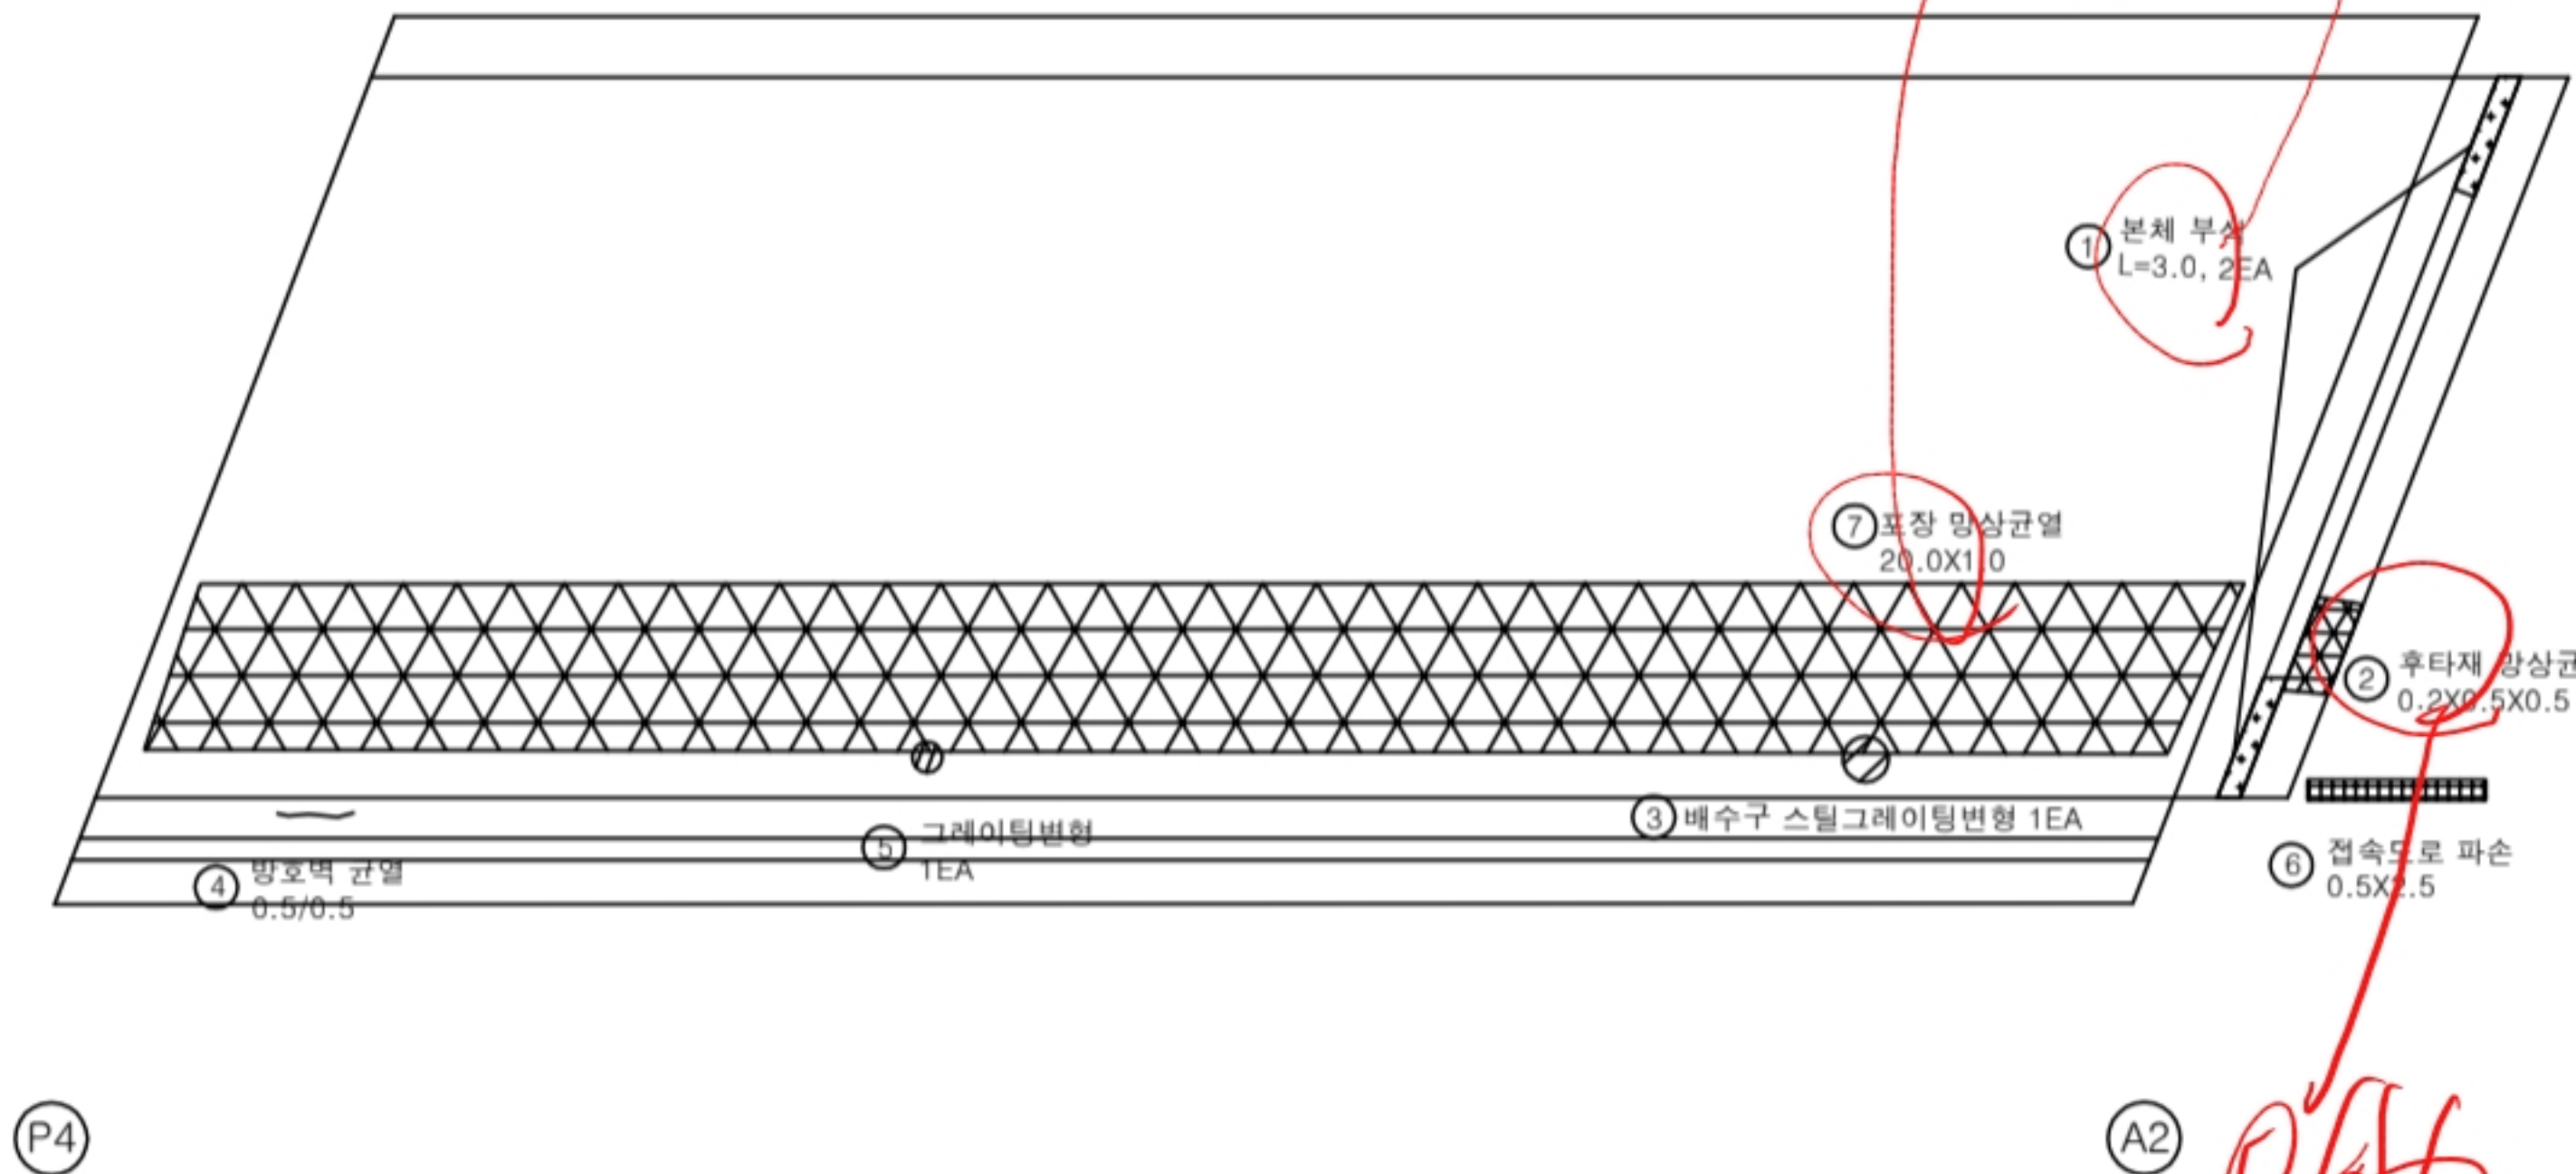
| 번호 | 구분 | 부재 | 손상내용 | 손상현황 | | | | | | 비고 |
|---|---|---|---|---|---|---|---|---|---|---|
| 1 | 19하 | 신축이음 | 본체 부식 | | 3.0 | | 6.00 | m | 2 | |
| 2 | 19하 | 신축이음 | 후타재 망상균열 | 0.2 | 0.5 | 0.5 | 0.25 | m <sup>2</sup> | 1 | |
| 3 | 19하 | 배수시설 | 배수구 스틸 그레이팅변형 | | | | 1.00 | EA | 1 | |
| 4 | 21하 | 방호벽 | 방호벽 균열 | 0.5 | 0.5 | | 0.50 | m | 1 | |
| 5 | 21하 | 배수시설 | 그레이팅 변형 | | | | 1.00 | EA | 1 | |
| 6 | 21하 | 교면포장 | 접속도로 파손 | | 0.5 | 2.5 | 1.25 | m <sup>2</sup> | 1 | |
| 7 | 23하 | 교면포장 | 포장 망상균열 | | 20.0 | 1.0 | 20.00 | m <sup>2</sup> | 1 | |
