상주영천고속도로 2024~2025년 시설물 안전점검 용역  
(2024년 하반기 정기안전점검)

# 외 관 조 사 망 도

양지교

2024.11

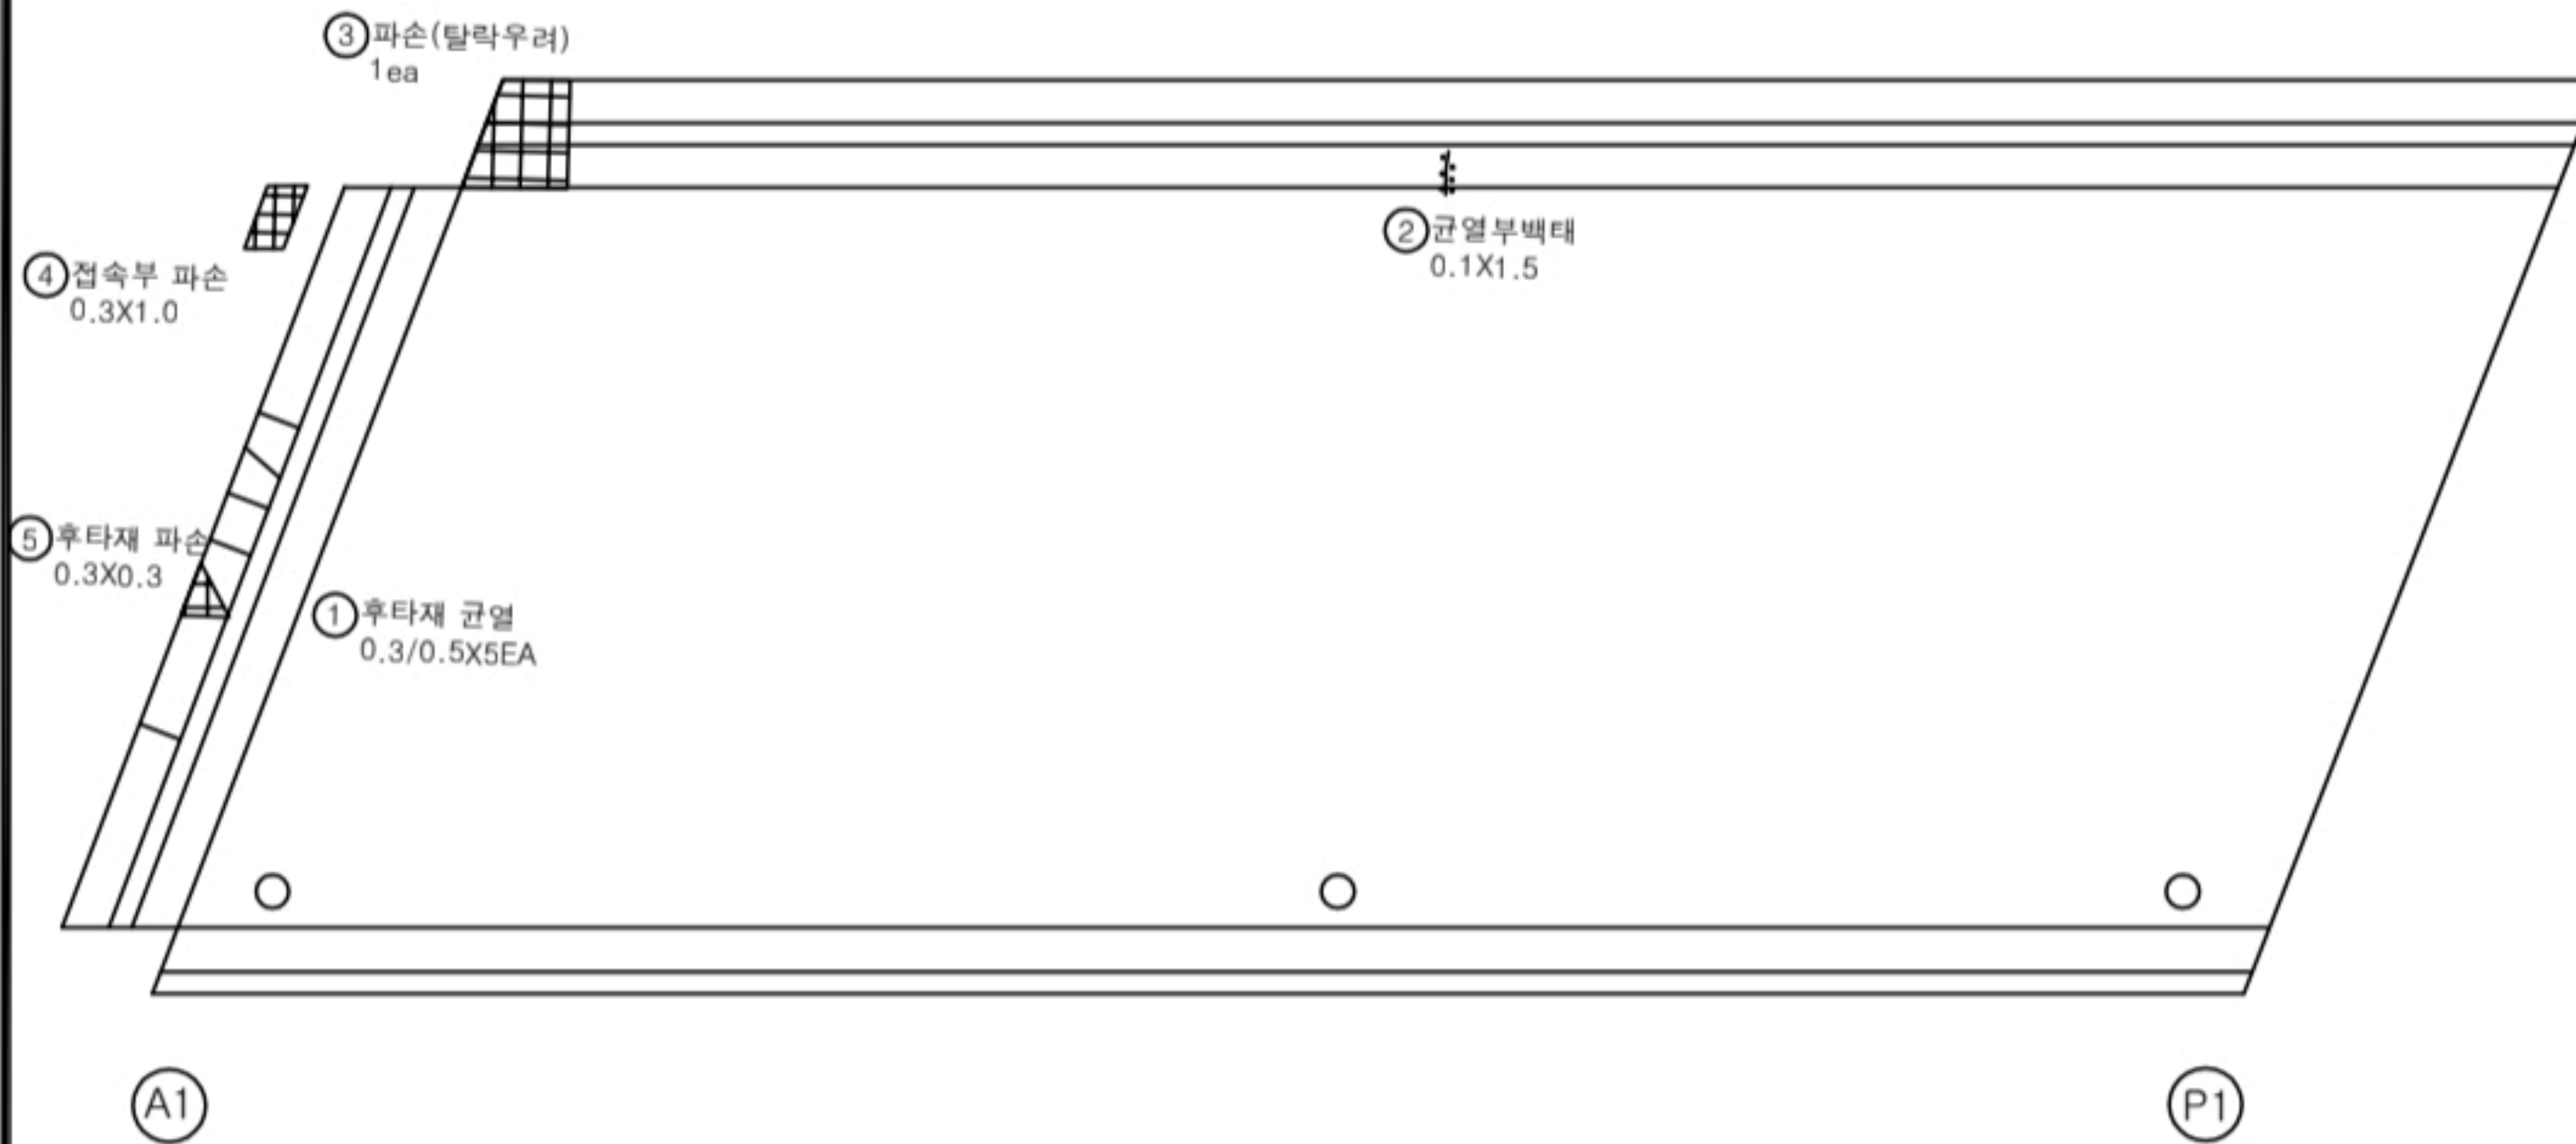
| 번호 | 구분 | 부재 | 손상내용 | 손상현황 | | | | | | 비고 |
|---|---|---|---|---|---|---|---|---|---|---|
| 1 | 19하 | 신축이음 | 후타재 균열 | 0.3 | 0.5 | | 2.50 | m | 5 | |
| 2 | 19하 | 방호벽 | 균열부백태 | | 0.1 | 1.5 | 0.15 | m | 1 | |
| 3 | 20상 | 방호벽 | 방호벽 파손(탈락우려) | | | | 1.00 | EA | 1 | |
| 4 | 21하 | 교면포장 | 접속부 파손 | | 0.3 | 1.0 | 0.30 | m | 1 | |
| 5 | 23하 | 신축이음 | 후타재 파손 | | 0.3 | 0.3 | 0.09 | m | 1 | |

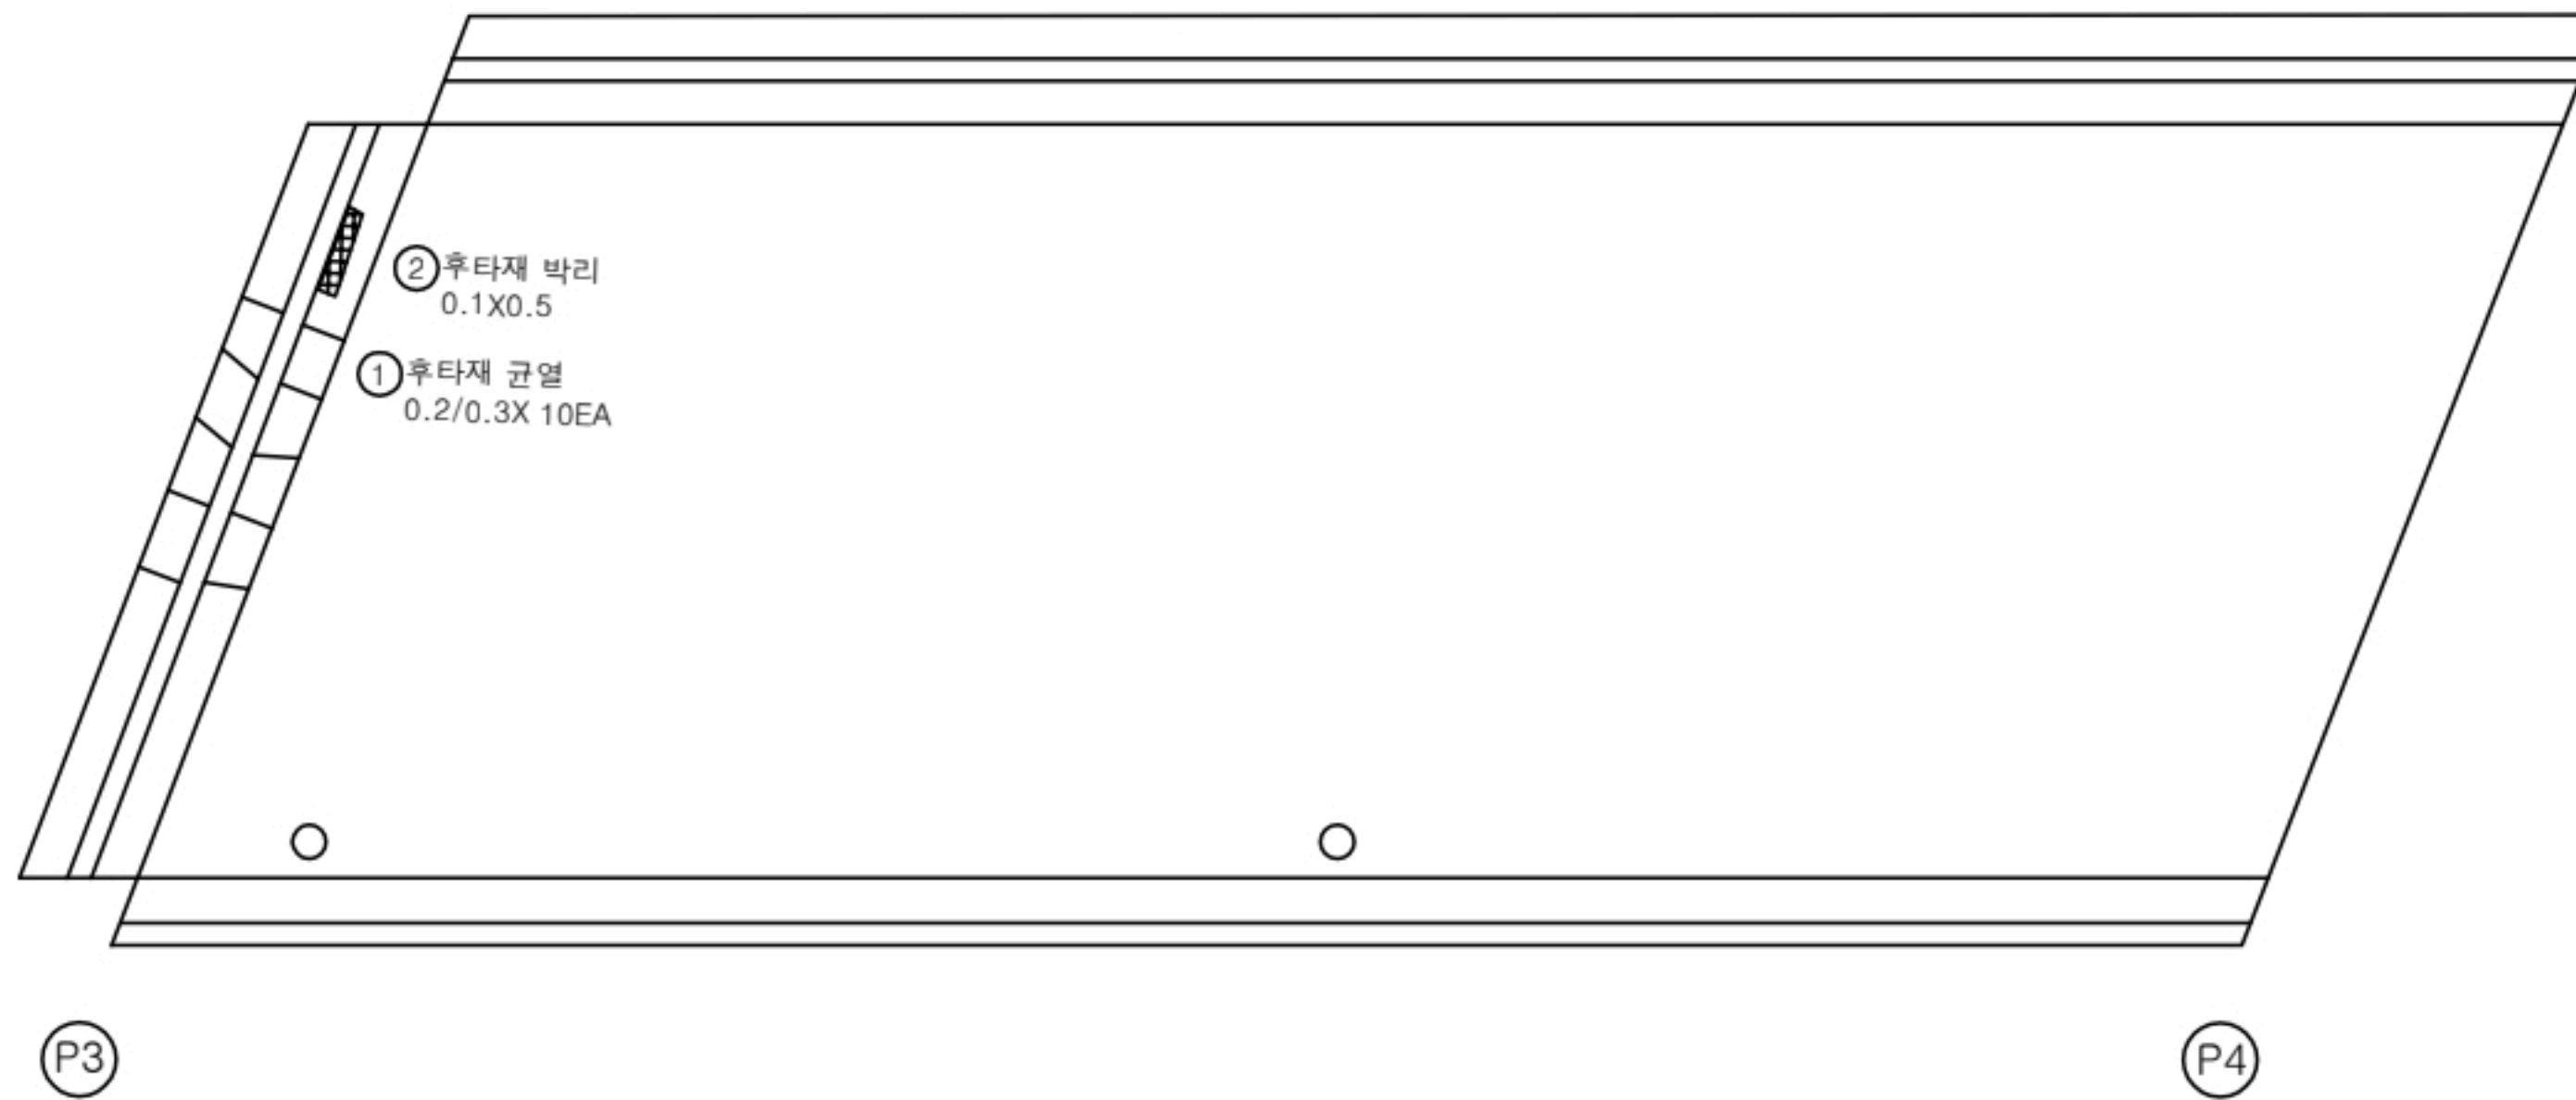
| 번호 | 구분 | 부재 | 손상내용 | 손상현황 | | | | | | 비고 |
|---|---|---|---|---|---|---|---|---|---|---|
| 1 | 19하 | 신축이음 | 후타재 균열 | 0.2 | 0.3 | | 3.00 | m | 10 | |
| 2 | 19하 | 신축이음 | 후타재 박리 | | 0.1 | 0.5 | 0.05 | m <sup>2</sup> | 1 | |

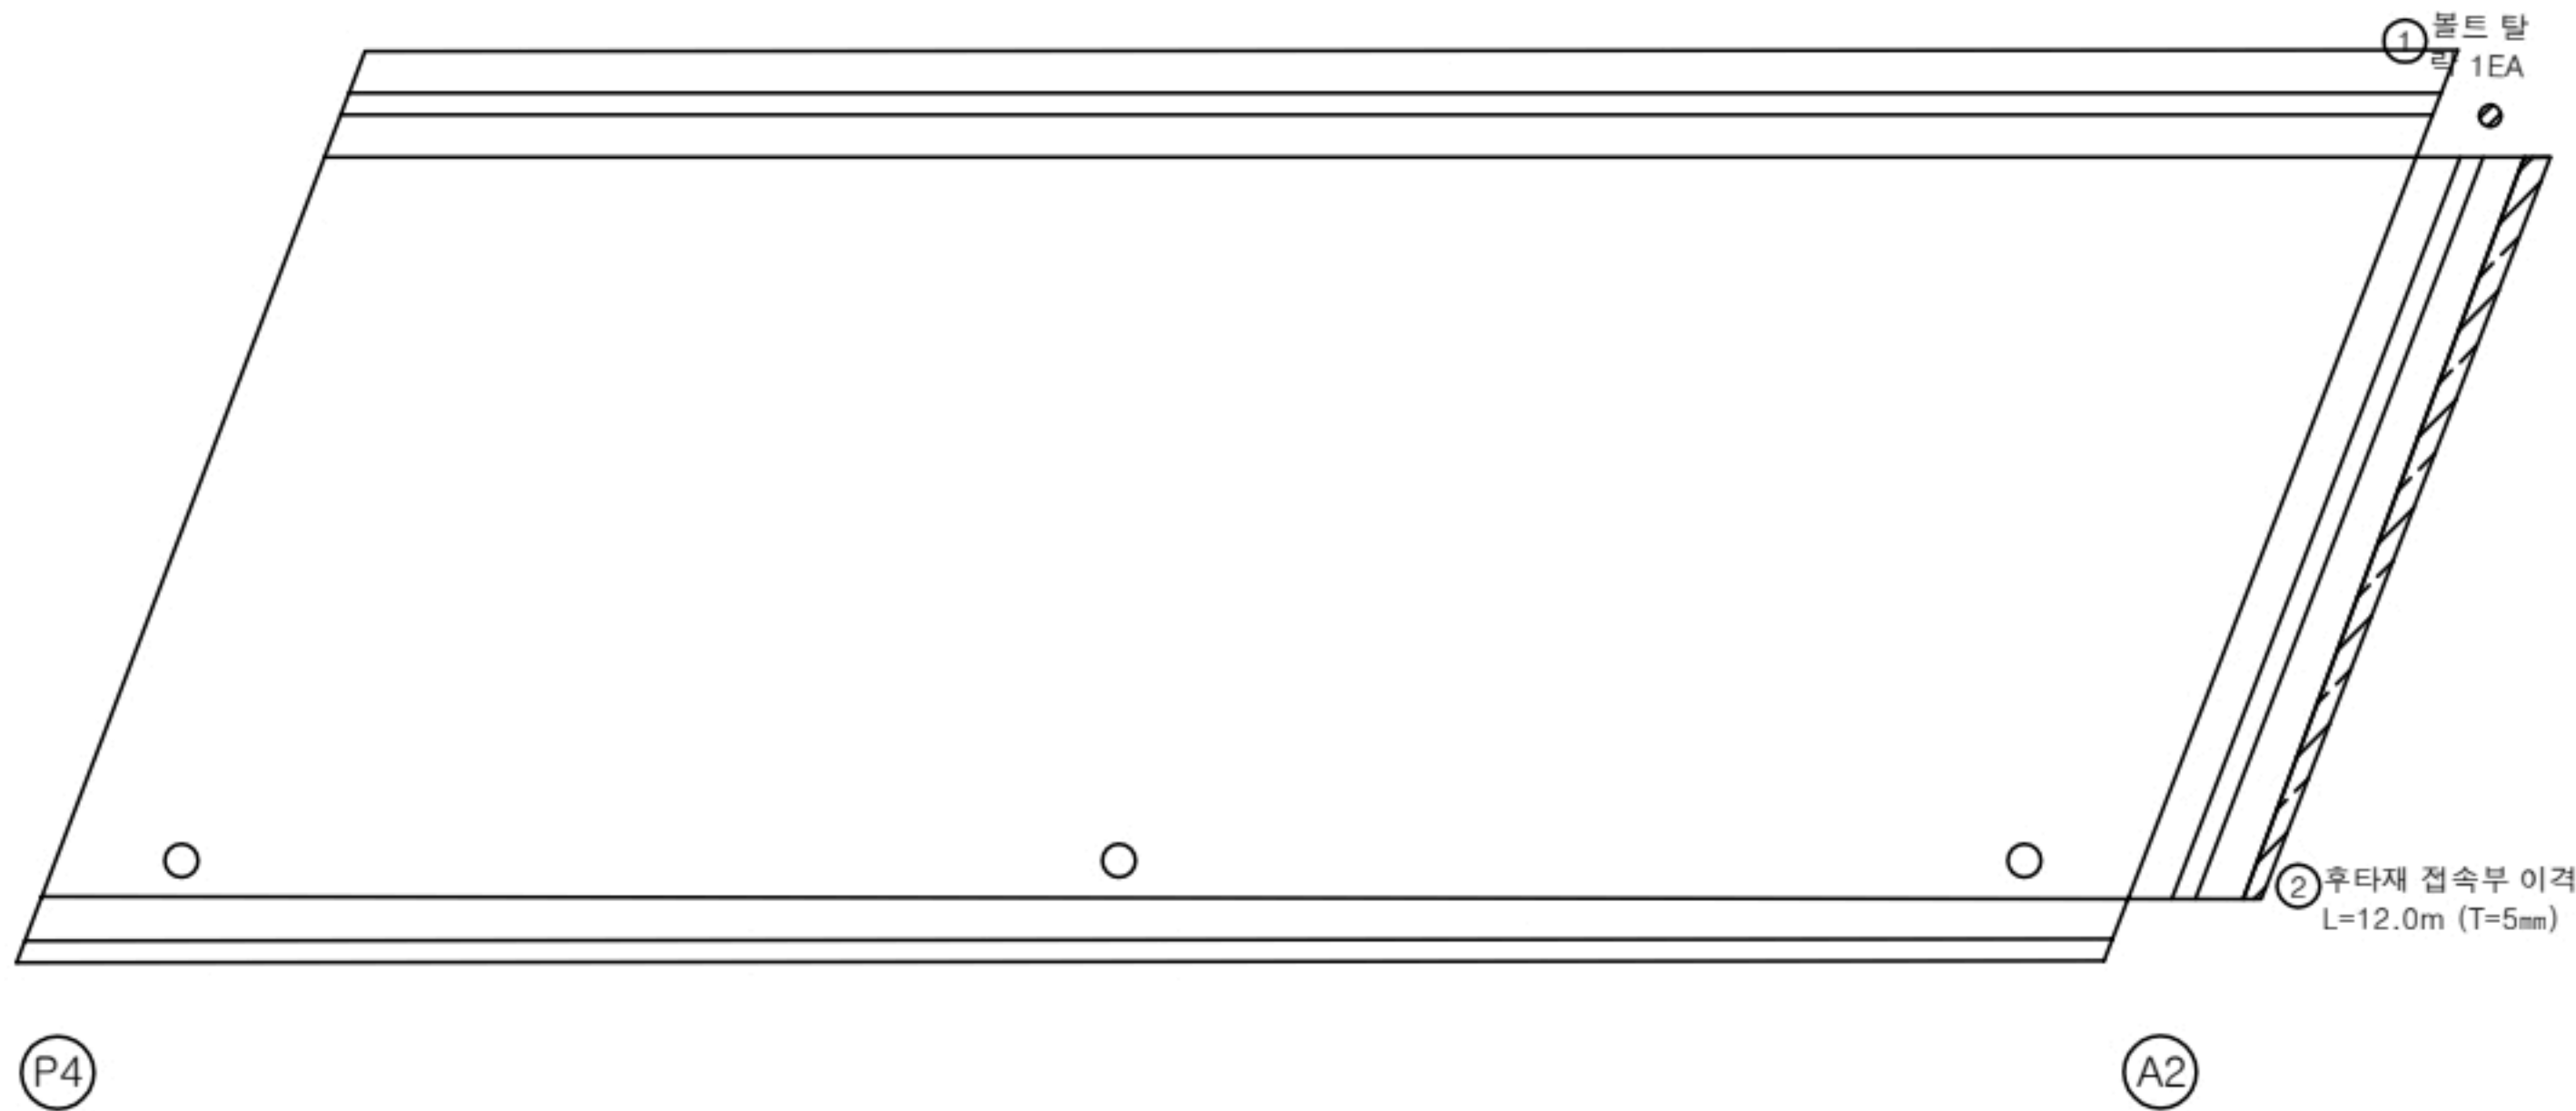
| 번호 | 구분 | 부재 | 손상내용 | 손상현황 | | | | | | 비고 |
|---|---|---|---|---|---|---|---|---|---|---|
| 1 | 19하 | 교면포장 | 볼트 탈락 | | | | 1.00 | EA | 1 | |
| 2 | 23하 | 교면포장 | 후타재 접속부 이격 | | 12.0 | | 12.00 | m | 1 | (T=5.0mm) |

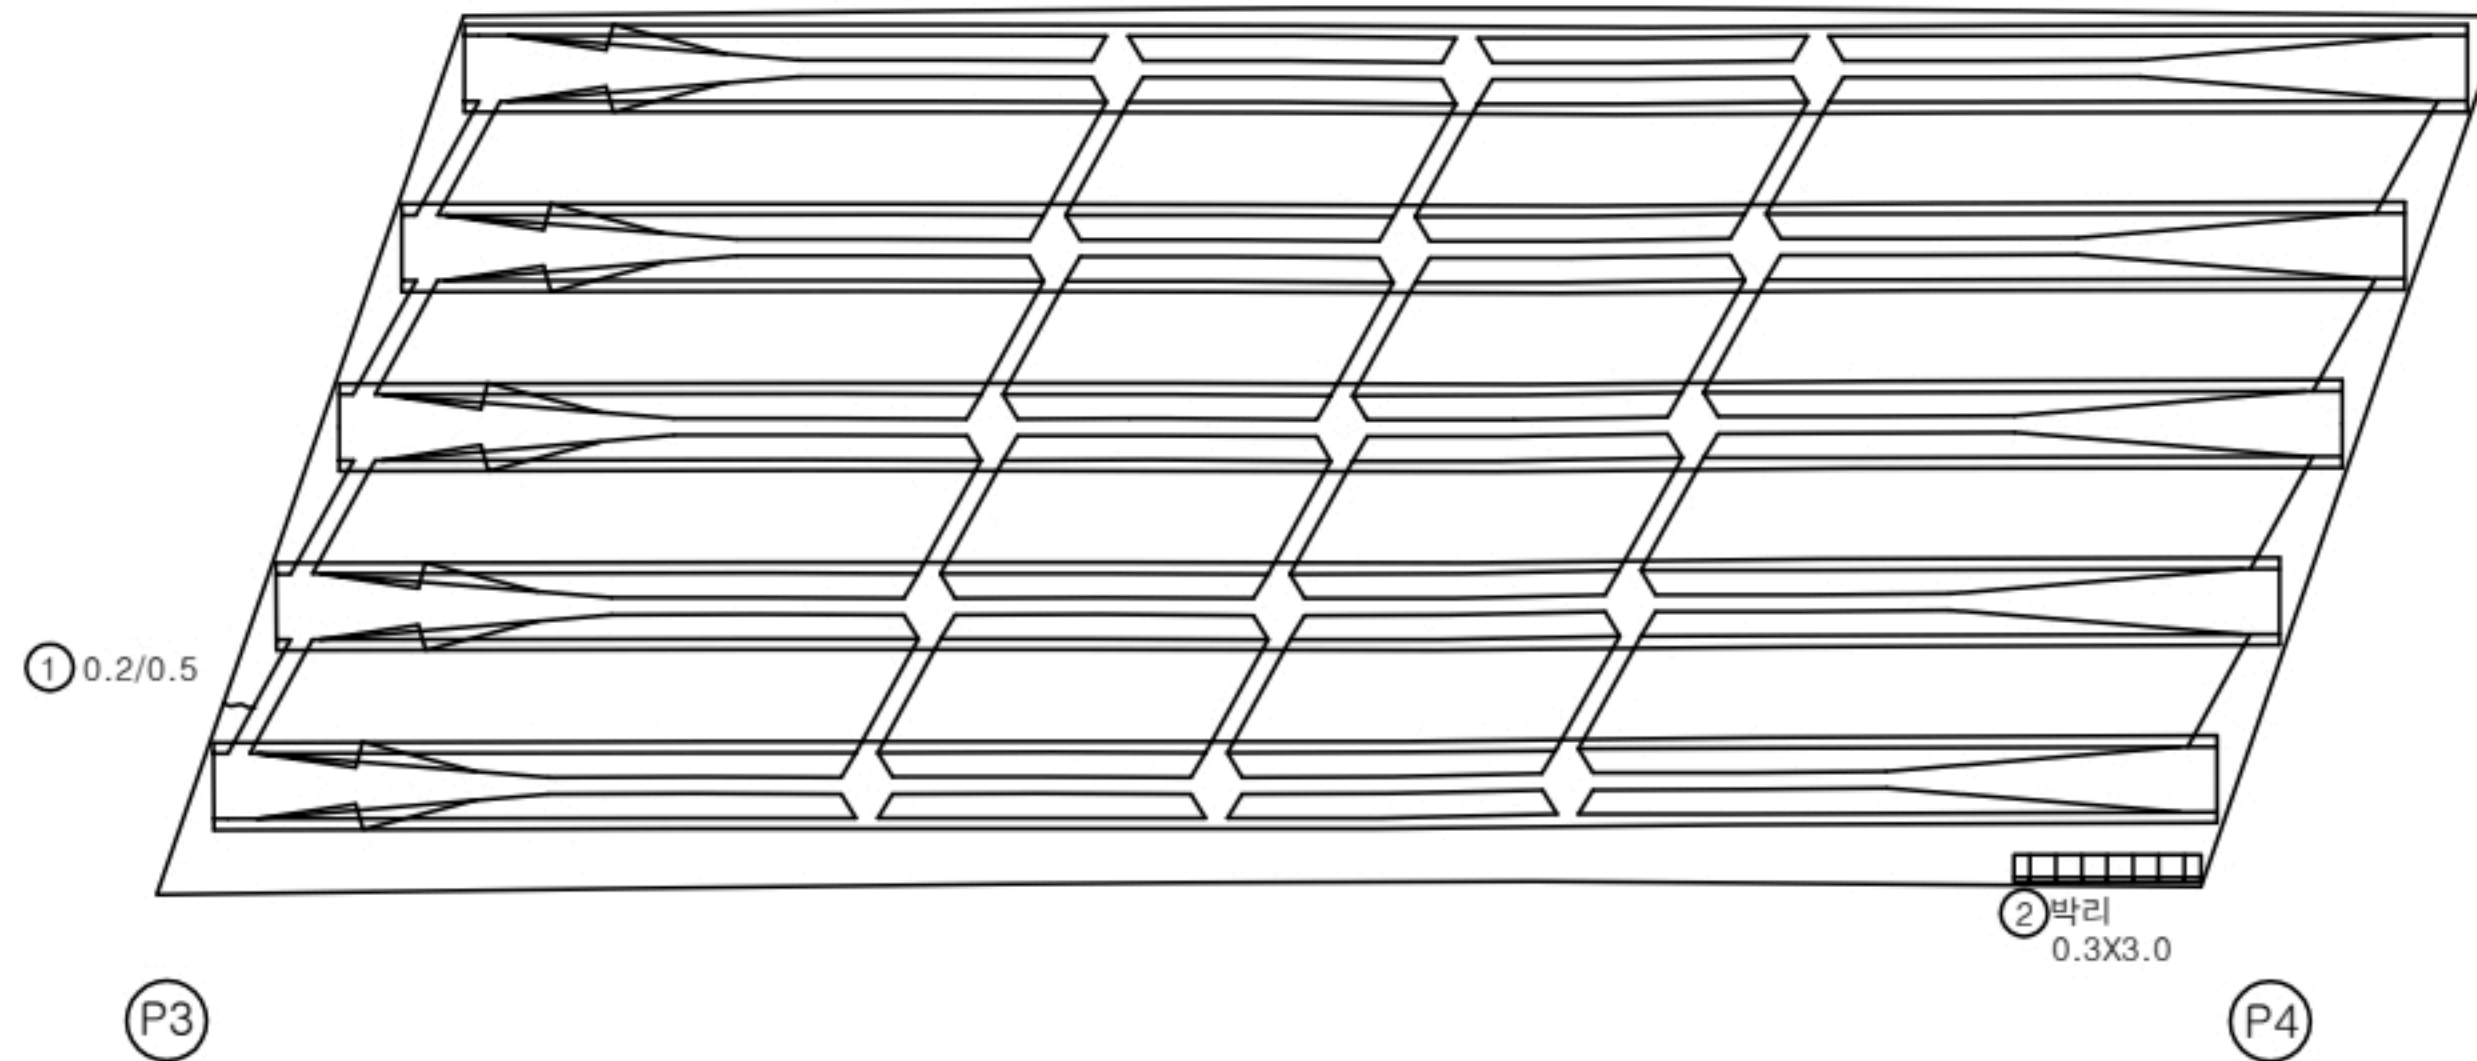
| 번호 | 구분 | 부재 | 손상내용 | 손상현황 | | | | | | 비고 |
|---|---|---|---|---|---|---|---|---|---|---|
| 1 | 21하 | 바닥판 | 균열(0.3mm미만) | 0.2 | 0.5 | | 0.50 | m | 1 | |

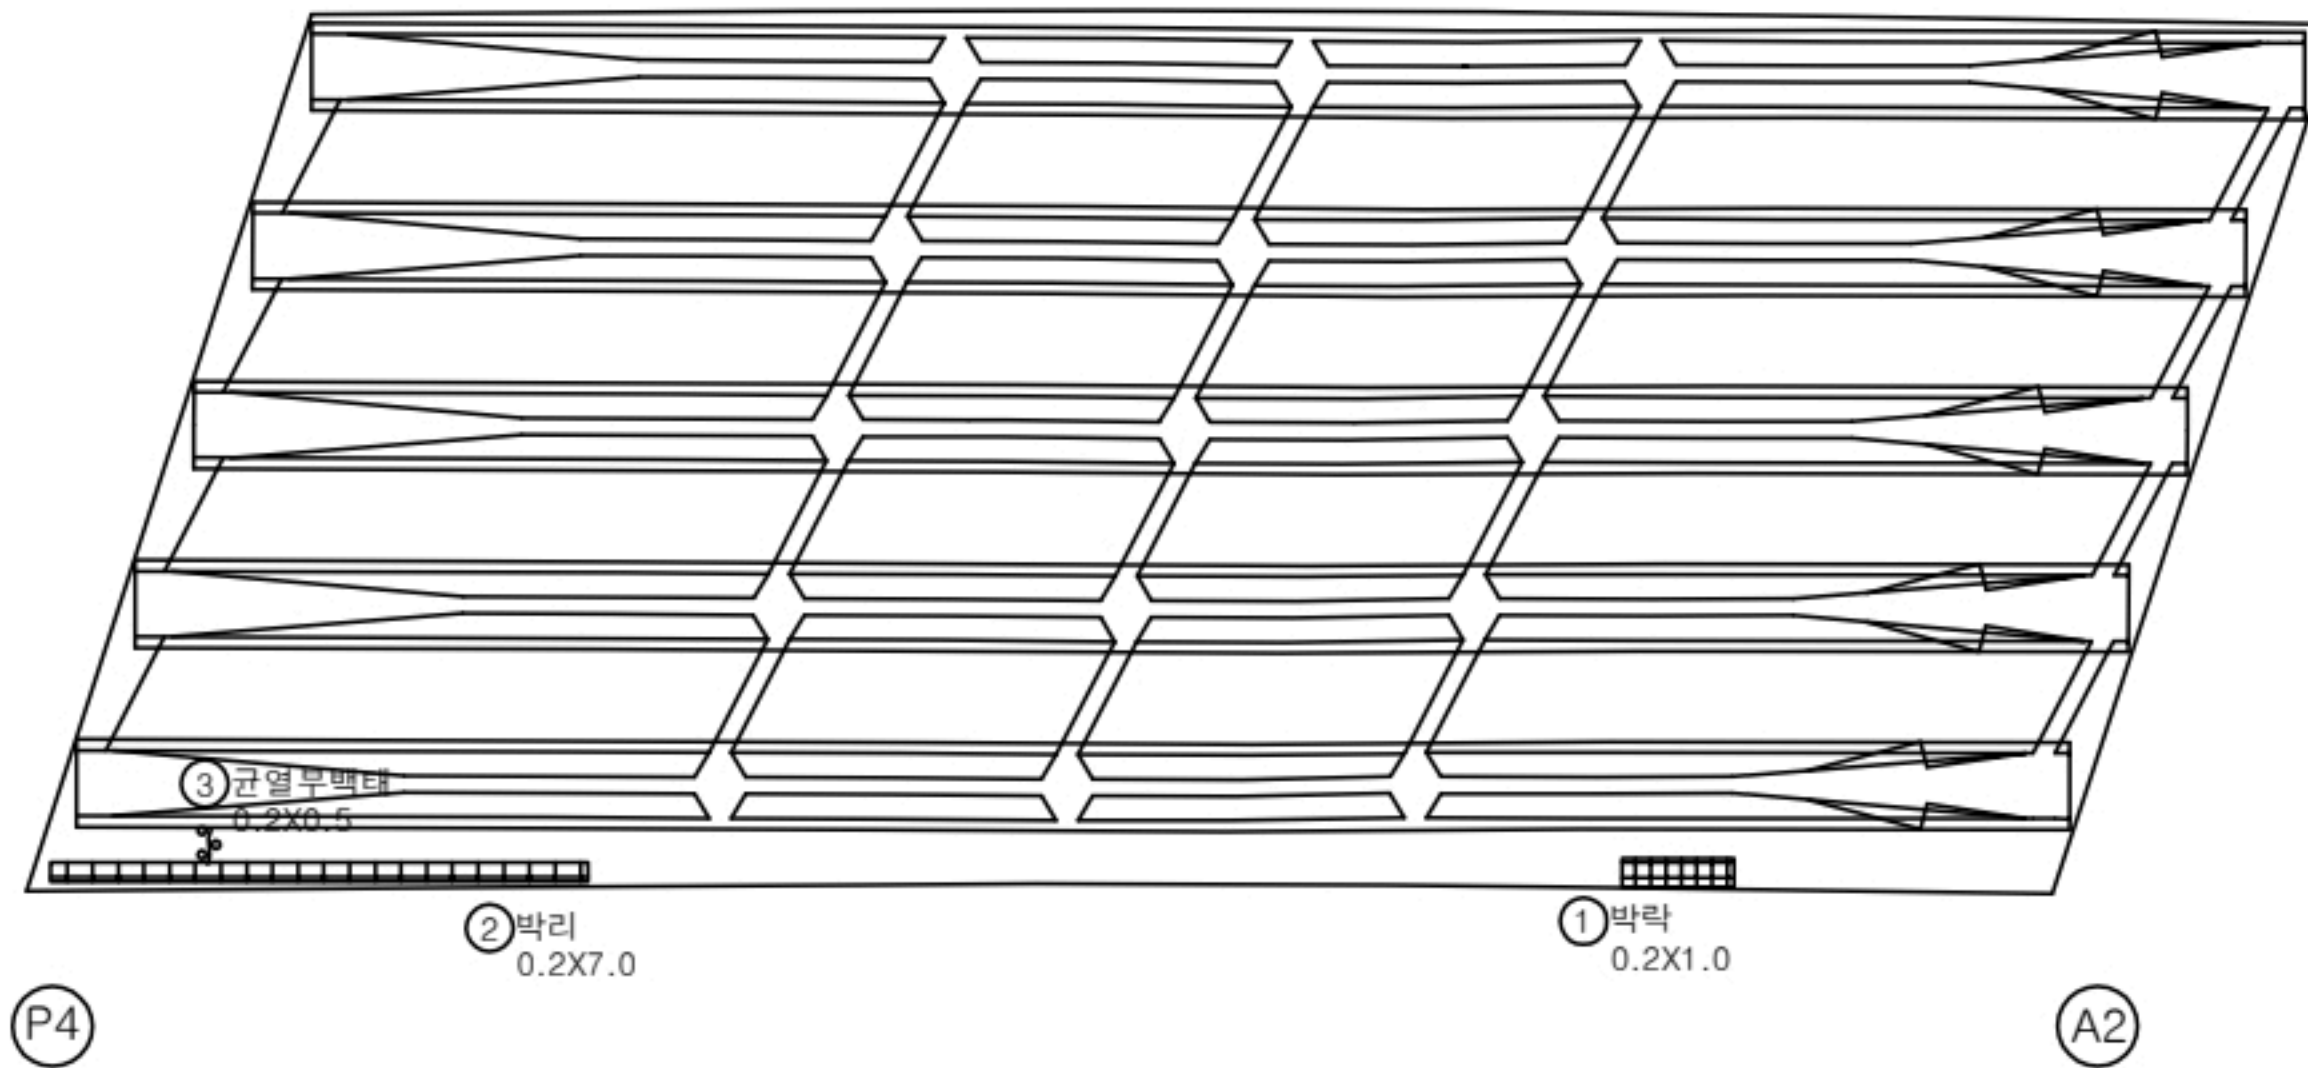
| 번호 | 구분 | 부재 | 손상내용 | 손상현황 | | | | | | 비고 |
|---|---|---|---|---|---|---|---|---|---|---|
| 3 | 23하 | 바닥판 | 균열부백태 | | 0.2 | 0.5 | 0.10 | m <sup>2</sup> | 1 | |

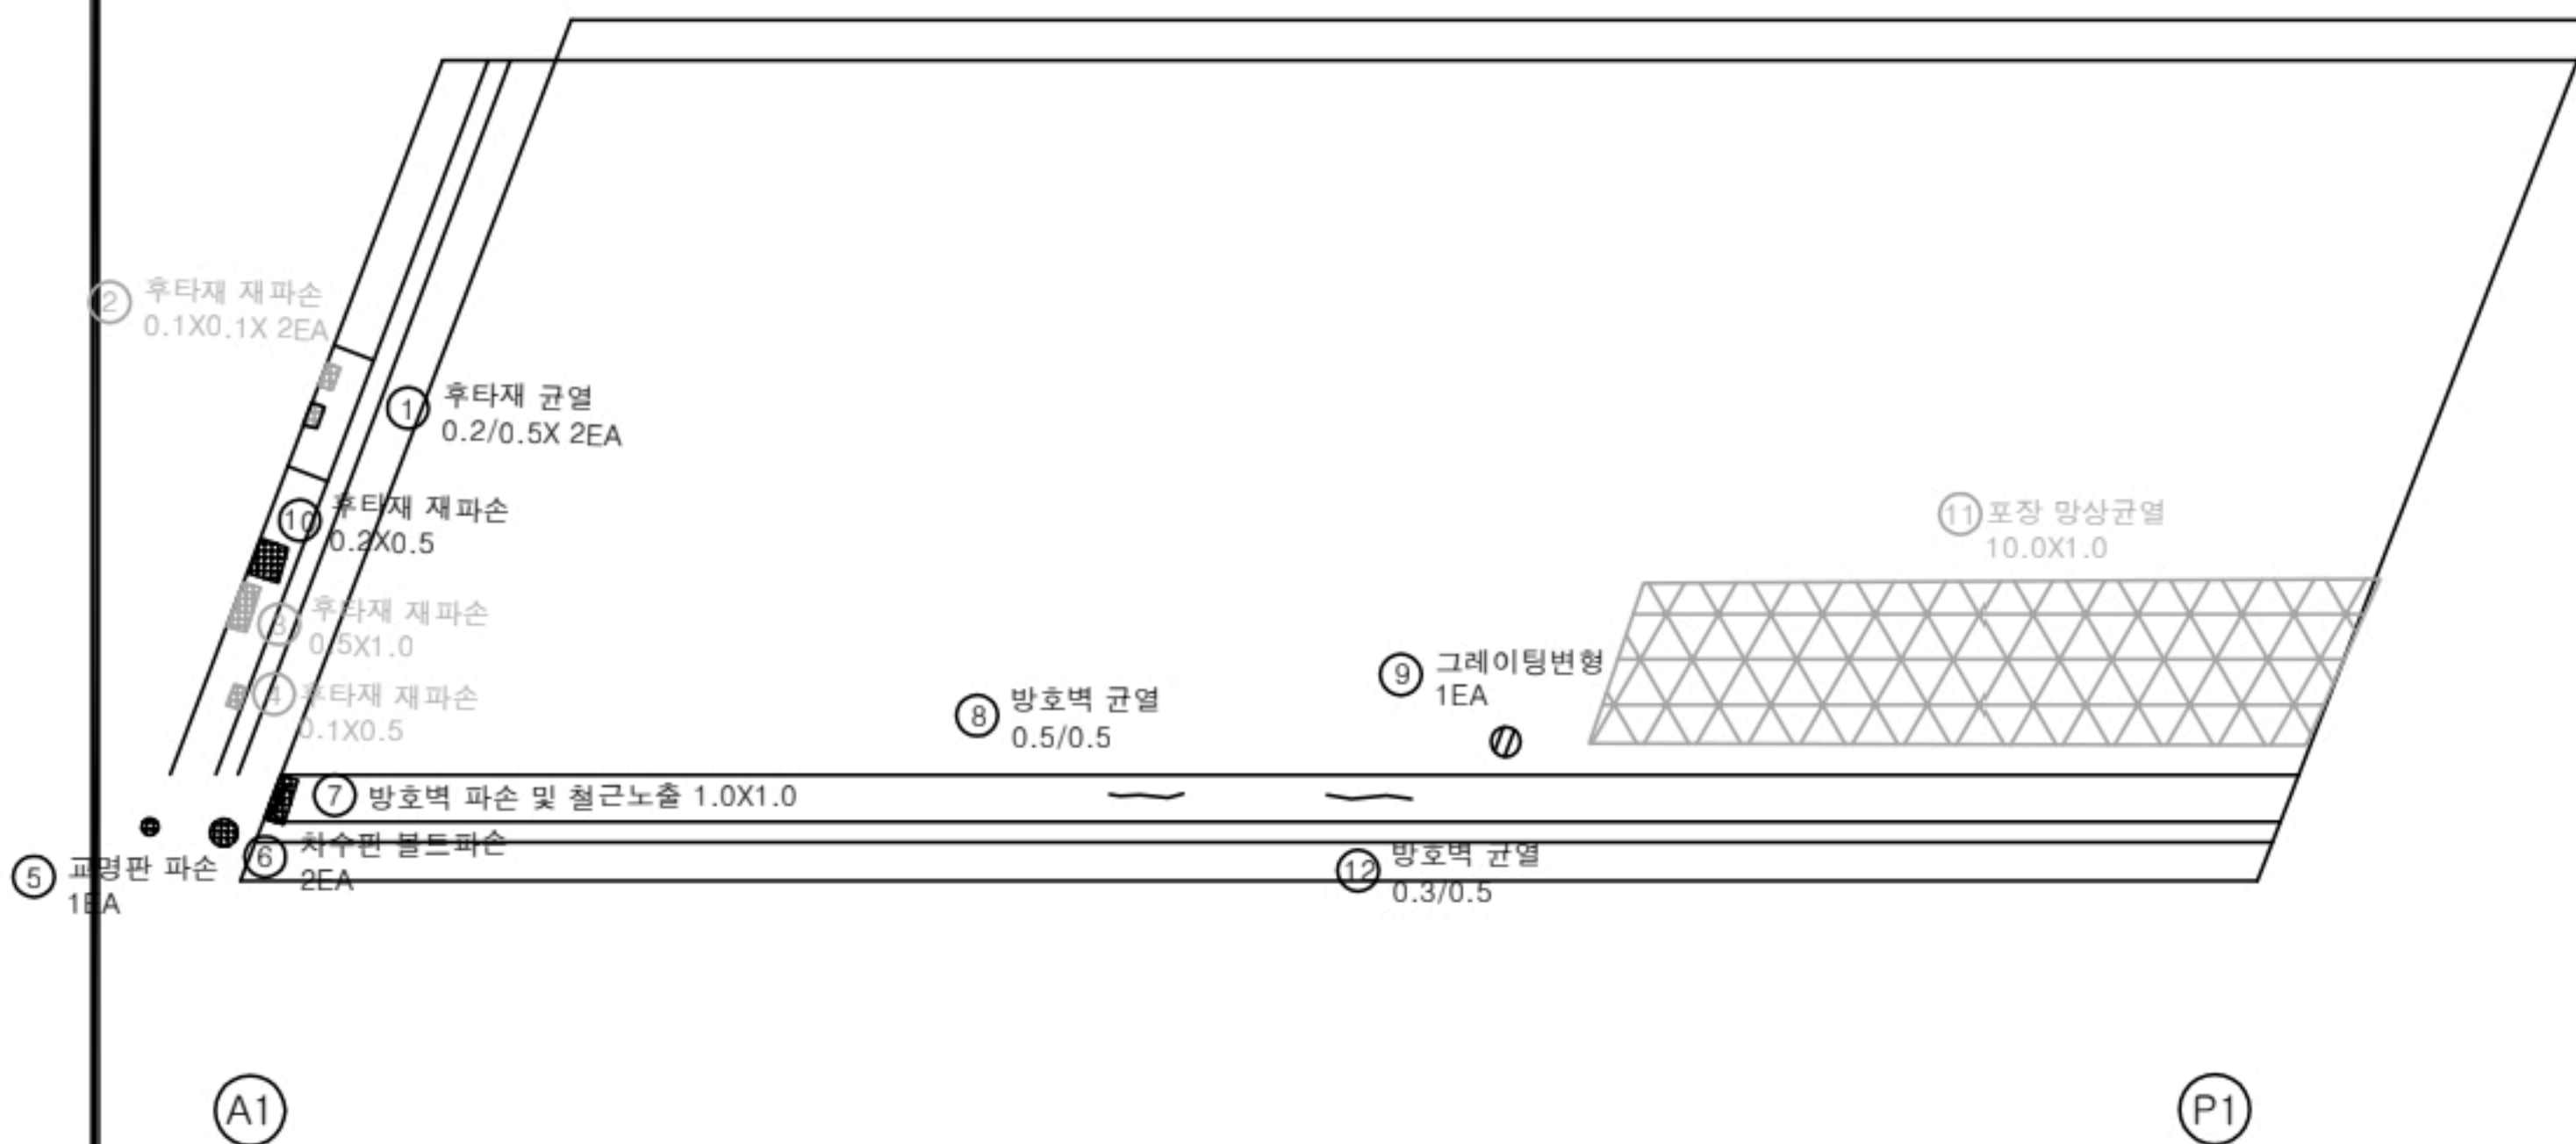
| 번호 | 구분 | 부재 | 손상내용 | 손상현황 | | | | | | 비고 |
|---|---|---|---|---|---|---|---|---|---|---|
| 1 | 19하 | 신축이음 | 후타재 균열 | 0.2 | 0.5 | | 1.00 | m | 2 | |
| 8 | 21하 | 방호벽 | 방호벽 균열 | 0.5 | 0.5 | | 0.50 | m | 1 | |
| 11 | 23하 | 교면포장 | 포장 망상균열 | | 10.0 | 1.0 | 10.00 | m <sup>2</sup> | 1 | 24'상 보수 |
| 12 | 23하 | 방호벽 | 방호벽 균열 | 0.3 | 0.5 | | 0.50 | m | 1 | |

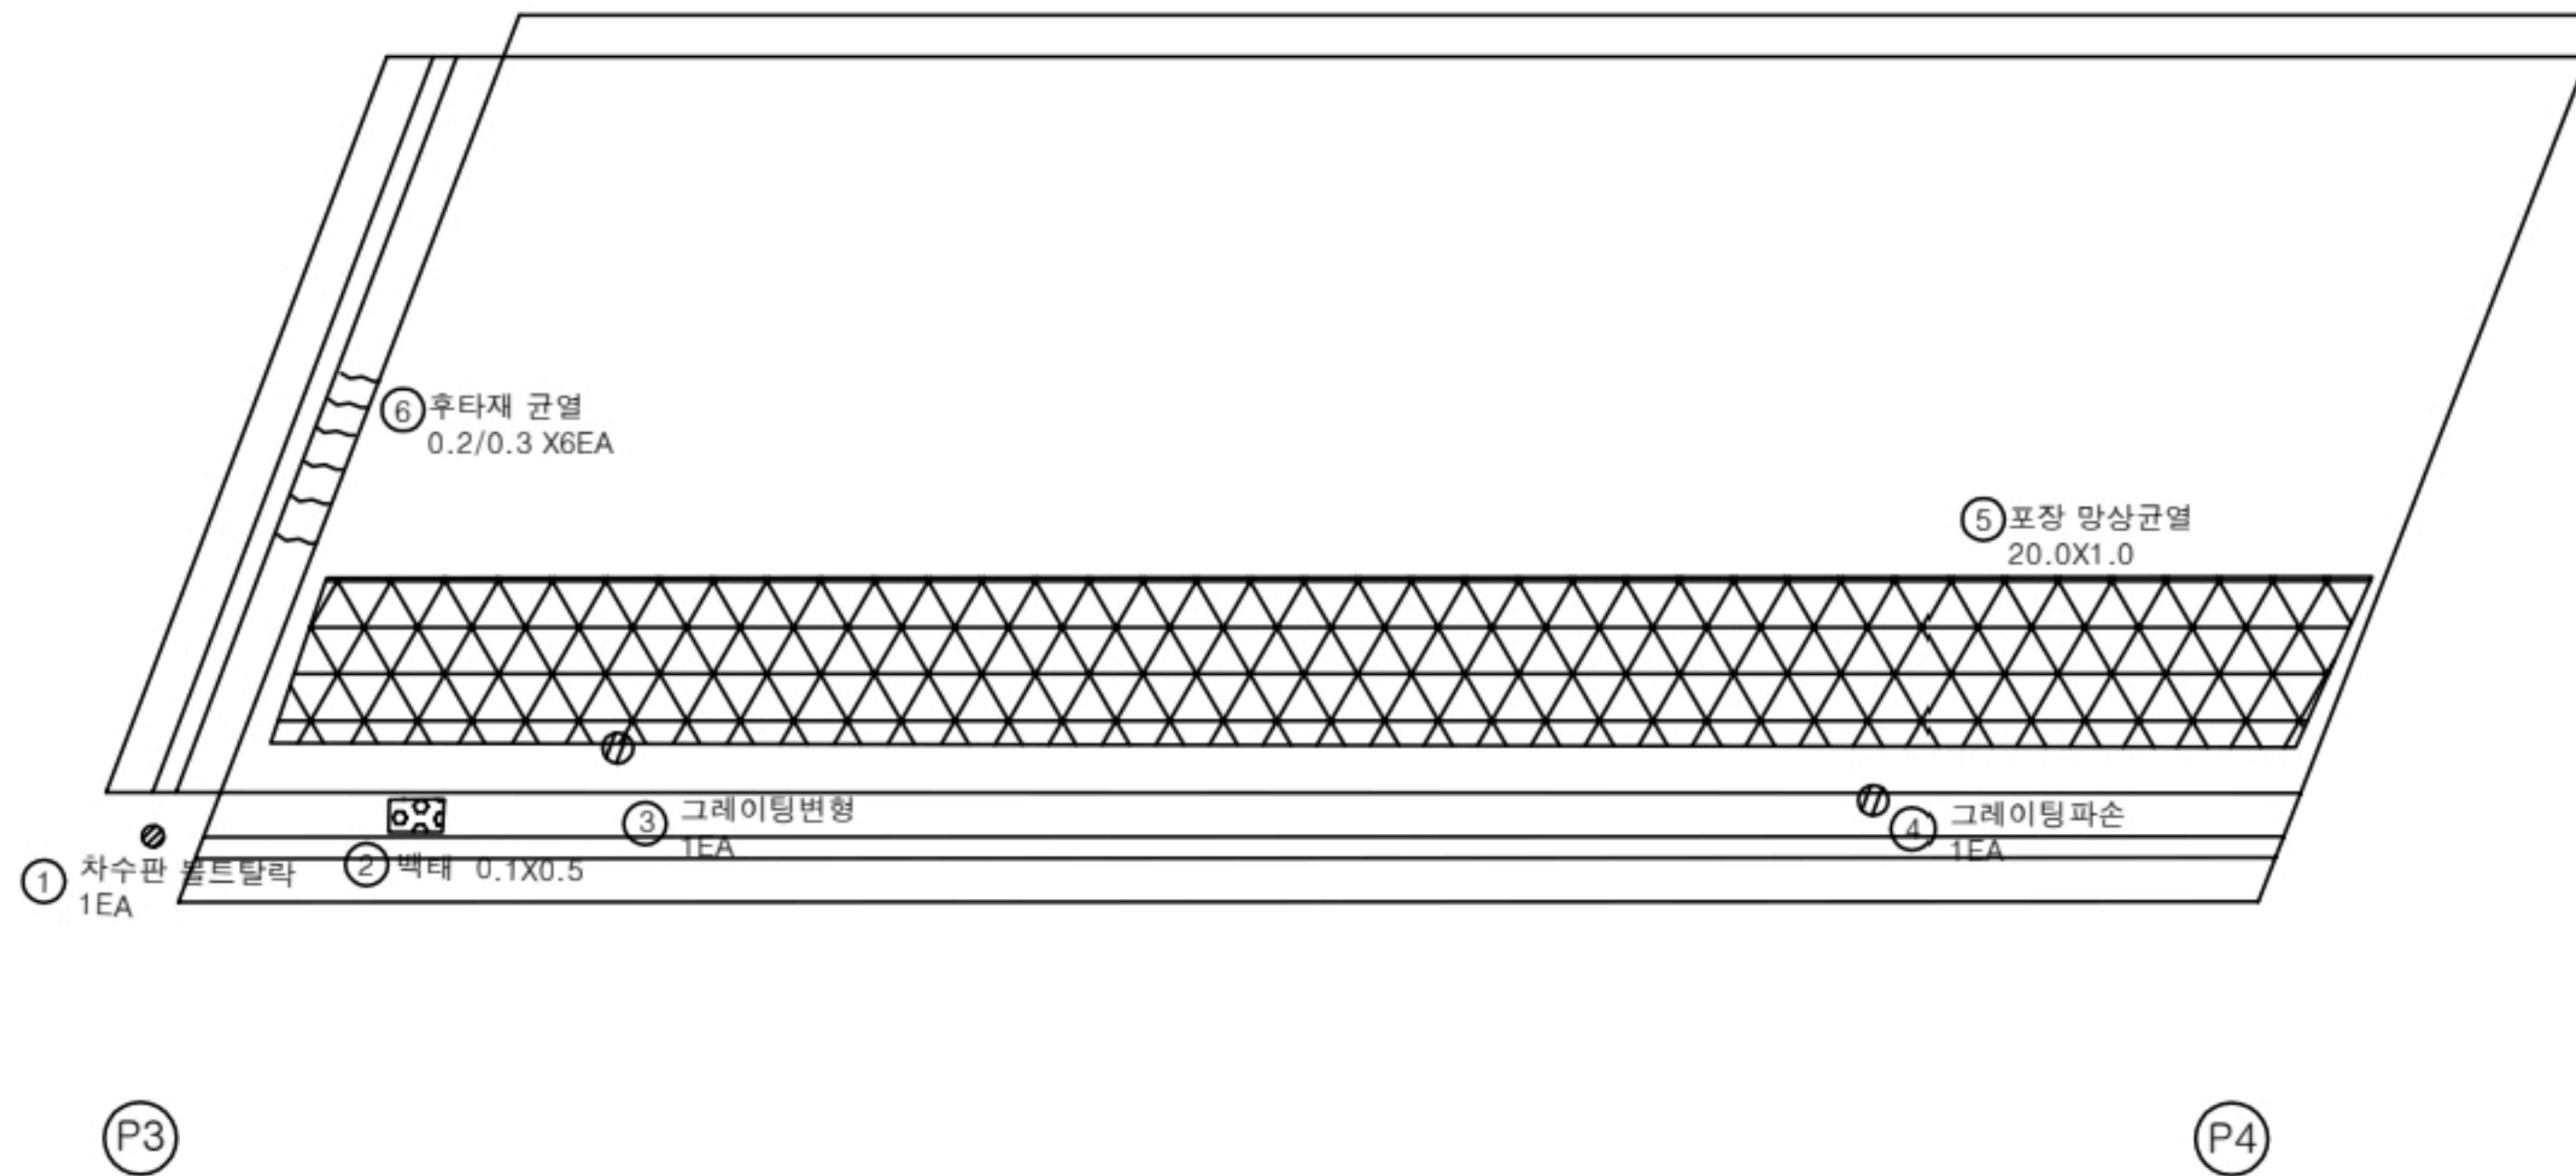
| 번호 | 구분 | 부재 | 손상내용 | 손상현황 | | | | | | 비고 |
|---|---|---|---|---|---|---|---|---|---|---|
| 5 | 23하 | 교면포장 | 포장 망상균열 | | 20.0 | 1.0 | 20.00 | m <sup>2</sup> | 1 | |
| 6 | 23하 | 신축이음 | 후타재 균열 | 0.2 | 0.3 | | 1.80 | m | 6 | |

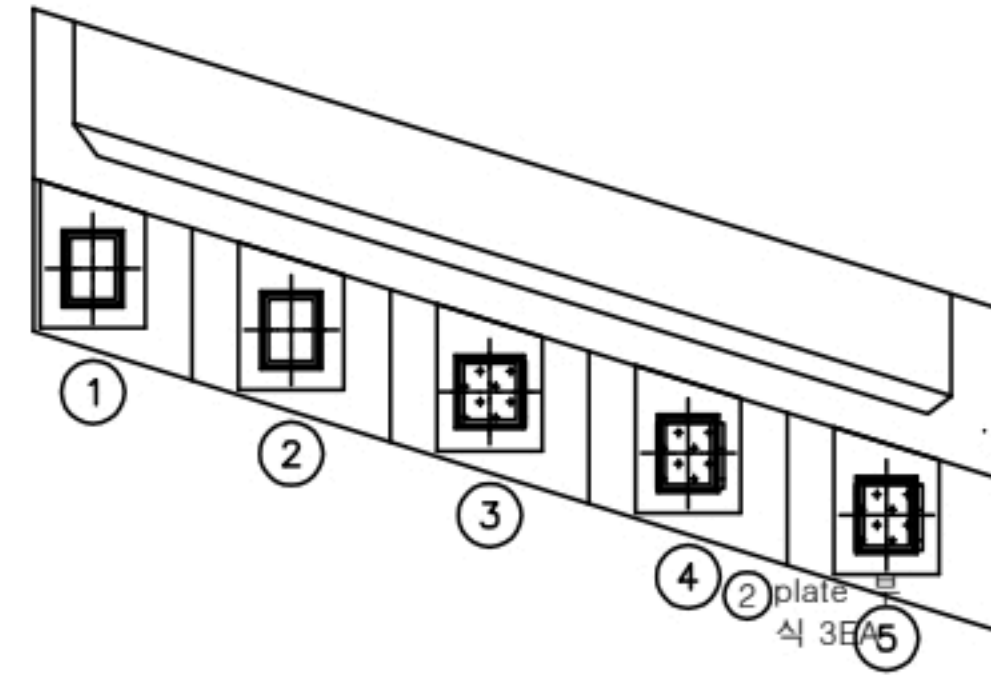
\*범면 보호블럭 밀림

| 번호 | 구분 | 부재 | 손상내용 | 손상현황 | | | | | | 비고 |
|---|---|---|---|---|---|---|---|---|---|---|
| 1 | 21하 | 교대 | 균열(0.3mm미만) | 0.2 | 1.5 | | 1.50 | m | 1 | |
| 2 | 21하 | 교량받침 | plate 부식 | | | | 3.00 | EA | 3 | |
| 4 | 24상 | 교대 | 누수흔적 | | 1.0 | 4.0 | 16.00 | m <sup>2</sup> | 4 | |
