상주영천고속도로 2024~2025년 시설물 안전점검 용역  
(2024년 하반기 정기안전점검)

# 외 관 조 사 망 도

장곡교

2024.11

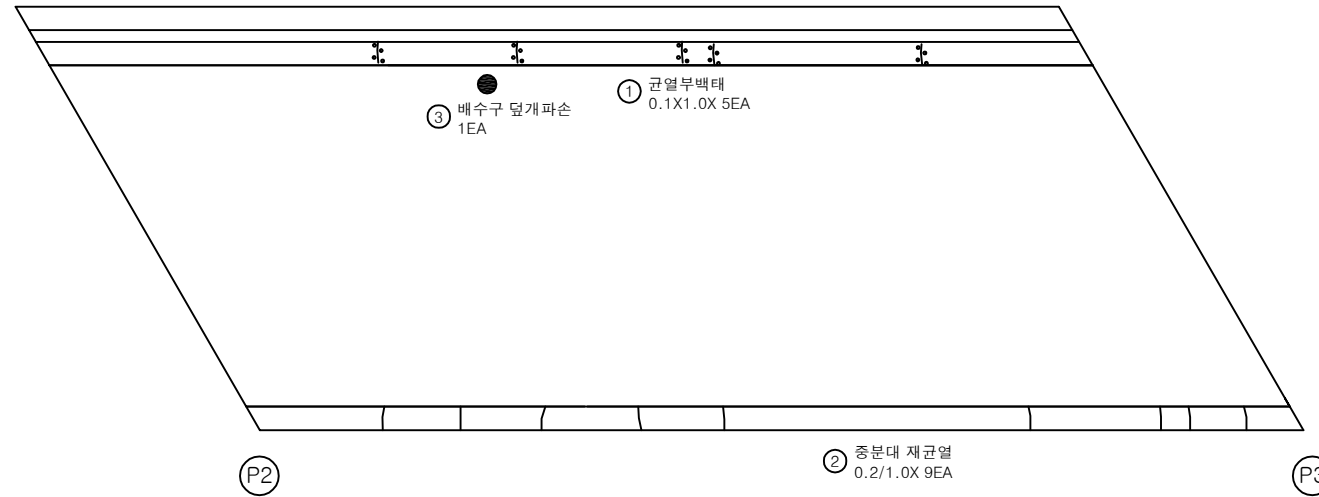
| 번호 | 구분 | 부재 | 손상내용 | 손상현황 | | | | | | 비고 |
|---|---|---|---|---|---|---|---|---|---|---|
| 1 | 19하 | 방호벽 | 균열부백태 | | 0.1 | 1.0 | 0.50 | m <sup>2</sup> | 5 | |
| 2 | 19하 | 중분대 | 중분대 재균열 | 0.2 | 1.0 | | 9.00 | m | 9 | |

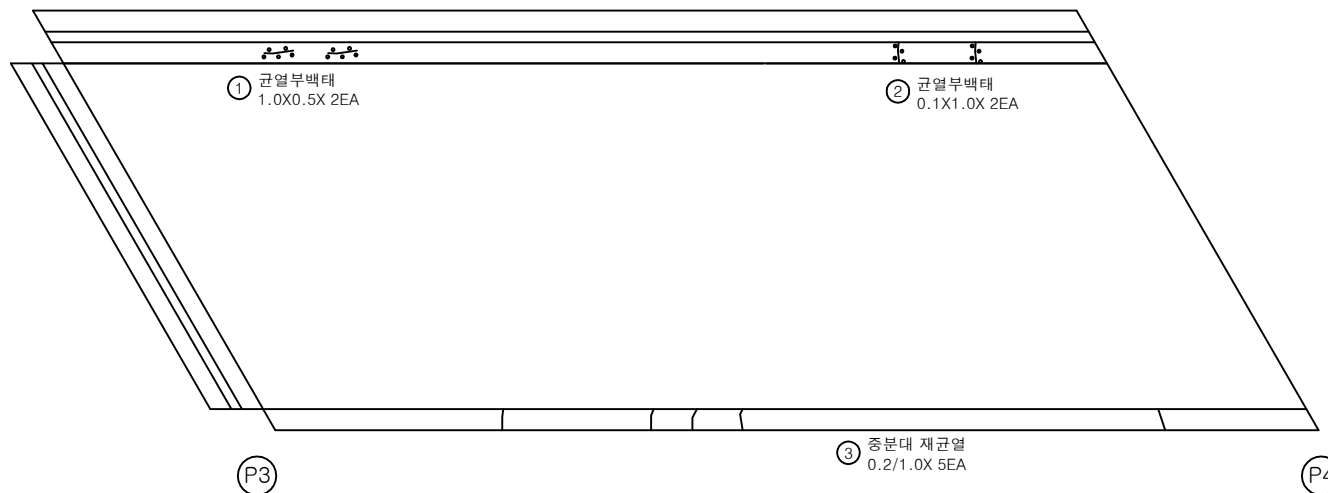
| 번호 | 구분 | 부재 | 손상내용 | 손상현황 | | | | | | 비고 |
|---|---|---|---|---|---|---|---|---|---|---|
| 1 | 19하 | 방호벽 | 균열부백태 | | 1.0 | 0.5 | 1.00 | m <sup>2</sup> | 2 | |
| 2 | 19하 | 방호벽 | 균열부백태 | | 0.1 | 1.0 | 0.20 | m <sup>2</sup> | 2 | |
| 3 | 19하 | 중분대 | 중분대 재균열 | 0.2 | 1.0 | | 5.00 | m | 5 | |

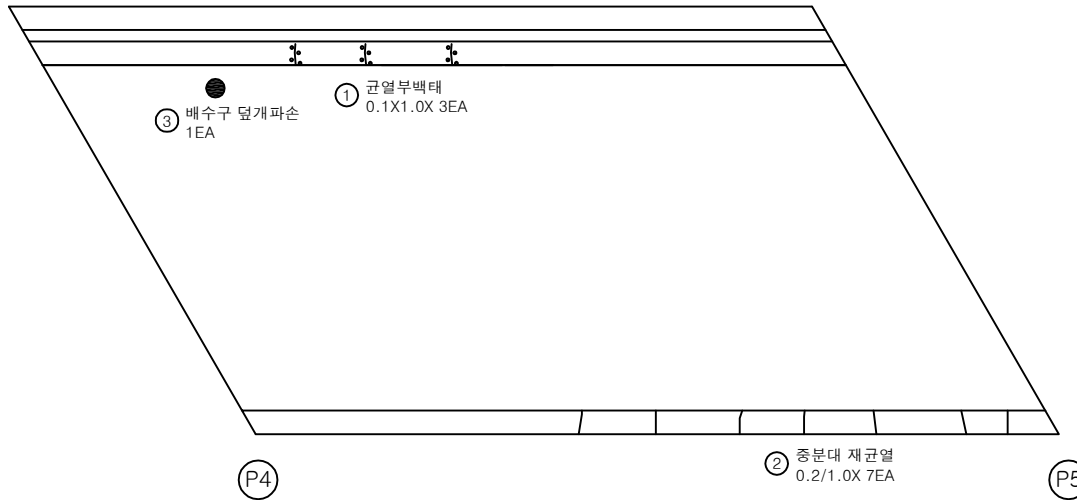
| 번호 | 구분 | 부재 | 손상내용 | 손상현황 | | | | | | 비고 |
|---|---|---|---|---|---|---|---|---|---|---|
| 1 | 19하 | 방호벽 | 균열부백태 | | 0.1 | 1.0 | 0.30 | m <sup>2</sup> | 3 | |
| 2 | 19하 | 중분대 | 중분대 재균열 | 0.2 | 1.0 | | 7.00 | m | 7 | |

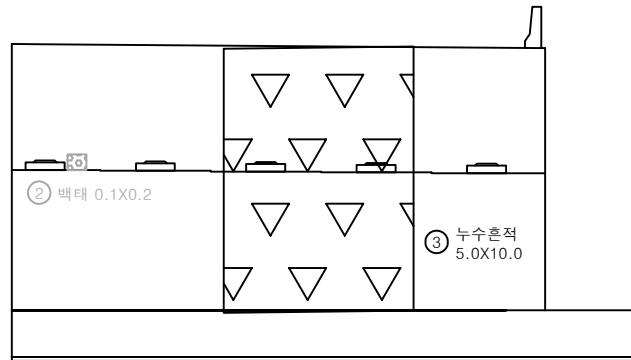
| 번호 | 구분 | 부재 | 손상내용 | 손상현황 | | | | | | 비고 |
|---|---|---|---|---|---|---|---|---|---|---|
| 1 | 19하 | 교량받침 | 무수축폴탈 균열 | 0.2 | 0.1 | | 0.20 | m | 2 | 22'하 보수 |
| 3 | 19하 | 교대 | 누수흔적 | | 5.0 | 10.0 | 50.00 | m <sup>2</sup> | 1 | |

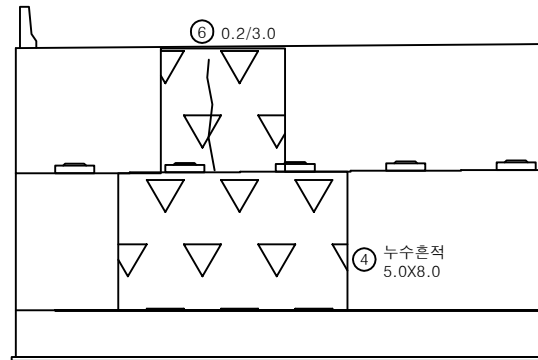
| 번호 | 구분 | 부재 | 손상내용 | 손상현황 | | | | | | 비고 |
|---|---|---|---|---|---|---|---|---|---|---|
| 1 | 19하 | 교량받침 | 무수축물탈 균열 | 0.1 | 0.2 | | 0.20 | m | 1 | |
| 2 | 19하 | 교량받침 | 무수축물탈 균열 | 0.1 | 0.2 | | 0.20 | m | 1 | |
| 3 | 19하 | 교량받침 | 무수축물탈 균열 | 0.1 | 0.2 | | 0.20 | m | 1 | |
| 4 | 21하 | 교대 | 누수흔적 | | 5.0 | 8.0 | 40.00 | m <sup>2</sup> | 1 | |
| 5 | 23하 | 교대 | 균열(0.3mm이상) | 0.3 | 0.5 | | 0.50 | m | 1 | |
| 6 | 23하 | 교대 | 균열(0.3mm미만) | 0.2 | 3.0 | | 3.00 | m | 1 | |

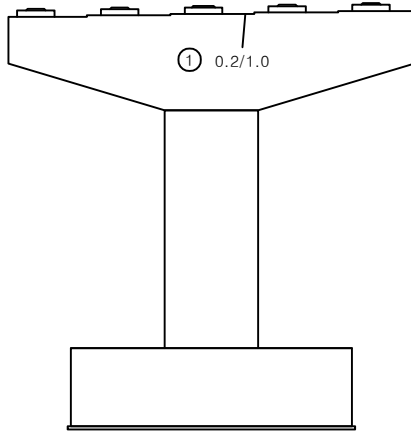
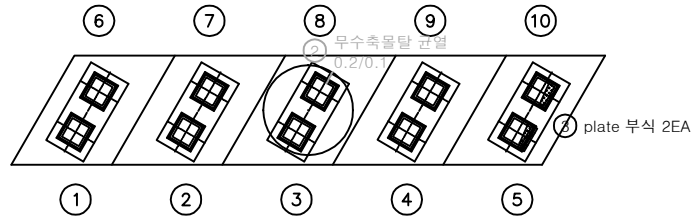
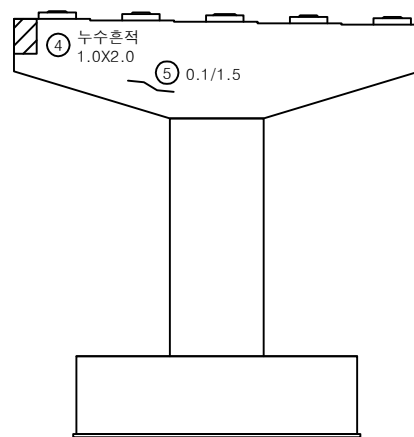
| 번호 | 구분 | 부재 | 손상내용 | 손상현황 | | | | | | 비고 |
|---|---|---|---|---|---|---|---|---|---|---|
| 1 | 19하 | 교각 | 균열(0.3mm미만) | 0.2 | 1.0 | | 1.00 | m | 1 | |
| 2 | 19하 | 교량받침 | 무수축물탈 균열 | 0.2 | 0.1 | | 0.10 | m | 1 | 21'하 보수 |
| 3 | 19하 | 교량받침 | plate 부식 | | | | 2.00 | EA | 2 | |
| 4 | 19하 | 교각 | 누수흔적 | | 1.0 | 2.0 | 2.00 | m <sup>2</sup> | 1 | |
| 5 | 23하 | 교각 | 균열(0.3mm미만) | 0.1 | 1.5 | | 1.50 | m | 1 | |

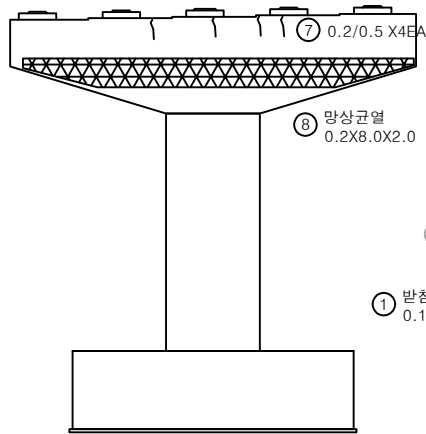
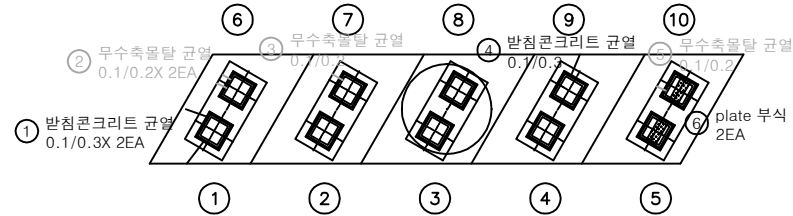
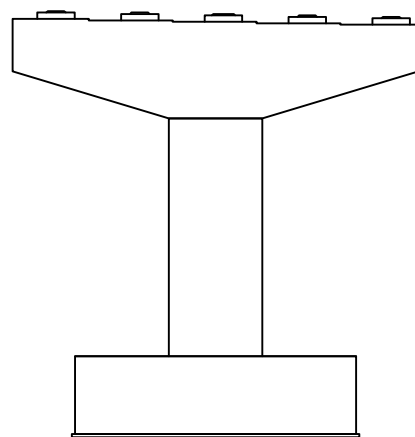
| 번호 | 구분 | 부재 | 손상내용 | 손상현황 | | | | | 비고 |
|---|---|---|---|---|---|---|---|---|---|
| 1 | 19하 | 교량받침 | 받침콘크리트 균열 | 0.1 | 0.3 | | 0.60 | m | 2 |
| 2 | 19하 | 교량받침 | 무수축물탈 균열 | 0.1 | 0.2 | | 0.40 | m | 2 |
| 3 | 19하 | 교량받침 | 무수축물탈 균열 | 0.1 | 0.2 | | 0.20 | m | 1 |
| 4 | 19하 | 교량받침 | 받침콘크리트 균열 | 0.1 | 0.3 | | 0.30 | m | 1 |
| 5 | 19하 | 교량받침 | 무수축물탈 균열 | 0.1 | 0.2 | | 0.20 | m | 1 |
| 6 | 19하 | 교량받침 | plate 부식 | | | | 2.00 | EA | 2 |
| 7 | 23하 | 교각 | 균열(0.3mm미만) | 0.2 | 0.5 | | 2.00 | m | 4 |
| 8 | 23하 | 교각 | 망상균열 | 0.2 | 8.0 | 2.0 | 16.00 | m <sup>2</sup> | 1 |

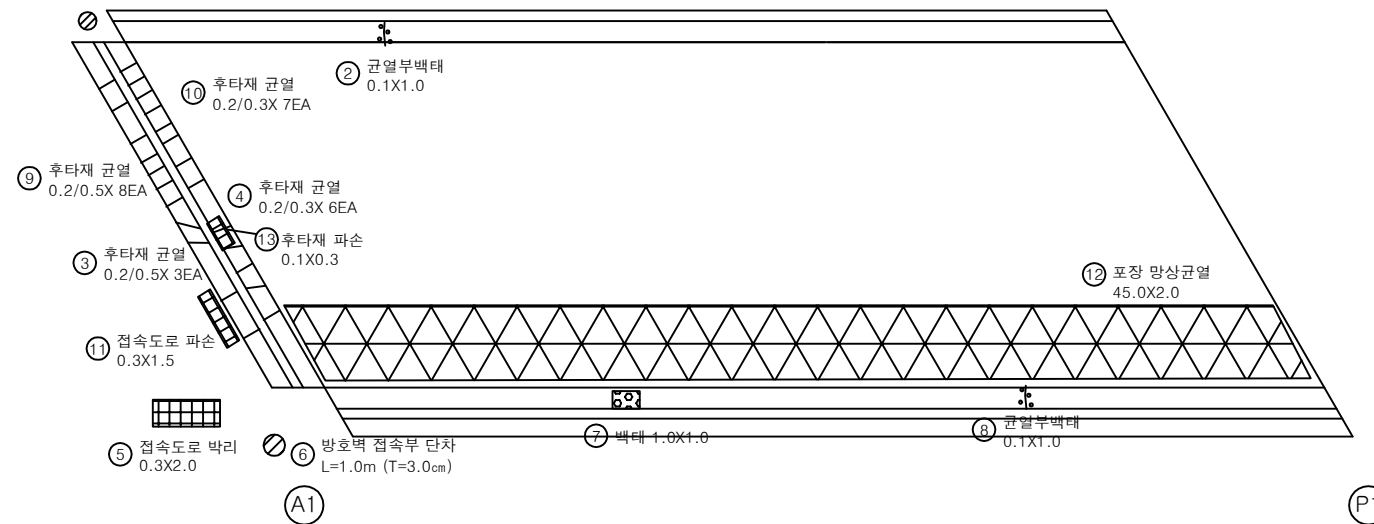
① 차수판 볼트탈락 2EA

| 번호 | 구분 | 부재 | 손상내용 | 손상현황 | | | | | | 비고 |
|---|---|---|---|---|---|---|---|---|---|---|
| 2 | 19하 | 중분대 | 균열부백태 | | 0.1 | 1.0 | 0.10 | m <sup>2</sup> | 1 | |
| 3 | 19하 | 신축이음 | 후타재 균열 | 0.2 | 0.5 | | 1.50 | m | 3 | |
| 4 | 19하 | 신축이음 | 후타재 균열 | 0.2 | 0.3 | | 1.80 | m | 6 | |
| 8 | 19하 | 방호벽 | 균열부백태 | | 0.1 | 1.0 | 0.10 | m <sup>2</sup> | 1 | |
| 9 | 21하 | 신축이음 | 후타재 균열 | 0.2 | 0.5 | | 4.00 | m | 8 | |
| 10 | 21하 | 신축이음 | 후타재 균열 | 0.2 | 0.3 | | 2.10 | m | 7 | |
| 12 | 23하 | 교면포장 | 포장 망상균열 | | 45.0 | 2.0 | 90.00 | m <sup>2</sup> | 1 | |

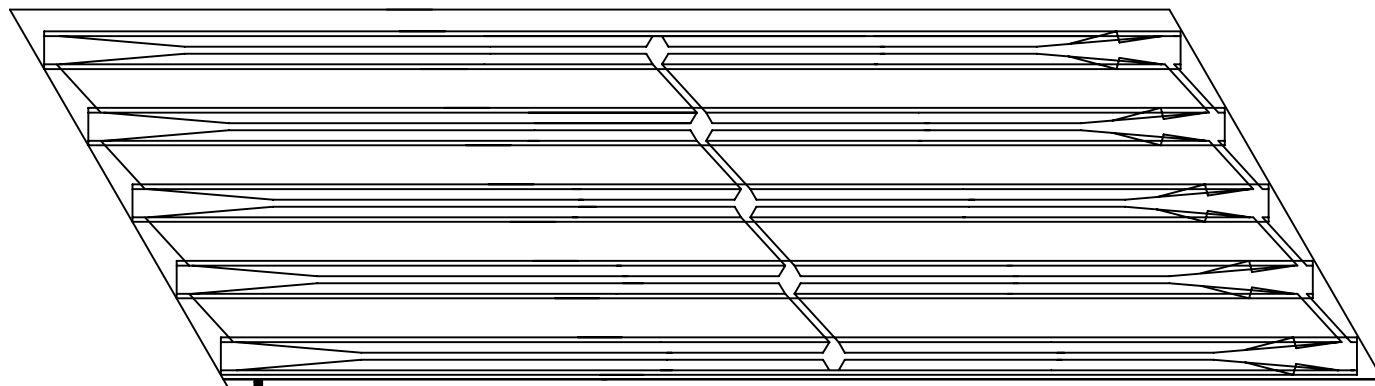
| 번호 | 구분 | 부재 | 손상내용 | 손상현황 | | | | | | 비고 |
|---|---|---|---|---|---|---|---|---|---|---|
| 1 | 23하 | 배수시설 | 배수관 누수 | | | | 1.00 | EA | 1 | |

P5  
① 배수관 누수  
1EA

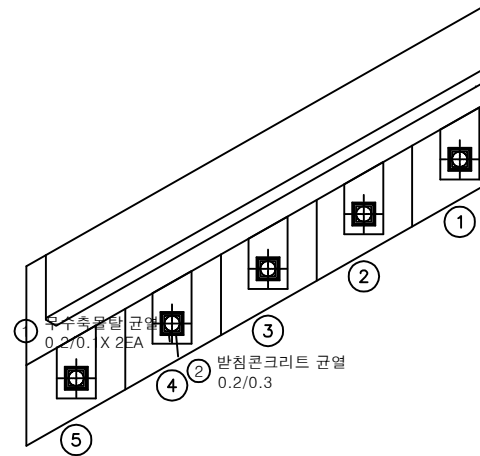
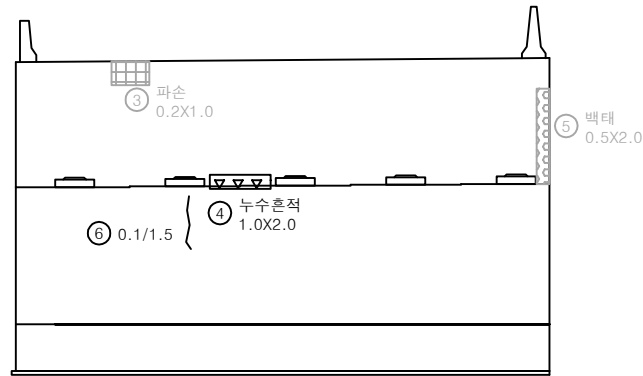
| 번호 | 구분 | 부재 | 손상내용 | 손상현황 | | | | | 비고 |
|---|---|---|---|---|---|---|---|---|---|
| 1 | 19하 | 교량받침 | 무수축물말 균열 | 0.2 | 0.1 | | 0.20 | m | 2 |
| 2 | 19하 | 교량받침 | 받침콘크리트 균열 | 0.2 | 0.3 | | 0.30 | m | 1 |
| 4 | 19하 | 교대 | 누수흔적 | | 1.0 | 2.0 | 2.00 | m <sup>2</sup> | 1 |
| 6 | 21하 | 교대 | 균열(0.3mm미만) | 0.1 | 1.5 | | 1.50 | m | 1 |
