상주영천고속도로 2024~2025년 시설물 안전점검 용역  
(2024년 하반기 정기안전점검)

# 외 관 조 사 망 도

장곡교

2024.11

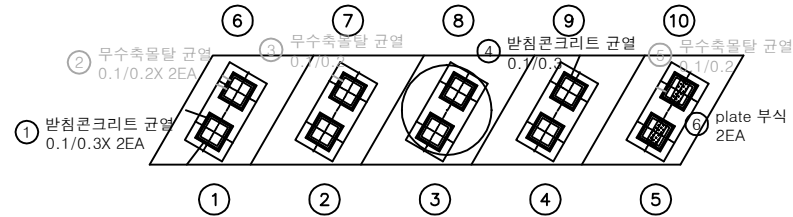
| 번호 | 구분 | 부재 | 손상내용 | 손상현황 | | | | | 비고 |
|---|---|---|---|---|---|---|---|---|---|
| 1 | 19하 | 교량받침 | 받침콘크리트 균열 | 0.1 | 0.3 | | 0.60 | m | 2 |
| 2 | 19하 | 교량받침 | 무수축물탈 균열 | 0.1 | 0.2 | | 0.40 | m | 2 |
| 3 | 19하 | 교량받침 | 무수축물탈 균열 | 0.1 | 0.2 | | 0.20 | m | 1 |
| 4 | 19하 | 교량받침 | 받침콘크리트 균열 | 0.1 | 0.3 | | 0.30 | m | 1 |
| 5 | 19하 | 교량받침 | 무수축물탈 균열 | 0.1 | 0.2 | | 0.20 | m | 1 |
| 6 | 19하 | 교량받침 | plate 부식 | | | | 2.00 | EA | 2 |
| 7 | 23하 | 교각 | 균열(0.3mm미만) | 0.2 | 0.5 | | 2.00 | m | 4 |
| 8 | 23하 | 교각 | 망상균열 | 0.2 | 8.0 | 2.0 | 16.00 | m <sup>2</sup> | 1 |
