상주영천고속도로 2024~2025년 시설물 안전점검 용역  
(2024년 하반기 정기안전점검)

## 외 관 조 사 망 도

장곡교

2024.11

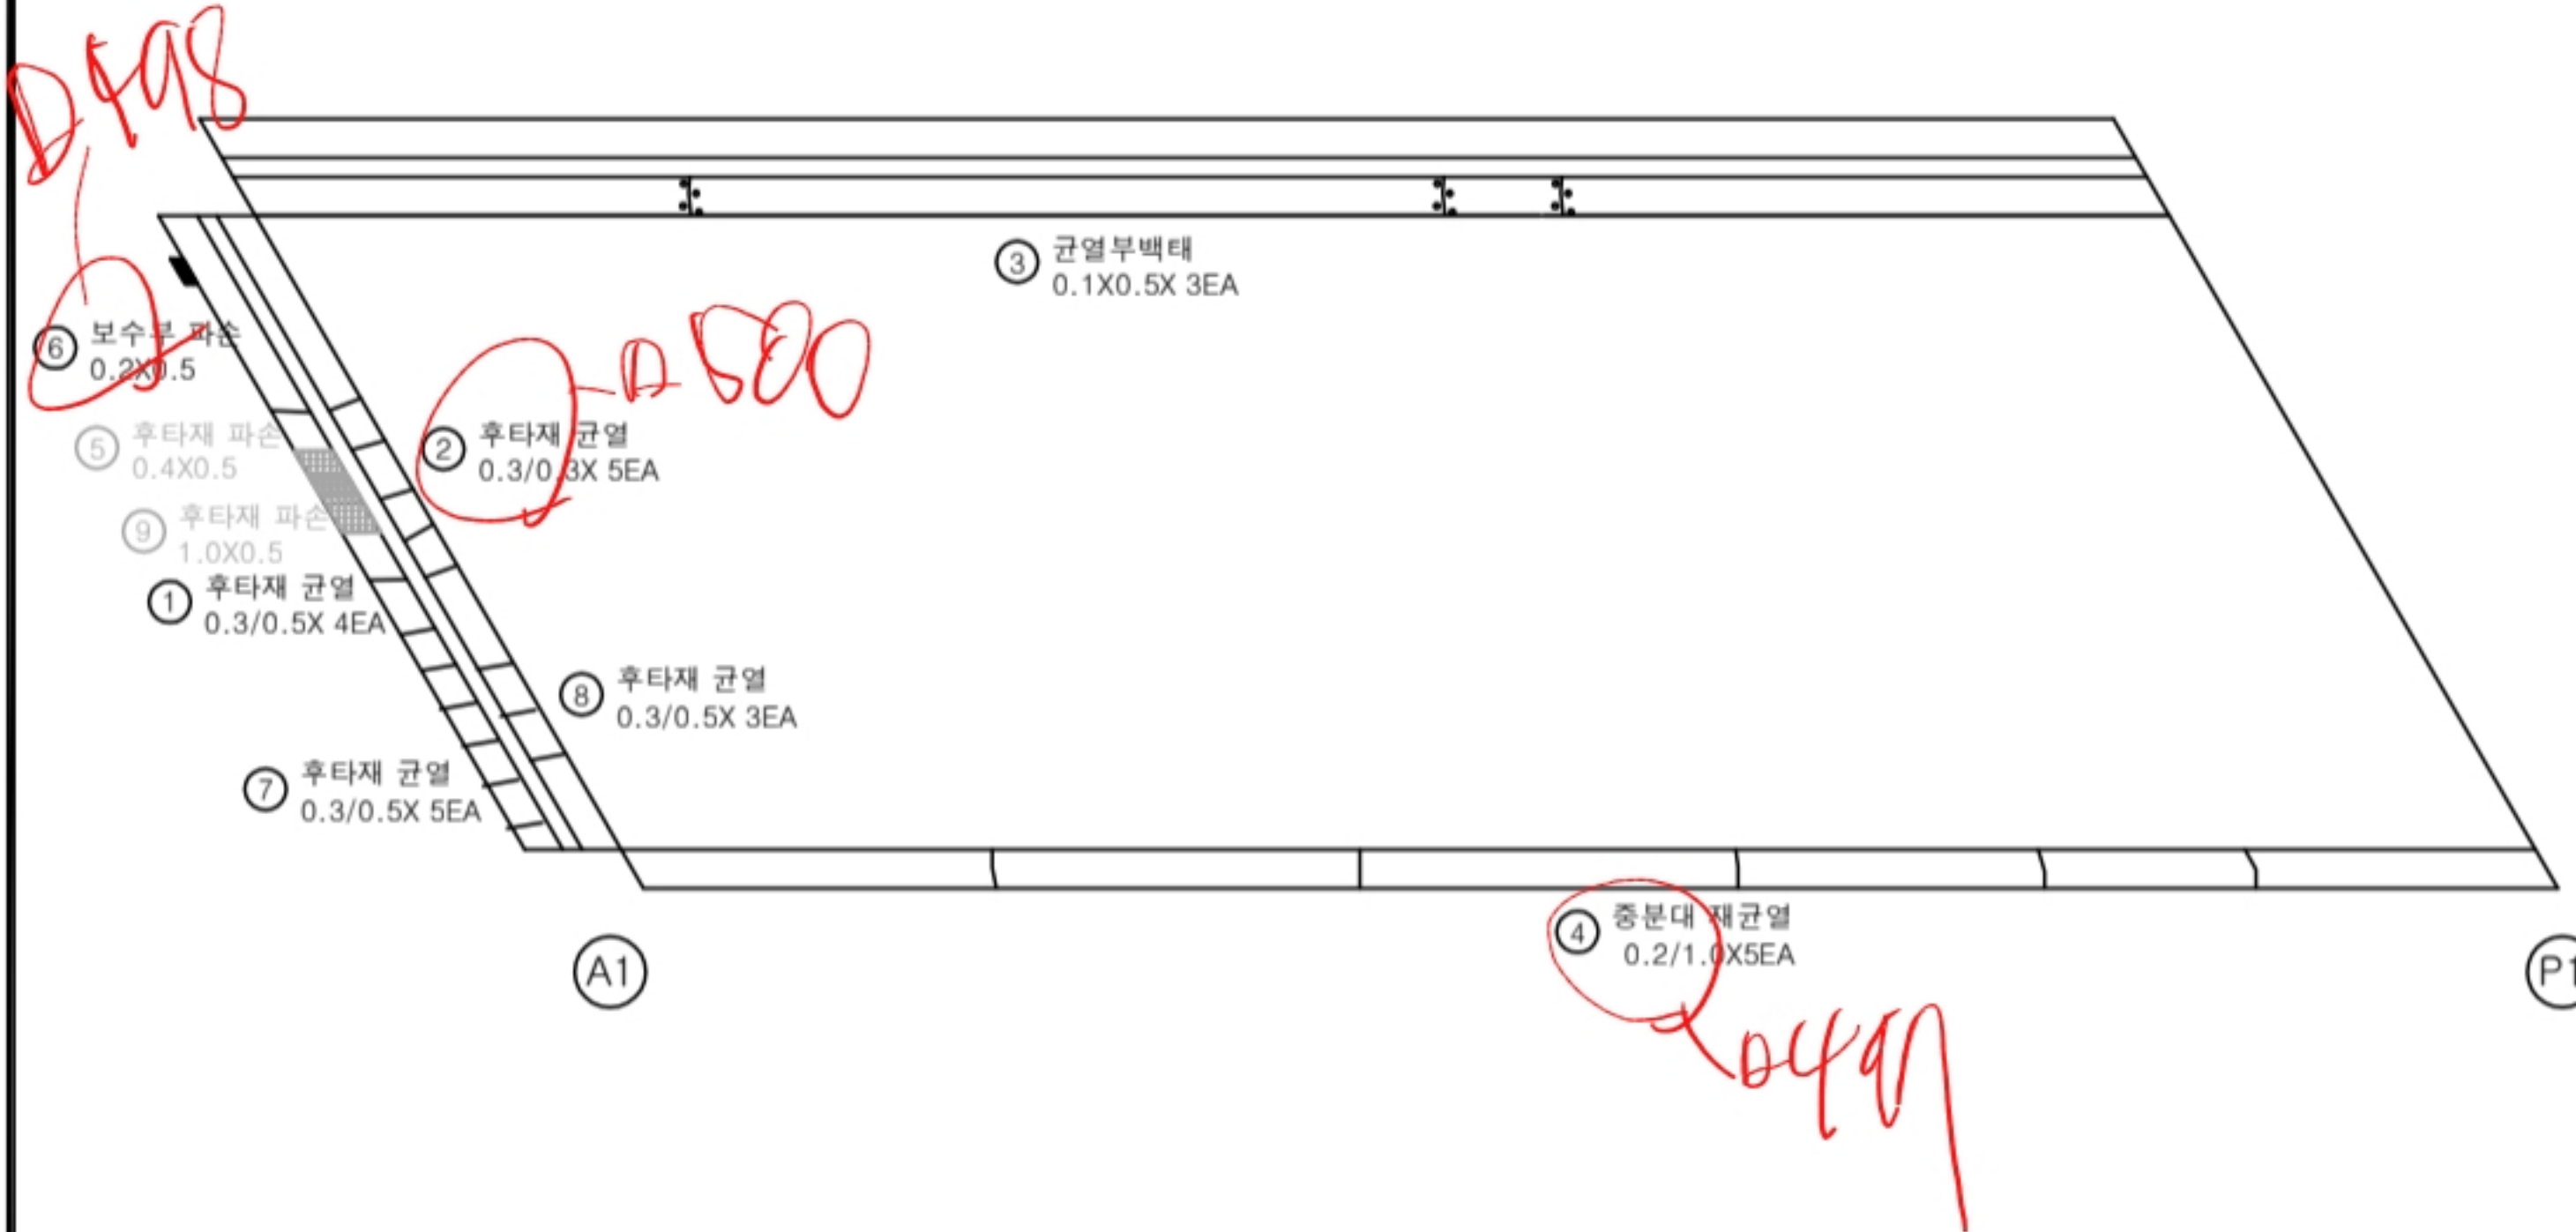
D499 A1 신축

| 번호 | 구분 | 부재 | 손상내용 | 손상현황 | | | | | | 비고 |
|---|---|---|---|---|---|---|---|---|---|---|
| 1 | 19하 | 신축이음 | 후타재 균열 | 0.3 | 0.5 | | 2.00 | m | 4 | |
| 2 | 19하 | 신축이음 | 후타재 균열 | 0.3 | 0.3 | | 1.50 | m | 5 | |
| 3 | 19하 | 방호벽 | 균열부백태 | | 0.1 | 0.5 | 0.15 | m <sup>2</sup> | 3 | |
| 4 | 19하 | 중분대 | 중분대 채균열 | 0.2 | 1.0 | | 5.00 | m | 5 | |
| 5 | 19하 | 신축이음 | 후타재 파손 | | 0.4 | 0.5 | 0.20 | m <sup>2</sup> | 1 | 21'상 보수 |
| 6 | 21하 | 교면포장 | 보수부 파손 | | 0.2 | 0.5 | 0.10 | m <sup>2</sup> | 1 | |
| 7 | 21하 | 신축이음 | 후타재 균열 | 0.3 | 0.5 | | 2.50 | m | 5 | |
| 8 | 21하 | 신축이음 | 후타재 균열 | 0.3 | 0.3 | | 0.90 | m | 3 | |
| 9 | 23하 | 신축이음 | 후타재 파손 | | 1.0 | 0.5 | 0.50 | m <sup>2</sup> | 1 | 24'상 보수 |

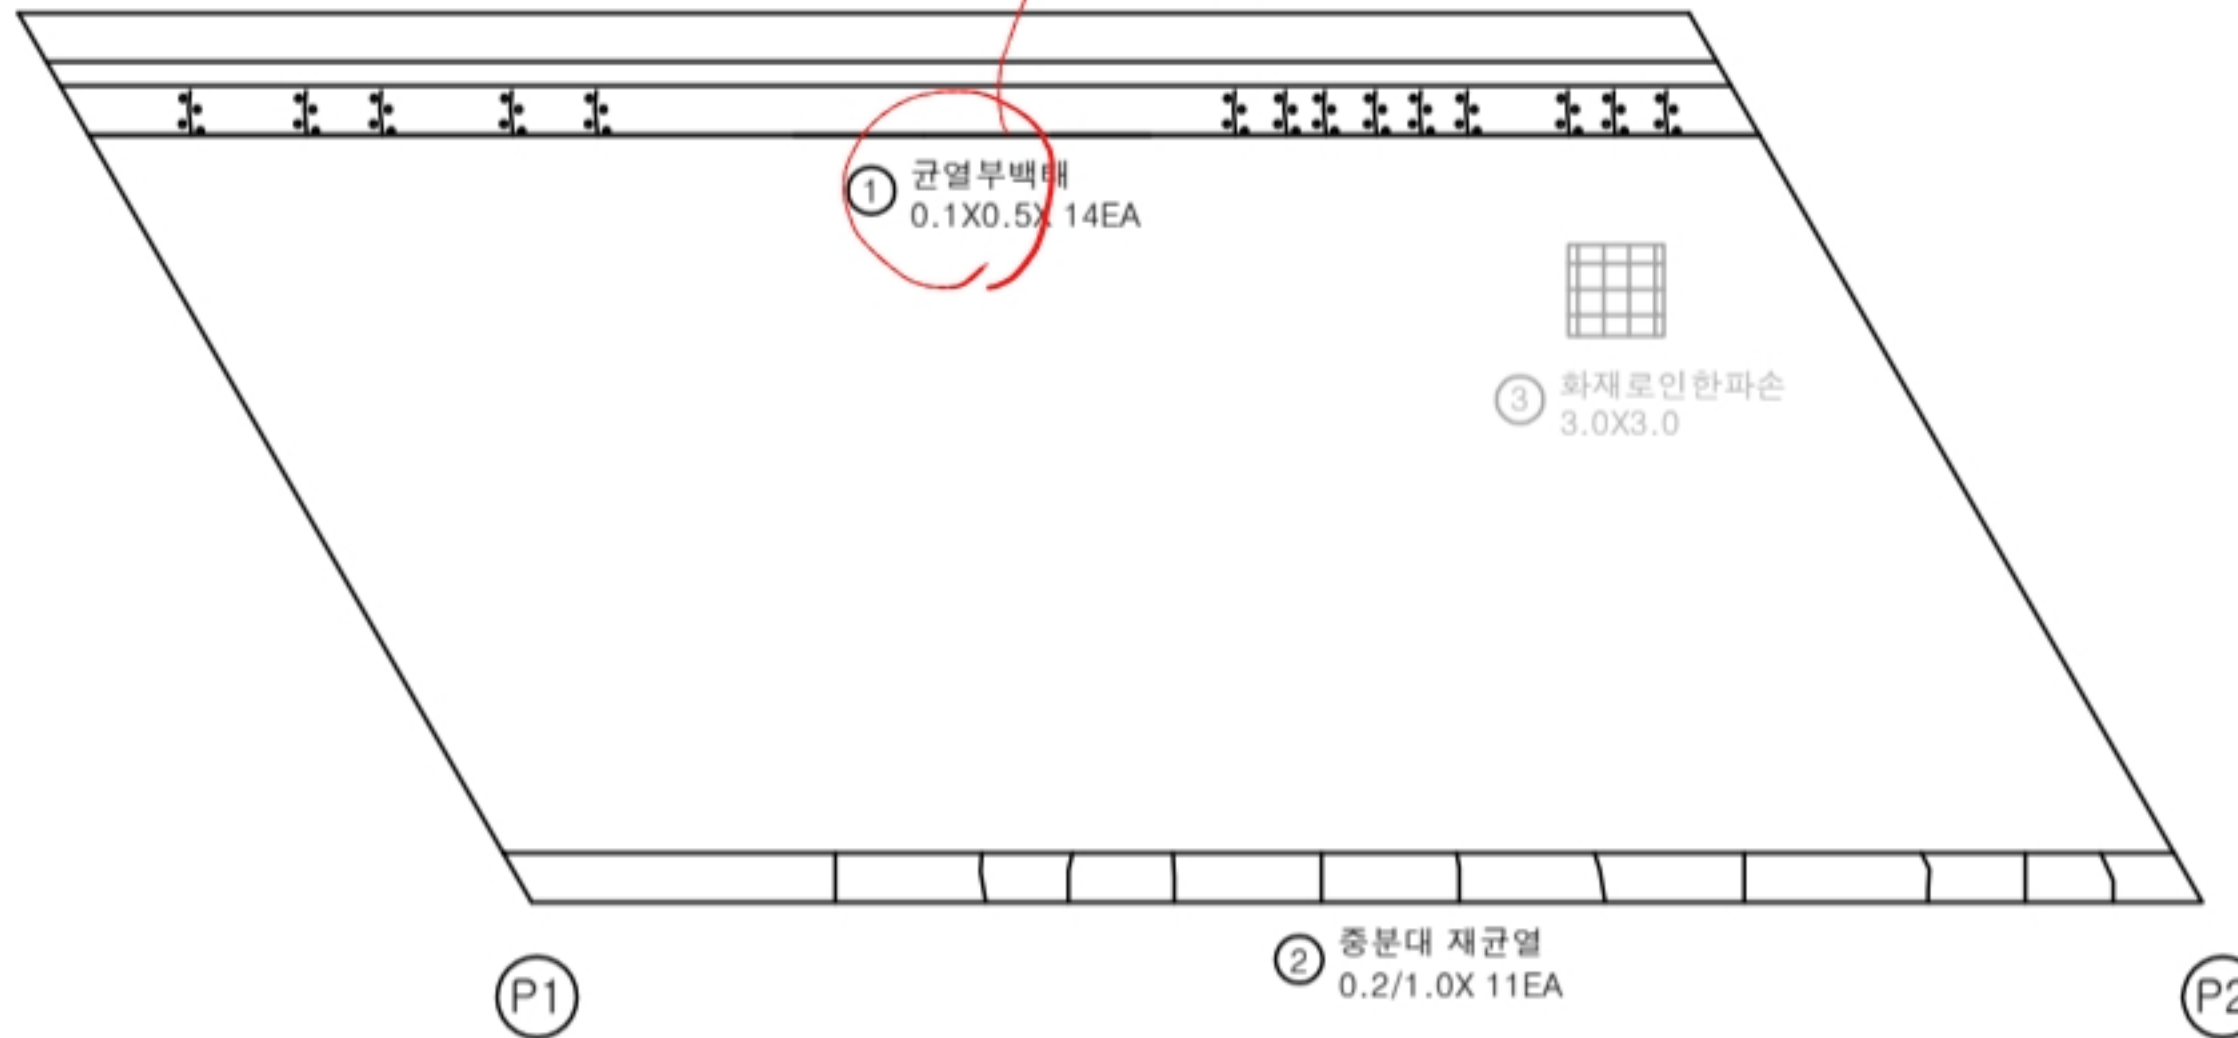
| 번호 | 구분 | 부재 | 손상내용 | 손상현황 | | | | | | 비고 |
|---|---|---|---|---|---|---|---|---|---|---|
| 1 | 19하 | 방호벽 | 균열부백태 | | 0.1 | 0.5 | 0.70 | m <sup>2</sup> | 14 | |
| 2 | 19하 | 중분대 | 중분대 재균열 | 0.2 | 1.0 | | 11.00 | m | 11 | |
| 3 | 19하 | 교면포장 | 화재로인한파손 | | 3.0 | 3.0 | 9.00 | m <sup>2</sup> | 1 | 21'상 보수 |

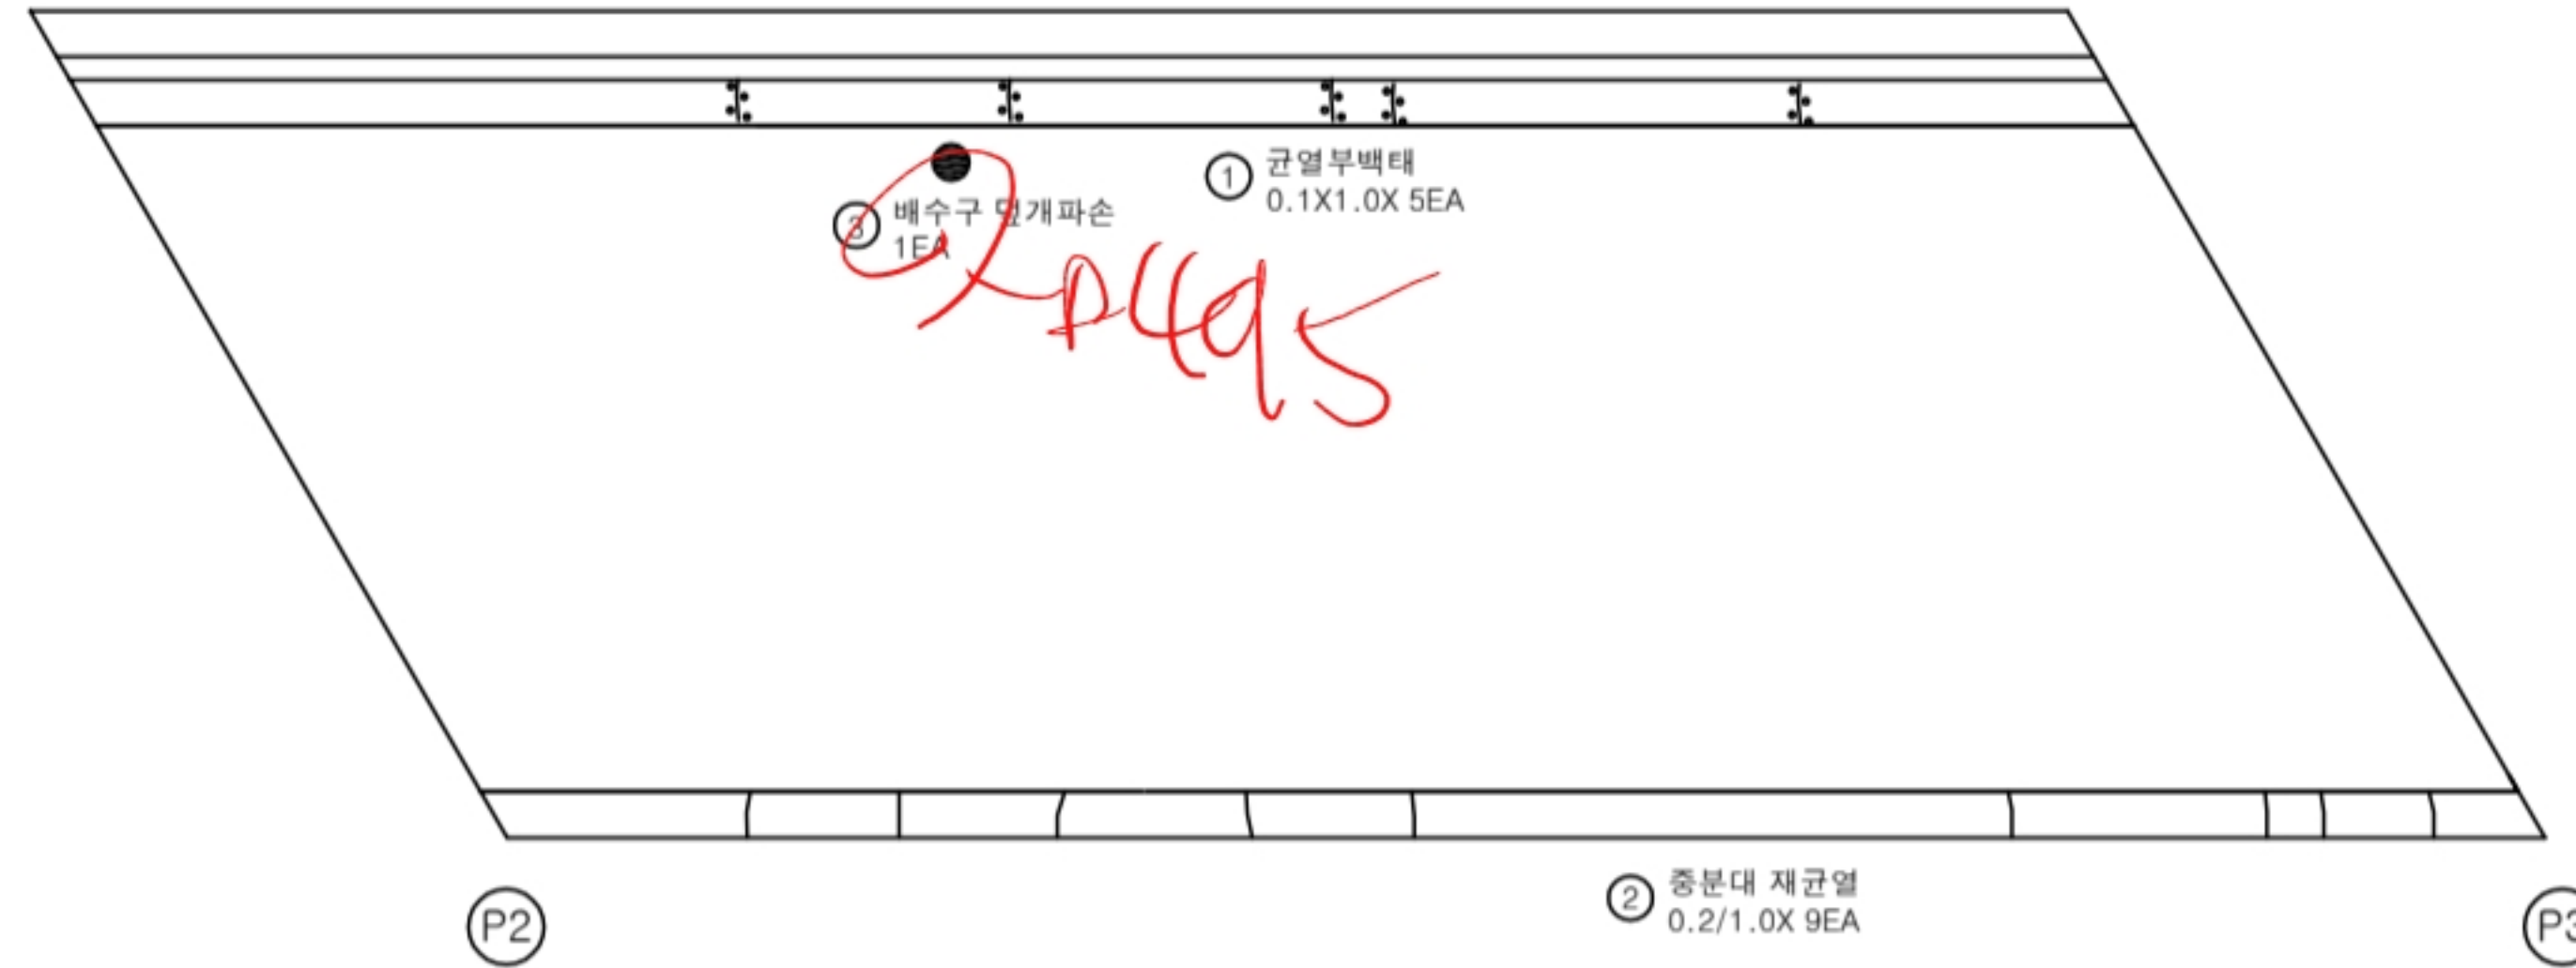
| 번호 | 구분 | 부재 | 손상내용 | 손상현황 | | | | | | 비고 |
|---|---|---|---|---|---|---|---|---|---|---|
| 1 | 19하 | 방호벽 | 균열부백태 | | 0.1 | 1.0 | 0.50 | m <sup>2</sup> | 5 | |
| 2 | 19하 | 중분대 | 중분대 재균열 | 0.2 | 1.0 | | 9.00 | m | 9 | |
| 3 | 23하 | 배수시설 | 배수구 덮개 파손 | | | | 1.00 | EA | 1 | |

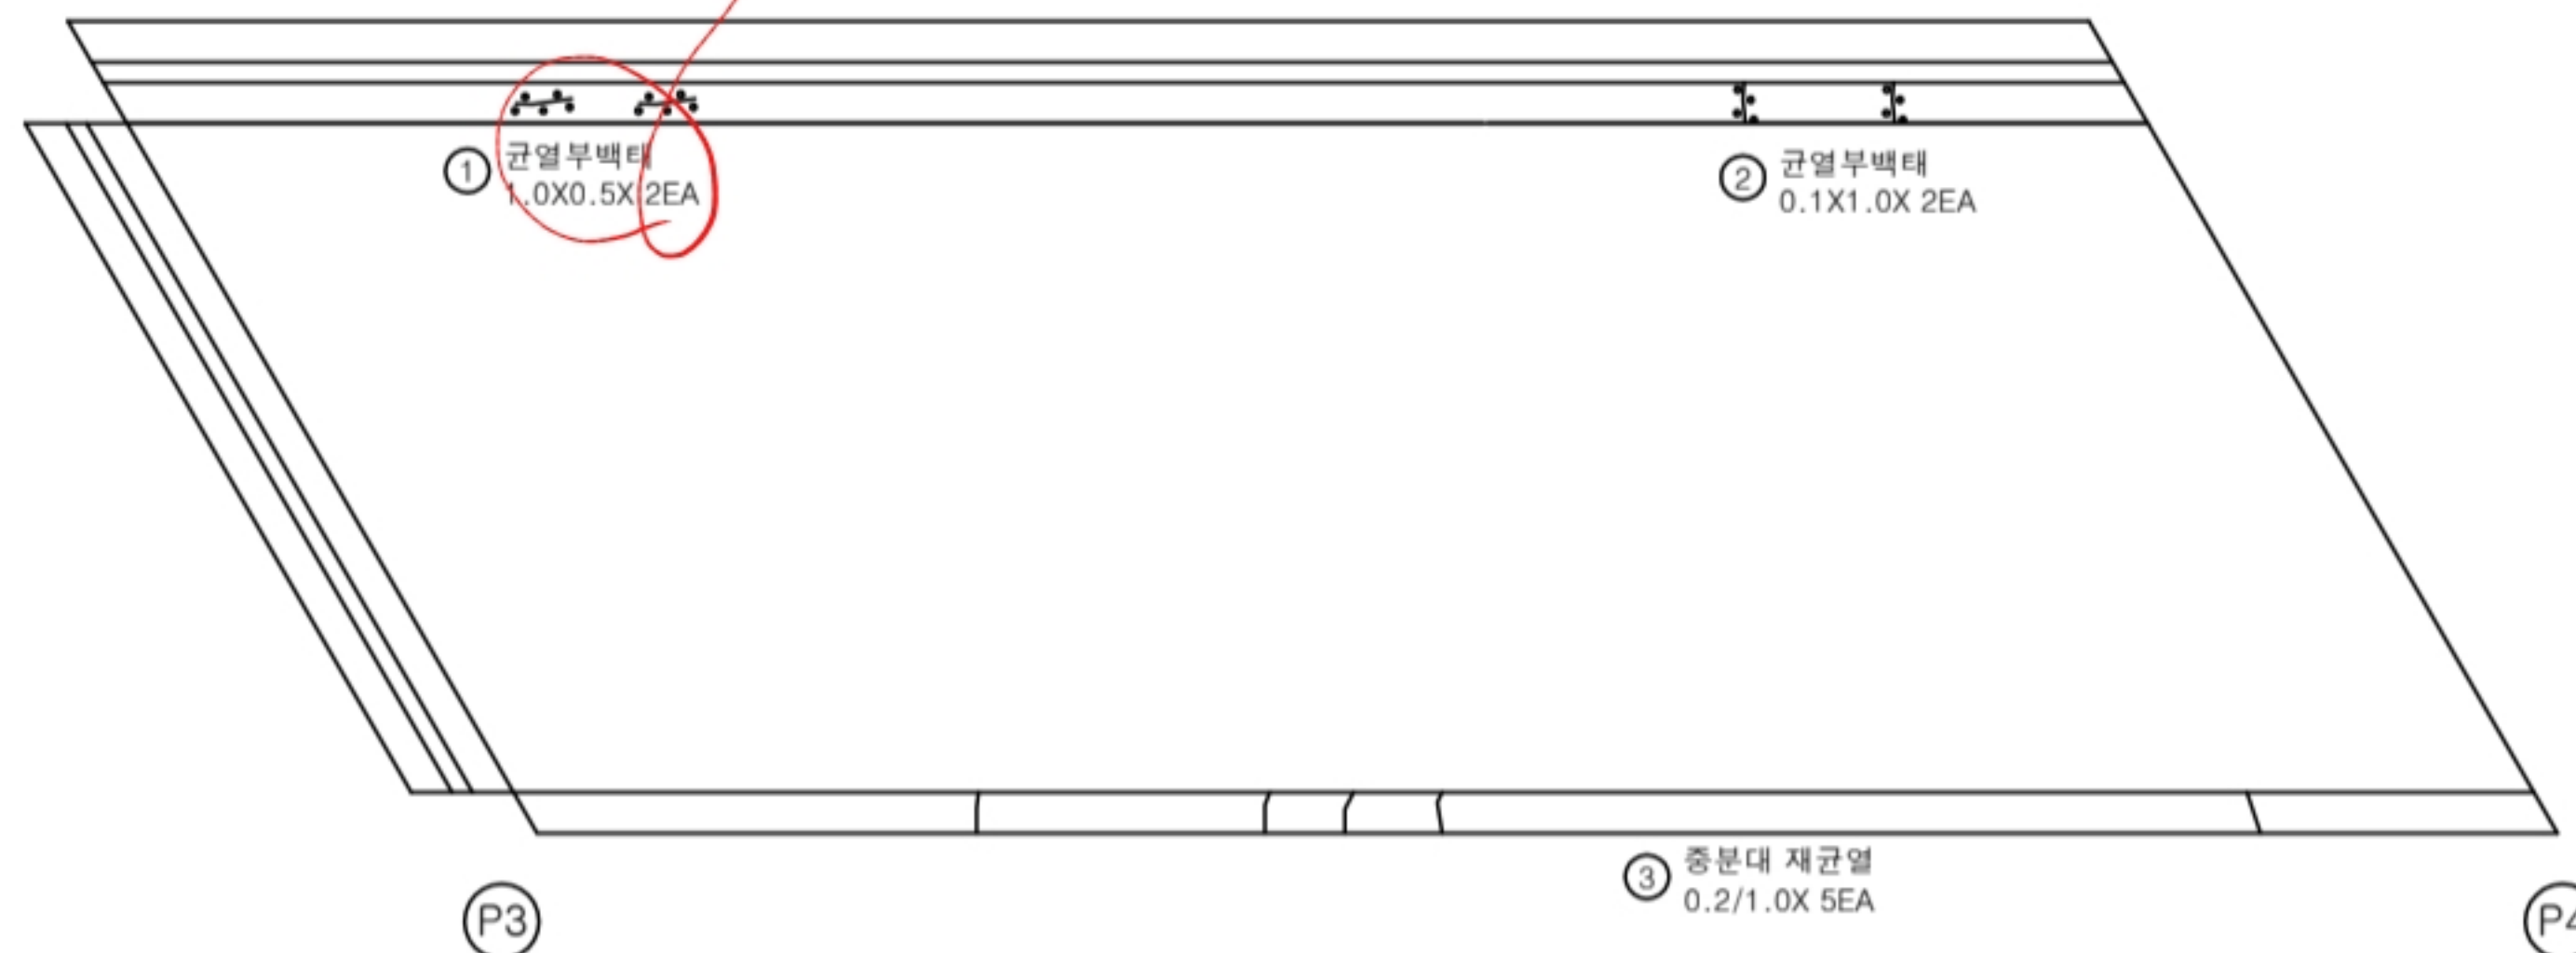
고 415 P3 신록

| 번호 | 구분 | 부재 | 손상내용 | 손상현황 | | | | | | 비고 |
|---|---|---|---|---|---|---|---|---|---|---|
| 1 | 19하 | 방호벽 | 균열부백태 | | 1.0 | 0.5 | 1.00 | m <sup>2</sup> | 2 | |
| 2 | 19하 | 방호벽 | 균열부백태 | | 0.1 | 1.0 | 0.20 | m <sup>2</sup> | 2 | |
| 3 | 19하 | 중분대 | 중분대 재균열 | 0.2 | 1.0 | | 5.00 | m | 5 | |

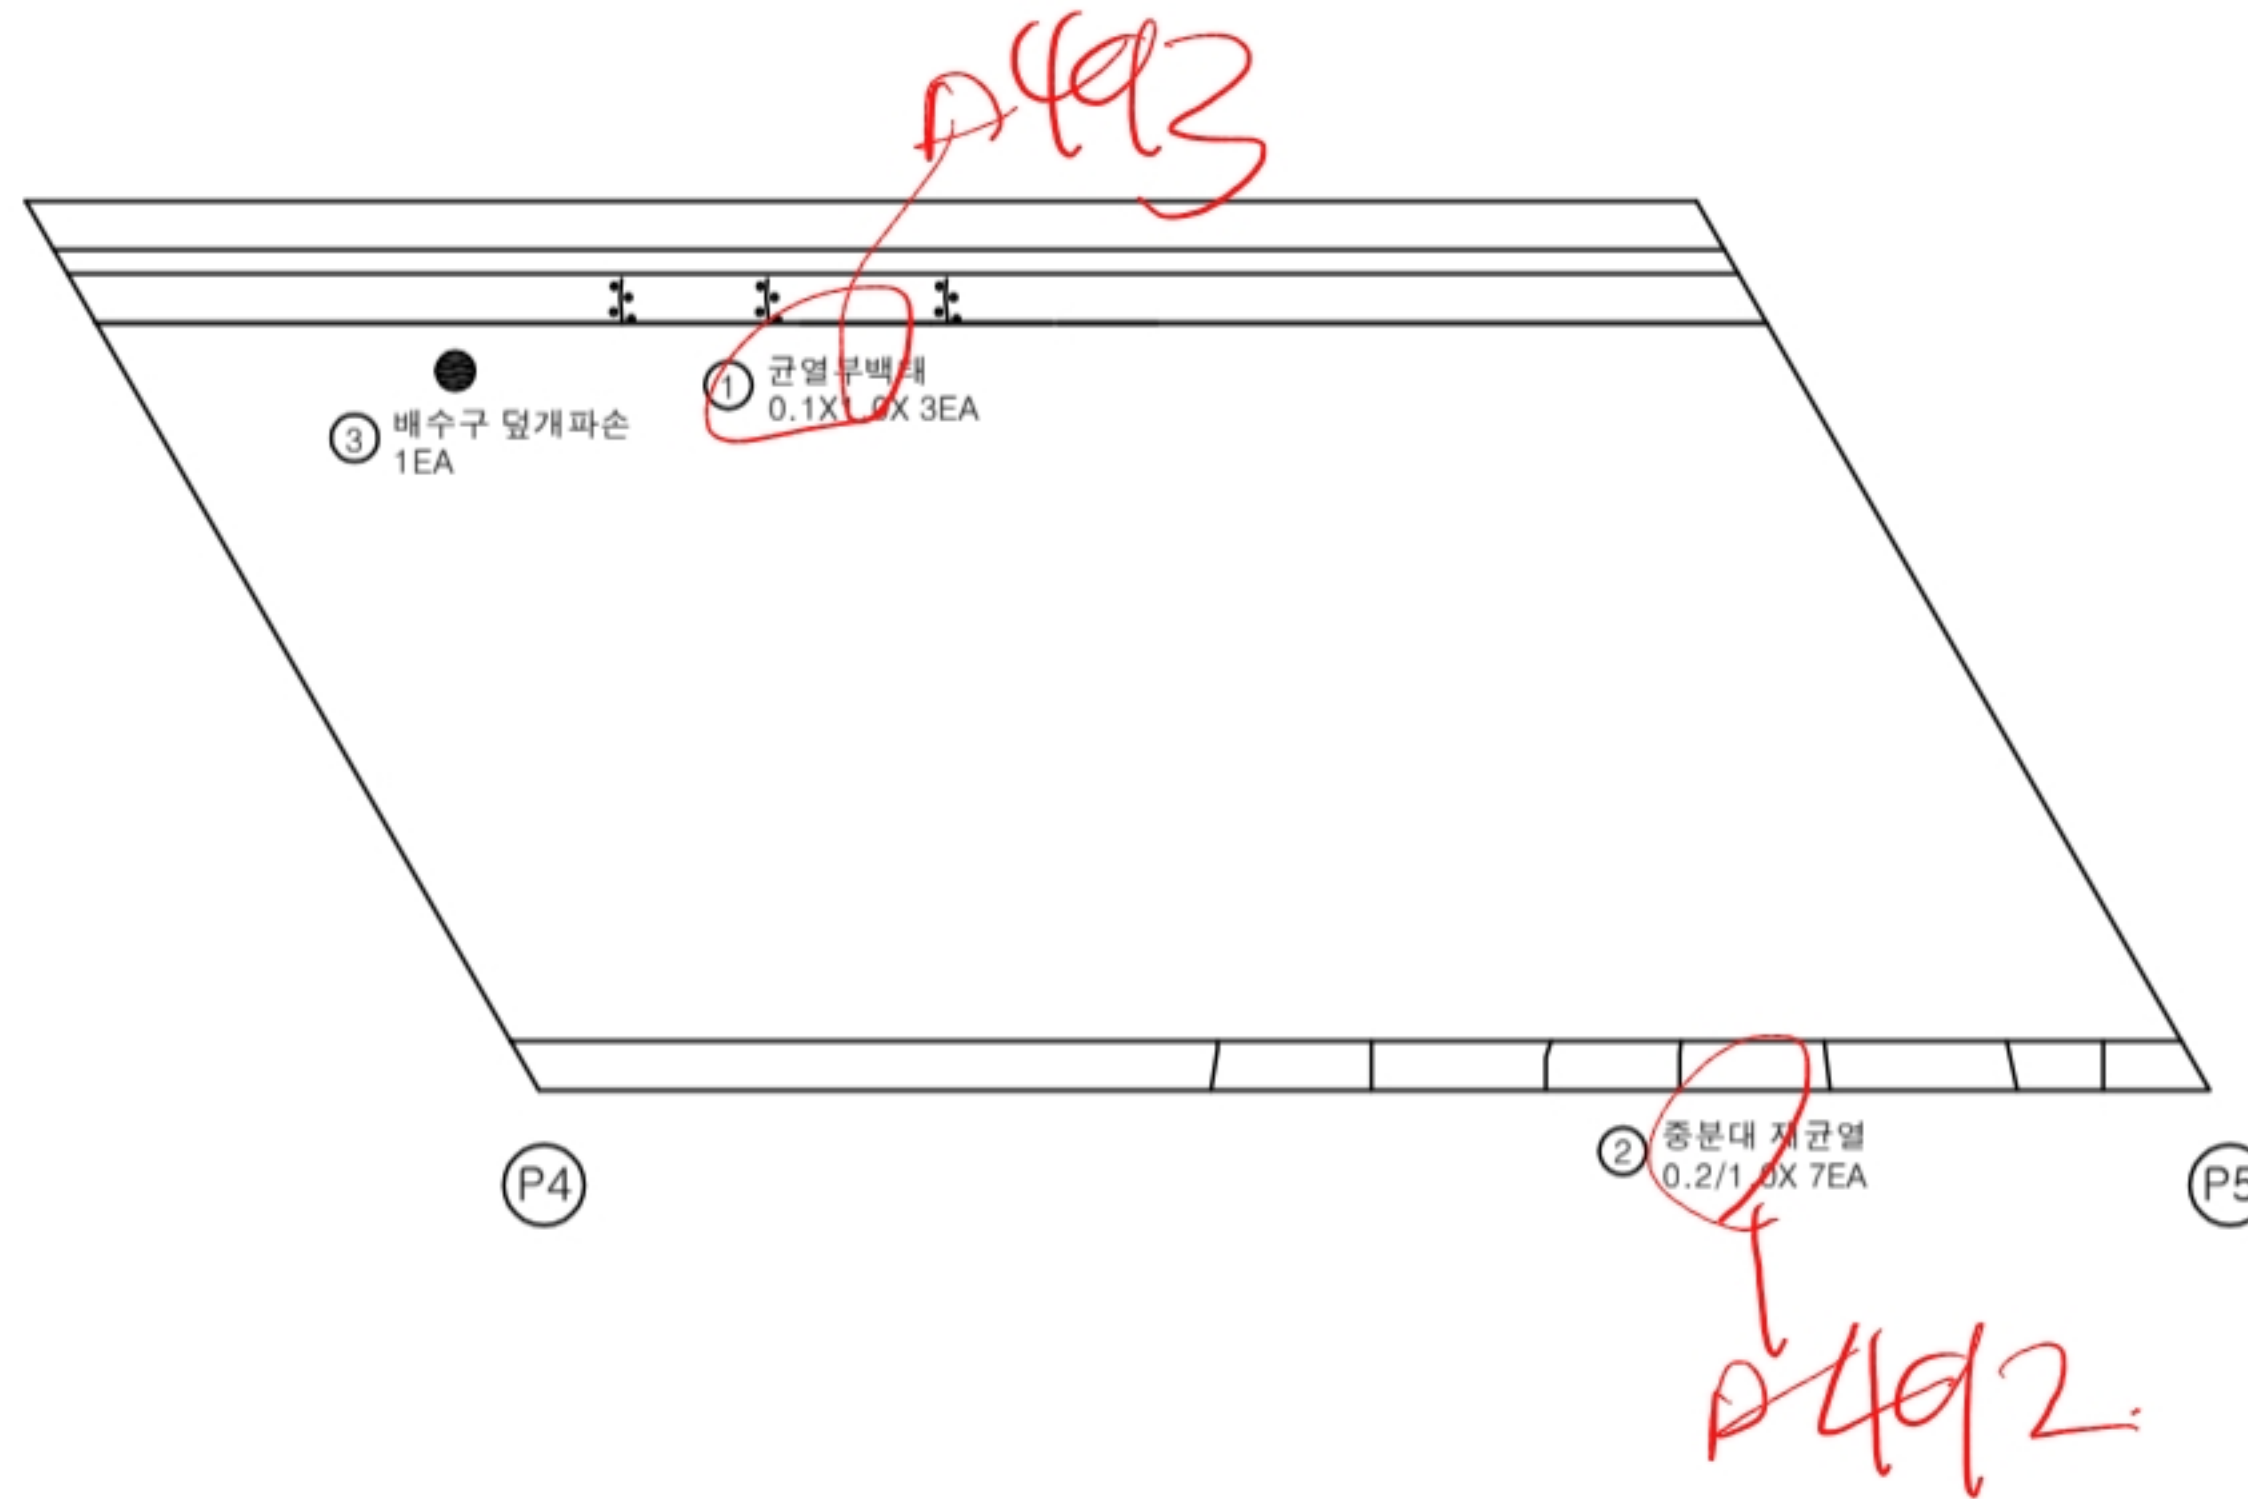
| 번호 | 구분 | 부재 | 손상내용 | 손상현황 | | | | | | 비 고 |
|---|---|---|---|---|---|---|---|---|---|---|
| 1 | 19하 | 방호벽 | 균열부백재 | | 0.1 | 1.0 | 0.30 | m | 3 | |
| 2 | 19하 | 중분대 | 중분대 재균열 | 0.2 | 1.0 | | 7.00 | m | 7 | |
| 3 | 23하 | 배수시설 | 배수구 덮개 파손 | | | | 1.00 | EA | 1 | |

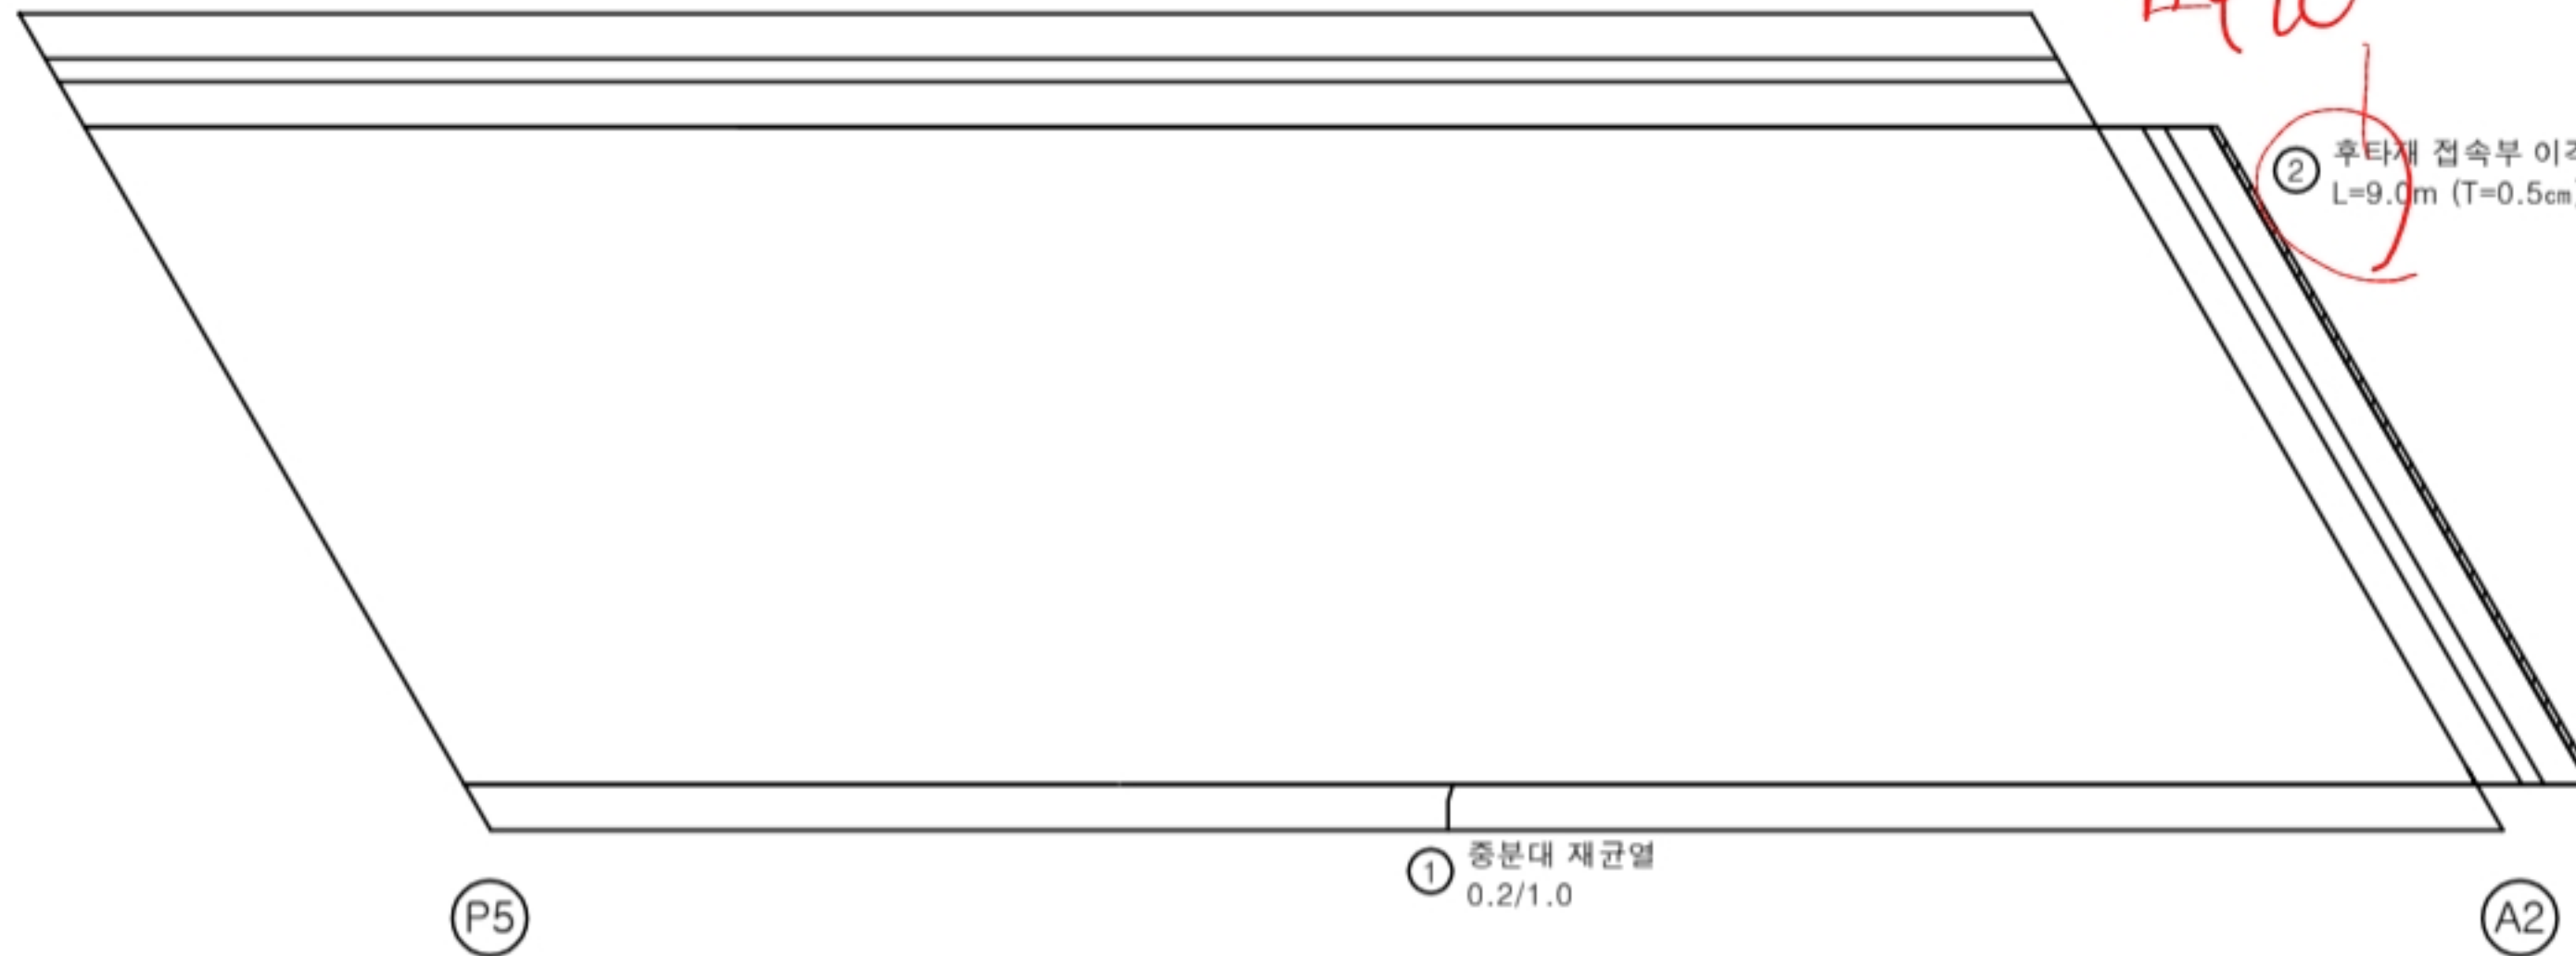
| 번호 | 구분 | 부재 | 손상내용 | 손상현황 | | | | | | 비고 |
|---|---|---|---|---|---|---|---|---|---|---|
| 1 | 19하 | 중분대 | 중분대 재균열 | 0.2 | 1.0 | | 1.00 | m | 1 | |
| 2 | 19하 | 교면포장 | 후타재 접속부 이격 | | 9.0 | | 9.00 | m | 1 | (T=0.5cm) |
