상주영천고속도로 2024~2025년 시설물 안전점검 용역  
(2024년 하반기 정기안전점검)

## 외 관 조 사 망 도

장곡교

2024.11

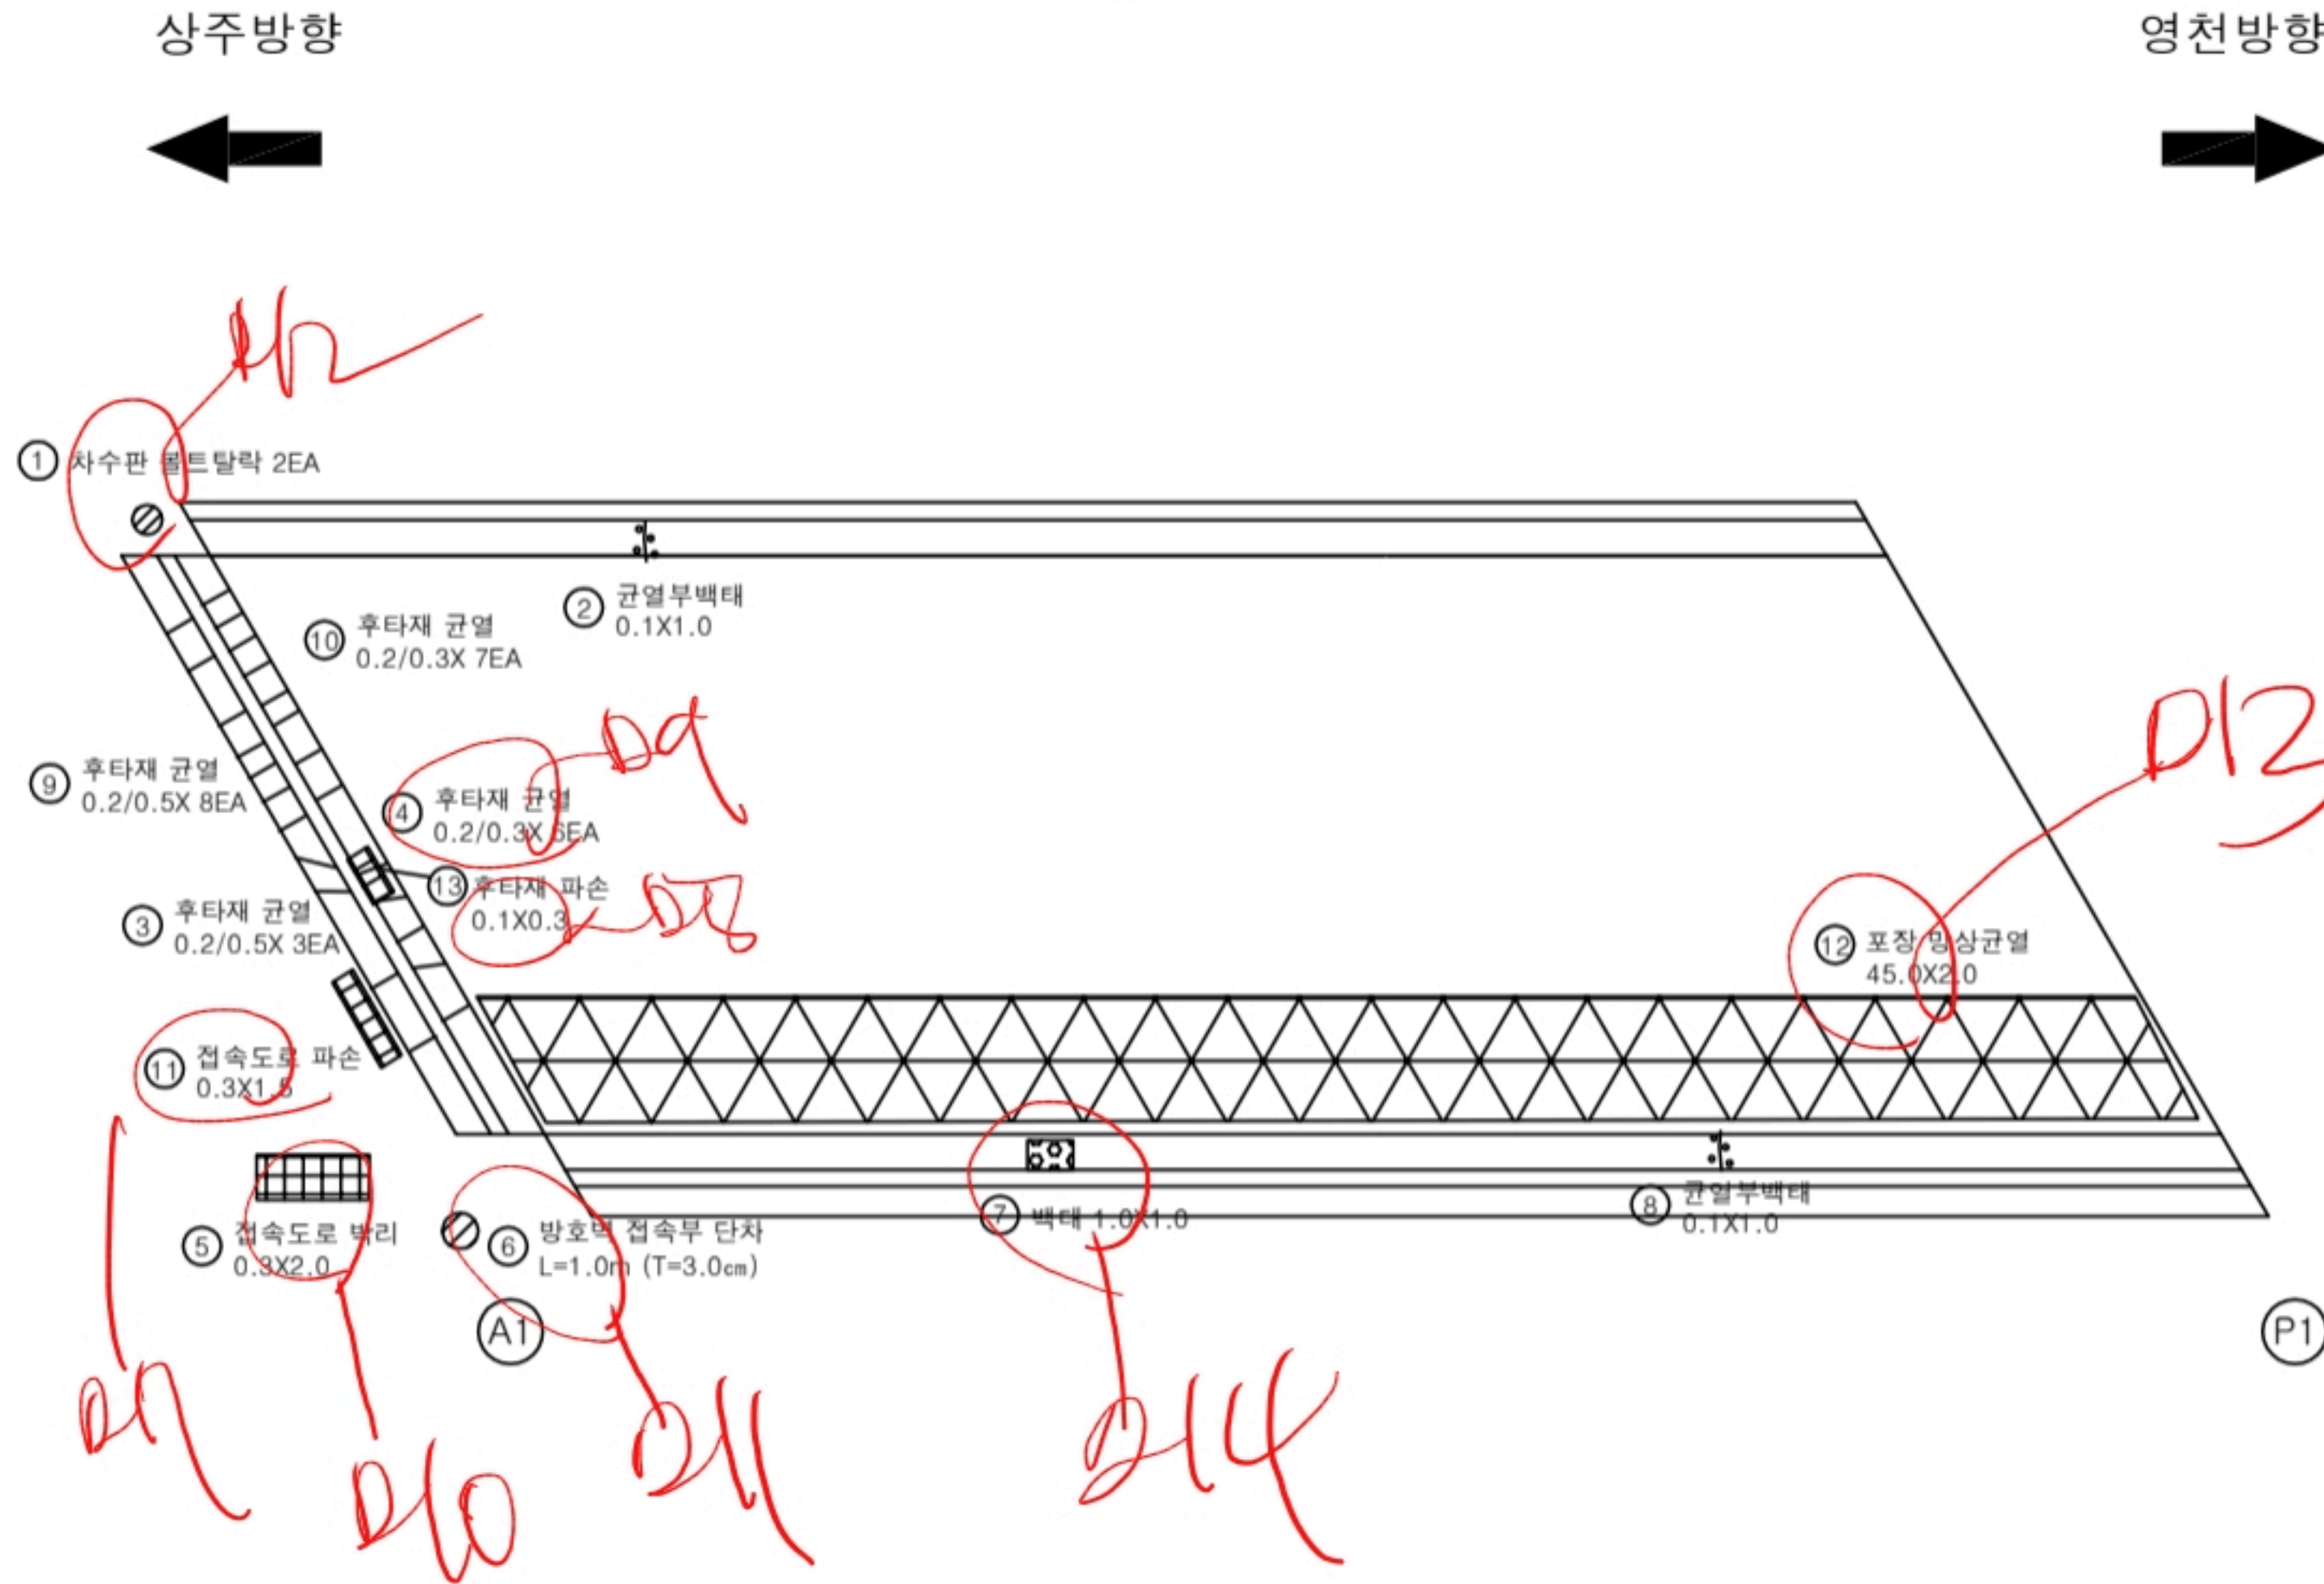
| 번호 | 구분 | 부재 | 손상내용 | 손상현황 | | | | | | 비고 |
|---|---|---|---|---|---|---|---|---|---|---|
| 1 | 19하 | 신축이음 | 차수판 볼트탈락 | | | | 2.00 | EA | 2 | |
| 2 | 19하 | 중분대 | 균열부백태 | | 0.1 | 1.0 | 0.10 | m | 1 | |
| 3 | 19하 | 신축이음 | 후타재 균열 | 0.2 | 0.5 | | 1.50 | m | 3 | |
| 4 | 19하 | 신축이음 | 후타재 균열 | 0.2 | 0.3 | | 1.80 | m | 6 | |
| 5 | 19하 | 교면포장 | 접속도로 박리 | | 0.3 | 2.0 | 0.60 | m | 1 | |
| 6 | 19하 | 방호벽 | 방호벽 접속부 단차 | | 1.0 | | 1.00 | m | 1 | (T=3.0cm) |
| 7 | 19하 | 방호벽 | 방호벽 백태 | | 1.0 | 1.0 | 1.00 | m | 1 | |
| 8 | 19하 | 방호벽 | 균열부백태 | | 0.1 | 1.0 | 0.10 | m | 1 | |
| 9 | 21하 | 신축이음 | 후타재 균열 | 0.2 | 0.5 | | 4.00 | m | 8 | |
| 10 | 21하 | 신축이음 | 후타재 균열 | 0.2 | 0.3 | | 2.10 | m | 7 | |
| 11 | 23하 | 교면포장 | 접속도로 파손 | | 0.3 | 1.5 | 0.45 | m | 1 | |
| 12 | 23하 | 교면포장 | 포장 망상균열 | | 45.0 | 2.0 | 90.00 | m | 1 | |
| 13 | 24상 | 신축이음 | 후타재 파손 | | 0.1 | 0.3 | 0.03 | m | 1 | |

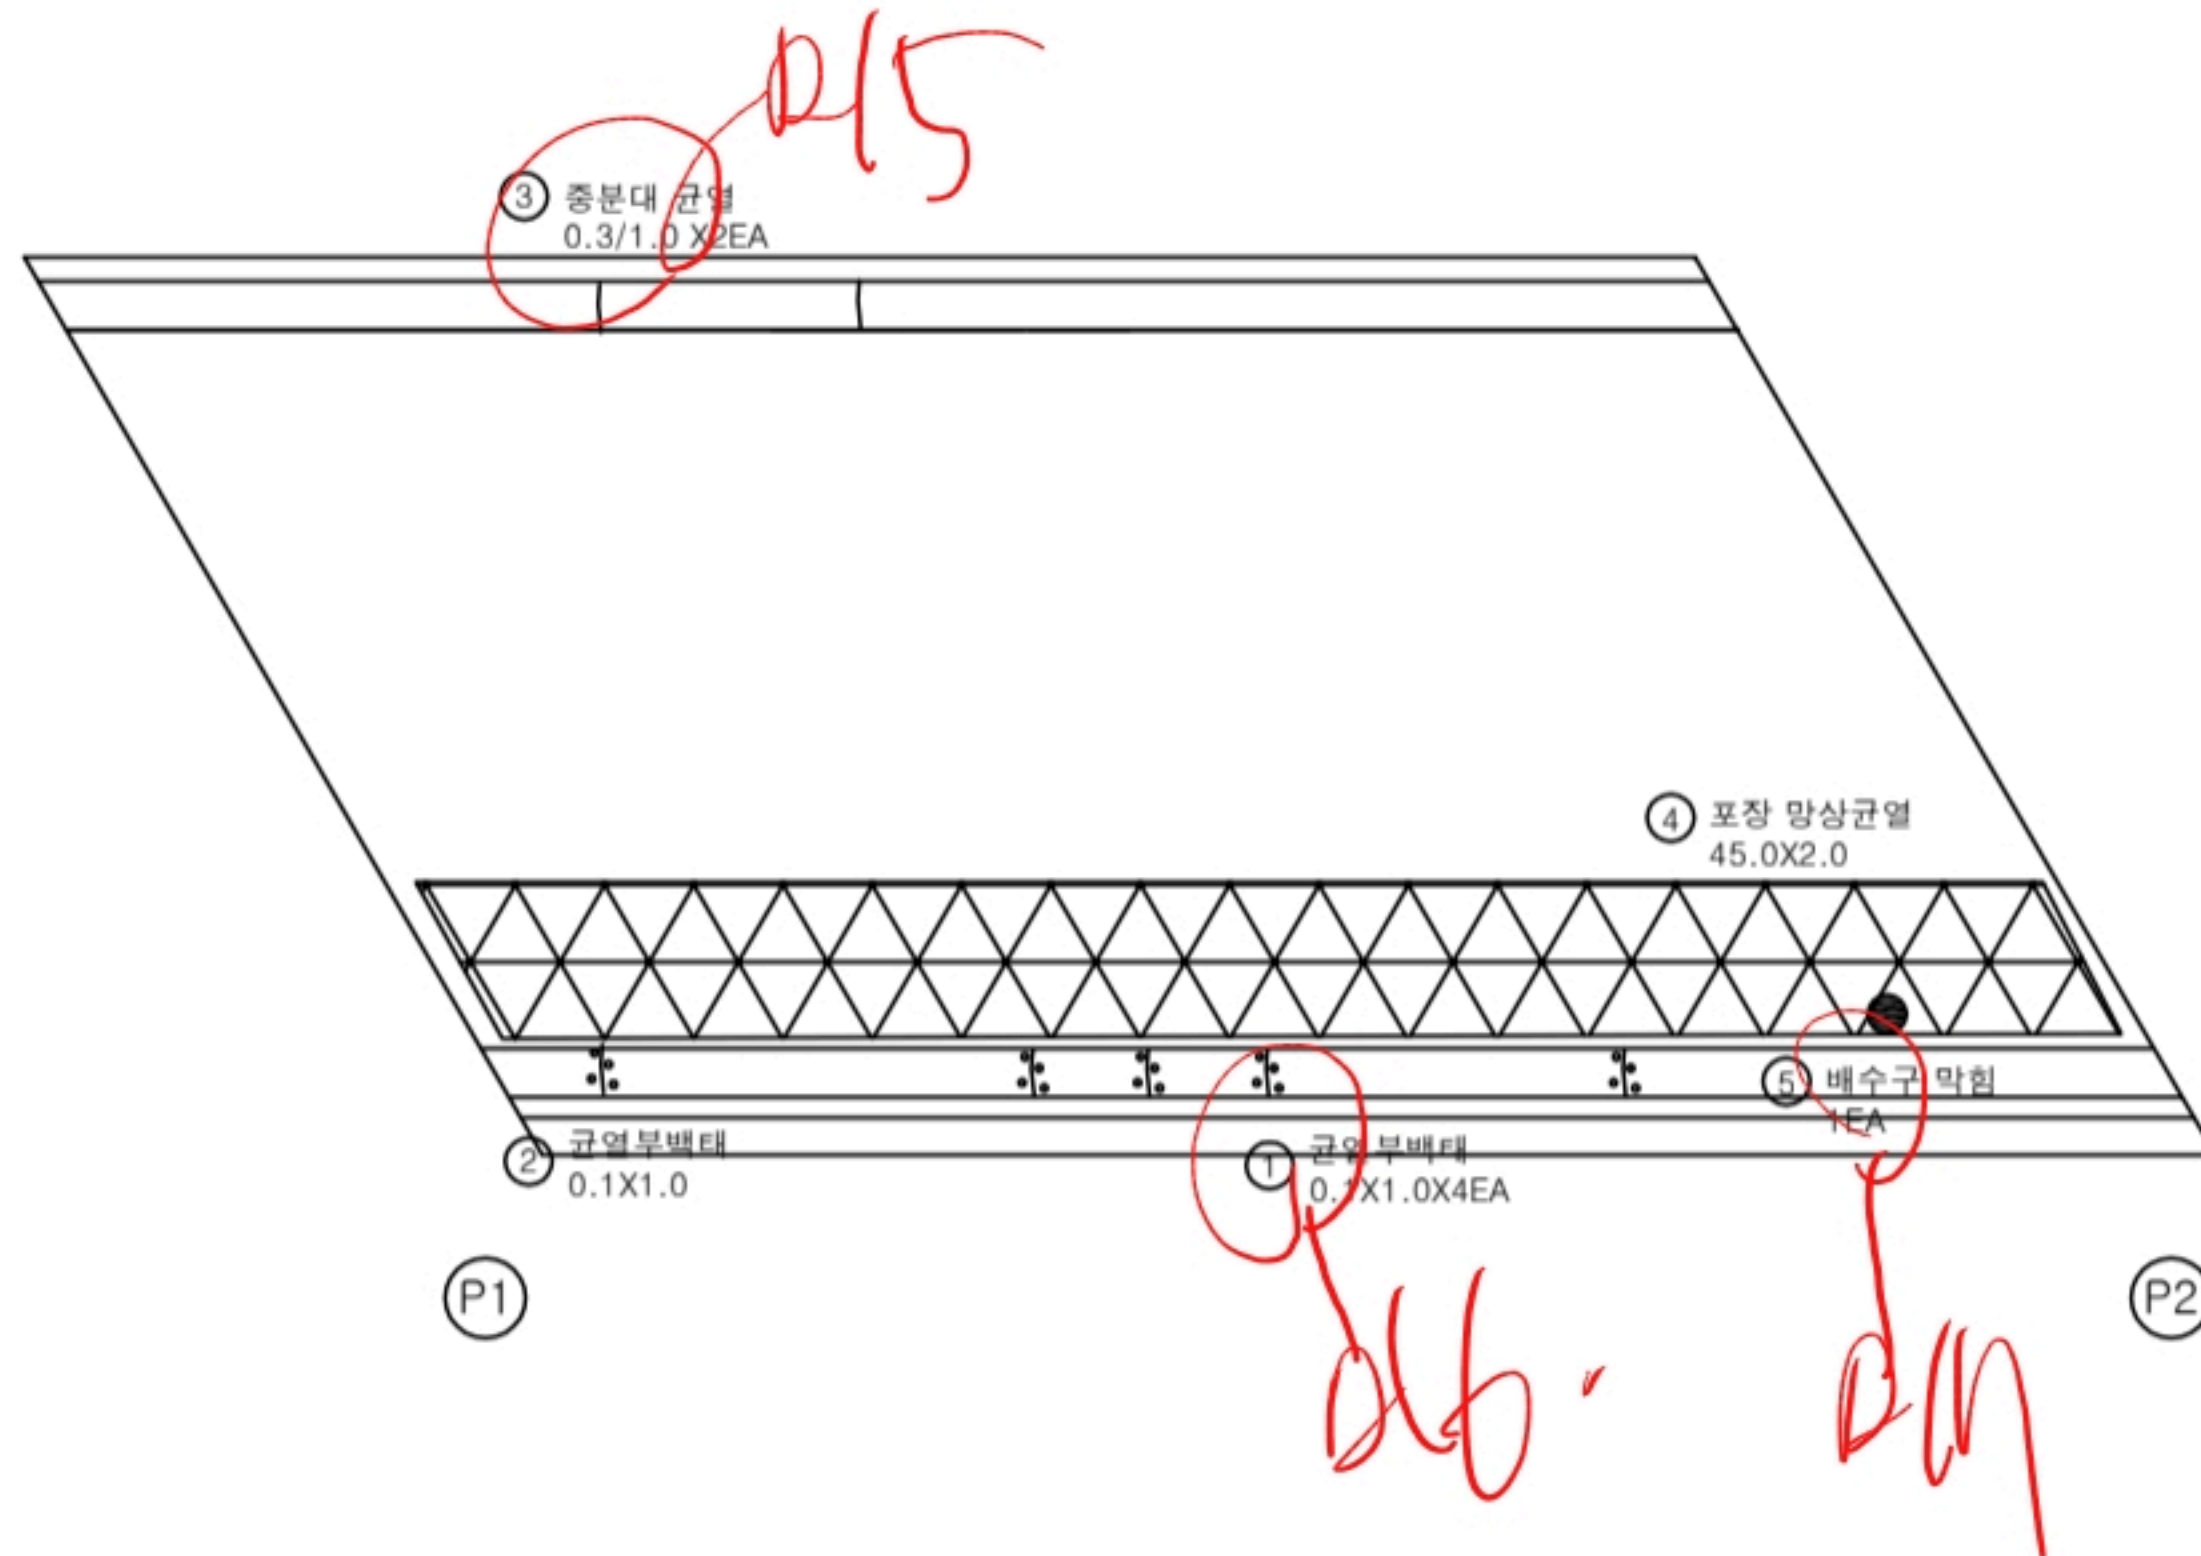
| 번호 | 구분 | 부재 | 손상내용 | 손상현황 | | | | | | 비고 |
|---|---|---|---|---|---|---|---|---|---|---|
| 1 | 19하 | 방호벽 | 균열부백태 | | 0.1 | 1.0 | 0.40 | m <sup>2</sup> | 4 | |
| 2 | 21하 | 방호벽 | 균열부백태 | | 0.1 | 1.0 | 0.10 | m <sup>2</sup> | 1 | |
| 3 | 21하 | 중분대 | 중분대 균열 | 0.3 | 1.0 | | 2.00 | m | 2 | |
| 4 | 23하 | 교면포장 | 포장 망상균열 | | 45.0 | 2.0 | 90.00 | m <sup>2</sup> | 1 | |
| 5 | 23하 | 배수시설 | 배수구 막힘 | | | | 1.00 | EA | 1 | |

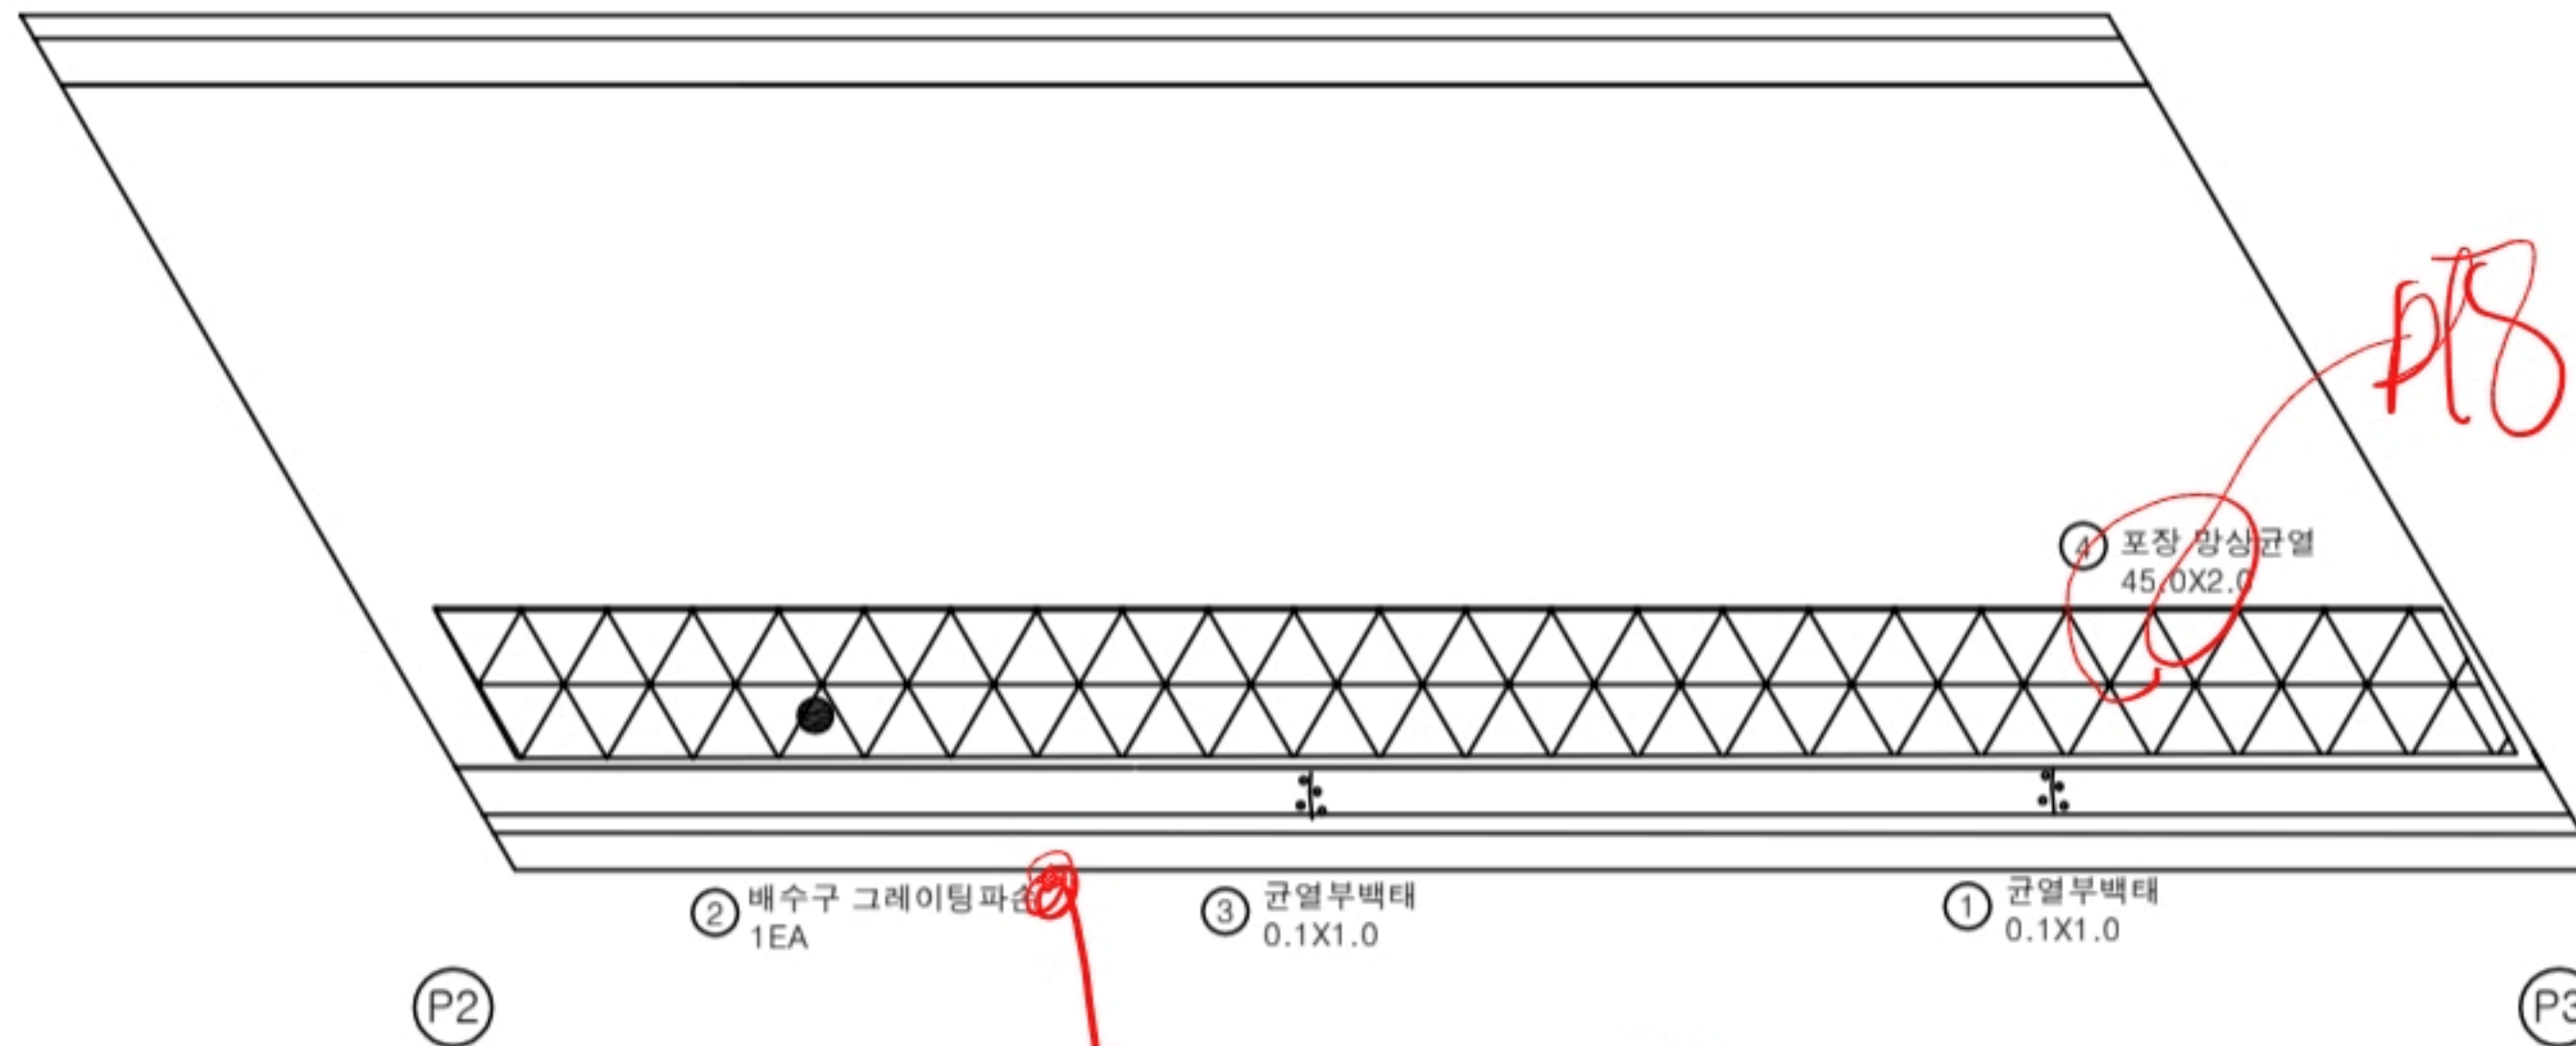
| 번호 | 구분 | 부재 | 손상내용 | 손상현황 | | | | | | 비고 |
|---|---|---|---|---|---|---|---|---|---|---|
| 1 | 19하 | 방호벽 | 균열부백태 | | 0.1 | 1.0 | 0.10 | m <sup>2</sup> | 1 | |
| 2 | 21하 | 배수시설 | 그레이팅 파손 | | | | 1.00 | EA | 1 | |
| 3 | 21하 | 방호벽 | 균열부백태 | | 0.1 | 1.0 | 0.10 | m <sup>2</sup> | 1 | |
| 4 | 23하 | 교면포장 | 포장 양상균열 | | 45.0 | 2.0 | 90.00 | m <sup>2</sup> | 1 | |

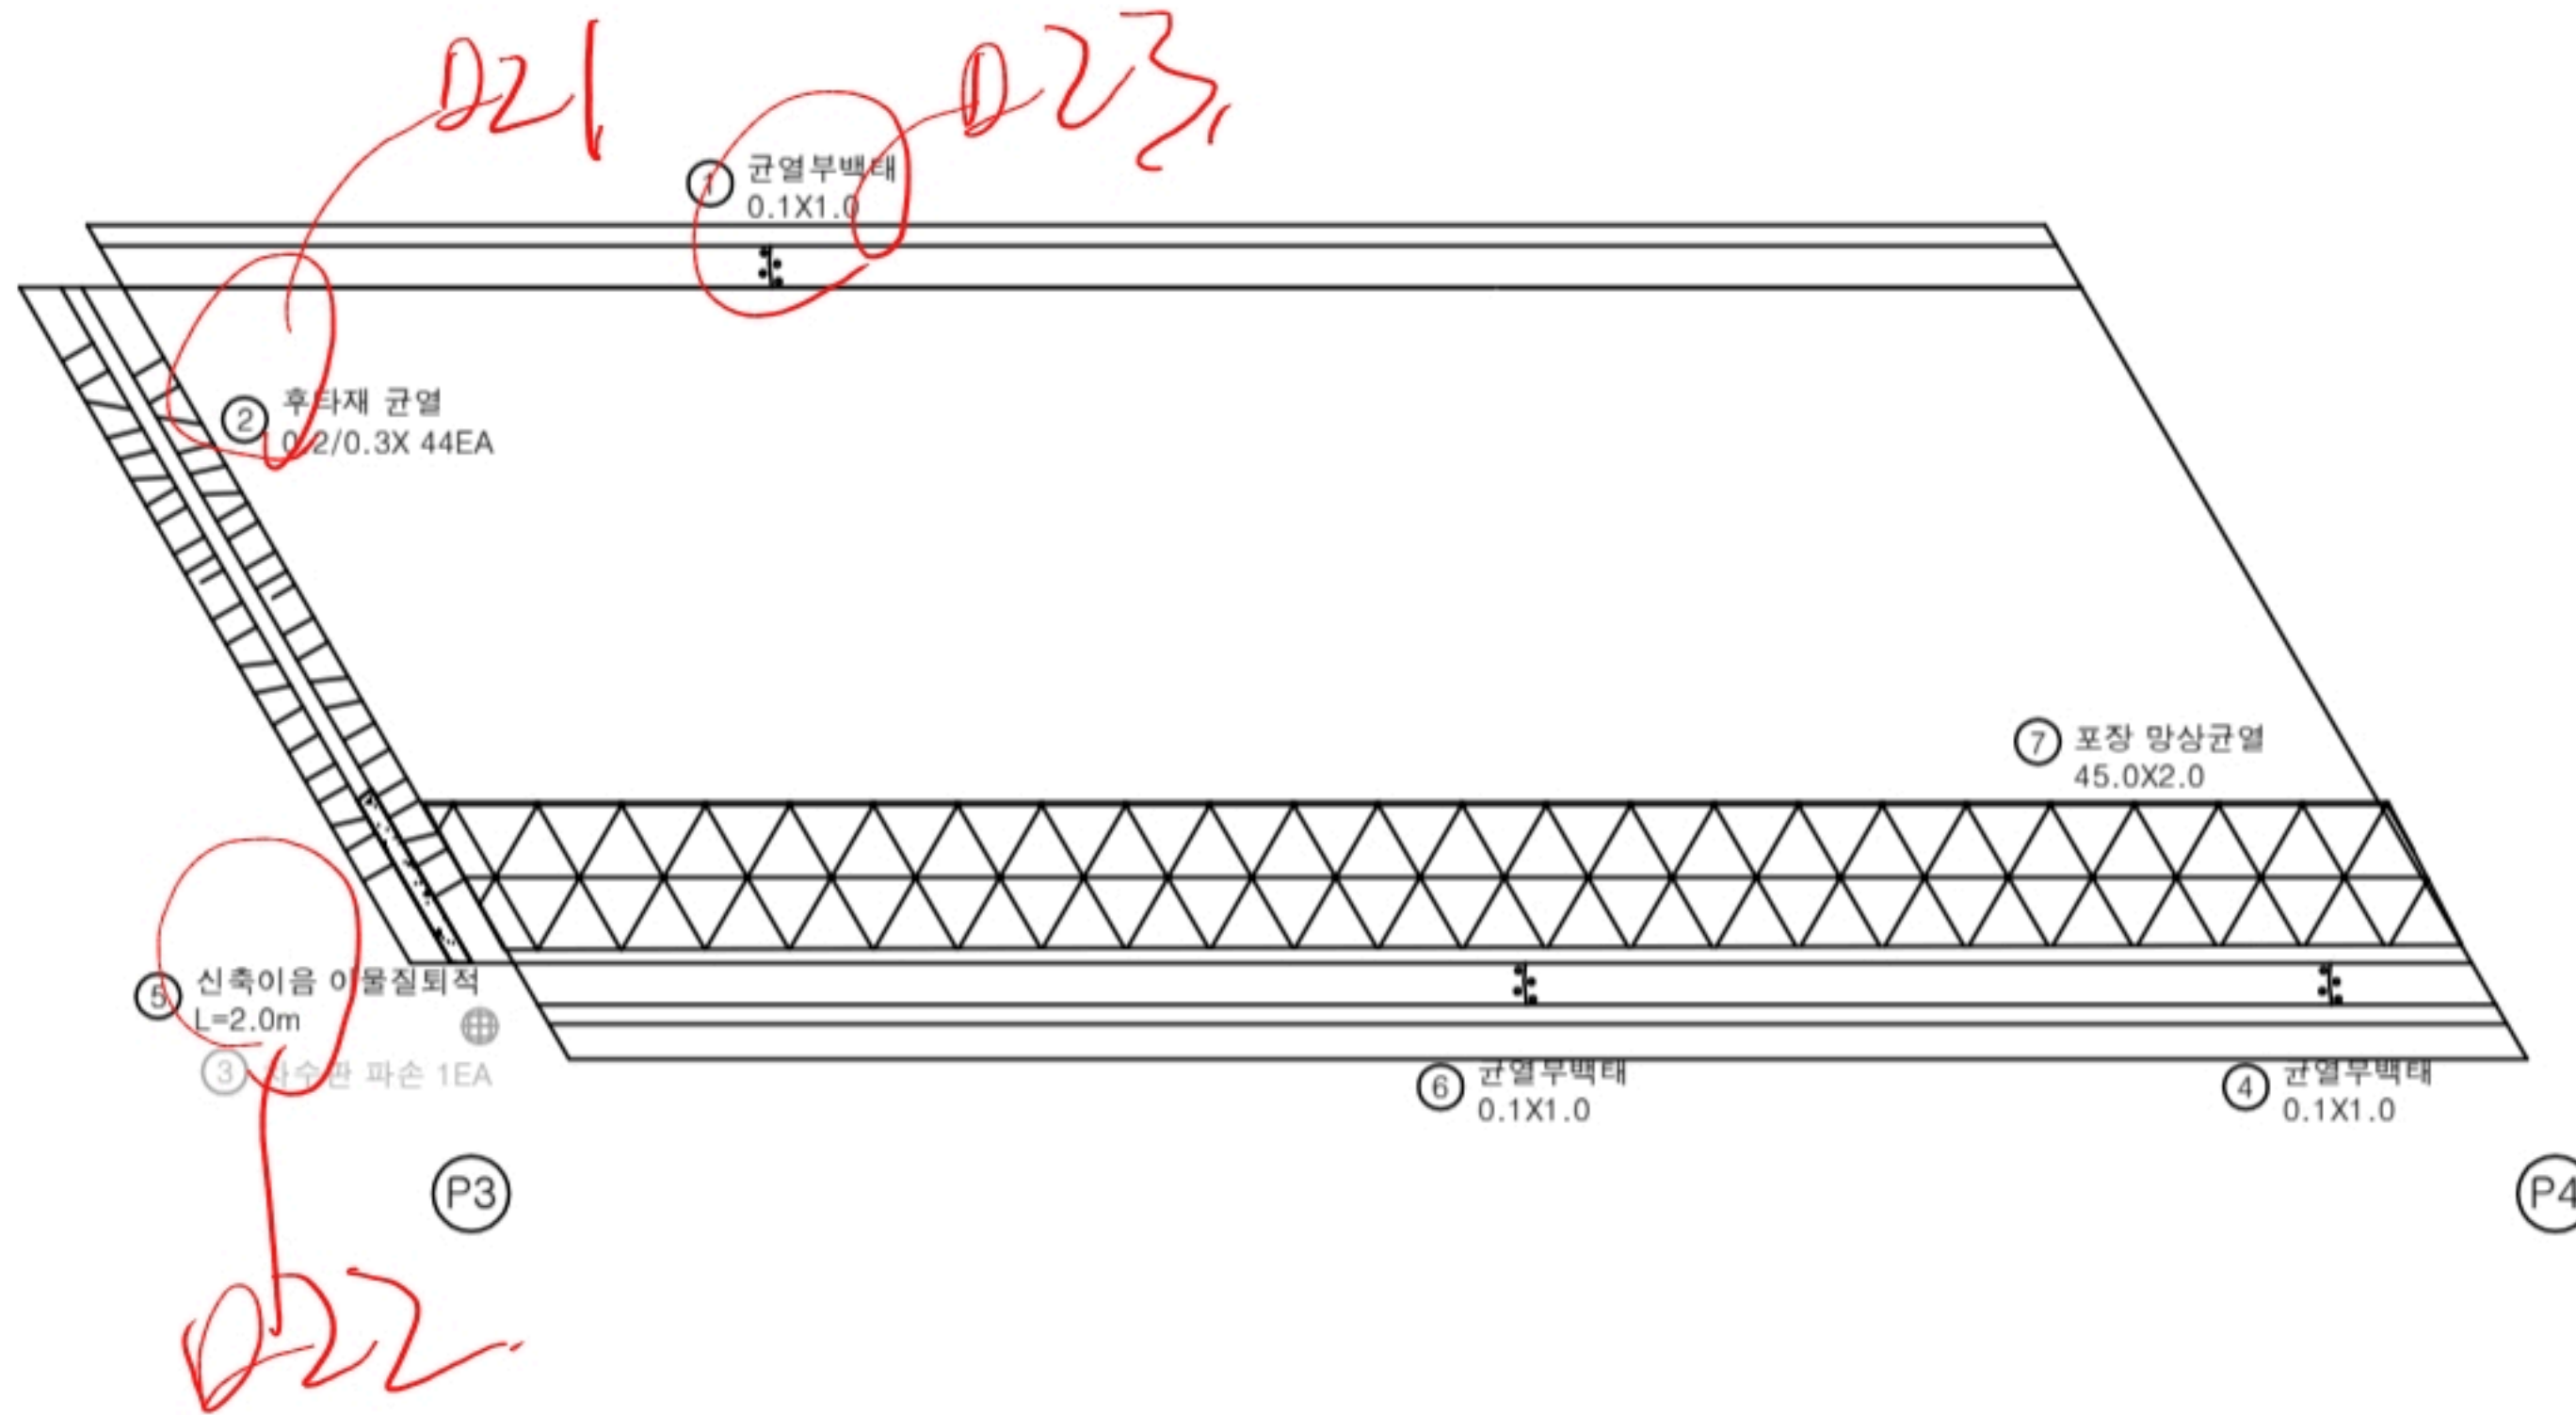
| 번호 | 구분 | 부재 | 손상내용 | 손상현황 | | | | | | 비고 |
|---|---|---|---|---|---|---|---|---|---|---|
| 1 | 19하 | 중분대 | 균열부백태 | | 0.1 | 1.0 | 0.10 | m <sup>2</sup> | 1 | |
| 2 | 19하 | 신축이음 | 후타재 균열 | 0.2 | 0.3 | | 13.20 | m | 44 | |
| 3 | 19하 | 신축이음 | 차수판 파손 | | | | 1.00 | EA | 1 | 20'하 보수 |
| 4 | 19하 | 방호벽 | 균열부백태 | | 0.1 | 1.0 | 0.10 | m <sup>2</sup> | 1 | |
| 5 | 21하 | 신축이음 | 이물침하적 | | 2.0 | | 2.00 | m | 1 | |
| 6 | 21하 | 방호벽 | 균열부백태 | | 0.1 | 1.0 | 0.10 | m <sup>2</sup> | 1 | |
| 7 | 23하 | 교면포장 | 포장 망상균열 | | 45.0 | 2.0 | 90.00 | m <sup>2</sup> | 1 | |

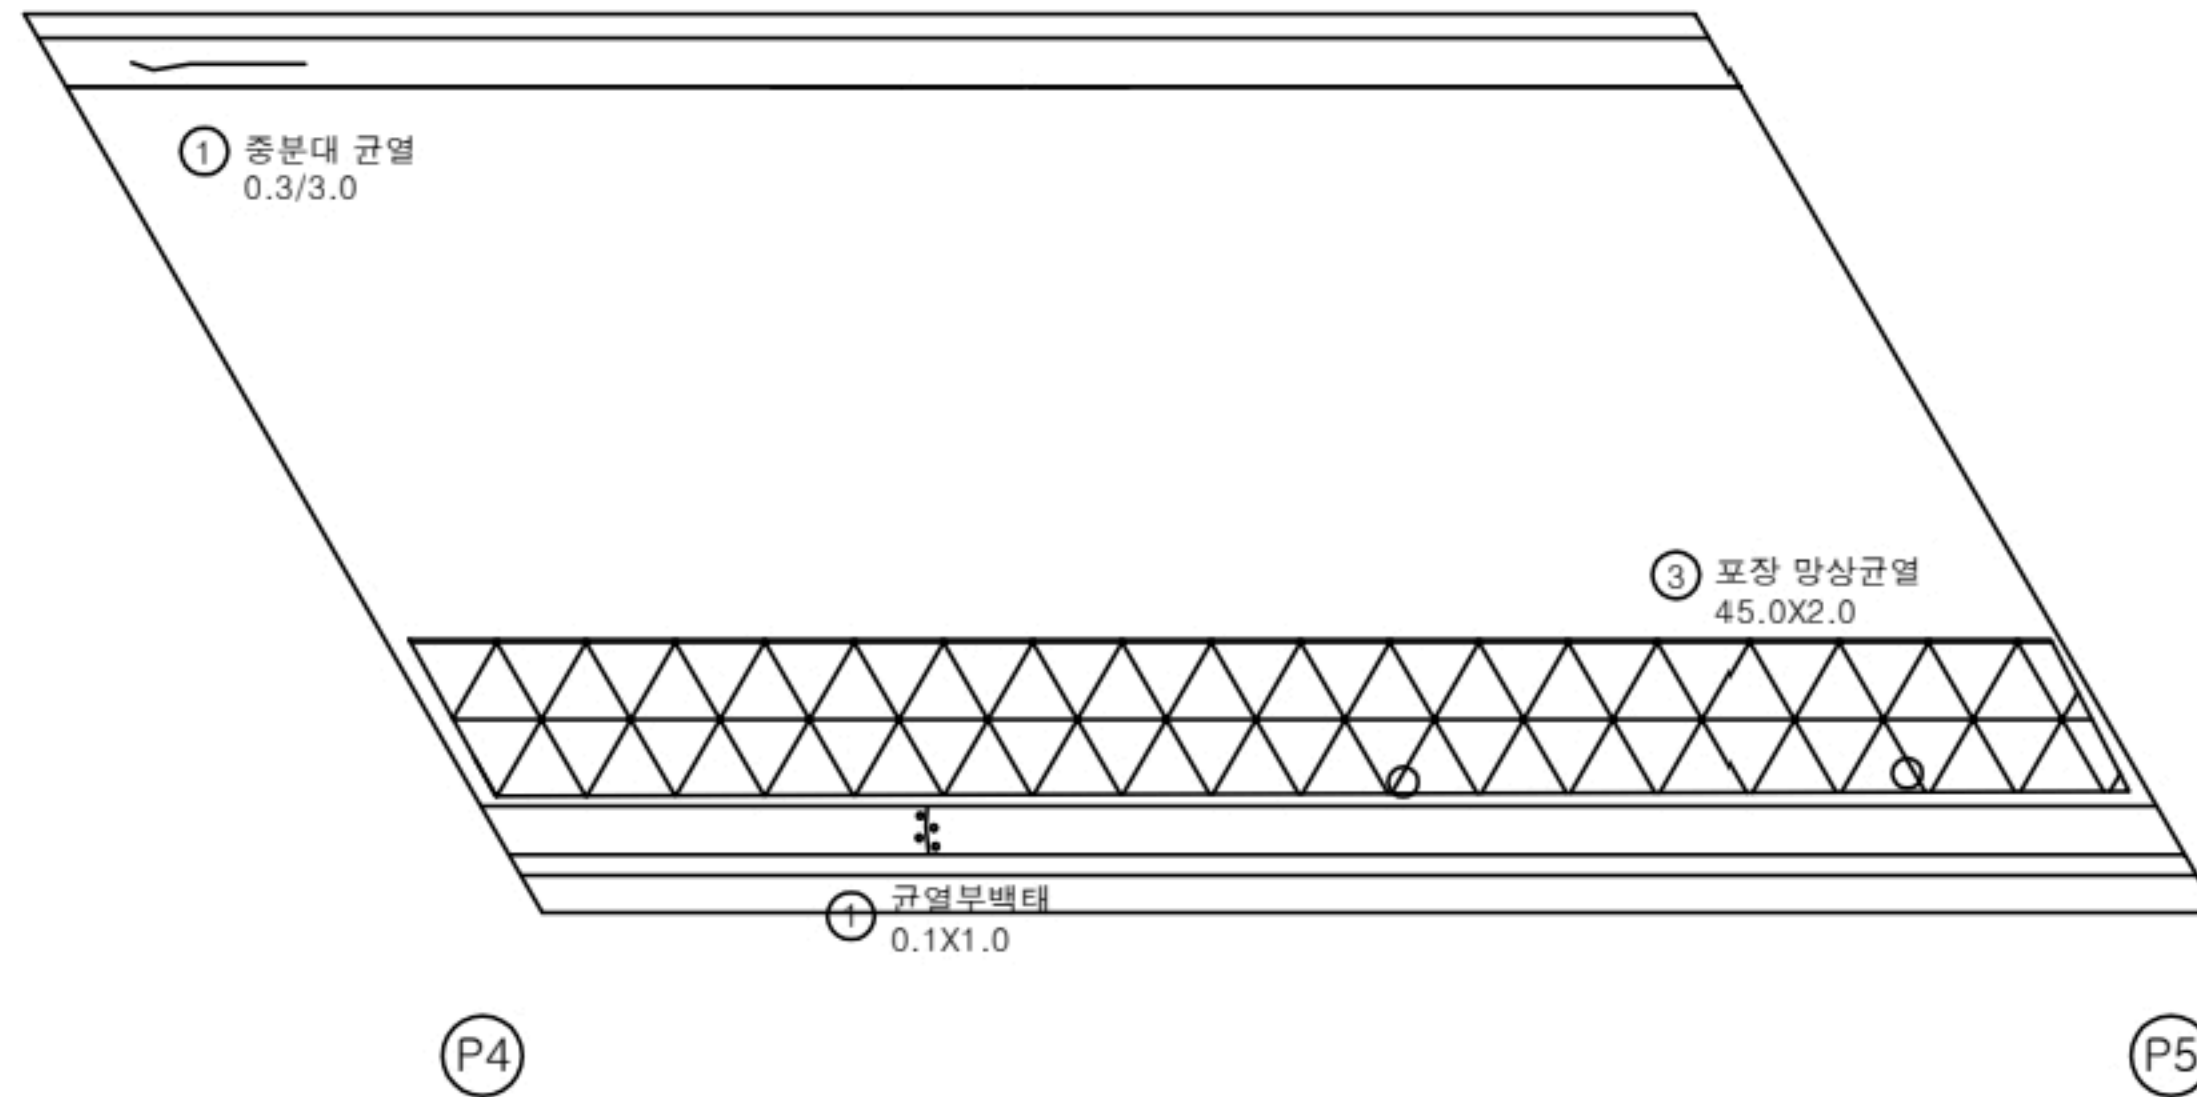
| 번호 | 구분 | 부재 | 손상내용 | 손상현황 | | | | | | 비 고 |
|---|---|---|---|---|---|---|---|---|---|---|
| 1 | 19하 | 방호벽 | 균열부백태 | | 0.1 | 1.0 | 0.10 | m | 1 | |
| 2 | 21하 | 중분대 | 중분대 균열 | 0.3 | 3.0 | | 3.00 | m | 1 | |
| 3 | 23하 | 교면포장 | 포장 망상균열 | | 45.0 | 2.0 | 90.00 | m | 1 | |

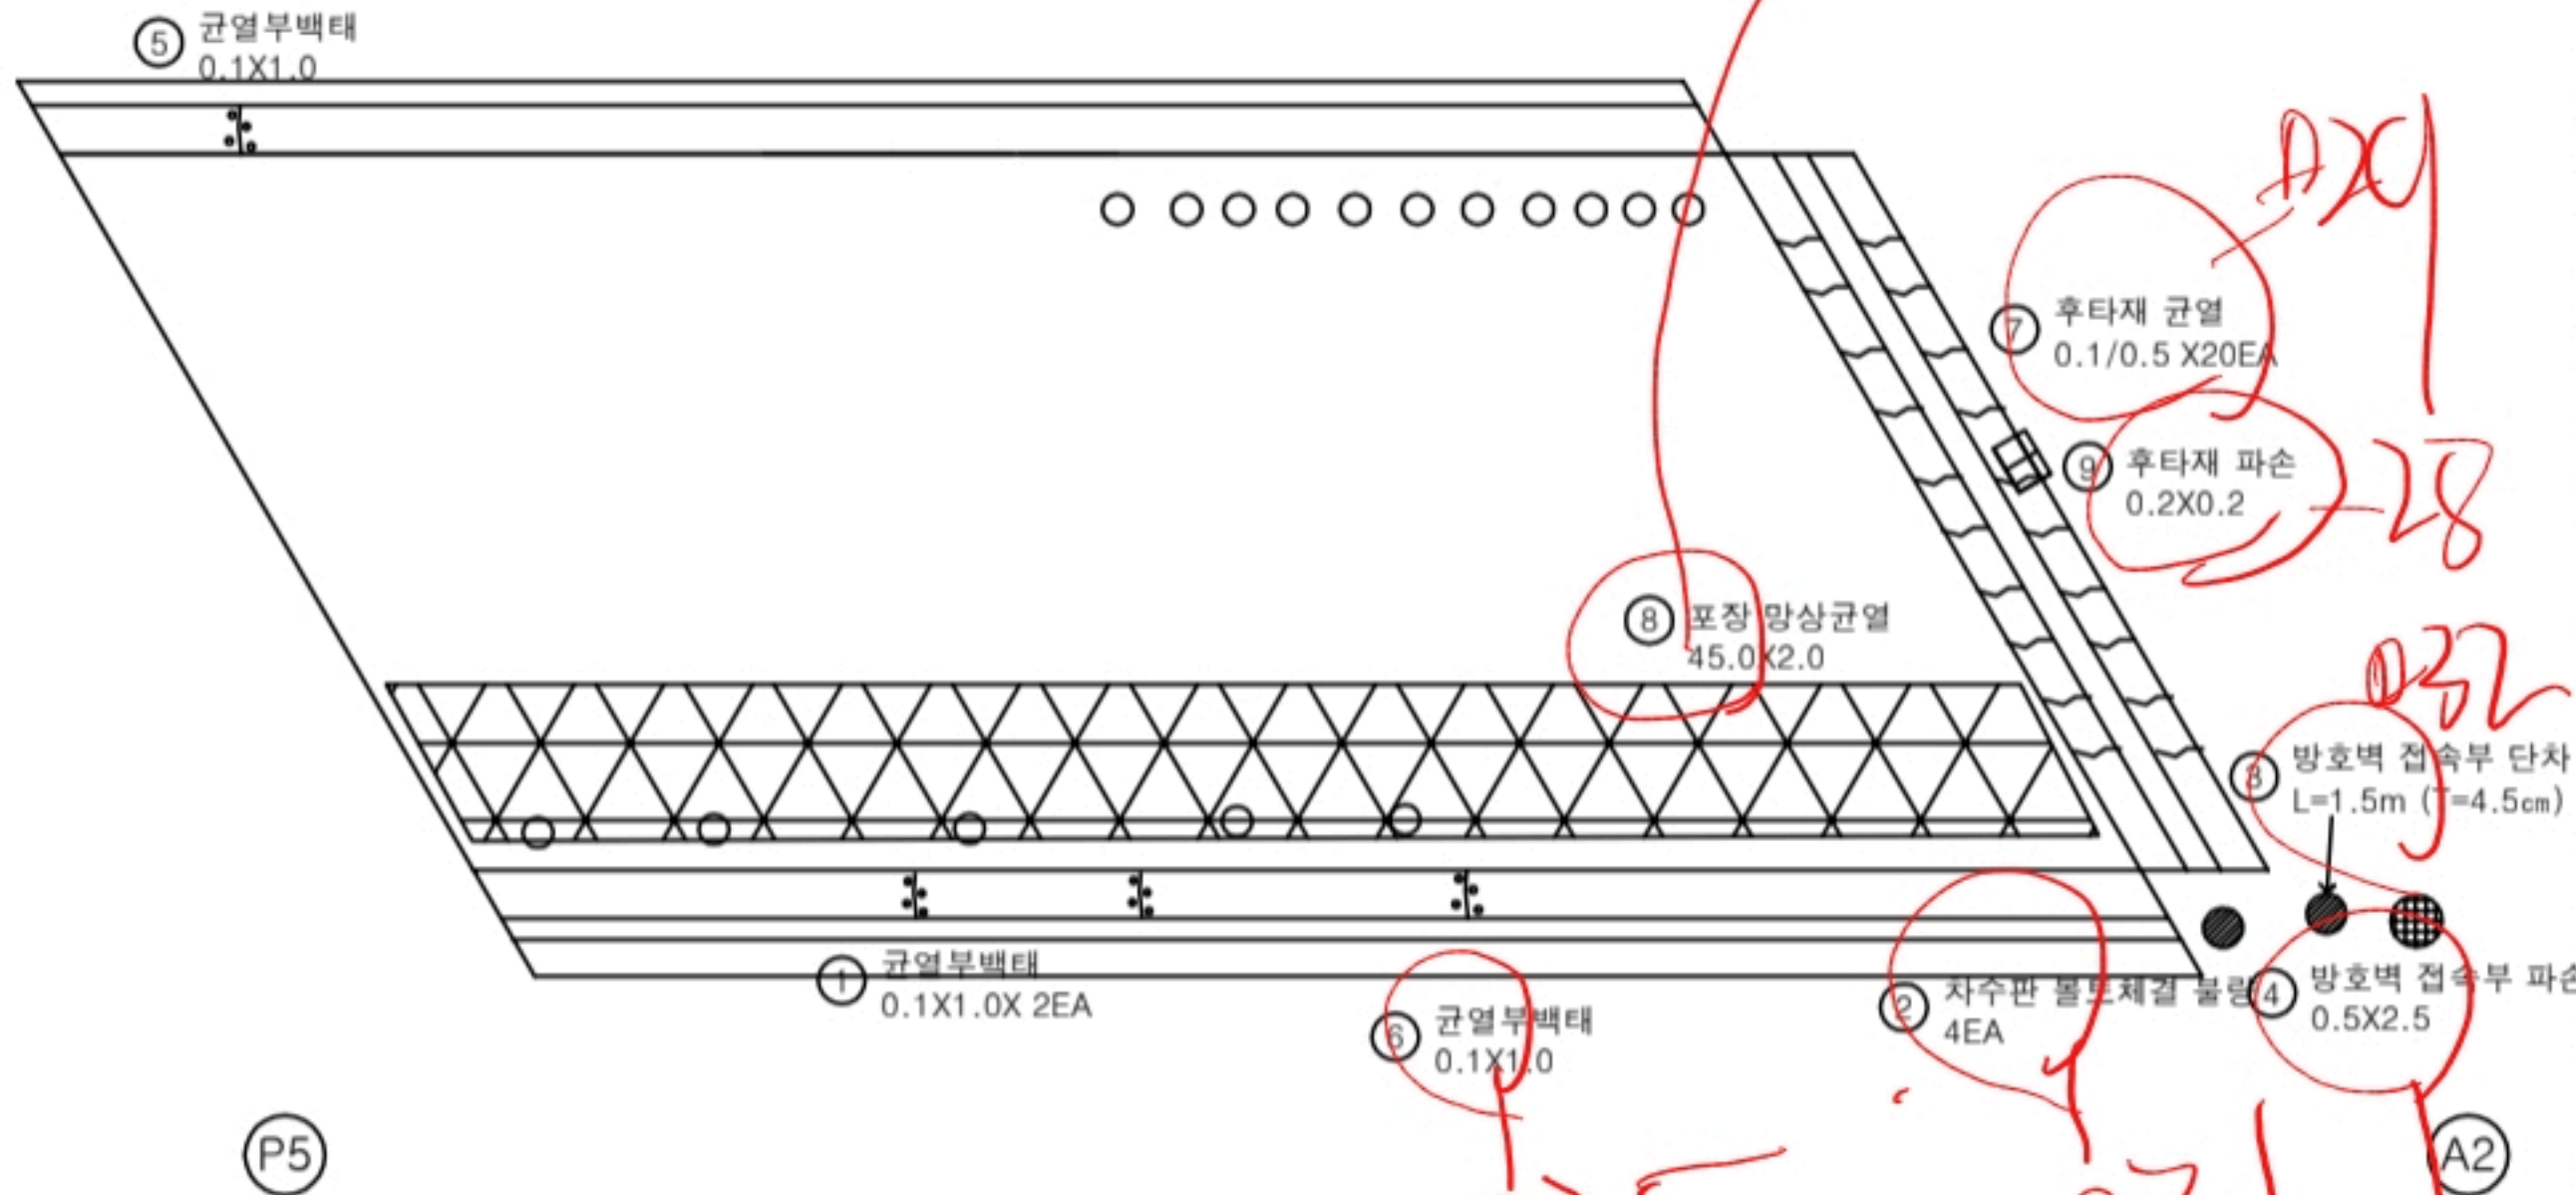
| 번호 | 구분 | 부재 | 손상내용 | 손상현황 | | | | | | 비고 |
|---|---|---|---|---|---|---|---|---|---|---|
| 1 | 19하 | 방호벽 | 균열부백태 | | 0.1 | 1.0 | 0.20 | m | 2 | |
| 2 | 19하 | 신축이음 | 차수판 볼트 체결 불량 | | | | 4.00 | EA | 4 | |
| 3 | 19하 | 방호벽 | 방호벽 접속부 단차 | | 1.5 | | 1.50 | m | 1 | (T=4.5cm) |
| 4 | 19하 | 방호벽 | 방호벽 접속부 파손 | | 0.5 | 2.5 | 1.25 | m | 1 | |
| 5 | 21하 | 중분대 | 균열부백태 | | 0.1 | 1.0 | 0.10 | m | 1 | |
| 6 | 21하 | 방호벽 | 균열부백태 | | 0.1 | 1.0 | 0.10 | m | 1 | |
| 7 | 21하 | 신축이음 | 후타재 균열 | 0.1 | 0.5 | | 10.00 | m | 20 | |
| 8 | 23하 | 교면포장 | 포장 망상균열 | | 45.0 | 2.0 | 90.00 | m | 1 | |
| 9 | 23하 | 신축이음 | 후타재 파손 | | 0.2 | 0.2 | 0.04 | m | 1 | |
