상주영천고속도로 2024~2025년 시설물 안전점검 용역  
(2024년 하반기 정기안전점검)

## 외 관 조 사 망 도

장곡교

2024.11

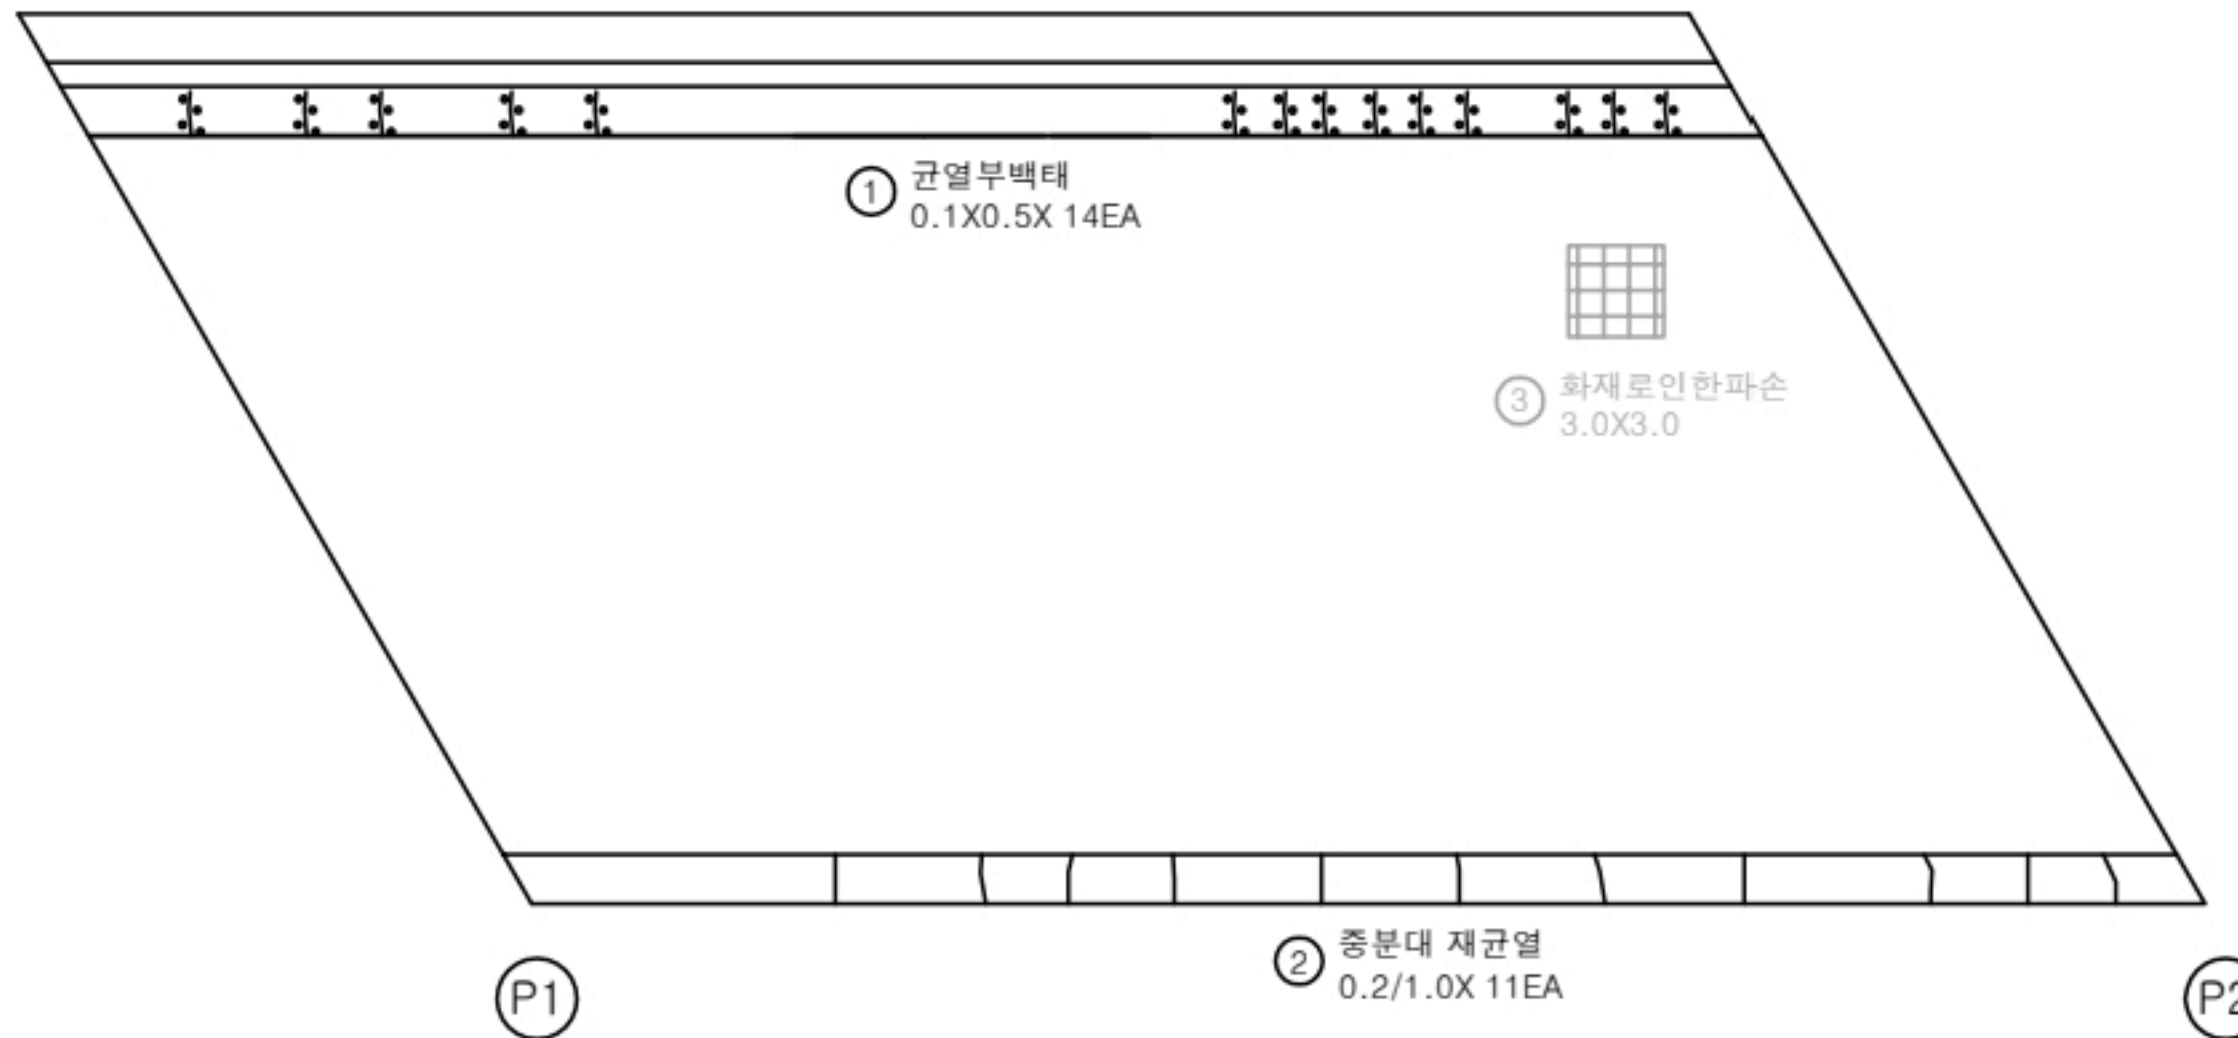
| 번호 | 구분 | 부재 | 손상내용 | 손상현황 | | | | | | 비 고 |
|---|---|---|---|---|---|---|---|---|---|---|
| 1 | 19하 | 방호벽 | 균열부백태 | | 0.1 | 0.5 | 0.70 | m <sup>2</sup> | 14 | |
| 2 | 19하 | 중분대 | 중분대 재균열 | 0.2 | 1.0 | | 11.00 | m | 11 | |
| 3 | 19하 | 교면포장 | 화재로인한파손 | | 3.0 | 3.0 | 9.00 | m <sup>2</sup> | 1 | 21'상 보수 |

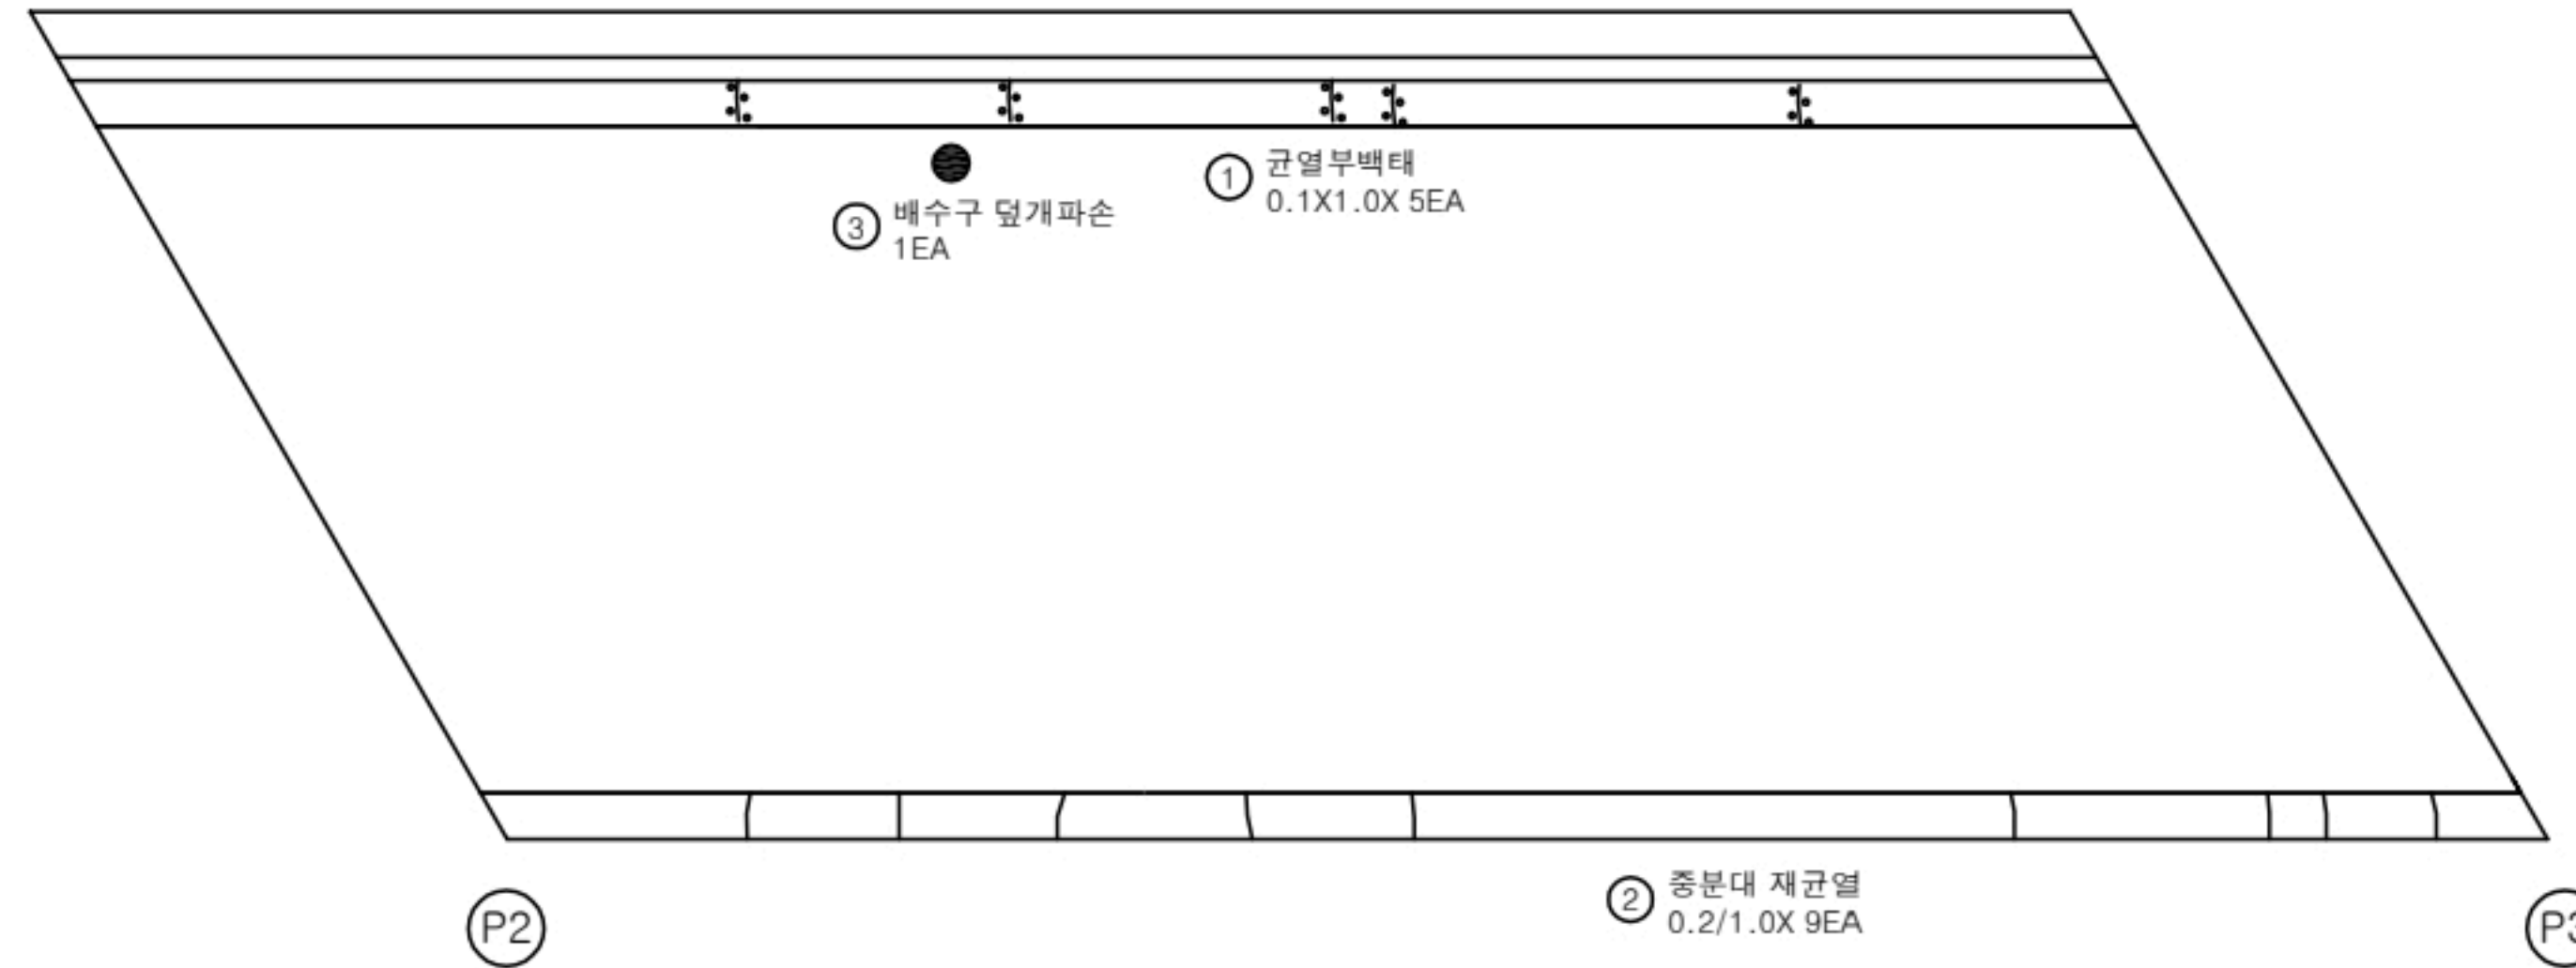
| 번호 | 구분 | 부재 | 손상내용 | 손상현황 | | | | | | 비 고 |
|---|---|---|---|---|---|---|---|---|---|---|
| 1 | 19하 | 방호벽 | 균열부백태 | | 0.1 | 1.0 | 0.50 | m <sup>2</sup> | 5 | |
| 2 | 19하 | 중분대 | 중분대 재균열 | 0.2 | 1.0 | | 9.00 | m | 9 | |
| 3 | 23하 | 배수시설 | 배수구 덮개파손 | | | | 1.00 | EA | 1 | |

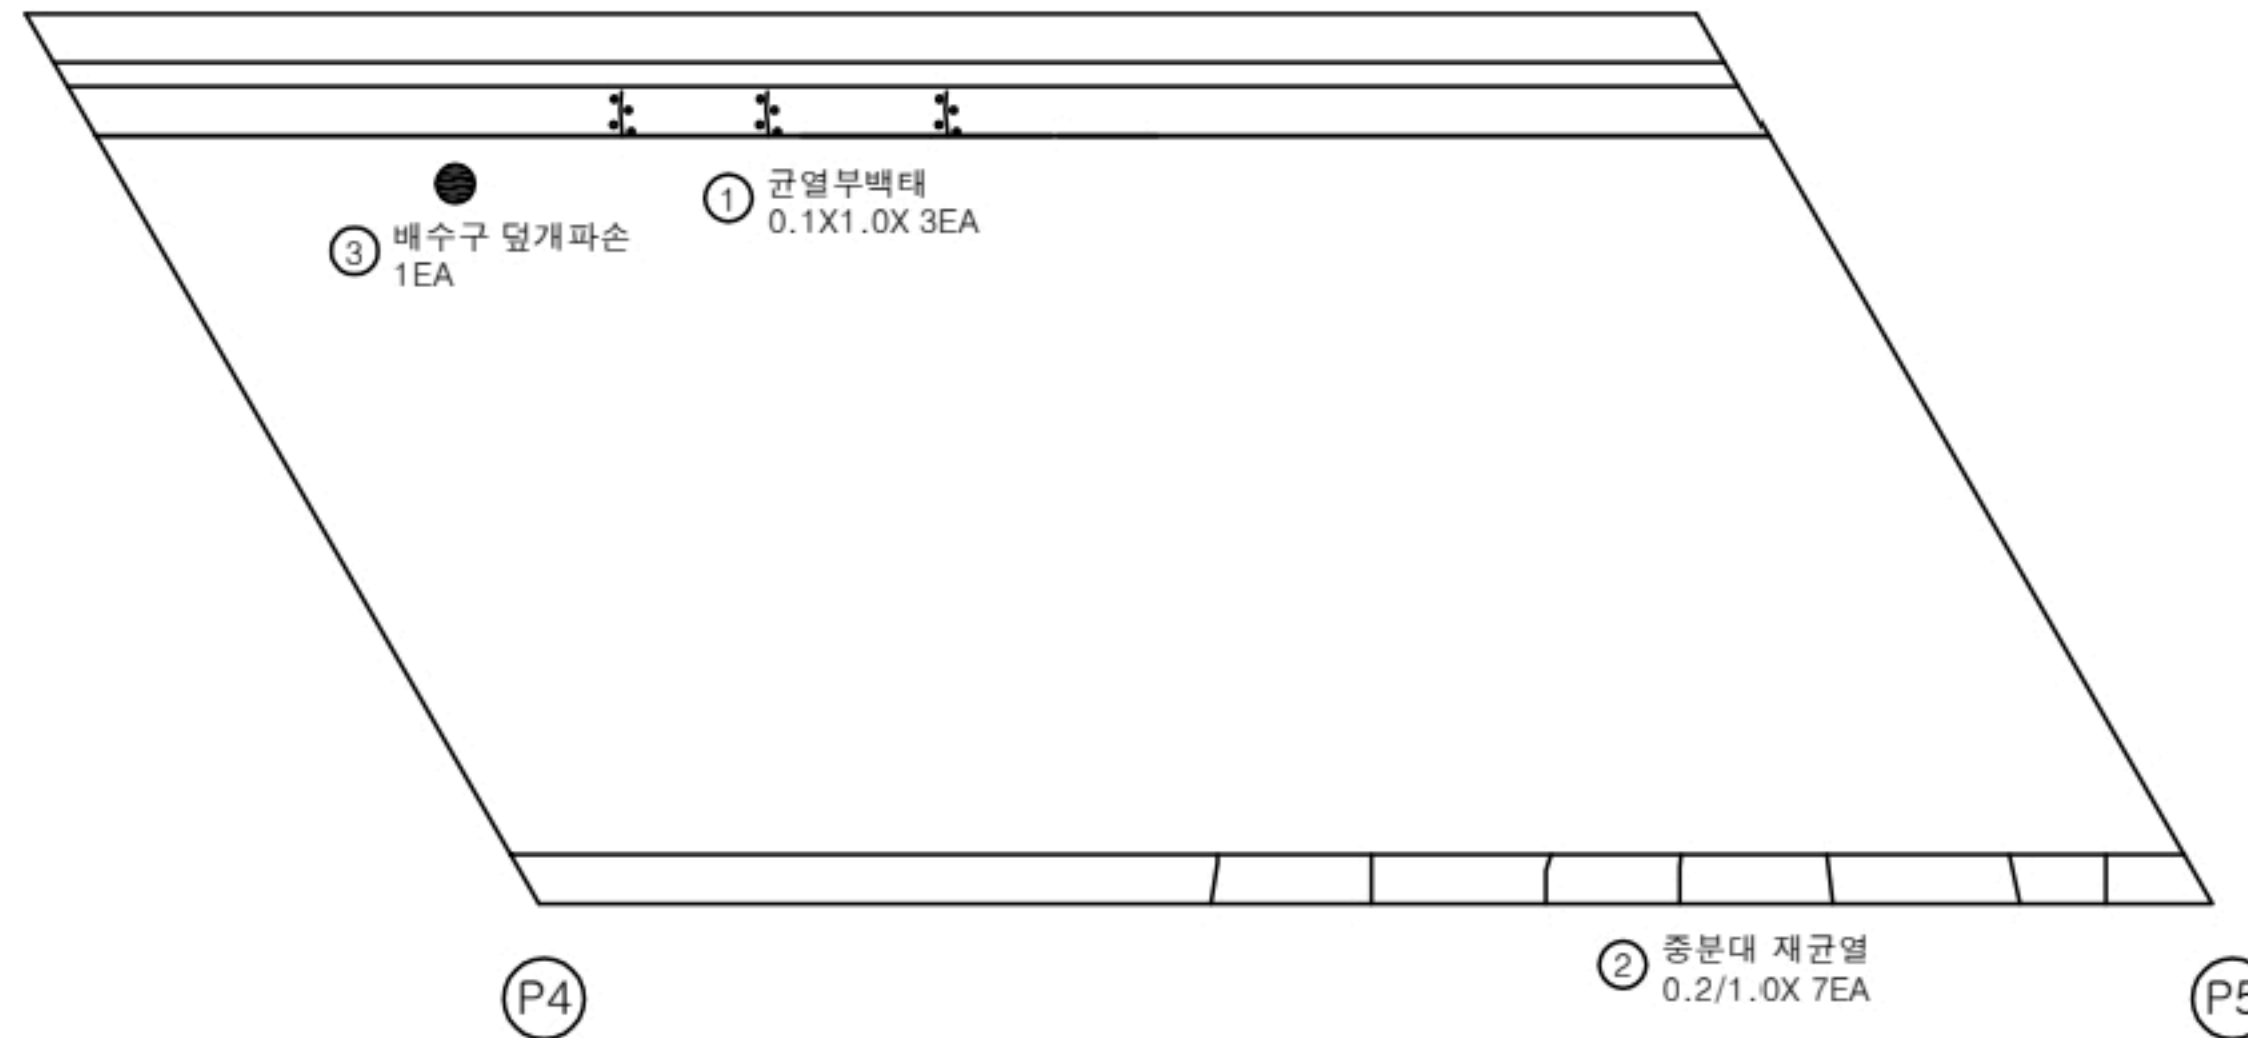
| 번호 | 구분 | 부재 | 손상내용 | 손상현황 | | | | | | 비 고 |
|---|---|---|---|---|---|---|---|---|---|---|
| 1 | 19하 | 방호벽 | 균열부백태 | | 0.1 | 1.0 | 0.30 | m | 3 | |
| 2 | 19하 | 중분대 | 중분대 재균열 | 0.2 | 1.0 | | 7.00 | m | 7 | |

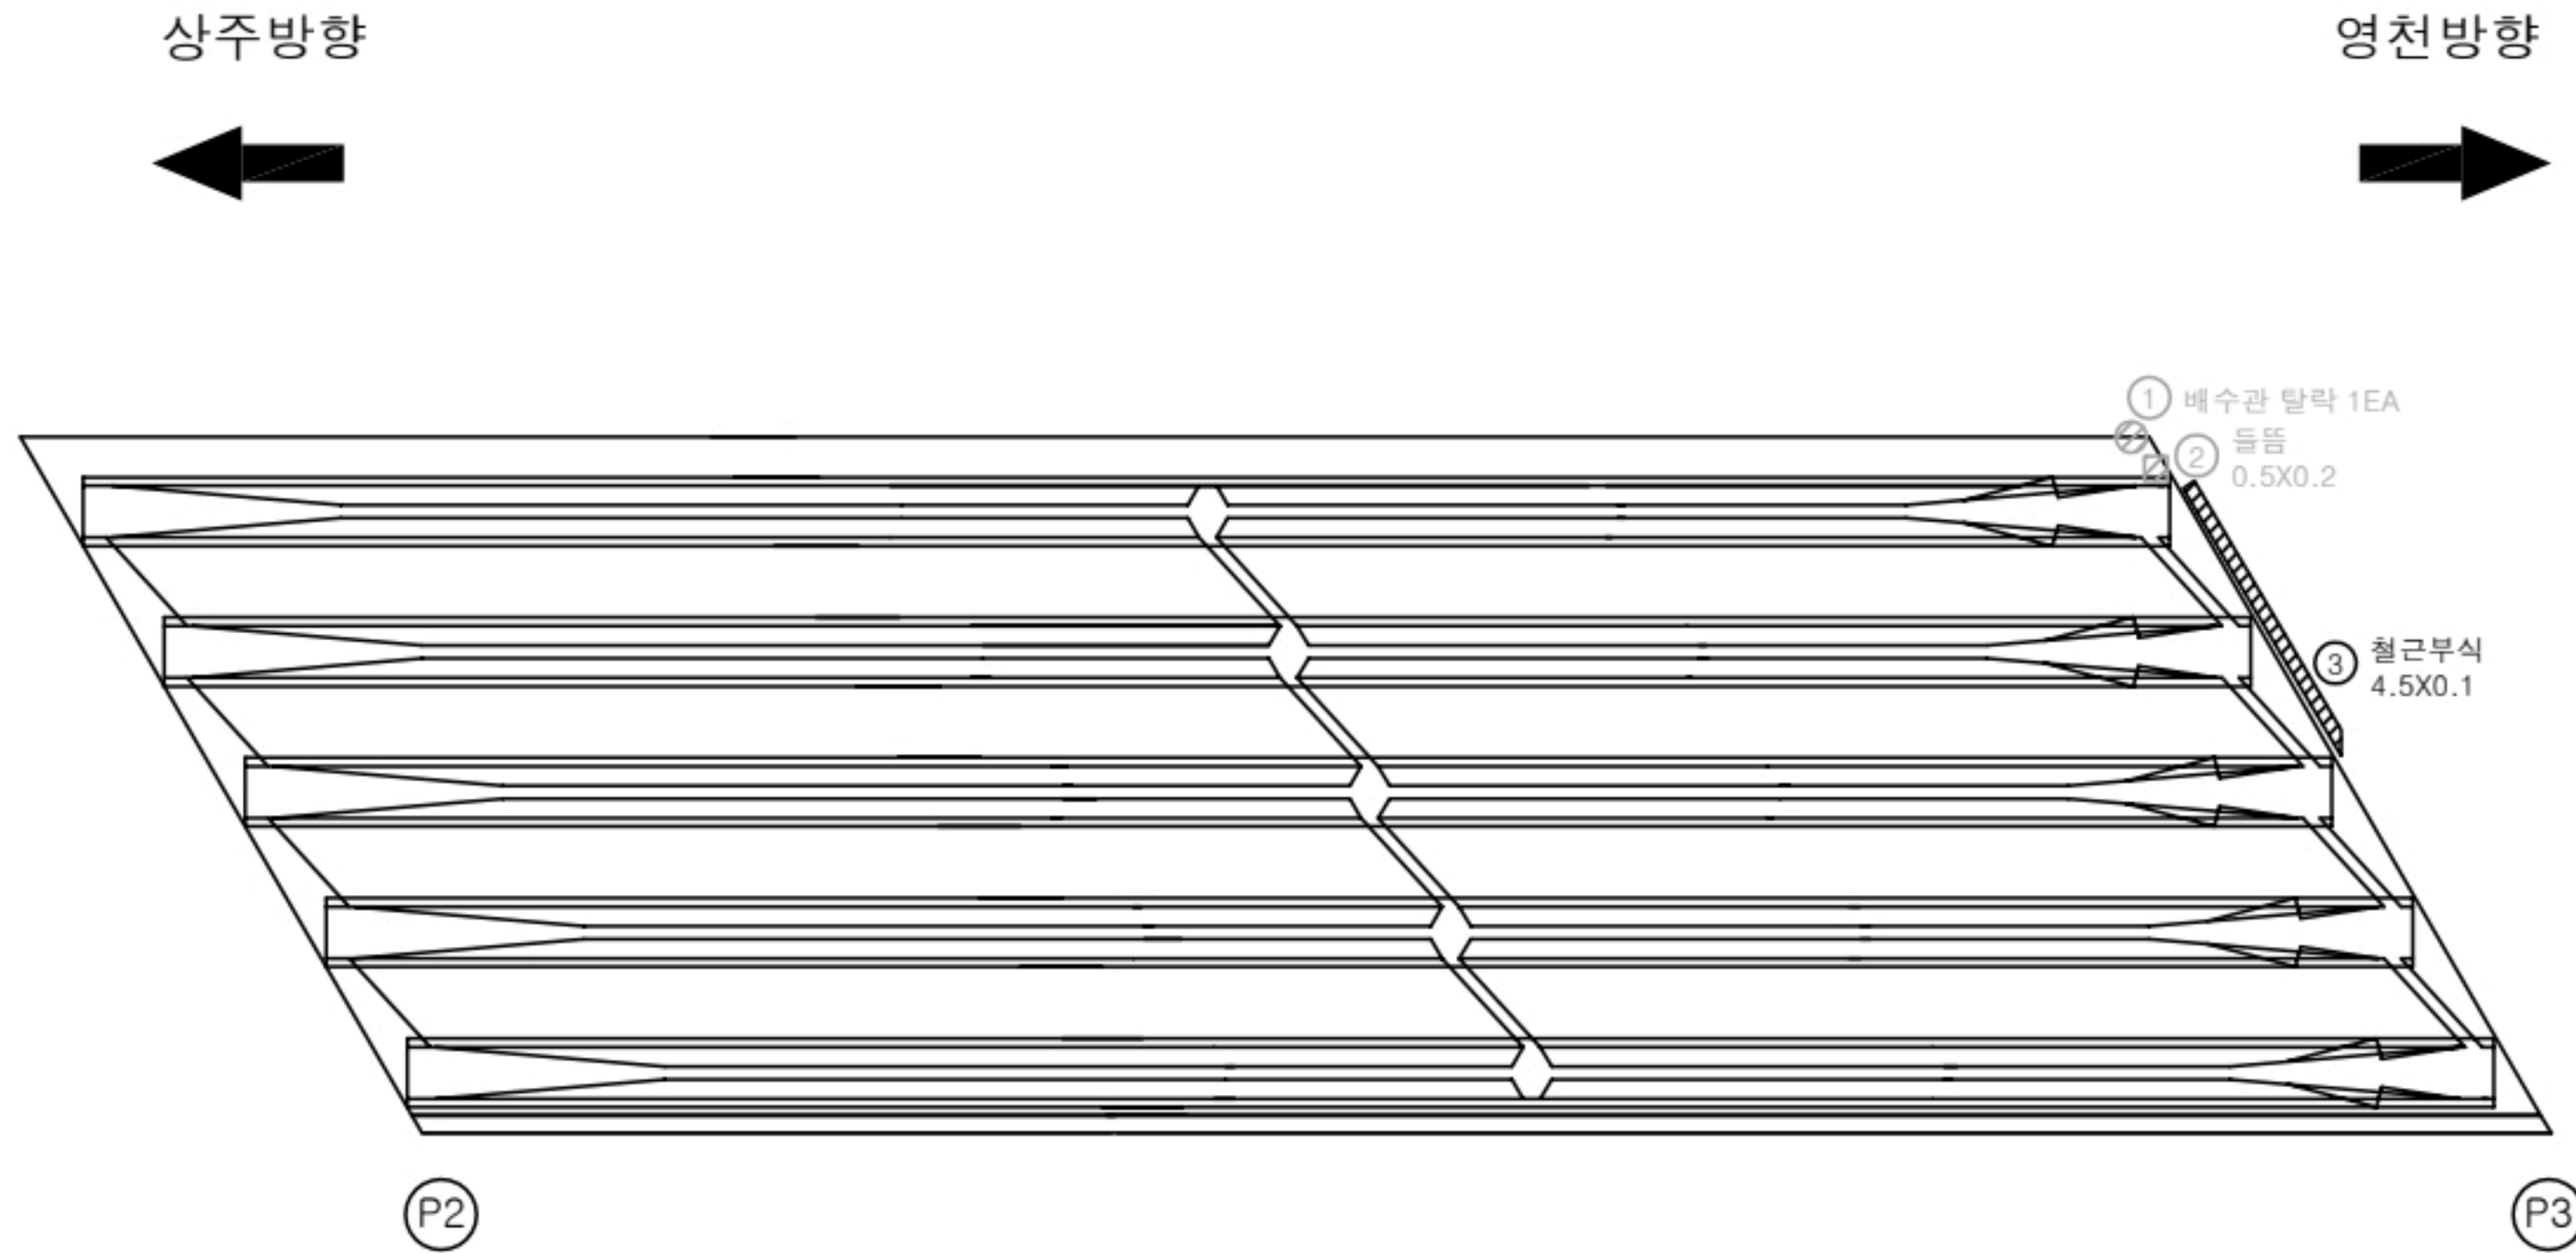
| 번호 | 구분 | 부재 | 손상내용 | 손상현황 | | | | | | 비 고 |
|---|---|---|---|---|---|---|---|---|---|---|
| 3 | 21하 | 바닥판 | 철근부식 | | 4.5 | 0.1 | 0.45 | m² | 1 | |

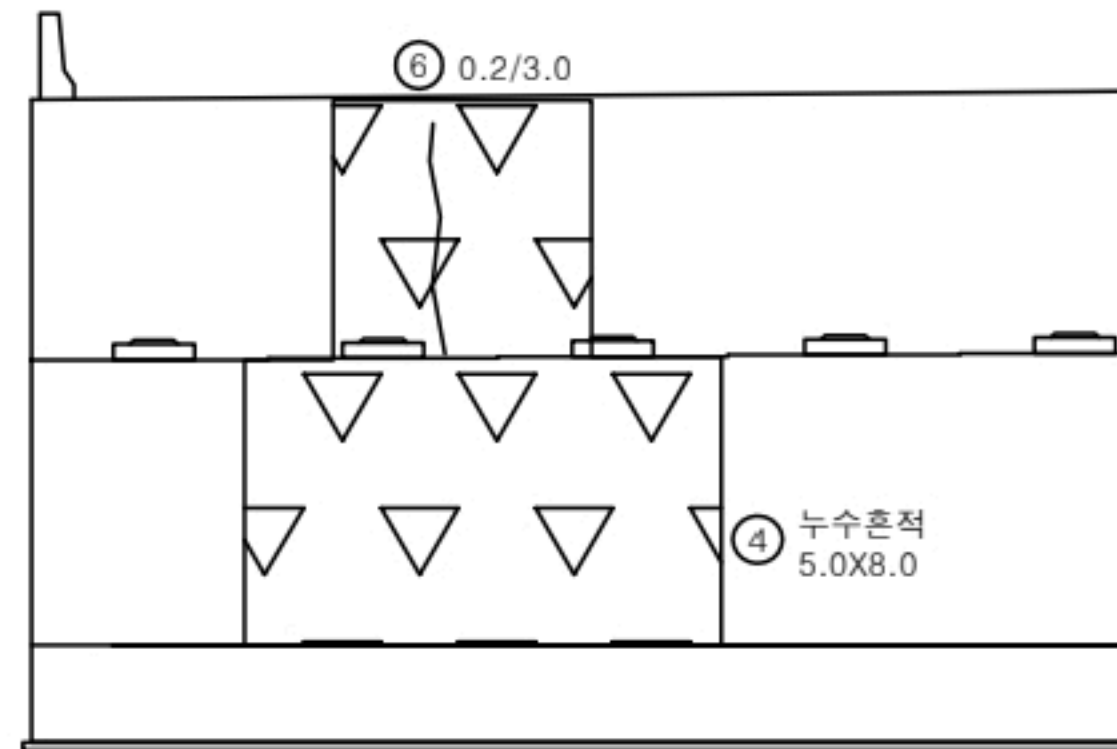
| 번호 | 구분 | 부재 | 손상내용 | 손상현황 | | | | | 비 고 |
|---|---|---|---|---|---|---|---|---|---|
| 1 | 19하 | 교량받침 | 무수축물탈 균열 | 0.1 | 0.2 | | 0.20 | m | 1 |
| 2 | 19하 | 교량받침 | 무수축물탈 균열 | 0.1 | 0.2 | | 0.20 | m | 1 |
| 3 | 19하 | 교량받침 | 무수축물탈 균열 | 0.1 | 0.2 | | 0.20 | m | 1 |
| 4 | 21하 | 교대 | 누수흔적 | | 5.0 | 8.0 | 40.00 | m² | 1 |
| 5 | 23하 | 교대 | 균열(0.3mm이상) | 0.3 | 0.5 | | 0.50 | m | 1 |
| 6 | 23하 | 교대 | 균열(0.3mm미만) | 0.2 | 3.0 | | 3.00 | m | 1 |

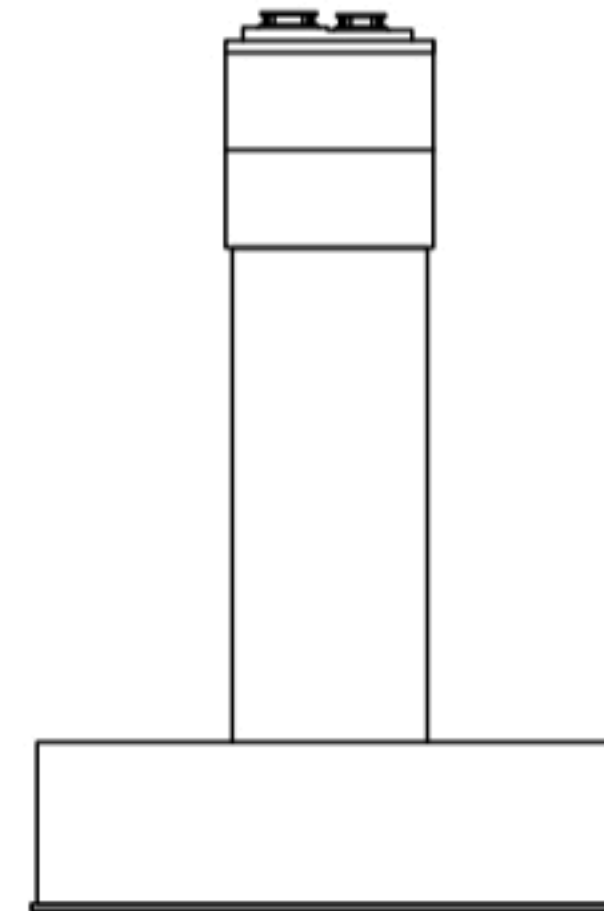
| 번호 | 구분 | 부재 | 손상내용 | 손상현황 | | | | | | 비고 |
|---|---|---|---|---|---|---|---|---|---|---|
| 1 | 19하 | 교각 | 균열(0.3mm미만) | 0.2 | 1.0 | | 1.00 | m | 1 | |
| 2 | 19하 | 교량받침 | 무수축물탈 균열 | 0.2 | 0.1 | | 0.10 | m | 1 | 2차 보수 |
| 3 | 19하 | 교량받침 | plate 부식 | | | | 2.00 | EA | 2 | |
| 4 | 19하 | 교각 | 누수흔적 | | 1.0 | 2.0 | 2.00 | m | 1 | |
| 5 | 23하 | 교각 | 균열(0.3mm미만) | 0.1 | 1.5 | | 1.50 | m | 1 | |

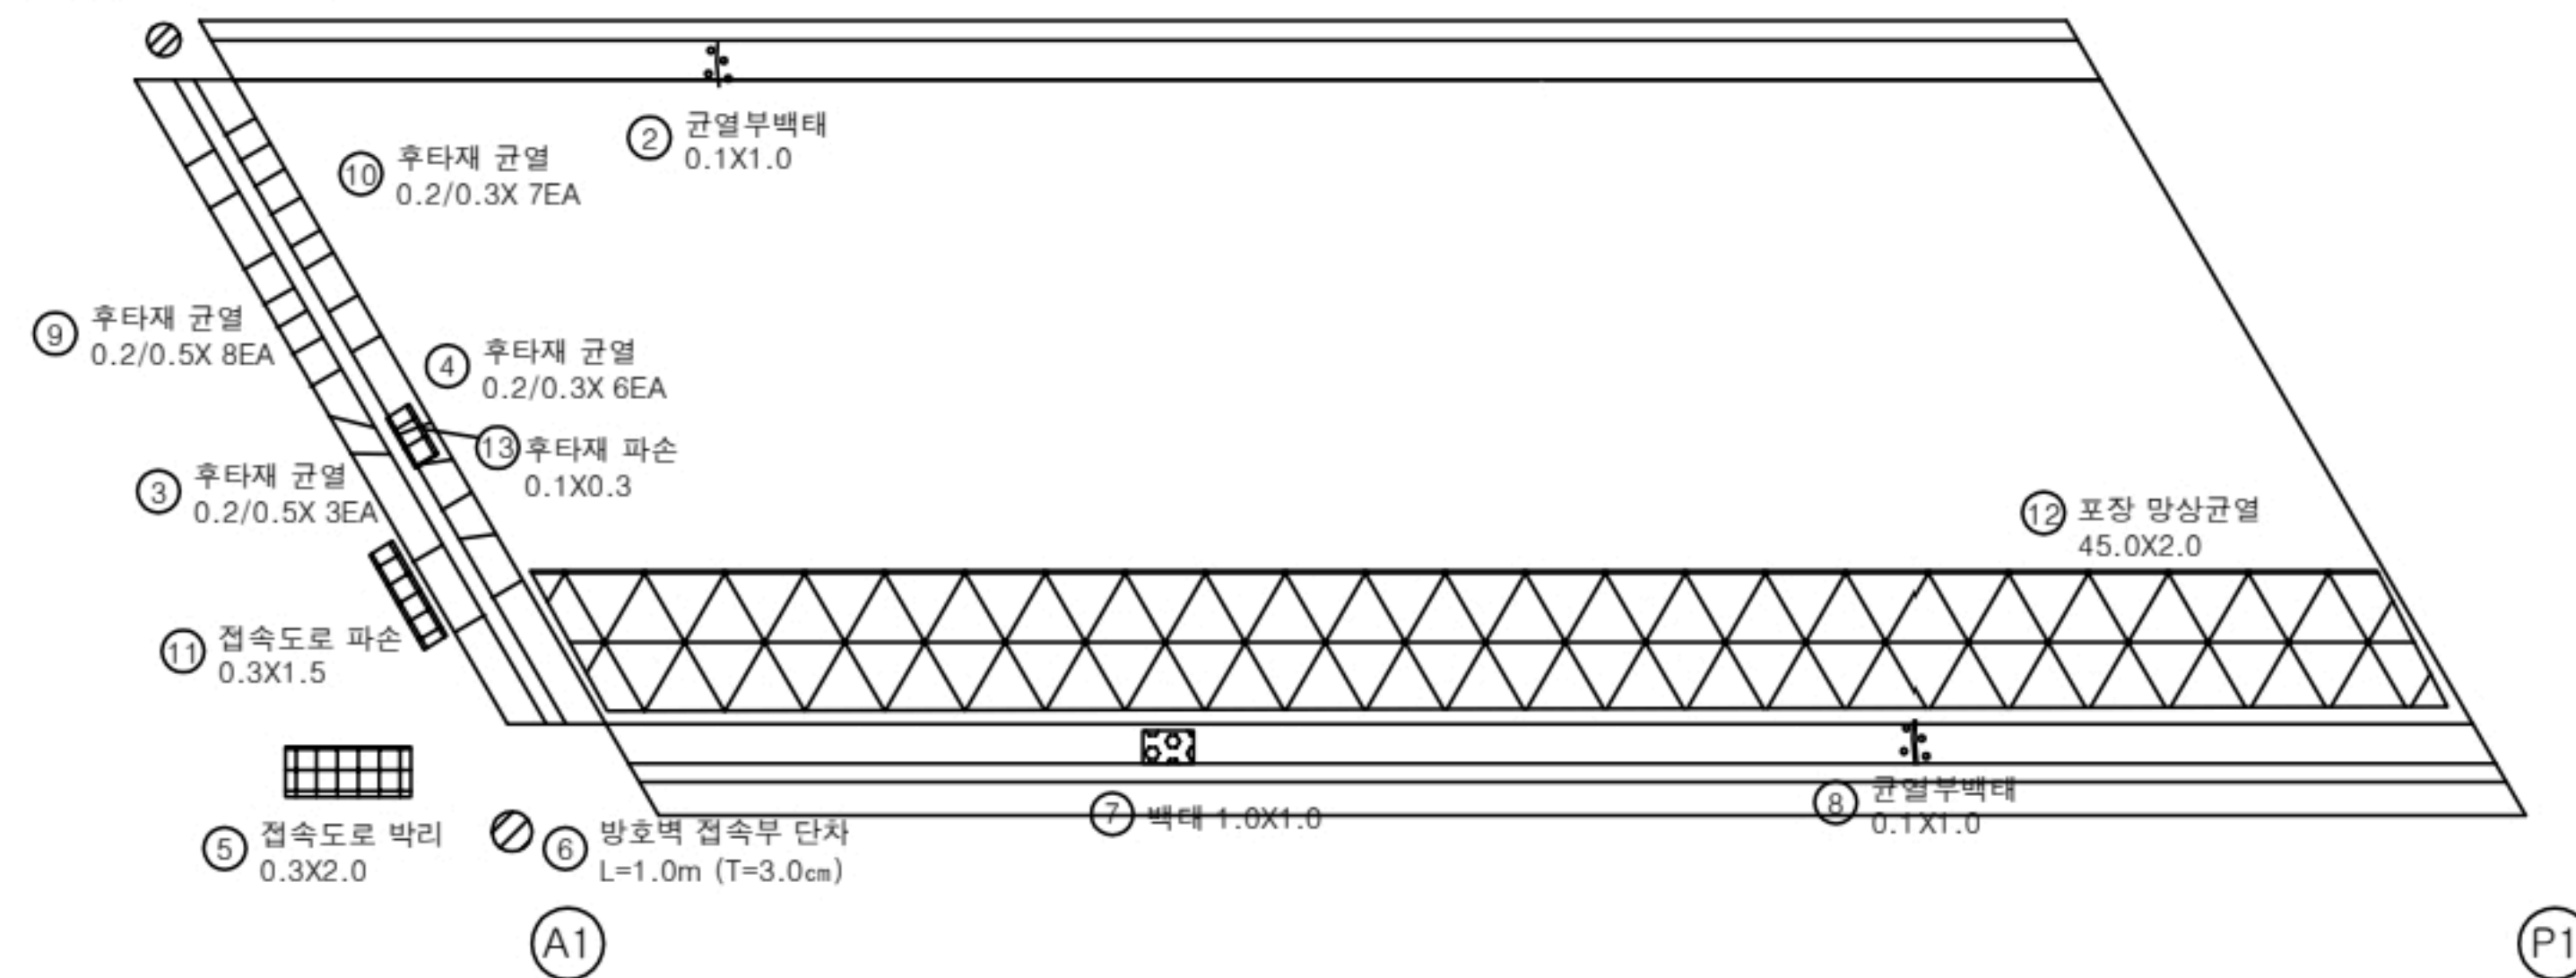
| 번호 | 구분 | 부재 | 손상내용 | 손상현황 | | | | | | 비 고 |
|---|---|---|---|---|---|---|---|---|---|---|
| 2 | 19하 | 중문대 | 균열부백태 | | 0.1 | 1.0 | 0.10 | m <sup>2</sup> | 1 | |
| 3 | 19하 | 신축이음 | 후타재 균열 | 0.2 | 0.5 | | 1.50 | m | 3 | |
| 4 | 19하 | 신축이음 | 후타재 균열 | 0.2 | 0.3 | | 1.80 | m | 6 | |
| 8 | 19하 | 방호벽 | 균열부백태 | | 0.1 | 1.0 | 0.10 | m <sup>2</sup> | 1 | |
| 9 | 21하 | 신축이음 | 후타재 균열 | 0.2 | 0.5 | | 4.00 | m | 8 | |
| 10 | 21하 | 신축이음 | 후타재 균열 | 0.2 | 0.3 | | 2.10 | m | 7 | |
| 12 | 23하 | 교면포장 | 포장 망상균열 | | 45.0 | 2.0 | 90.00 | m <sup>2</sup> | 1 | |

① 차수판 볼트탈락 2EA

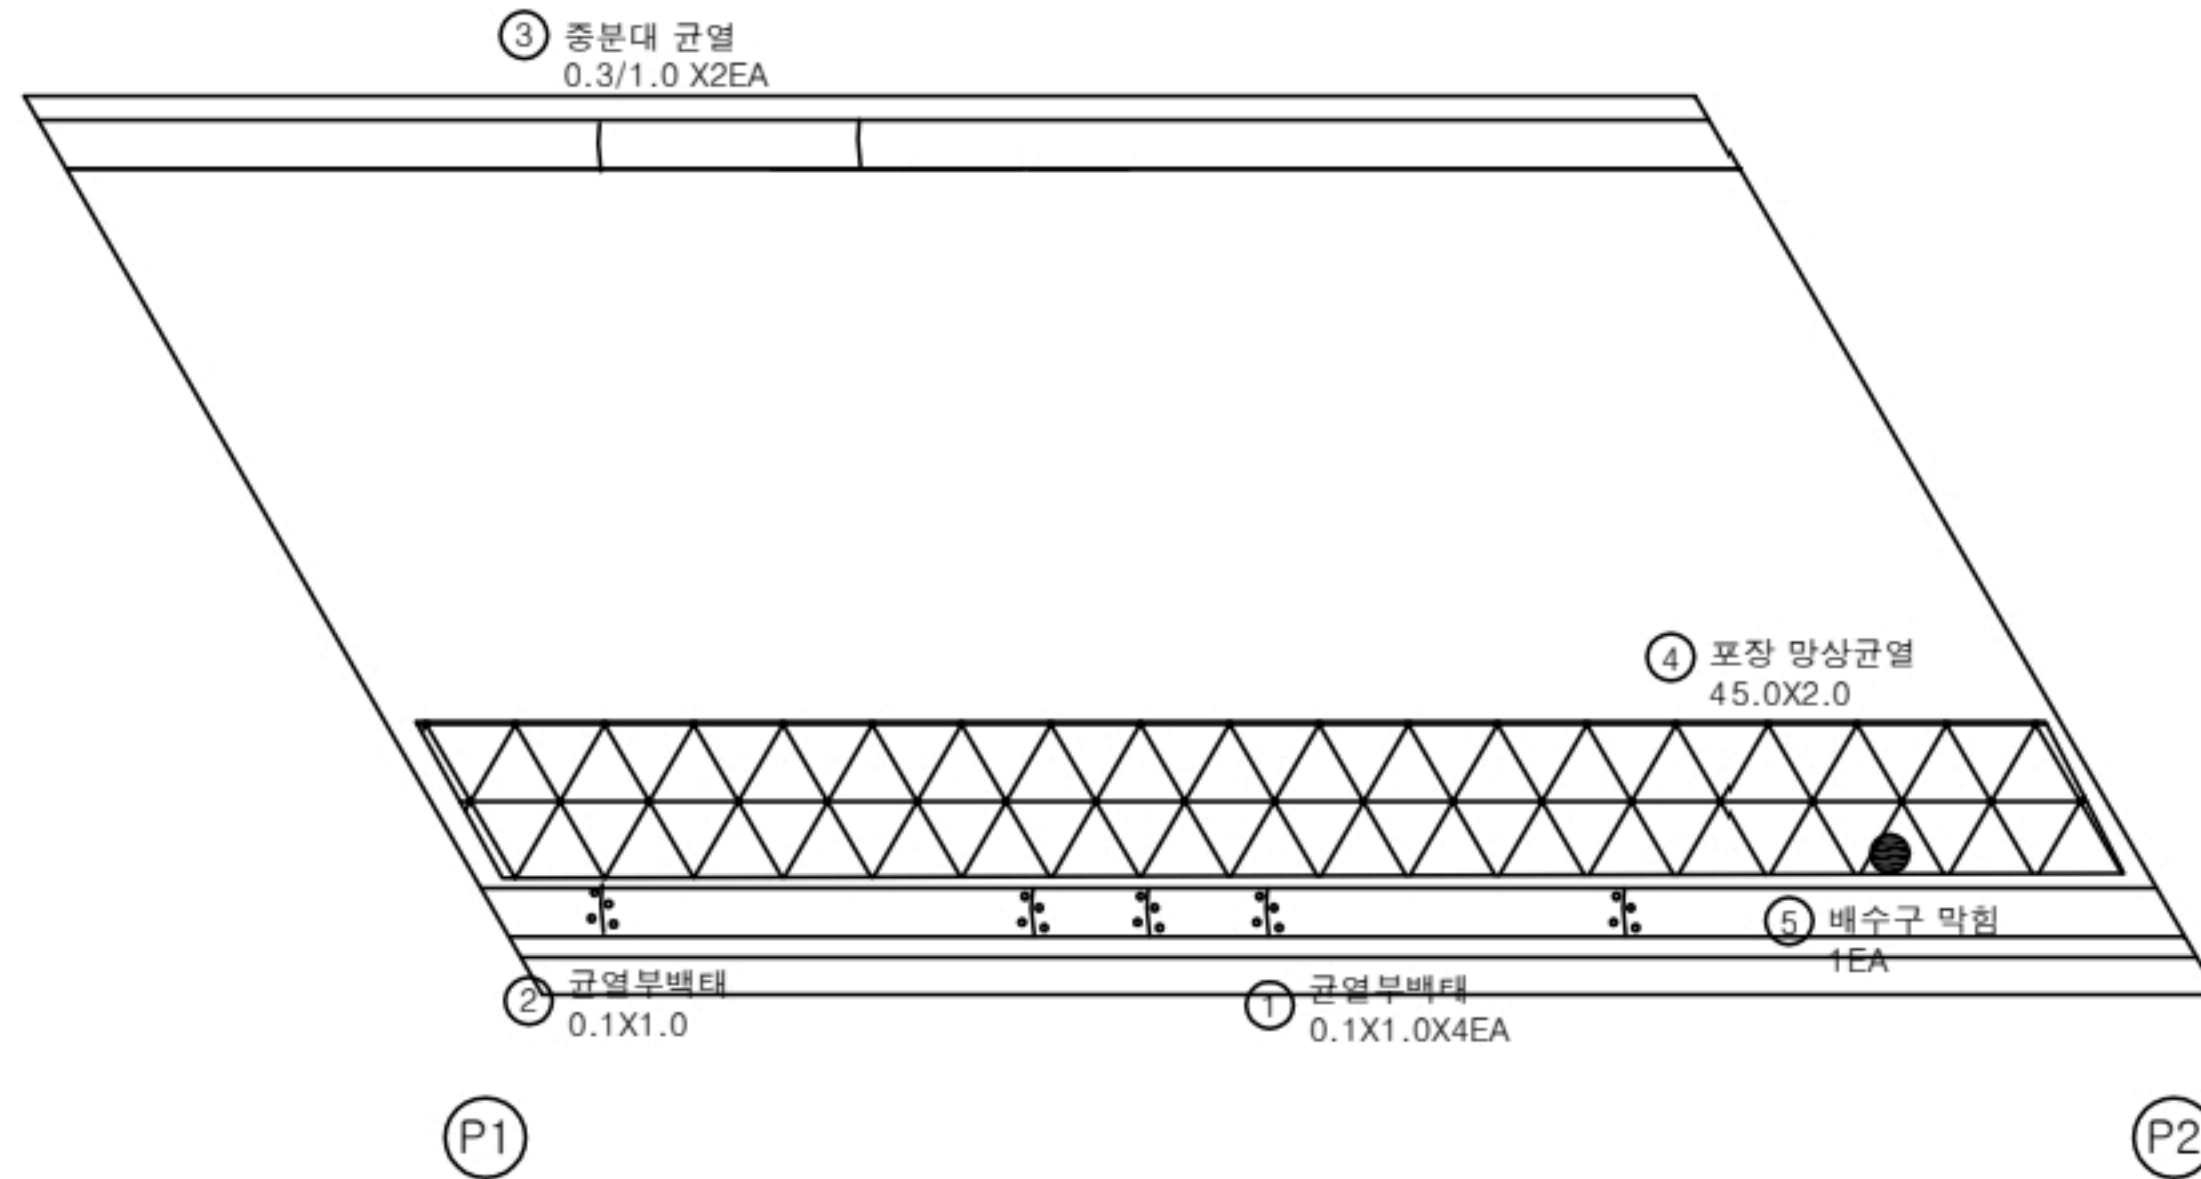
| 번호 | 구분 | 부재 | 손상내용 | 손상현황 | | | | | | 비 고 |
|---|---|---|---|---|---|---|---|---|---|---|
| 1 | 19하 | 방호벽 | 균열부백태 | | 0.1 | 1.0 | 0.40 | m <sup>2</sup> | 4 | |
| 2 | 21하 | 방호벽 | 균열부백태 | | 0.1 | 1.0 | 0.10 | m <sup>2</sup> | 1 | |
| 3 | 21하 | 중분대 | 중분대 균열 | 0.3 | 1.0 | | 2.00 | m | 2 | |
| 4 | 23하 | 교면포장 | 포장 망상균열 | | 45.0 | 2.0 | 90.00 | m <sup>2</sup> | 1 | |

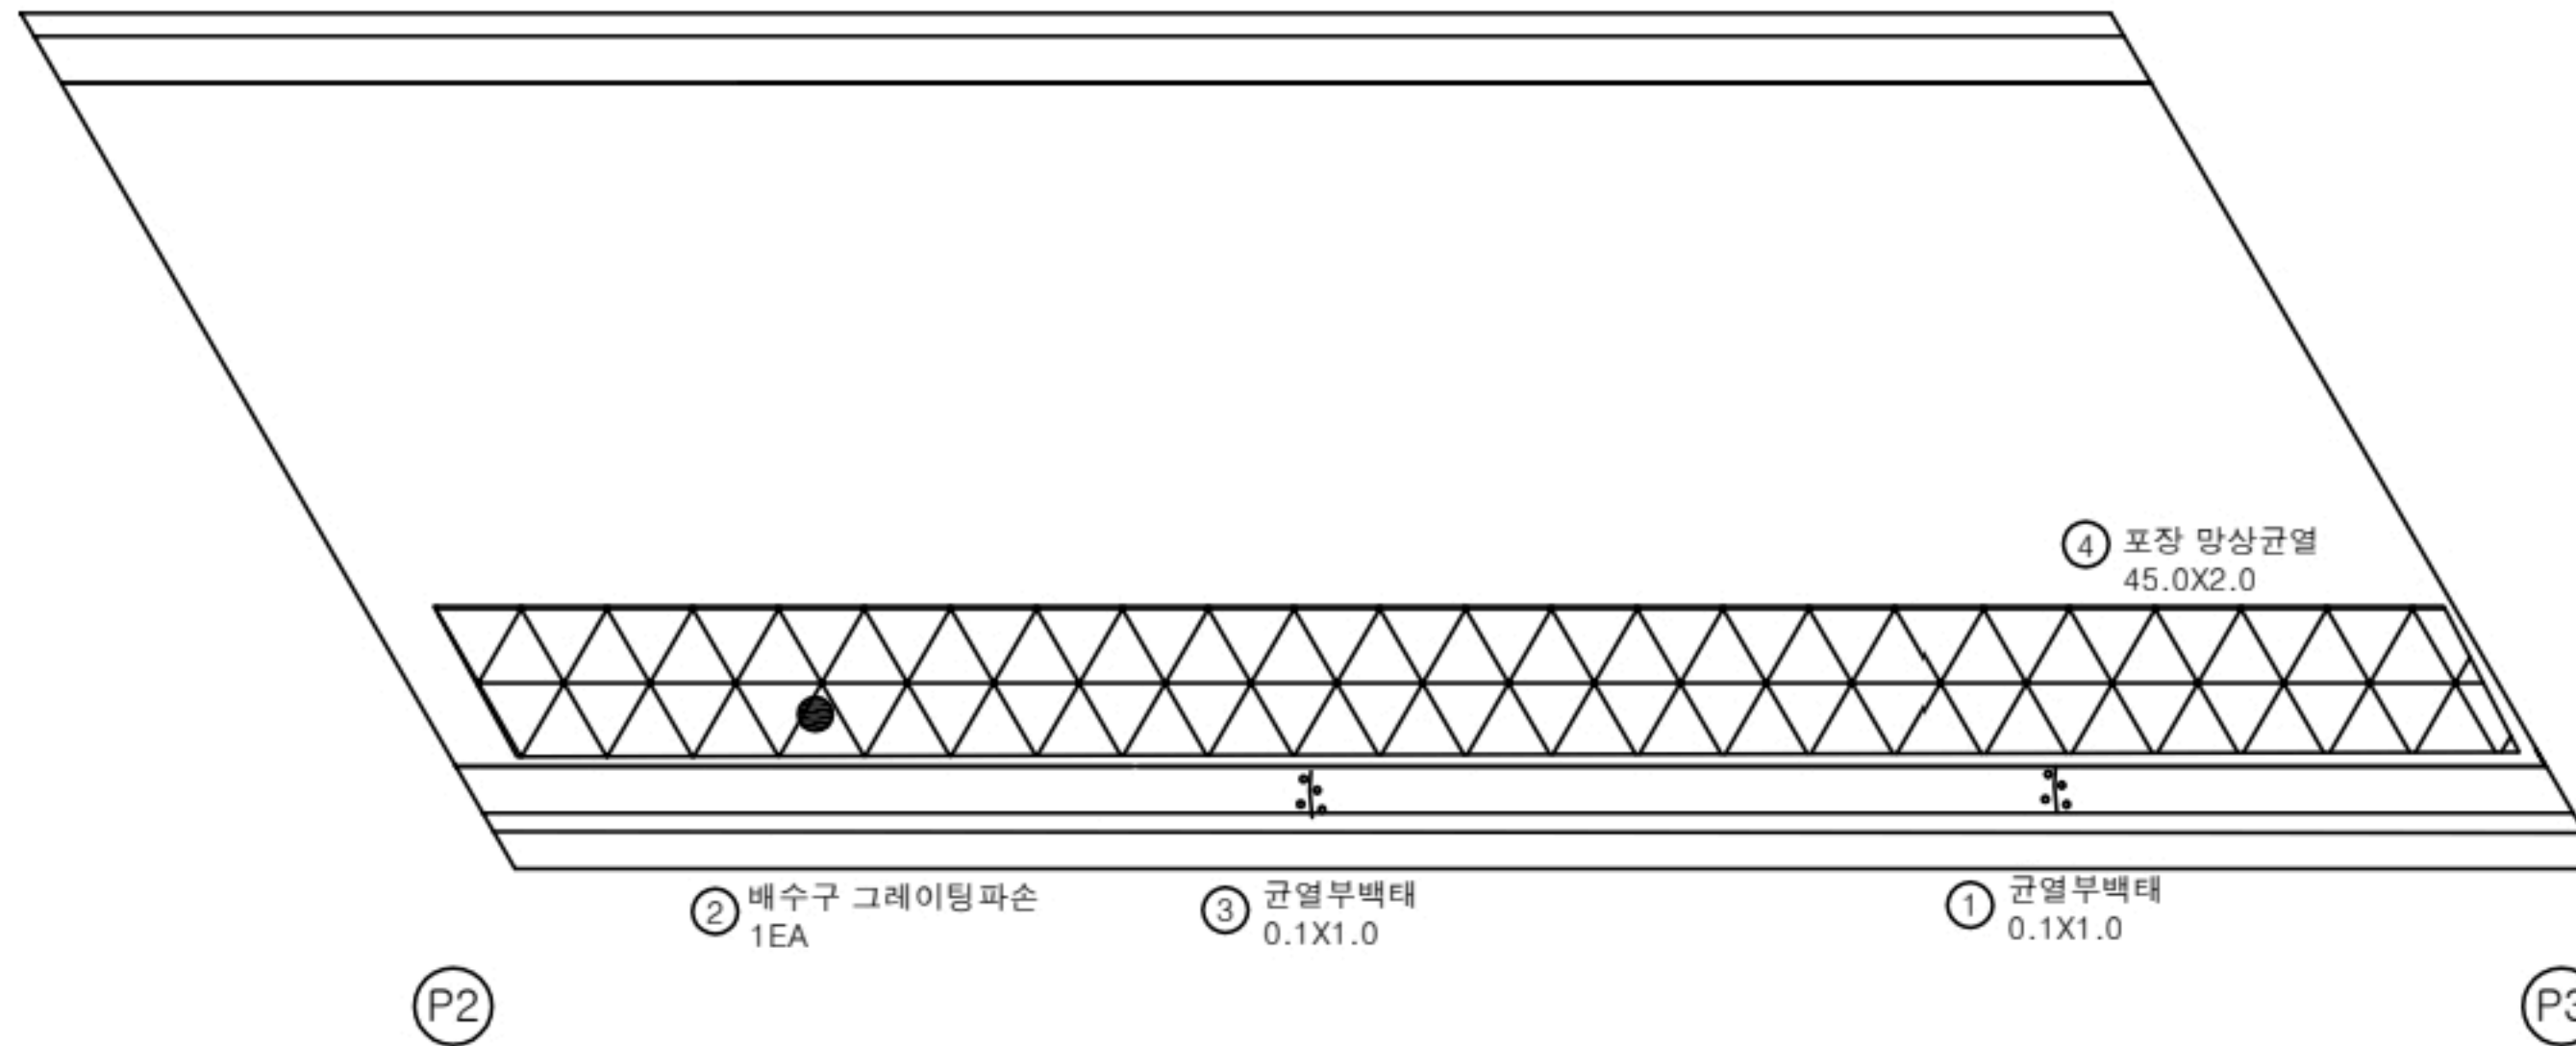
| 번호 | 구분 | 부재 | 손상내용 | 손상현황 | | | | | | 비고 |
|---|---|---|---|---|---|---|---|---|---|---|
| 1 | 19하 | 방호벽 | 균열부백태 | | 0.1 | 1.0 | 0.10 | m <sup>2</sup> | 1 | |
| 3 | 21하 | 방호벽 | 균열부백태 | | 0.1 | 1.0 | 0.10 | m <sup>2</sup> | 1 | |
| 4 | 23하 | 교면포장 | 포장 망상균열 | | 45.0 | 2.0 | 90.00 | m <sup>2</sup> | 1 | |
