상주영천고속도로 2024~2025년 시설물 안전점검 용역  
(2024년 하반기 정기안전점검)

## 외 관 조 사 망 도

장곡교

2024.11

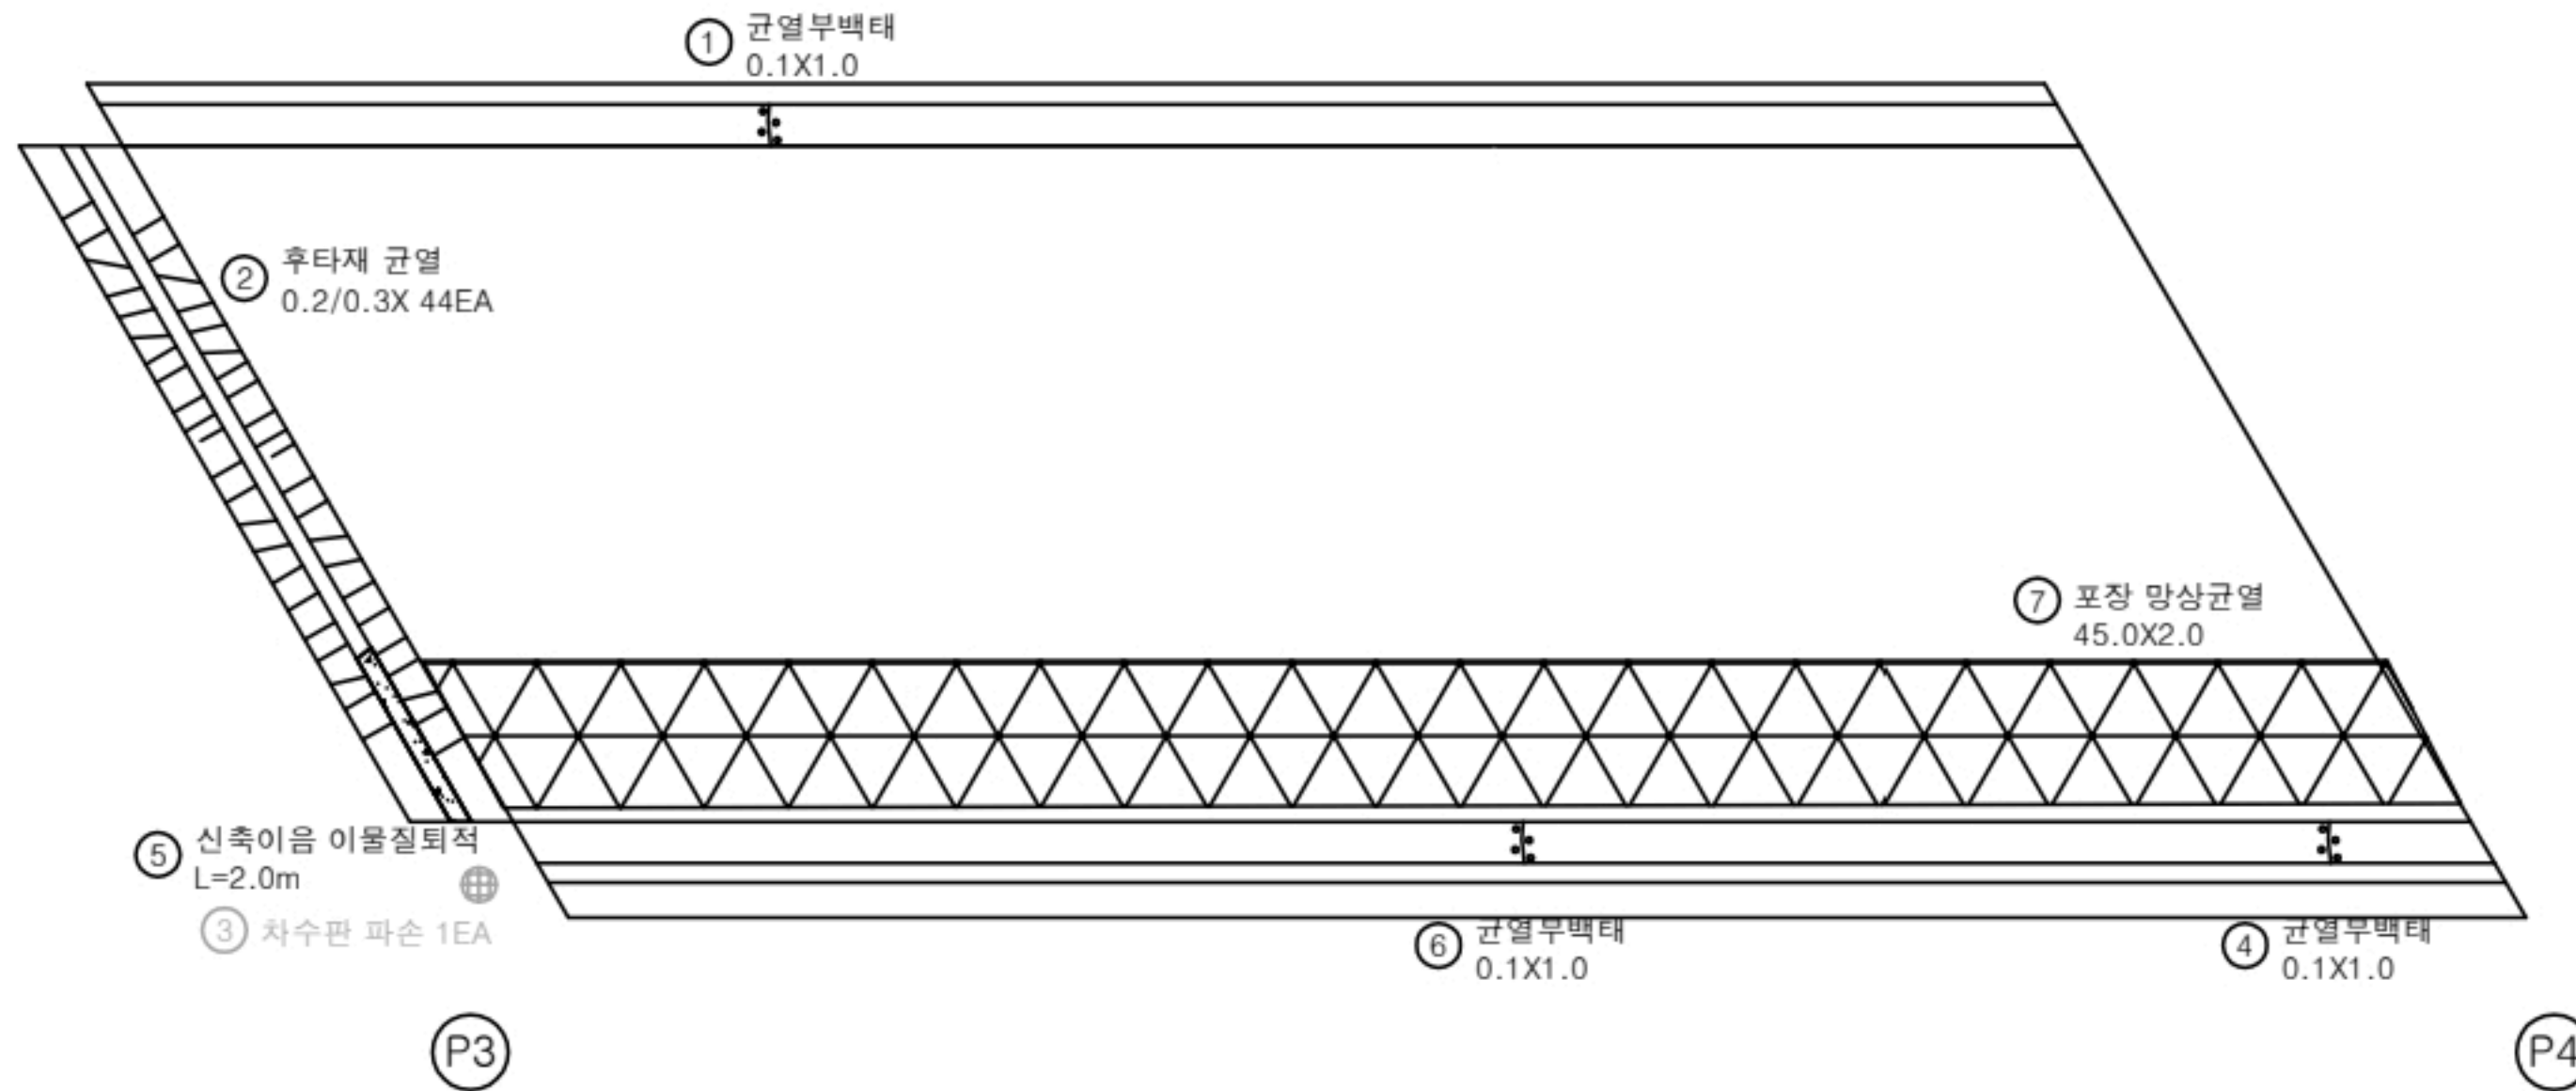
| 번호 | 구분 | 부재 | 손상내용 | 손상현황 | | | | | | 비 고 |
|---|---|---|---|---|---|---|---|---|---|---|
| 1 | 19하 | 중분대 | 균열부백태 | | 0.1 | 1.0 | 0.10 | m <sup>2</sup> | 1 | |
| 2 | 19하 | 신축이음 | 후타재 균열 | 0.2 | 0.3 | | 13.20 | m | 44 | |
| 4 | 19하 | 방호벽 | 균열부백태 | | 0.1 | 1.0 | 0.10 | m <sup>2</sup> | 1 | |
| 6 | 21하 | 방호벽 | 균열부백태 | | 0.1 | 1.0 | 0.10 | m <sup>2</sup> | 1 | |
| 7 | 23하 | 교면포장 | 포장 망상균열 | | 45.0 | 2.0 | 90.00 | m <sup>2</sup> | 1 | |

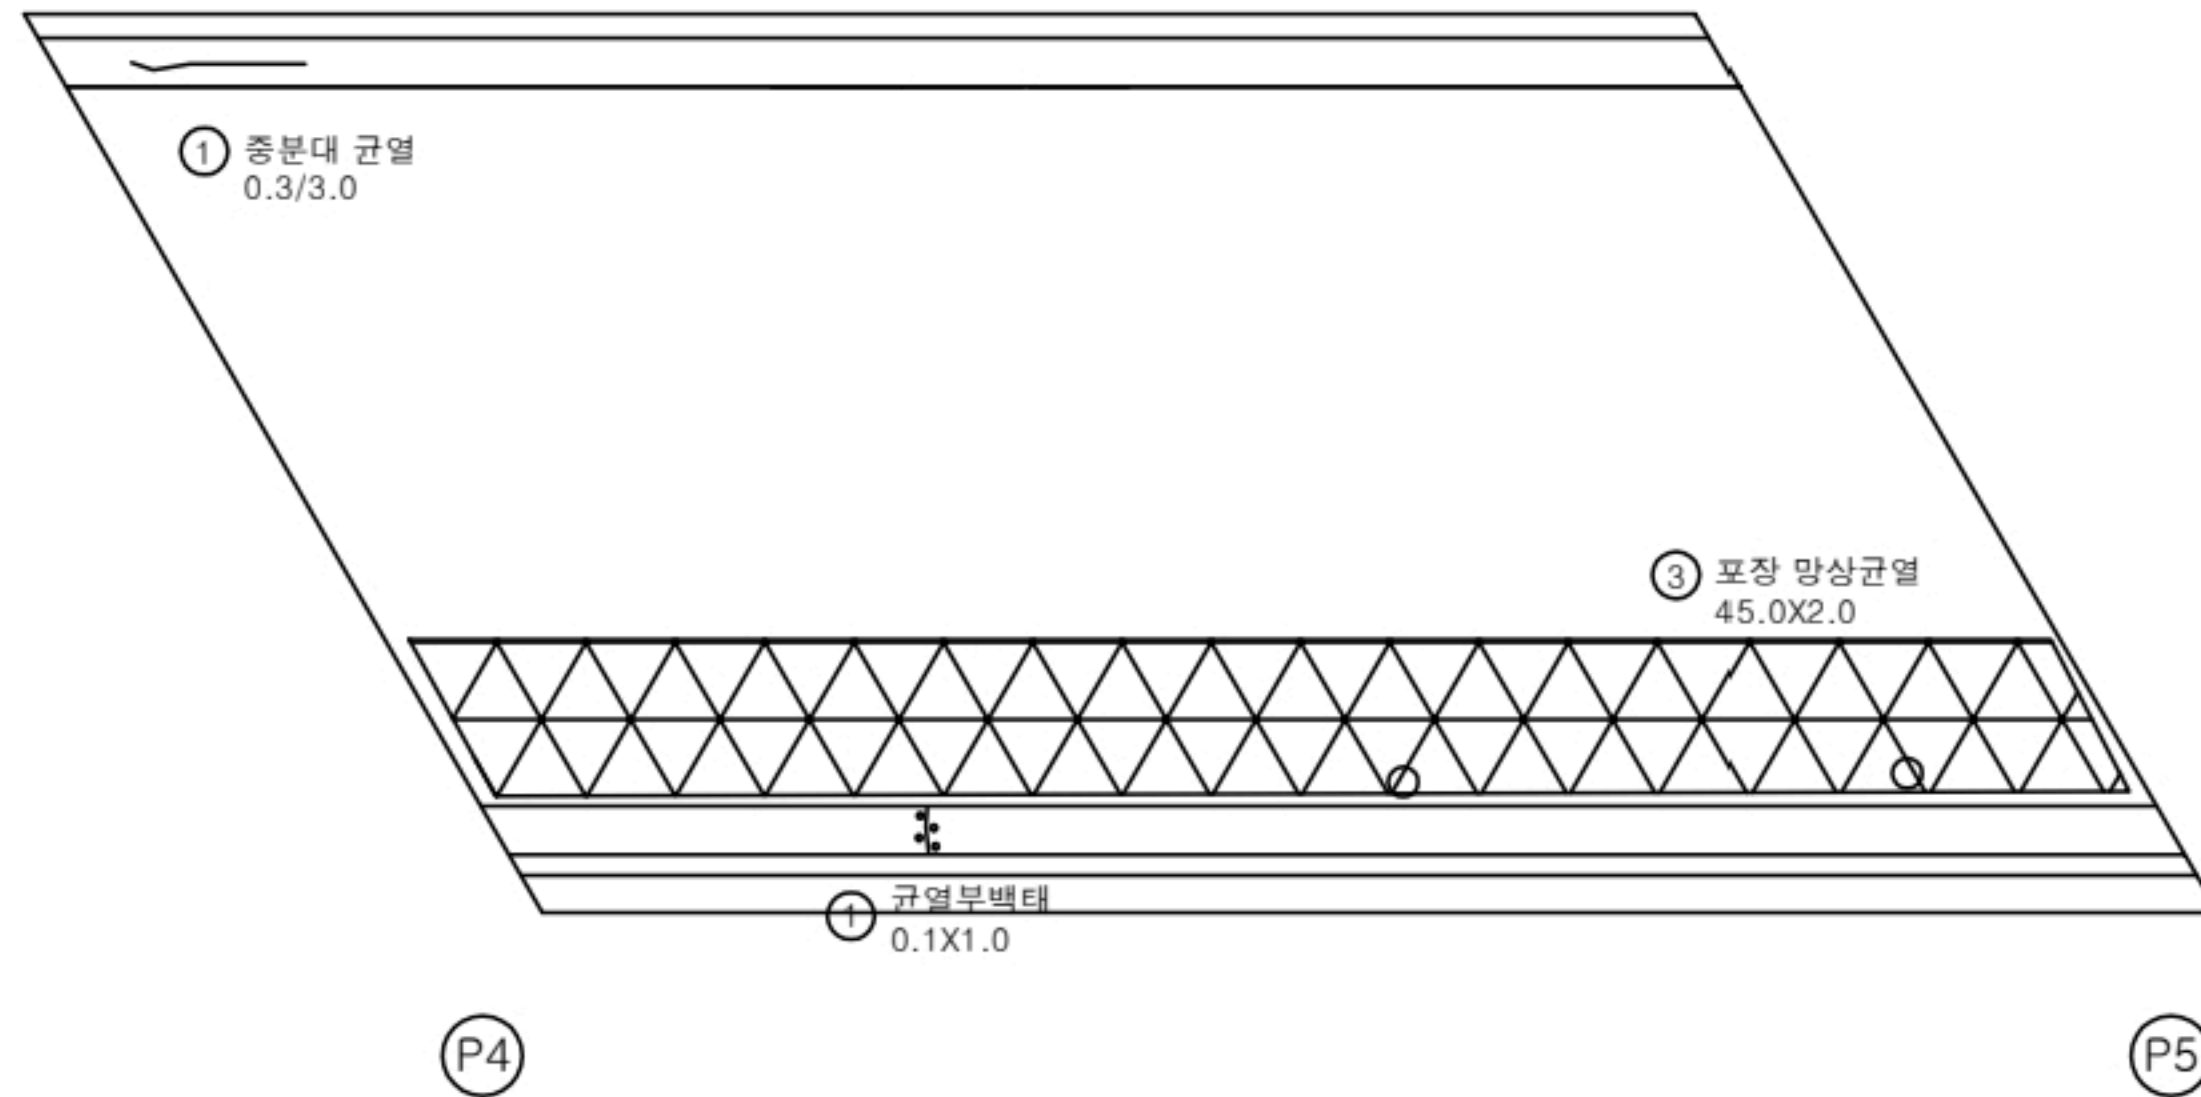
| 번호 | 구분 | 부재 | 손상내용 | 손상현황 | | | | | | 비 고 |
|---|---|---|---|---|---|---|---|---|---|---|
| 1 | 19하 | 방호벽 | 균열부백태 | | 0.1 | 1.0 | 0.10 | m <sup>2</sup> | 1 | |
| 2 | 21하 | 중분대 | 중분대 균열 | 0.3 | 3.0 | | 3.00 | m | 1 | |
| 3 | 23하 | 교면포장 | 포장 망상균열 | | 45.0 | 2.0 | 90.00 | m <sup>2</sup> | 1 | |

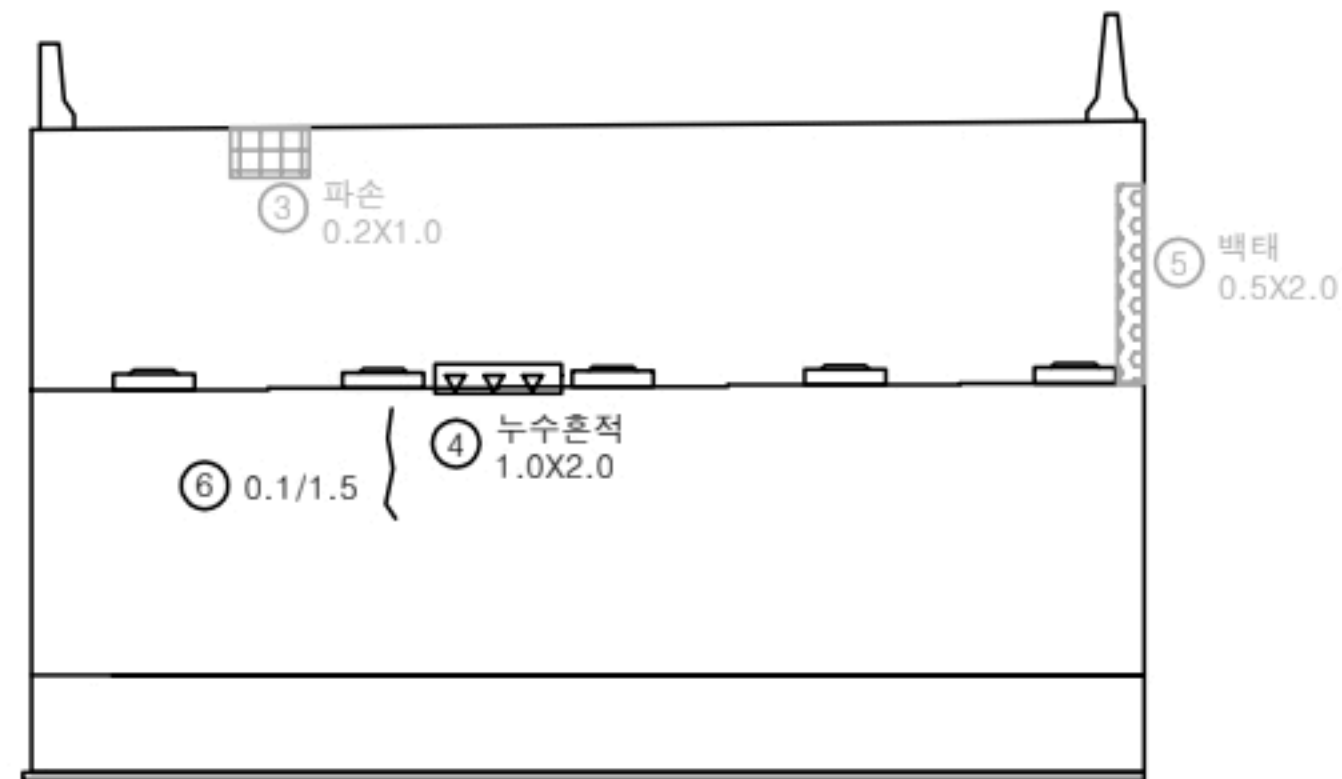
| 번호 | 구분 | 부재 | 손상내용 | 손상현황 | | | | | | 비 고 |
|---|---|---|---|---|---|---|---|---|---|---|
| 1 | 19하 | 교량받침 | 무수축물달 균열 | 0.2 | 0.1 | | 0.20 | m | 2 | |
| 2 | 19하 | 교량받침 | 받침콘크리트 균열 | 0.2 | 0.3 | | 0.30 | m | 1 | |
| 4 | 19하 | 교대 | 누수흔적 | | 1.0 | 2.0 | 2.00 | m <sup>2</sup> | 1 | |
| 6 | 21하 | 교대 | 균열(0.3mm미만) | 0.1 | 1.5 | | 1.50 | m | 1 | |
