상주영천고속도로 2024~2025년 시설물 안전점검 용역  
(2024년 하반기 정기안전점검)

# 외 관 조 사 망 도

낙동강대교

2024.11

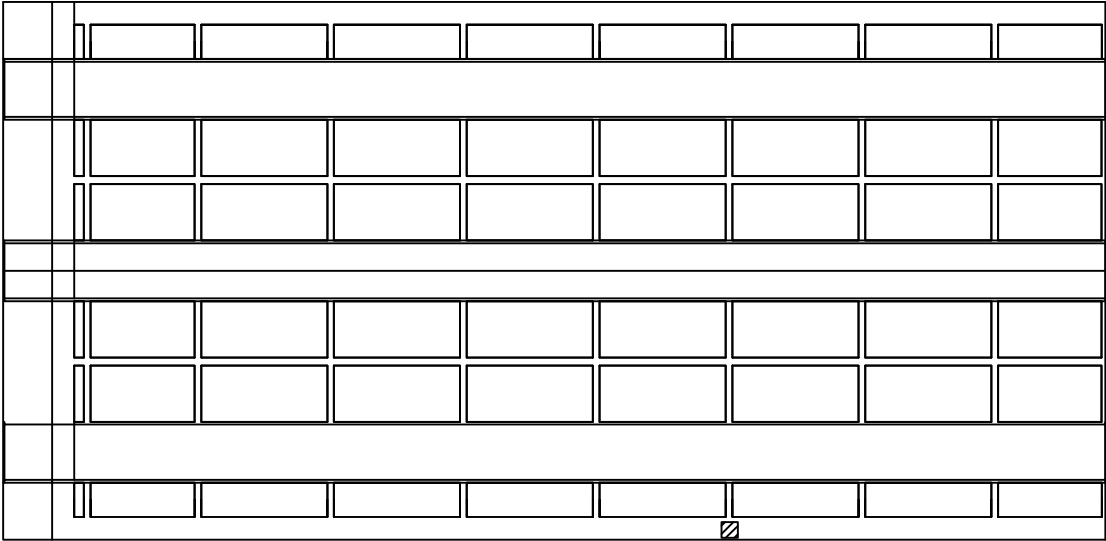
A1

① 배수관 지지대 탈락  
1EA

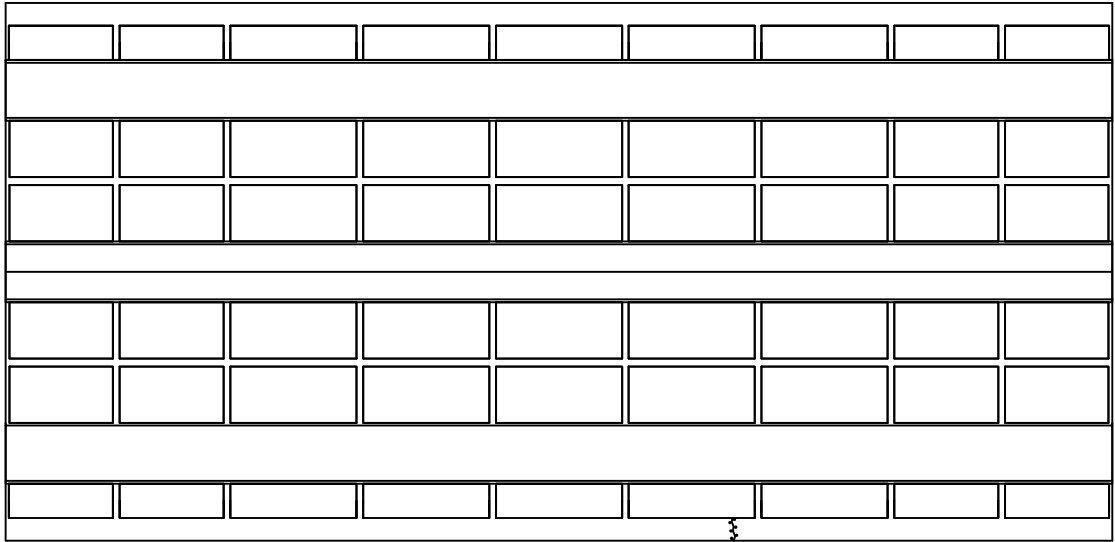
P2

1 균열부백태  
0.1X1.0

| 번호 | 구분 | 부재 | 손상내용 | 손상현황 | | | | | | 비고 |
|---|---|---|---|---|---|---|---|---|---|---|
| 1 | 21하 | 바닥판 | 균열부백태 | | 0.1 | 1.0 | 0.10 | m <sup>2</sup> | 1 | |

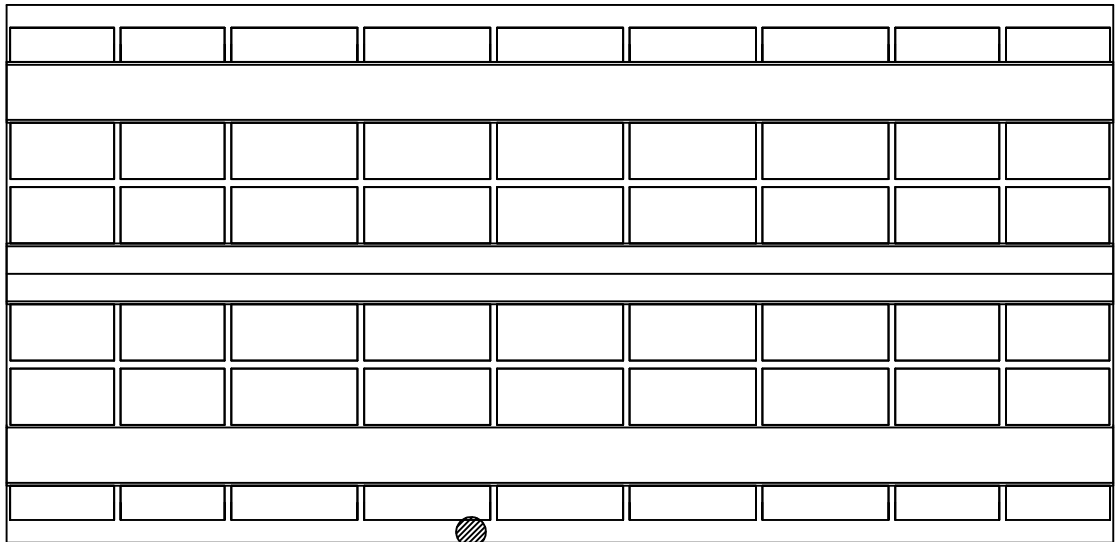
P3

1 배수관 탈락  
1EA

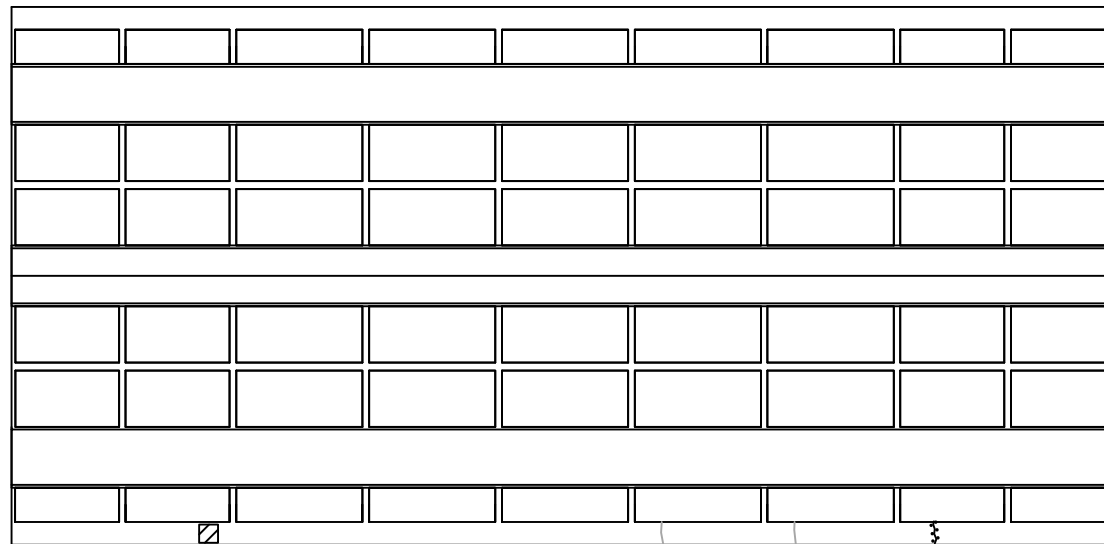
P4

② 균열부백태  
0.1X1.0
