상주영천고속도로 2024~2025년 시설물 안전점검 용역  
(2024년 하반기 정기안전점검)

# 외 관 조 사 망 도

낙동강대교

2024.11

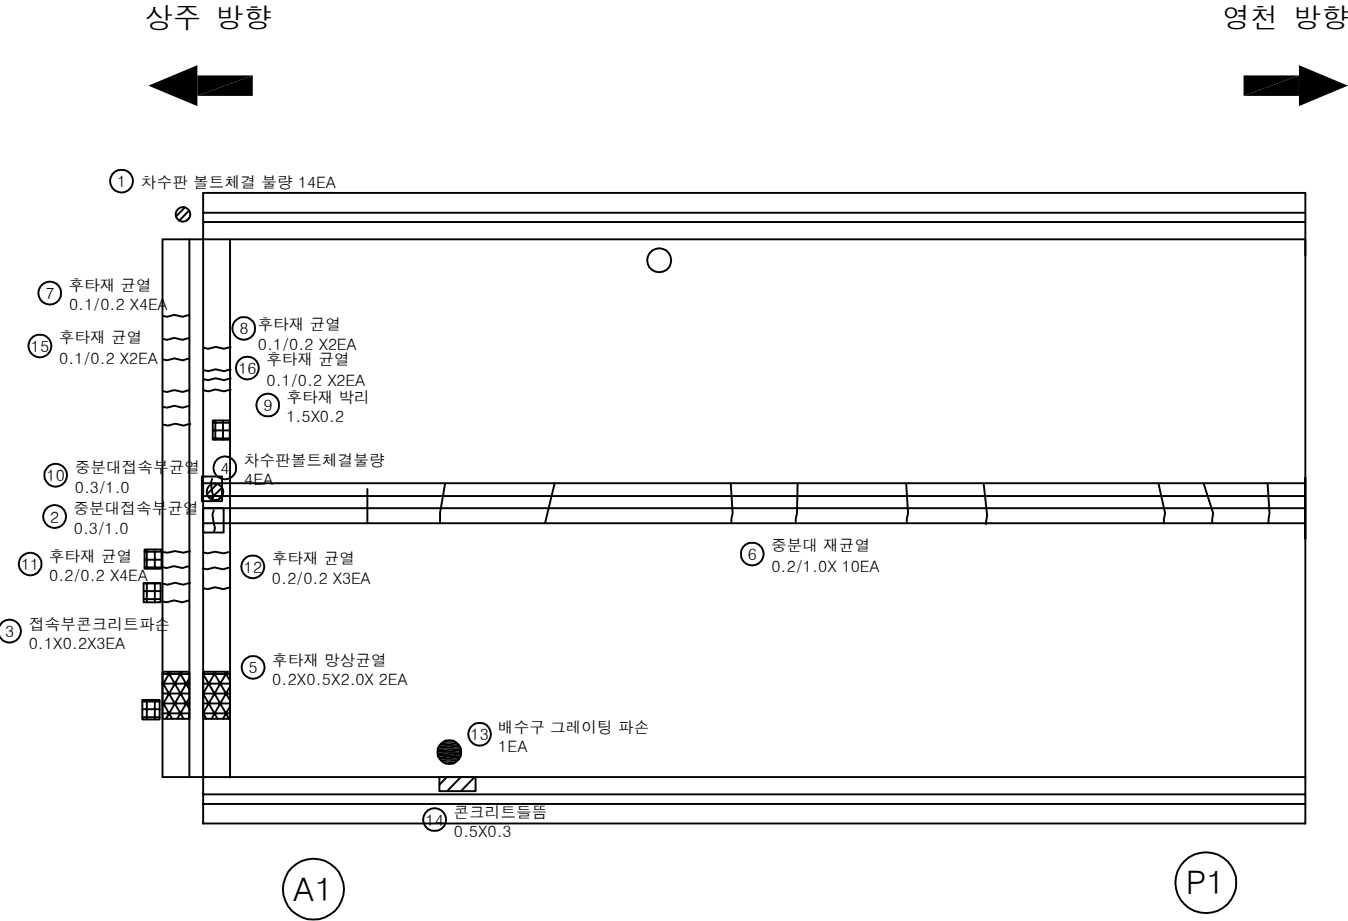
| 번호 | 구분 | 부재 | 손상내용 | 손상현황 | | | | | | 비고 |
|---|---|---|---|---|---|---|---|---|---|---|
| 1 | 19하 | 신축이음 | 차수판 볼트탈락 | | | | 14.00 | EA | 14 | |
| 2 | 19하 | 중분대 | 중분대 접속부 균열 | 0.3 | 1.0 | | 1.00 | m | 1 | |
| 3 | 19하 | 교면포장 | 접속부 콘크리트 파손 | | 0.1 | 0.2 | 0.06 | m <sup>2</sup> | 3 | |
| 4 | 19하 | 신축이음 | 차수판 볼트 체결 불량 | | | | 4.00 | EA | 4 | |
| 5 | 19하 | 신축이음 | 후타재 양상균열 | 0.2 | 0.5 | 2.0 | 2.00 | m <sup>2</sup> | 2 | |
| 6 | 19하 | 중분대 | 중분대 재균열 | 0.2 | 1.0 | | 10.00 | m | 10 | |
| 7 | 21하 | 신축이음 | 후타재 균열 | 0.1 | 0.2 | | 0.80 | m | 4 | |
| 8 | 21하 | 신축이음 | 후타재 균열 | 0.1 | 0.2 | | 0.40 | m | 2 | |
| 9 | 21하 | 신축이음 | 후타재 박리 | | 1.5 | 0.2 | 0.30 | m <sup>2</sup> | 1 | |
| 10 | 21하 | 중분대 | 중분대 접속부 균열 | 0.3 | 1.0 | | 1.00 | m | 1 | |
| 11 | 21하 | 신축이음 | 후타재 균열 | 0.2 | 0.2 | | 0.80 | m | 4 | |
| 12 | 21하 | 신축이음 | 후타재 균열 | 0.2 | 0.2 | | 0.60 | m | 3 | |
| 13 | 21하 | 배수시설 | 배수구 그레이팅 파손 | | | | 1.00 | EA | 1 | |
| 14 | 21하 | 방호벽 | 콘크리트 들뜸 | | 0.5 | 0.3 | 0.15 | m <sup>2</sup> | 1 | |
| 15 | 23하 | 신축이음 | 후타재 균열 | 0.1 | 0.2 | | 0.40 | m | 2 | |
| 16 | 23하 | 신축이음 | 후타재 균열 | 0.1 | 0.2 | | 0.40 | m | 2 | |

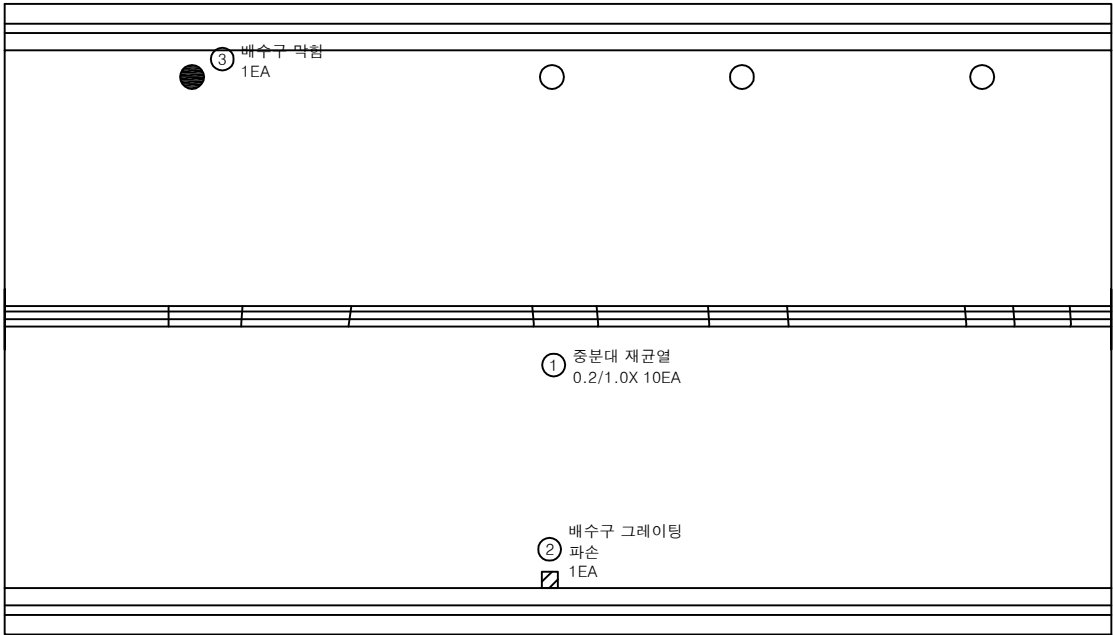
| 번호 | 구분 | 부재 | 손상내용 | 손상현황 | | | | | | 비고 |
|---|---|---|---|---|---|---|---|---|---|---|
| 1 | 19하 | 중분대 | 중분대 재균열 | 0.2 | 1.0 | | 10.00 | m | 10 | |
| 2 | 21하 | 배수시설 | 배수구 그레이팅 파손 | | | | 1.00 | EA | 1 | |
| 3 | 23하 | 배수시설 | 배수구 막힘 | | | | 1.00 | EA | 1 | |

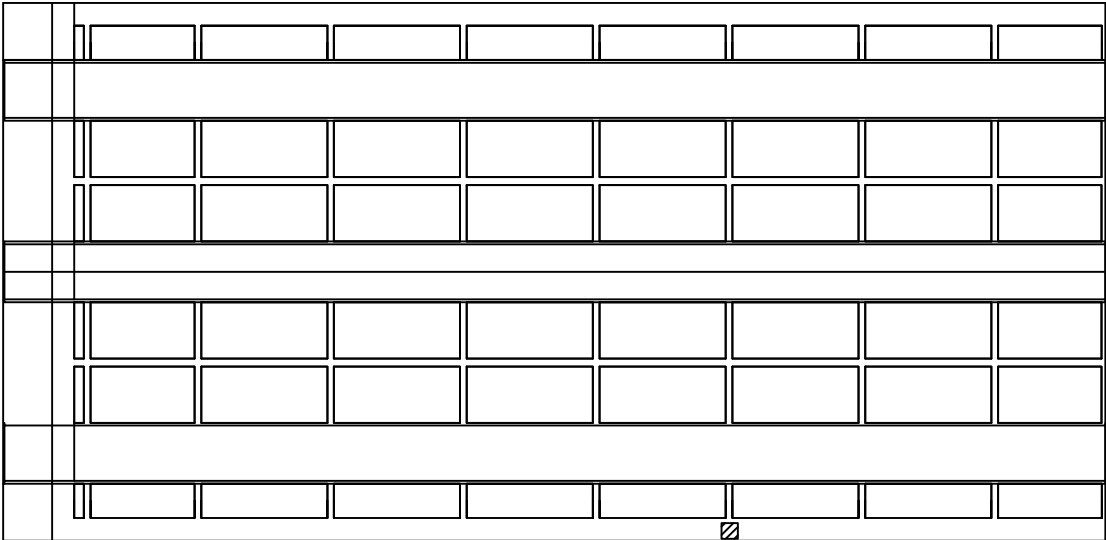
A1

① 배수관 지지대 탈락  
1EA

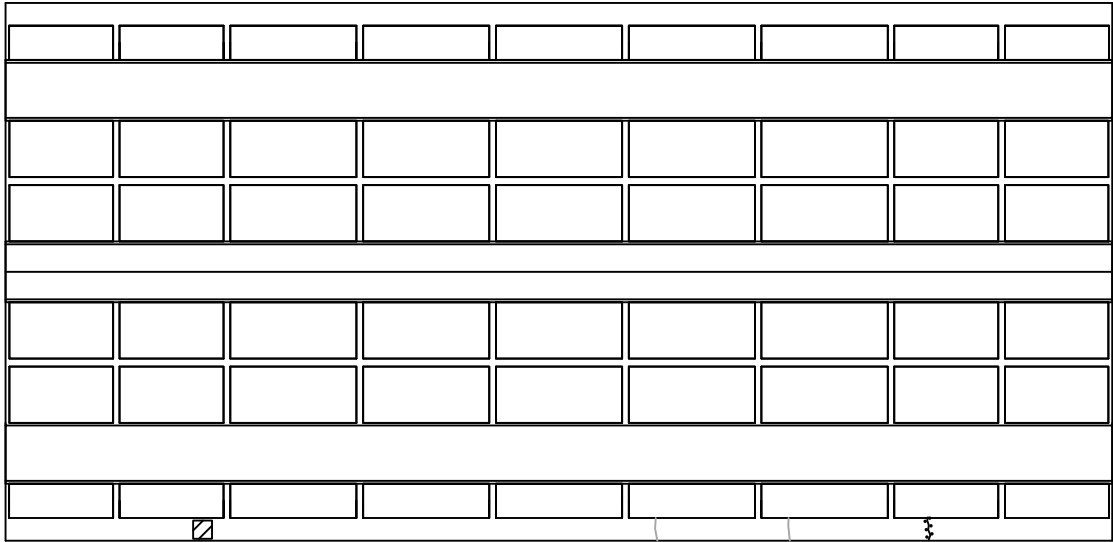
③ 배수관 고정고리 탈락  
1EA

① 0.3/1.0X 2EA

② 균열무백태  
0.1X1.0

| 번호 | 구분 | 부재 | 손상내용 | 손상현황 | | | | | | 비 고 |
|---|---|---|---|---|---|---|---|---|---|---|
| 1 | 19하 | 바닥판 | 균열(0.3mm이상) | 0.3 | 1.0 | | 2.00 | m | 2 | 1차 보수 |
| 2 | 21하 | 바닥판 | 균열무백태 | | 0.1 | 1.0 | 0.10 | m <sup>2</sup> | 1 | |
