상주영천고속도로 2024~2025년 시설물 안전점검 용역  
(2024년 하반기 정기안전점검)

# 외 관 조 사 망 도

낙동강대교

2024.11

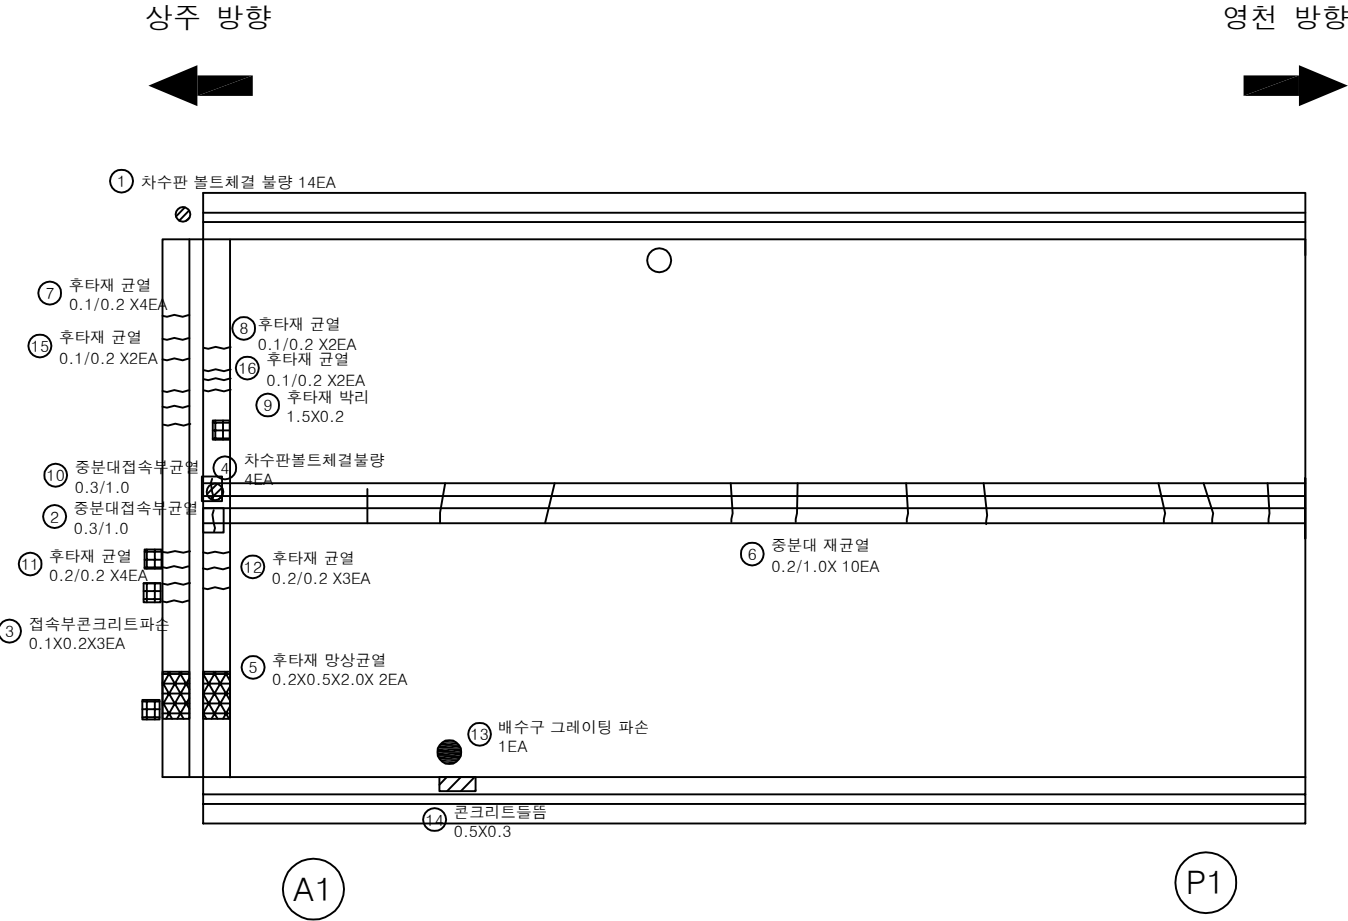
| 번호 | 구분 | 부재 | 손상내용 | 손상현황 | | | | | | 비고 |
|---|---|---|---|---|---|---|---|---|---|---|
| 1 | 19하 | 신축이음 | 차수판 볼트탈락 | | | | 14.00 | EA | 14 | |
| 2 | 19하 | 중분대 | 중분대 접속부 균열 | 0.3 | 1.0 | | 1.00 | m | 1 | |
| 3 | 19하 | 교면포장 | 접속부 콘크리트 파손 | | 0.1 | 0.2 | 0.06 | m <sup>2</sup> | 3 | |
| 4 | 19하 | 신축이음 | 차수판 볼트 체결 불량 | | | | 4.00 | EA | 4 | |
| 5 | 19하 | 신축이음 | 후타재 양상균열 | 0.2 | 0.5 | 2.0 | 2.00 | m <sup>2</sup> | 2 | |
| 6 | 19하 | 중분대 | 중분대 재균열 | 0.2 | 1.0 | | 10.00 | m | 10 | |
| 7 | 21하 | 신축이음 | 후타재 균열 | 0.1 | 0.2 | | 0.80 | m | 4 | |
| 8 | 21하 | 신축이음 | 후타재 균열 | 0.1 | 0.2 | | 0.40 | m | 2 | |
| 9 | 21하 | 신축이음 | 후타재 박리 | | 1.5 | 0.2 | 0.30 | m <sup>2</sup> | 1 | |
| 10 | 21하 | 중분대 | 중분대 접속부 균열 | 0.3 | 1.0 | | 1.00 | m | 1 | |
| 11 | 21하 | 신축이음 | 후타재 균열 | 0.2 | 0.2 | | 0.80 | m | 4 | |
| 12 | 21하 | 신축이음 | 후타재 균열 | 0.2 | 0.2 | | 0.60 | m | 3 | |
| 13 | 21하 | 배수시설 | 배수구 그레이팅 파손 | | | | 1.00 | EA | 1 | |
| 14 | 21하 | 방호벽 | 콘크리트 들뜸 | | 0.5 | 0.3 | 0.15 | m <sup>2</sup> | 1 | |
| 15 | 23하 | 신축이음 | 후타재 균열 | 0.1 | 0.2 | | 0.40 | m | 2 | |
| 16 | 23하 | 신축이음 | 후타재 균열 | 0.1 | 0.2 | | 0.40 | m | 2 | |

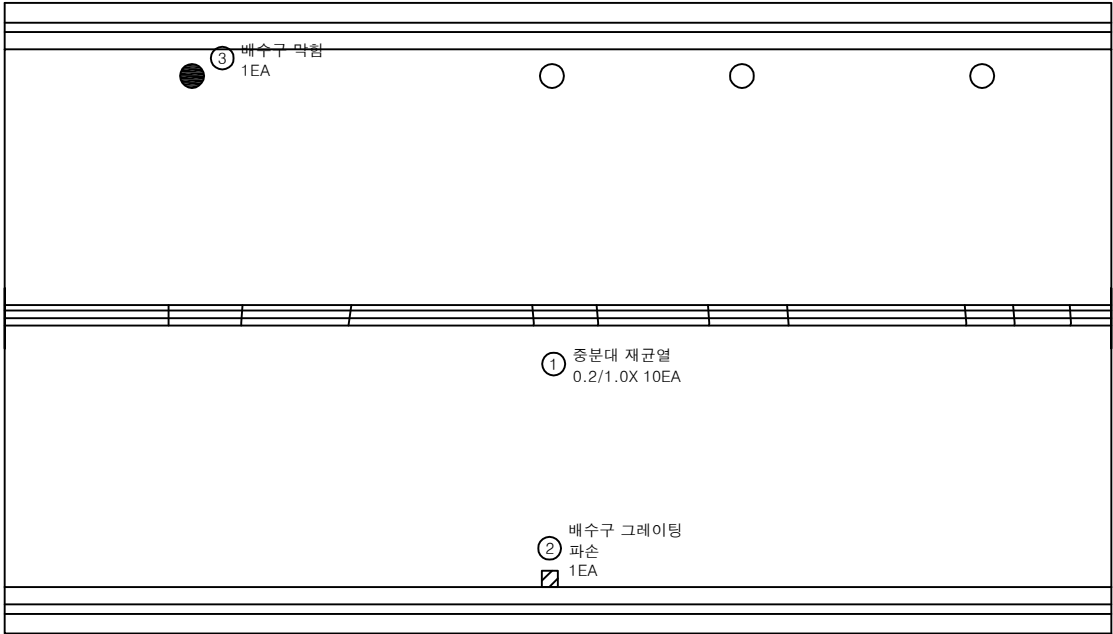
| 번호 | 구분 | 부재 | 손상내용 | 손상현황 | | | | | | 비고 |
|---|---|---|---|---|---|---|---|---|---|---|
| 1 | 19하 | 중분대 | 중분대 재균열 | 0.2 | 1.0 | | 10.00 | m | 10 | |
| 2 | 21하 | 배수시설 | 배수구 그레이팅 파손 | | | | 1.00 | EA | 1 | |
| 3 | 23하 | 배수시설 | 배수구 막힘 | | | | 1.00 | EA | 1 | |

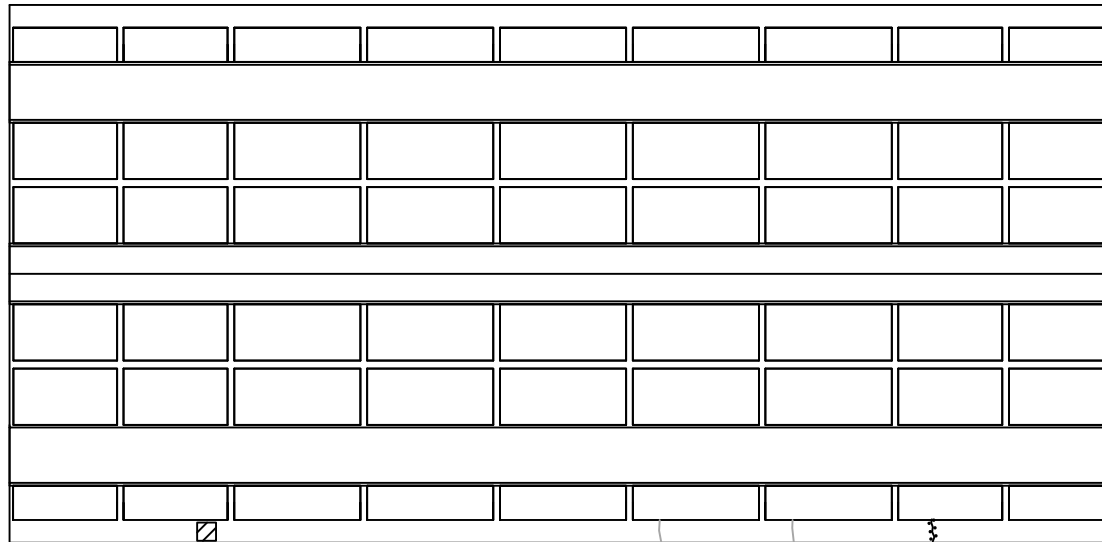
③ 배수관 고정고리 탈락  
1EA

① 0.3/1.0X 2EA

② 균열부백태  
0.1X1.0

| 번호 | 구분 | 부재 | 손상내용 | 손상현황 | | | | | | 비고 |
|---|---|---|---|---|---|---|---|---|---|---|
| 1 | 19하 | 바닥판 | 균열(0.3mm이상) | 0.3 | 1.0 | | 2.00 | m | 2 | 21하 배수 |
| 2 | 21하 | 바닥판 | 균열부백태 | | 0.1 | 1.0 | 0.10 | m | 1 | |
