상주영천고속도로 2024~2025년 시설물 안전점검 용역  
(2024년 하반기 정기안전점검)

# 외 관 조 사 망 도

낙동강대교

2024.11

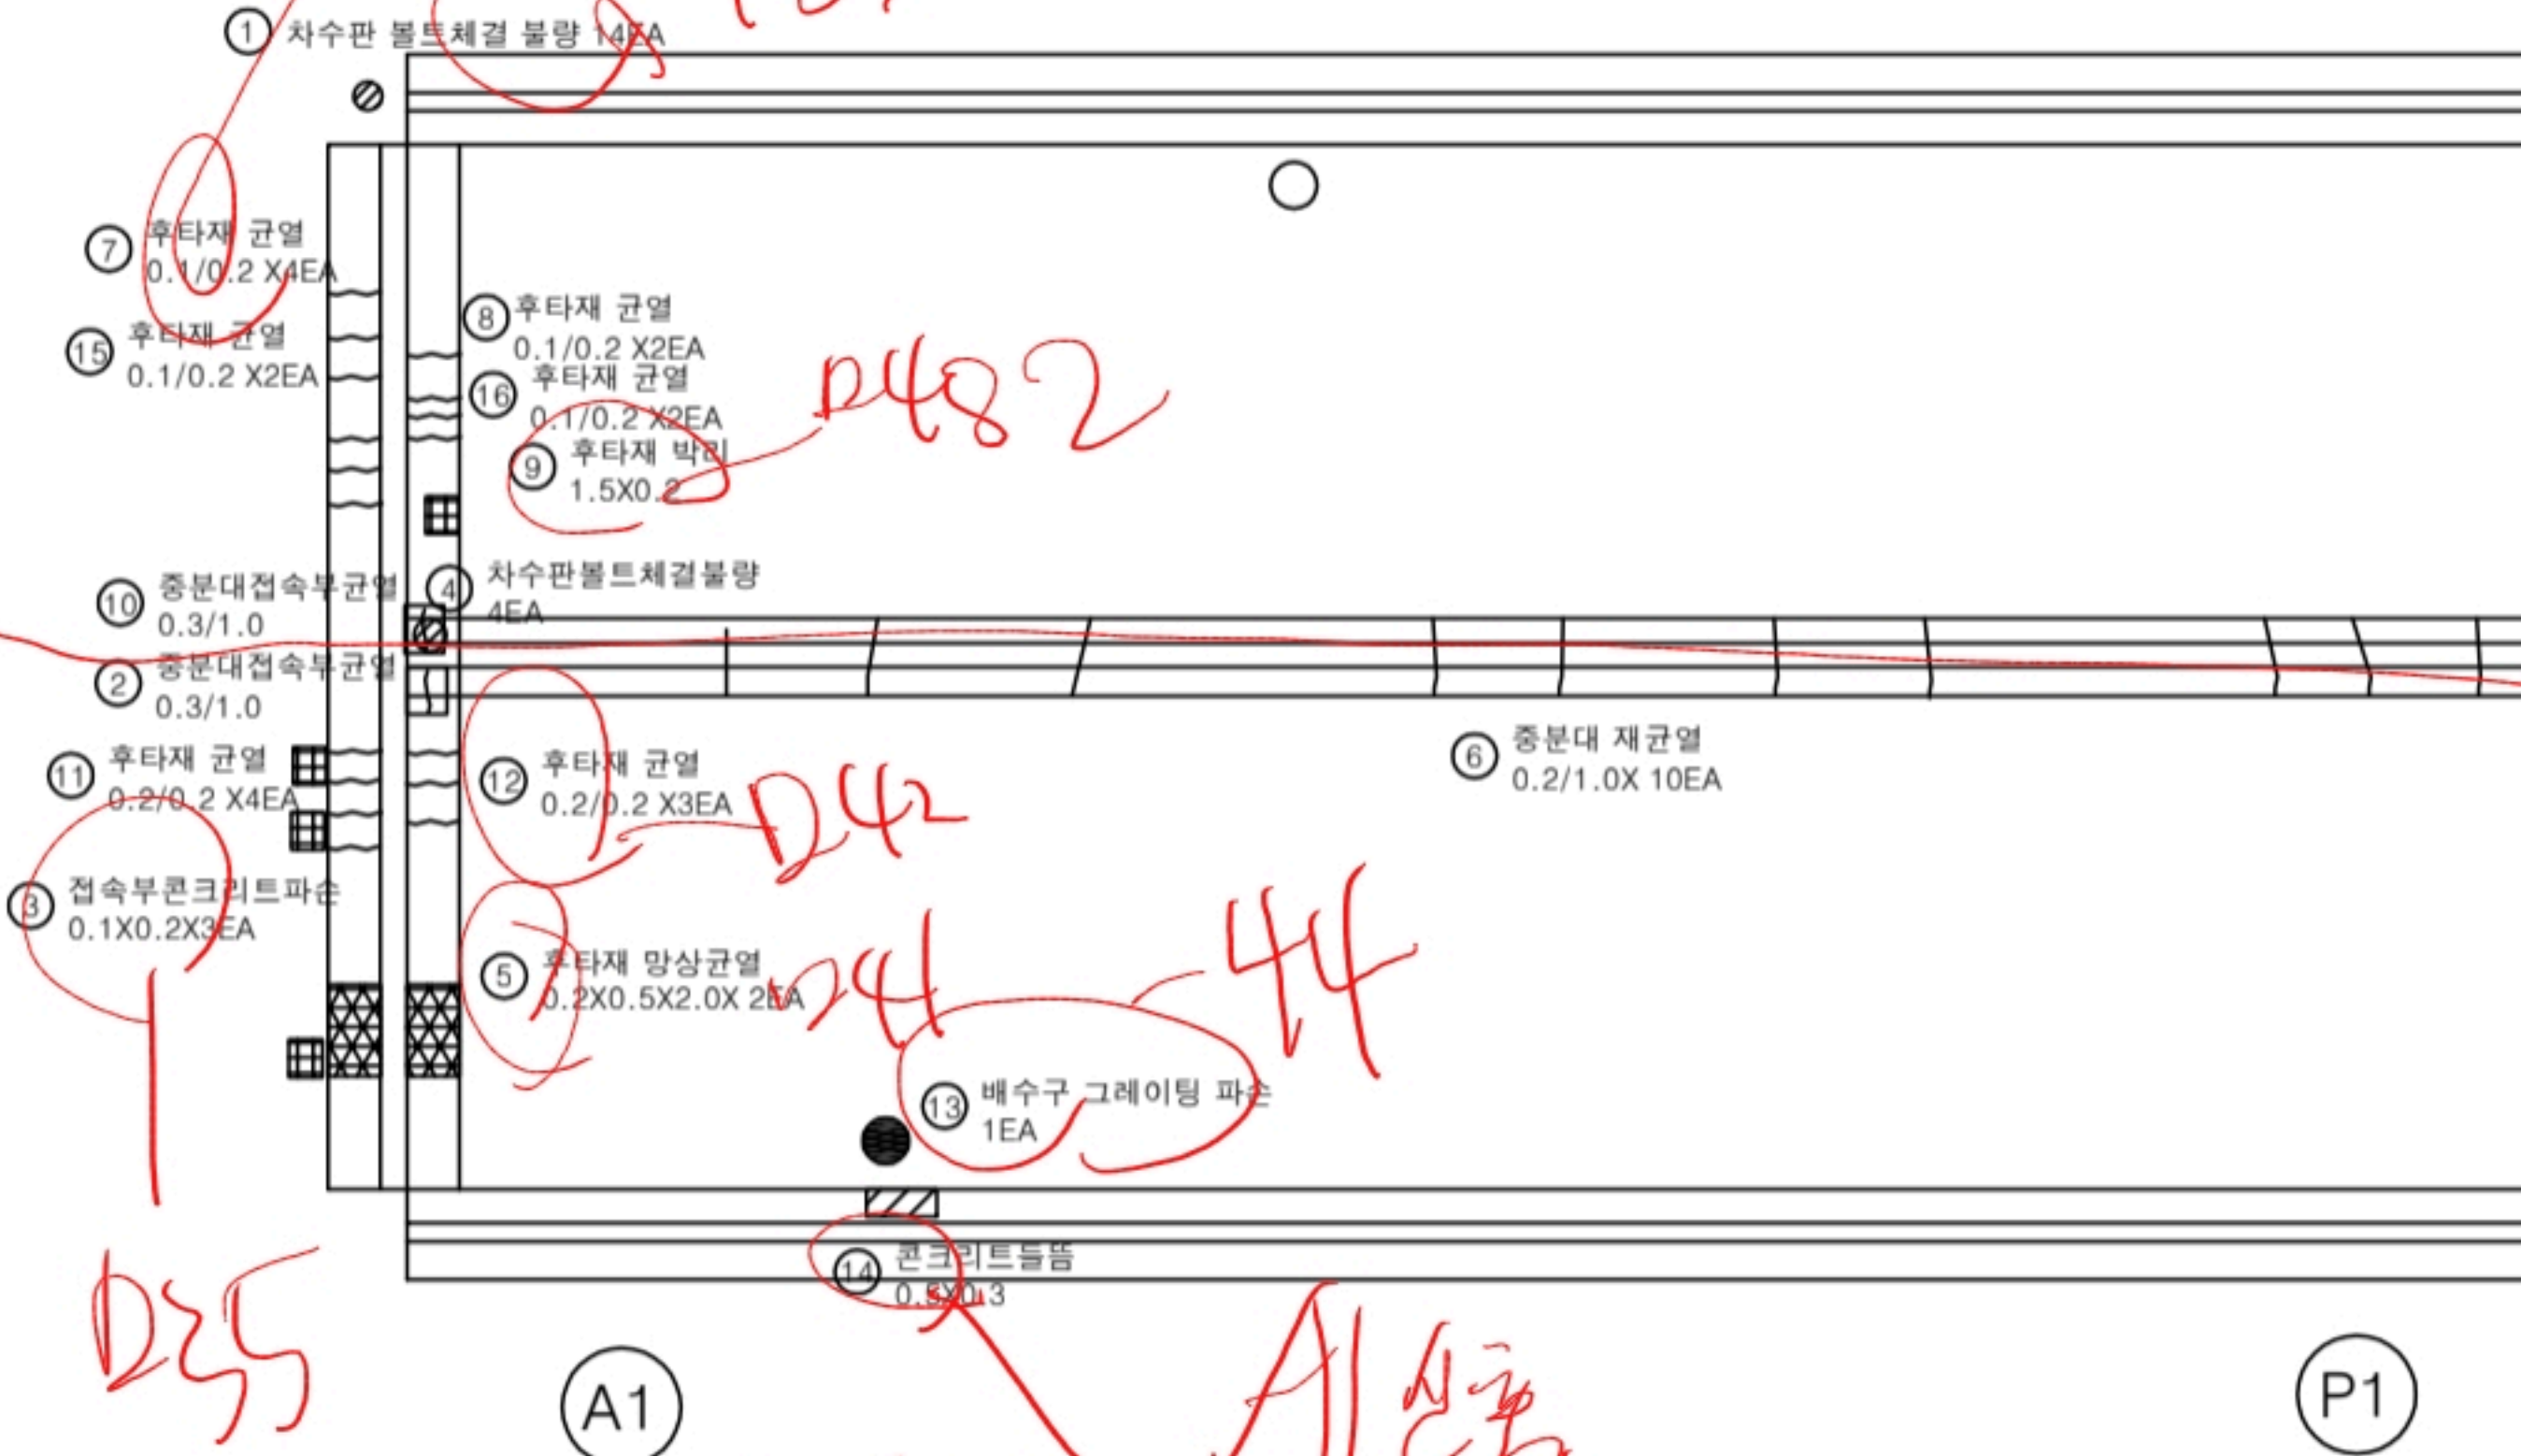
0480 AI 신축

| 번호 | 구분 | 부재 | 손상내용 | 손상현황 | | | | | 비고 |
|---|---|---|---|---|---|---|---|---|---|
| 1 | 19하 | 신축이음 | 차수판 볼트탈락 | | | | 14.00 | EA | 14 |
| 2 | 19하 | 중분대 | 중분대 접속부 균열 | 0.3 | 1.0 | | 1.00 | m | 1 |
| 3 | 19하 | 교면포장 | 접속부 콘크리트 파손 | | 0.1 | 0.2 | 0.06 | m <sup>2</sup> | 3 |
| 4 | 19하 | 신축이음 | 차수판 볼트체결 불량 | | | | 4.00 | EA | 4 |
| 5 | 19하 | 신축이음 | 후타재 망상균열 | 0.2 | 0.5 | 2.0 | 2.00 | m <sup>2</sup> | 2 |
| 6 | 19하 | 중분대 | 중분대 재균열 | 0.2 | 1.0 | | 10.00 | m | 10 |
| 7 | 21하 | 신축이음 | 후타재 균열 | 0.1 | 0.2 | | 0.80 | m | 4 |
| 8 | 21하 | 신축이음 | 후타재 균열 | 0.1 | 0.2 | | 0.40 | m | 2 |
| 9 | 21하 | 신축이음 | 후타재 박리 | | 1.5 | 0.2 | 0.30 | m <sup>2</sup> | 1 |
| 10 | 21하 | 중분대 | 중분대 접속부 균열 | 0.3 | 1.0 | | 1.00 | m | 1 |
| 11 | 21하 | 신축이음 | 후타재 균열 | 0.2 | 0.2 | | 0.80 | m | 4 |
| 12 | 21하 | 신축이음 | 후타재 균열 | 0.2 | 0.2 | | 0.60 | m | 3 |
| 13 | 21하 | 배수시설 | 배수구 그레이팅 파손 | | | | 1.00 | EA | 1 |
| 14 | 21하 | 방호벽 | 콘크리트 들뜸 | | 0.5 | 0.3 | 0.15 | m <sup>2</sup> | 1 |
| 15 | 23하 | 신축이음 | 후타재 균열 | 0.1 | 0.2 | | 0.40 | m | 2 |
| 16 | 23하 | 신축이음 | 후타재 균열 | 0.1 | 0.2 | | 0.40 | m | 2 |

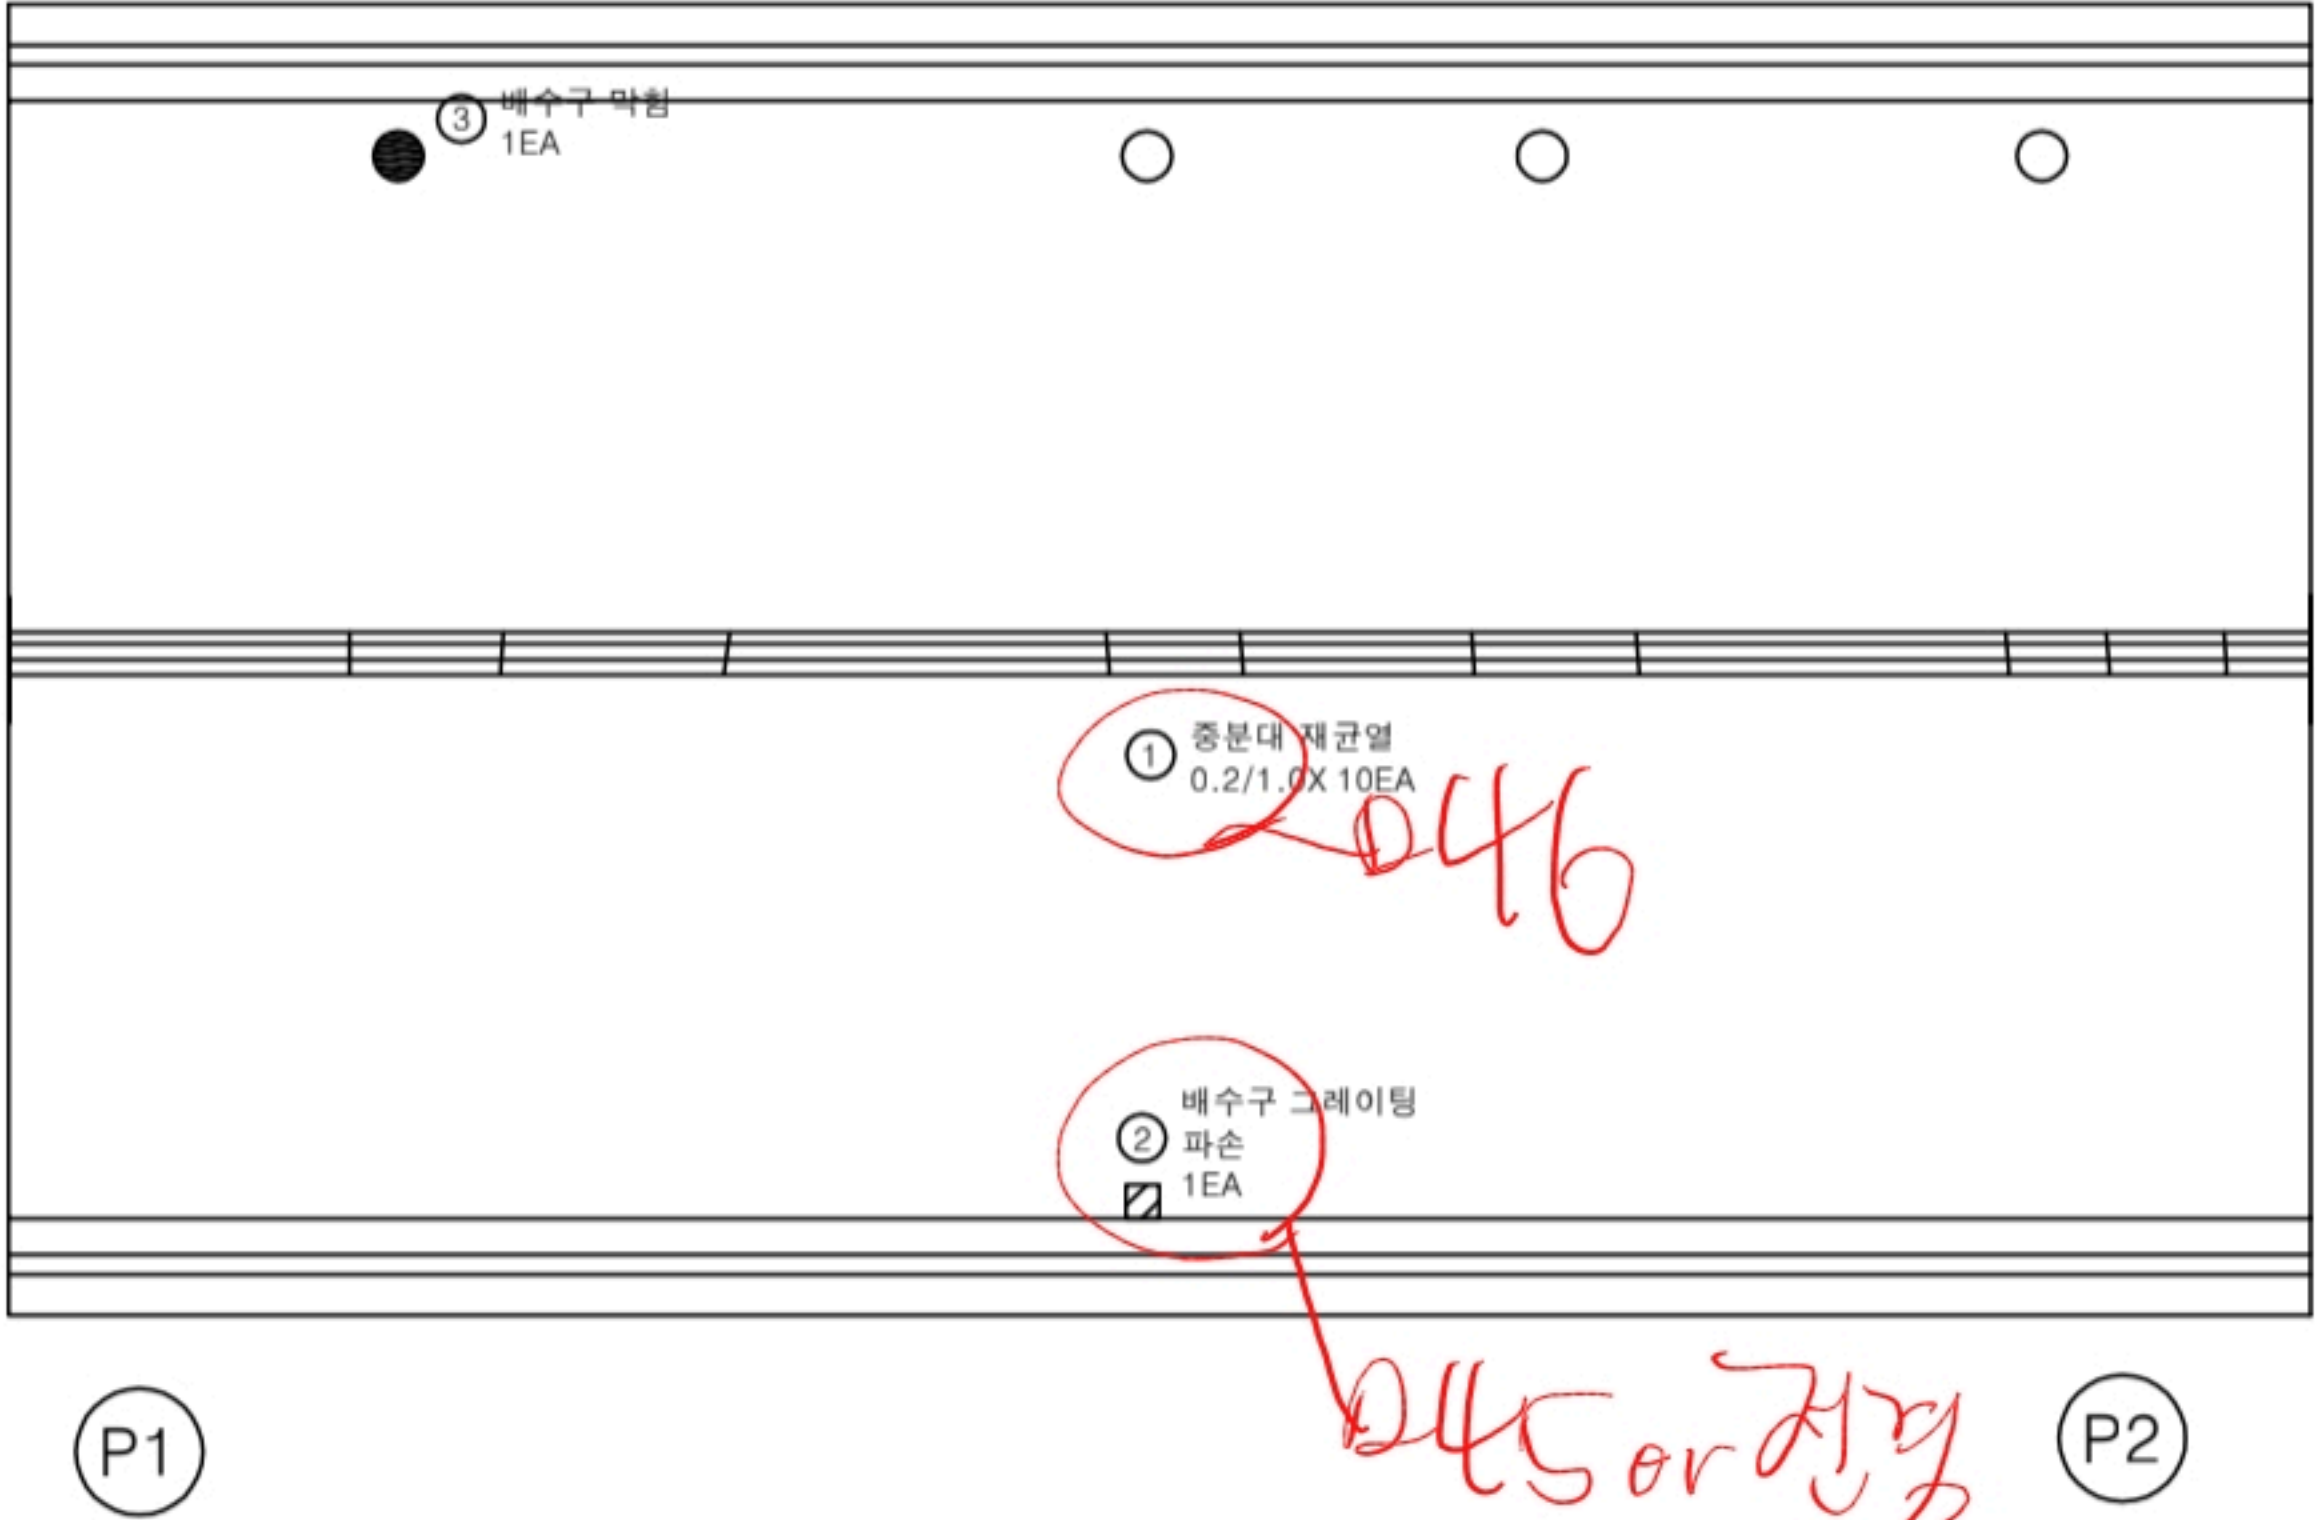
| 번호 | 구분 | 부재 | 손상내용 | 손상현황 | | | | | | 비고 |
|---|---|---|---|---|---|---|---|---|---|---|
| 1 | 19하 | 중분대 | 중분대 재균열 | 0.2 | 1.0 | | 10.00 | m | 10 | |
| 2 | 21하 | 배수시설 | 배수구 그레이팅 파손 | | | | 1.00 | EA | 1 | |
| 3 | 23하 | 배수시설 | 배수구 막힘 | | | | 1.00 | EA | 1 | |

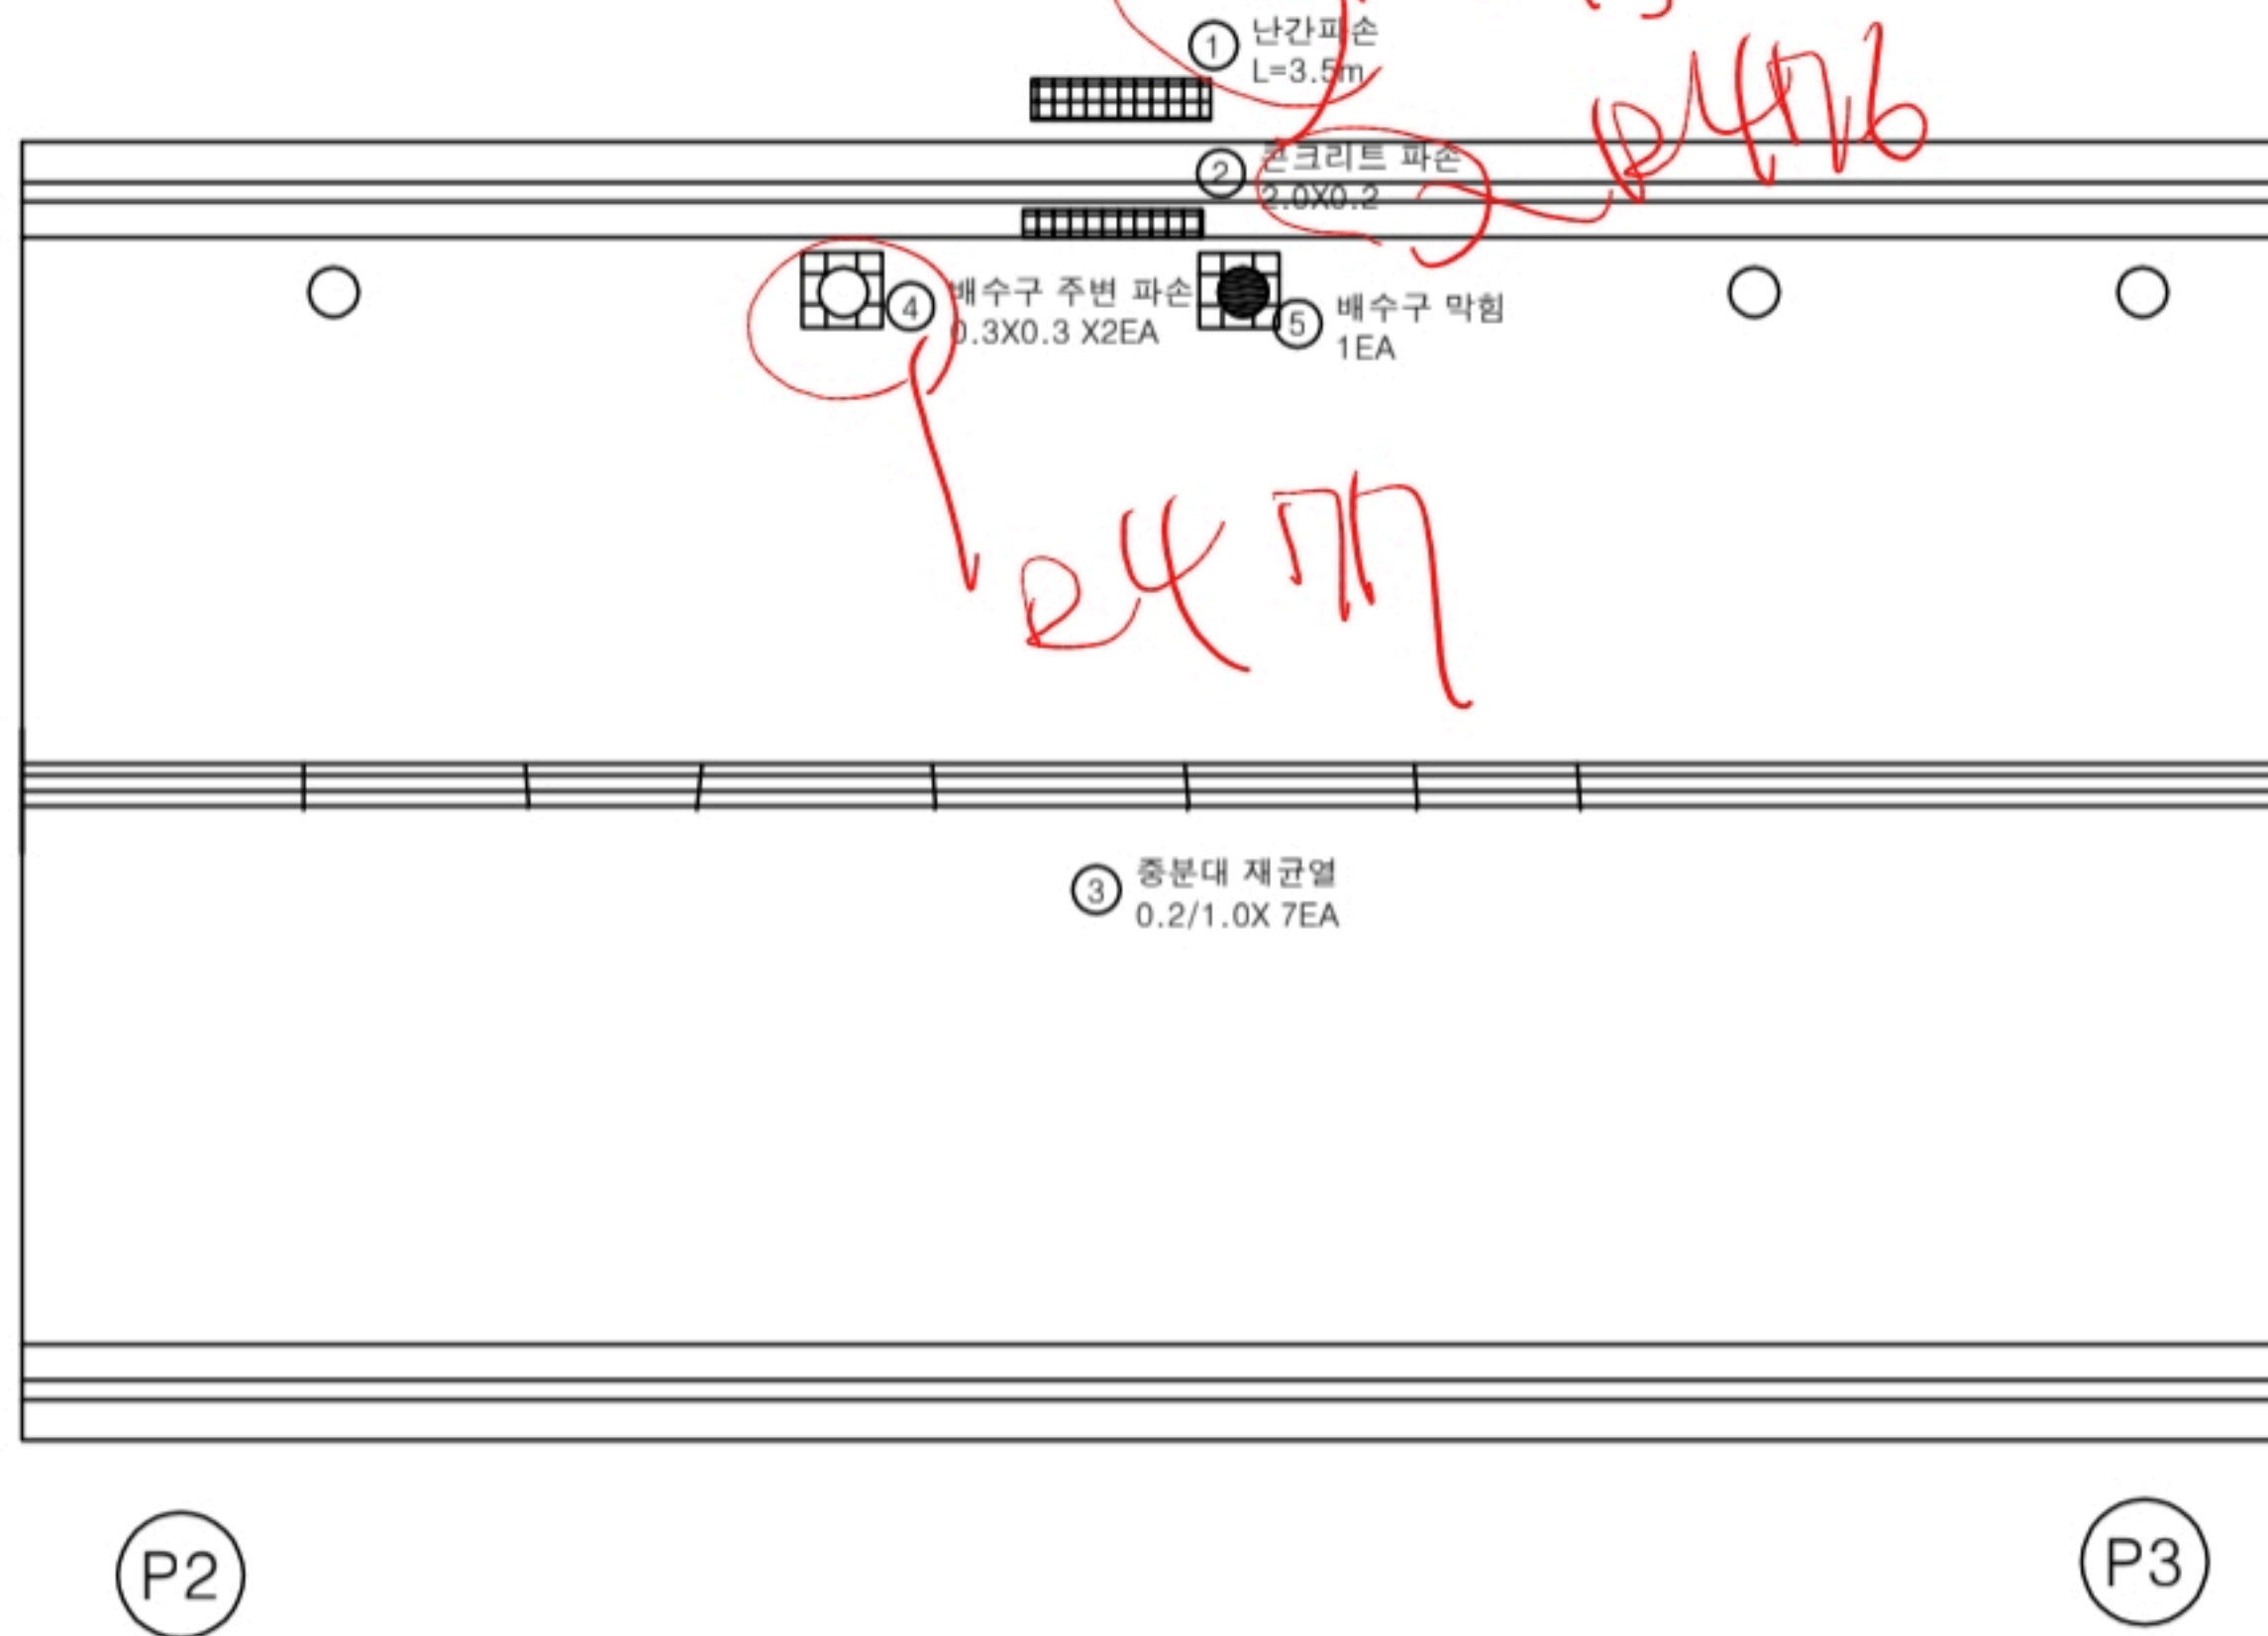
| 번호 | 구분 | 부재 | 손상내용 | 손상현황 | | | | | | 비 고 |
|---|---|---|---|---|---|---|---|---|---|---|
| 1 | 19하 | 방호벽 | 난간파손 | | 3.5 | | 3.50 | m | 1 | |
| 2 | 19하 | 방호벽 | 콘크리트 파손 | | 2.0 | 0.2 | 0.40 | m <sup>2</sup> | 1 | |
| 3 | 19하 | 중분대 | 중분대 재균열 | 0.2 | 1.0 | | 7.00 | m | 7 | |
| 4 | 23하 | 교면포장 | 배수구 주변 파손 | | 0.3 | 0.3 | 0.18 | m <sup>2</sup> | 2 | |
| 5 | 23하 | 배수시설 | 배수구 막힘 | | | | 1.00 | EA | 1 | |

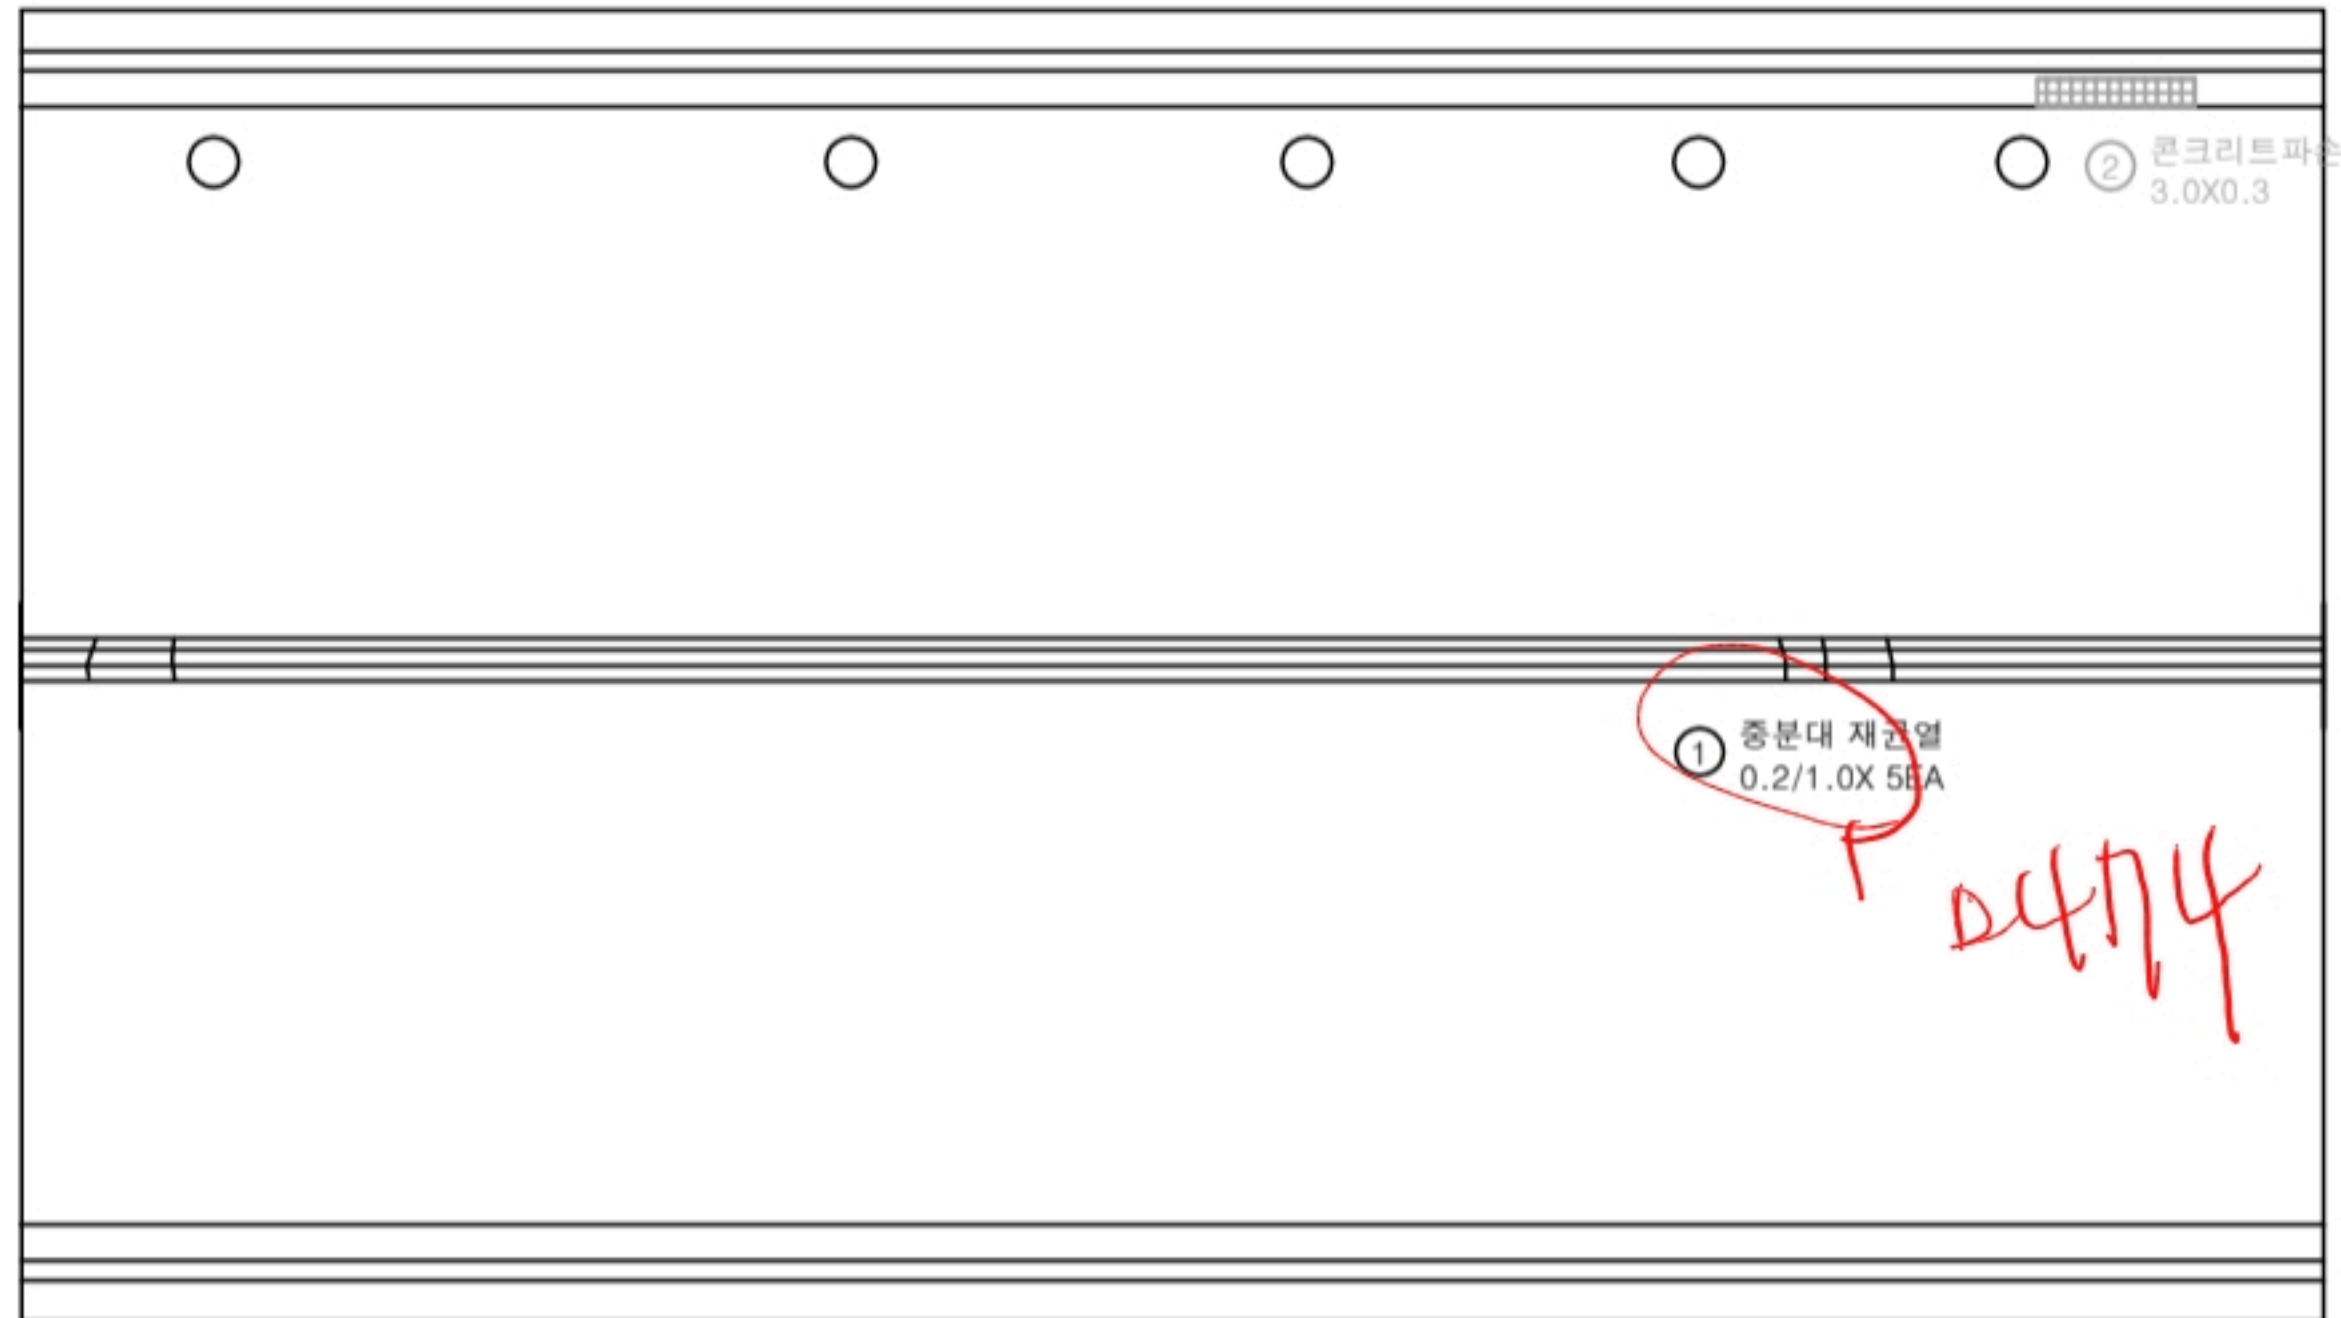
| 번호 | 구분 | 부재 | 손상내용 | 손상현황 | | | | | | 비 고 |
|---|---|---|---|---|---|---|---|---|---|---|
| 1 | 19하 | 중분대 | 중분대 재관열 | 0.2 | 1.0 | | 5.00 | m | 5 | |
| 2 | 21하 | 방호벽 | 콘크리트 파손 | | 3.0 | 0.3 | 0.90 | m <sup>2</sup> | 1 | 24'상 보수 |

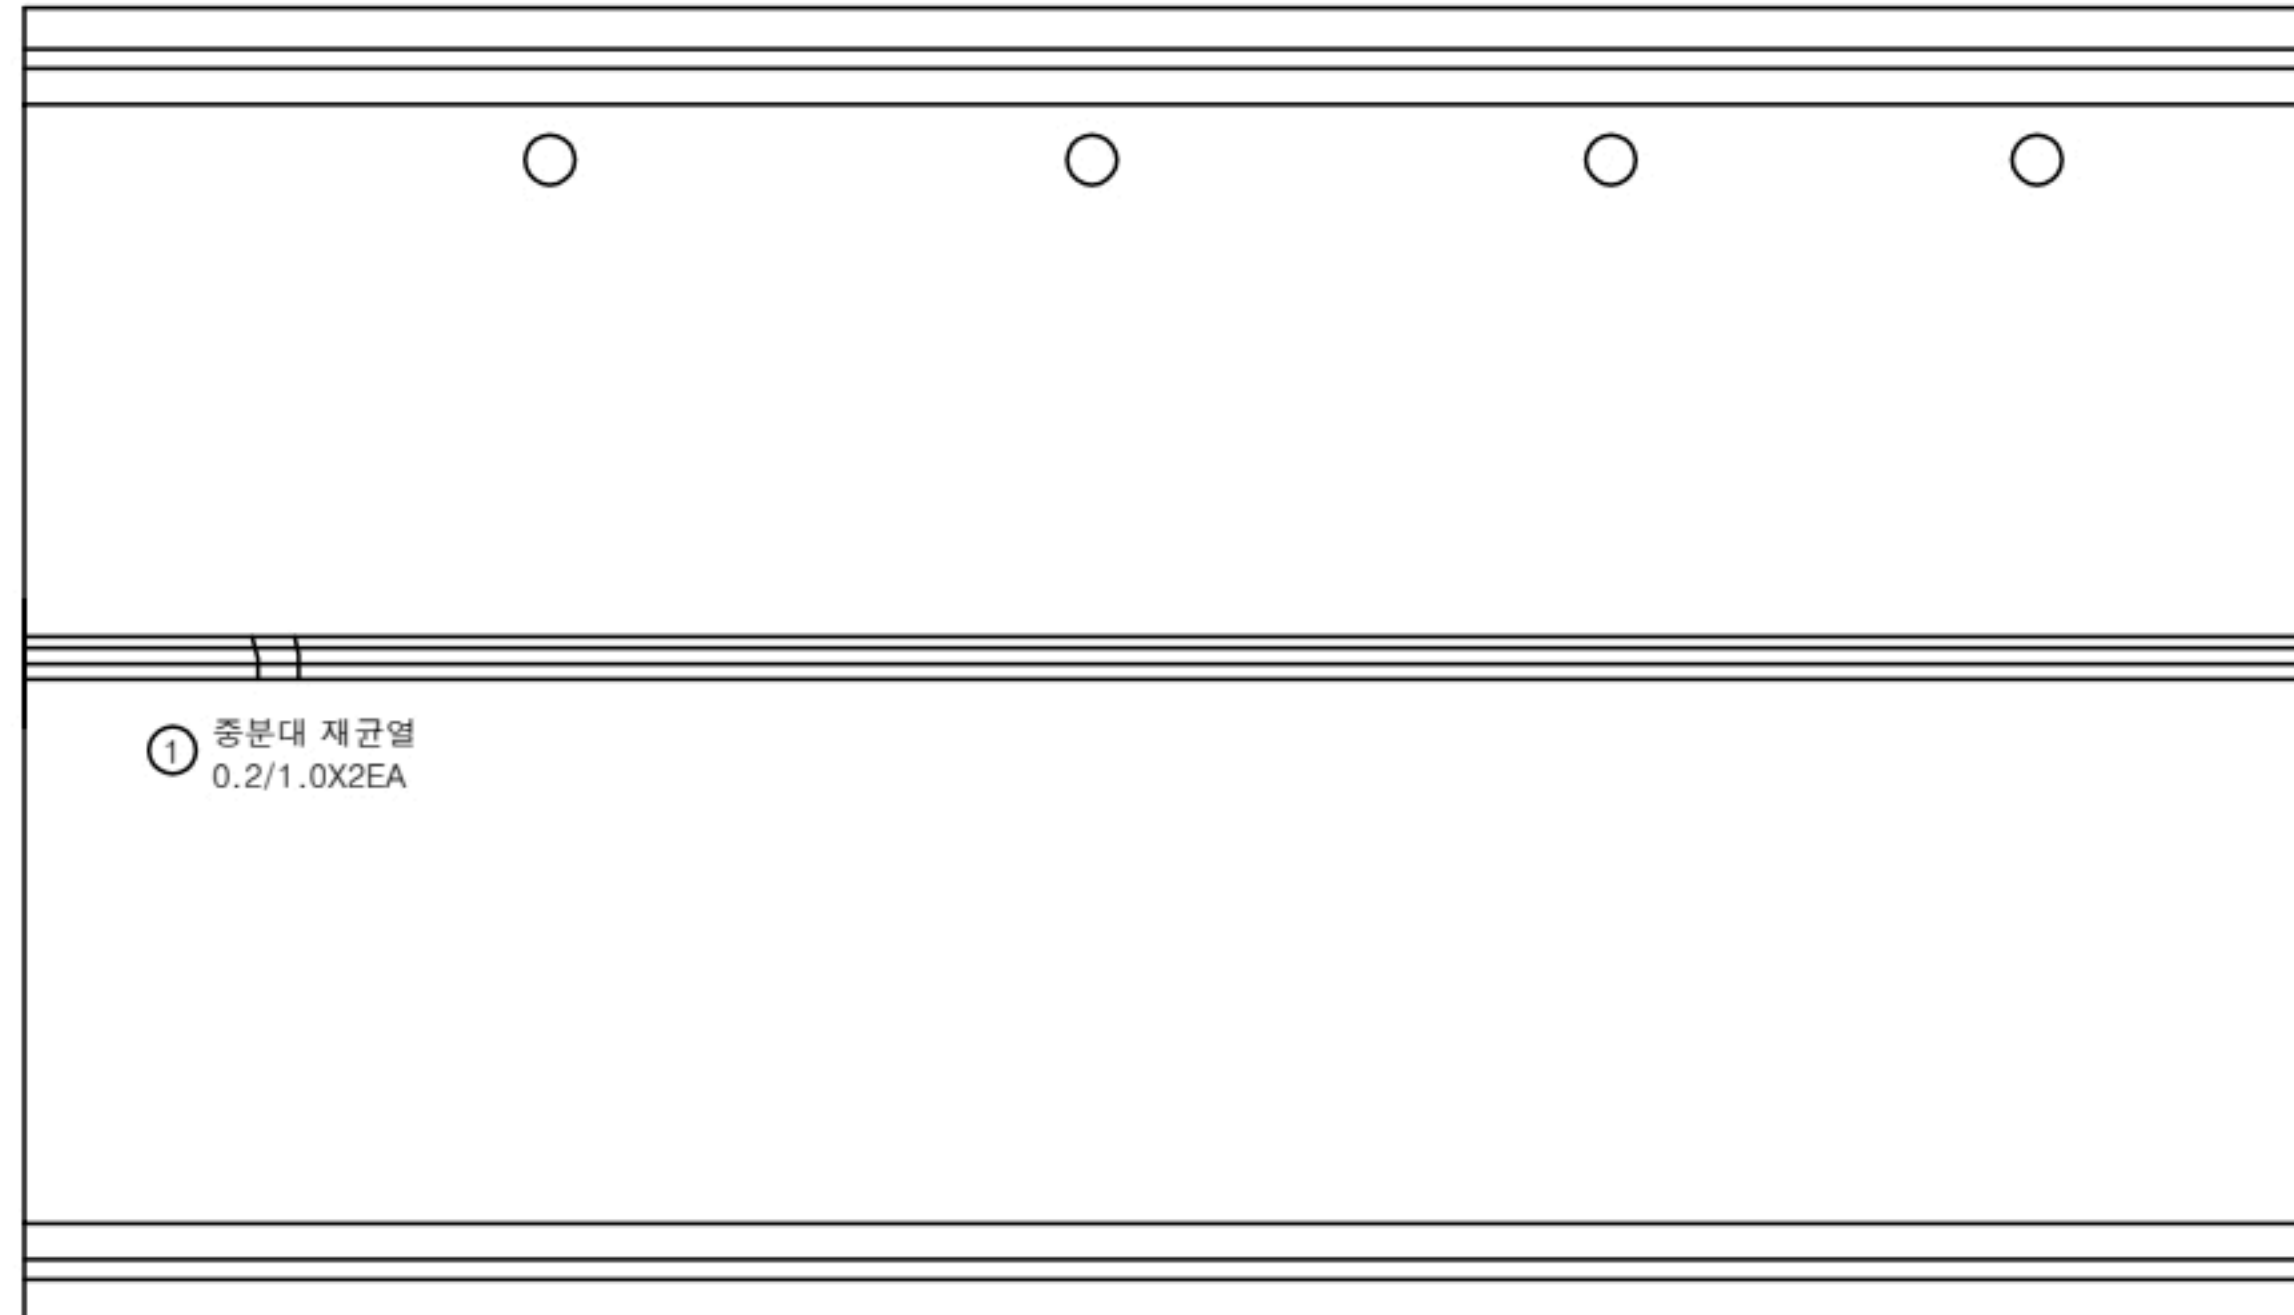
| 번호 | 구분 | 부재 | 손상내용 | 손상현황 | | | | | | 비 고 |
|---|---|---|---|---|---|---|---|---|---|---|
| 1 | 19하 | 중분대 | 중분대 재균열 | 0.2 | 1.0 | | 2.00 | m | 2 | |

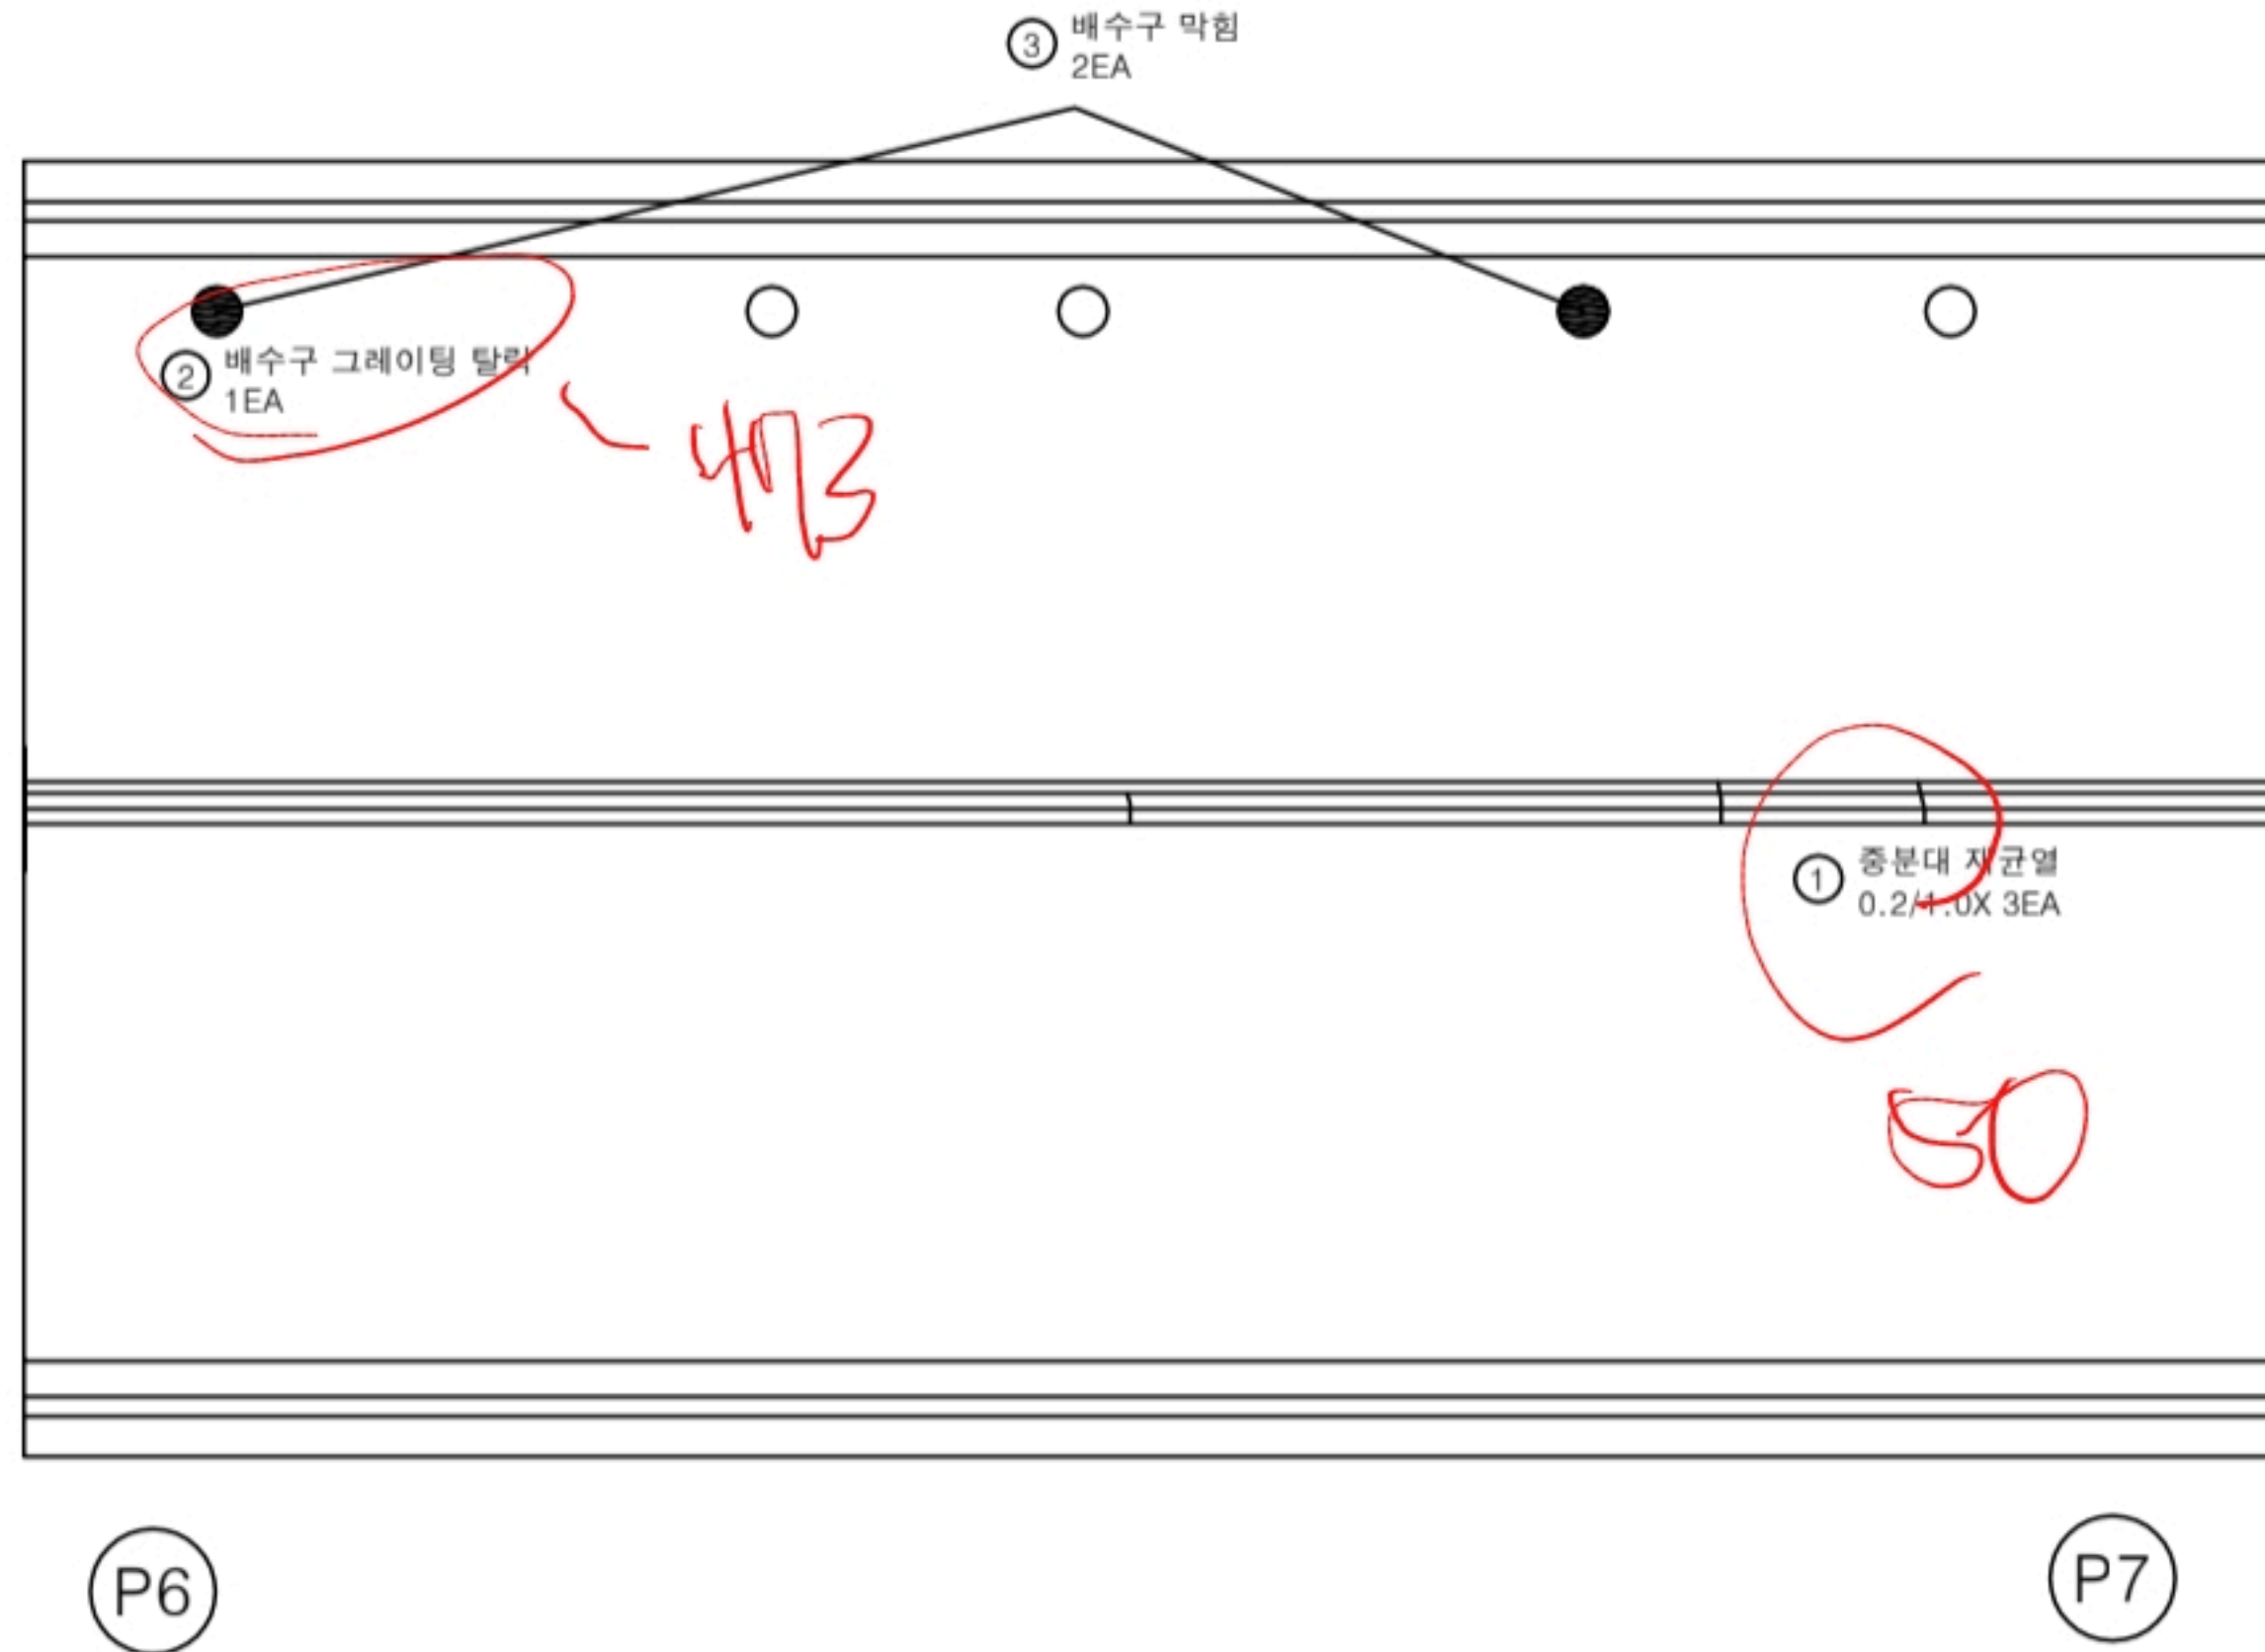
| 번호 | 구분 | 부재 | 손상내용 | 손상현황 | | | | | | 비고 |
|---|---|---|---|---|---|---|---|---|---|---|
| 1 | 19하 | 중분대 | 중분대 재균열 | 0.2 | 1.0 | | 3.00 | m | 3 | |
| 2 | 23하 | 배수시설 | 배수구 그레이팅 탈락 | | | | 1.00 | EA | 1 | |
| 3 | 23하 | 배수시설 | 배수구 막힘 | | | | 2.00 | EA | 2 | |
