상주영천고속도로 2024~2025년 시설물 안전점검 용역  
(2024년 하반기 정기안전점검)

# 외 관 조 사 망 도

낙동강대교

2024.11

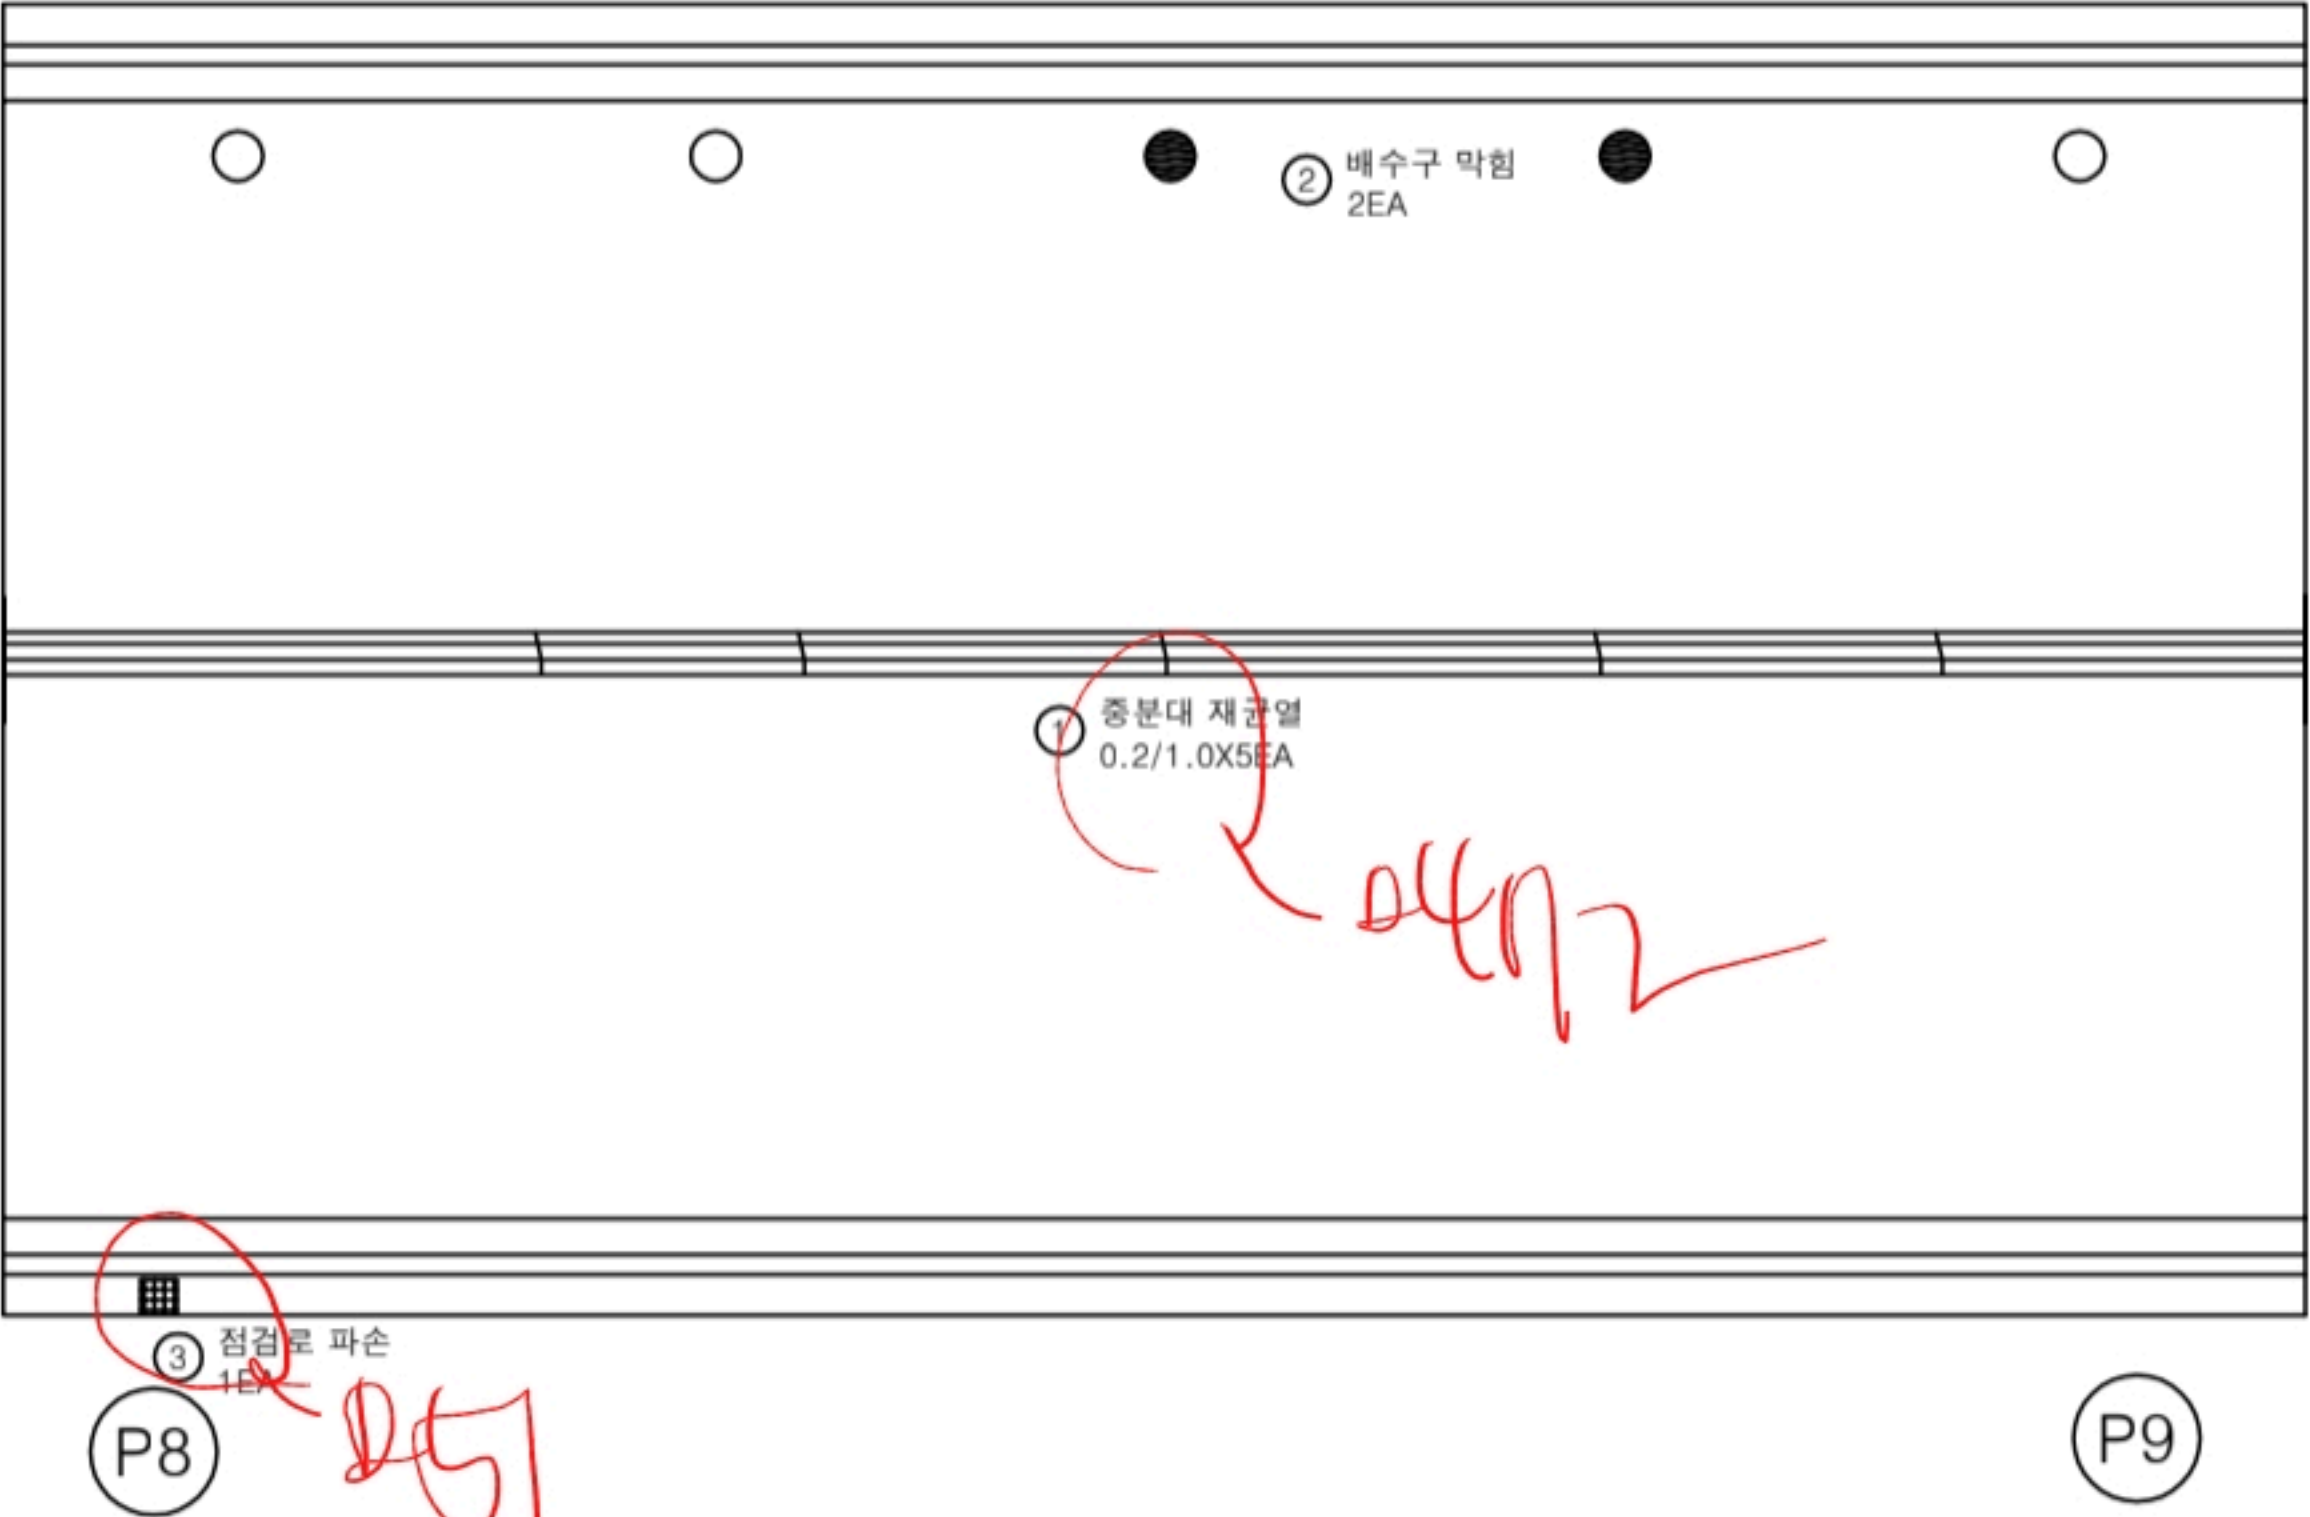
| 번호 | 구분 | 부재 | 손상내용 | 손상현황 | | | | | | 비고 |
|---|---|---|---|---|---|---|---|---|---|---|
| 1 | 19하 | 중분대 | 중분대 재균열 | 0.2 | 1.0 | | 5.00 | m | 5 | |
| 2 | 23하 | 배수시설 | 배수구 막힘 | | | | 2.00 | EA | 2 | |
| 3 | 24하 | 점검시설 | 점검로 파손 | | | | 1.00 | EA | 1 | |

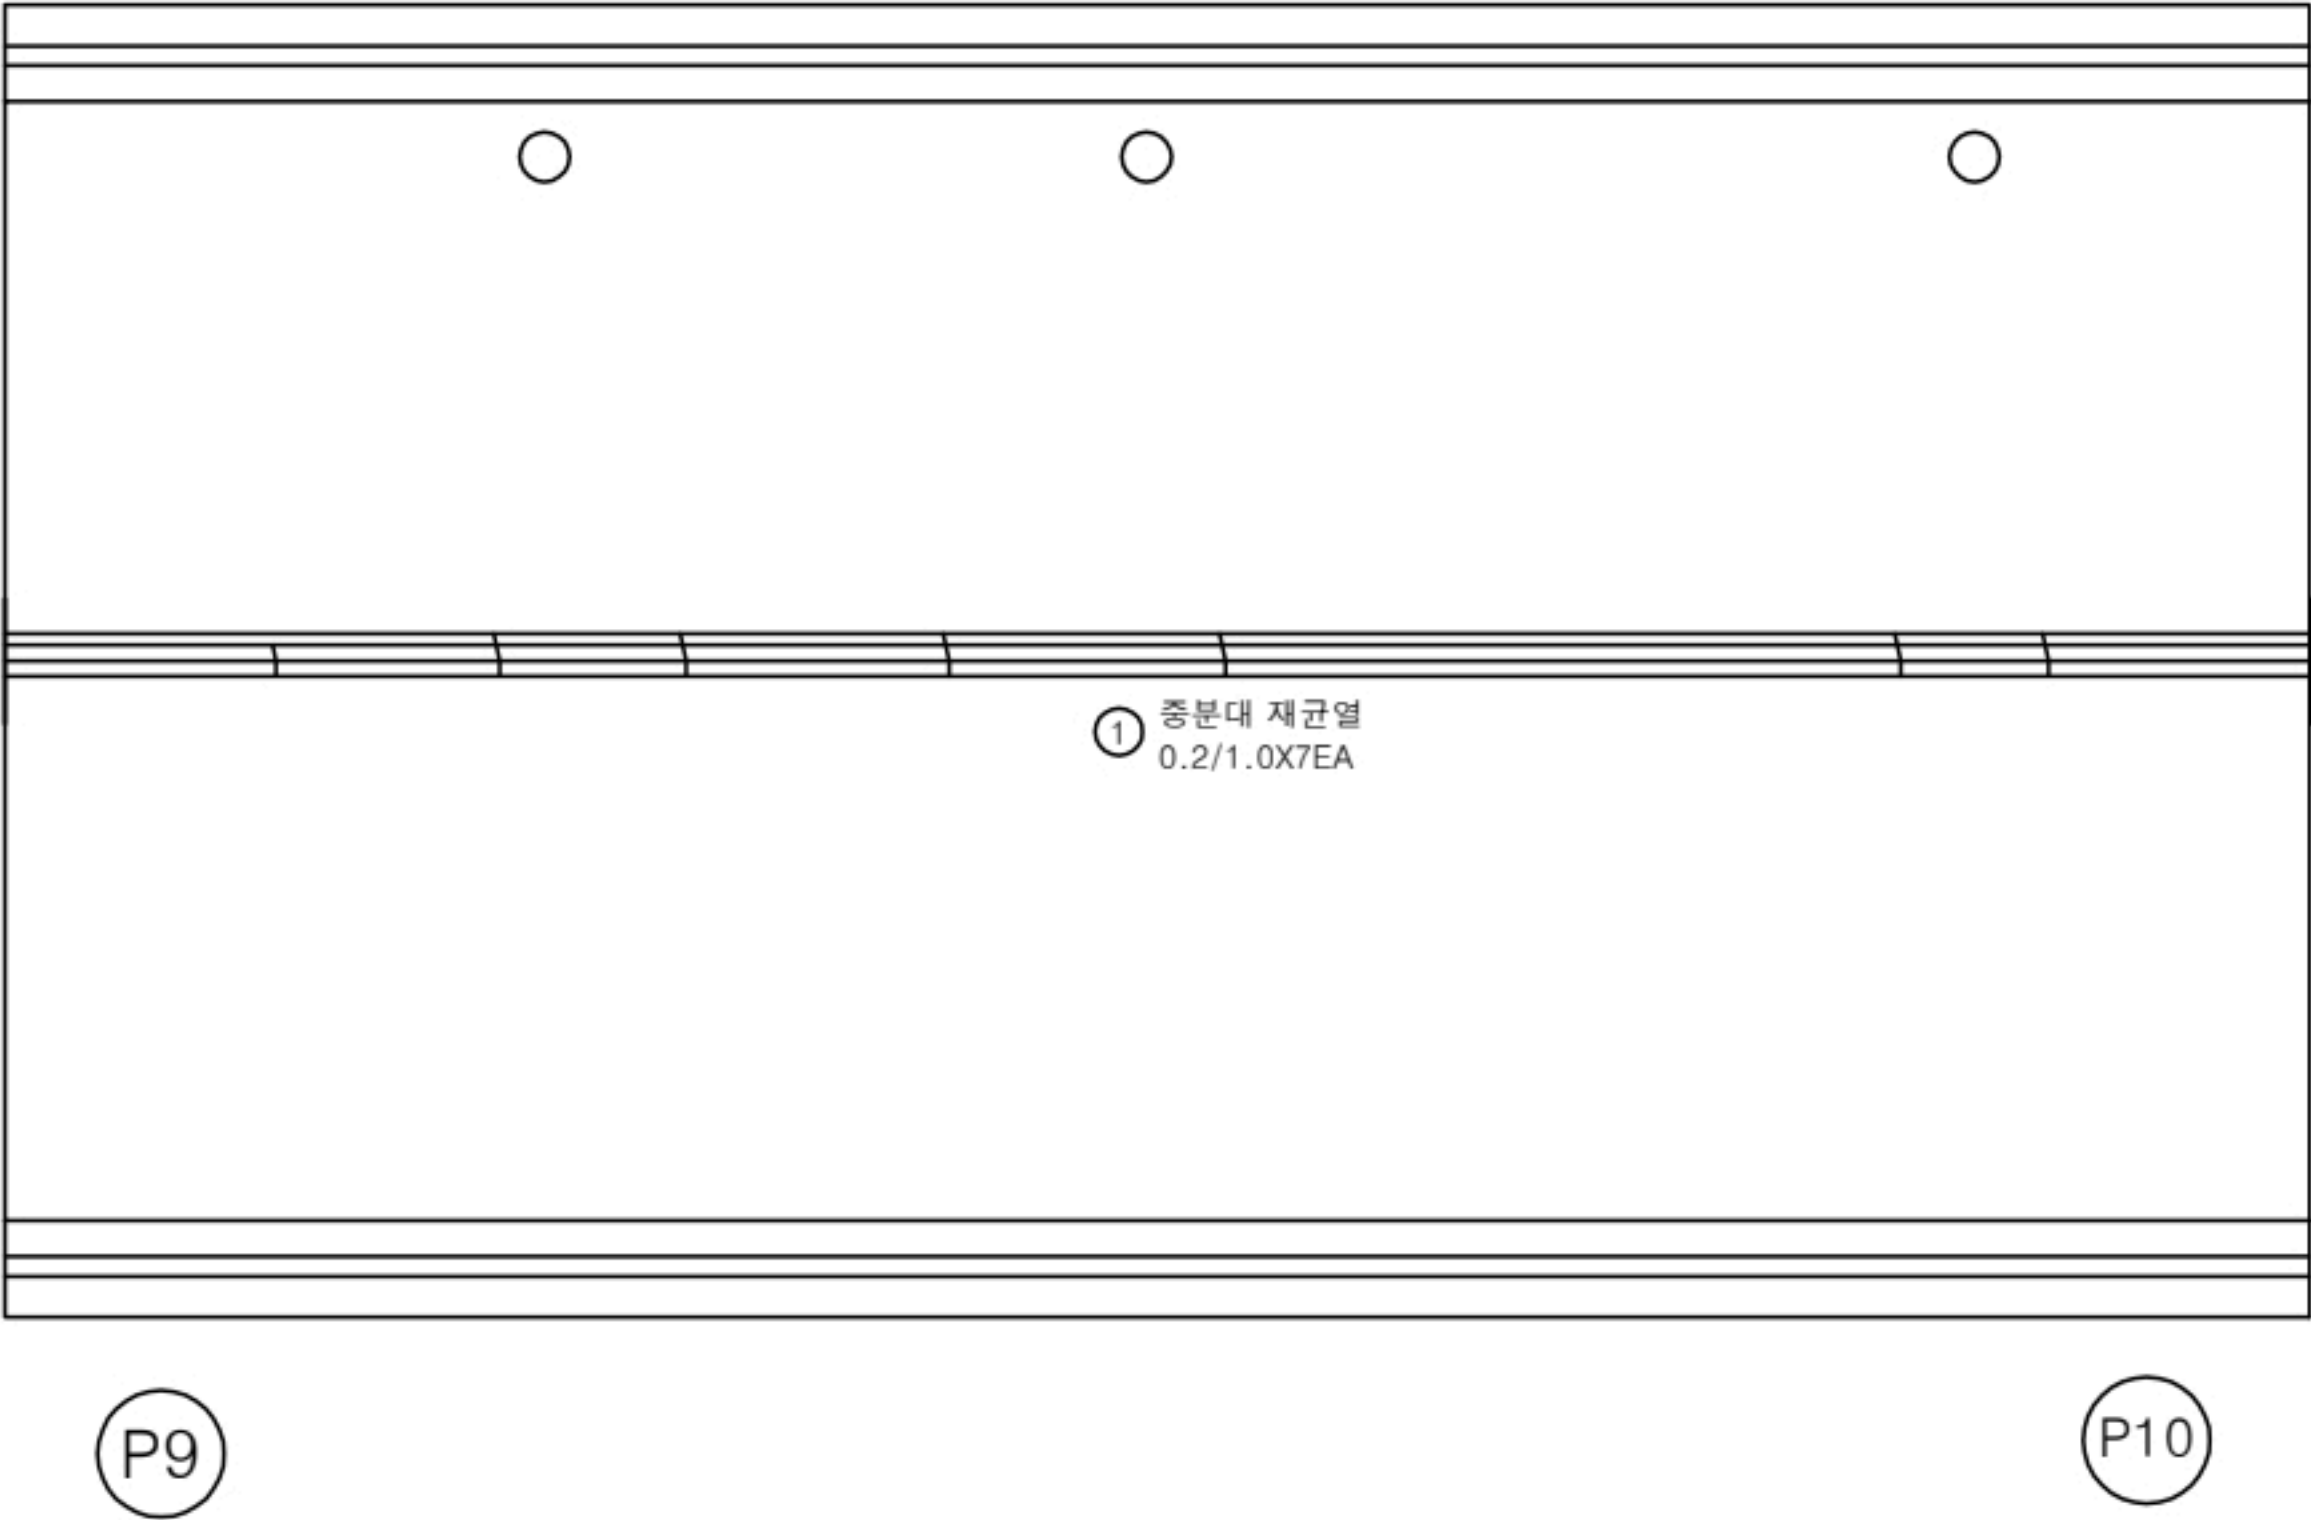
| 번호 | 구분 | 부재 | 손상내용 | 손상현황 | | | | | | 비고 |
|---|---|---|---|---|---|---|---|---|---|---|
| 1 | 19하 | 중분대 | 중분대 재균열 | 0.2 | 1.0 | | 7.00 | m | 7 | |

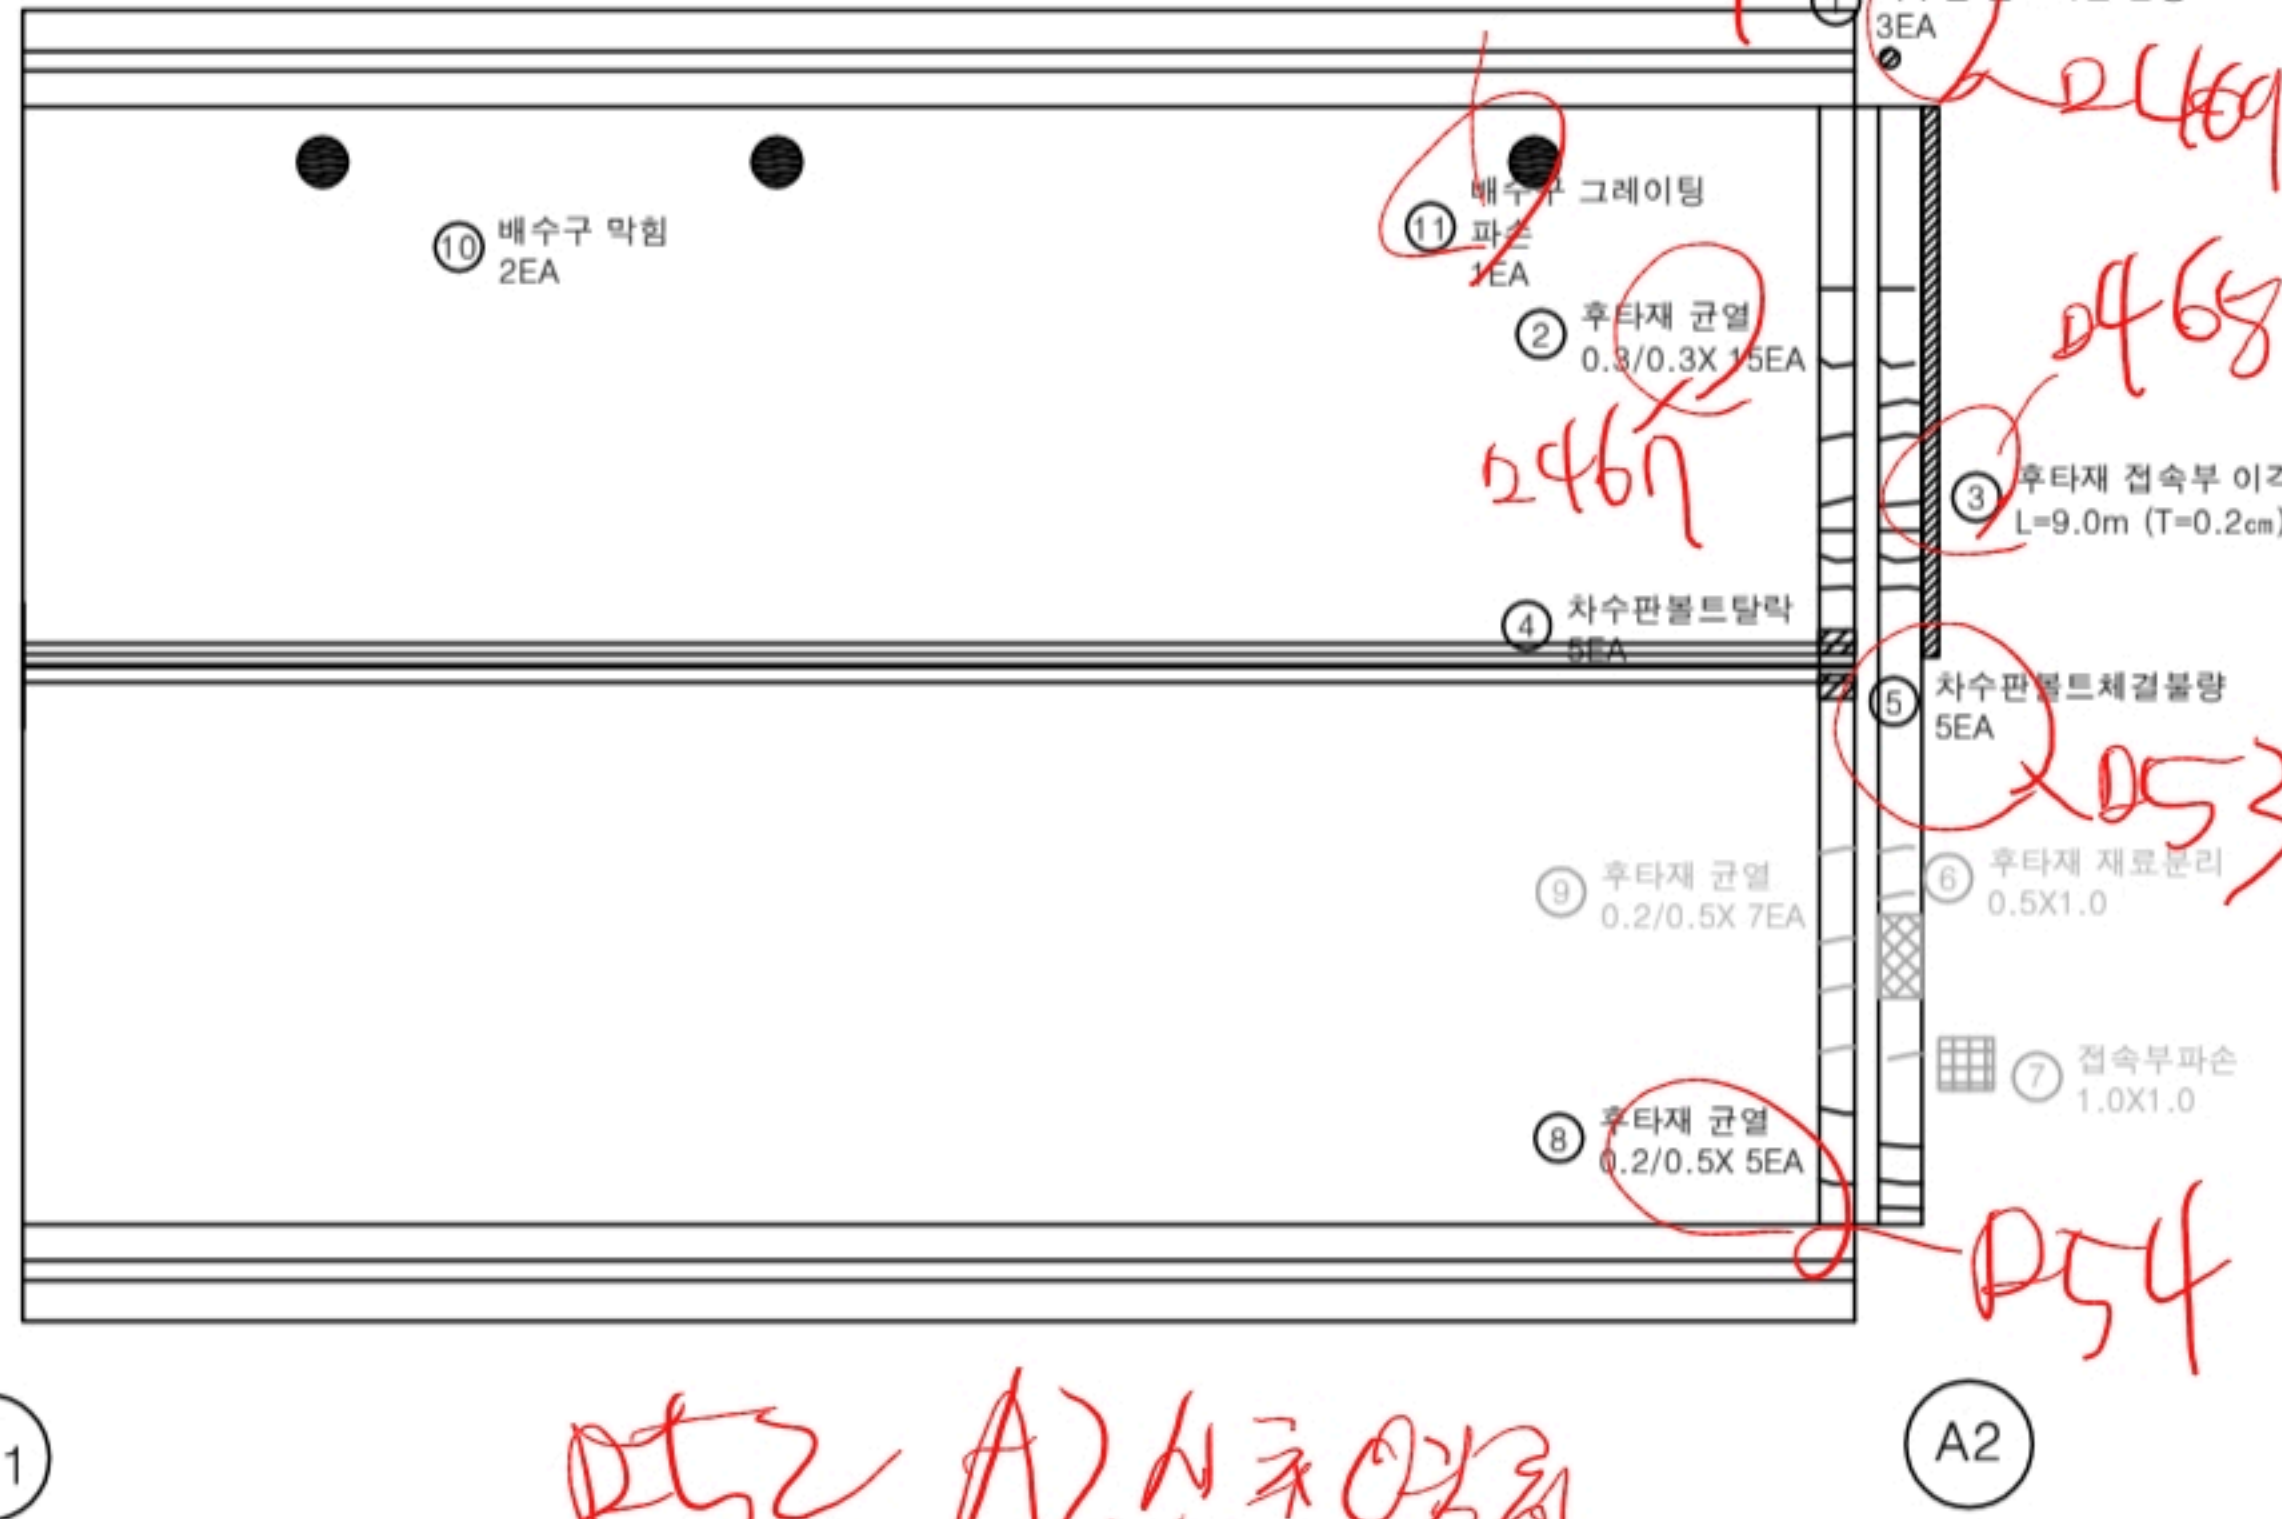
A 461-466

| 번호 | 구분 | 부재 | 손상내용 | 손상현황 | | | | | | 비고 |
|---|---|---|---|---|---|---|---|---|---|---|
| 1 | 19하 | 신축이음 | 차수판 볼트체결 불량 | | | | 3.00 | EA | 3 | |
| 2 | 19하 | 신축이음 | 후타재 균열 | 0.3 | 0.3 | | 4.50 | m | 15 | |
| 3 | 19하 | 교면포장 | 후타재 접속부 이격 | | 9.0 | | 9.00 | m | 1 | (T=0.2cm) |
| 4 | 19하 | 신축이음 | 차수판 볼트탈락 | | | | 5.00 | EA | 5 | |
| 5 | 19하 | 신축이음 | 차수판 볼트탈락 | | | | 5.00 | EA | 5 | |
| 6 | 19하 | 신축이음 | 후타재 재료분리 | | 0.5 | 1.0 | 0.50 | m <sup>2</sup> | 1 | 22'상 보수 |
| 7 | 19하 | 교면포장 | 접속부 파손 | | 1.0 | 1.0 | 1.00 | m <sup>2</sup> | 1 | 23'하 보수 |
| 8 | 19하 | 신축이음 | 후타재 균열 | 0.2 | 0.5 | | 2.50 | m | 5 | |
| 9 | 21하 | 신축이음 | 후타재 균열 | 0.2 | 0.5 | | 3.50 | m | 7 | 24'상 보수 |
| 10 | 23하 | 배수시설 | 배수구 막힘 | | | | 2.00 | EA | 2 | |
| 11 | 23하 | 배수시설 | 배수구 그레이팅 파손 | | | | 1.00 | EA | 1 | |
