상주영천고속도로 2024~2025년 시설물 안전점검 용역  
(2024년 하반기 정기안전점검)

# 외 관 조 사 망 도

낙동강대교

2024.11

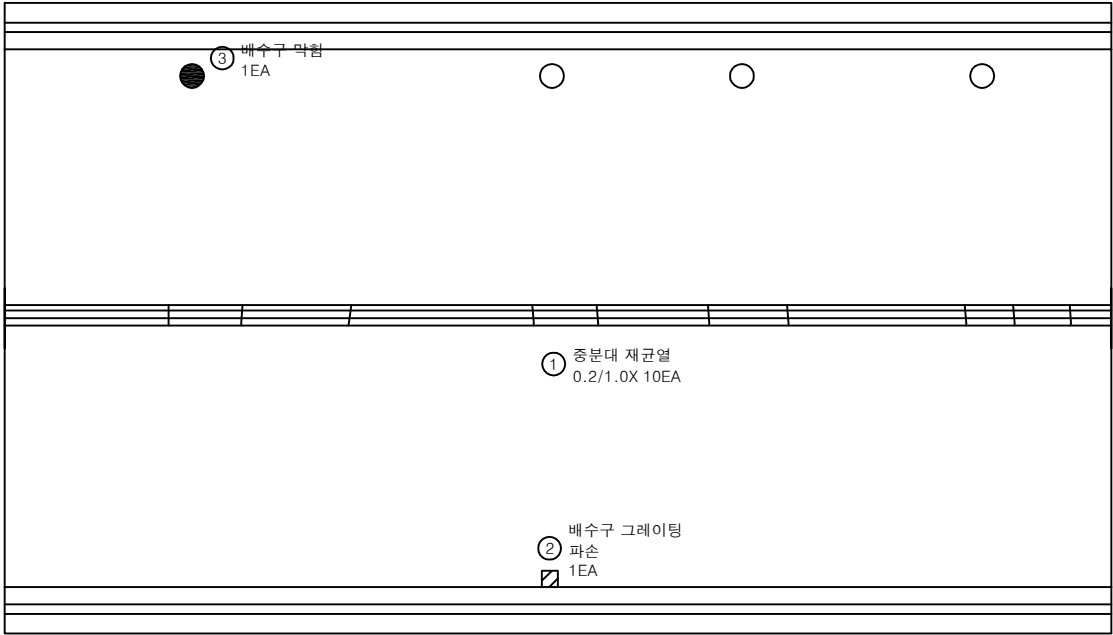
| 번호 | 구분 | 부재 | 손상내용 | 손상현황 | | | | | | 비 고 |
|---|---|---|---|---|---|---|---|---|---|---|
| 1 | 19하 | 중분대 | 중분대 재균열 | 0.2 | 1.0 | | 10.00 | m | 10 | |
| 2 | 21하 | 배수시설 | 배수구 그레이팅 파손 | | | | 1.00 | EA | 1 | |
| 3 | 23하 | 배수시설 | 배수구 막힘 | | | | 1.00 | EA | 1 | |

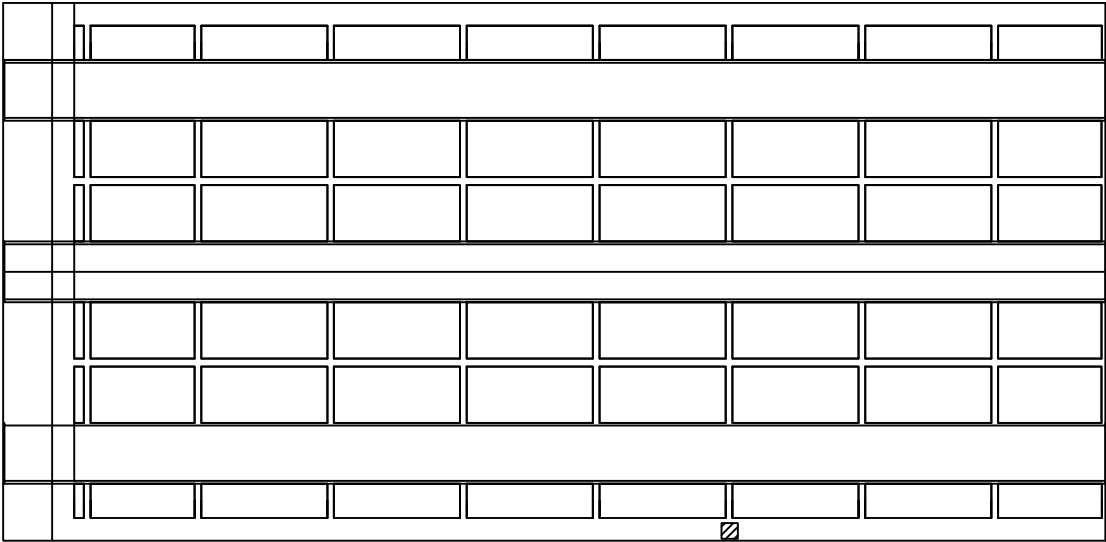
① 배수관 지지대 탈락  
1EA  
90.1

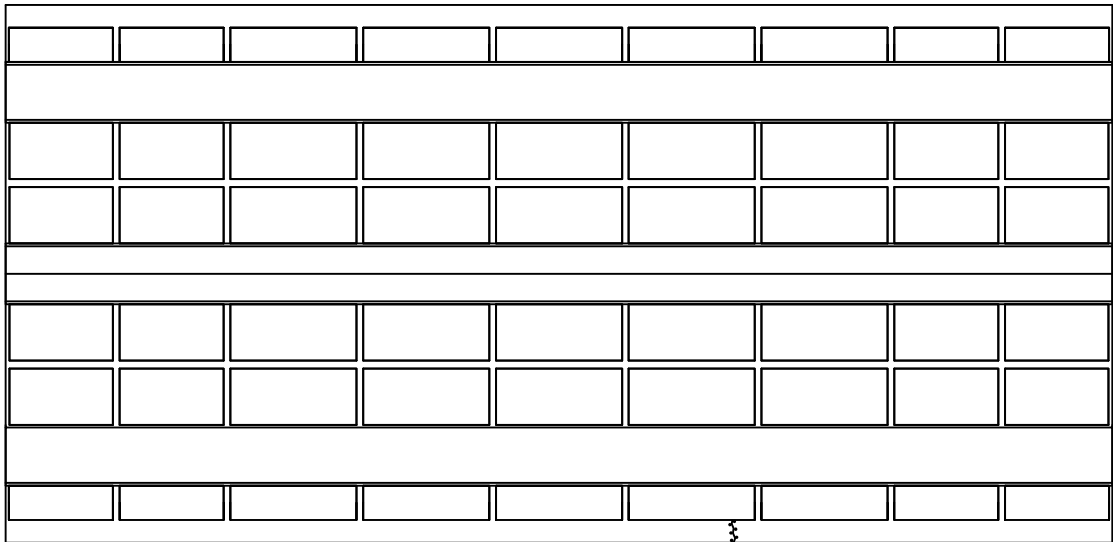
① 균열부백태  
0.1X1.0

| 번호 | 구분 | 부재 | 손상내용 | 손상현황 | | | | | | 비 고 |
|---|---|---|---|---|---|---|---|---|---|---|
| 1 | 21하 | 바닥판 | 균열부백태 | | 0.1 | 1.0 | 0.10 | m <sup>2</sup> | 1 | |

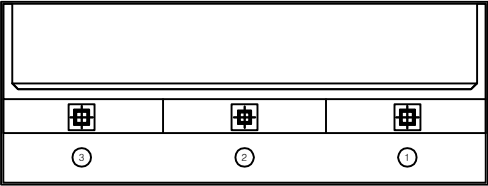
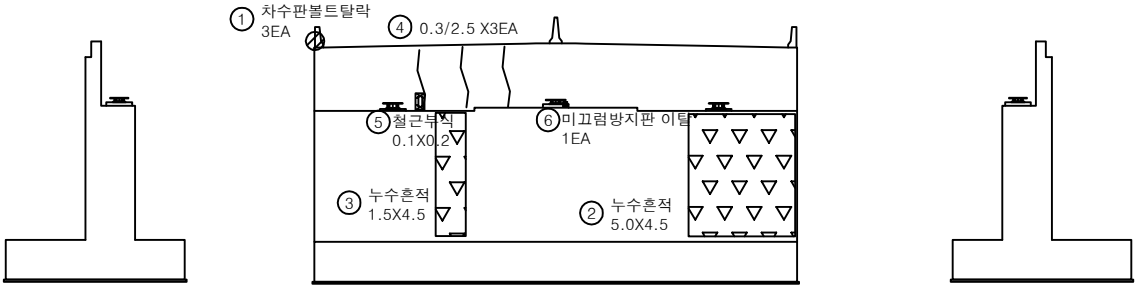
| 번호 | 구분 | 부재 | 손상내용 | 손상현황 | | | | | | 비 고 |
|---|---|---|---|---|---|---|---|---|---|---|
| 2 | 19하 | 교대 | 누수흔적 | | 5.0 | 4.5 | 22.50 | m <sup>2</sup> | 1 | |
| 3 | 22하 | 교대 | 누수흔적 | | 1.5 | 4.5 | 6.75 | m <sup>2</sup> | 1 | |
| 4 | 23하 | 교대 | 균열(0.3mm이상) | 0.3 | 2.5 | | 7.50 | m | 3 | |
| 5 | 23하 | 교대 | 철근부식 | | 0.1 | 0.2 | 0.02 | m <sup>2</sup> | 1 | |
