상주영천고속도로 2024~2025년 시설물 안전점검 용역  
(2024년 하반기 정기안전점검)

# 외 관 조 사 망 도

신개교

2024.11

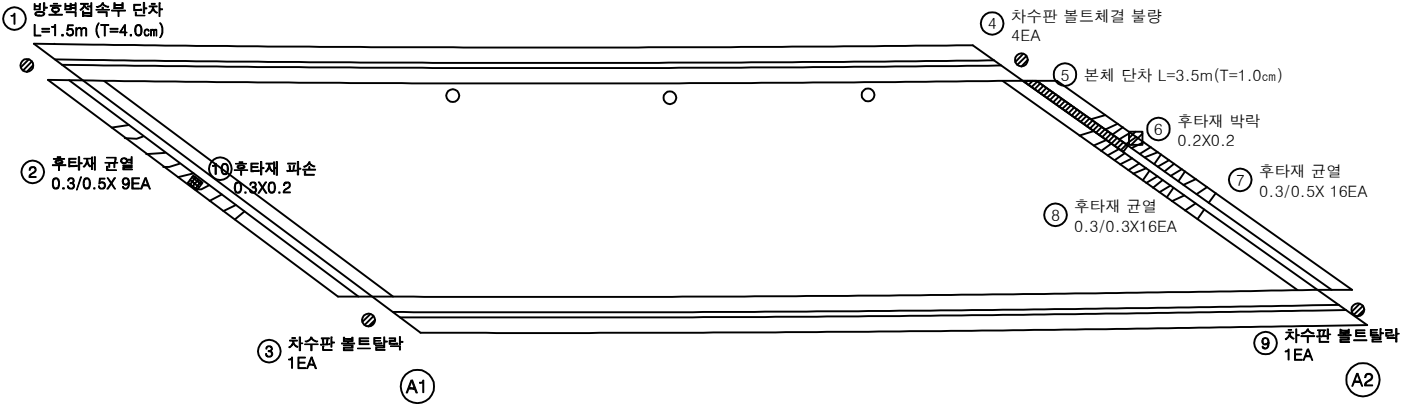
| 번호 | 구분 | 부재 | 손상내용 | 손상현황 | | | | | 비고 |
|---|---|---|---|---|---|---|---|---|---|
| 1 | 19하 | 방호벽 | 방호벽 접속부 단차 | | 1.5 | | 1.50 | m | 1 (T=4.0cm) |
| 2 | 19하 | 신축이음 | 후타재 균열 | 0.3 | 0.5 | | 4.50 | m | 9 |
| 3 | 19하 | 신축이음 | 차수판 볼트탈락 | | | | 1.00 | EA | 1 |
| 4 | 19하 | 신축이음 | 차수판 볼트체결 불량 | | | | 4.00 | EA | 4 |
| 5 | 19하 | 신축이음 | 본체 단차 | | 3.5 | | 3.50 | m | 1 (T=1.0cm) |
| 6 | 19하 | 신축이음 | 후타재 박락 | | 0.2 | 0.2 | 0.04 | m <sup>2</sup> | 1 |
| 7 | 19하 | 신축이음 | 후타재 균열 | 0.3 | 0.5 | | 8.00 | m | 16 |
| 8 | 19하 | 신축이음 | 후타재 균열 | 0.3 | 0.3 | | 4.80 | m | 16 |
| 9 | 19하 | 신축이음 | 차수판 볼트탈락 | | | | 1.00 | EA | 1 |
| 10 | 24하 | 신축이음 | 후타재 파손 | | 0.3 | 0.2 | 0.06 | m <sup>2</sup> | 1 |

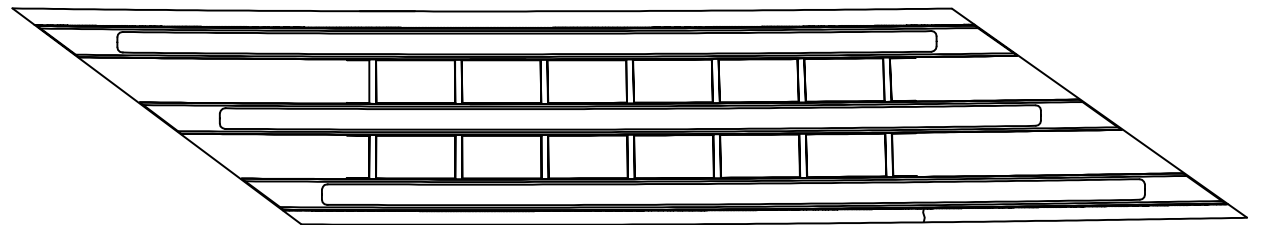
| 번호 | 구분 | 부재 | 손상내용 | 손상현황 | | | | | | 비고 |
|---|---|---|---|---|---|---|---|---|---|---|
| 1 | 23하 | 바닥판 | 균열(0.3mm미만) | 0.1 | 0.5 | | 0.50 | m | 1 | |

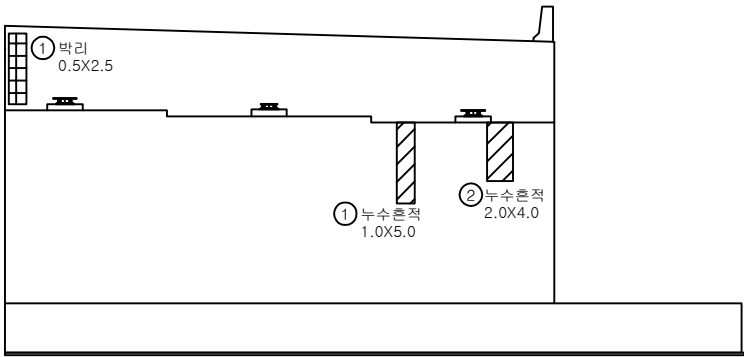
평면도

| 번호 | 구분 | 부재 | 손상내용 | 손상현황 | | | | | | 비 고 |
|---|---|---|---|---|---|---|---|---|---|---|
| 1 | 21하 | 교대 | 누수흔적 | | 1.0 | 5.0 | 5.00 | m² | 1 | |
| 2 | 21하 | 교대 | 누수흔적 | | 2.0 | 4.0 | 8.00 | m² | 1 | |
| 3 | 21하 | 교량발침 | 발침콘크리트 파손 | | 1.0 | 0.5 | 0.50 | m² | 1 | |
| 4 | 23하 | 교대 | 박리 | | 0.5 | 2.5 | 1.25 | m² | 1 | |

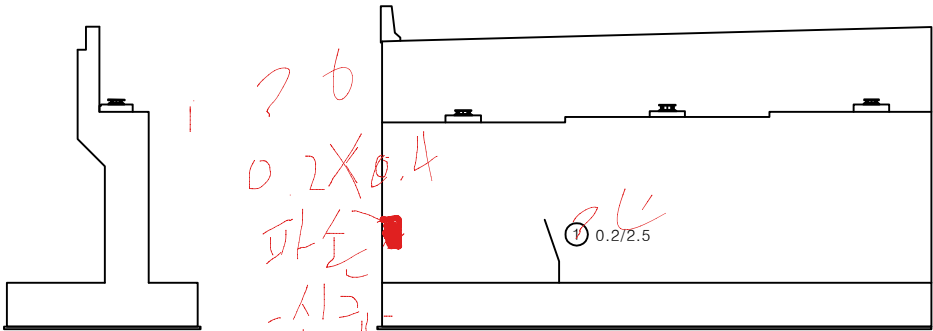
평면도

| 번호 | 구분 | 부재 | 손상내용 | 손상현황 | | | | | | 비고 |
|---|---|---|---|---|---|---|---|---|---|---|
| 1 | 19하 | 교대 | 균열(0.3mm미만) | 0.2 | 2.5 | | 2.50 | m | 1 | |

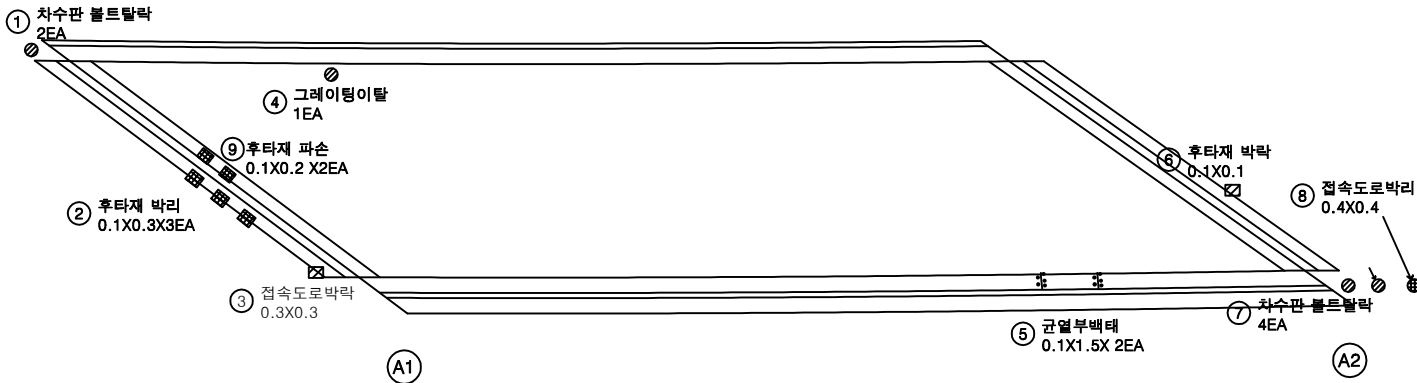
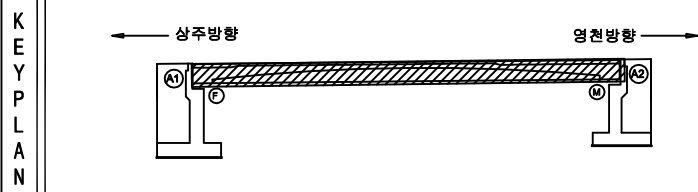
영 천 방 향

| 번호 | 구분 | 부재 | 손상내용 | 손상현황 | | | | | | 비 고 |
|---|---|---|---|---|---|---|---|---|---|---|
| 1 | 19하 | 신축이음 | 차수판 볼트탈락 | | | | 2.00 | EA | 2 | |
| 2 | 19하 | 신축이음 | 후타재 박리 | | 0.1 | 0.3 | 0.09 | ㎡ | 3 | |
| 3 | 19하 | 교면포장 | 접속도로 박락 | | 0.3 | 0.3 | 0.09 | ㎡ | 1 | |
| 4 | 19하 | 배수시설 | 그레이팅 이탈 | | | | 1.00 | EA | 1 | |
| 5 | 19하 | 방호벽 | 균열부백테 | | 0.1 | 1.5 | 0.30 | ㎡ | 2 | |
| 6 | 19하 | 신축이음 | 후타재 박락 | | 0.1 | 0.1 | 0.01 | ㎡ | 1 | |
| 7 | 19하 | 신축이음 | 차수판 볼트탈락 | | | | 4.00 | EA | 4 | |
| 8 | 19하 | 교면포장 | 접속도로 박리 | | 0.4 | 0.4 | 0.16 | ㎡ | 1 | |
| 9 | 24하 | 신축이음 | 후타재 파손 | | 0.1 | 0.2 | 0.04 | ㎡ | 2 | |

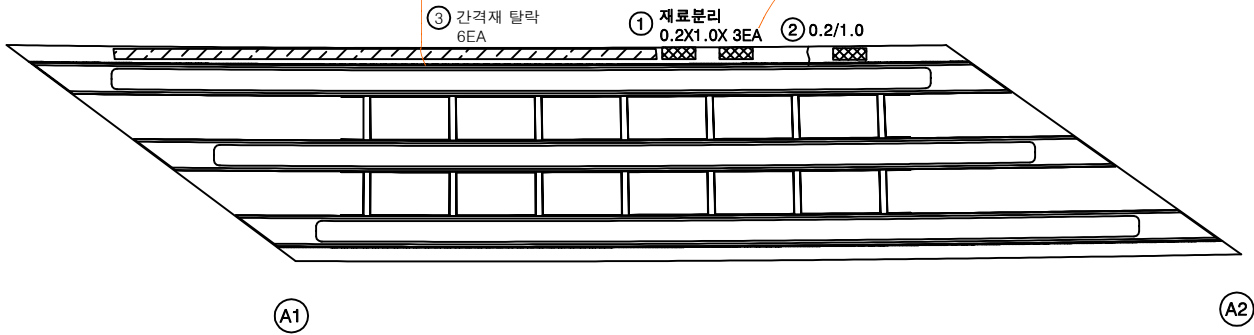
| 번호 | 구분 | 부재 | 손상내용 | 손상현황 | | | | | | 비고 |
|---|---|---|---|---|---|---|---|---|---|---|
| 1 | 21하 | 바닥판 | 재료분리 | | 0.2 | 1.0 | 0.60 | ㎡ | 3 | |
| 2 | 23하 | 바닥판 | 균열(0.3mm미만) | 0.2 | 1.0 | | 1.00 | m | 1 | |
| 3 | 24상 | 바닥판 | 간격재 탈락 | | | | 6.00 | EA | 6 | |

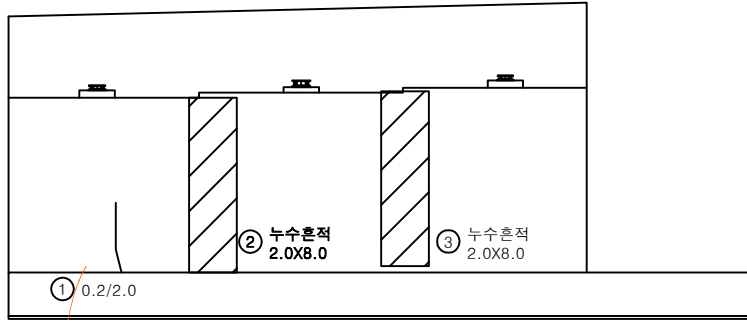
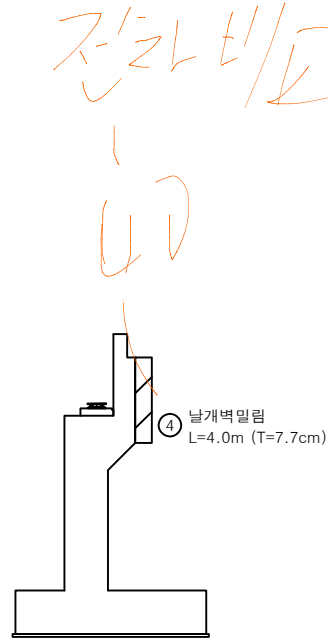
평면도

| 번호 | 구분 | 부재 | 손상내용 | 손상현황 | | | | | | 비고 |
|---|---|---|---|---|---|---|---|---|---|---|
| 1 | 19하 | 교대 | 균열(0.3mm미만) | 0.2 | 2.0 | | 2.00 | m | 1 | |
| 2 | 19하 | 교대 | 누수흔적 | | 2.0 | 8.0 | 16.0 | m <sup>2</sup> | 1 | |
| 3 | 19하 | 교대 | 누수흔적 | | 2.0 | 8.0 | 16.0 | m <sup>2</sup> | 1 | |
