상주영천고속도로 2024~2025년 시설물 안전점검 용역  
(2024년 하반기 정기안전점검)

# 외 관 조 사 망 도

신개교

2024.11

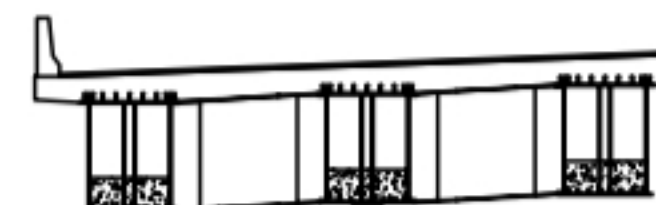
SECTION

① 방호벽 결속부 단차  
L=1.5m (T=4.0cm)② 후타재 균열  
0.3/0.5X 9EA⑩ 후타재 파손  
0.3X0.2③ 차수판 볼트탈락  
1EA

④ 차수판 볼트 체결 불량  
4EA

⑤ 본체 단차 L=3.5m (T=1.0cm)

⑥ 후타재 박락  
0.2X0.2⑧ 후타재 균열  
0.3/0.3X16EA⑦ 후타재 균열  
0.3/0.5X 16EA⑨ 차수판 볼트탈락  
1EA
