상주영천고속도로 2024~2025년 시설물 안전점검 용역  
(2024년 하반기 정기안전점검)

# 외 관 조 사 망 도

신개교

2024.11

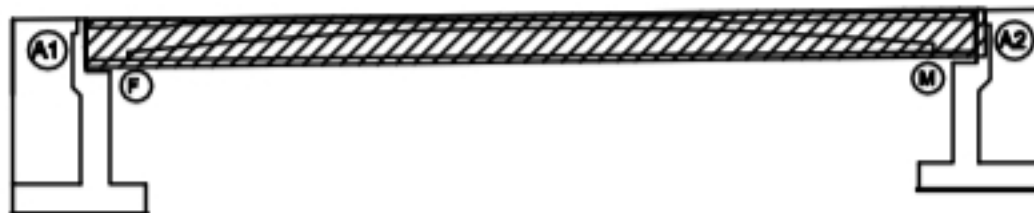
KEY PLAN

① 차수판 볼트탈락  
2EA④ 그레이팅이탈  
1EA⑨ 후타재 파손  
0.1X0.2 X2EA② 후타재 박리  
0.1X0.3X3EA③ 접속도로박리  
0.3X0.3

⑤ 균열부백태  
0.1X1.5X 2EA⑥ 후타재 박리  
0.1X0.1⑧ 접속도로박리  
0.4X0.4⑦ 차수판 볼트탈락  
4EA
