상주영천고속도로 2024~2025년 시설물 안전점검 용역  
(2024년 하반기 정기안전점검)

# 외 관 조 사 망 도

월가교

ID : 월가교(상주방향) 슬래브상면 S1

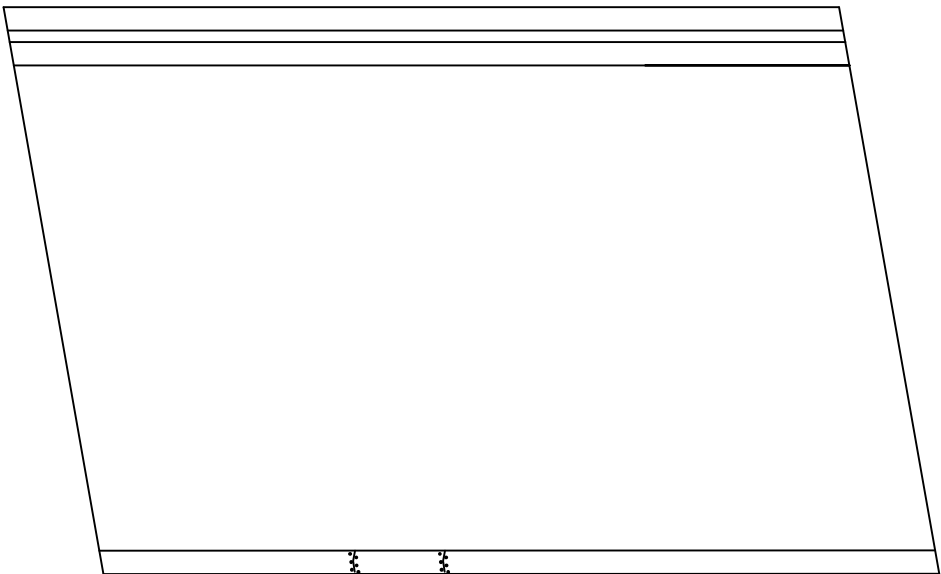
① 균열부백태  
0.1X1.0X 2EA

| 번호 | 구분 | 부재 | 손상내용 | 손상현황 | | | | | | 비고 |
|---|---|---|---|---|---|---|---|---|---|---|
| 1 | 19하 | 중분대 | 균열부백태 | | 0.1 | 1.0 | 0.20 | m <sup>2</sup> | 2 | |

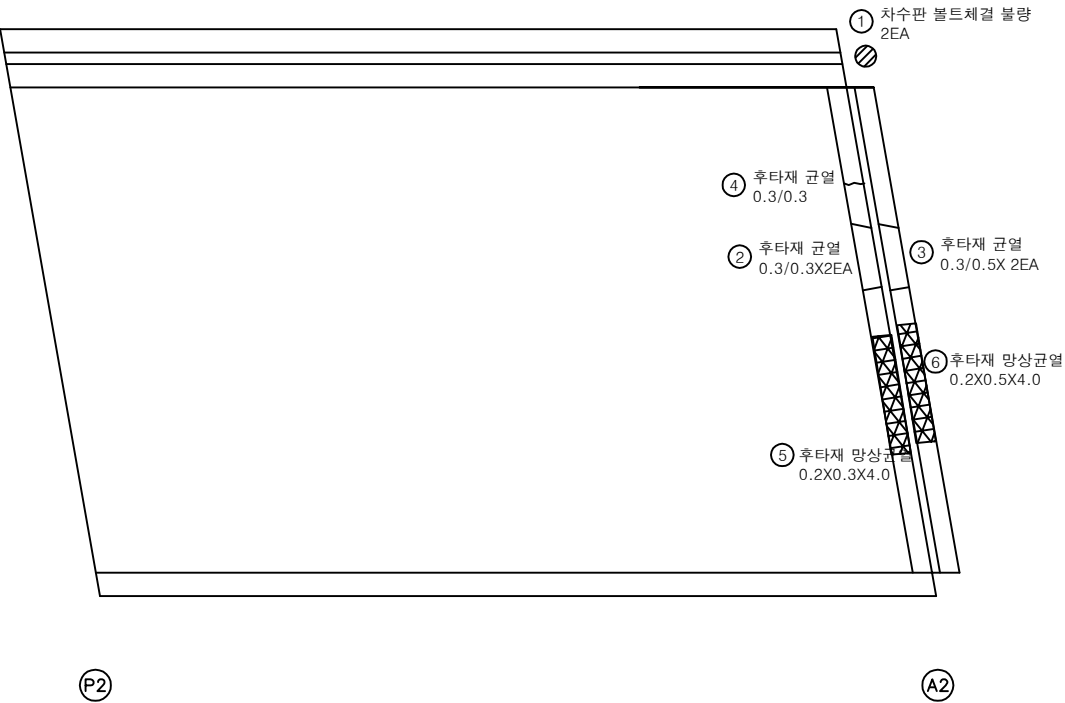
| 번호 | 구분 | 부재 | 손상내용 | 손상현황 | | | | | | 비고 |
|---|---|---|---|---|---|---|---|---|---|---|
| 1 | 19하 | 신축이음 | 차수판 볼트체결 불량 | | | | 2.00 | EA | 2 | |
| 2 | 19하 | 신축이음 | 후타재 균열 | 0.3 | 0.3 | | 0.60 | m | 2 | |
| 3 | 19하 | 신축이음 | 후타재 균열 | 0.3 | 0.5 | | 1.00 | m | 2 | |
| 4 | 19하 | 신축이음 | 후타재 균열 | 0.3 | 0.3 | | 0.30 | m | 1 | |
| 5 | 23하 | 신축이음 | 후타재 망상균열 | 0.2 | 0.3 | 4.0 | 1.20 | m <sup>2</sup> | 1 | |
| 6 | 23하 | 신축이음 | 후타재 망상균열 | 0.2 | 0.5 | 4.0 | 2.00 | m <sup>2</sup> | 1 | |

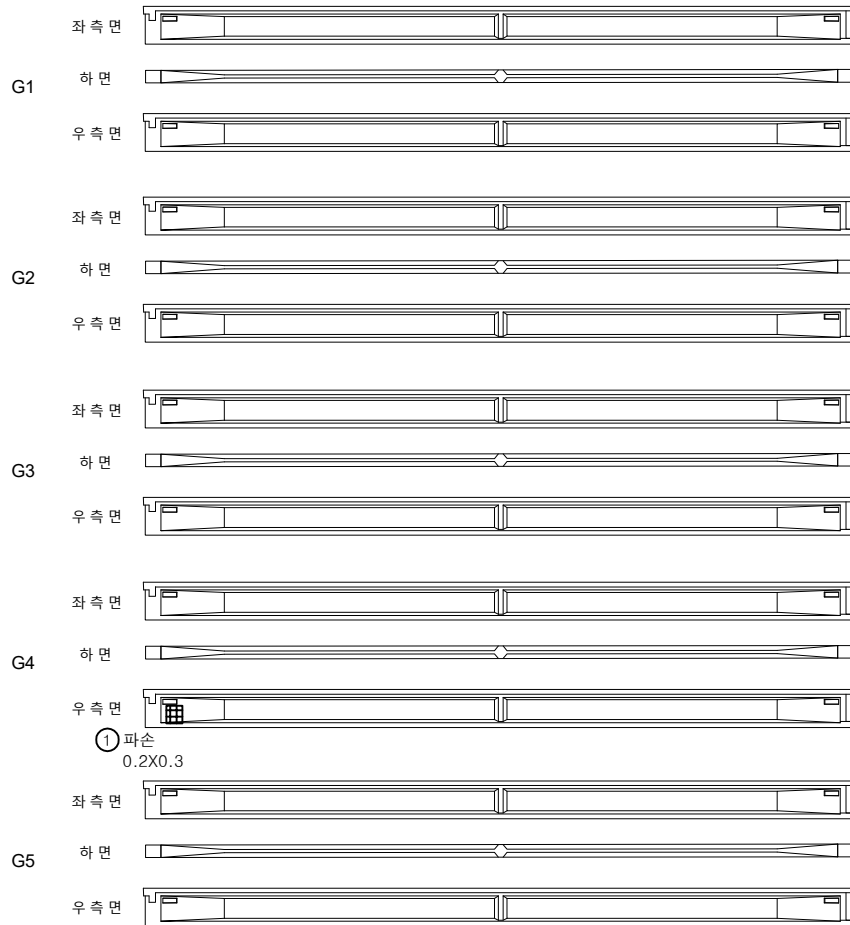
ID : 월가교(상주방향) 거더 S1 (G1~G5)

| 번호 | 구분 | 부재 | 손상내용 | 손상현황 | | | | | 비고 |
|---|---|---|---|---|---|---|---|---|---|
| 1 | 21하 | 거더 | 파손 | | 0.2 | 0.3 | 0.06 | m <sup>2</sup> | 1 |

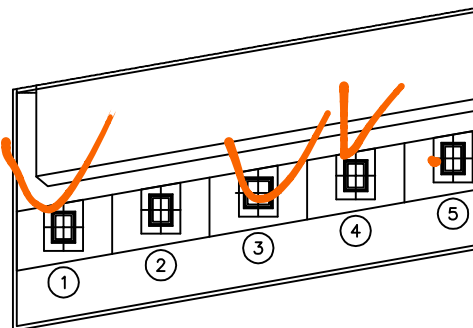
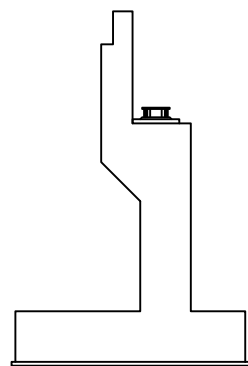
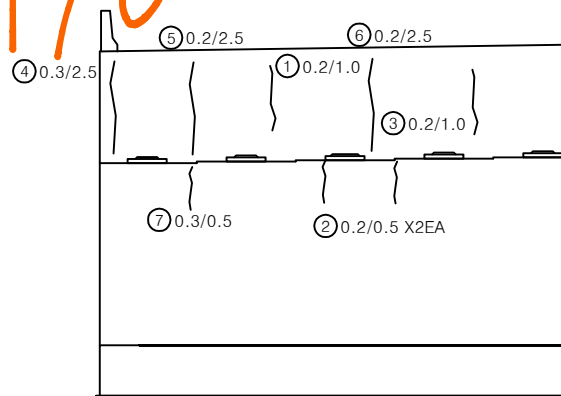
| 번호 | 구분 | 부재 | 손상내용 | 손상현황 | | | | | | 비고 |
|---|---|---|---|---|---|---|---|---|---|---|
| 1 | 21하 | 교대 | 균열(0.3mm미만) | 0.2 | 1.0 | | 1.00 | m | 1 | |
| 2 | 21하 | 교대 | 균열(0.3mm미만) | 0.2 | 0.5 | | 1.00 | m | 2 | |
| 3 | 21하 | 교대 | 균열(0.3mm미만) | 0.2 | 1.0 | | 1.00 | m | 1 | |
| 4 | 23하 | 교대 | 균열(0.3mm이상) | 0.3 | 2.5 | | 2.50 | m | 1 | |
| 5 | 23하 | 교대 | 균열(0.3mm미만) | 0.2 | 2.5 | | 2.50 | m | 1 | |
| 6 | 23하 | 교대 | 균열(0.3mm미만) | 0.2 | 2.5 | | 2.50 | m | 1 | |
| 7 | 23하 | 교대 | 균열(0.3mm이상) | 0.3 | 0.5 | | 0.50 | m | 1 | |

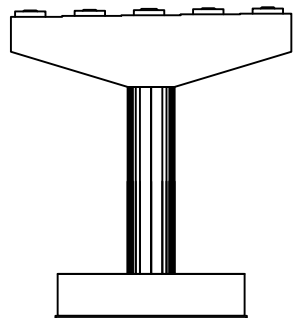
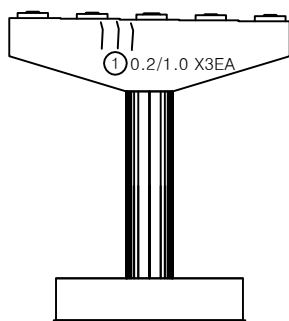
| 번호 | 구분 | 부재 | 손상내용 | 손상현황 | | | | | | 비 고 |
|---|---|---|---|---|---|---|---|---|---|---|
| 1 | 21하 | 교각 | 균열(0.3mm미만) | 0.2 | 1.0 | | 3.00 | m | 3 | |

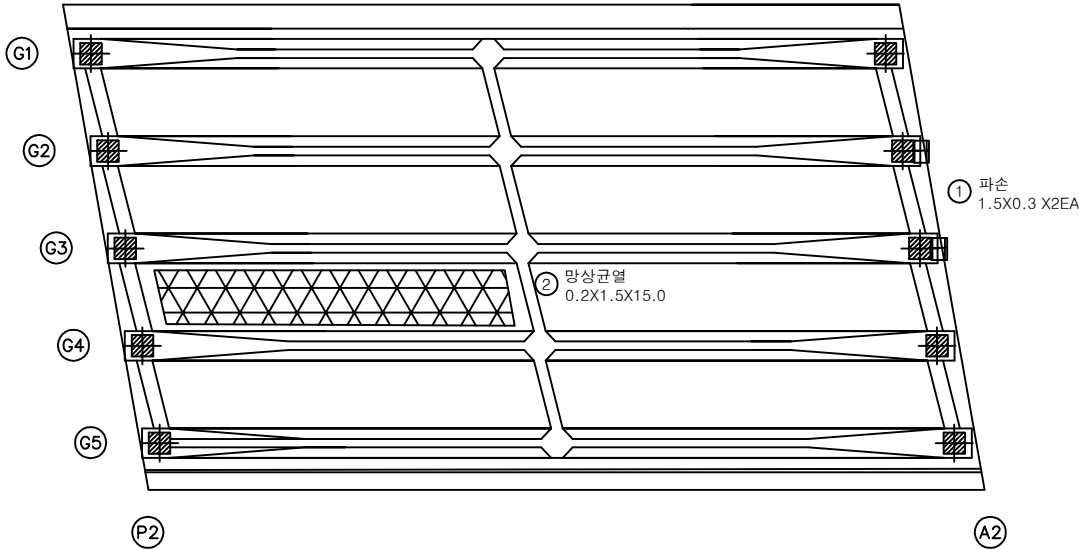
| 번호 | 구분 | 부재 | 손상내용 | 손상현황 | | | | | | 비고 |
|---|---|---|---|---|---|---|---|---|---|---|
| 2 | 23하 | 바닥판 | 망상균열 | 0.2 | 1.5 | 15.0 | 22.50 | m <sup>2</sup> | 1 | |

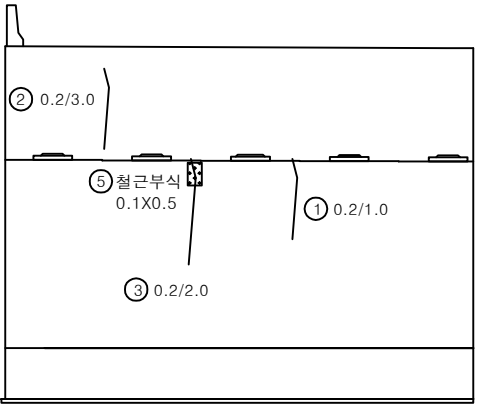
| 번호 | 구분 | 부재 | 손상내용 | 손상현황 | | | | | | 비 고 |
|---|---|---|---|---|---|---|---|---|---|---|
| 1 | 19하 | 교대 | 균열(0.3mm미만) | 0.2 | 1.0 | | 1.00 | m | 1 | |
| 2 | 19하 | 교대 | 균열(0.3mm미만) | 0.2 | 3.0 | | 3.00 | m | 1 | |
| 3 | 21하 | 교대 | 균열(0.3mm미만) | 0.2 | 2.0 | | 2.00 | m | 1 | |
| 4 | 23하 | 교량받침 | plate 부식 | | | | 5.00 | EA | 5 | |
| 5 | 23하 | 교대 | 철근부식 | | 0.1 | 0.5 | 0.05 | m <sup>2</sup> | 1 | |

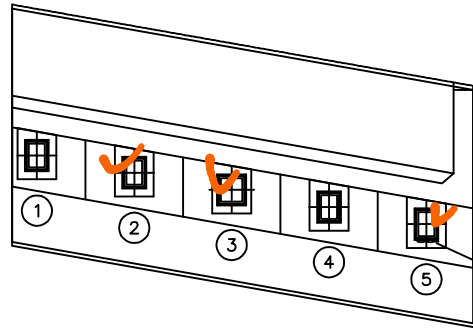
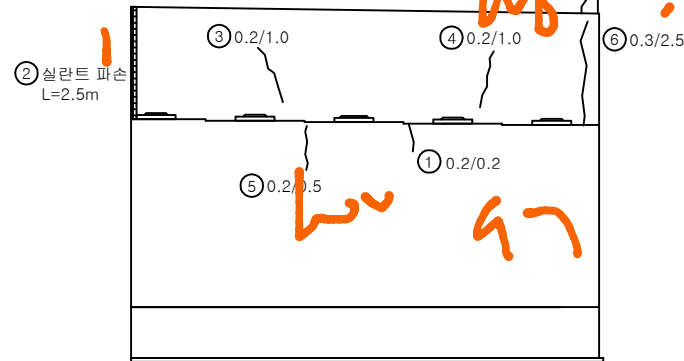
| 번호 | 구분 | 부재 | 손상내용 | 손상현황 | | | | | | 비고 |
|---|---|---|---|---|---|---|---|---|---|---|
| 1 | 19하 | 교대 | 균열(0.3mm미만) | 0.2 | 0.2 | | 0.20 | m | 1 | |
| 3 | 21하 | 교대 | 균열(0.3mm미만) | 0.2 | 1.0 | | 1.00 | m | 1 | |
| 4 | 21하 | 교대 | 균열(0.3mm미만) | 0.2 | 1.0 | | 1.00 | m | 1 | |
| 5 | 21하 | 교대 | 균열(0.3mm미만) | 0.2 | 0.5 | | 0.50 | m | 1 | |
| 6 | 23하 | 교대 | 균열(0.3mm이상) | 0.3 | 2.5 | | 2.50 | m | 1 | |
| 7 | 24하 | 교량받침 | 받침콘크리트 균열 | 0.5 | 1.0 | | 1.00 | m | 1 | |

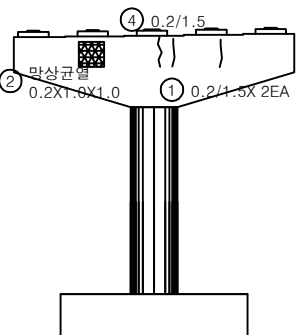
| 번호 | 구분 | 부재 | 손상내용 | 손상현황 | | | | | | 비고 |
|---|---|---|---|---|---|---|---|---|---|---|
| 1 | 19하 | 교각 | 균열(0.3mm미만) | 0.2 | 1.5 | | 3.00 | m | 2 | |
| 2 | 21하 | 교각 | 망상균열 | 0.2 | 1.0 | 1.0 | 1.00 | m <sup>2</sup> | 1 | |
| 3 | 21하 | 교량받침 | 방침콘크리트 균열 | 0.2 | 0.5 | | 0.50 | m | 1 | 23하 보-4 |
| 4 | 23하 | 교각 | 균열(0.3mm미만) | 0.2 | 1.5 | | 1.50 | m | 1 | |

③ 방침콘크리트 균열  
0.2/0.5

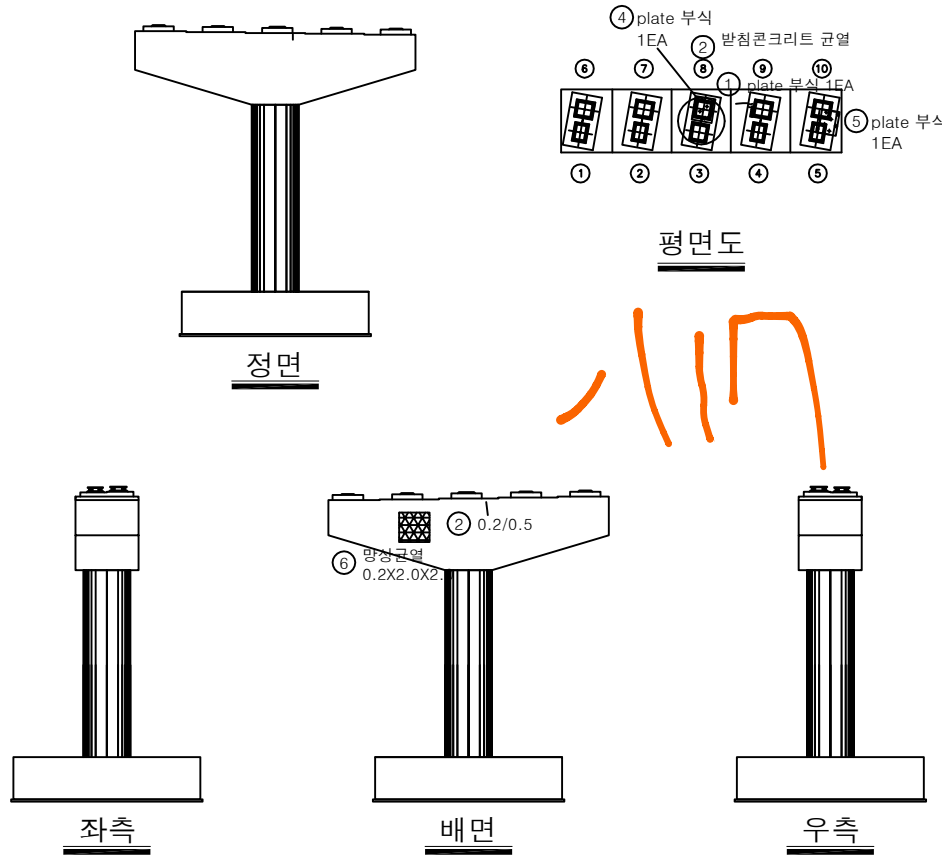
| 번호 | 구분 | 부재 | 손상내용 | 손상현황 | | | | | 비 고 |
|---|---|---|---|---|---|---|---|---|---|
| 1 | 19하 | 교량받침 | plate 부식 | | | | 1.00 | EA | 1 |
| 2 | 21하 | 교각 | 균열(0.3mm미만) | 0.2 | 0.5 | | 0.50 | m | 1 |
| 3 | 21하 | 교량받침 | 받침콘크리트 균열 | 0.2 | 0.5 | | 0.50 | m | 1 |
| 4 | 23하 | 교량받침 | plate 부식 | | | | 1.00 | EA | 1 |
| 5 | 23하 | 교량받침 | plate 부식 | | | | 1.00 | EA | 1 |
| 6 | 23하 | 교각 | 망상균열 | 0.2 | 2.0 | 2.0 | 4.00 | m² | 1 |
