상주영천고속도로 2024~2025년 시설물 안전점검 용역  
(2024년 하반기 정기안전점검)

## 외 관 조 사 망 도

월가교

2024.11

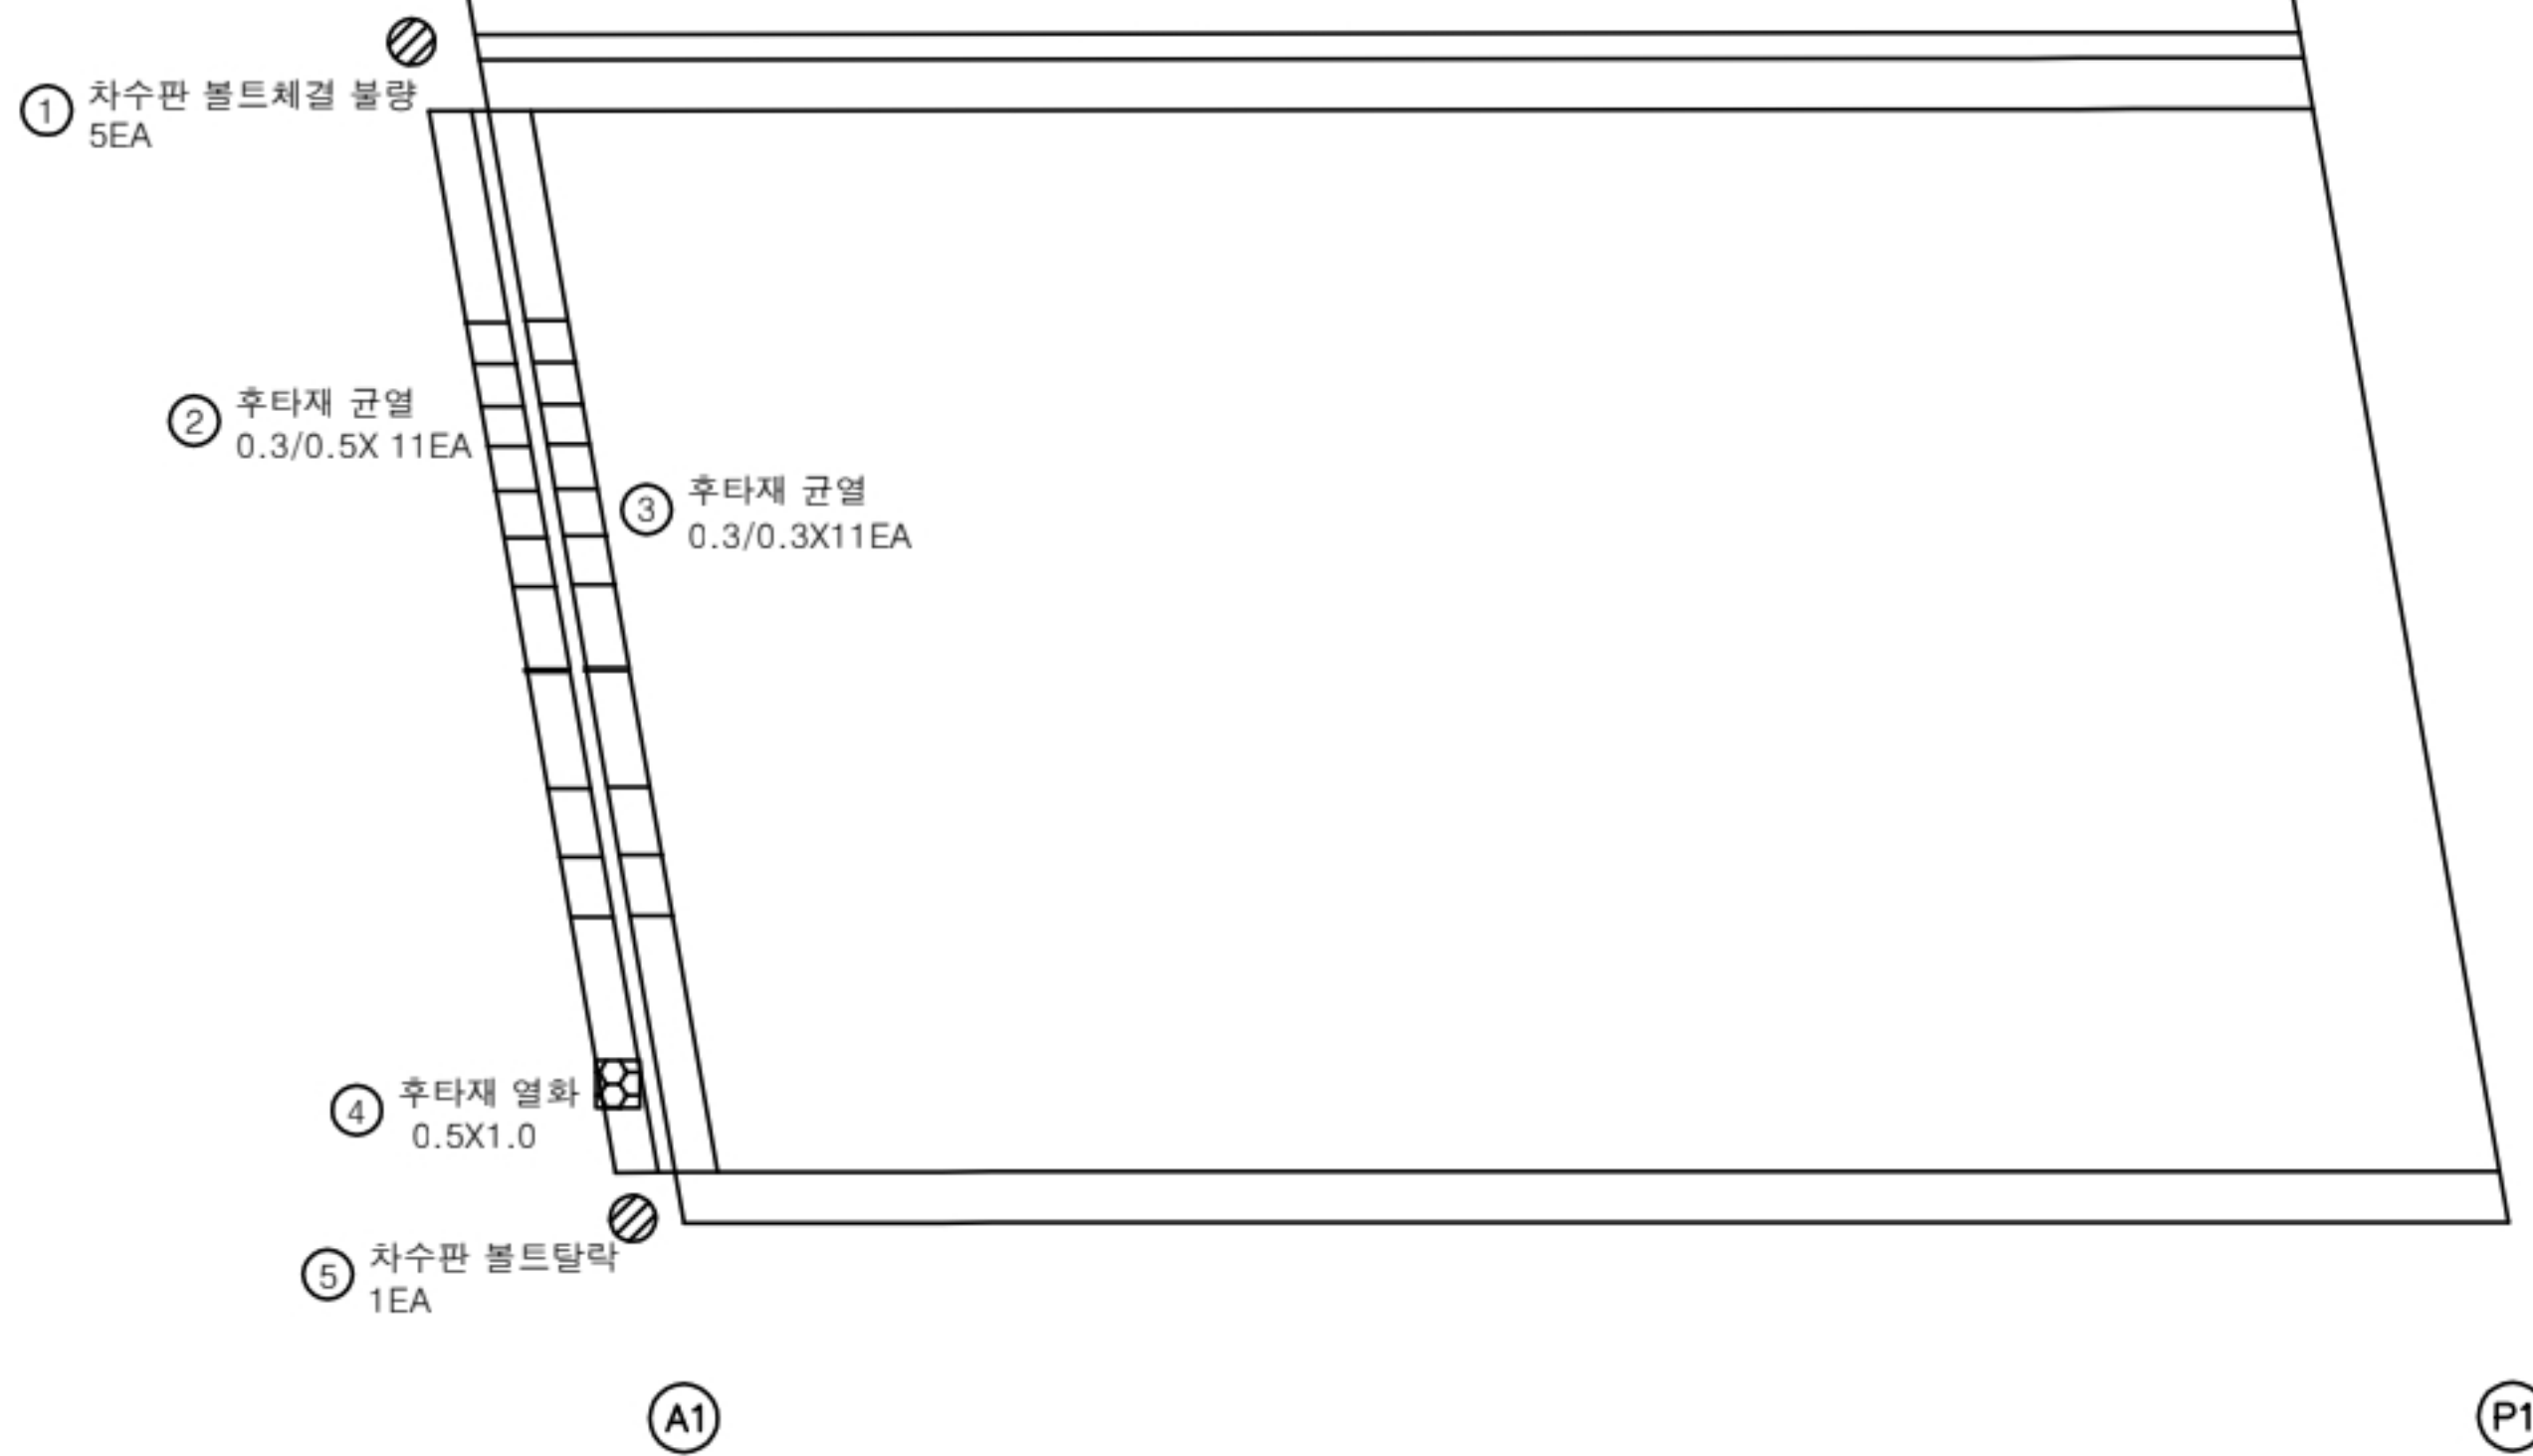
| 번호 | 구분 | 부재 | 손상내용 | 손상현황 | | | | | | 비고 |
|---|---|---|---|---|---|---|---|---|---|---|
| 1 | 19하 | 신축이음 | 차수판 볼트체결 불량 | | | | 5.00 | EA | 5 | |
| 2 | 19하 | 신축이음 | 후타재 균열 | 0.3 | 0.5 | | 5.50 | m | 11 | |
| 3 | 19하 | 신축이음 | 후타재 균열 | 0.3 | 0.3 | | 3.30 | m | 11 | |
| 4 | 19하 | 신축이음 | 후타재 열화 | | 0.5 | 1.0 | 0.50 | m² | 1 | |
| 5 | 19하 | 신축이음 | 차수판 볼트탈락 | | | | 1.00 | EA | 1 | |

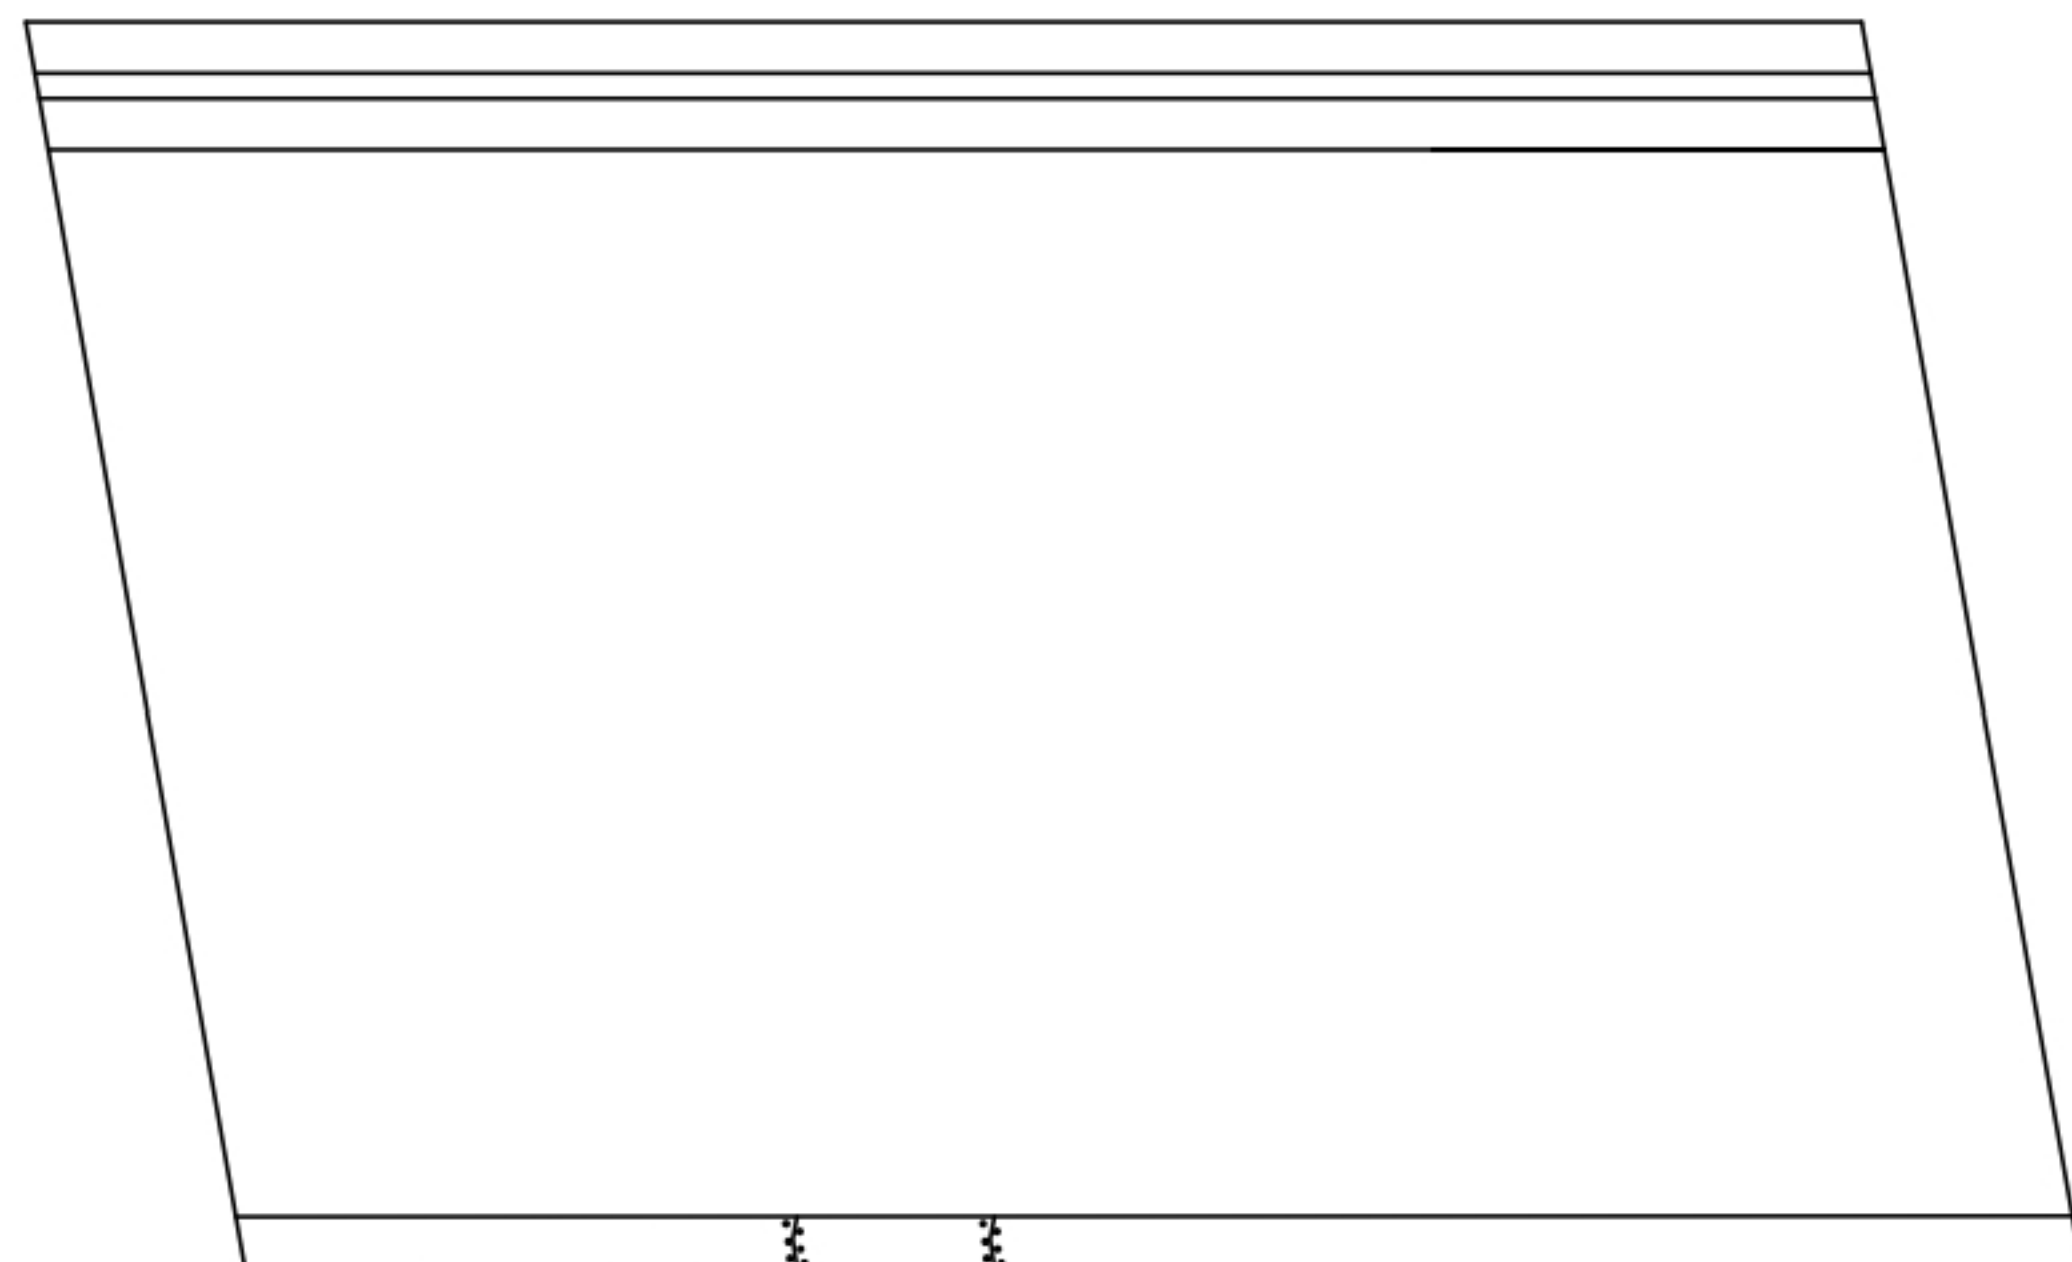
① 균열부백태  
0.1X1.0X 2EA

| 번호 | 구분 | 부재 | 손상내용 | 손상현황 | | | | | | 비 고 |
|---|---|---|---|---|---|---|---|---|---|---|
| 1 | 19하 | 중분대 | 균열부백태 | | 0.1 | 1.0 | 0.20 | m <sup>2</sup> | 2 | |

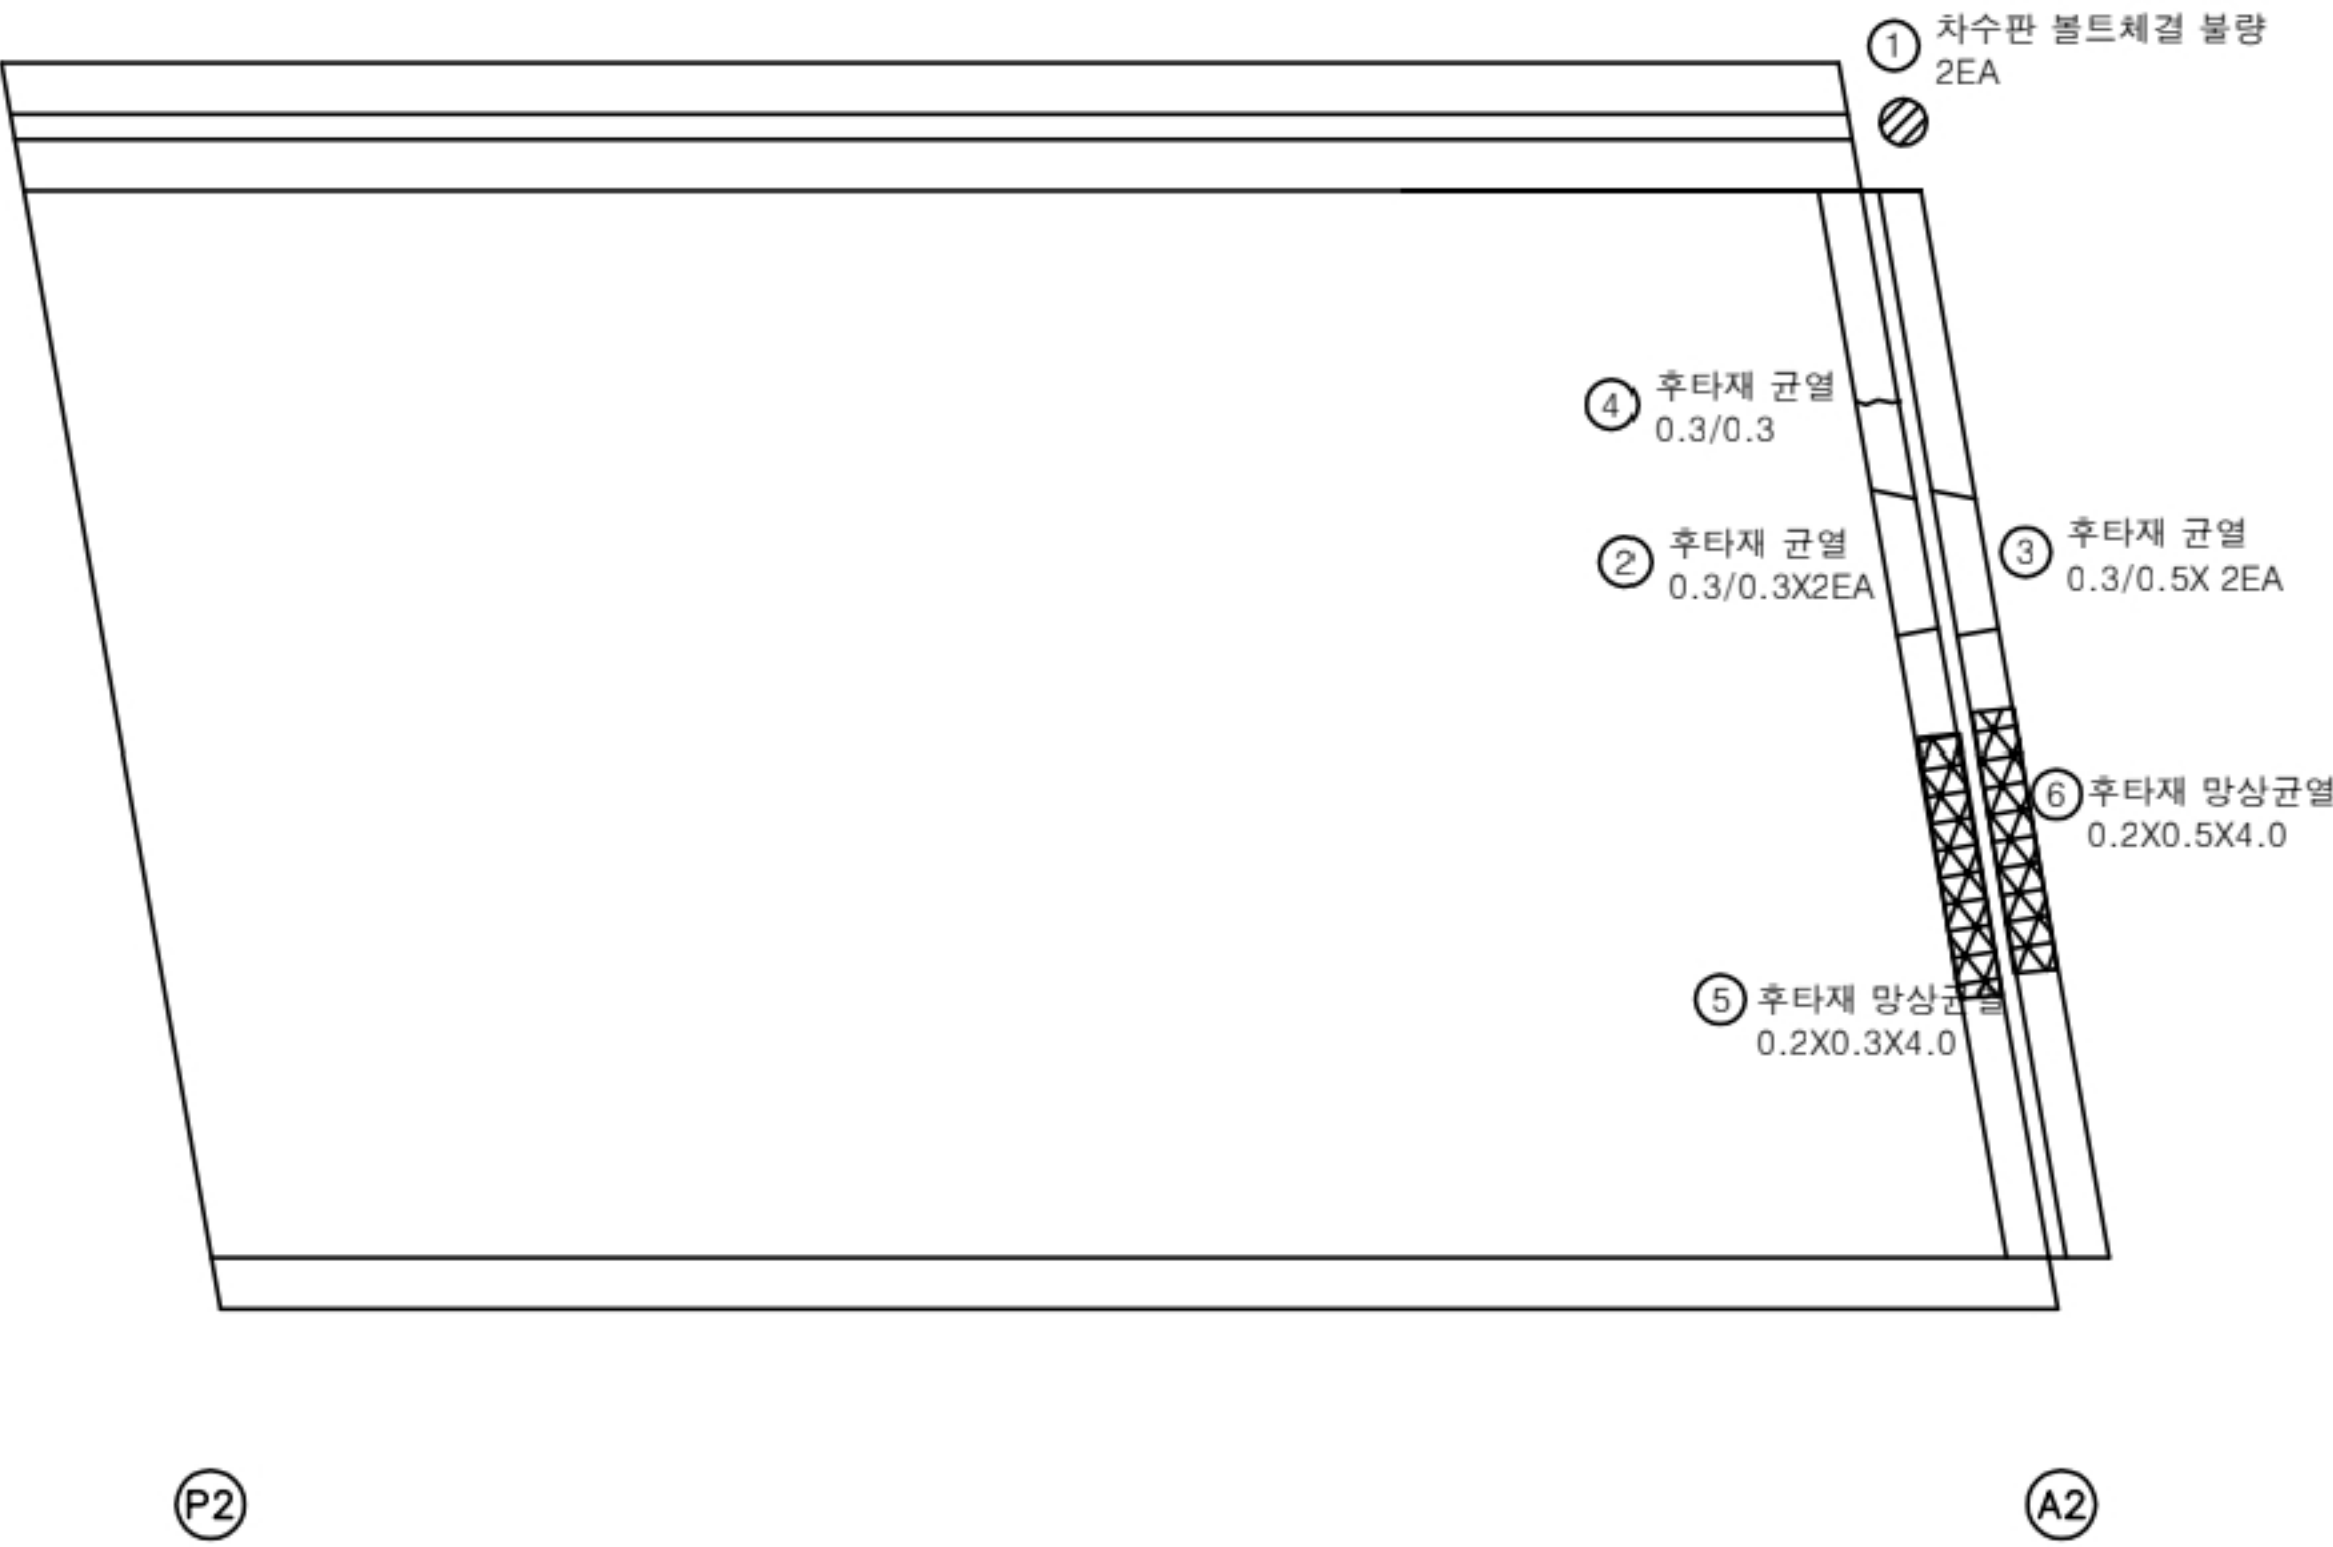
| 번호 | 구분 | 부재 | 손상내용 | 손상현황 | | | | | | 비 고 |
|---|---|---|---|---|---|---|---|---|---|---|
| 1 | 19하 | 신축이음 | 차수판 볼트체결 불량 | | | | 2.00 | EA | 2 | |
| 2 | 19하 | 신축이음 | 후타재 균열 | 0.3 | 0.3 | | 0.60 | m | 2 | |
| 3 | 19하 | 신축이음 | 후타재 균열 | 0.3 | 0.5 | | 1.00 | m | 2 | |
| 4 | 19하 | 신축이음 | 후타재 균열 | 0.3 | 0.3 | | 0.30 | m | 1 | |
| 5 | 23하 | 신축이음 | 후타재 망상균열 | 0.2 | 0.3 | 4.0 | 1.20 | m <sup>2</sup> | 1 | |
| 6 | 23하 | 신축이음 | 후타재 망상균열 | 0.2 | 0.5 | 4.0 | 2.00 | m <sup>2</sup> | 1 | |

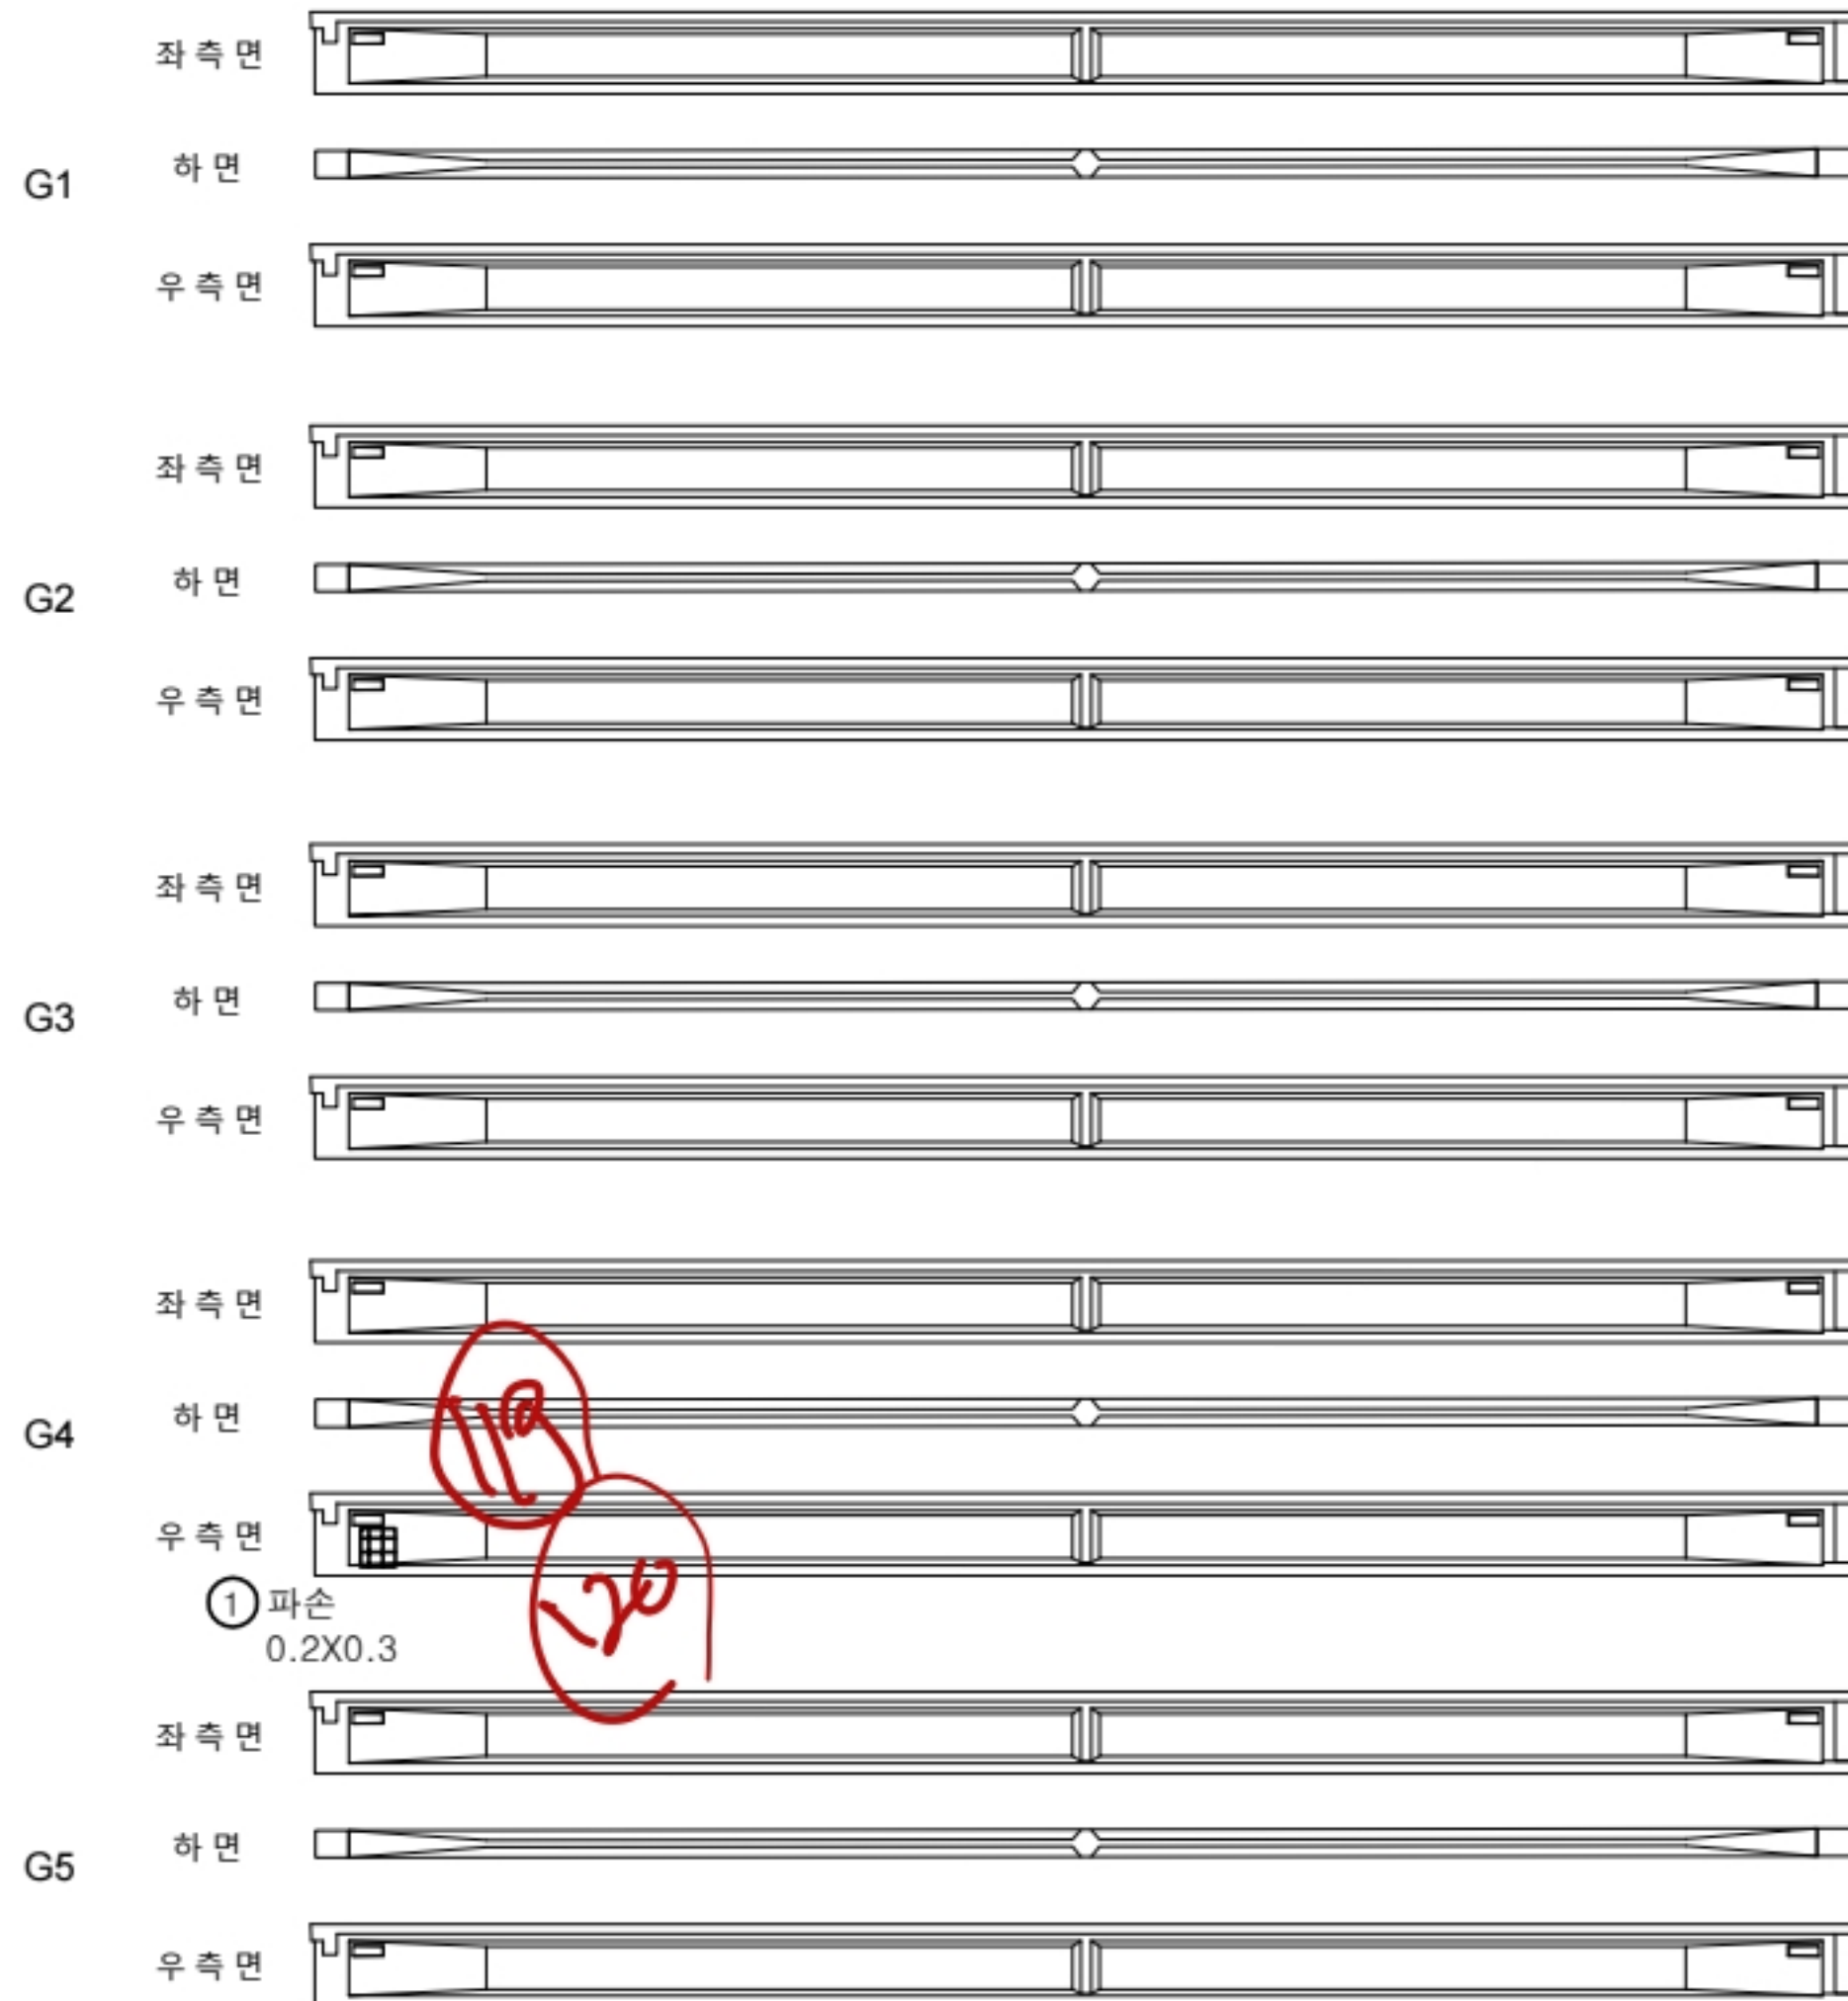
ID : 월가교(상주방향) 거더 S1 (G1~G5)

| 번호 | 구분 | 부재 | 손상내용 | 손상현황 | | | | | | 비고 |
|---|---|---|---|---|---|---|---|---|---|---|
| 1 | 21하 | 거더 | 파손 | | 0.2 | 0.3 | 0.06 | m <sup>2</sup> | 1 | |

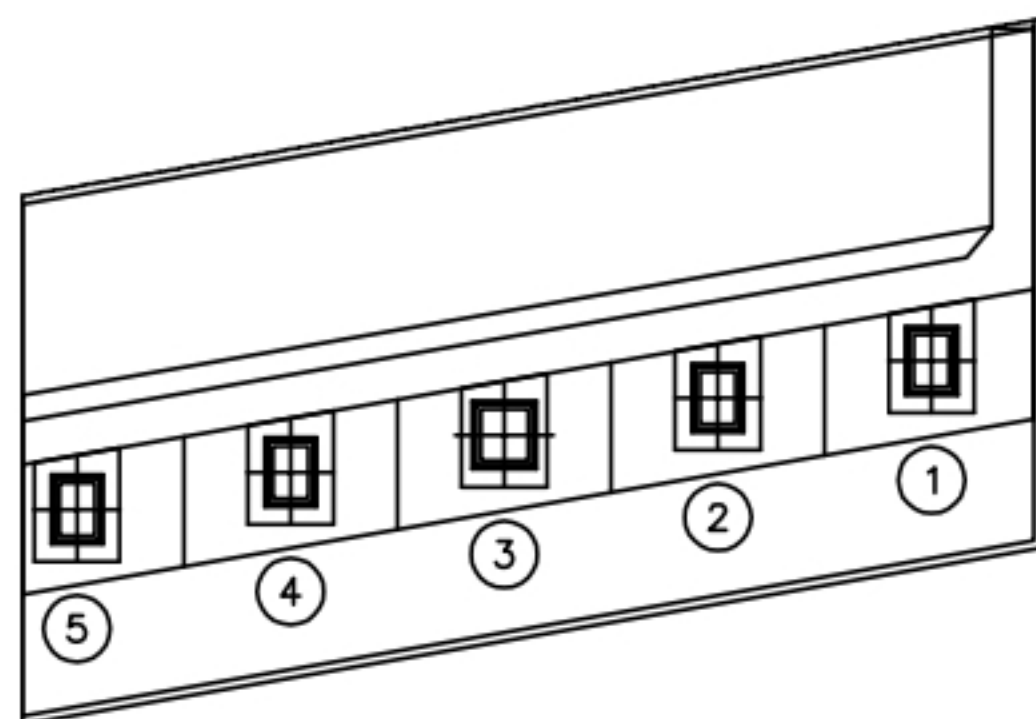
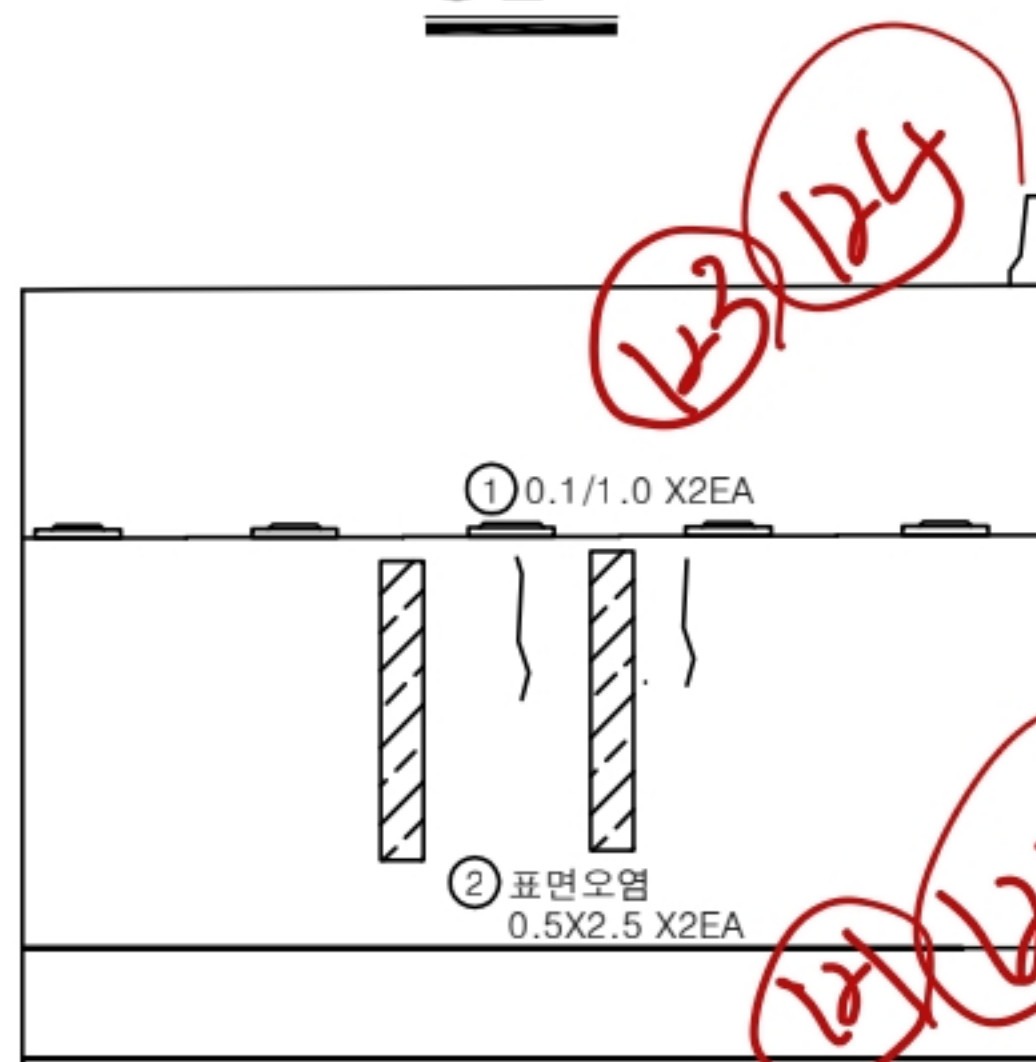
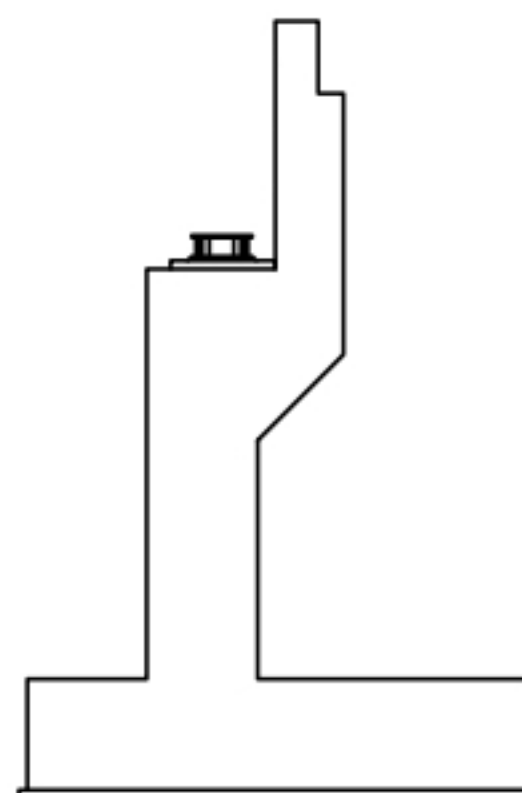
| 번호 | 구분 | 부재 | 손상내용 | 손상현황 | | | | | 비고 |
|---|---|---|---|---|---|---|---|---|---|
| 1 | 21하 | 교대 | 균열(0.3mm미만) | 0.1 | 1.0 | | 2.00 | m | 2 |

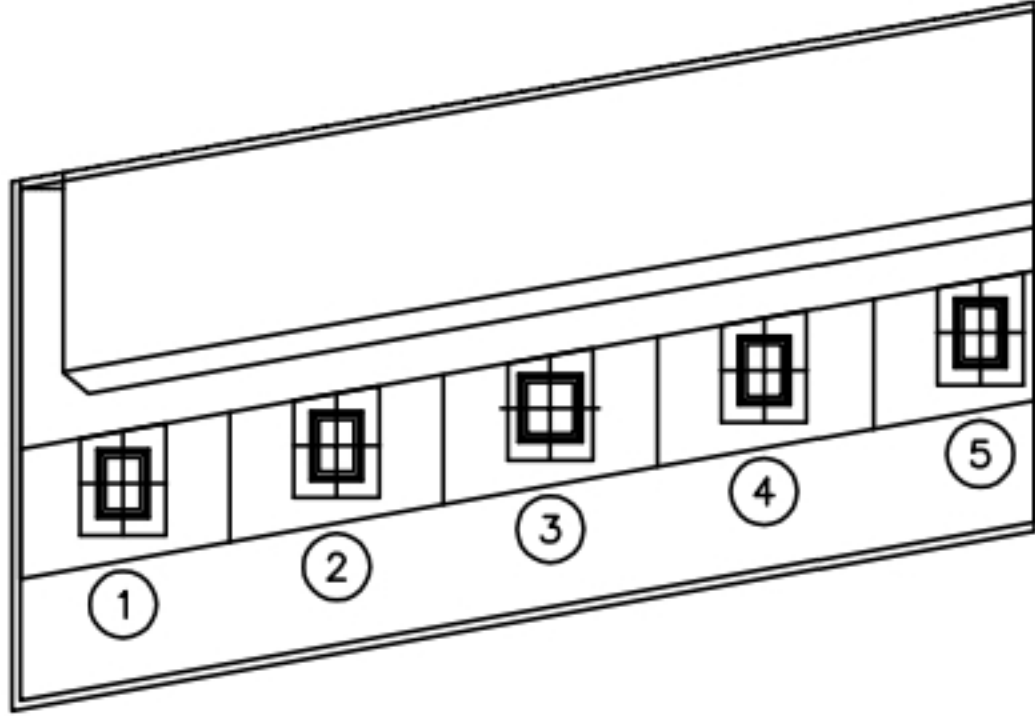
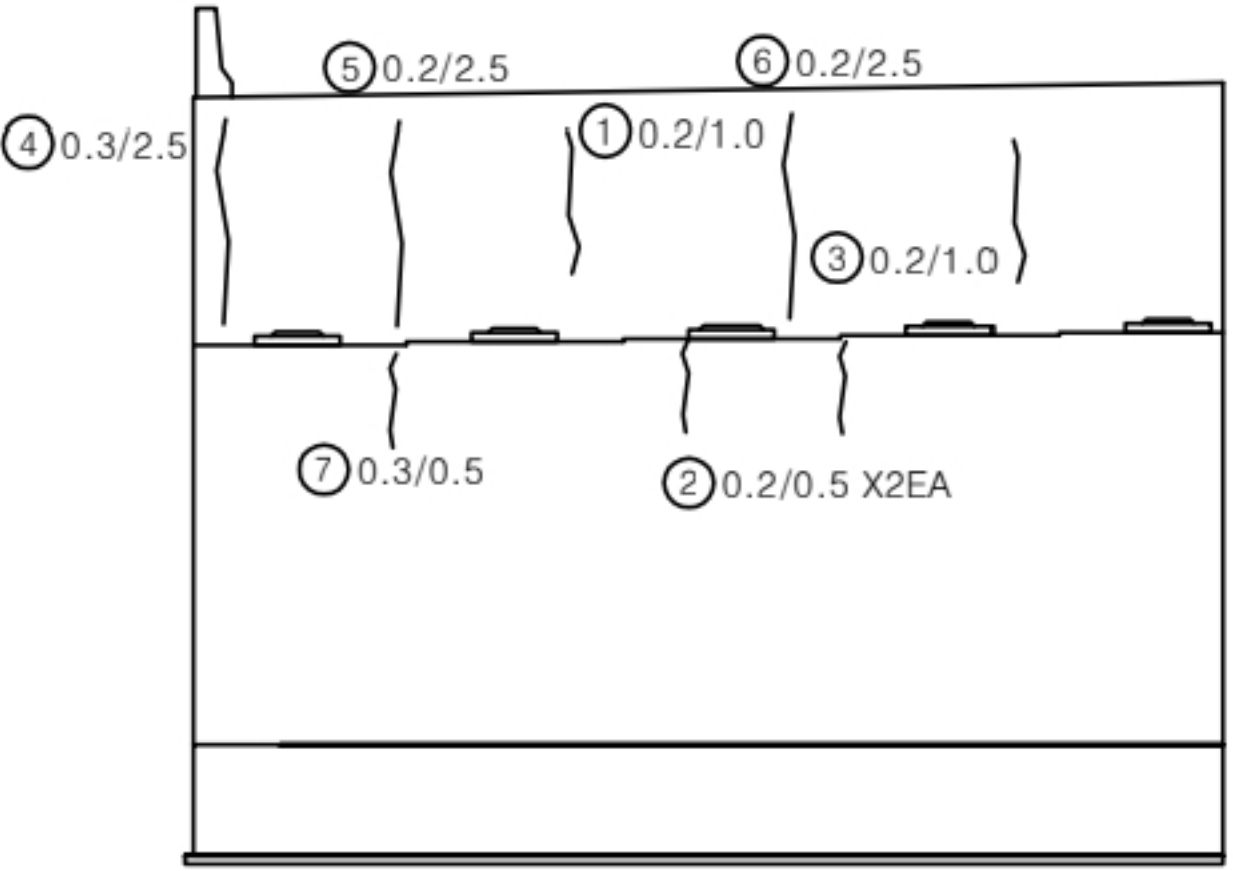
| 번호 | 구분 | 부재 | 손상내용 | 손상현황 | | | | | | 비 고 |
|---|---|---|---|---|---|---|---|---|---|---|
| 1 | 21하 | 교대 | 균열(0.3mm미만) | 0.2 | 1.0 | | 1.00 | m | 1 | |
| 2 | 21하 | 교대 | 균열(0.3mm미만) | 0.2 | 0.5 | | 1.00 | m | 2 | |
| 3 | 21하 | 교대 | 균열(0.3mm미만) | 0.2 | 1.0 | | 1.00 | m | 1 | |
| 4 | 23하 | 교대 | 균열(0.3mm이상) | 0.3 | 2.5 | | 2.50 | m | 1 | |
| 5 | 23하 | 교대 | 균열(0.3mm미만) | 0.2 | 2.5 | | 2.50 | m | 1 | |
| 6 | 23하 | 교대 | 균열(0.3mm미만) | 0.2 | 2.5 | | 2.50 | m | 1 | |
| 7 | 23하 | 교대 | 균열(0.3mm이상) | 0.3 | 0.5 | | 0.50 | m | 1 | |

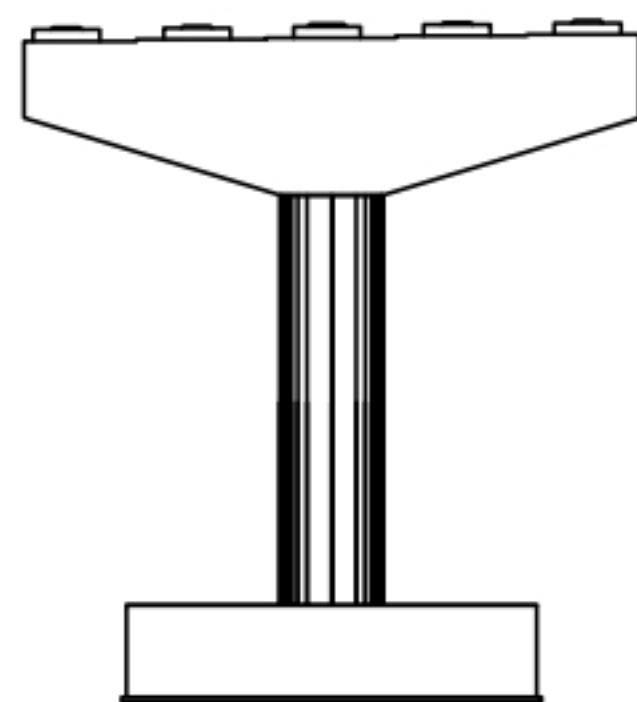
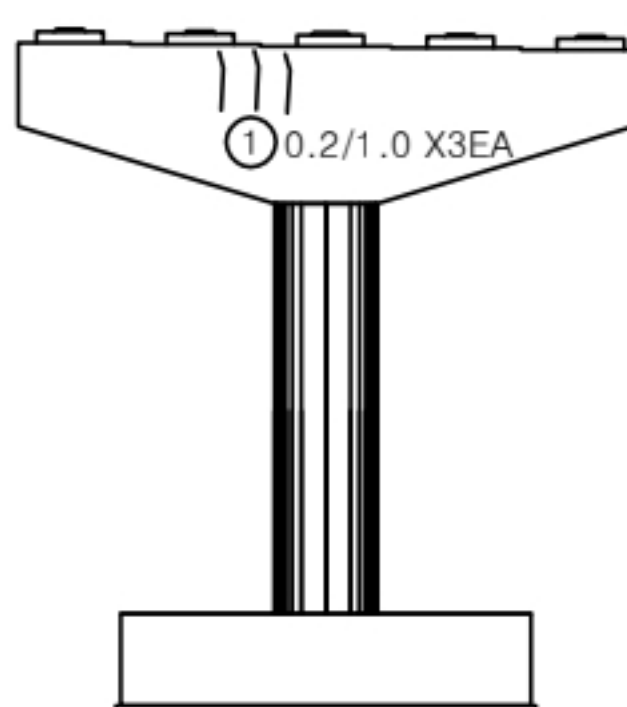
| 번호 | 구분 | 부재 | 손상내용 | 손상현황 | | | | | | 비 고 |
|---|---|---|---|---|---|---|---|---|---|---|
| 1 | 21하 | 교각 | 균열(0.3mm미만) | 0.2 | 1.0 | | 3.00 | m | 3 | |

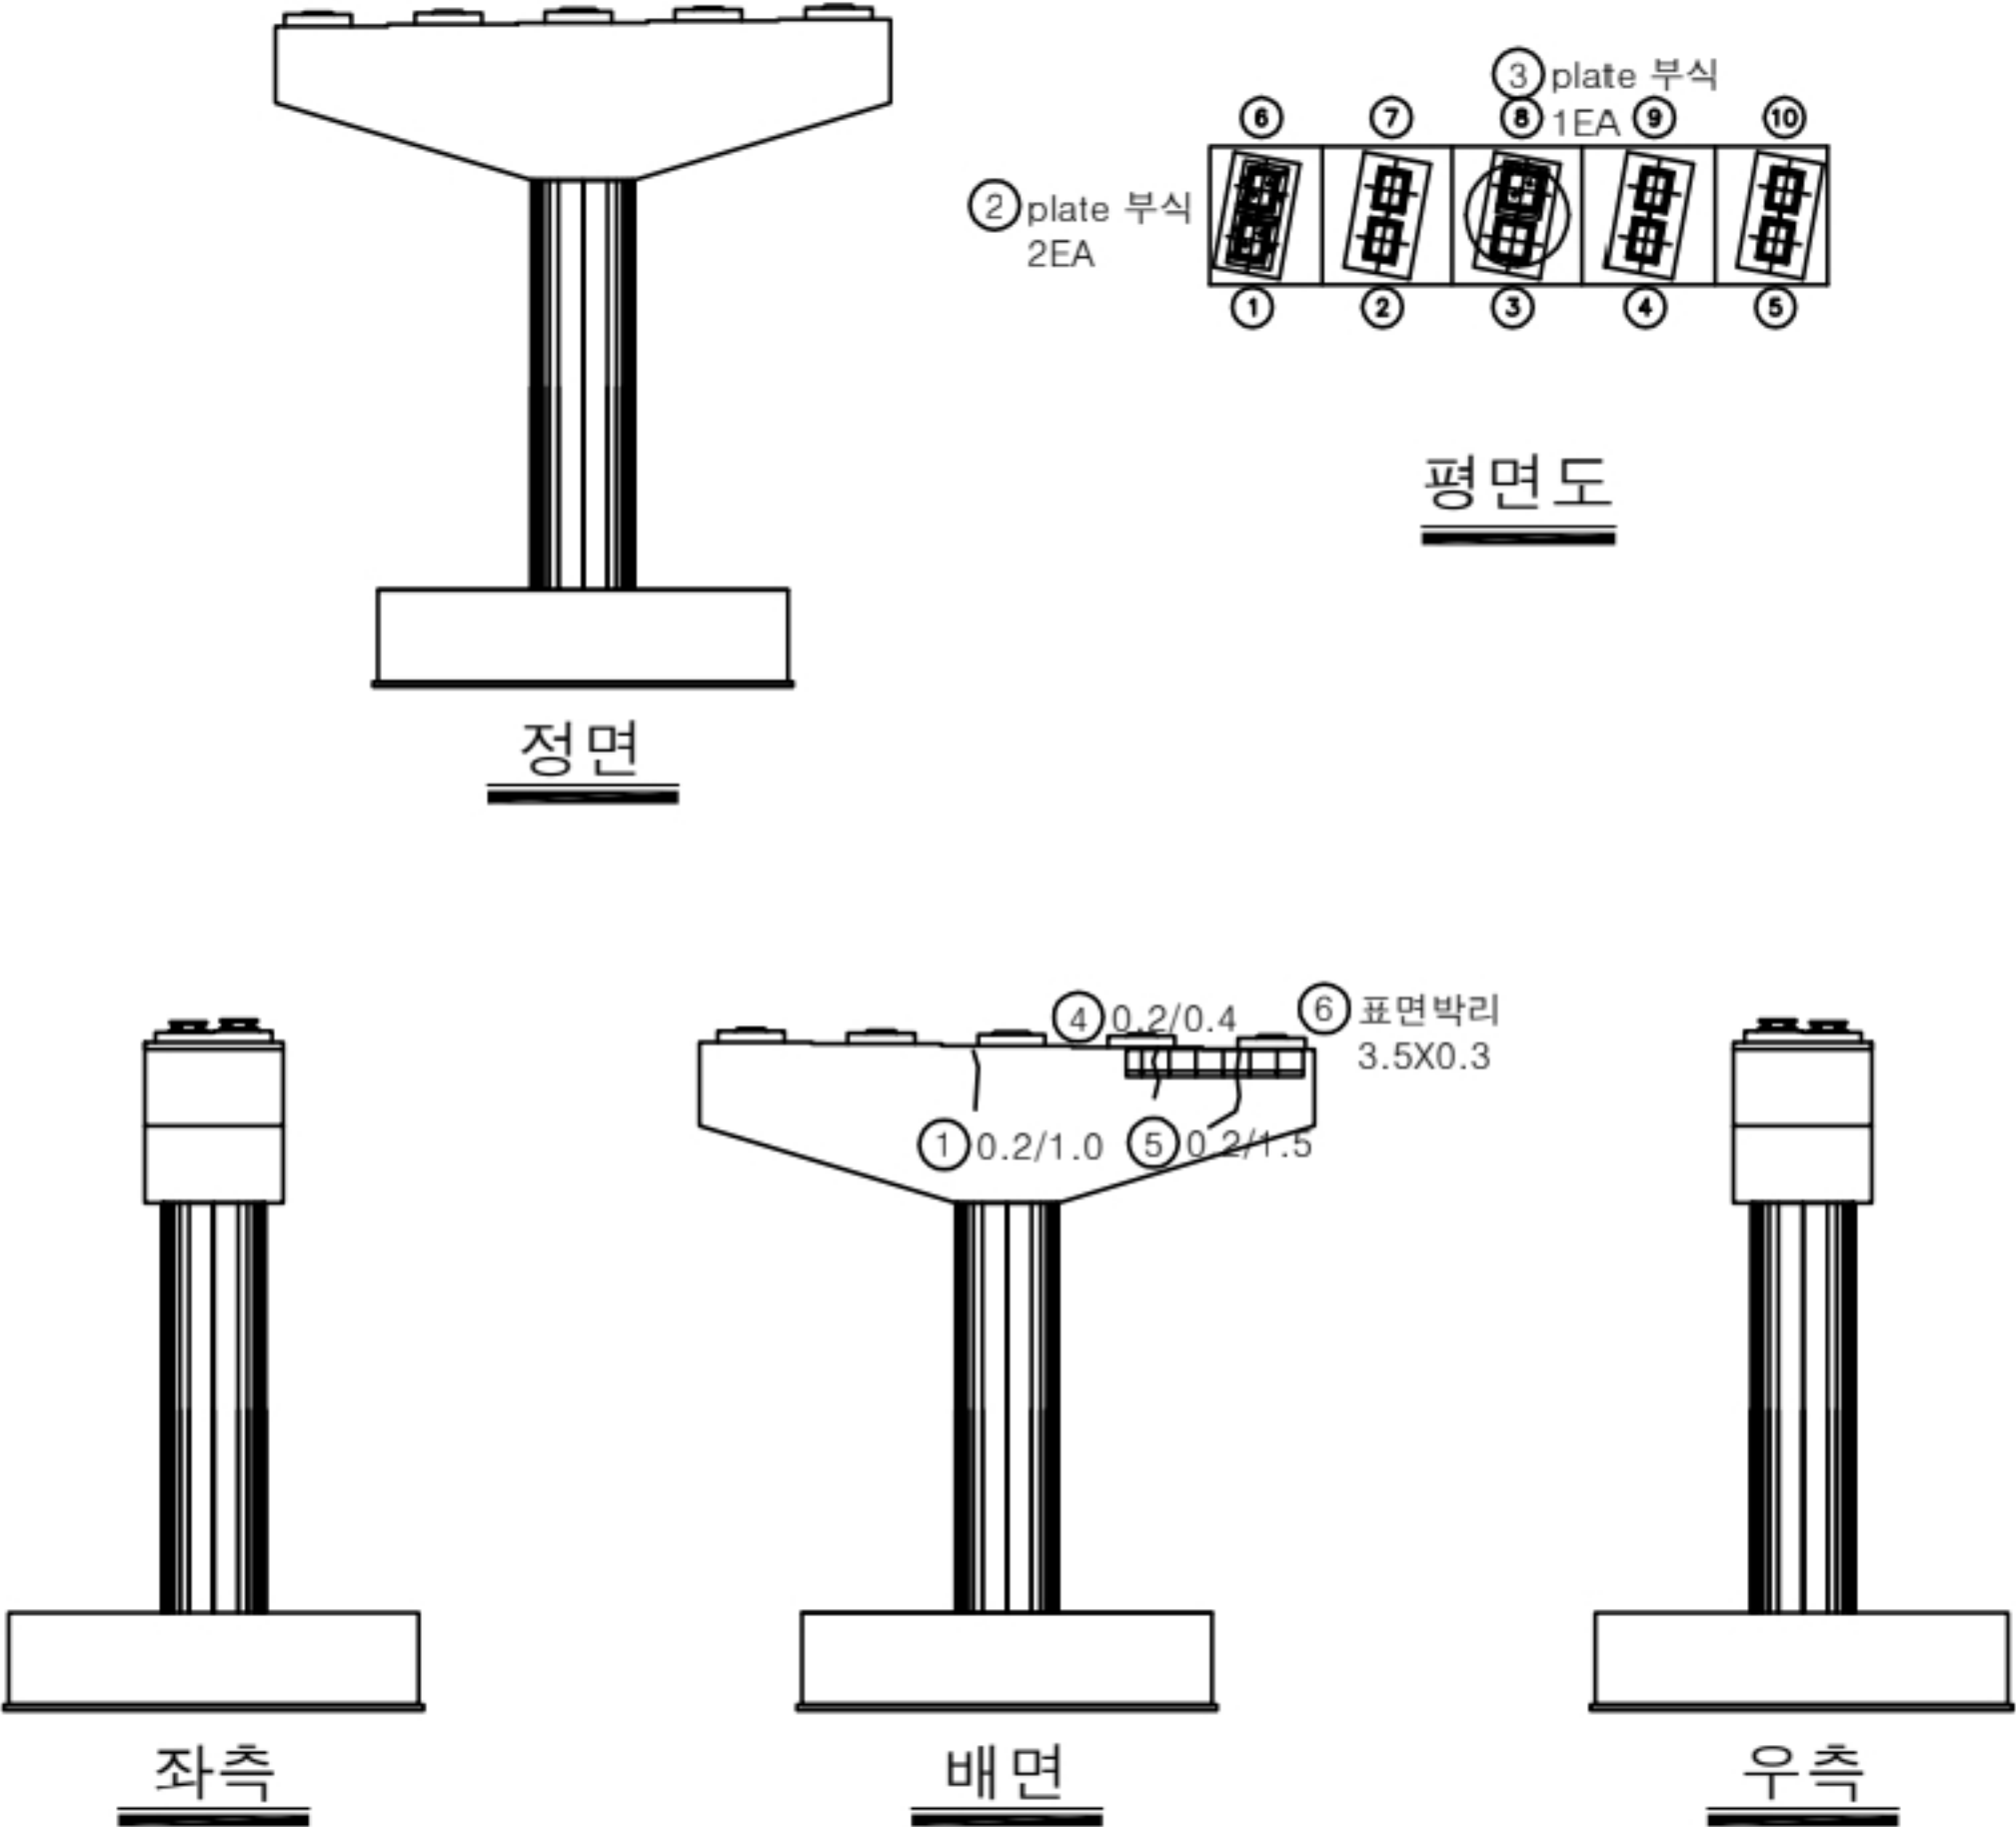
| 번호 | 구분 | 부재 | 손상내용 | 손상현황 | | | | | | 비 고 |
|---|---|---|---|---|---|---|---|---|---|---|
| 1 | 21하 | 교각 | 균열(0.3mm미만) | 0.2 | 1.0 | | 1.00 | m | 1 | |
| 2 | 23하 | 교량받침 | plate 부식 | | | | 2.00 | EA | 2 | |
| 3 | 23하 | 교량받침 | plate 부식 | | | | 1.00 | EA | 1 | |
| 4 | 23하 | 교각 | 균열(0.3mm미만) | 0.2 | 0.4 | | 0.40 | m | 1 | |
| 5 | 23하 | 교각 | 균열(0.3mm미만) | 0.2 | 1.5 | | 1.50 | m | 1 | |
