상주영천고속도로 2024~2025년 시설물 안전점검 용역  
(2024년 하반기 정기안전점검)

## 외 관 조 사 망 도

월가교

2024.11

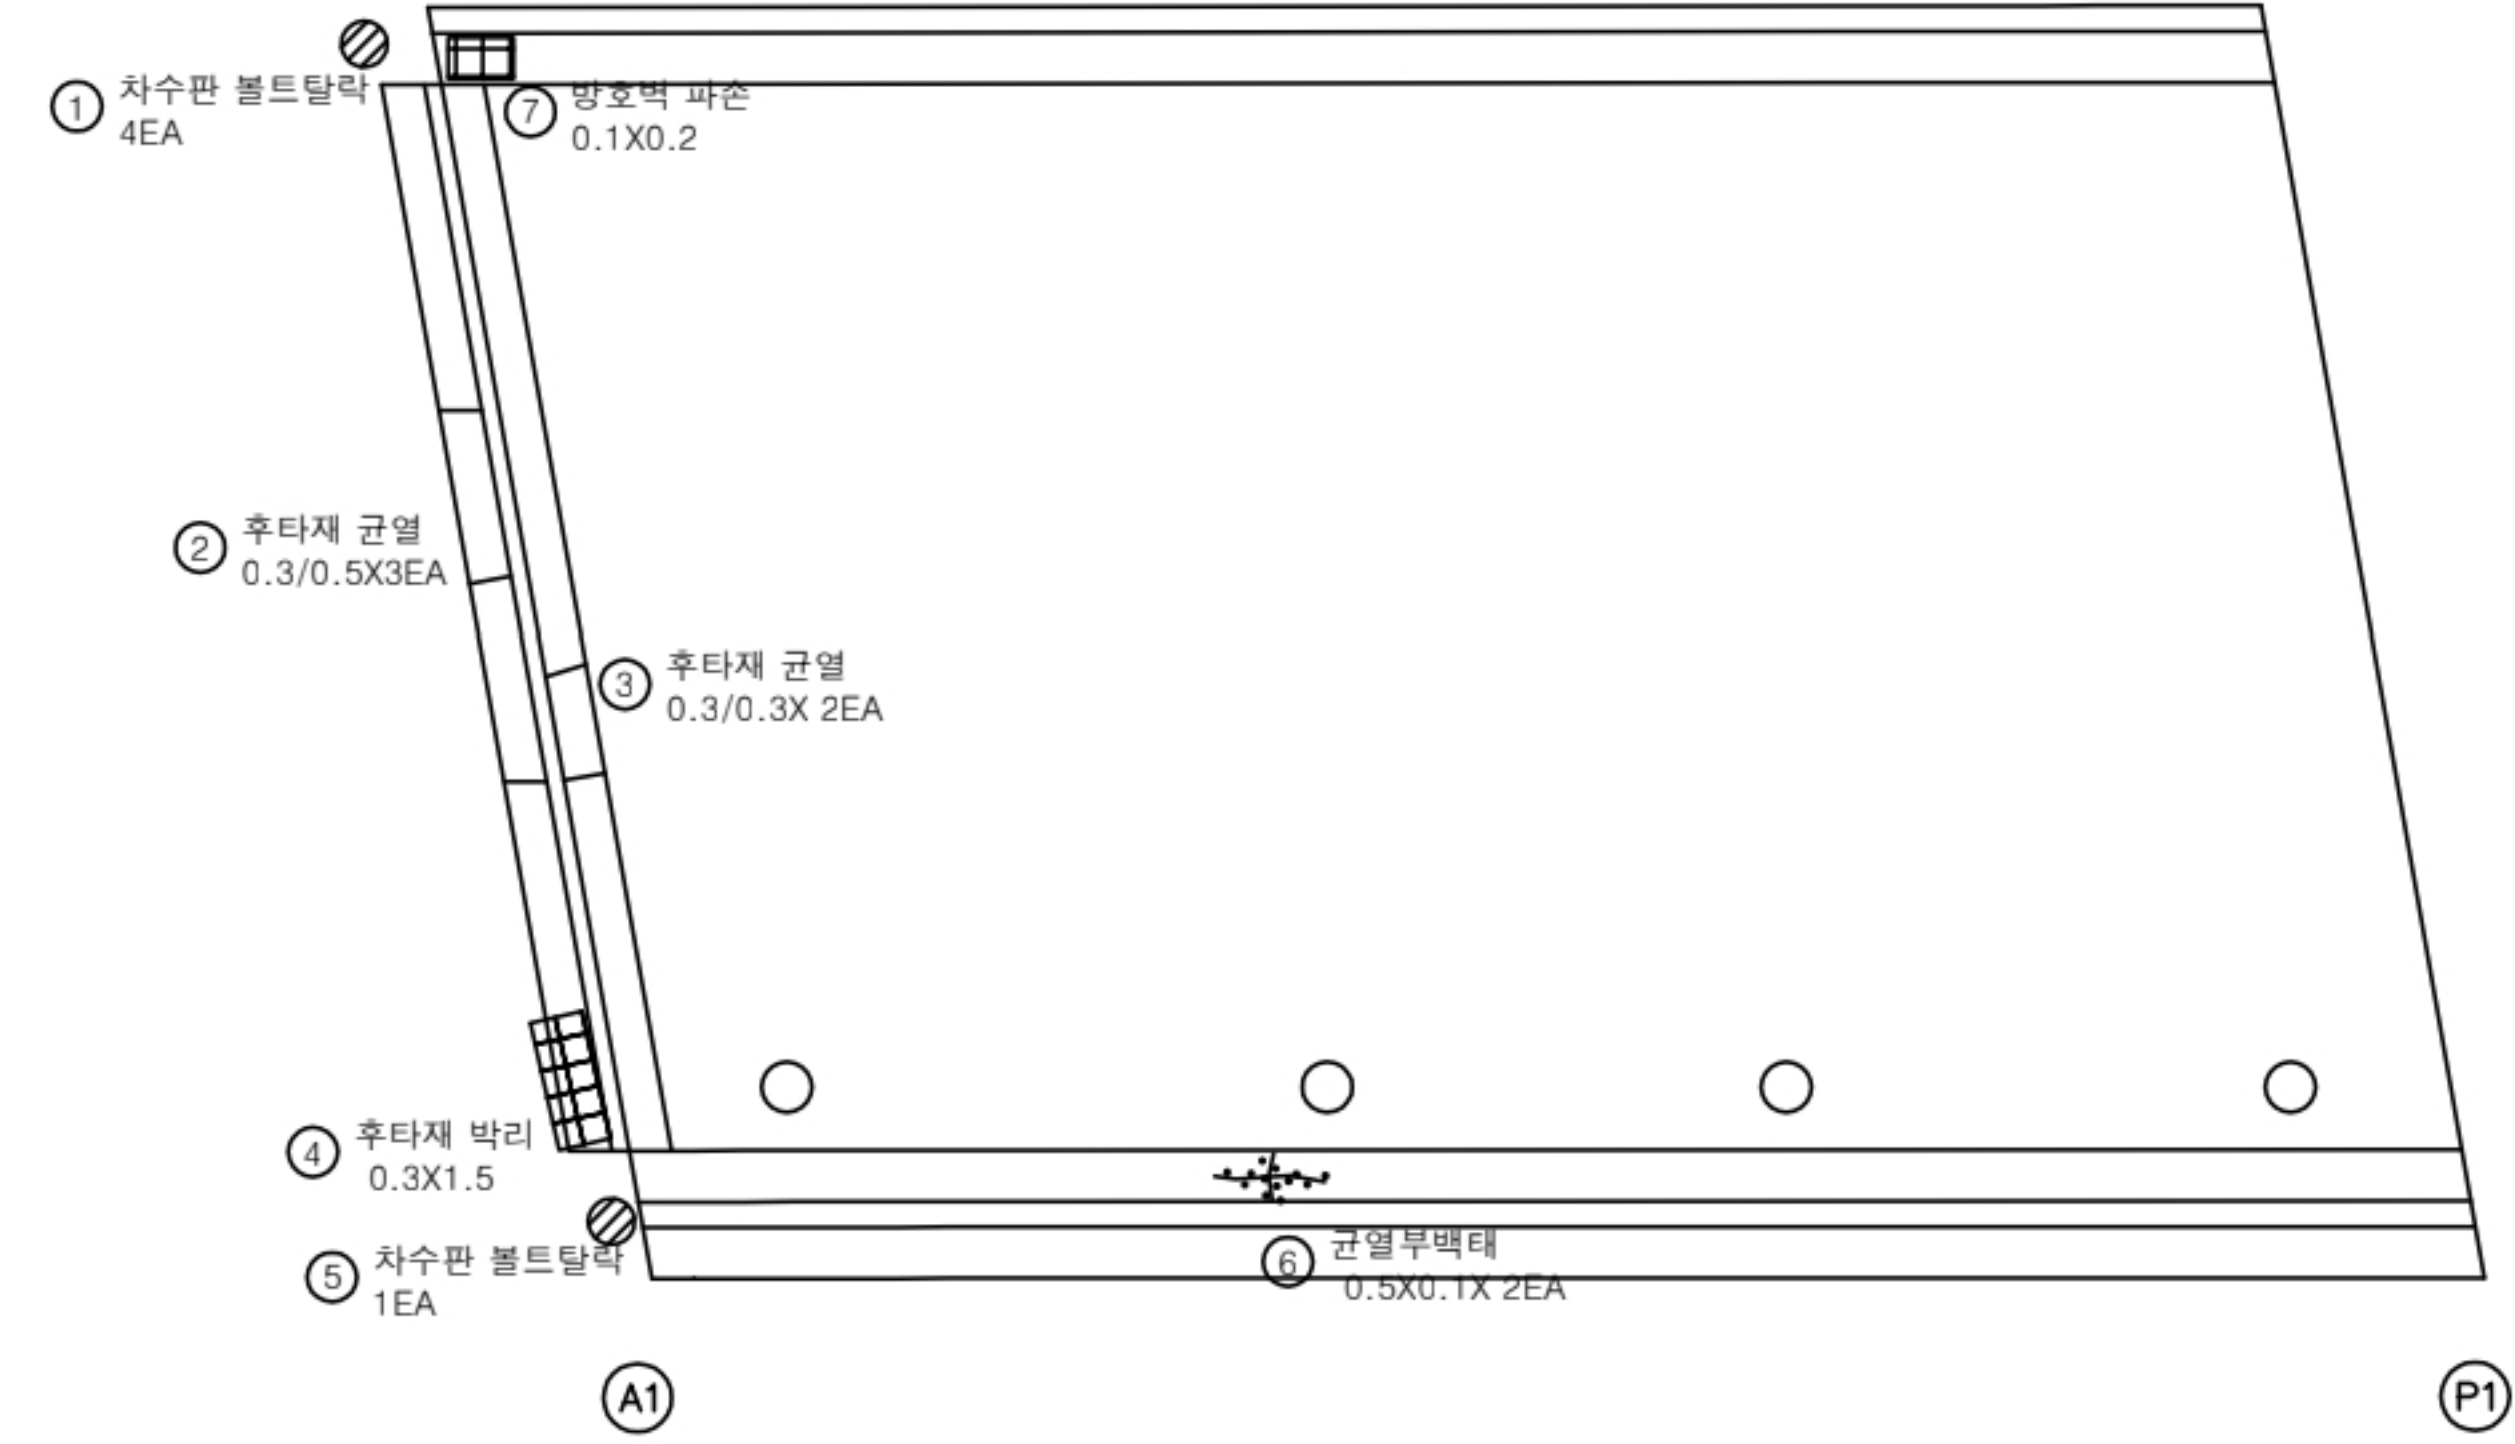
| 번호 | 구분 | 부재 | 손상내용 | 손상현황 | | | | | | 비고 |
|---|---|---|---|---|---|---|---|---|---|---|
| 2 | 19하 | 신축이음 | 후타재 균열 | 0.3 | 0.5 | | 1.50 | m | 3 | |
| 3 | 19하 | 신축이음 | 후타재 균열 | 0.3 | 0.3 | | 0.60 | m | 2 | |
| 6 | 19하 | 방호벽 | 균열부백태 | | 0.5 | 0.1 | 0.10 | m <sup>2</sup> | 2 | |

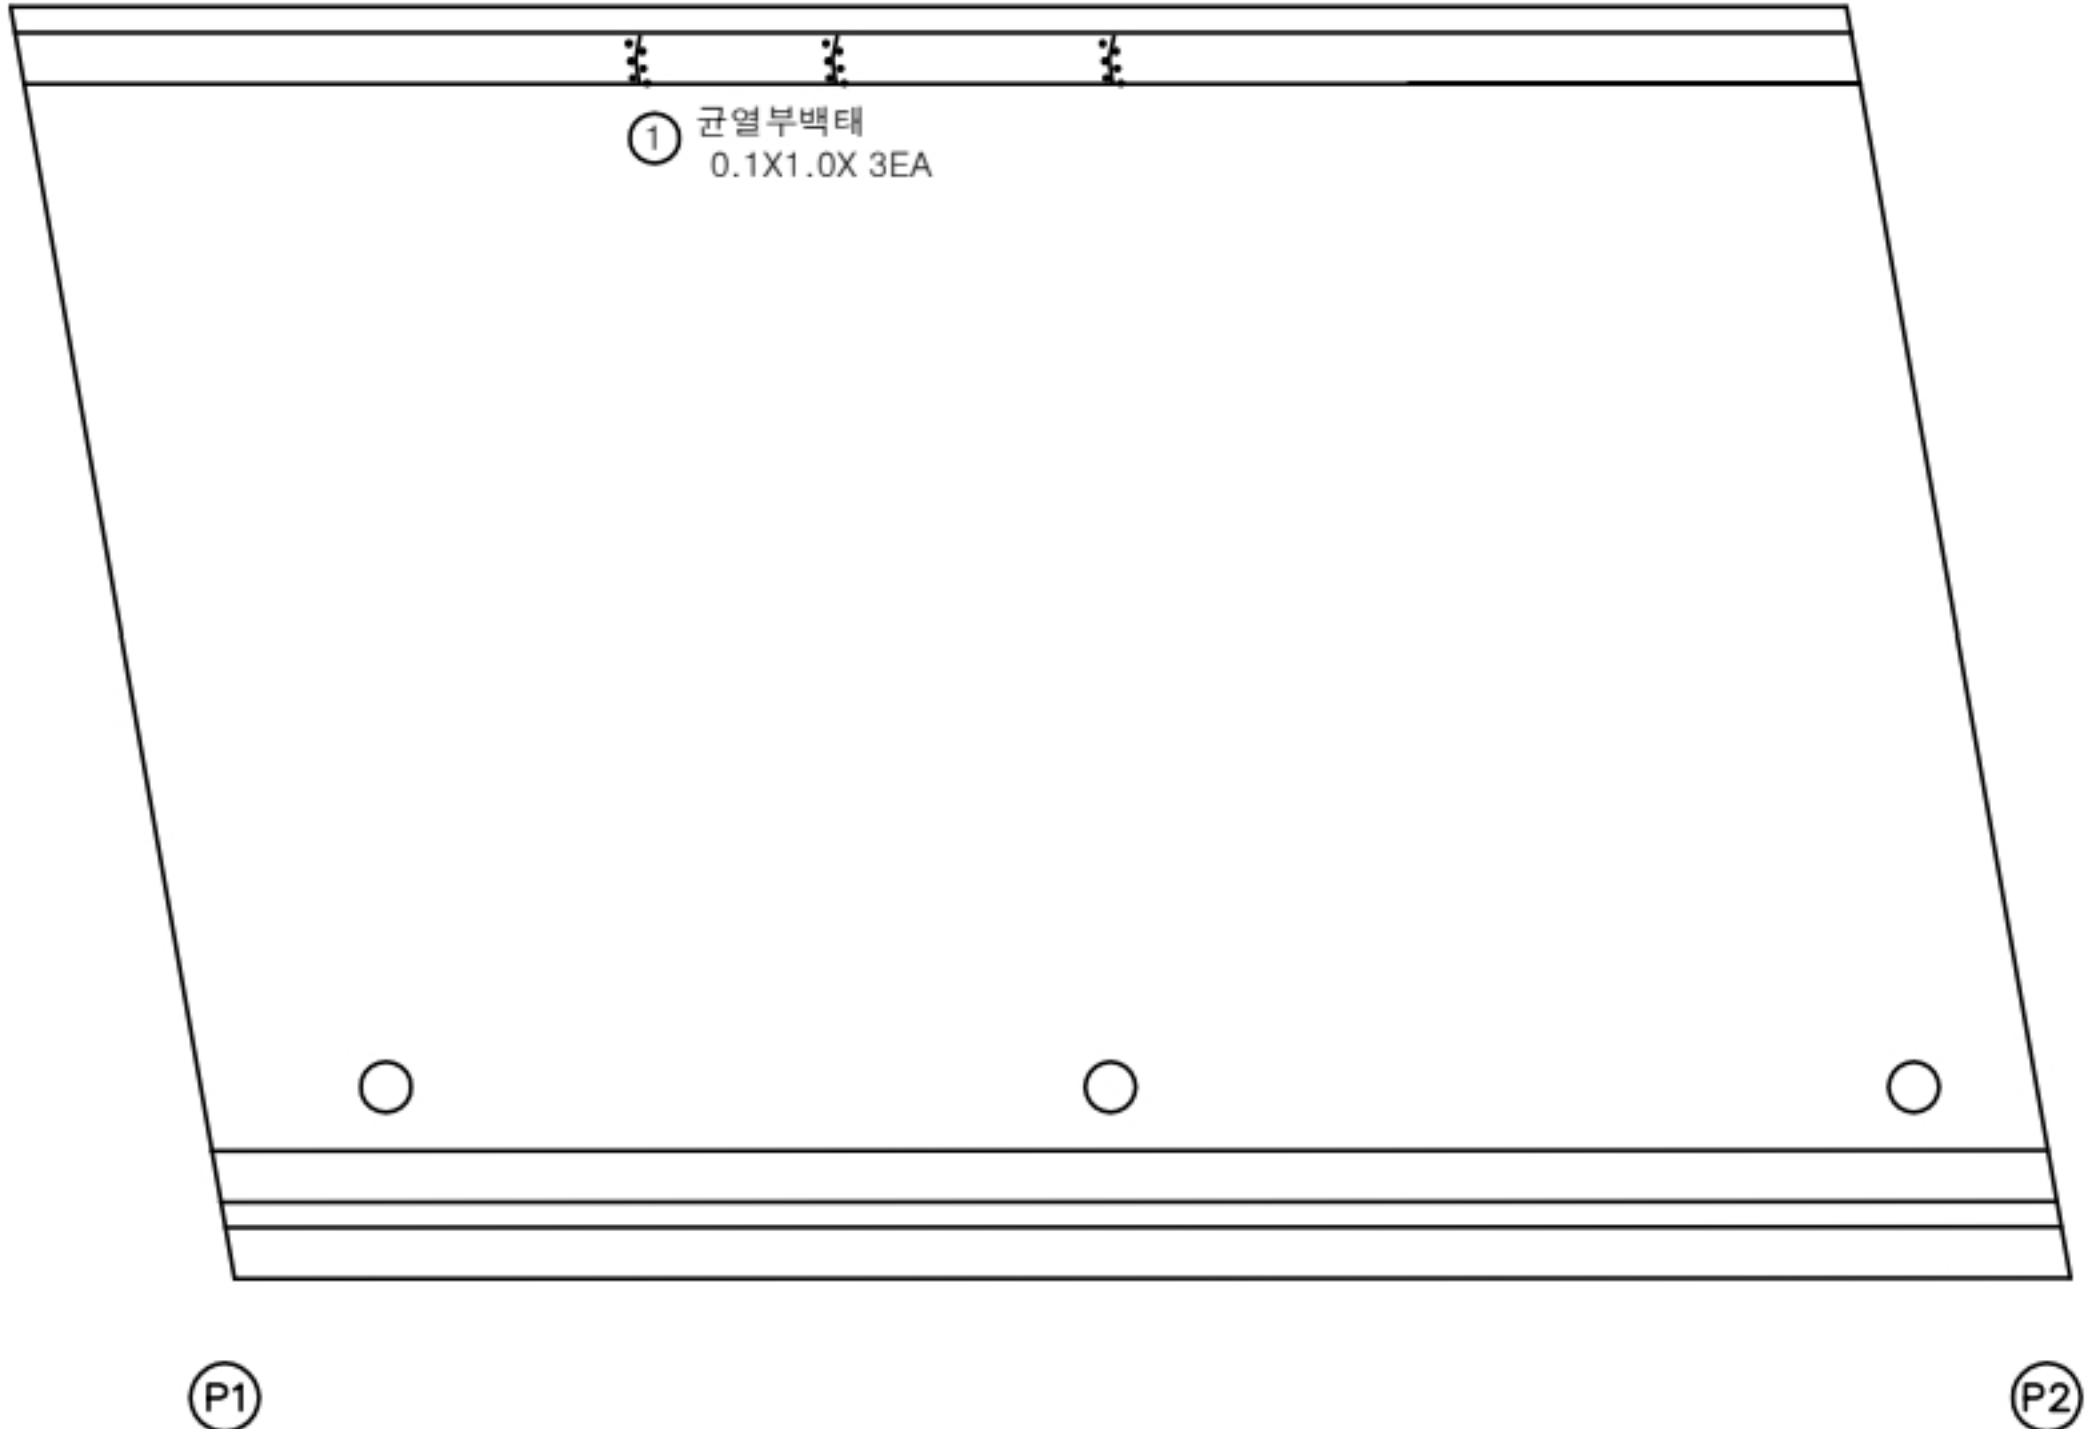
| 번호 | 구분 | 부재 | 손상내용 | 손상현황 | | | | | | 비 고 |
|---|---|---|---|---|---|---|---|---|---|---|
| 1 | 19하 | 방호벽 | 균열부백태 | | 0.1 | 1.0 | 0.30 | m <sup>2</sup> | 3 | |

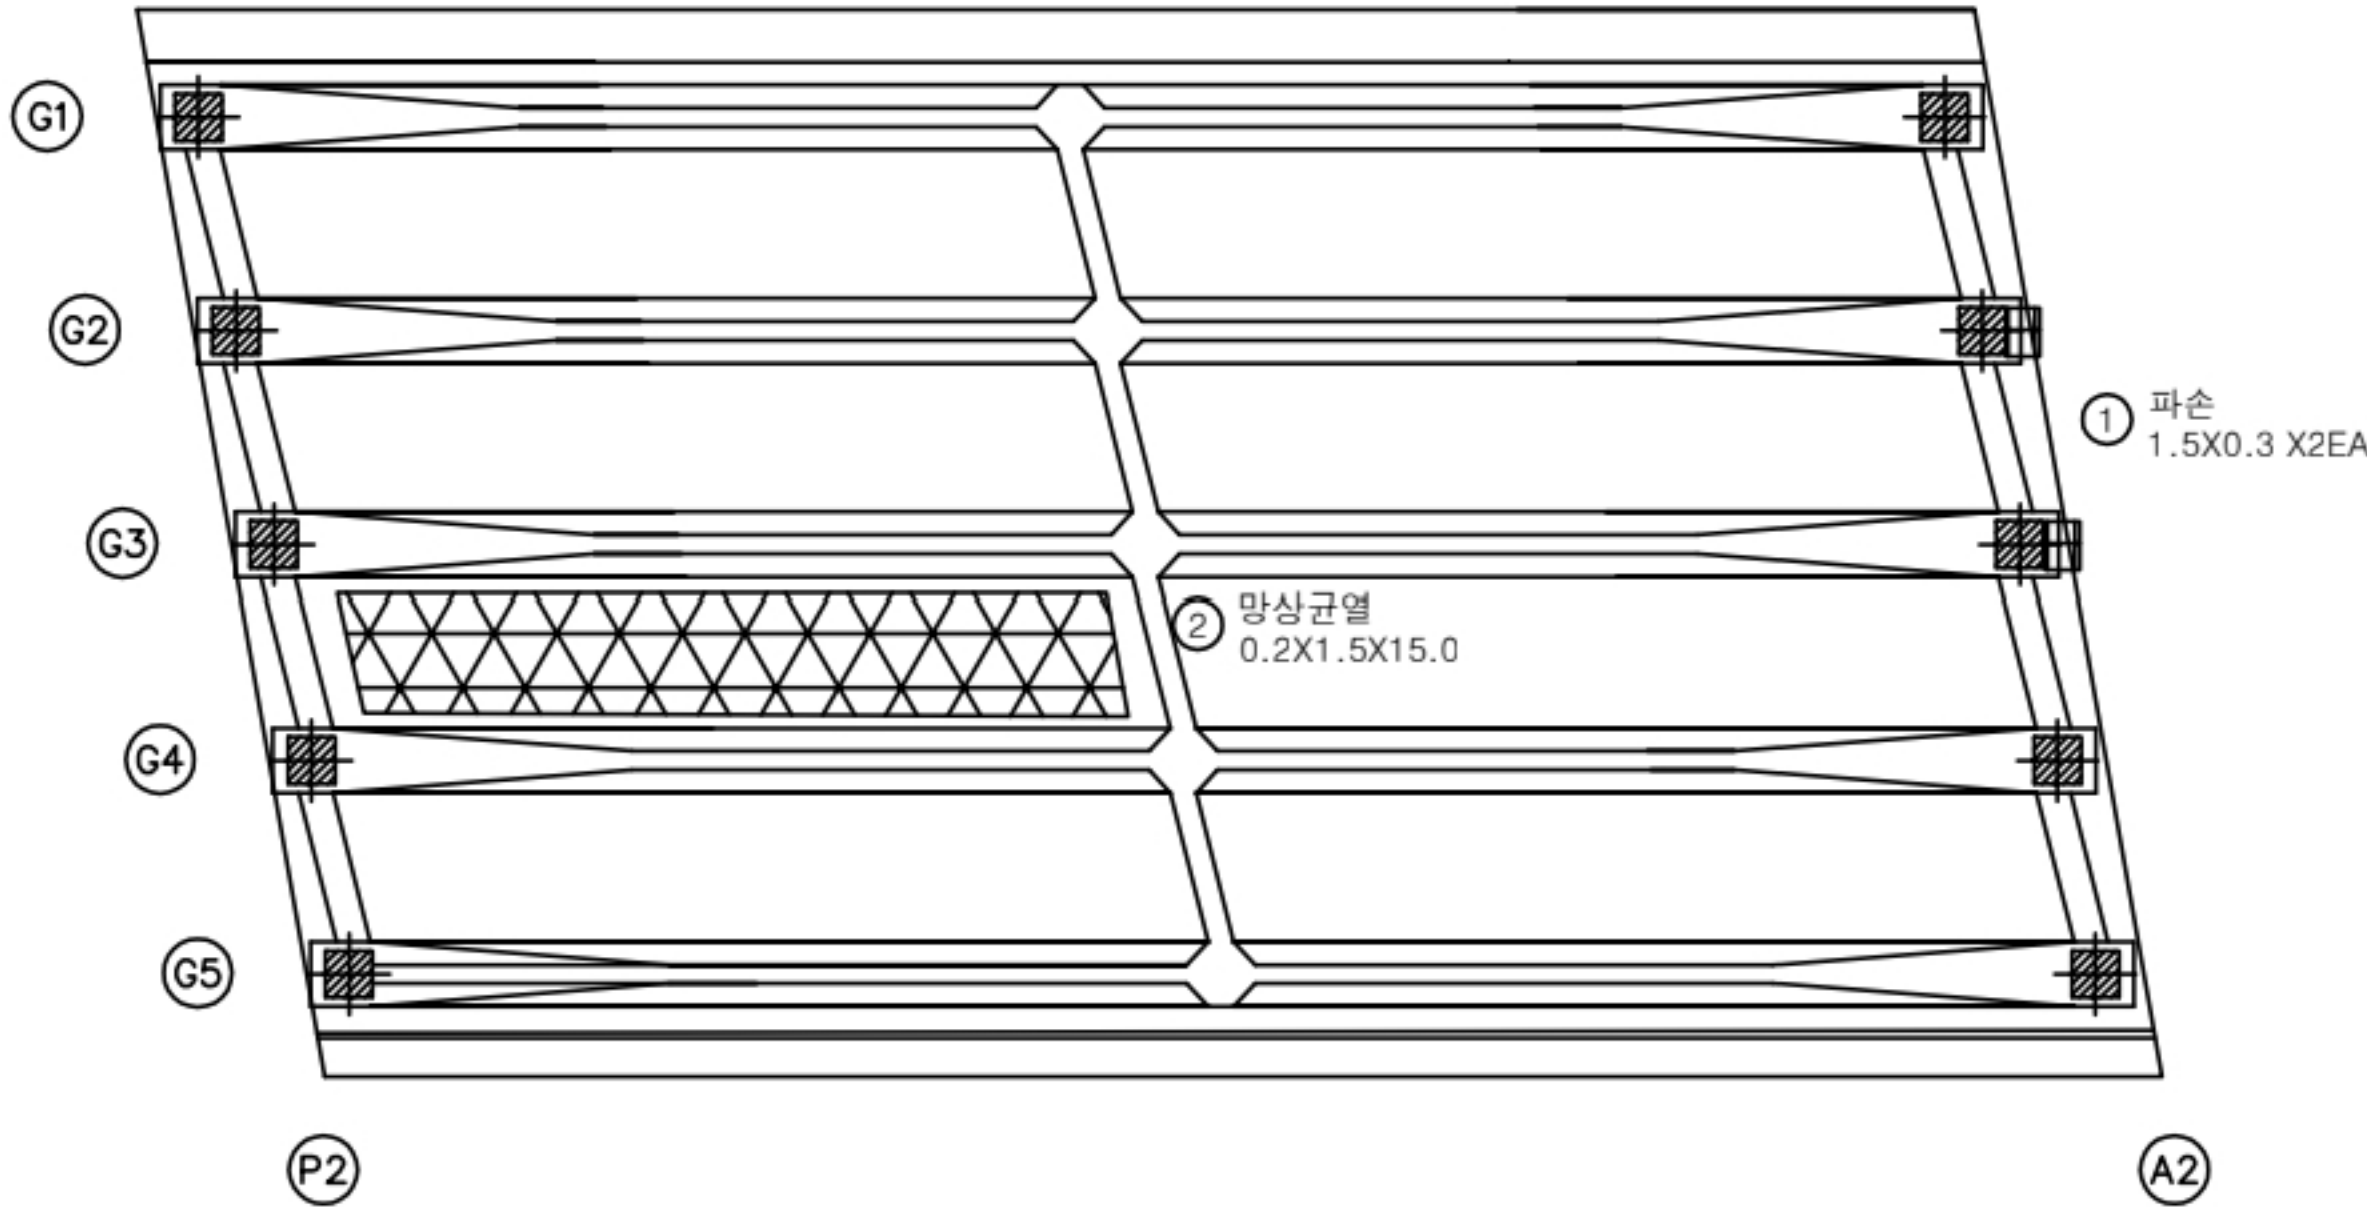
| 번호 | 구분 | 부재 | 손상내용 | 손상현황 | | | | | | 비고 |
|---|---|---|---|---|---|---|---|---|---|---|
| 2 | 23하 | 바닥판 | 망상균열 | 0.2 | 1.5 | 15.0 | 22.50 | m <sup>2</sup> | 1 | |

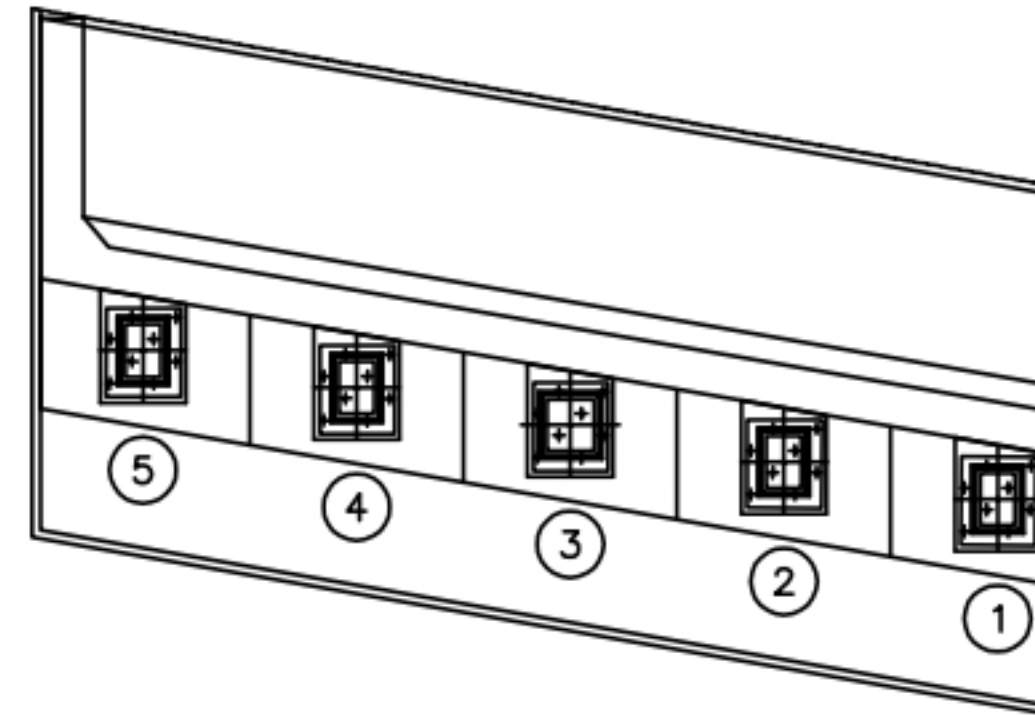
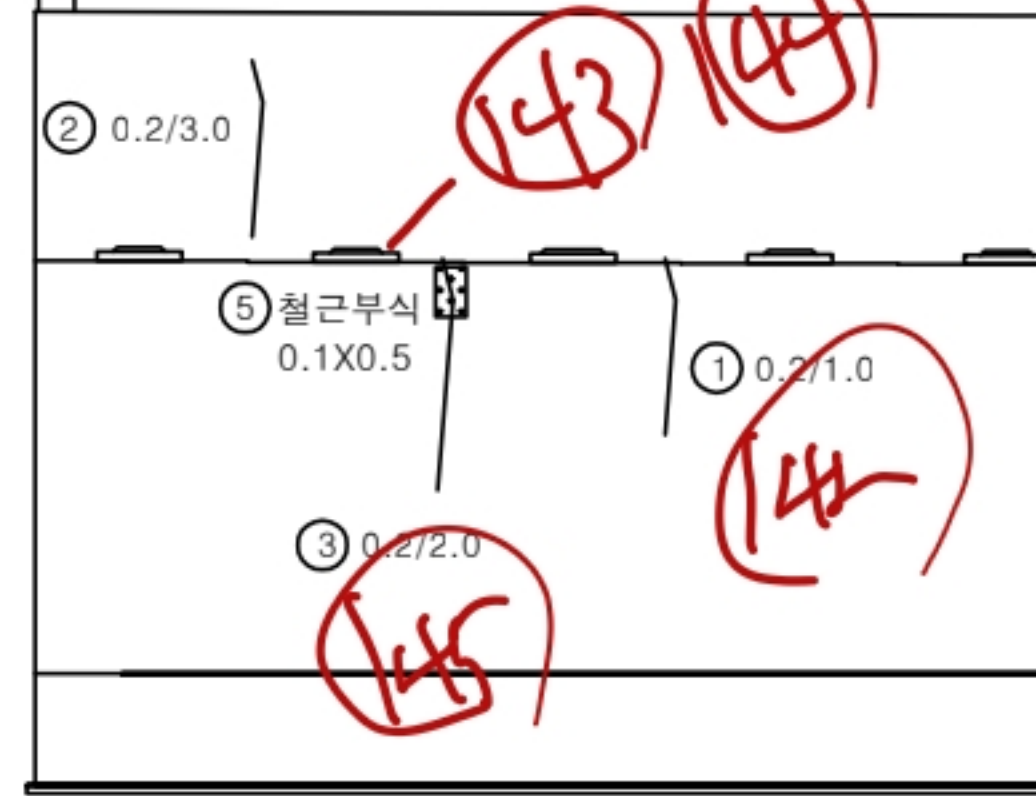
| 번호 | 구분 | 부재 | 손상내용 | 손상현황 | | | | | | 비 고 |
|---|---|---|---|---|---|---|---|---|---|---|
| 1 | 19하 | 교대 | 균열(0.3mm미만) | 0.2 | 1.0 | | 1.00 | m | 1 | |
| 2 | 19하 | 교대 | 균열(0.3mm미만) | 0.2 | 3.0 | | 3.00 | m | 1 | |
| 3 | 21하 | 교대 | 균열(0.3mm미만) | 0.2 | 2.0 | | 2.00 | m | 1 | |
| 4 | 23하 | 교량받침 | plate 부식 | | | | 5.00 | EA | 5 | |
| 5 | 23하 | 교대 | 철근부식 | | 0.1 | 0.5 | 0.05 | m <sup>2</sup> | 1 | |

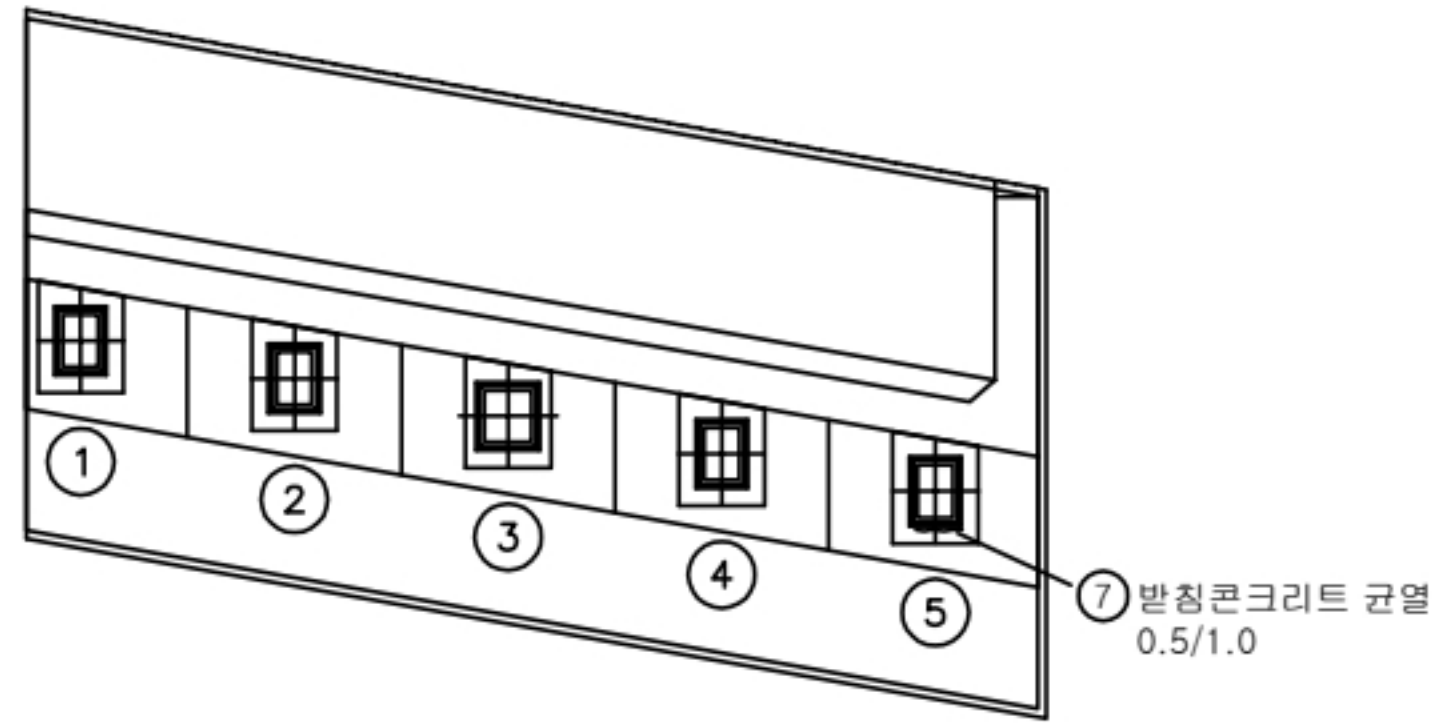
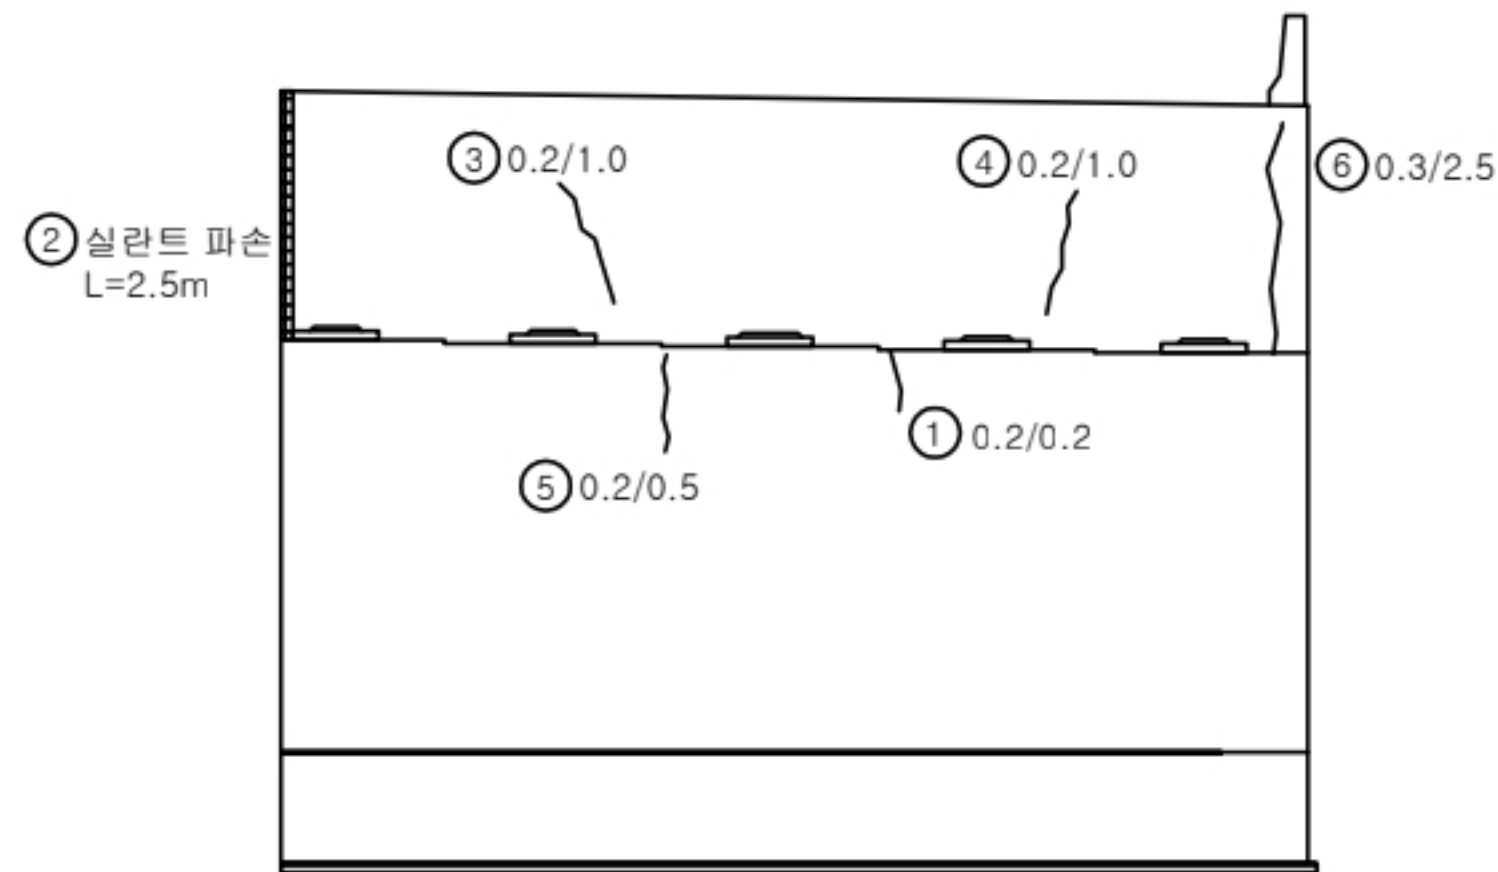
| 번호 | 구분 | 부재 | 손상내용 | 손상현황 | | | | | | 비 고 |
|---|---|---|---|---|---|---|---|---|---|---|
| 1 | 19하 | 교대 | 균열(0.3mm미만) | 0.2 | 0.2 | | 0.20 | m | 1 | |
| 3 | 21하 | 교대 | 균열(0.3mm미만) | 0.2 | 1.0 | | 1.00 | m | 1 | |
| 4 | 21하 | 교대 | 균열(0.3mm미만) | 0.2 | 1.0 | | 1.00 | m | 1 | |
| 5 | 21하 | 교대 | 균열(0.3mm미만) | 0.2 | 0.5 | | 0.50 | m | 1 | |
| 6 | 23하 | 교대 | 균열(0.3mm이상) | 0.3 | 2.5 | | 2.50 | m | 1 | |
| 7 | 24하 | 교량받침 | 받침콘크리트 균열 | 0.5 | 1.0 | | 1.00 | m | 1 | |

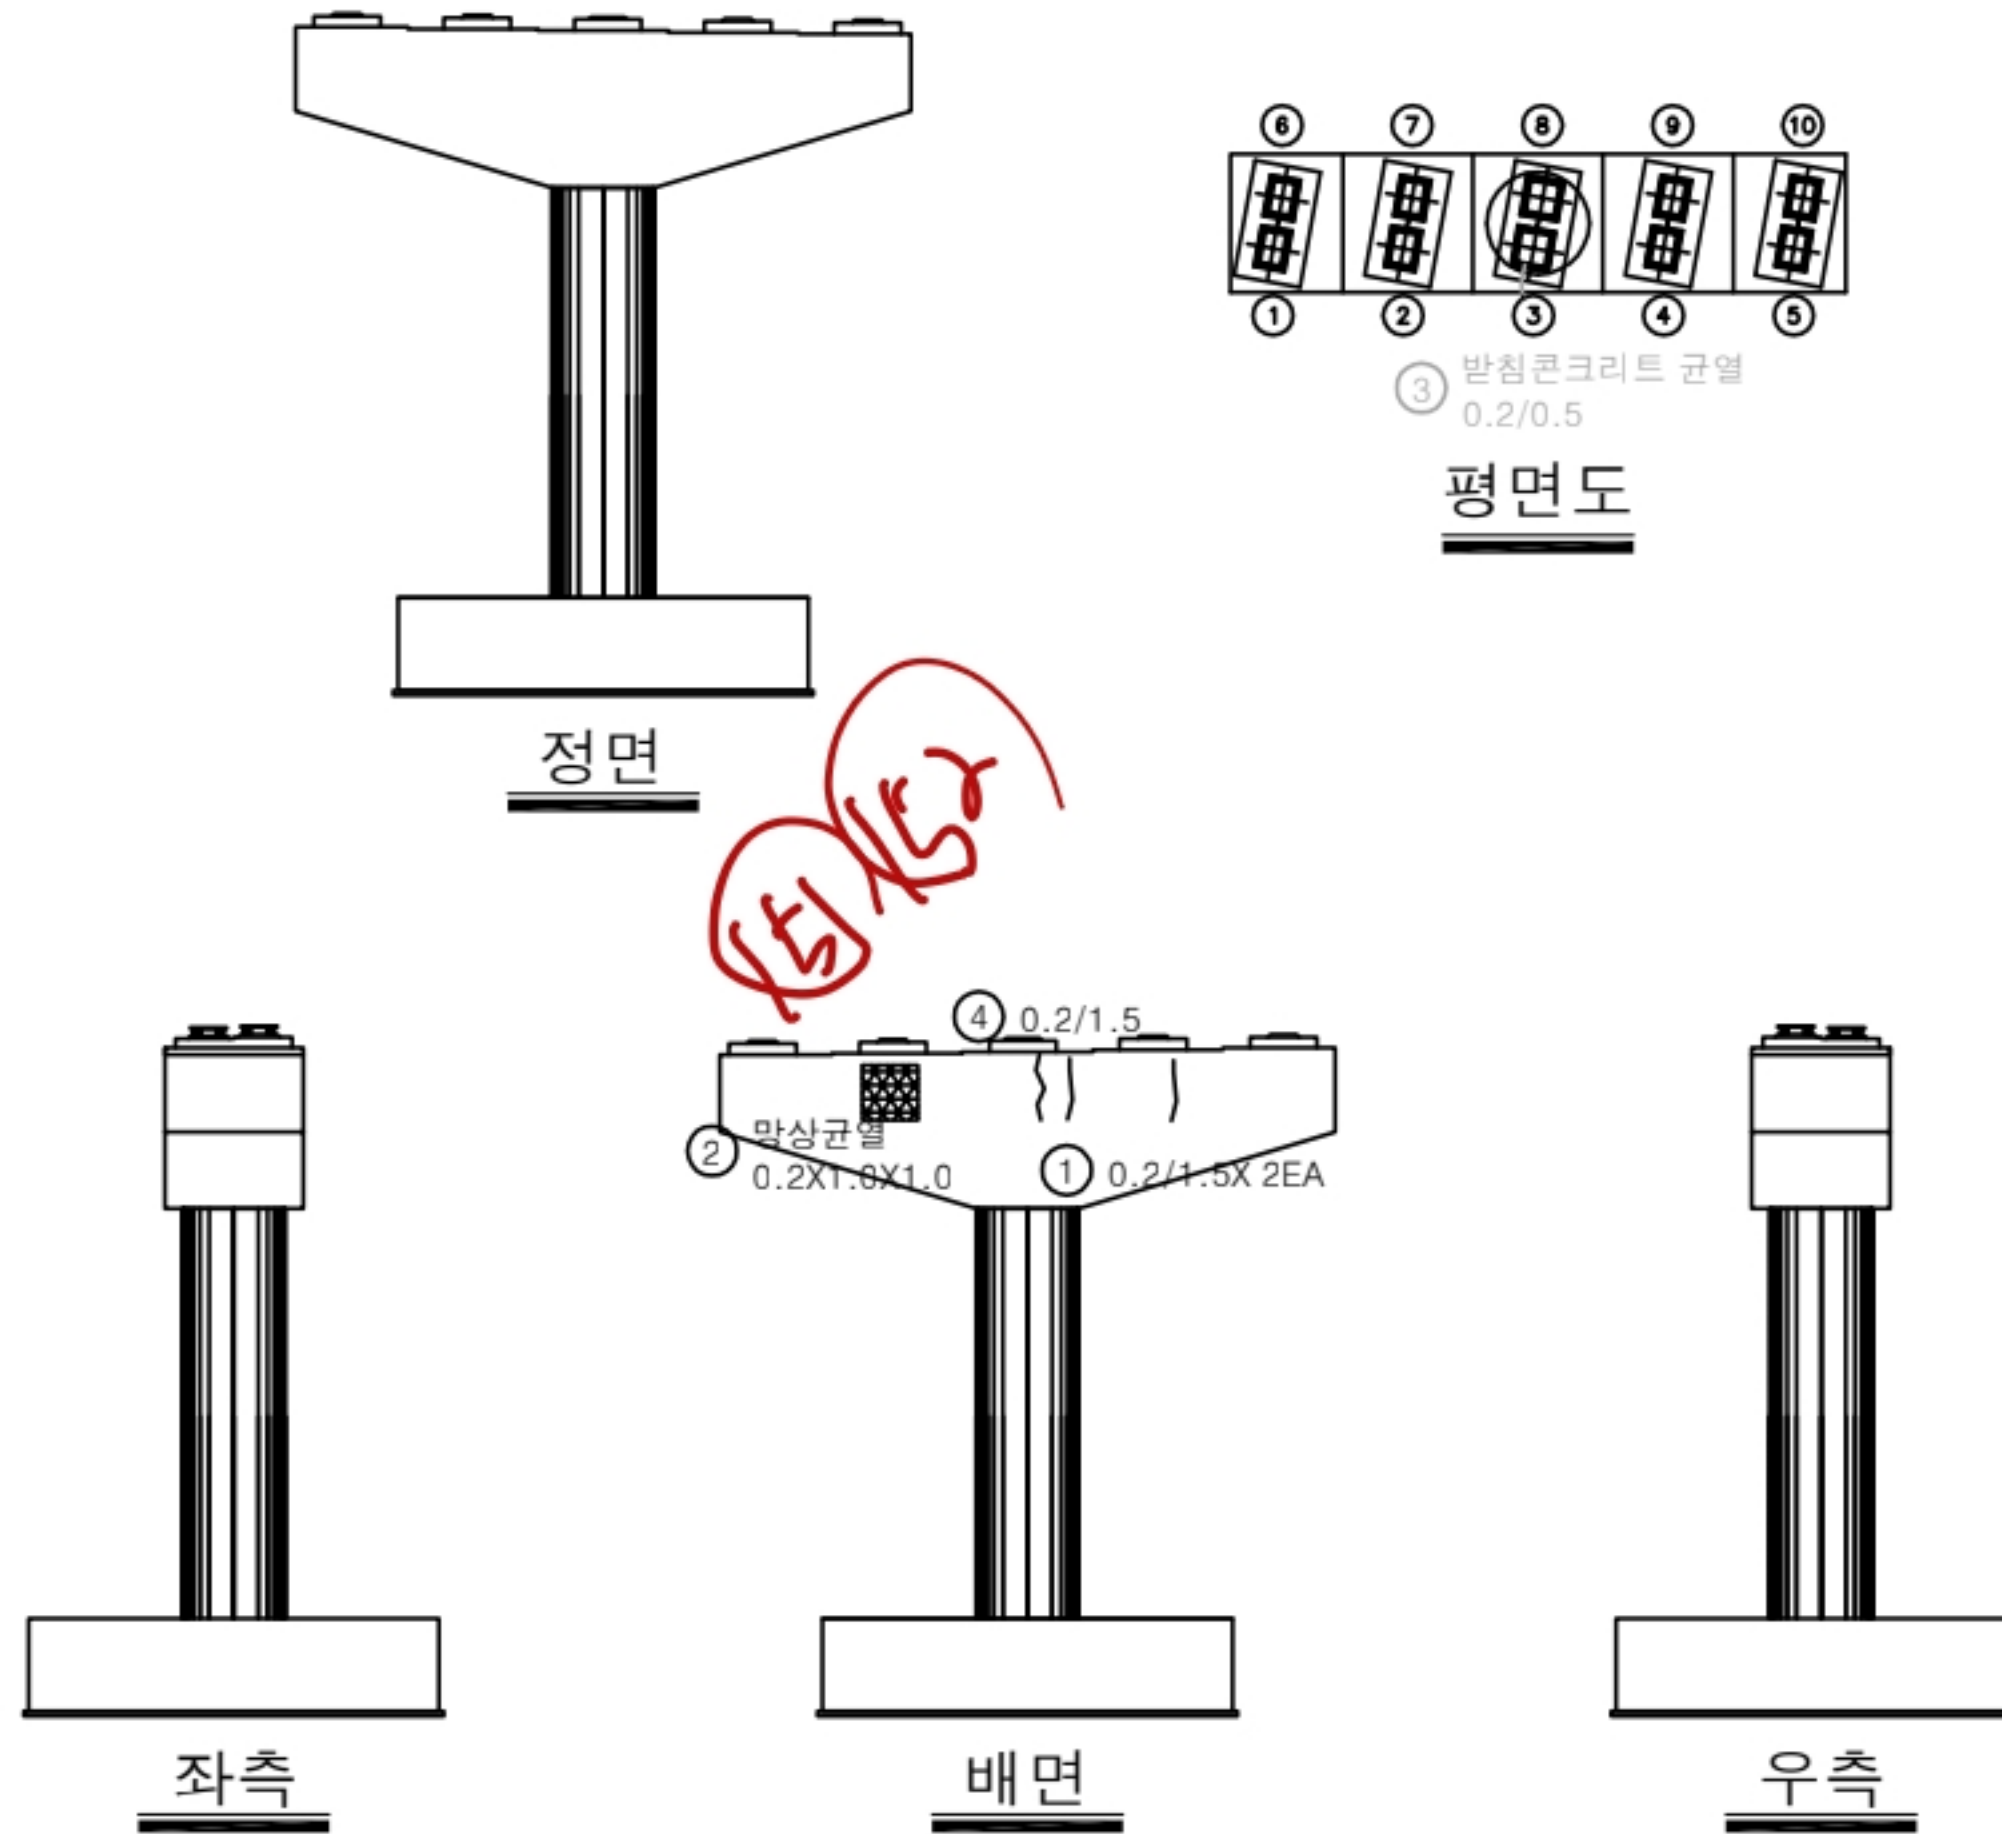
| 번호 | 구분 | 부재 | 손상내용 | 손상현황 | | | | | | 비 고 |
|---|---|---|---|---|---|---|---|---|---|---|
| 1 | 19하 | 교각 | 균열(0.3mm미만) | 0.2 | 1.5 | | 3.00 | m | 2 | |
| 2 | 21하 | 교각 | 망상균열 | 0.2 | 1.0 | 1.0 | 1.00 | m <sup>2</sup> | 1 | |
| 3 | 21하 | 교량받침 | 반침콘크리트 균열 | 0.2 | 0.5 | | 0.50 | m | 1 | 23하 보수 |
| 4 | 23하 | 교각 | 균열(0.3mm미만) | 0.2 | 1.5 | | 1.50 | m | 1 | |

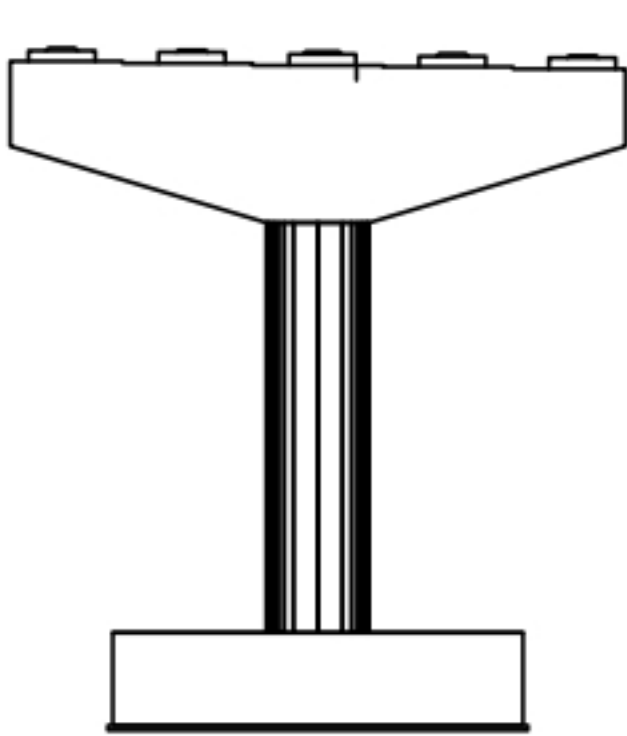
| 번호 | 구분 | 부재 | 손상내용 | 손상현황 | | | | | | 비 고 |
|---|---|---|---|---|---|---|---|---|---|---|
| 1 | 19하 | 교량받침 | plate 부식 | | | | 1.00 | EA | 1 | |
| 2 | 21하 | 교각 | 균열(0.3mm미만) | 0.2 | 0.5 | | 0.50 | m | 1 | |
| 3 | 21하 | 교량받침 | 받침콘크리트 균열 | 0.2 | 0.5 | | 0.50 | m | 1 | |
| 4 | 23하 | 교량받침 | plate 부식 | | | | 1.00 | EA | 1 | |
| 5 | 23하 | 교량받침 | plate 부식 | | | | 1.00 | EA | 1 | |
| 6 | 23하 | 교각 | 망상균열 | 0.2 | 2.0 | 2.0 | 4.00 | m² | 1 | |
