상주영천고속도로 2024~2025년 시설물 안전점검 용역  
(2024년 하반기 정기안전점검)

# 외 관 조 사 망 도

월가교

2024.11

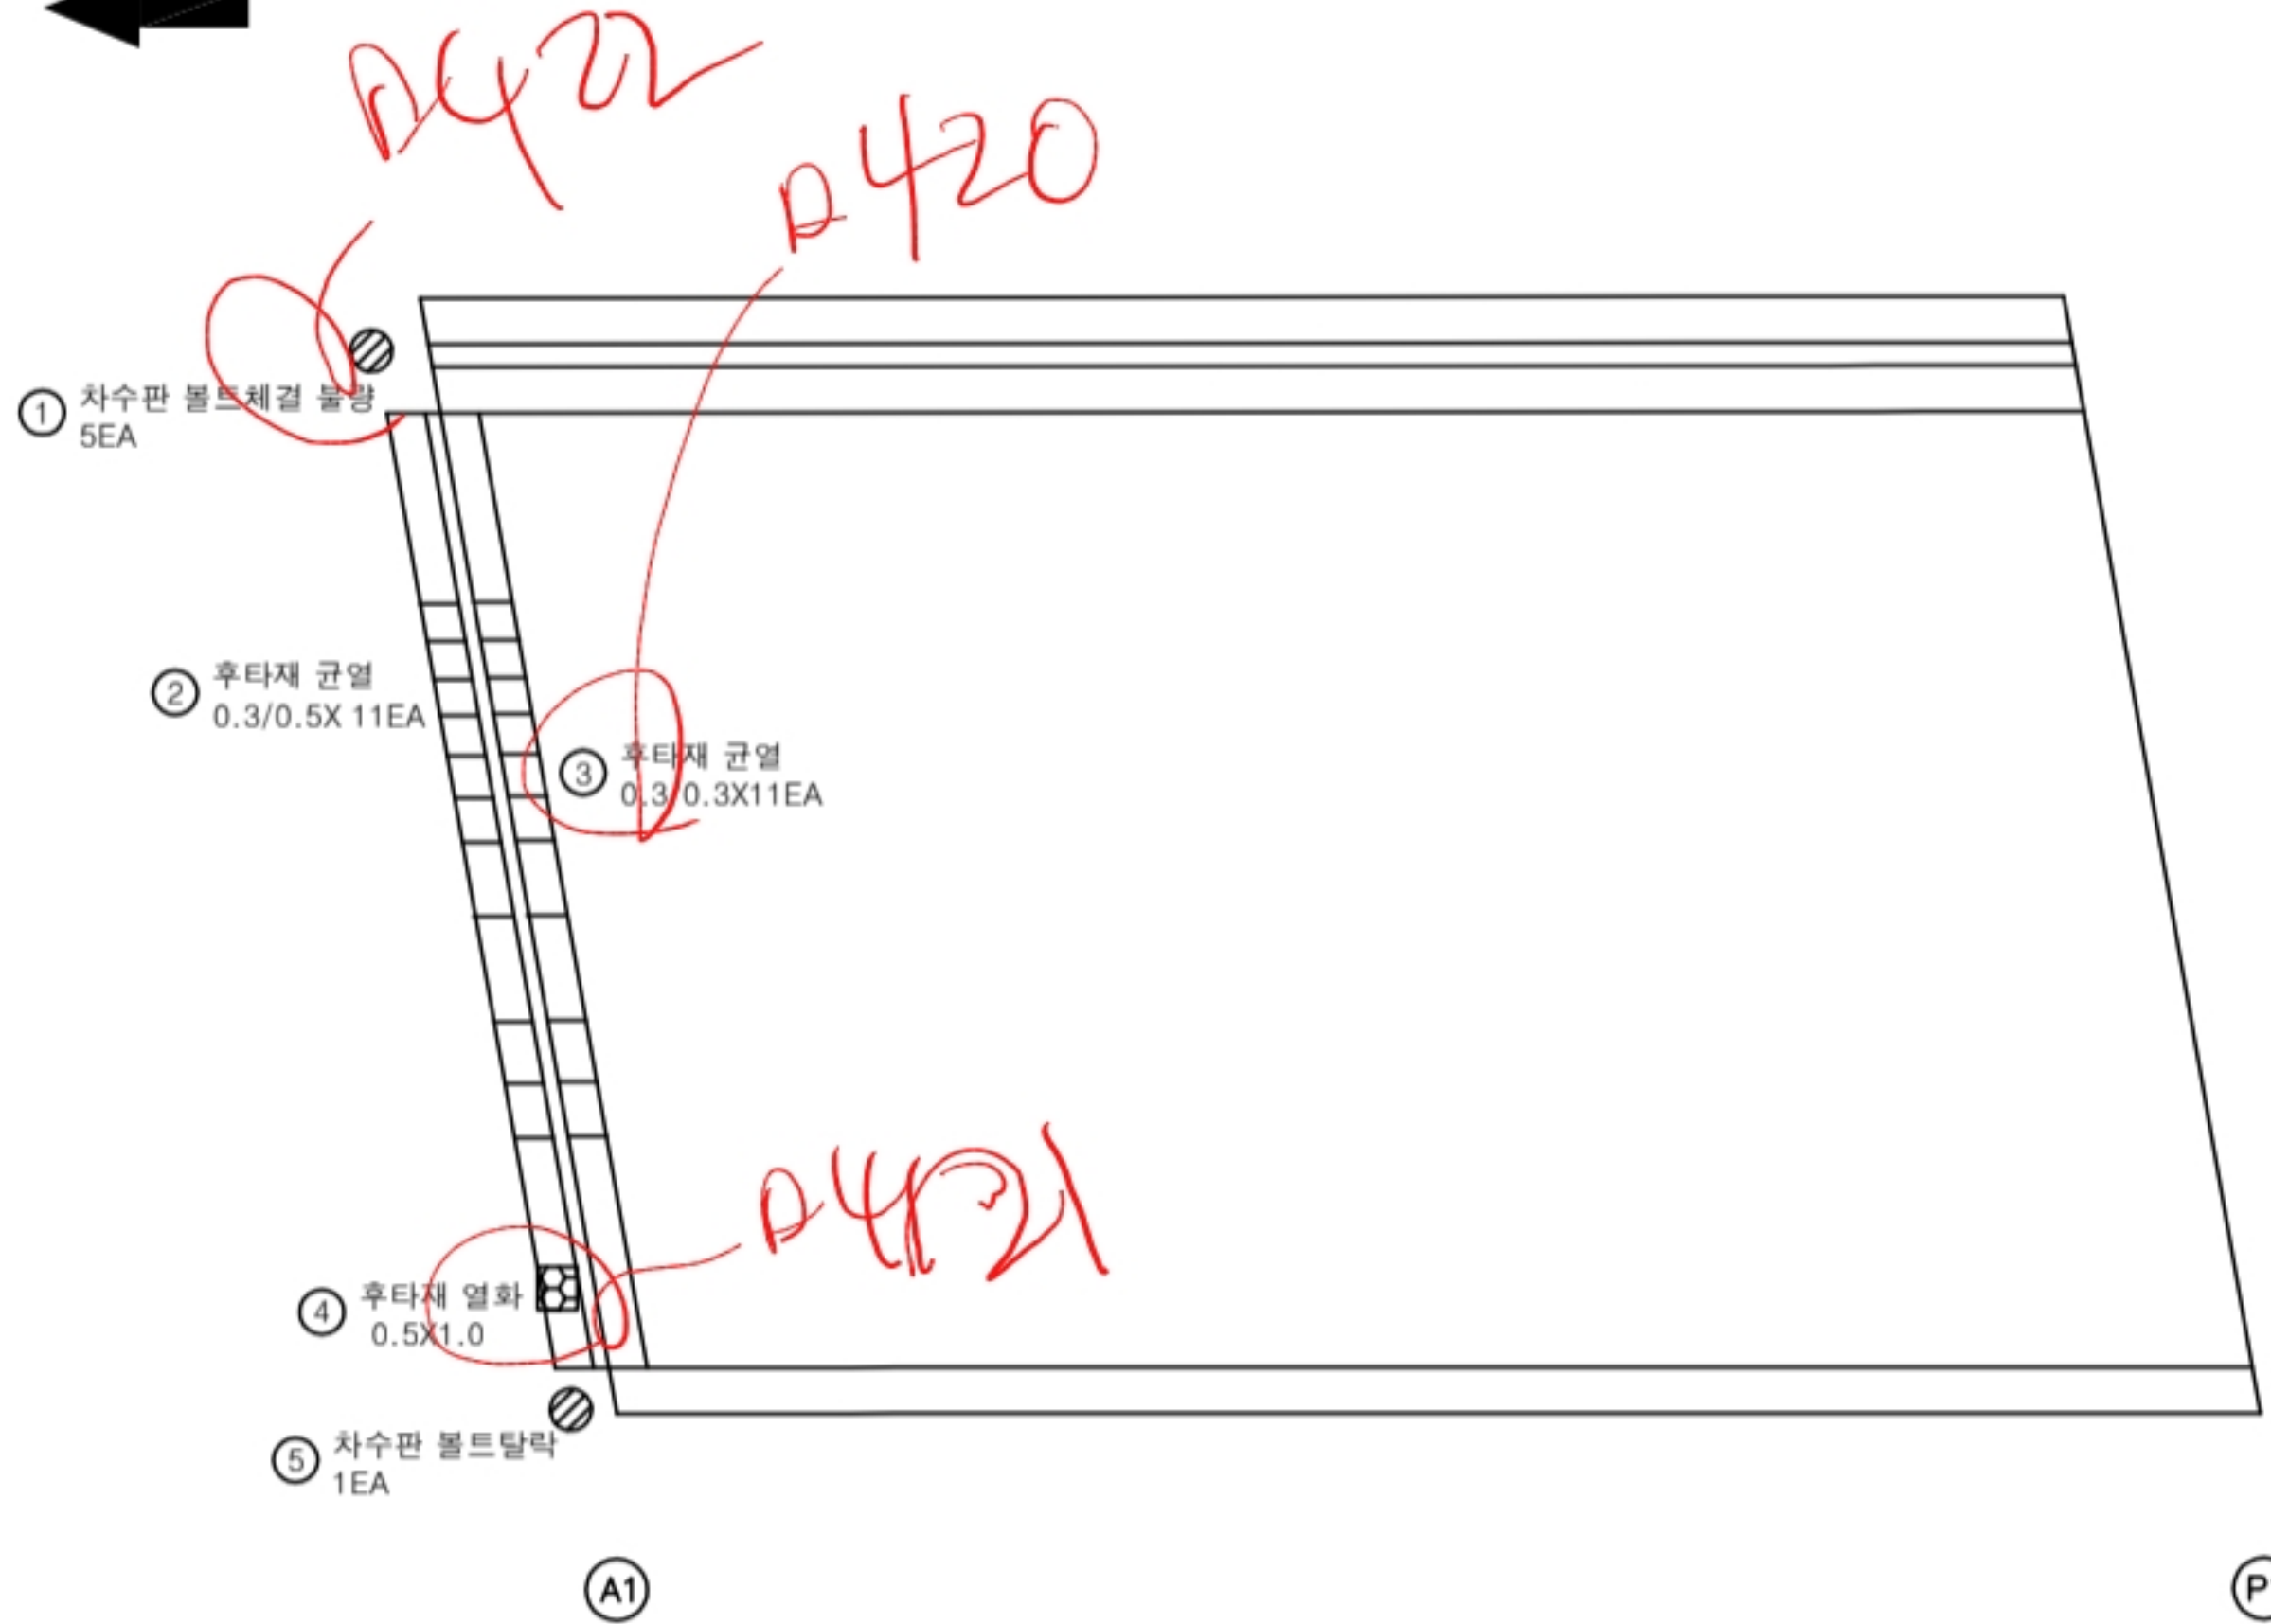
모양 A1 신축.

| 번호 | 구분 | 부재 | 손상내용 | 손상현황 | | | | | | 비고 |
|---|---|---|---|---|---|---|---|---|---|---|
| 1 | 19하 | 신축이음 | 차수판 볼트 체결 불량 | | | | 5.00 | EA | 5 | |
| 2 | 19하 | 신축이음 | 후타재 균열 | 0.3 | 0.5 | | 5.50 | m | 11 | |
| 3 | 19하 | 신축이음 | 후타재 균열 | 0.3 | 0.3 | | 3.30 | m | 11 | |
| 4 | 19하 | 신축이음 | 후타재 열화 | | 0.5 | 1.0 | 0.50 | m <sup>2</sup> | 1 | |
| 5 | 19하 | 신축이음 | 차수판 볼트탈락 | | | | 1.00 | EA | 1 | |

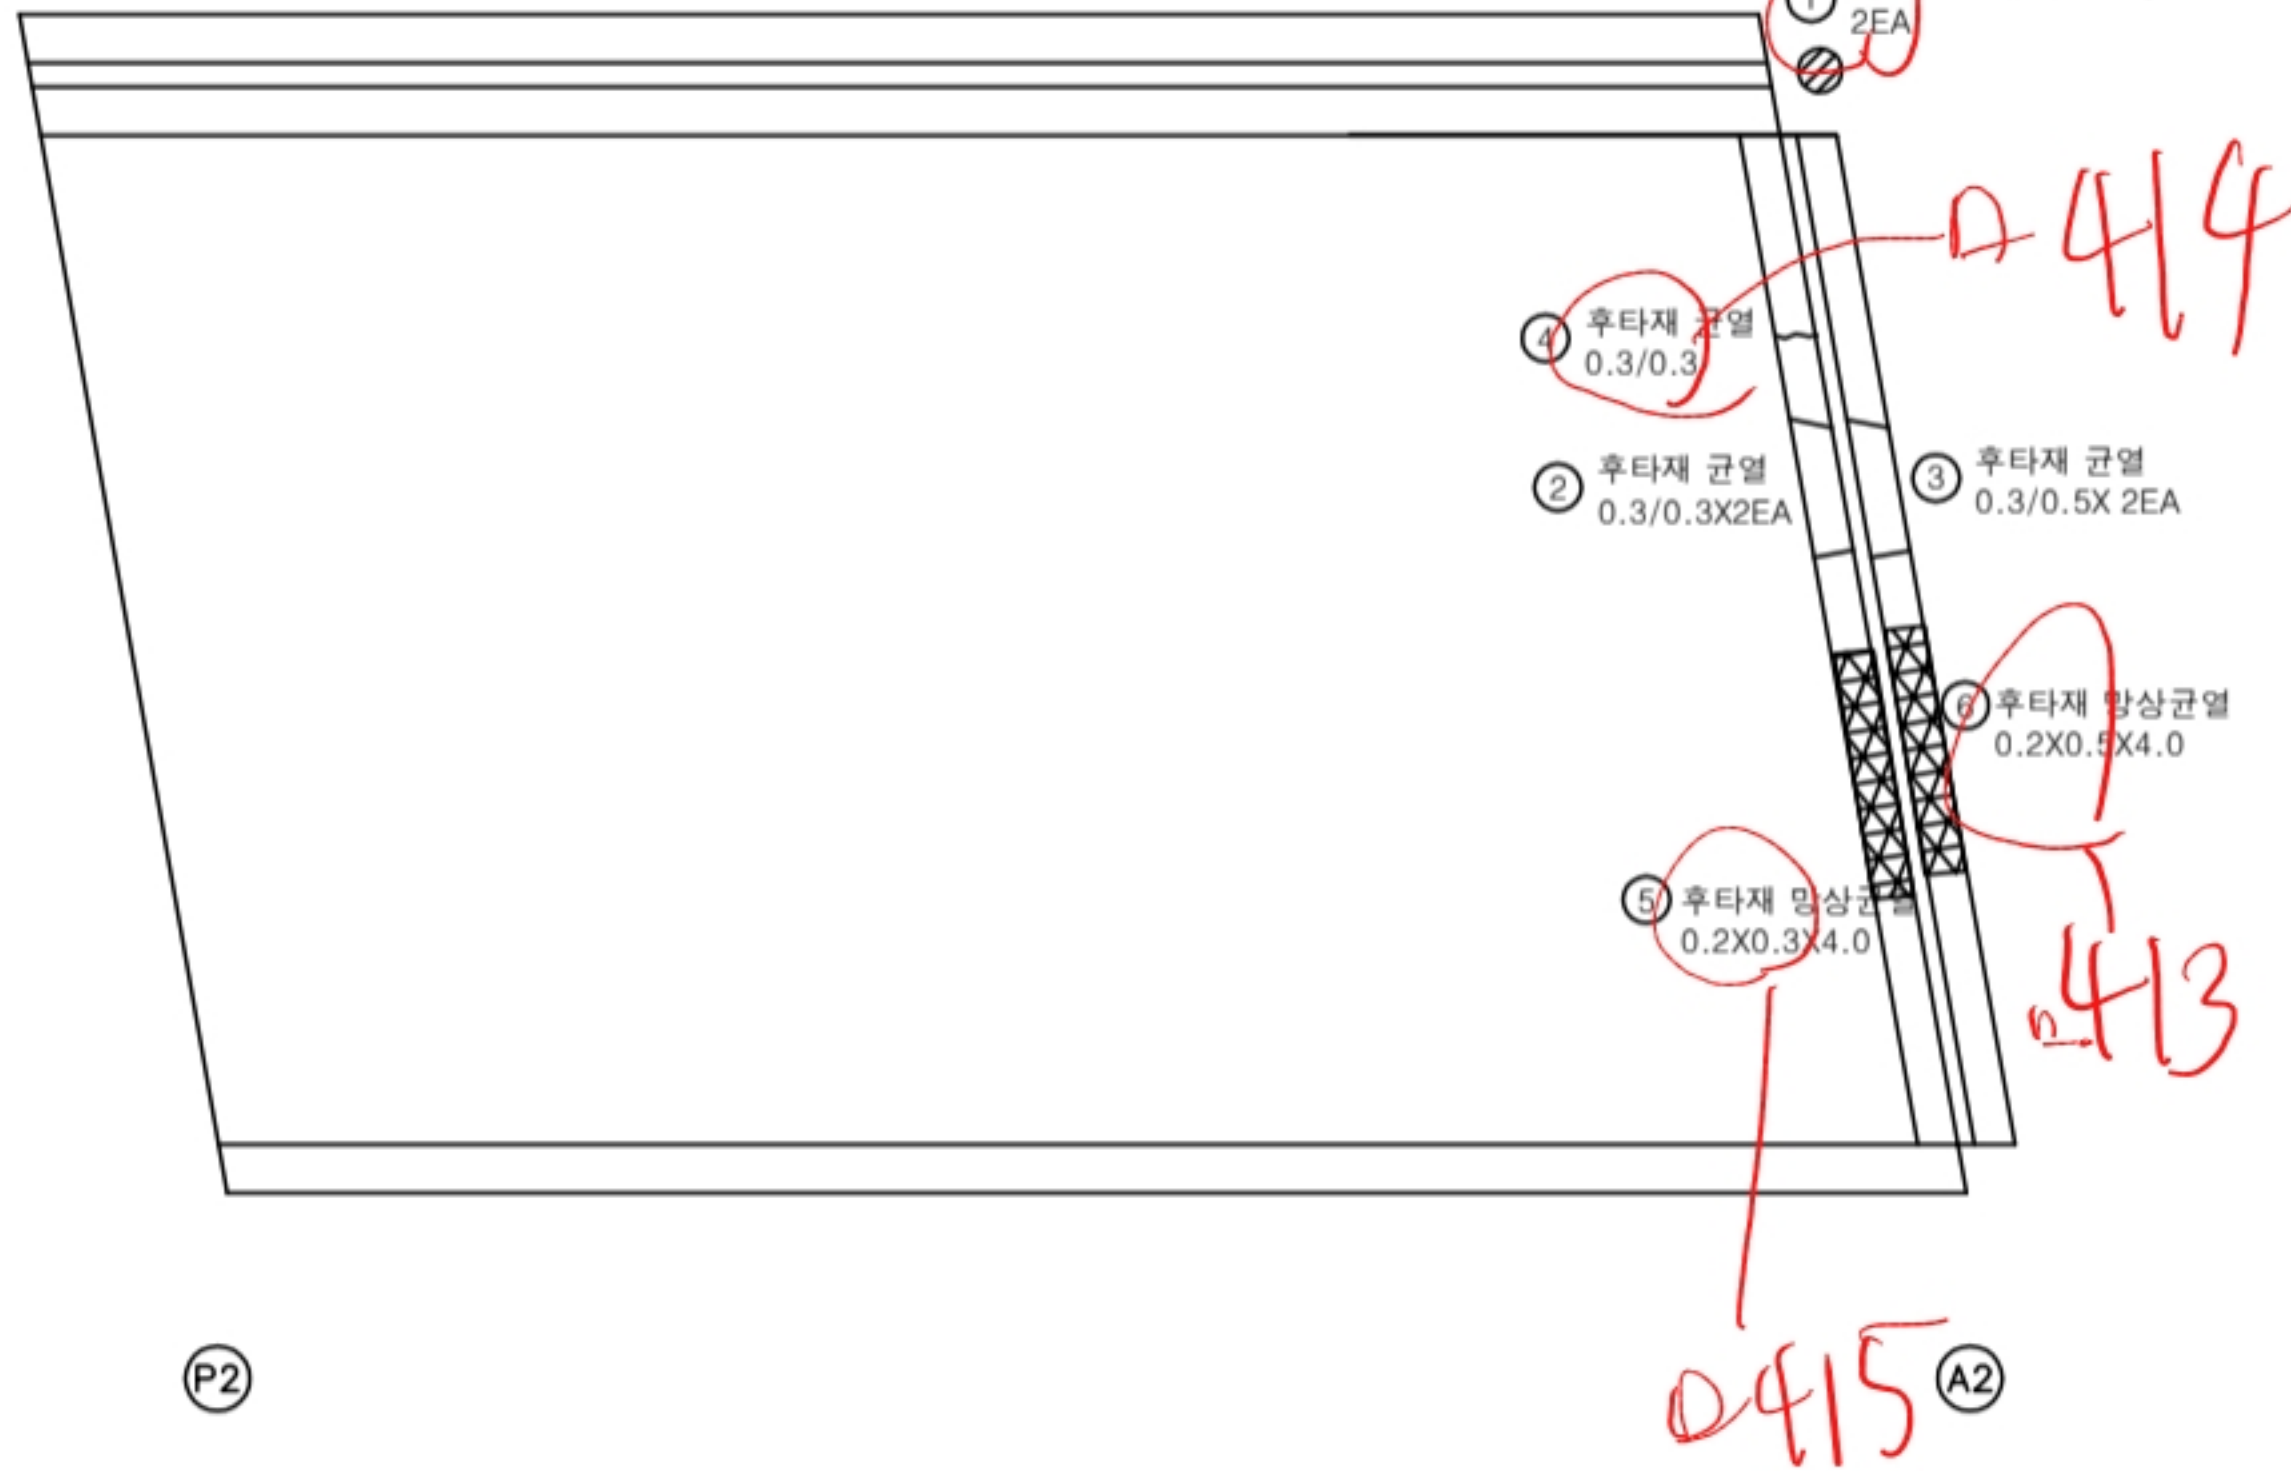
| 번호 | 구분 | 부재 | 손상내용 | 손상현황 | | | | | | 비고 |
|---|---|---|---|---|---|---|---|---|---|---|
| 1 | 19하 | 신축이음 | 차수판 볼트체결 불량 | | | | 2.00 | EA | 2 | |
| 2 | 19하 | 신축이음 | 후타재 균열 | 0.3 | 0.3 | | 0.60 | m | 2 | |
| 3 | 19하 | 신축이음 | 후타재 균열 | 0.3 | 0.5 | | 1.00 | m | 2 | |
| 4 | 19하 | 신축이음 | 후타재 균열 | 0.3 | 0.3 | | 0.30 | m | 1 | |
| 5 | 23하 | 신축이음 | 후타재 망상균열 | 0.2 | 0.3 | 4.0 | 1.20 | m <sup>2</sup> | 1 | |
| 6 | 23하 | 신축이음 | 후타재 망상균열 | 0.2 | 0.5 | 4.0 | 2.00 | m <sup>2</sup> | 1 | |
