상주영천고속도로 2024~2025년 시설물 안전점검 용역  
(2024년 하반기 정기안전점검)

# 외 관 조 사 망 도

도개교

2024.11

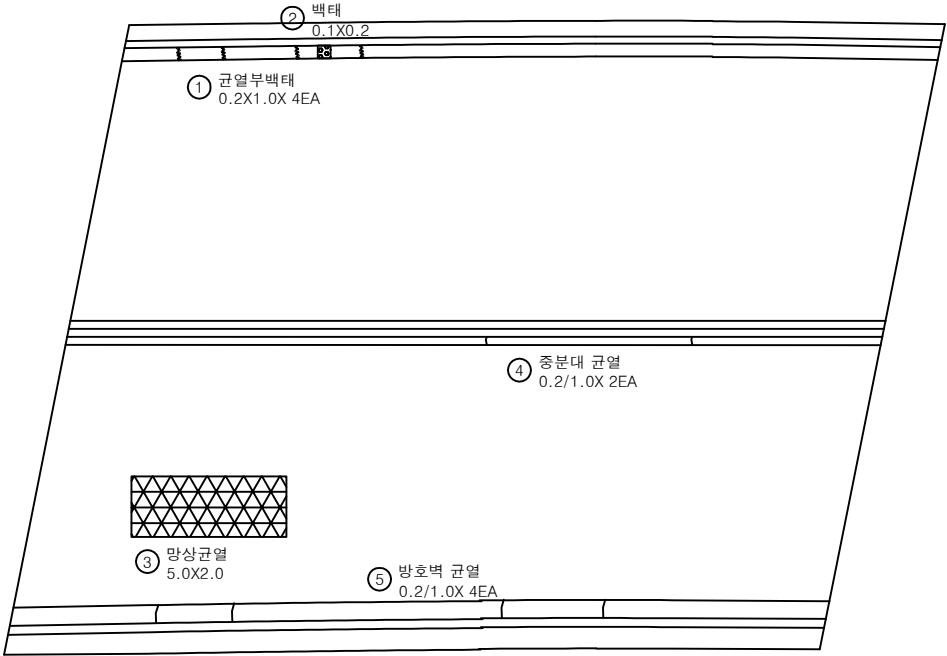
| 도면번호 | 02 |

| 번호 | 구분 | 부재 | 손상내용 | 손상현황 | | | | | | 비고 |
|---|---|---|---|---|---|---|---|---|---|---|
| 1 | 19하 | 방호벽 | 균열부백태 | | 0.2 | 1.0 | 0.80 | m <sup>2</sup> | 4 | |
| 2 | 19하 | 방호벽 | 방호벽 백태 | | 0.1 | 0.2 | 0.02 | m <sup>2</sup> | 1 | |
| 3 | 19하 | 교면포장 | 포장 망상균열 | | 5.0 | 2.0 | 10.00 | m <sup>2</sup> | 1 | |
| 4 | 19하 | 중분대 | 중분대 균열 | 0.2 | 1.0 | | 2.00 | m | 2 | |
| 5 | 19하 | 방호벽 | 방호벽 균열 | 0.2 | 1.0 | | 4.00 | m | 4 | |

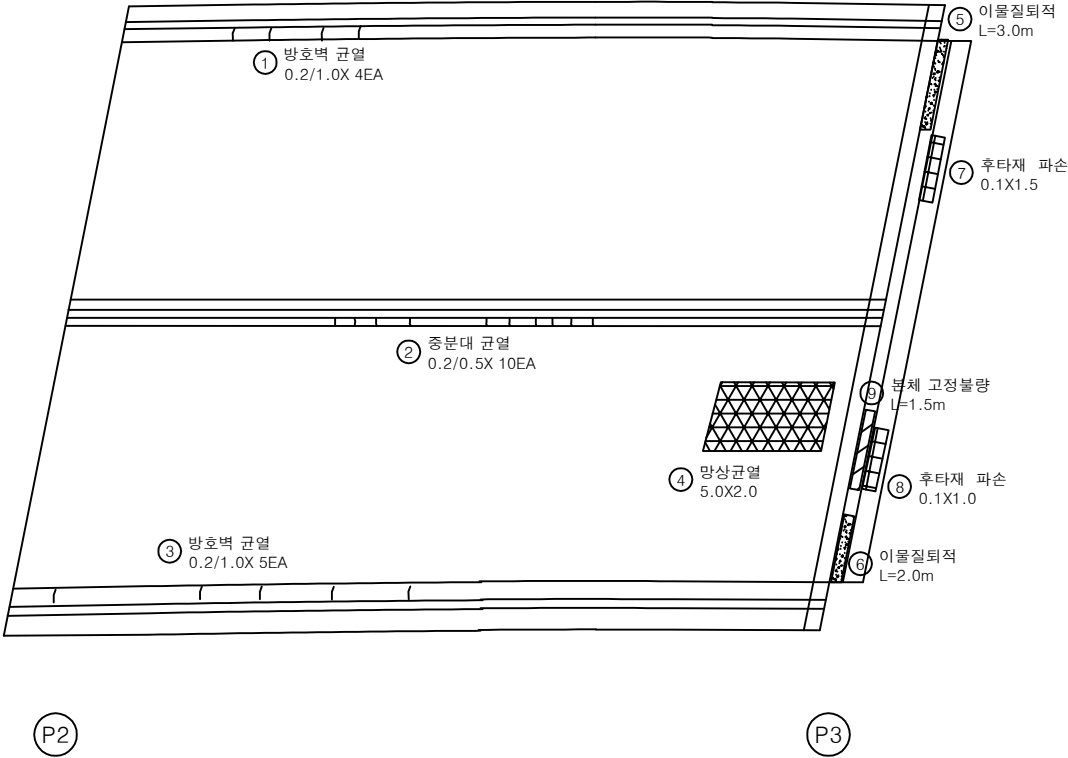
| 도 면 번 호 | 03 |

| 번호 | 구분 | 부재 | 손상내용 | 손상현황 | | | | | | 비 고 |
|---|---|---|---|---|---|---|---|---|---|---|
| 1 | 19하 | 방호벽 | 방호벽 균열 | 0.2 | 1.0 | | 4.00 | m | 4 | |
| 2 | 19하 | 중분대 | 중분대 재균열 | 0.2 | 0.5 | | 5.00 | m | 10 | |
| 3 | 19하 | 방호벽 | 방호벽 균열 | 0.2 | 1.0 | | 5.00 | m | 5 | |
| 4 | 19하 | 교면포장 | 포장 망상균열 | | 5.0 | 2.0 | 10.00 | m <sup>2</sup> | 1 | |
| 5 | 19하 | 신축이음 | 이물질퇴적 | | 3.0 | | 3.00 | m | 1 | |
| 6 | 19하 | 신축이음 | 이물질퇴적 | | 2.0 | | 2.00 | m | 1 | |
| 7 | 23하 | 신축이음 | 후타재 파손 | 0.1 | 1.5 | 0.15 | | m <sup>2</sup> | 1 | 손상증가 |
| 8 | 23하 | 신축이음 | 후타재 파손 | 0.1 | 1.0 | 0.10 | | m <sup>2</sup> | 1 | |
| 9 | 24하 | 신축이음 | 본체 고정볼량 | | 1.5 | | 1.50 | m | 1 | |

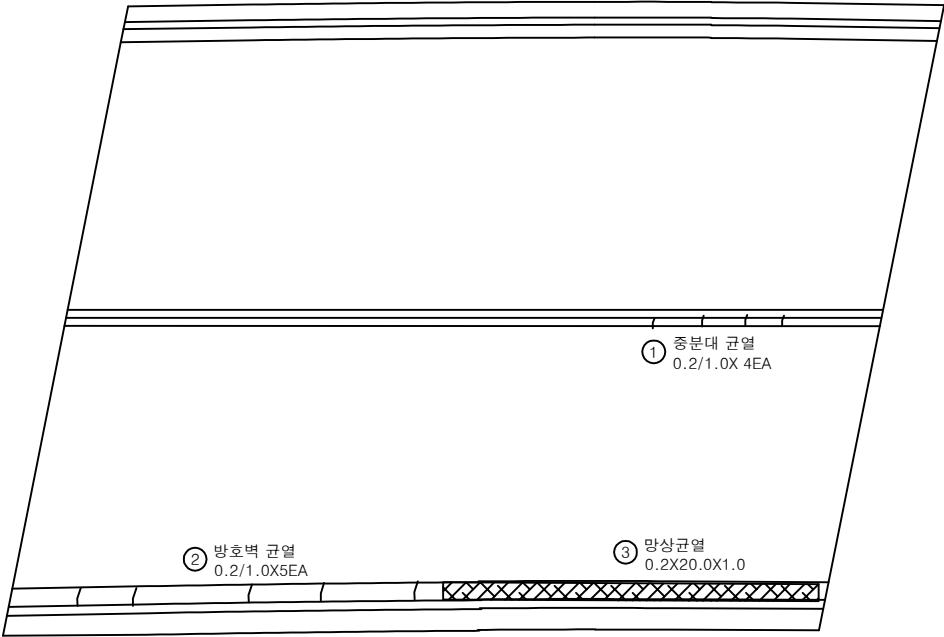
| 번호 | 구분 | 부재 | 손상내용 | 손상현황 | | | | | | 비고 |
|---|---|---|---|---|---|---|---|---|---|---|
| 1 | 19하 | 중분대 | 중분대 균열 | 0.2 | 1.0 | | 4.00 | m | 4 | |
| 2 | 19하 | 방호벽 | 방호벽 균열 | 0.2 | 1.0 | | 5.00 | m | 5 | |
| 3 | 23하 | 방호벽 | 방호벽 망상균열 | 0.2 | 20.0 | 1.0 | 20.00 | m <sup>2</sup> | 1 | |

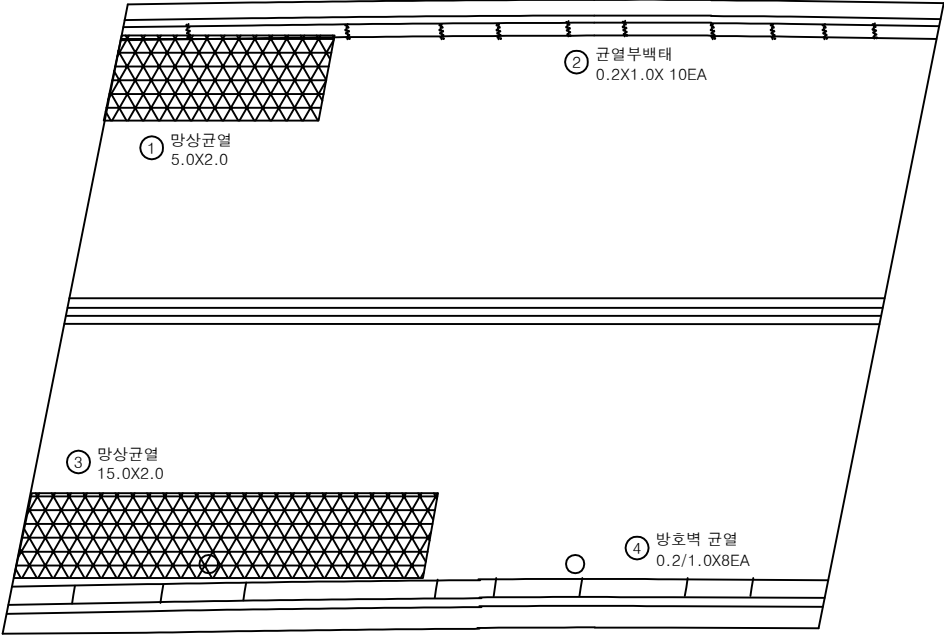
| 번호 | 구분 | 부재 | 손상내용 | 손상현황 | | | | | | 비 고 |
|---|---|---|---|---|---|---|---|---|---|---|
| 1 | 19하 | 교면포장 | 포장 망상균열 | | 5.0 | 2.0 | 10.00 | m <sup>2</sup> | 1 | |
| 2 | 19하 | 방호벽 | 균열부백태 | | 0.2 | 1.0 | 2.00 | m <sup>2</sup> | 10 | |
| 3 | 19하 | 교면포장 | 포장 망상균열 | | 15.0 | 2.0 | 30.00 | m <sup>2</sup> | 1 | |
| 4 | 19하 | 방호벽 | 방호벽 균열 | 0.2 | 1.0 | | 8.00 | m | 8 | |

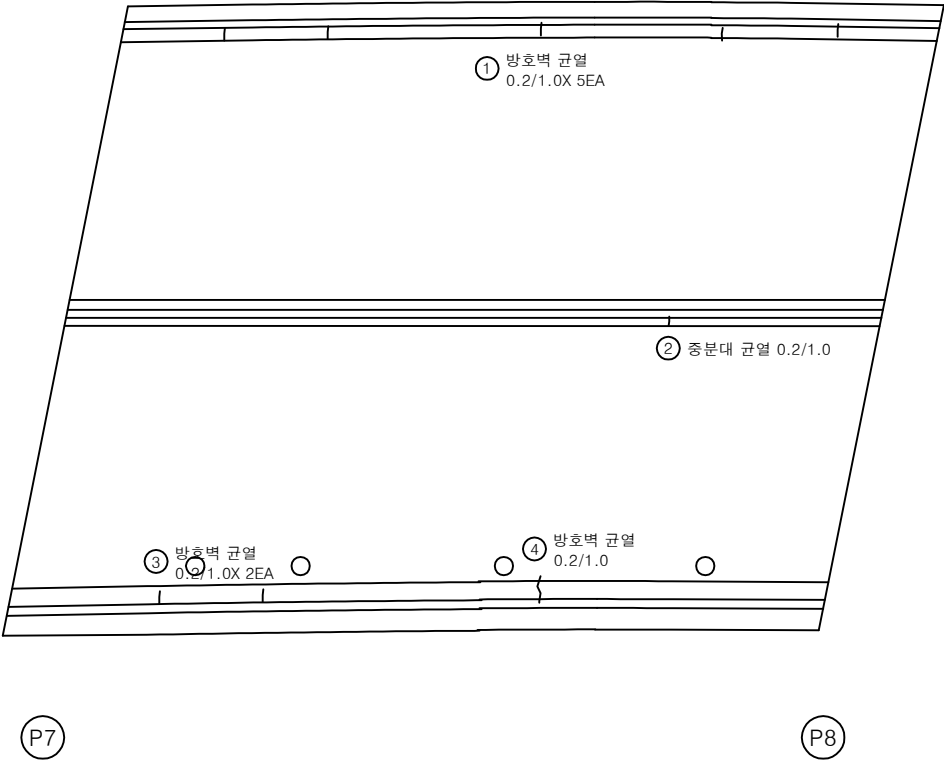
| 번호 | 구분 | 부재 | 손상내용 | 손상현황 | | | | | | 비고 |
|---|---|---|---|---|---|---|---|---|---|---|
| 1 | 19하 | 방호벽 | 방호벽 균열 | 0.2 | 1.0 | | 5.00 | m | 5 | |
| 2 | 19하 | 중분대 | 중분대 균열 | 0.2 | 1.0 | | 1.00 | m | 1 | |
| 3 | 19하 | 방호벽 | 방호벽 균열 | 0.2 | 1.0 | | 2.00 | m | 2 | |
| 4 | 21하 | 방호벽 | 방호벽 균열 | 0.2 | 1.0 | | 1.00 | m | 1 | |

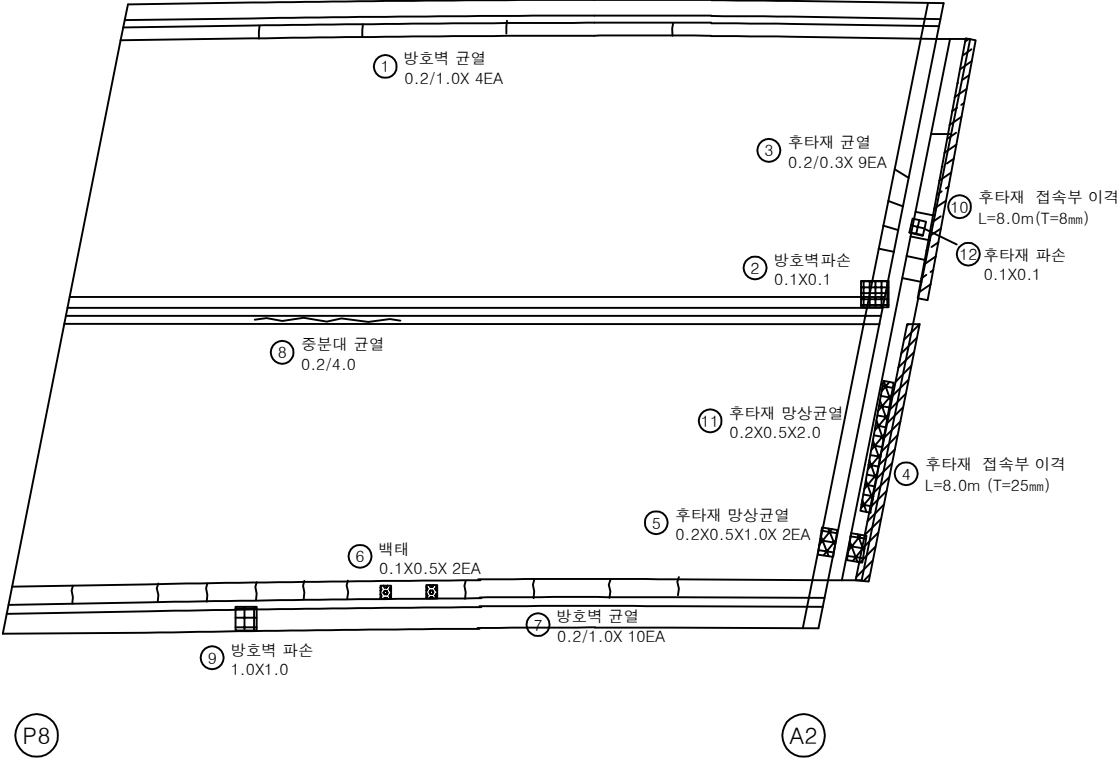
| 도 면 번 호 | 09 |

| 번호 | 구분 | 부재 | 손상내용 | 손상현황 | | | | | 비 고 |
|---|---|---|---|---|---|---|---|---|---|
| 1 | 19하 | 방호벽 | 방호벽 균열 | 0.2 | 1.0 | | 4.00 | m | 4 |
| 3 | 19하 | 신축이음 | 후타재 균열 | 0.2 | 0.3 | | 2.70 | m | 9 |
| 5 | 19하 | 신축이음 | 후타재 망상균열 | 0.2 | 0.5 | 1.0 | 1.00 | m <sup>2</sup> | 2 |
| 7 | 19하 | 방호벽 | 방호벽 균열 | 0.2 | 1.0 | | 10.00 | m | 10 |
| 8 | 21하 | 증분대 | 증분대 균열 | 0.2 | 4.0 | | 4.00 | m | 1 |
| 11 | 23하 | 신축이음 | 후타재 망상균열 | 0.2 | 0.5 | 5.0 | 2.50 | m <sup>2</sup> | 1 |

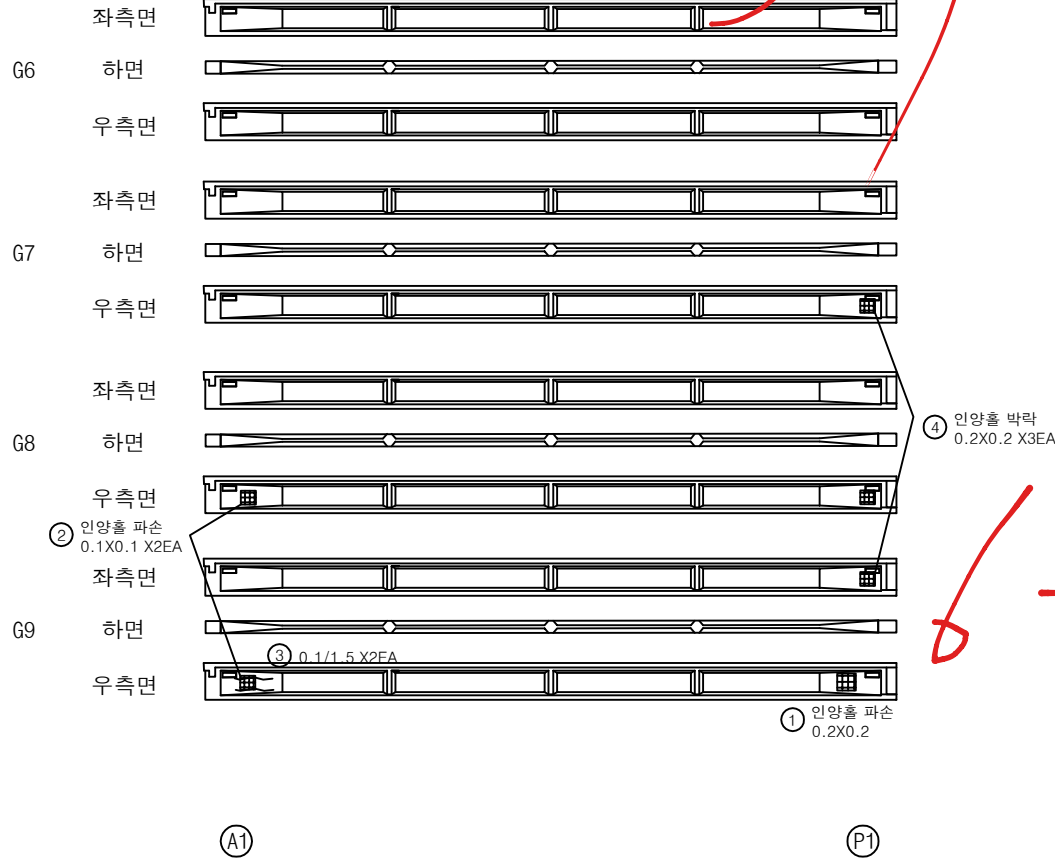
| 번호 | 구분 | 부재 | 손상내용 | 손상현황 | | | | | 비고 |
|---|---|---|---|---|---|---|---|---|---|
| 3 | 23하 | 거더 | 균열(0.3mm미만) | 0.1 | 1.5 | | 3.00 | m | 2 |

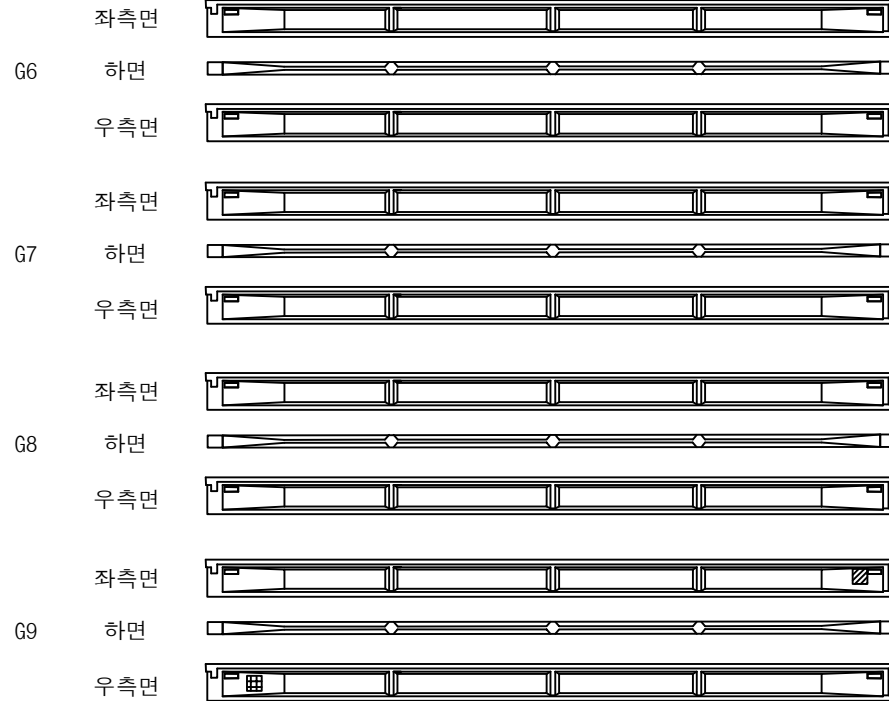
① 인양홀 파손  
0.2X0.2

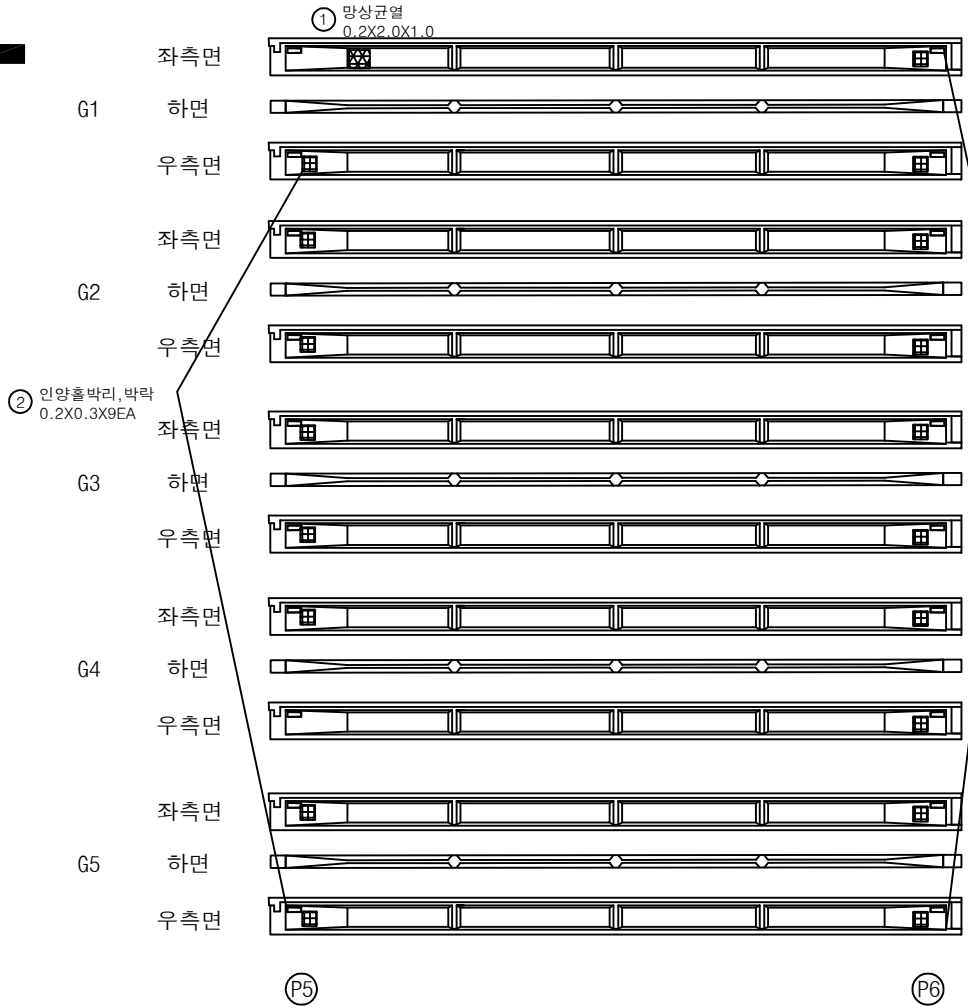
| 번호 | 구분 | 부재 | 손상내용 | 손상현황 | | | | | | 비고 |
|---|---|---|---|---|---|---|---|---|---|---|
| 1 | 19하 | 거더 | 망상균열 | 0.2 | 2.0 | 1.0 | 2.00 | m | 1 | |

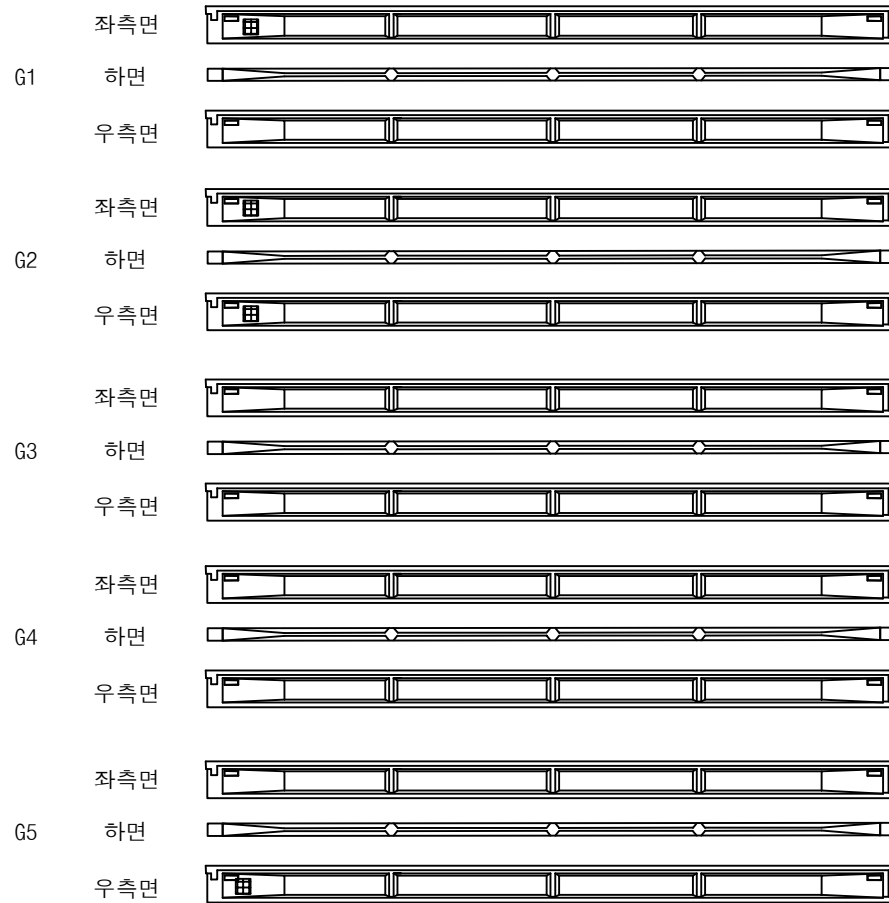
| 도면번호 | 30 |

상주방향  
←① 인양홀박리, 박락  
0.2X0.3X 4EA

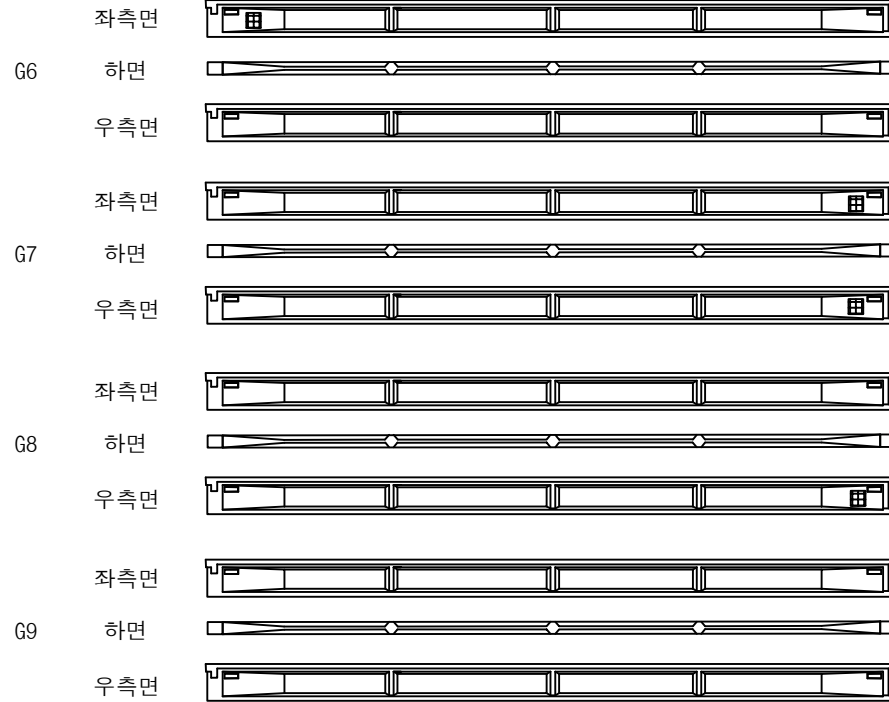
상주방향  
←영천방향  
→① 인양홀박리, 박락  
0.2X0.3

② 인양홀박리  
0.2X0.2 X3EA

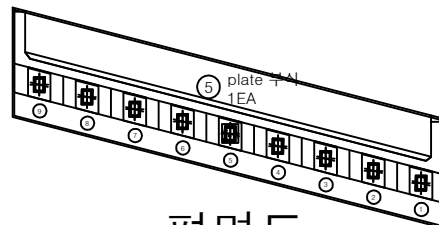
\*법면 슷크리트균열  
블럭침하

| 번호 | 구분 | 부재 | 손상내용 | 손상현황 | | | | | 개소 | 비고 |
|---|---|---|---|---|---|---|---|---|---|---|
| 2 | 21하 | 교대 | 균열(0.3mm미만) | 0.2 | 1.0 | | 1.00 | m | 1 | |
| 3 | 21하 | 교대 | 균열(0.3mm미만) | 0.2 | 0.5 | | 0.50 | m | 1 | |
| 5 | 23하 | 교량받침 | plate 부식 | | | | 1.00 | EA | 1 | |
| 6 | 23하 | 교대 | 균열(0.3mm미만) | 0.2 | 1.0 | | 2.00 | m | 2 | |
| 7 | 24상 | 교대 | 균열부백테 | | 0.5 | 2.5 | 1.25 | ㎡ | 1 | |

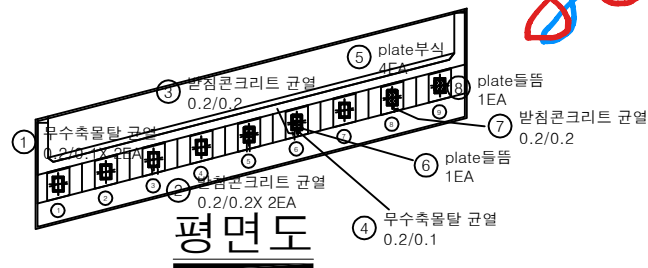
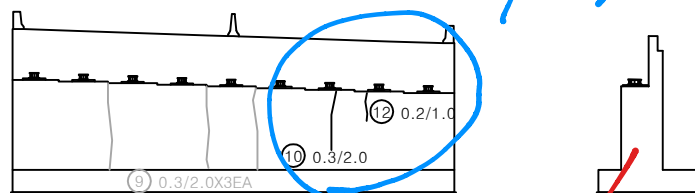
| 번호 | 구분 | 부재 | 손상내용 | 손상현황 | | | | | | 비고 |
|---|---|---|---|---|---|---|---|---|---|---|
| 1 | 19하 | 교량받침 | 무수축물탈 균열 | 0.2 | 0.1 | | 0.20 | m | 2 | |
| 2 | 19하 | 교량받침 | 받침콘크리트 균열 | 0.2 | 0.2 | | 0.40 | m | 2 | |
| 3 | 19하 | 교량받침 | 받침콘크리트 균열 | 0.2 | 0.2 | | 0.20 | m | 1 | |
| 4 | 19하 | 교량받침 | 무수축물탈 균열 | 0.2 | 0.1 | | 0.10 | m | 1 | |
| 5 | 19하 | 교량받침 | plate 부식 | | | | 4.00 | EA | 4 | |
| 7 | 19하 | 교량받침 | 받침콘크리트 균열 | 0.2 | 0.2 | | 0.20 | m | 1 | |
| 9 | 19하 | 교대 | 균열(0.3mm이상) | 0.3 | 2.0 | | 6.00 | m | 3 | 21상 보주 |
| 10 | 19하 | 교대 | 균열(0.3mm이상) | 0.3 | 2.0 | | 2.00 | m | 1 | |
| 12 | 23하 | 교대 | 균열(0.3mm미만) | 0.2 | 1.0 | | 1.00 | m | 1 | |

14 받침틀림 5.0m

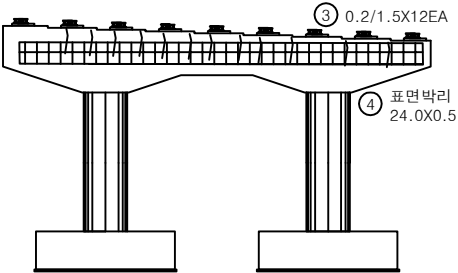
| 번호 | 구분 | 부재 | 손상내용 | 손상현황 | | | | | | 비고 |
|---|---|---|---|---|---|---|---|---|---|---|
| 2 | 19하 | 교각 | 균열(0.3mm미만) | 0.2 | 1.5 | | 1.50 | m | 1 | |
| 3 | 19하 | 교각 | 균열(0.3mm미만) | 0.1 | 1.5 | | 18.00 | m | 12 | |

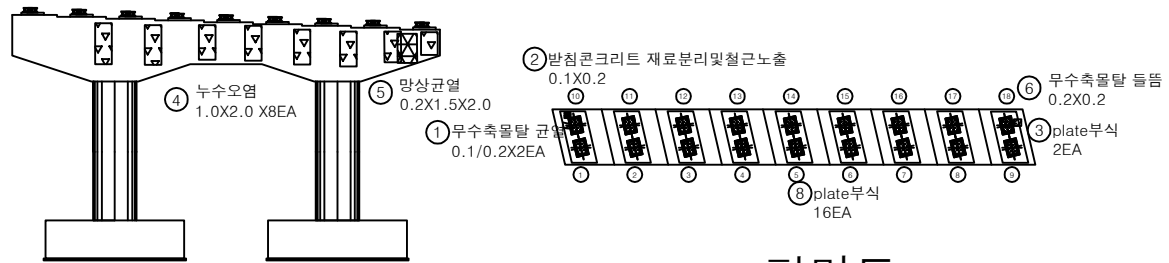
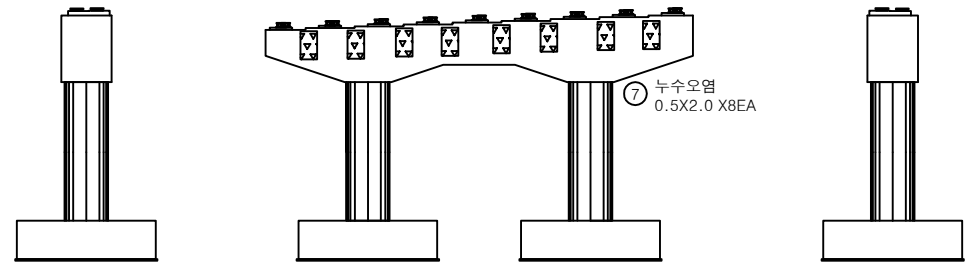
| 번호 | 구분 | 부재 | 손상내용 | 손상현황 | | | | | | 비고 |
|---|---|---|---|---|---|---|---|---|---|---|
| 1 | 19하 | 교량받침 | 무수축물탈 균열 | 0.1 | 0.2 | | 0.40 | m | 2 | |
| 3 | 19하 | 교량받침 | plate 부식 | | | | 2.00 | EA | 2 | |
| 4 | 21하 | 교각 | 누수오염 | | 1.0 | 2.0 | 16.00 | m <sup>2</sup> | 8 | |
| 5 | 21하 | 교각 | 망상균열 | 0.2 | 1.5 | 2.0 | 3.00 | m <sup>2</sup> | 1 | |
| 7 | 21하 | 교각 | 누수오염 | | 0.5 | 2.0 | 8.00 | m <sup>2</sup> | 8 | |
| 8 | 23하 | 교량받침 | plate 부식 | | | | 16.00 | EA | 16 | |

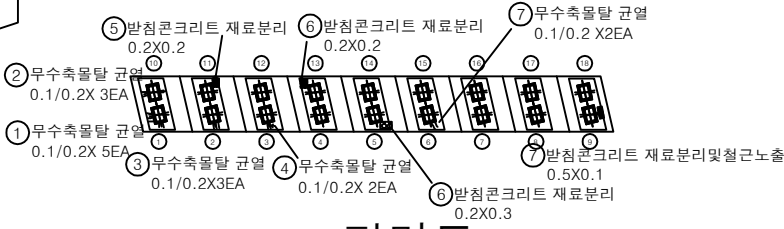
| 번호 | 구분 | 부재 | 손상내용 | 손상현황 | | | | | | 비고 |
|---|---|---|---|---|---|---|---|---|---|---|
| 1 | 19하 | 교량받침 | 무수축물탈 균열 | 0.1 | 0.2 | | 1.00 | m | 5 | |
| 2 | 19하 | 교량받침 | 무수축물탈 균열 | 0.1 | 0.2 | | 0.60 | m | 3 | |
| 3 | 19하 | 교량받침 | 무수축물탈 균열 | 0.1 | 0.2 | | 0.60 | m | 3 | |
| 4 | 19하 | 교량받침 | 무수축물탈 균열 | 0.1 | 0.2 | | 0.40 | m | 2 | |
| 10 | 23하 | 교량받침 | 무수축물탈 균열 | 0.1 | 0.2 | | 0.40 | m | 2 | |

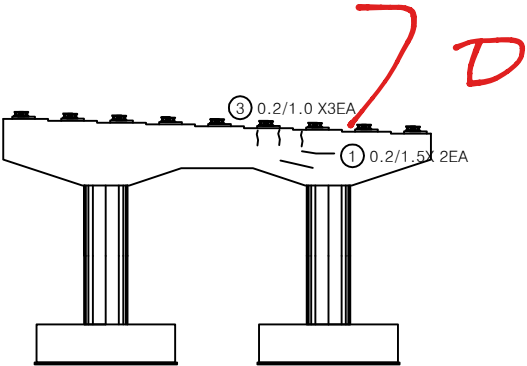
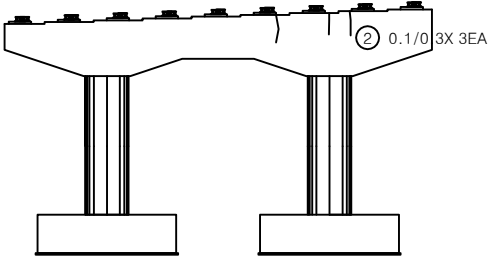
54

| 번호 | 구분 | 부재 | 손상내용 | 손상현황 | | | | | | 비고 |
|---|---|---|---|---|---|---|---|---|---|---|
| 1 | 19하 | 교각 | 균열(0.3mm미만) | 0.2 | 1.5 | | 3.00 | m | 2 | |
| 2 | 19하 | 교각 | 균열(0.3mm미만) | 0.1 | 0.3 | | 0.90 | m | 3 | |
| 3 | 23하 | 교각 | 균열(0.3mm미만) | 0.2 | 1.0 | | 3.00 | m | 3 | |
