상주영천고속도로 2024~2025년 시설물 안전점검 용역  
(2024년 하반기 정기안전점검)

# 외 관 조 사 망 도

도개교

2024.11

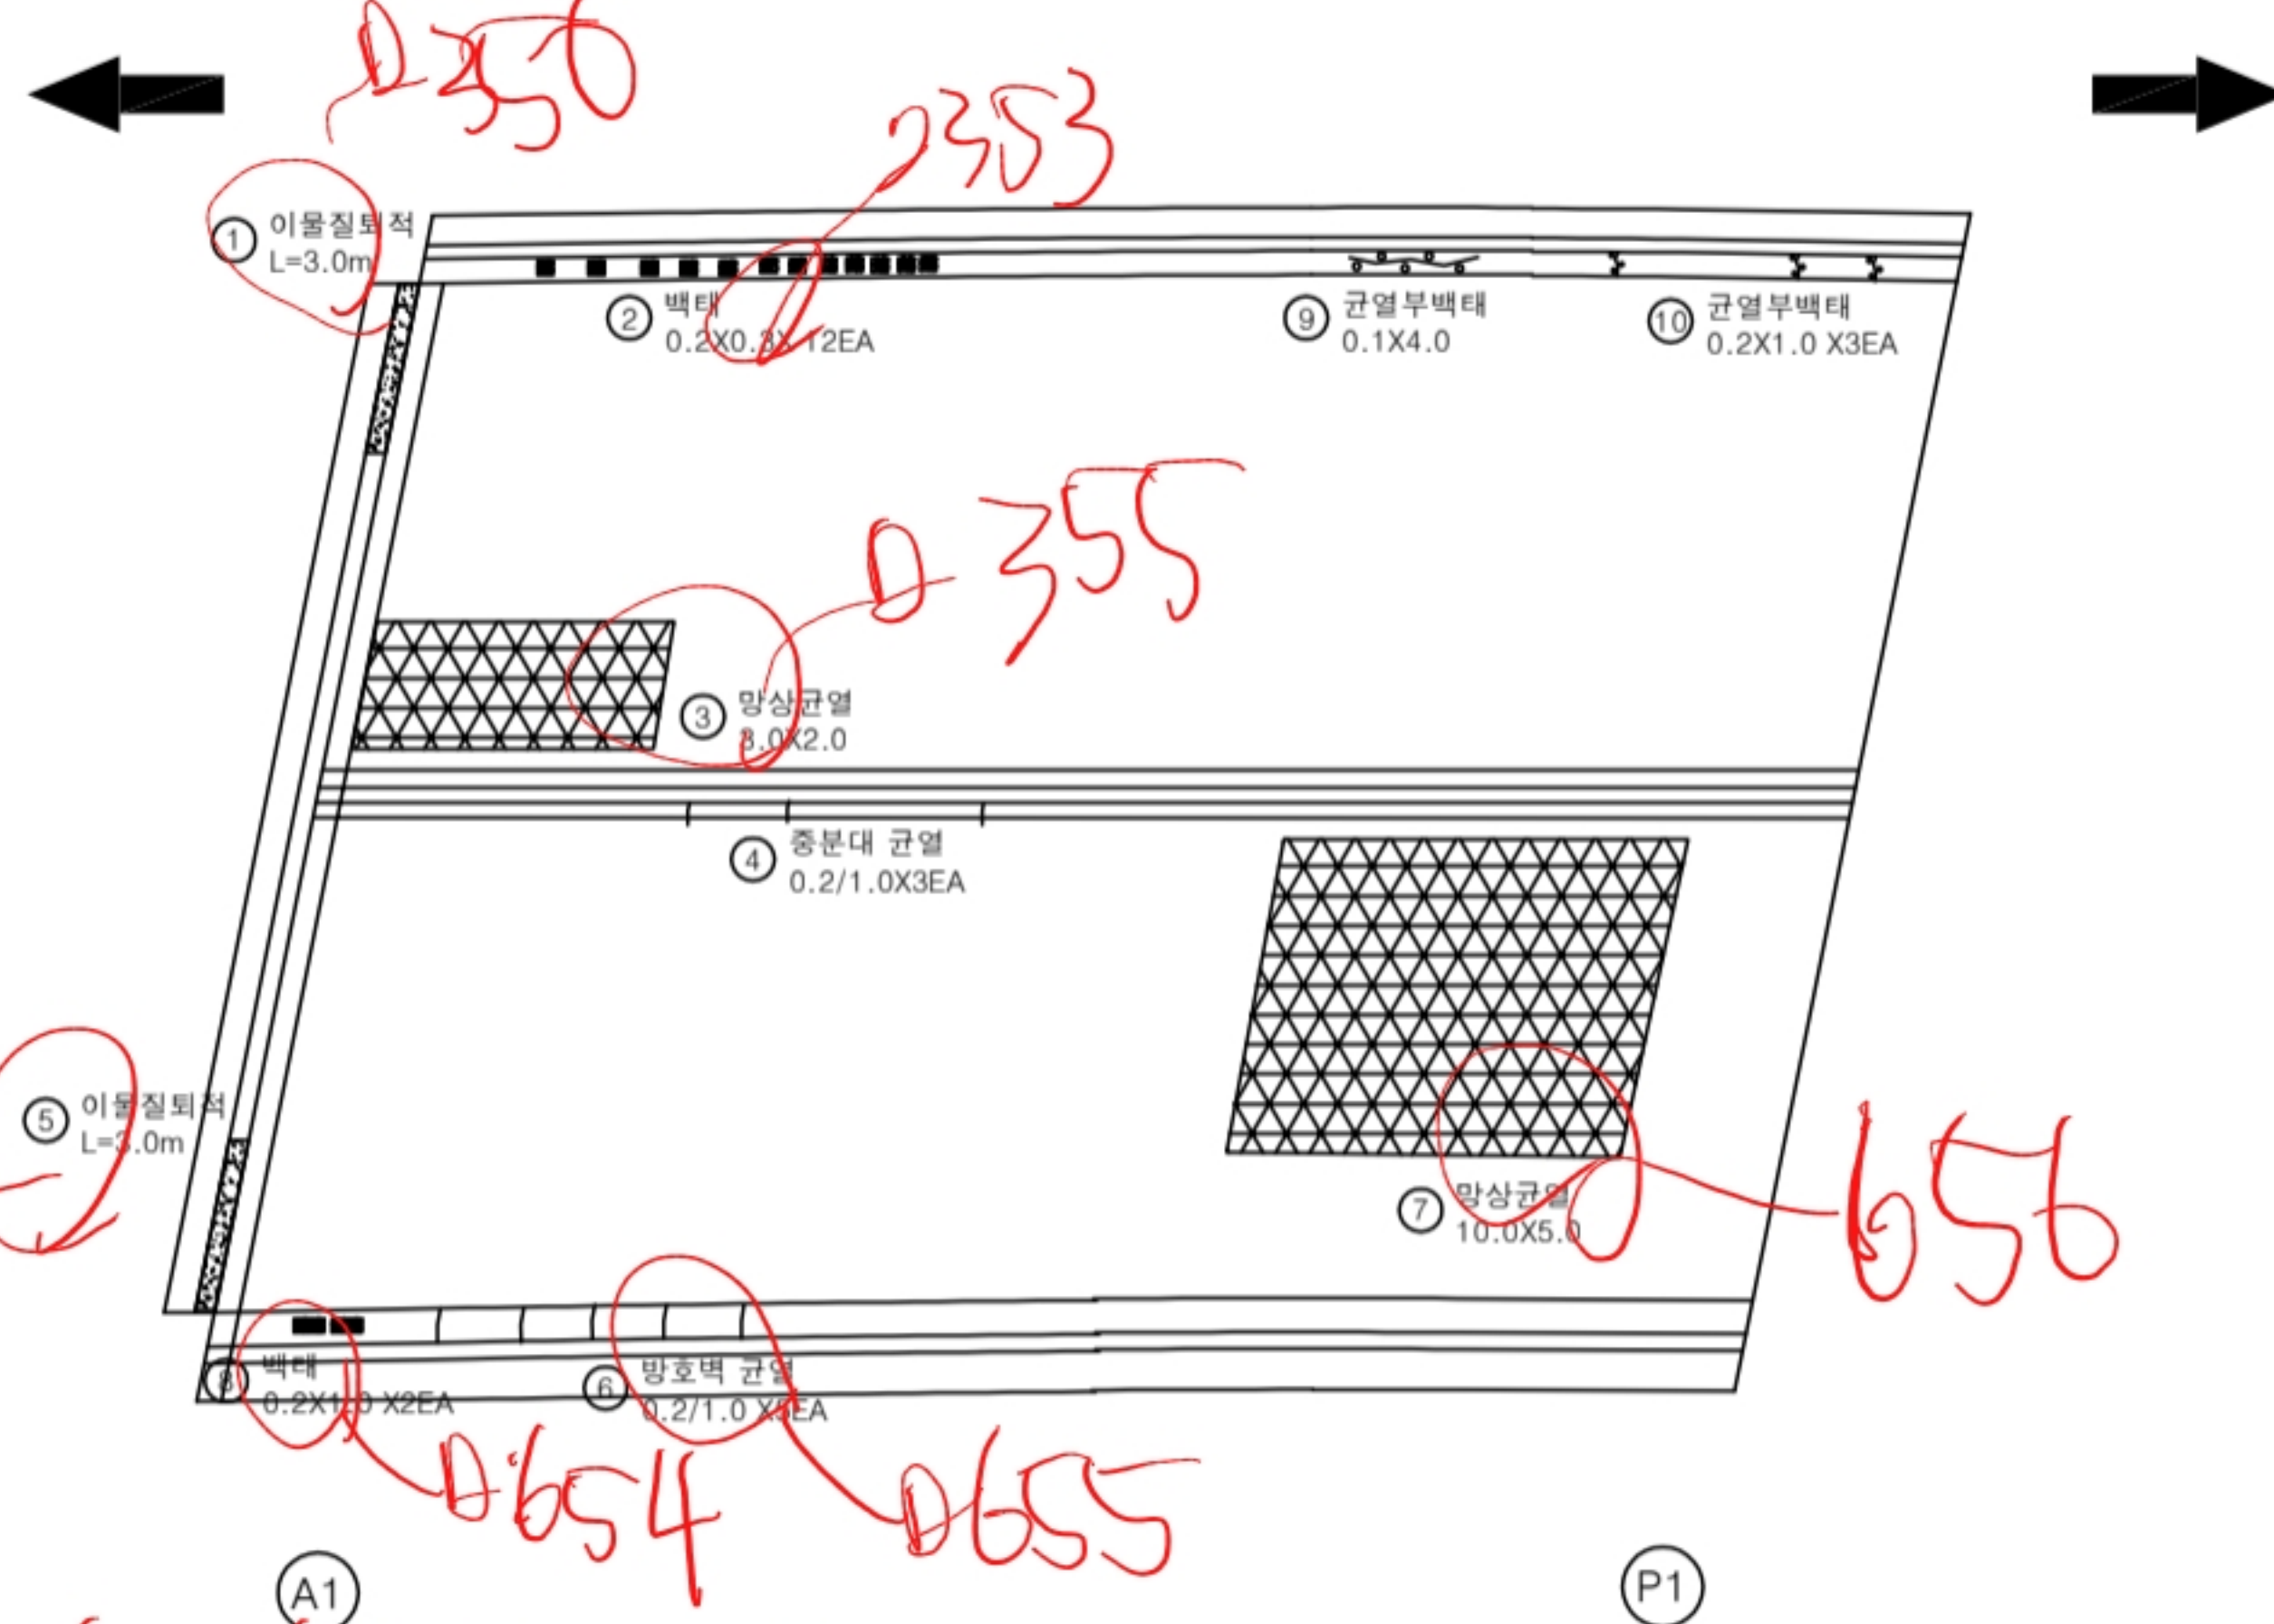
01

| 번호 | 구분 | 부재 | 손상내용 | 손상현황 | | | | | 비고 |
|---|---|---|---|---|---|---|---|---|---|
| 1 | 19하 | 신축이음 | 이물질퇴적 | | 3.0 | | 3.00 | m | 1 |
| 2 | 19하 | 방호벽 | 방호벽 백태 | | 0.2 | 0.3 | 0.72 | m <sup>2</sup> | 12 |
| 3 | 19하 | 교면포장 | 포장 망상균열 | | 3.0 | 2.0 | 6.00 | m <sup>2</sup> | 1 |
| 4 | 19하 | 중분대 | 중분대 균열 | 0.2 | 1.0 | | 3.00 | m | 3 |
| 5 | 19하 | 신축이음 | 이물질퇴적 | | 3.0 | | 3.00 | m | 1 |
| 6 | 19하 | 방호벽 | 방호벽 균열 | 0.2 | 1.0 | | 5.00 | m | 5 |
| 7 | 19하 | 교면포장 | 포장 망상균열 | | 10.0 | 5.0 | 50.00 | m <sup>2</sup> | 1 |
| 8 | 21하 | 방호벽 | 방호벽 백태 | | 0.2 | 1.0 | 0.40 | m <sup>2</sup> | 2 |
| 9 | 23하 | 방호벽 | 균열부백태 | | 0.1 | 4.0 | 0.40 | m <sup>2</sup> | 1 |
| 10 | 23하 | 방호벽 | 균열부백태 | | 0.2 | 1.0 | 0.60 | m <sup>2</sup> | 3 |

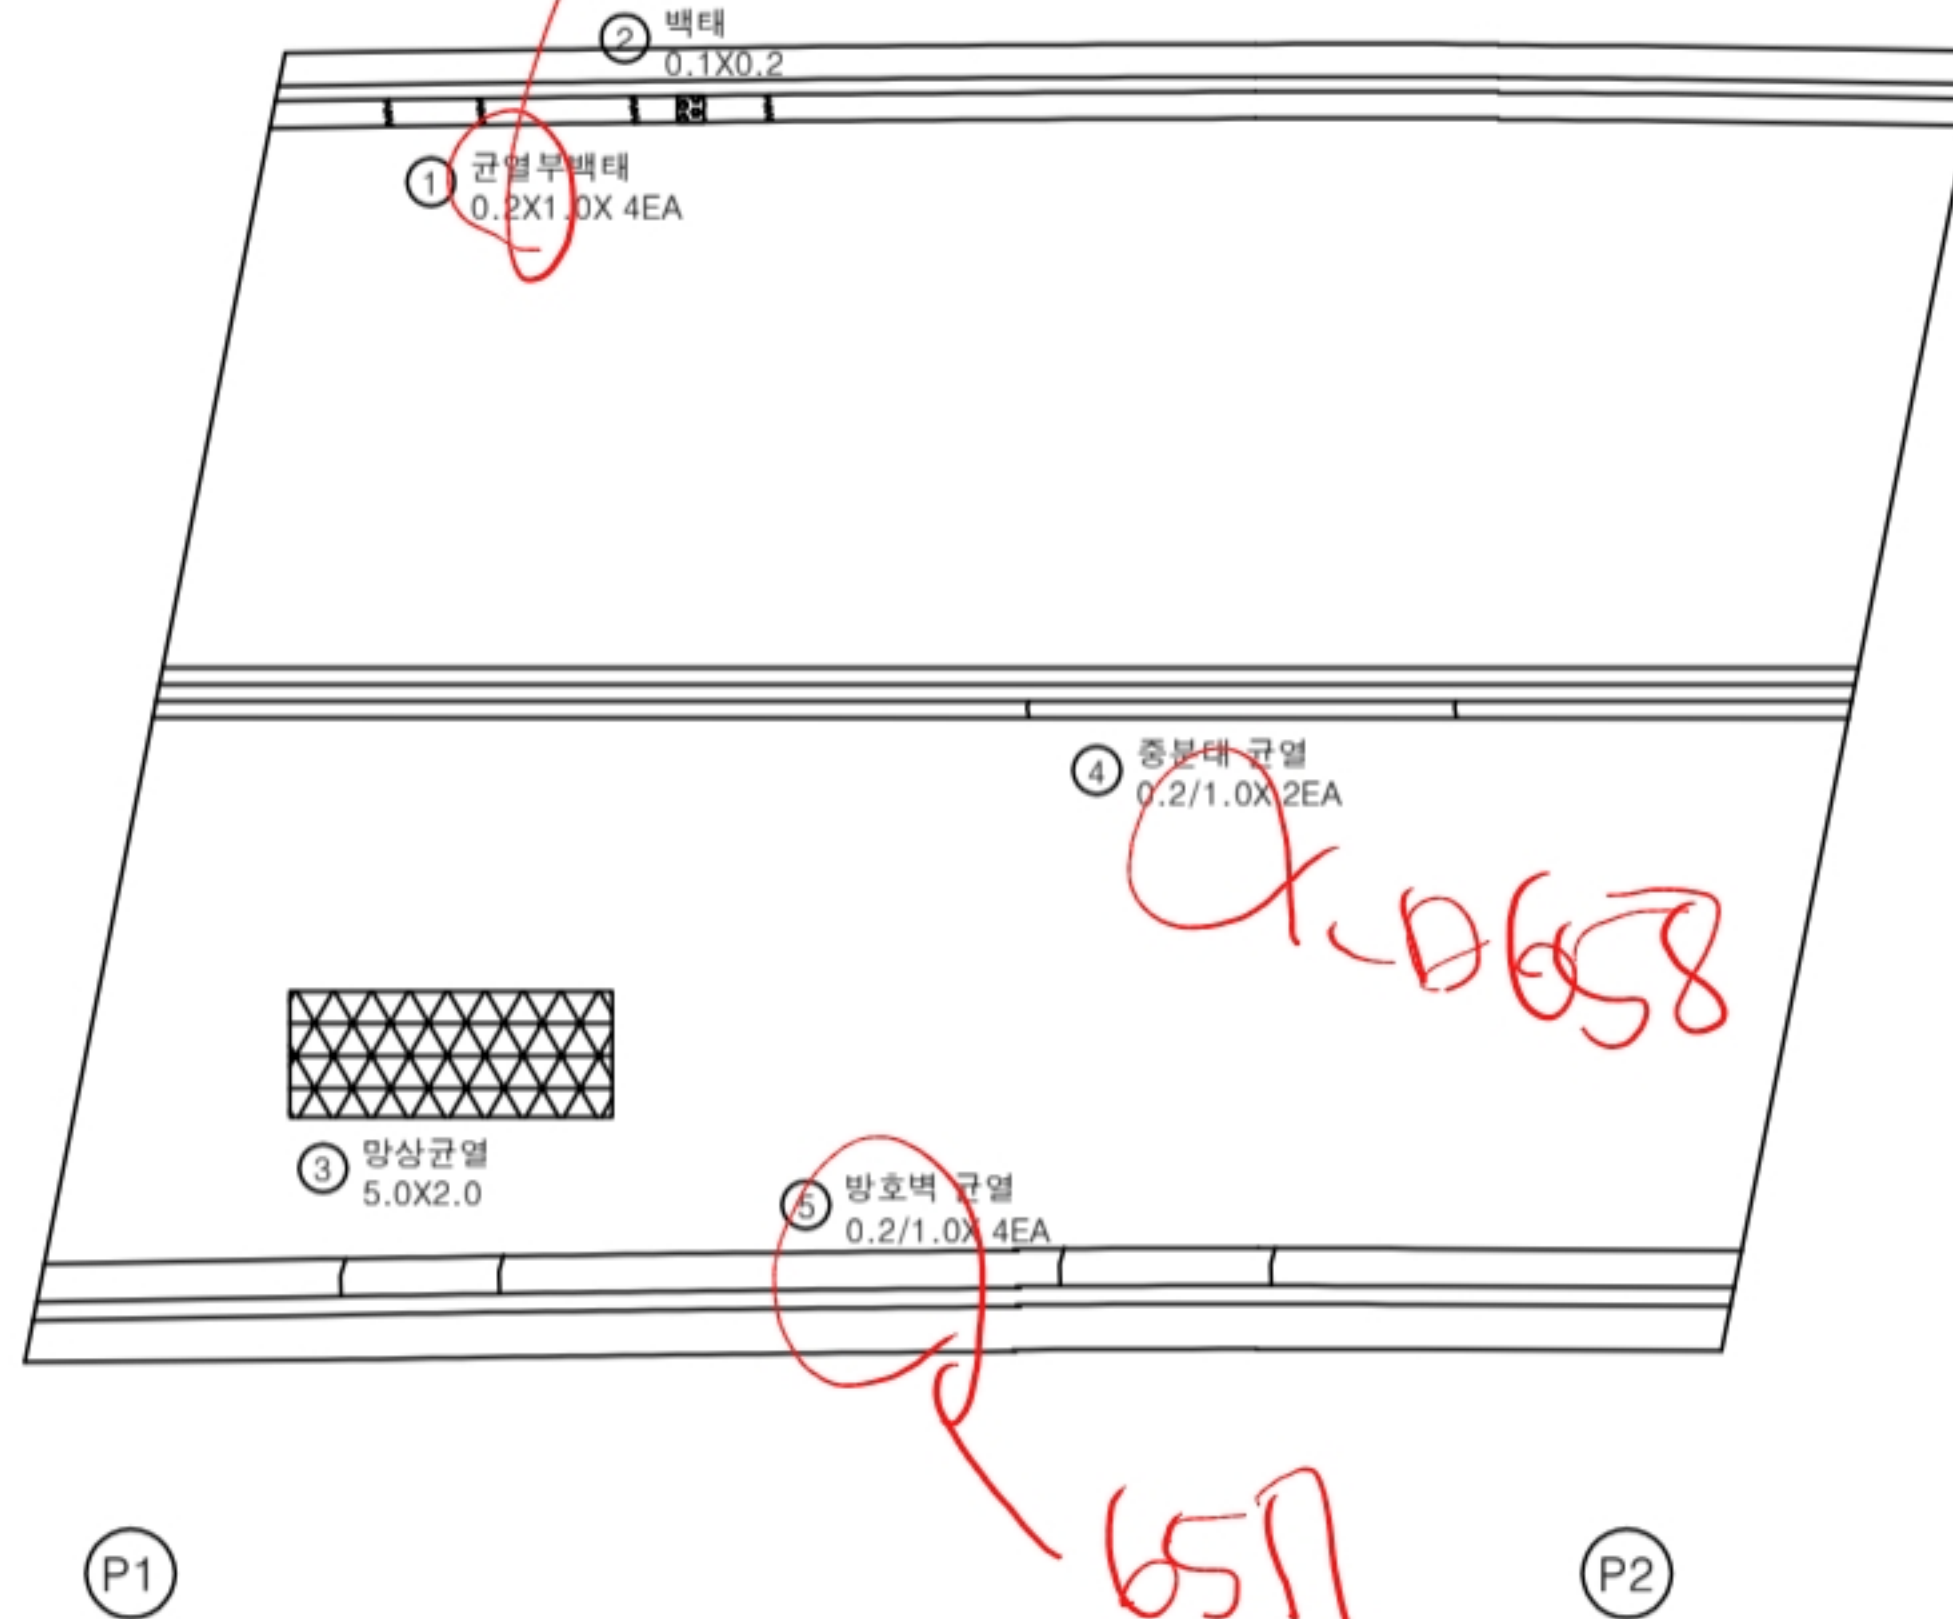
D3 6A P3

| 번호 | 구분 | 부재 | 손상내용 | 손상현황 | | | | | | 비고 |
|---|---|---|---|---|---|---|---|---|---|---|
| 1 | 19하 | 방호벽 | 균열부백태 | | 0.2 | 1.0 | 0.80 | m <sup>2</sup> | 4 | |
| 2 | 19하 | 방호벽 | 방호벽 백태 | | 0.1 | 0.2 | 0.02 | m <sup>2</sup> | 1 | |
| 3 | 19하 | 교면포장 | 포장 망상균열 | | 5.0 | 2.0 | 10.00 | m <sup>2</sup> | 1 | |
| 4 | 19하 | 중분대 | 중분대 균열 | 0.2 | 1.0 | | 2.00 | m | 2 | |
| 5 | 19하 | 방호벽 | 방호벽 균열 | 0.2 | 1.0 | | 4.00 | m | 4 | |

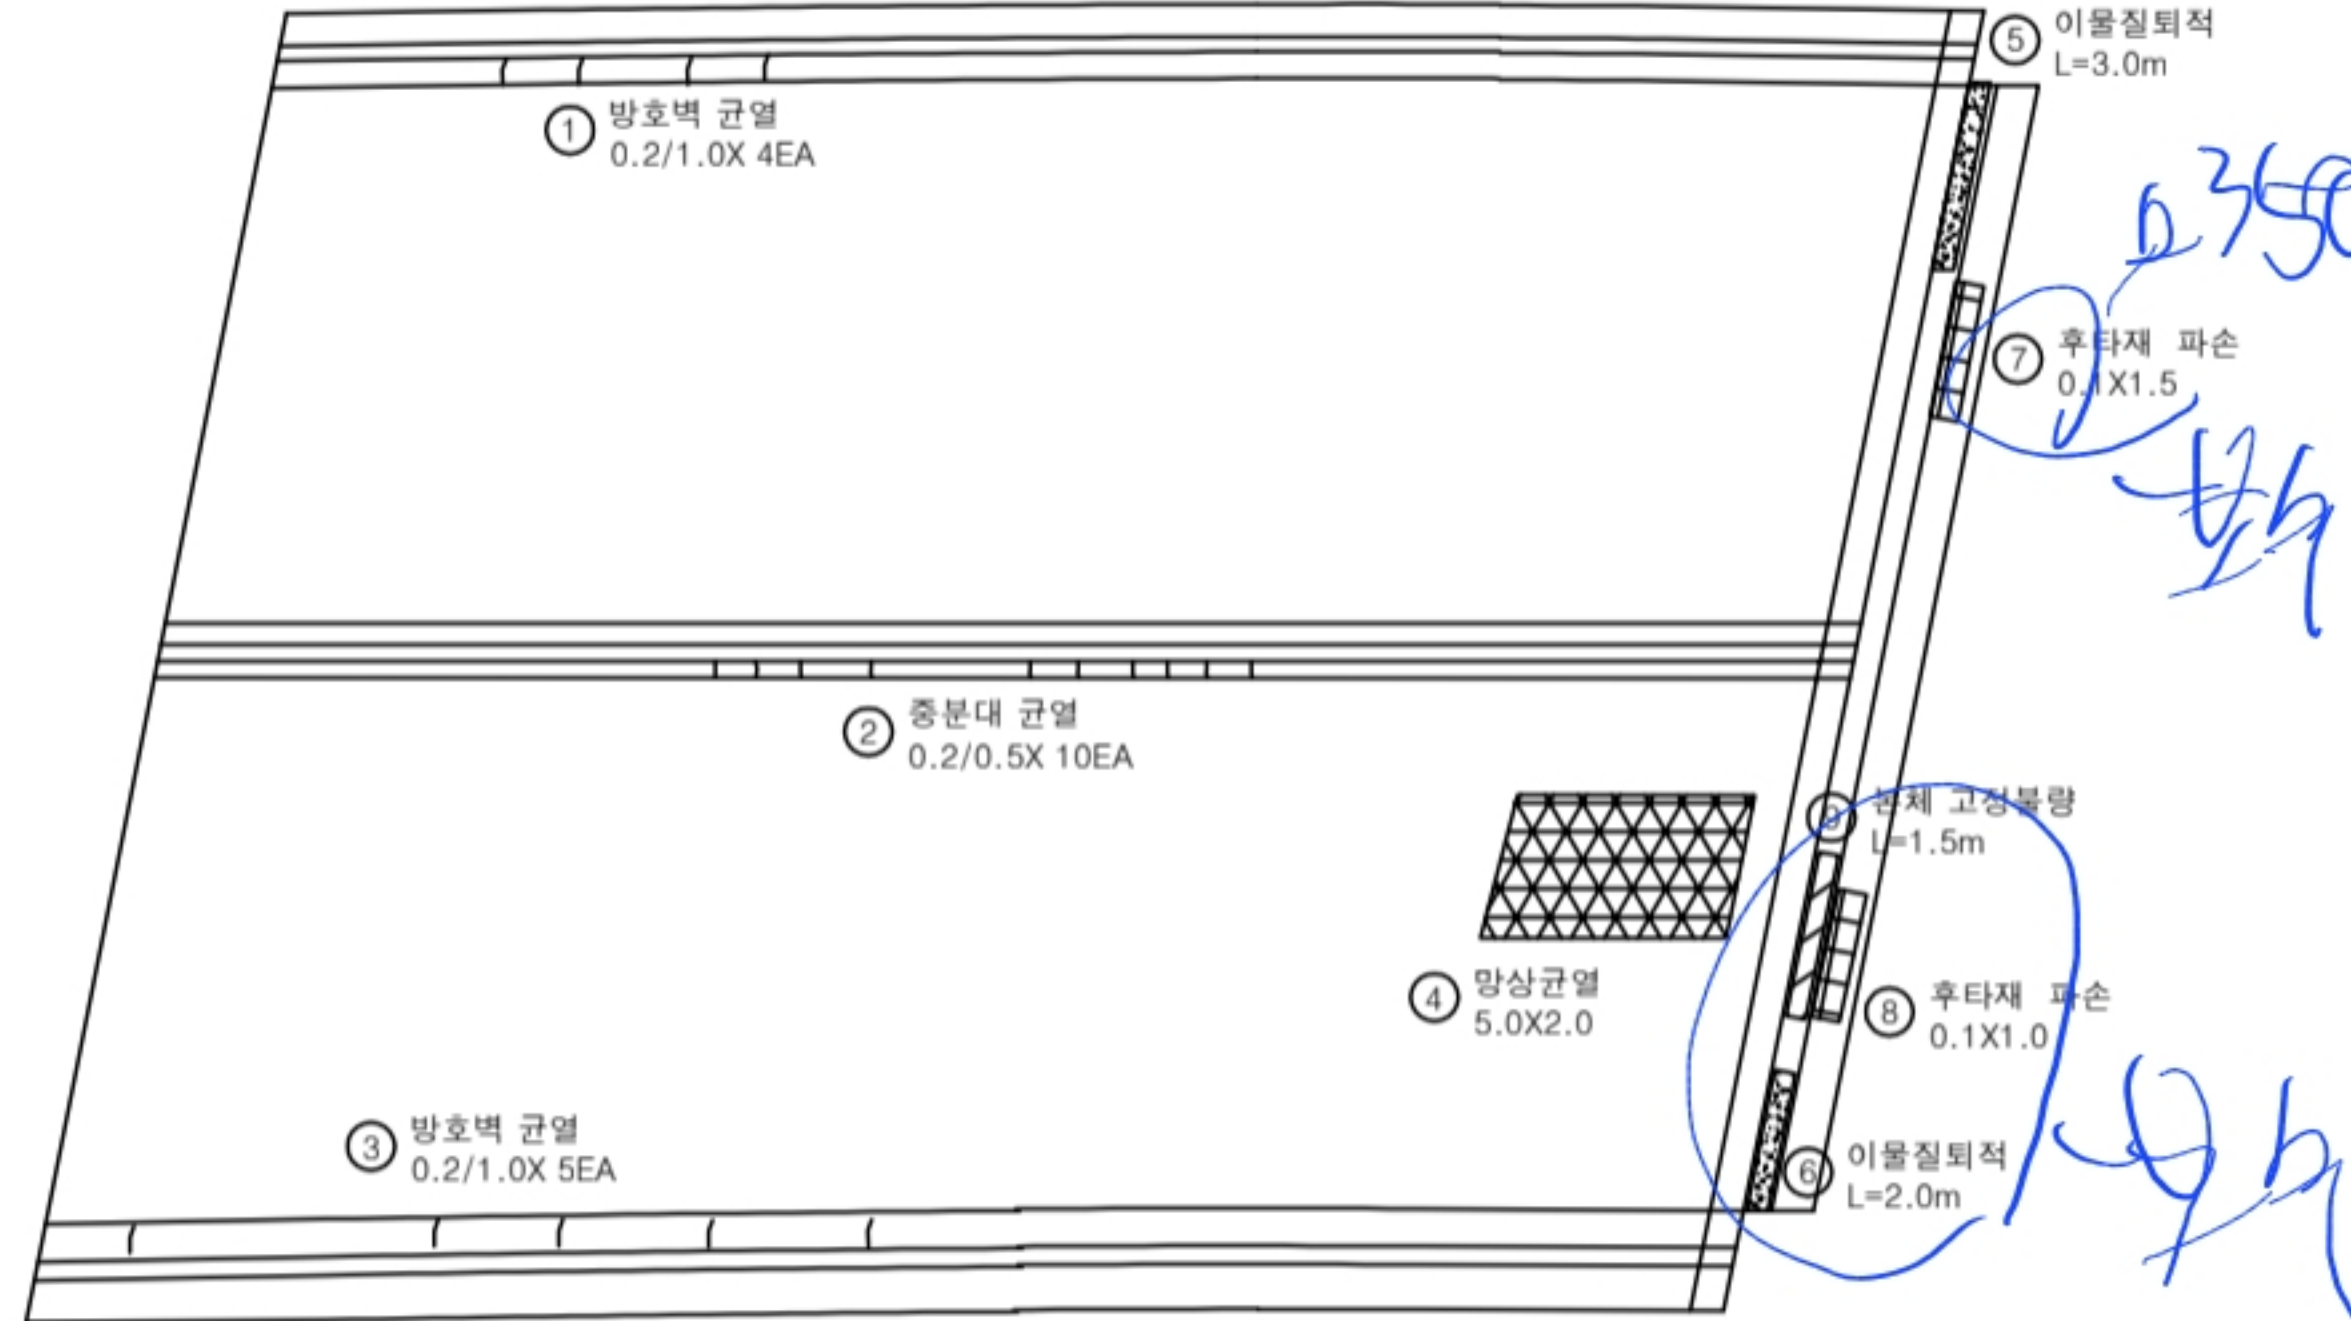
03

| 번호 | 구분 | 부재 | 손상내용 | 손상현황 | | | | | | 비고 |
|---|---|---|---|---|---|---|---|---|---|---|
| 1 | 19하 | 방호벽 | 방호벽 균열 | 0.2 | 1.0 | | 4.00 | m | 4 | |
| 2 | 19하 | 중분대 | 중분대 재균열 | 0.2 | 0.5 | | 5.00 | m | 10 | |
| 3 | 19하 | 방호벽 | 방호벽 균열 | 0.2 | 1.0 | | 5.00 | m | 5 | |
| 4 | 19하 | 교면포장 | 포장 망상균열 | | 5.0 | 2.0 | 10.00 | m <sup>2</sup> | 1 | |
| 5 | 19하 | 신속이음 | 이물질퇴적 | | 3.0 | | 3.00 | m | 1 | |
| 6 | 19하 | 신속이음 | 이물질퇴적 | | 2.0 | | 2.00 | m | 1 | |
| 7 | 23하 | 신속이음 | 후타재 파손 | | 0.1 | 1.5 | 0.15 | m <sup>2</sup> | 1 | 손상증거 |
| 8 | 23하 | 신속이음 | 후타재 파손 | | 0.1 | 1.0 | 0.10 | m <sup>2</sup> | 1 | |
| 9 | 24하 | 신속이음 | 본체 고정볼량 | | 1.5 | | 1.50 | m | 1 | |

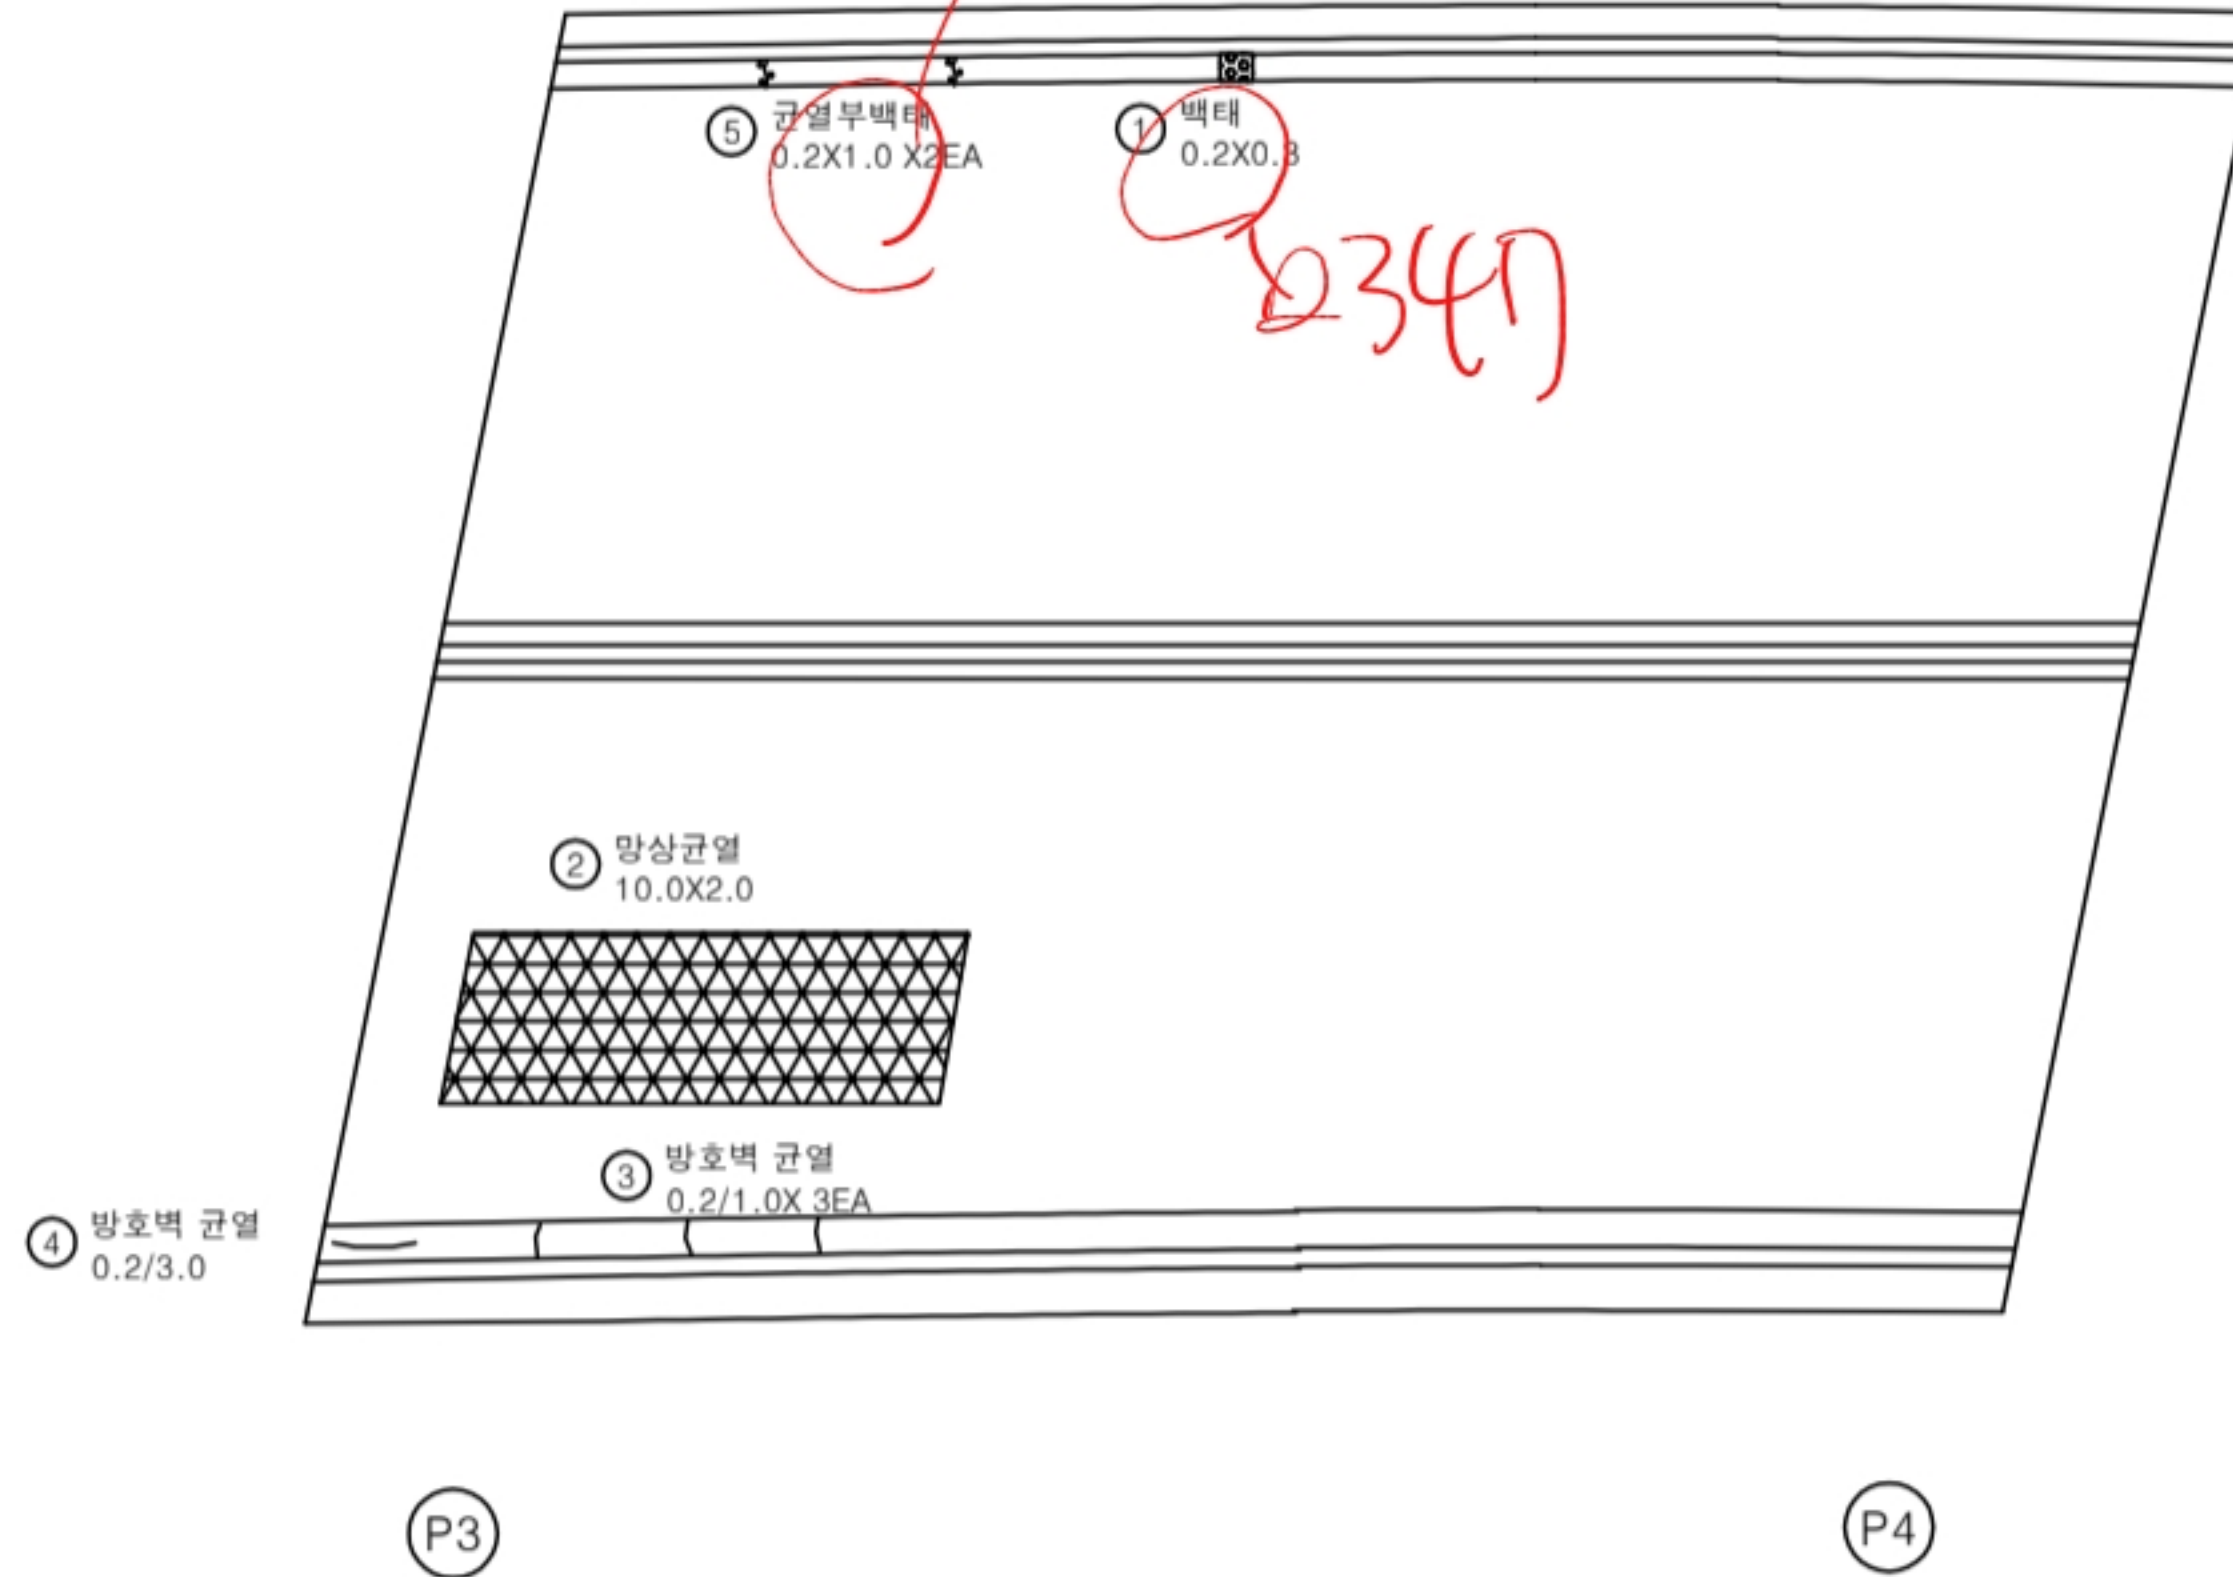
| 번호 | 구분 | 부재 | 손상내용 | 손상현황 | | | | | | 비고 |
|---|---|---|---|---|---|---|---|---|---|---|
| 1 | 19하 | 방호벽 | 방호벽 백태 | | 0.2 | 0.3 | 0.06 | m <sup>2</sup> | 1 | |
| 2 | 19하 | 교면포장 | 포장 망상균열 | | 10.0 | 2.0 | 20.00 | m <sup>2</sup> | 1 | |
| 3 | 19하 | 방호벽 | 방호벽 균열 | 0.2 | 1.0 | | 3.00 | m | 3 | |
| 4 | 19하 | 방호벽 | 방호벽 균열 | 0.2 | 3.0 | | 3.00 | m | 1 | |
| 5 | 23하 | 방호벽 | 균열부백태 | | 0.2 | 1.0 | 0.40 | m <sup>2</sup> | 2 | |

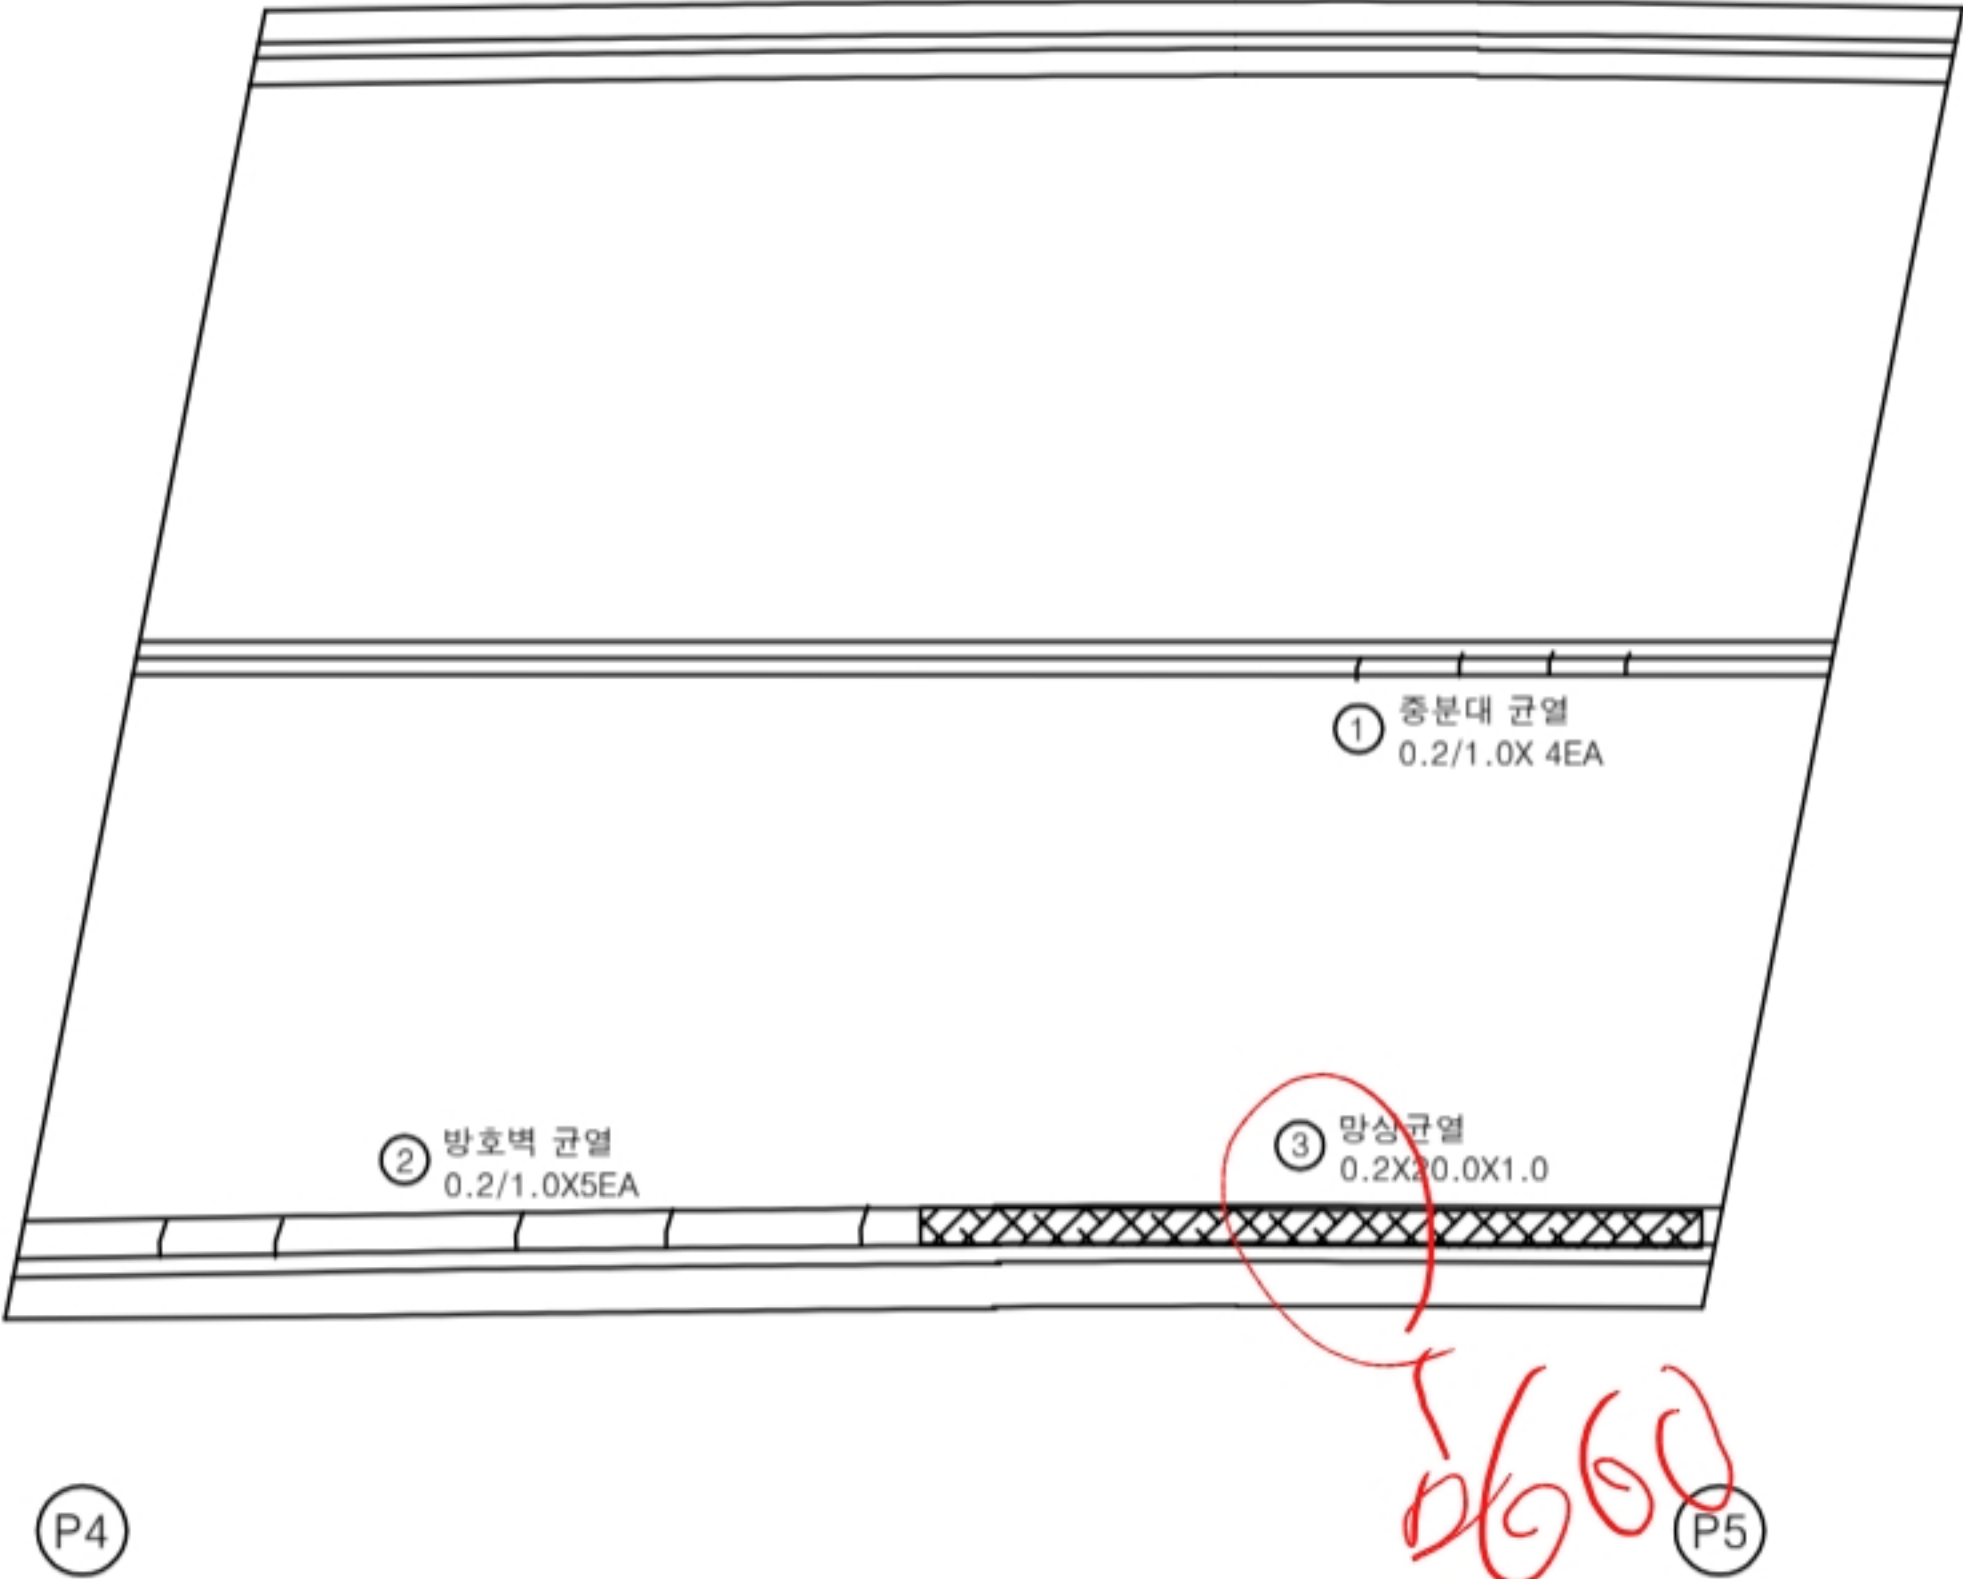
| 도면번호 | 05 |

| 번호 | 구분 | 부재 | 손상내용 | 손상현황 | | | | | | 비고 |
|---|---|---|---|---|---|---|---|---|---|---|
| 1 | 19하 | 중분대 | 중분대 균열 | 0.2 | 1.0 | | 4.00 | m | 4 | |
| 2 | 19하 | 방호벽 | 방호벽 균열 | 0.2 | 1.0 | | 5.00 | m | 5 | |
| 3 | 23하 | 방호벽 | 방호벽 망상균열 | 0.2 | 20.0 | 1.0 | 20.00 | m² | 1 | |

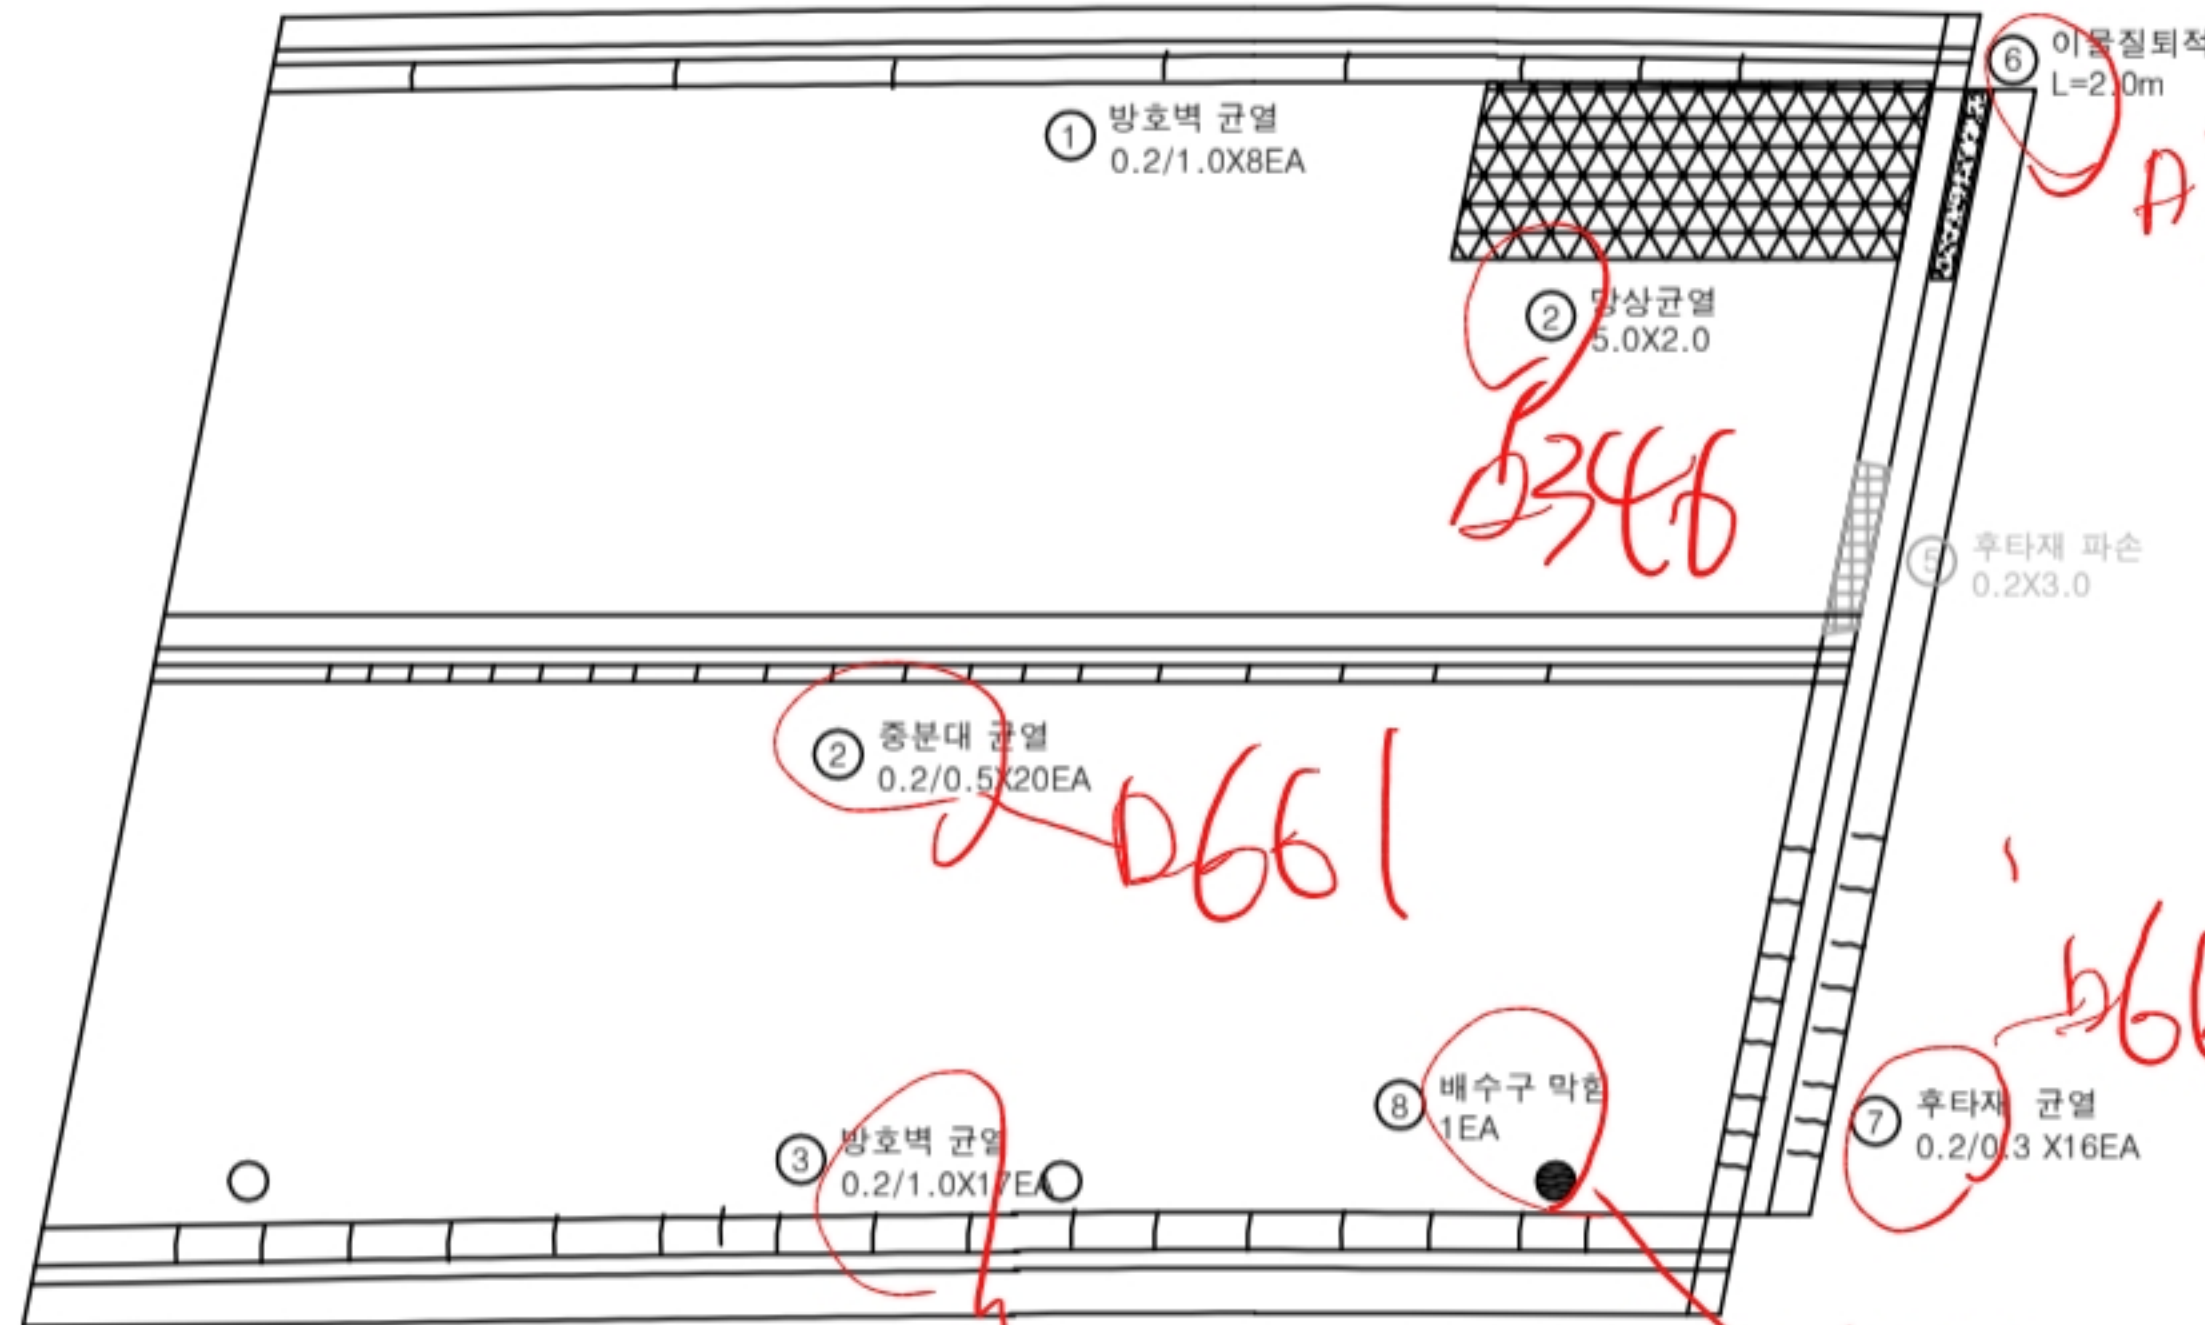
| 번호 | 구분 | 부재 | 손상내용 | 손상현황 | | | | | | 비고 |
|---|---|---|---|---|---|---|---|---|---|---|
| 1 | 19하 | 방호벽 | 방호벽 균열 | 0.2 | 1.0 | | 8.00 | m | 8 | |
| 2 | 19하 | 교면포장 | 포장 망상균열 | | 5.0 | 2.0 | 10.00 | m <sup>2</sup> | 1 | |
| 3 | 19하 | 중분대 | 중분대 균열 | 0.2 | 0.5 | | 10.00 | m | 20 | |
| 4 | 19하 | 방호벽 | 방호벽 균열 | 0.2 | 1.0 | | 17.00 | m | 17 | |
| 5 | 19하 | 신축이음 | 후타재 파손 | | 0.2 | 3.0 | 0.60 | m <sup>2</sup> | 1 | 20'08 보수 |
| 6 | 23하 | 신축이음 | 이물침투적 | | 2.0 | | 2.00 | m | 1 | |
| 7 | 23하 | 신축이음 | 후타재 균열 | 0.2 | 0.3 | | 4.80 | m | 16 | |
| 8 | 23하 | 배수시설 | 배수구 막힘 | | | | 1.00 | EA | 1 | |
