상주영천고속도로 2024~2025년 시설물 안전점검 용역  
(2024년 하반기 정기안전점검)

# 외 관 조 사 망 도

도개교

2024.11

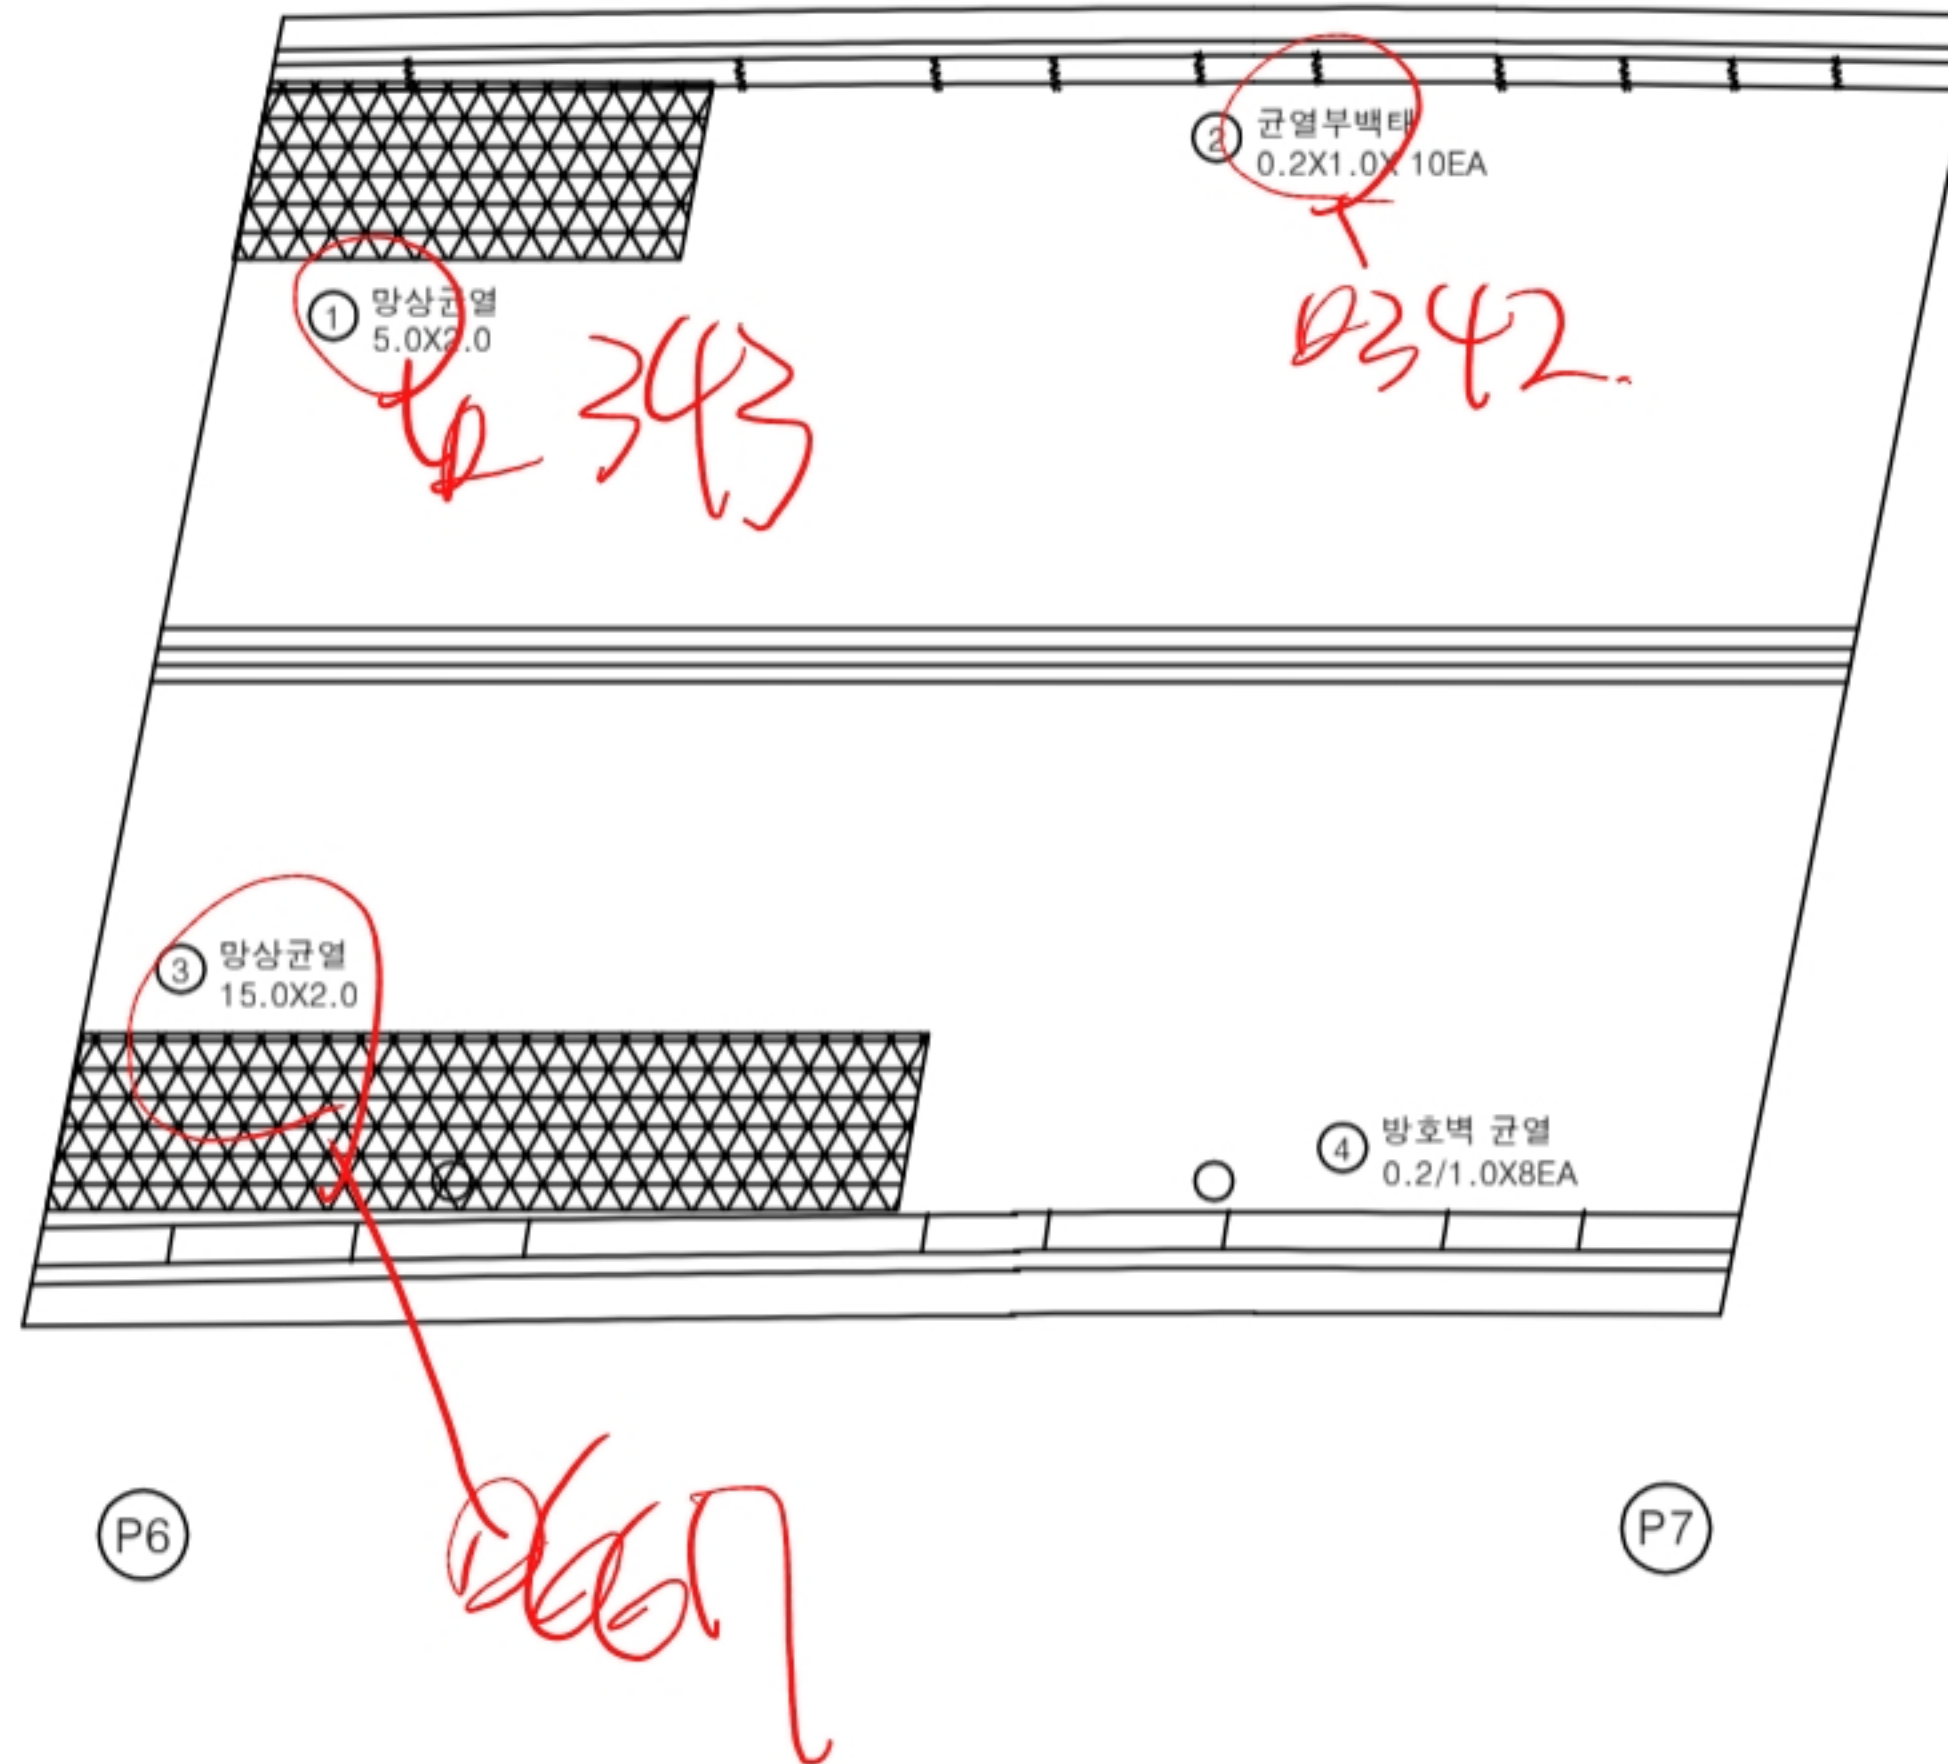
| 번호 | 구분 | 부재 | 손상내용 | 손상현황 | | | | | | 비고 |
|---|---|---|---|---|---|---|---|---|---|---|
| 1 | 19하 | 교면포장 | 포장 망상균열 | | 5.0 | 2.0 | 10.00 | m <sup>2</sup> | 1 | |
| 2 | 19하 | 방호벽 | 균열부백태 | | 0.2 | 1.0 | 2.00 | m <sup>2</sup> | 10 | |
| 3 | 19하 | 교면포장 | 포장 망상균열 | | 15.0 | 2.0 | 30.00 | m <sup>2</sup> | 1 | |
| 4 | 19하 | 방호벽 | 방호벽 균열 | 0.2 | 1.0 | | 8.00 | m | 8 | |

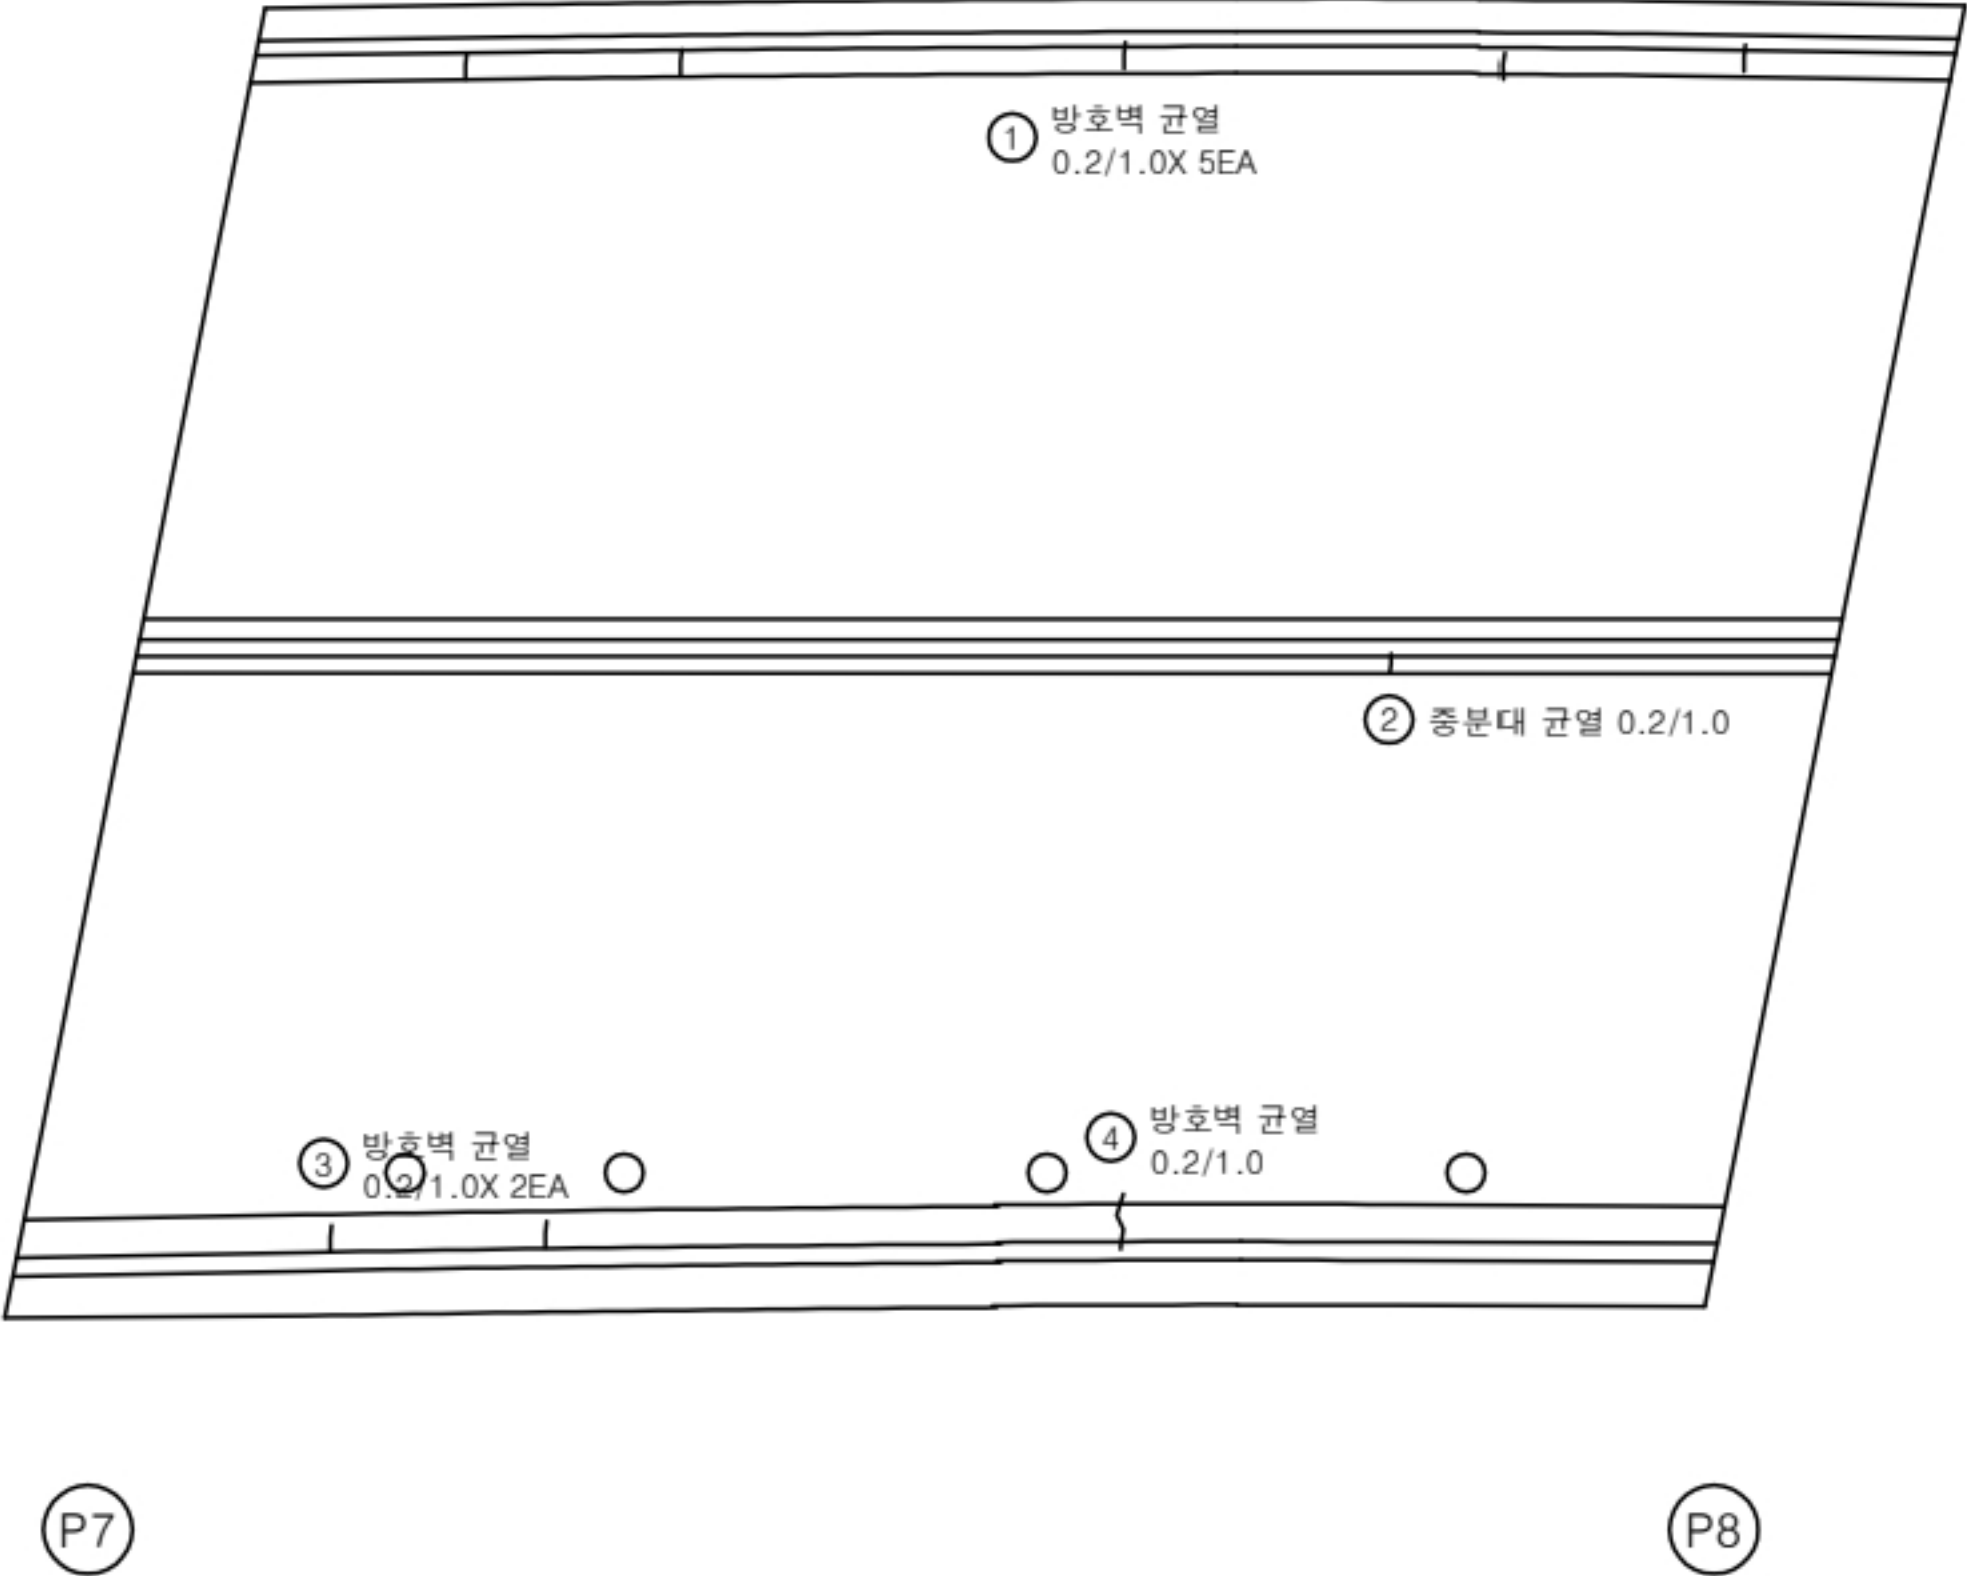
| 도면번호 | 08 |

| 번호 | 구분 | 부재 | 손상내용 | 손상현황 | | | | | | 비고 |
|---|---|---|---|---|---|---|---|---|---|---|
| 1 | 19하 | 방호벽 | 방호벽 균열 | 0.2 | 1.0 | | 5.00 | m | 5 | |
| 2 | 19하 | 중분대 | 중분대 균열 | 0.2 | 1.0 | | 1.00 | m | 1 | |
| 3 | 19하 | 방호벽 | 방호벽 균열 | 0.2 | 1.0 | | 2.00 | m | 2 | |
| 4 | 21하 | 방호벽 | 방호벽 균열 | 0.2 | 1.0 | | 1.00 | m | 1 | |

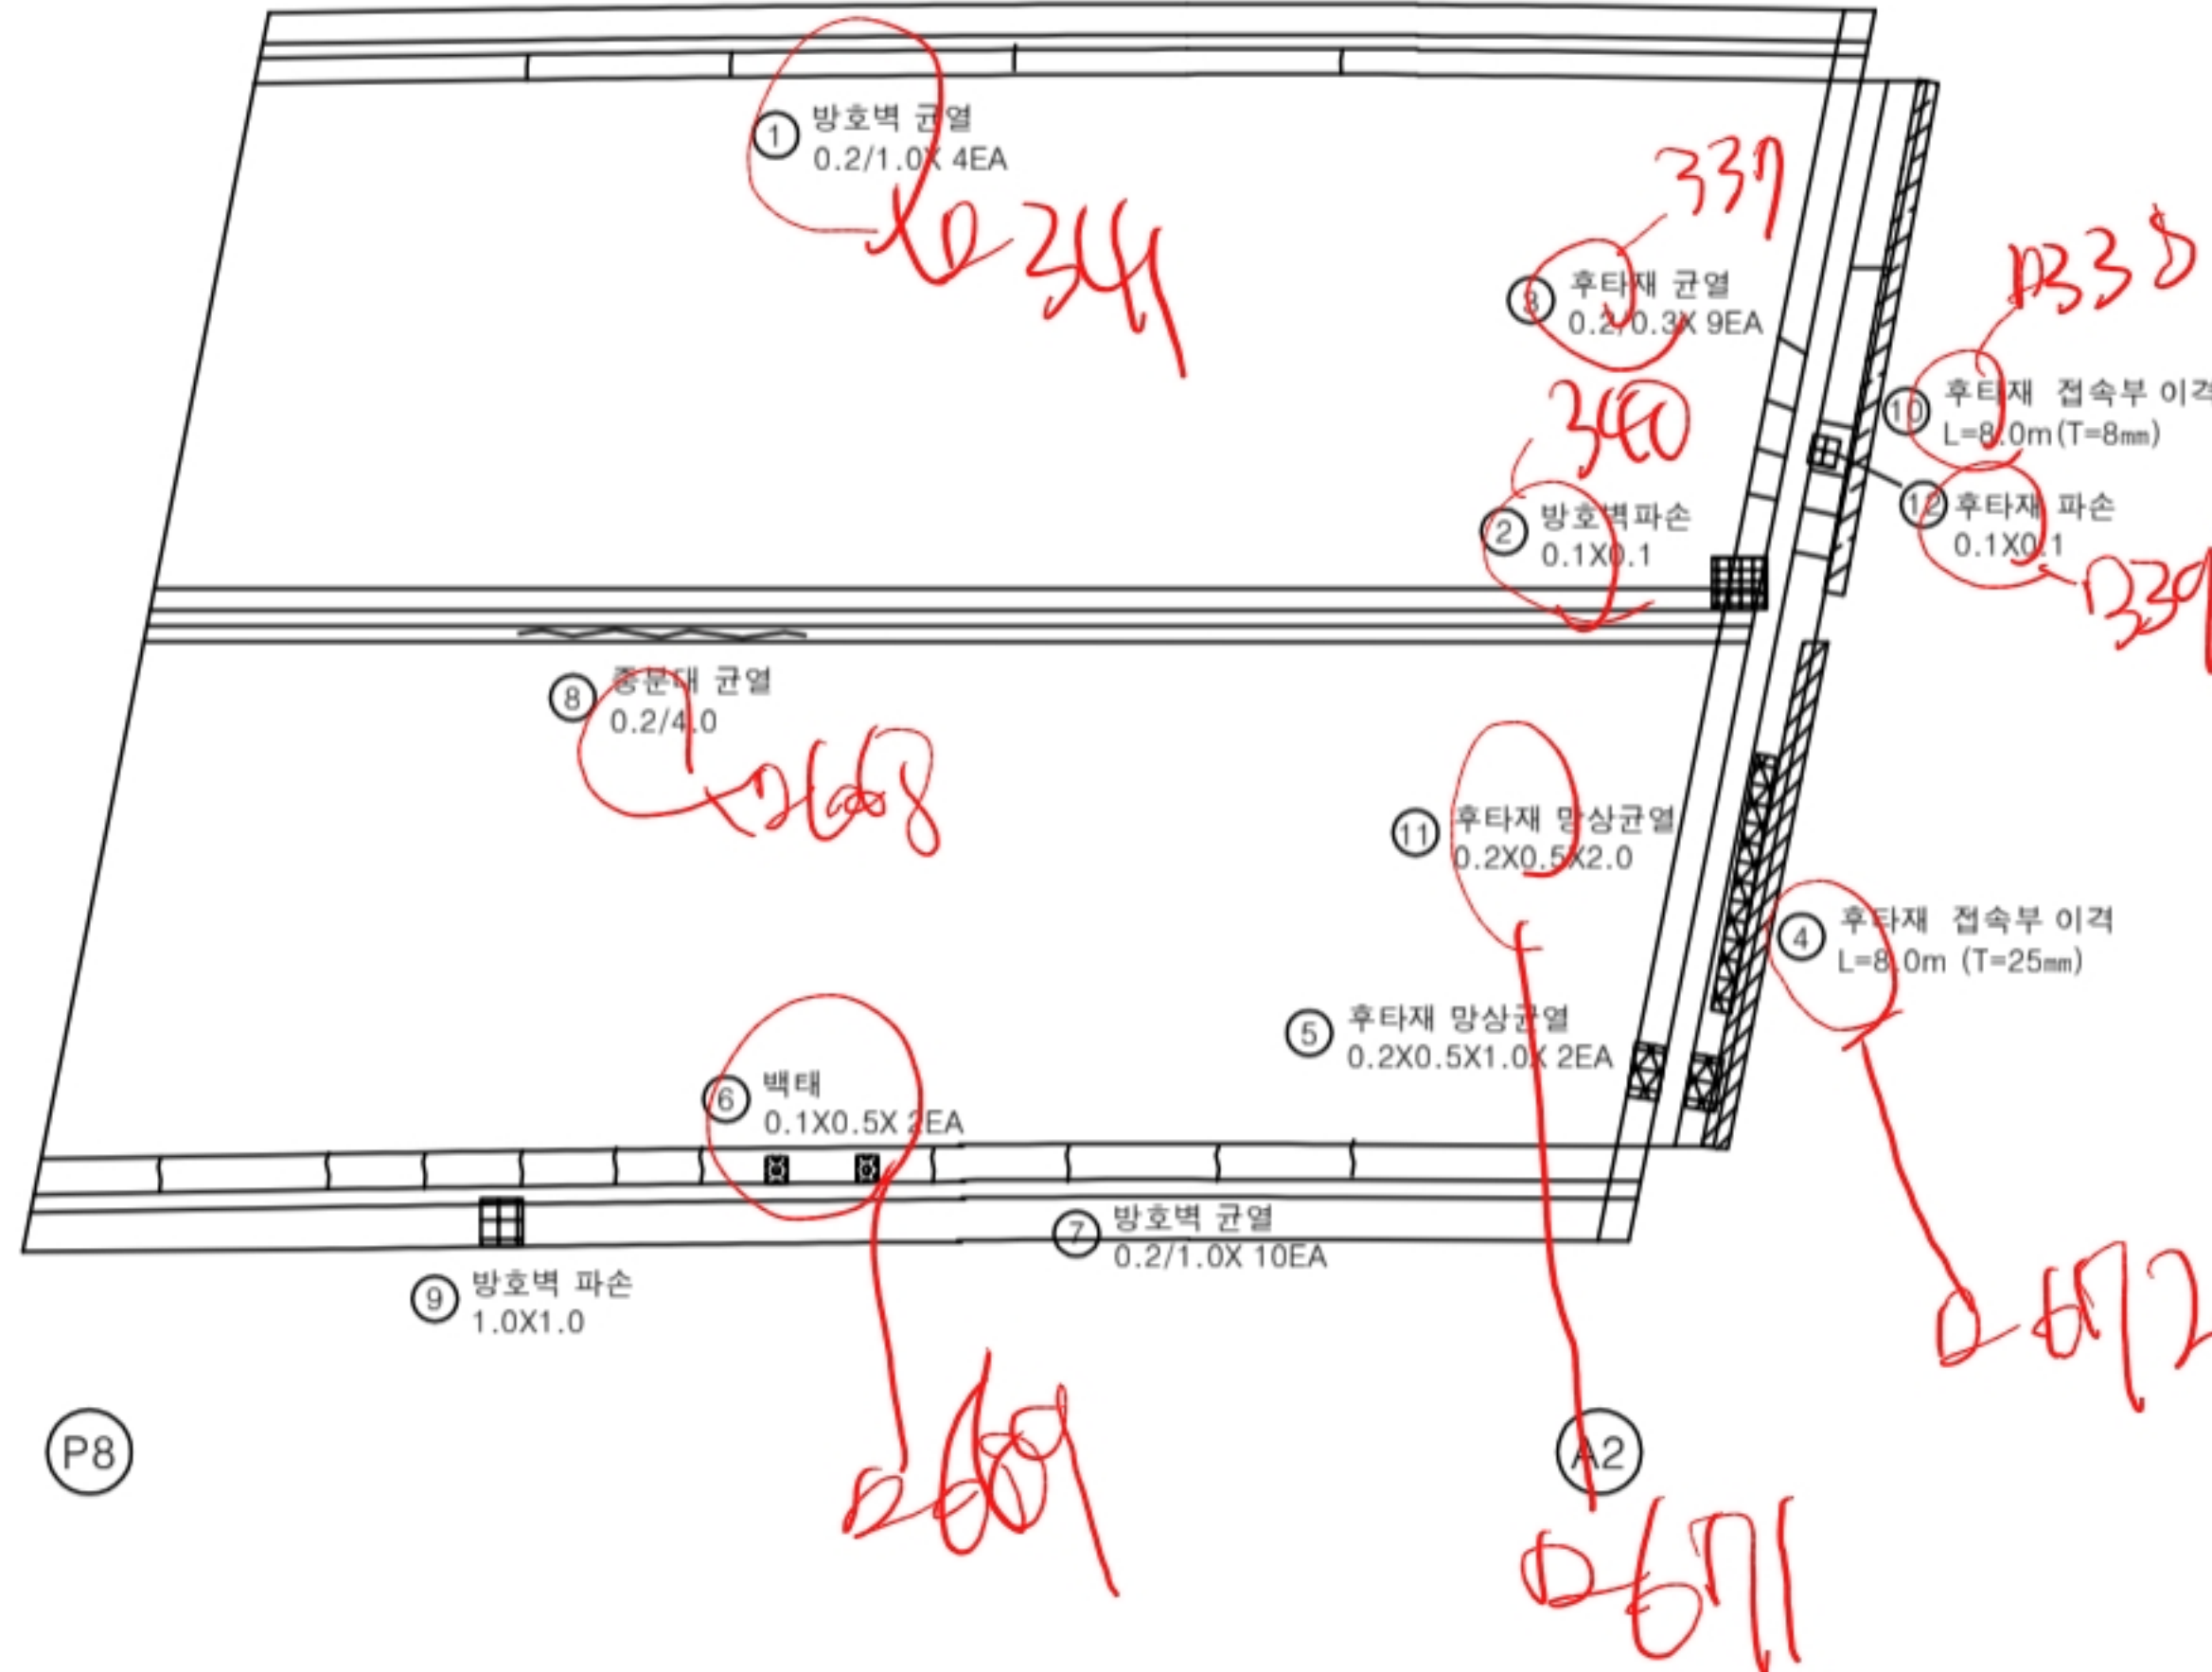
| 번호 | 구분 | 부재 | 손상내용 | 손상현황 | | | | | | 비고 |
|---|---|---|---|---|---|---|---|---|---|---|
| 1 | 19하 | 방호벽 | 방호벽 균열 | 0.2 | 1.0 | | 4.00 | m | 4 | |
| 2 | 19하 | 방호벽 | 방호벽 파손 | | 0.1 | 0.1 | 0.01 | m <sup>2</sup> | 1 | |
| 3 | 19하 | 신축이음 | 후타재 균열 | 0.2 | 0.3 | | 2.70 | m | 9 | |
| 4 | 19하 | 교면포장 | 후타재 접속부 이격 | | 8.0 | | 8.00 | m | 1 | (T=25.0mm) |
| 5 | 19하 | 신축이음 | 후타재 망상균열 | 0.2 | 0.5 | 1.0 | 1.00 | m <sup>2</sup> | 2 | |
| 6 | 19하 | 방호벽 | 방호벽 백태 | | 0.1 | 0.5 | 0.10 | m <sup>2</sup> | 2 | |
| 7 | 19하 | 방호벽 | 방호벽 균열 | 0.2 | 1.0 | | 10.00 | m | 10 | |
| 8 | 21하 | 중분대 | 중분대 균열 | 0.2 | 4.0 | | 4.00 | m | 1 | |
| 9 | 21하 | 방호벽 | 방호벽 파손 | | 1.0 | 1.0 | 1.00 | m <sup>2</sup> | 1 | |
| 10 | 23하 | 교면포장 | 후타재 접속부 이격 | | 8.0 | | 8.00 | m | 1 | (T=8.0mm) |
| 11 | 23하 | 신축이음 | 후타재 망상균열 | 0.2 | 0.5 | 5.0 | 2.50 | m <sup>2</sup> | 1 | |
| 12 | 24하 | 신축이음 | 후타재 파손 | | 0.1 | 0.1 | 0.01 | m <sup>2</sup> | 1 | |
