상주영천고속도로 2024~2025년 시설물 안전점검 용역  
(2024년 하반기 정기안전점검)

# 외 관 조 사 망 도

도개교

2024.11

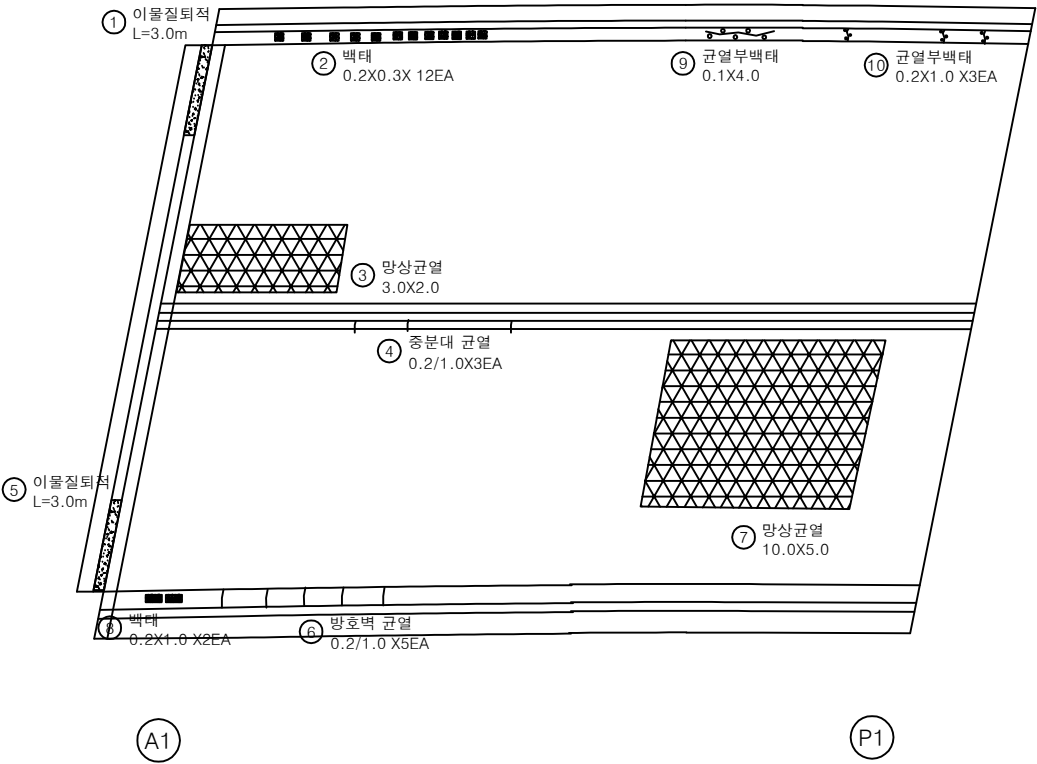
| 번호 | 구분 | 부재 | 손상내용 | 손상현황 | | | | | 비 고 |
|---|---|---|---|---|---|---|---|---|---|
| 1 | 19하 | 신축이음 | 이물질퇴적 | | 3.0 | | 3.00 | m | 1 |
| 2 | 19하 | 방호벽 | 방호벽 백태 | | 0.2 | 0.3 | 0.72 | m <sup>2</sup> | 12 |
| 3 | 19하 | 교면포장 | 포장 망상균열 | | 3.0 | 2.0 | 6.00 | m <sup>2</sup> | 1 |
| 4 | 19하 | 중분대 | 중분대 균열 | 0.2 | 1.0 | | 3.00 | m | 3 |
| 5 | 19하 | 신축이음 | 이물질퇴적 | | 3.0 | | 3.00 | m | 1 |
| 6 | 19하 | 방호벽 | 방호벽 균열 | 0.2 | 1.0 | | 5.00 | m | 5 |
| 7 | 19하 | 교면포장 | 포장 망상균열 | | 10.0 | 5.0 | 50.00 | m <sup>2</sup> | 1 |
| 8 | 21하 | 방호벽 | 방호벽 백태 | 0.2 | 1.0 | 0.40 | m <sup>2</sup> | | 2 |
| 9 | 23하 | 방호벽 | 균열부백태 | 0.1 | 4.0 | 0.40 | m <sup>2</sup> | | 1 |
| 10 | 23하 | 방호벽 | 균열부백태 | 0.2 | 1.0 | 0.60 | m <sup>2</sup> | | 3 |

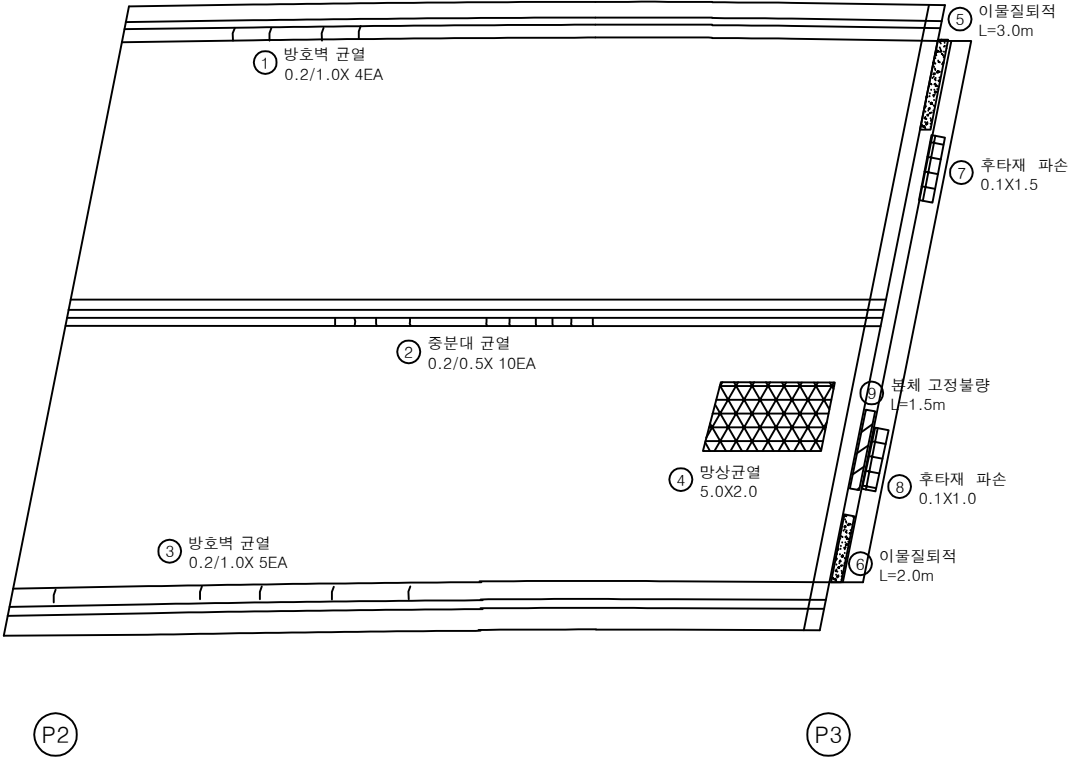
| 번호 | 구분 | 부재 | 손상내용 | 손상현황 | | | | | | 비 고 |
|---|---|---|---|---|---|---|---|---|---|---|
| 1 | 19하 | 방호벽 | 방호벽 균열 | 0.2 | 1.0 | | 4.00 | m | 4 | |
| 2 | 19하 | 중분대 | 중분대 재균열 | 0.2 | 0.5 | | 5.00 | m | 10 | |
| 3 | 19하 | 방호벽 | 방호벽 균열 | 0.2 | 1.0 | | 5.00 | m | 5 | |
| 4 | 19하 | 교면포장 | 포장 망상균열 | | 5.0 | 2.0 | 10.00 | m <sup>2</sup> | 1 | |
| 5 | 19하 | 신축이음 | 이물질퇴적 | | 3.0 | | 3.00 | m | 1 | |
| 6 | 19하 | 신축이음 | 이물질퇴적 | | 2.0 | | 2.00 | m | 1 | |
| 7 | 23하 | 신축이음 | 후타재 파손 | 0.1 | 1.5 | 0.15 | m <sup>2</sup> | | 1 | 손상증가 |
| 8 | 23하 | 신축이음 | 후타재 파손 | 0.1 | 1.0 | 0.10 | m <sup>2</sup> | | 1 | |
| 9 | 24하 | 신축이음 | 본체 고정볼량 | | 1.5 | | 1.50 | m | 1 | |

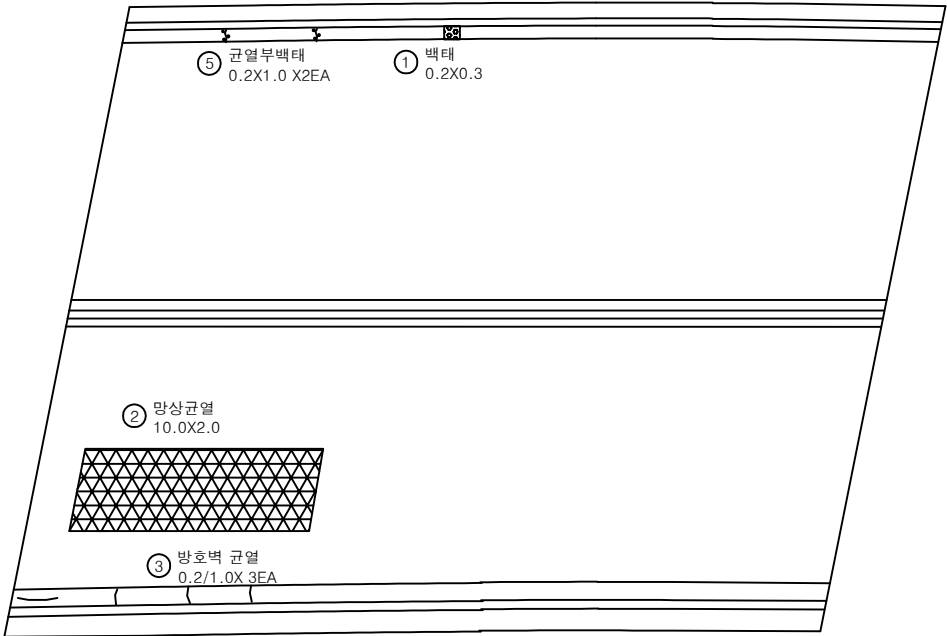
| 번호 | 구분 | 부재 | 손상내용 | 손상현황 | | | | | | 비고 |
|---|---|---|---|---|---|---|---|---|---|---|
| 1 | 19하 | 방호벽 | 방호벽 맥태 | | 0.2 | 0.3 | 0.06 | m <sup>2</sup> | 1 | |
| 2 | 19하 | 교면포장 | 포장 망상균열 | | 10.0 | 2.0 | 20.00 | m <sup>2</sup> | 1 | |
| 3 | 19하 | 방호벽 | 방호벽 균열 | 0.2 | 1.0 | | 3.00 | m | 3 | |
| 4 | 19하 | 방호벽 | 방호벽 균열 | 0.2 | 3.0 | | 3.00 | m | 1 | |
| 5 | 23하 | 방호벽 | 균열부백태 | | 0.2 | 1.0 | 0.40 | m <sup>2</sup> | 2 | |

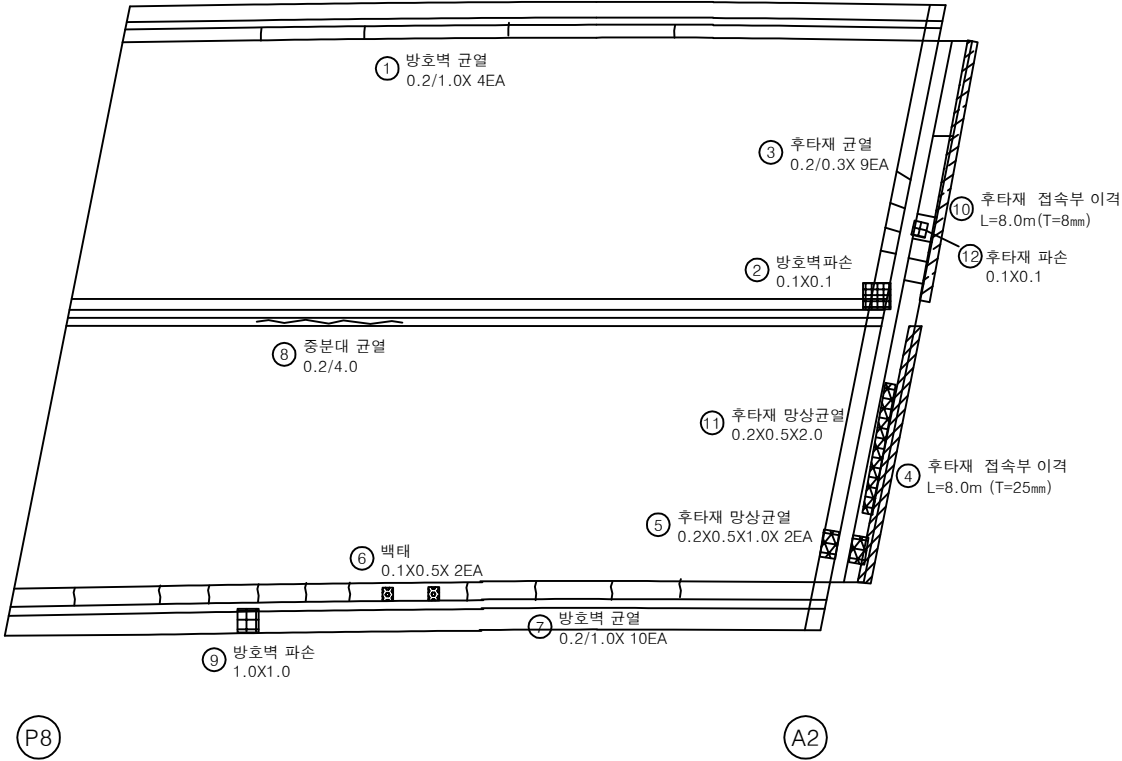
| 번호 | 구분 | 부재 | 손상내용 | 손상현황 | | | | | 비 고 |
|---|---|---|---|---|---|---|---|---|---|
| 1 | 19하 | 방호벽 | 방호벽 균열 | 0.2 | 1.0 | | 4.00 | m | 4 |
| 3 | 19하 | 신축이음 | 후타재 균열 | 0.2 | 0.3 | | 2.70 | m | 9 |
| 5 | 19하 | 신축이음 | 후타재 망상균열 | 0.2 | 0.5 | 1.0 | 1.00 | m <sup>2</sup> | 2 |
| 7 | 19하 | 방호벽 | 방호벽 균열 | 0.2 | 1.0 | | 10.00 | m | 10 |
| 8 | 21하 | 증분대 | 증분대 균열 | 0.2 | 4.0 | | 4.00 | m | 1 |
| 11 | 23하 | 신축이음 | 후타재 망상균열 | 0.2 | 0.5 | 5.0 | 2.50 | m <sup>2</sup> | 1 |

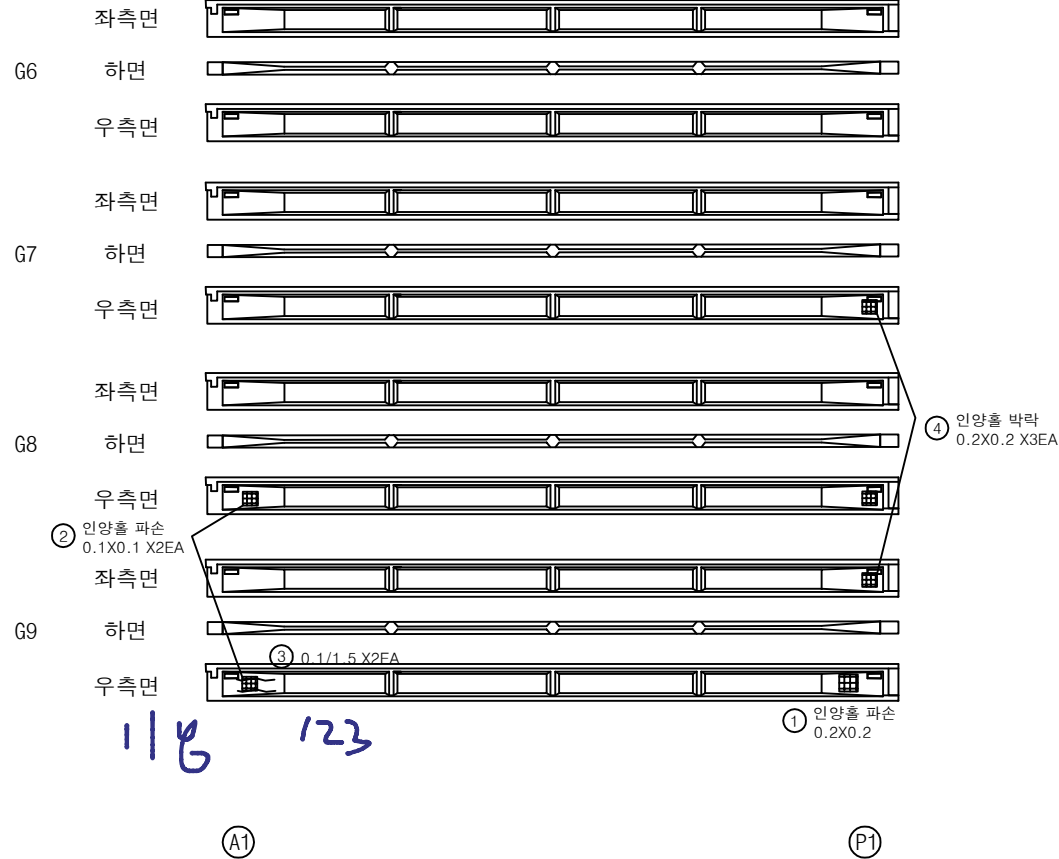
ID : 도개교 거더 S1(G6~G9)

| 번호 | 구분 | 부재 | 손상내용 | 손상현황 | | | | | 비고 |
|---|---|---|---|---|---|---|---|---|---|
| 3 | 23하 | 거더 | 균열(0.3mm미만) | 0.1 | 1.5 | | 3.00 | m | 2 |

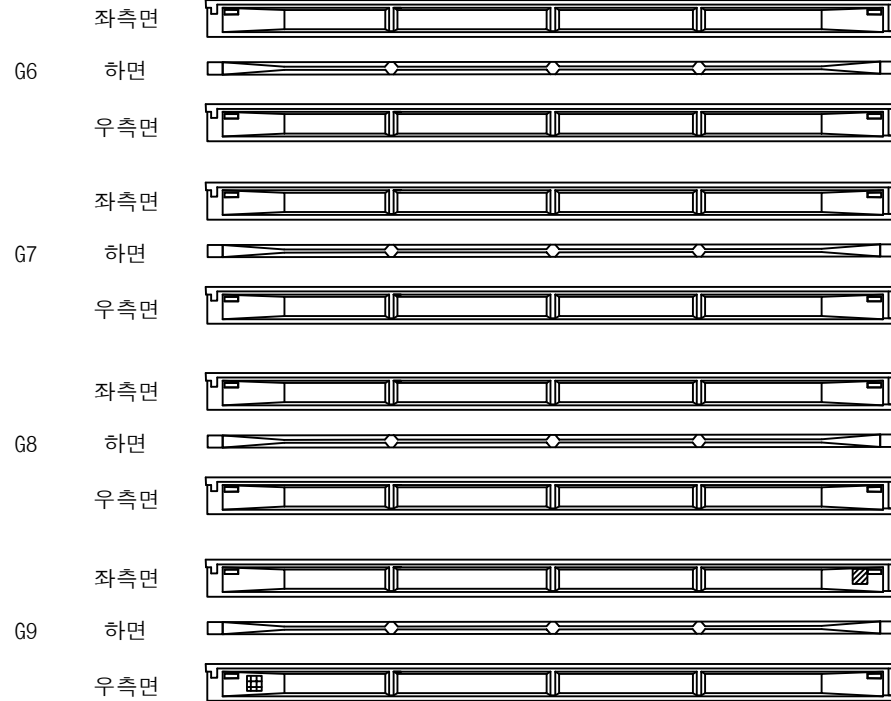
① 인양홀 파손  
0.2X0.2② 인양홀 박락  
0.2X0.2

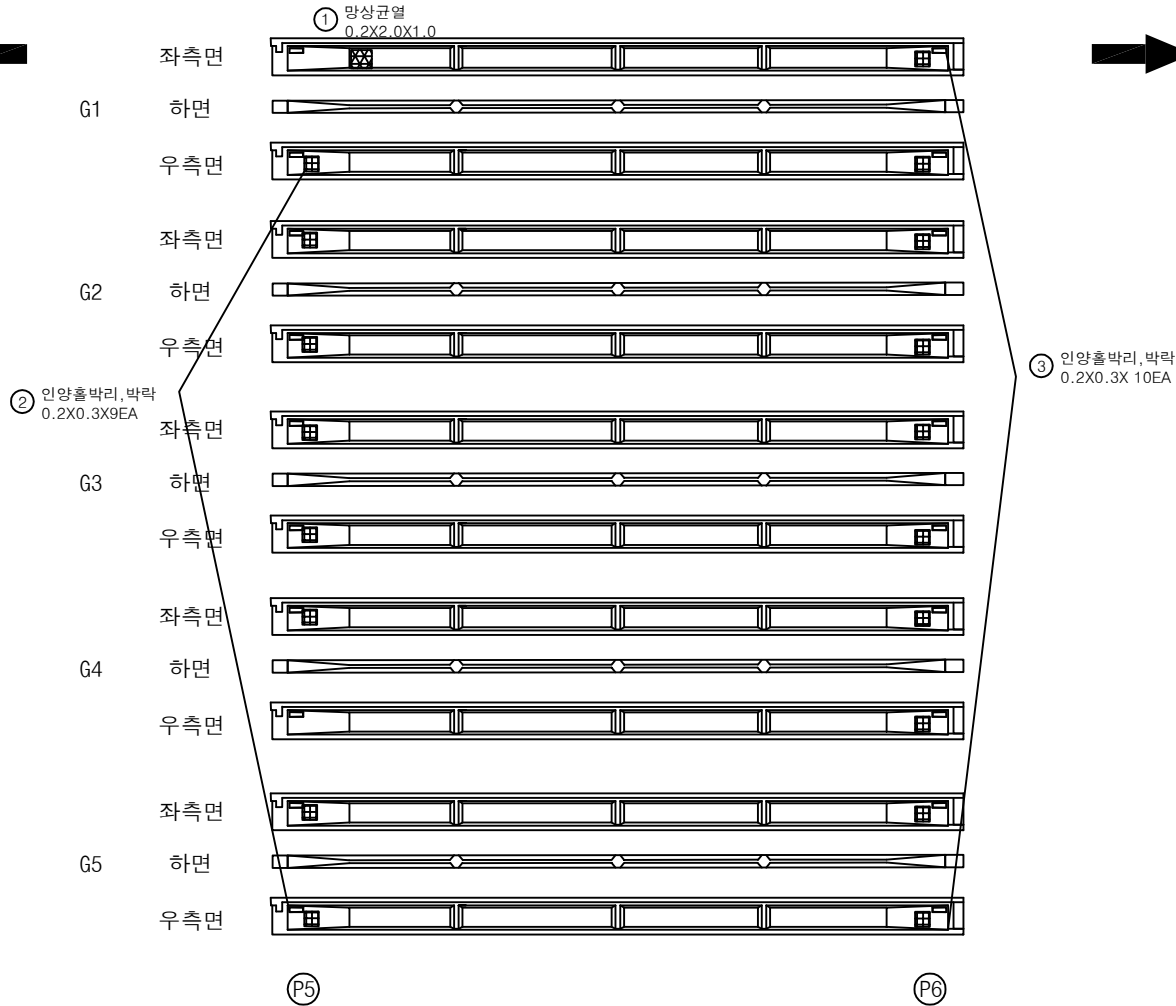
| 번호 | 구분 | 부재 | 손상내용 | 손상현황 | | | | | | 비고 |
|---|---|---|---|---|---|---|---|---|---|---|
| 1 | 19하 | 거더 | 망상균열 | 0.2 | 2.0 | 1.0 | 2.00 | m | 1 | |

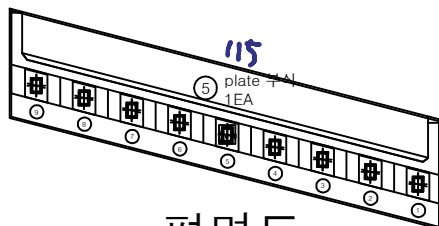
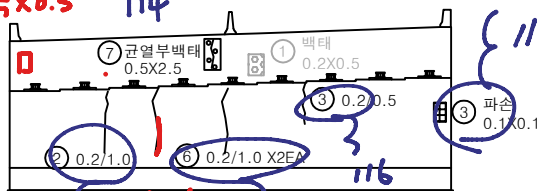
\*법면 슷크리트균열  
블럭침하

백태  
0.5x0.5

법면 슷크리트 균열 L=5m

| 번호 | 구분 | 부재 | 손상내용 | 손상현황 | | | | | 비고 |
|---|---|---|---|---|---|---|---|---|---|
| 2 | 21하 | 교대 | 균열(0.3mm미만) | 0.2 | 1.0 | | 1.00 | m | 1 |
| 3 | 21하 | 교대 | 균열(0.3mm미만) | 0.2 | 0.5 | | 0.50 | m | 1 |
| 5 | 23하 | 교량받침 | plate 부식 | | | | 1.00 | EA | 1 |
| 6 | 23하 | 교대 | 균열(0.3mm미만) | 0.2 | 1.0 | | 2.00 | m | 2 |
| 7 | 24상 | 교대 | 균열부백태 | | 0.5 | 2.5 | 1.25 | m | 1 |

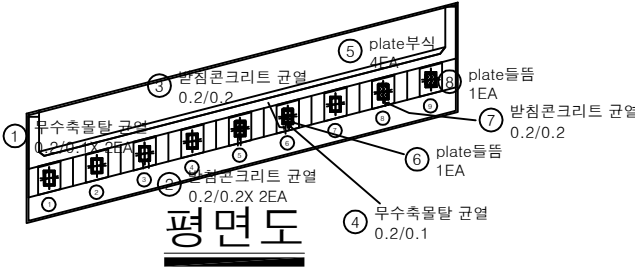
| 번호 | 구분 | 부재 | 손상내용 | 손상현황 | | | | | | 비고 |
|---|---|---|---|---|---|---|---|---|---|---|
| 1 | 19하 | 교량받침 | 무수축물탈 균열 | 0.2 | 0.1 | | 0.20 | m | 2 | |
| 2 | 19하 | 교량받침 | 받침콘크리트 균열 | 0.2 | 0.2 | | 0.40 | m | 2 | |
| 3 | 19하 | 교량받침 | 받침콘크리트 균열 | 0.2 | 0.2 | | 0.20 | m | 1 | |
| 4 | 19하 | 교량받침 | 무수축물탈 균열 | 0.2 | 0.1 | | 0.10 | m | 1 | |
| 5 | 19하 | 교량받침 | plate 부식 | | | | 4.00 | EA | 4 | |
| 7 | 19하 | 교량받침 | 받침콘크리트 균열 | 0.2 | 0.2 | | 0.20 | m | 1 | |
| 9 | 19하 | 교대 | 균열(0.3mm이상) | 0.3 | 2.0 | | 6.00 | m | 3 | 외장 보주 |
| 10 | 19하 | 교대 | 균열(0.3mm이상) | 0.3 | 2.0 | | 2.00 | m | 1 | |
| 12 | 23하 | 교대 | 균열(0.3mm미만) | 0.2 | 1.0 | | 1.00 | m | 1 | |

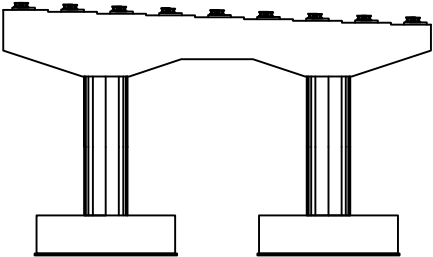
| 번호 | 구분 | 부재 | 손상내용 | 손상현황 | | | | | | 비고 |
|---|---|---|---|---|---|---|---|---|---|---|
| 1 | 19하 | 교량받침 | 무수축물탈 균열 | 0.1 | 0.2 | | 0.40 | m | 2 | |
| 3 | 19하 | 교량받침 | plate 부식 | | | | 2.00 | EA | 2 | |
| 4 | 21하 | 교각 | 누수오염 | | 1.0 | 2.0 | 16.00 | m <sup>2</sup> | 8 | |
| 5 | 21하 | 교각 | 망상균열 | 0.2 | 1.5 | 2.0 | 3.00 | m <sup>2</sup> | 1 | |
| 7 | 21하 | 교각 | 누수오염 | | 0.5 | 2.0 | 8.00 | m <sup>2</sup> | 8 | |
| 8 | 23하 | 교량받침 | plate 부식 | | | | 16.00 | EA | 16 | |

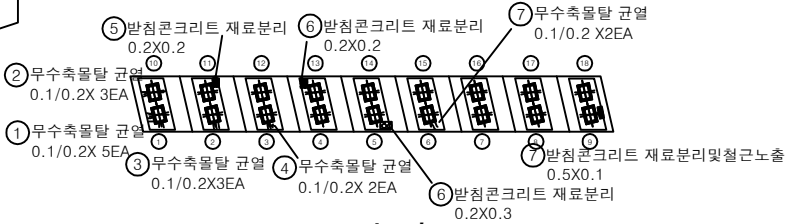
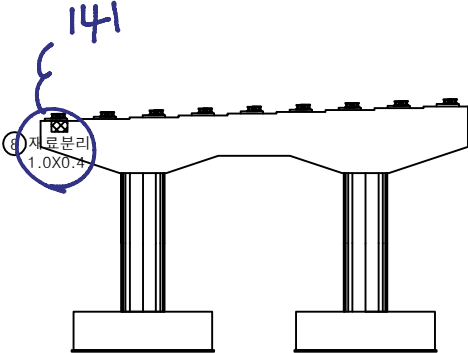
| 번호 | 구분 | 부재 | 손상내용 | 손상현황 | | | | | | 비고 |
|---|---|---|---|---|---|---|---|---|---|---|
| 2 | 19하 | 교량받침 | plate 부식 | | | | 1.00 | EA | 1 | |
| 3 | 19하 | 교량받침 | 무수축물탈 균열 | 0.1 | 0.2 | | 0.60 | m | 3 | |
| 5 | 19하 | 교각 | 균열(0.3mm미만) | 0.2 | 1.0 | | 1.00 | m | 1 | |

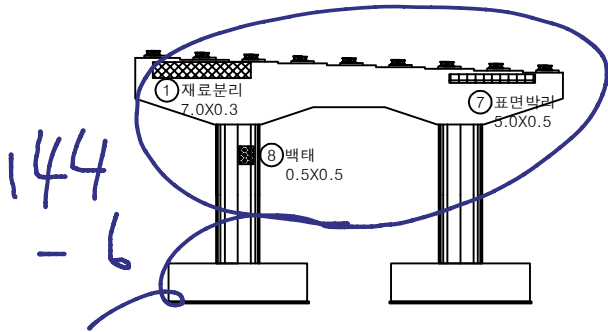
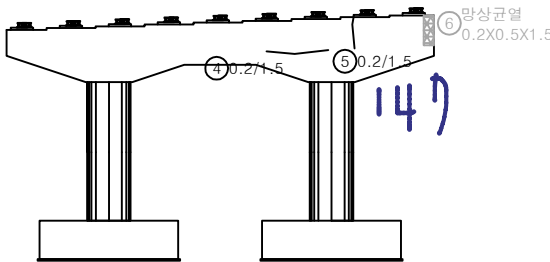
| 번호 | 구분 | 부재 | 손상내용 | 손상현황 | | | | | | 비고 |
|---|---|---|---|---|---|---|---|---|---|---|
| 1 | 21하 | 교량받침 | plate 부식 | | | | 18.00 | EA | 18 | |
| 2 | 21하 | 교각 | 누수오염 | | 0.5 | 2.0 | 7.00 | m <sup>2</sup> | 7 | |
| 3 | 21하 | 교각 | 누수오염 | | 1.0 | 2.0 | 14.00 | m <sup>2</sup> | 7 | |
| 4 | 21하 | 교각 | 균열(0.3mm미만) | 0.2 | 1.0 | | 3.00 | m | 3 | |

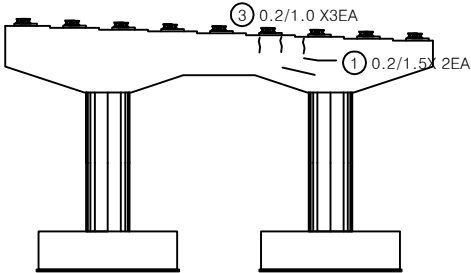
| 번호 | 구분 | 부재 | 손상내용 | 손상현황 | | | | | | 비고 |
|---|---|---|---|---|---|---|---|---|---|---|
| 2 | 19하 | 교량받침 | 무수축물탈 균열 | 0.1 | 0.2 | | 1.20 | m | 6 | |
| 3 | 19하 | 교량받침 | 무수축물탈 균열 | 0.1 | 0.2 | | 0.40 | m | 2 | |
| 4 | 19하 | 교각 | 균열(0.3mm미만) | 0.2 | 1.5 | | 1.50 | m | 1 | |
| 5 | 19하 | 교각 | 균열(0.3mm미만) | 0.2 | 1.5 | | 1.50 | m | 1 | |
| 6 | 19하 | 교각 | 망상균열 | 0.2 | 0.5 | 1.5 | 0.75 | m <sup>2</sup> | 1 | 23하 부재 |
| 9 | 23하 | 교각 | 망상균열 | 0.2 | 2.0 | 1.0 | 2.00 | m <sup>2</sup> | 1 | |
