상주영천고속도로 2024~2025년 시설물 안전점검 용역  
(2024년 하반기 정기안전점검)

# 외 관 조 사 망 도

신계교

2024.11

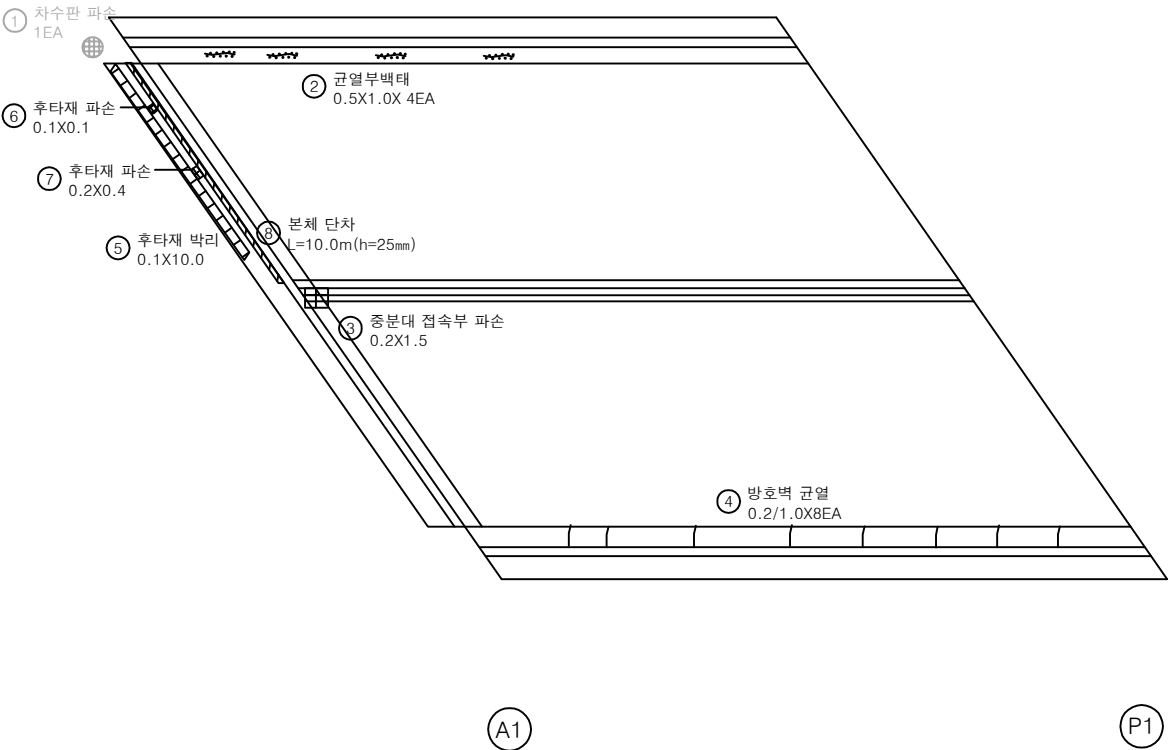
| 도 면 번 호 | 01 |

| 번호 | 구분 | 부재 | 손상내용 | 손상현황 | | | | | | 비 고 |
|---|---|---|---|---|---|---|---|---|---|---|
| 1 | 19하 | 신축이음 | 차수판 파손 | | | | 1.00 | EA | 1 | 22상 보수 |
| 2 | 19하 | 방호벽 | 균열부백태 | | 0.5 | 1.0 | 2.00 | m <sup>2</sup> | 4 | |
| 3 | 19하 | 중분대 | 중분대 접속부 파손 | | 0.2 | 1.5 | 0.30 | m <sup>2</sup> | 1 | |
| 4 | 19하 | 방호벽 | 방호벽 균열 | 0.2 | 1.0 | | 8.00 | m | 8 | |
| 5 | 23하 | 신축이음 | 후타재 박리 | | 0.1 | 10.0 | 1.00 | m <sup>2</sup> | 1 | |
| 6 | 24하 | 신축이음 | 후타재 파손 | | 0.1 | 0.1 | 0.01 | m <sup>2</sup> | 1 | |
| 7 | 24하 | 신축이음 | 후타재 파손 | | 0.2 | 0.4 | 0.08 | m <sup>2</sup> | 1 | |
| 8 | 24하 | 신축이음 | 본체 단차 | | 10.0 | | 10.00 | m | 1 | (h=25mm) |

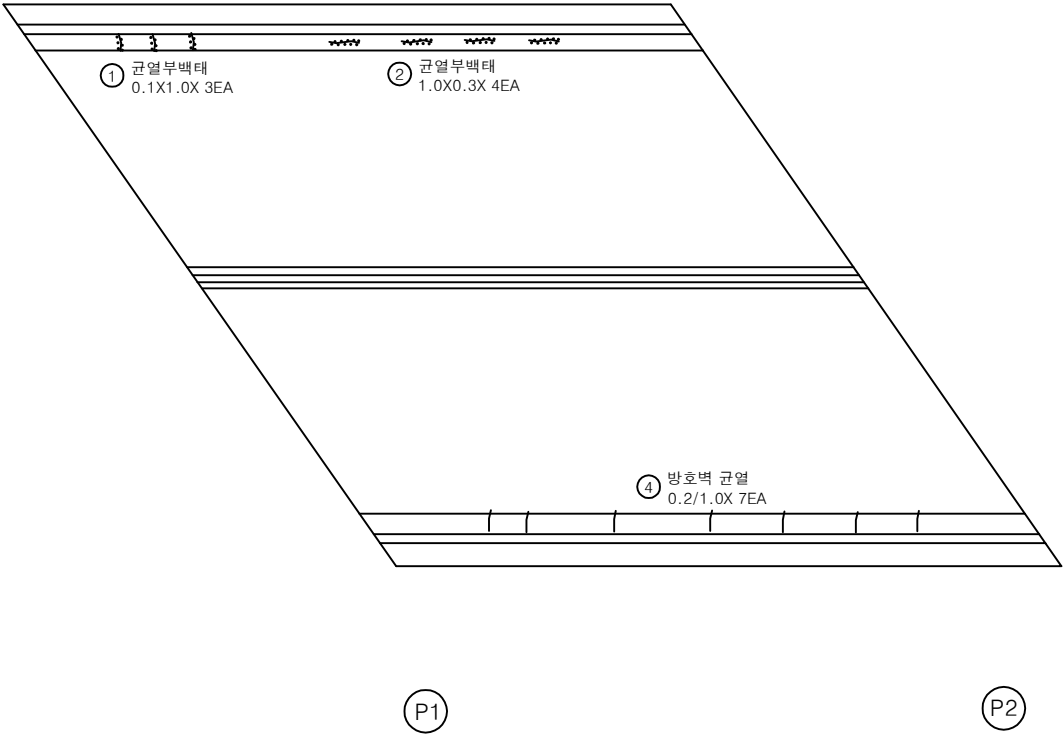
| 도면번호 | 02 |

| 번호 | 구분 | 부재 | 손상내용 | 손상현황 | | | | | | 비고 |
|---|---|---|---|---|---|---|---|---|---|---|
| 1 | 19하 | 방호벽 | 균열부백태 | | 0.1 | 1.0 | 0.30 | m <sup>2</sup> | 3 | |
| 2 | 19하 | 방호벽 | 균열부백태 | | | 1.0 | 0.3 | 1.20 | m <sup>2</sup> | 4 |
| 3 | 19하 | 방호벽 | 방호벽 균열 | 0.2 | 1.0 | | 7.00 | m | 7 | |

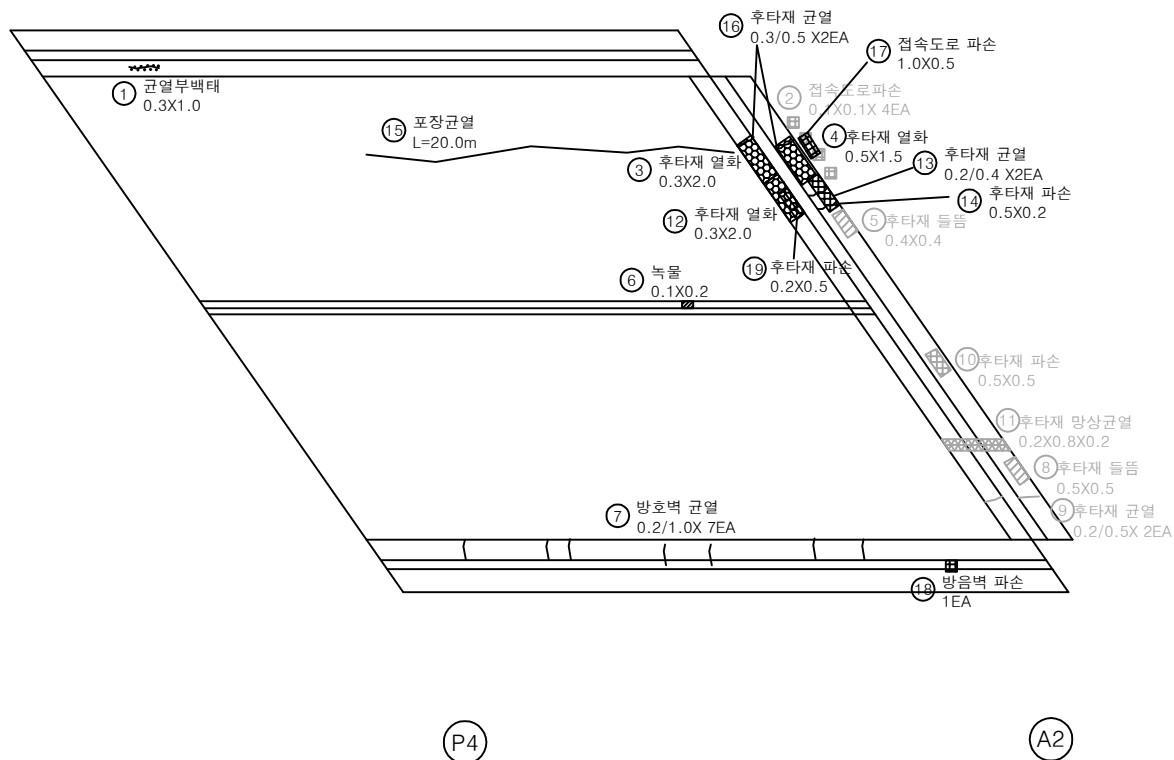
도면번호 05

| 번호 | 구분 | 부재 | 손상내용 | 손상현황 | | | | | | 비 고 |
|---|---|---|---|---|---|---|---|---|---|---|
| 1 | 19하 | 방호벽 | 균열부벽대 | | 0.3 | 1.0 | 0.30 | m | 1 | |
| 2 | 19하 | 교면포장 | 접속도로 파손 | | 0.1 | 0.1 | 0.04 | m | 4 | 21상 보수 |
| 3 | 19하 | 신속이음 | 후타재 열화 | | 0.3 | 2.0 | 0.60 | m | 1 | |
| 4 | 19하 | 신속이음 | 후타재 열화 | | 0.5 | 1.5 | 0.75 | m | 1 | |
| 5 | 19하 | 신속이음 | 후타재 들뜸 | | 0.4 | 0.4 | 0.16 | m | 1 | 21상 보수 |
| 6 | 19하 | 중분대 | 녹물 | | 0.1 | 0.2 | 0.02 | m | 1 | |
| 7 | 19하 | 방호벽 | 방호벽 균열 | 0.2 | 1.0 | | 7.00 | m | 7 | |
| 8 | 19하 | 신속이음 | 후타재 들뜸 | | 0.5 | 0.5 | 0.25 | m | 1 | 22상 보수 |
| 9 | 19하 | 신속이음 | 후타재 균열 | 0.2 | 0.5 | | 1.00 | m | 2 | 21상 보수 |
| 10 | 19하 | 신속이음 | 후타재 파손 | | 0.5 | 0.5 | 0.25 | m | 1 | 21상 보수 |
| 11 | 19하 | 신속이음 | 후타재 망상균열 | 0.2 | 0.8 | 0.2 | 0.16 | m | 1 | 21상 보수 |
| 12 | 21하 | 신속이음 | 후타재 열화 | | 0.3 | 2.0 | 0.60 | m | 1 | |
| 13 | 21하 | 신속이음 | 후타재 균열 | 0.2 | 0.4 | | 0.80 | m | 2 | |
| 14 | 22상 | 신속이음 | 후타재 파손 | | 0.5 | 0.2 | 0.10 | m | 1 | |
| 15 | 23하 | 교면포장 | 포장 균열 | | 20.0 | | 20.00 | m | 1 | |
| 16 | 23하 | 신속이음 | 후타재 균열 | 0.3 | 0.5 | | 1.00 | m | 2 | |
| 17 | 23하 | 교면포장 | 접속도로 파손 | | 1.0 | 0.5 | 0.50 | m | 1 | |
| 18 | 23하 | 방호벽 | 방호벽 파손 | | | | 1.00 | EA | 1 | |
| 19 | 24하 | 신속이음 | 후타재 파손 | | 0.2 | 0.5 | 0.10 | m | 1 | |

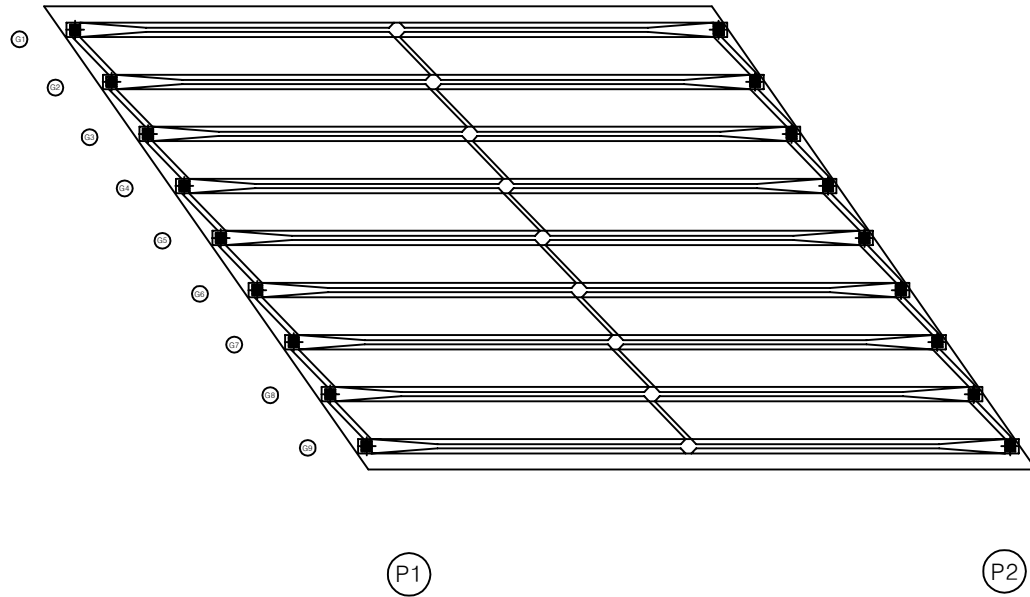
도면번호 07

| 번호 | 구분 | 부재 | 손상내용 | 손상현황 | | | | | | 비 고 |
|---|---|---|---|---|---|---|---|---|---|---|
| 1 | 19하 | 바닥판 | 박리 | | 0.2 | 0.5 | 0.10 | m² | 1 | |
| 2 | 21하 | 신축이음 | 신축이음 하부누수.(물받이)고무재손상 | | 25.0 | | 25.00 | m | 1 | |
| 3 | 21하 | 바닥판 | 물뜸 | | 2.0 | 0.3 | 0.60 | m² | 1 | |
| 4 | 23하 | 바닥판 | 백태 | | 0.5 | 0.3 | 0.15 | m² | 1 | |
| 5 | 23하 | 바닥판 | 백태 | | 0.3 | 0.3 | 0.09 | m² | 1 | |
| 6 | 23하 | 바닥판 | 철근부식 | | 0.1 | 0.3 | 0.03 | m² | 1 | |
| 7 | 23하 | 바닥판 | 균열(0.3mm이상) | 0.3 | 0.5 | | 0.50 | m | 1 | |
| 8 | 23하 | 바닥판 | 박리 | | 0.1 | 0.2 | 0.02 | m² | 1 | |

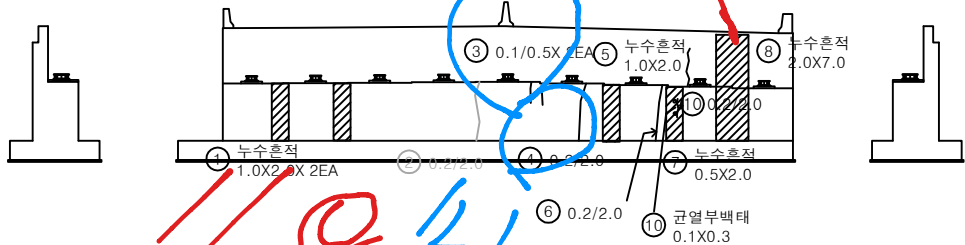
| 번호 | 구분 | 부재 | 손상내용 | 손상현황 | | | | | | 비고 |
|---|---|---|---|---|---|---|---|---|---|---|
| 1 | 19하 | 교대 | 누수흔적 | | 1.0 | 2.0 | 4.00 | m <sup>2</sup> | 2 | |
| 2 | 19하 | 교대 | 균열(0.3mm미만) | 0.2 | 2.0 | | 2.00 | m | 1 | 21'상부 |
| 3 | 19하 | 교대 | 균열(0.3mm미만) | 0.1 | 0.5 | | 1.00 | m | 2 | |
| 4 | 19하 | 교대 | 균열(0.3mm미만) | 0.2 | 2.0 | | 2.00 | m | 1 | |
| 5 | 19하 | 교대 | 누수흔적 | | 1.0 | 2.0 | 2.00 | m <sup>2</sup> | 1 | |
| 6 | 19하 | 교대 | 균열(0.3mm미만) | 0.2 | 2.0 | | 2.00 | m | 1 | |
| 7 | 19하 | 교대 | 누수흔적 | | 0.5 | 2.0 | 1.00 | m <sup>2</sup> | 1 | |
| 8 | 19하 | 교대 | 누수흔적 | | 2.0 | 7.0 | 14.00 | m <sup>2</sup> | 1 | |
| 9 | 21하 | 교대 | 균열(0.3mm미만) | 0.2 | 2.0 | | 2.00 | m | 1 | |
| 10 | 23하 | 교대 | 균열부백태 | 0.1 | 0.3 | 0.03 | | m <sup>2</sup> | 1 | |

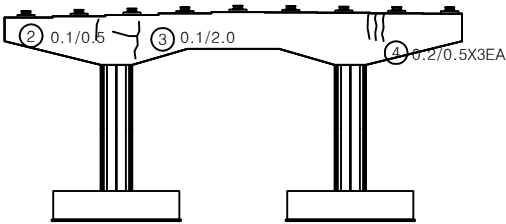
| 번호 | 구분 | 부재 | 손상내용 | 손상현황 | | | | | | 비 고 |
|---|---|---|---|---|---|---|---|---|---|---|
| 2 | 19하 | 교각 | 균열(0.3mm미만) | 0.1 | 0.5 | | 0.50 | m | 1 | |
| 3 | 19하 | 교각 | 균열(0.3mm미만) | 0.1 | 2.0 | | 2.00 | m | 1 | |
| 4 | 19하 | 교각 | 균열(0.3mm미만) | 0.2 | 0.5 | | 1.50 | m | 3 | |

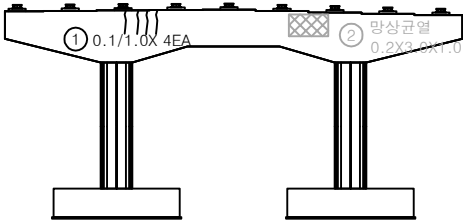
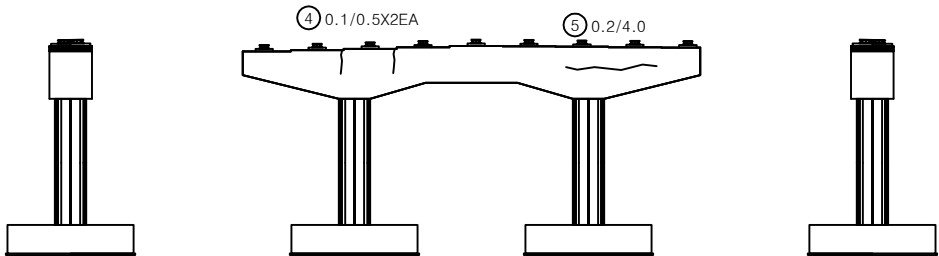
| 번호 | 구분 | 부재 | 손상내용 | 손상현황 | | | | | 비 고 |
|---|---|---|---|---|---|---|---|---|---|
| 1 | 19하 | 교각 | 균열(0.3mm미만) | 0.1 | 1.0 | | 4.00 | m | 4 |
| 2 | 19하 | 교각 | 망상균열 | 0.2 | 3.0 | 1.0 | 3.00 | m <sup>2</sup> | 1 |
| 4 | 19하 | 교각 | 균열(0.3mm미만) | 0.1 | 0.5 | | 1.00 | m | 2 |
| 5 | 21하 | 교각 | 균열(0.3mm미만) | 0.2 | 4.0 | | 4.00 | m | 1 |
