상주영천고속도로 2024~2025년 시설물 안전점검 용역  
(2024년 하반기 정기안전점검)

# 외 관 조 사 망 도

신계교

2024.11

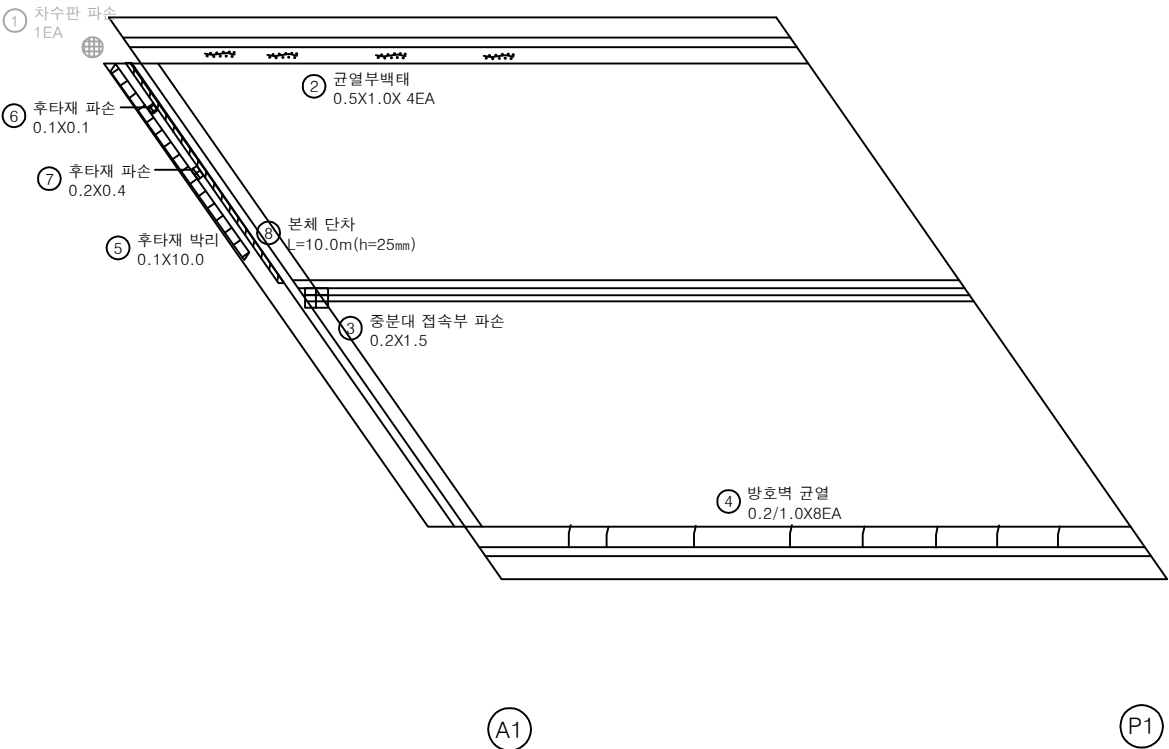
| 번호 | 구분 | 부재 | 손상내용 | 손상현황 | | | | | 비 고 | |
|---|---|---|---|---|---|---|---|---|---|---|
| 1 | 19하 | 신축이음 | 차수판 파손 | | | | 1.00 | EA | 1 | 22상 보수 |
| 2 | 19하 | 방호벽 | 균열부백태 | | 0.5 | 1.0 | 2.00 | m² | 4 | |
| 3 | 19하 | 중분대 | 중분대 접속부 파손 | | 0.2 | 1.5 | 0.30 | m² | 1 | |
| 4 | 19하 | 방호벽 | 방호벽 균열 | 0.2 | 1.0 | | 8.00 | m | 8 | |
| 5 | 23하 | 신축이음 | 후타재 박리 | | 0.1 | 10.0 | 1.00 | m² | 1 | |
| 6 | 24하 | 신축이음 | 후타재 파손 | | 0.1 | 0.1 | 0.01 | m² | 1 | |
| 7 | 24하 | 신축이음 | 후타재 파손 | | 0.2 | 0.4 | 0.08 | m² | 1 | |
| 8 | 24하 | 신축이음 | 본체 단차 | | 10.0 | | 10.00 | m | 1 | (h=25mm) |

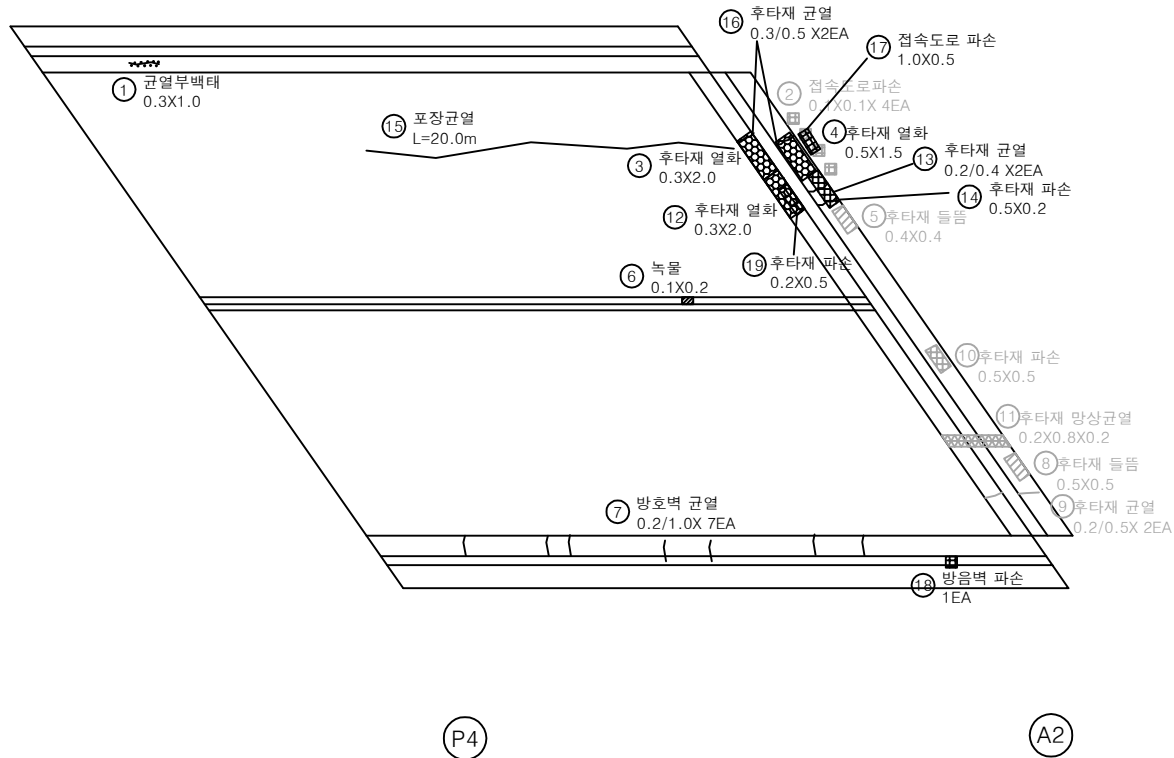
| 번호 | 구분 | 부재 | 손상내용 | 손상현황 | | | | | | 비 고 |
|---|---|---|---|---|---|---|---|---|---|---|
| 1 | 19하 | 방호벽 | 균열부벽대 | | 0.3 | 1.0 | 0.30 | m | 1 | |
| 2 | 19하 | 교면포장 | 접속도로 파손 | | 0.1 | 0.1 | 0.04 | m | 4 | 21상 보수 |
| 3 | 19하 | 신속이음 | 후타재 열화 | | 0.3 | 2.0 | 0.60 | m | 1 | |
| 4 | 19하 | 신속이음 | 후타재 열화 | | 0.5 | 1.5 | 0.75 | m | 1 | |
| 5 | 19하 | 신속이음 | 후타재 들뜸 | | 0.4 | 0.4 | 0.16 | m | 1 | 21상 보수 |
| 6 | 19하 | 중분대 | 녹물 | | 0.1 | 0.2 | 0.02 | m | 1 | |
| 7 | 19하 | 방호벽 | 방호벽 균열 | 0.2 | 1.0 | | 7.00 | m | 7 | |
| 8 | 19하 | 신속이음 | 후타재 들뜸 | | 0.5 | 0.5 | 0.25 | m | 1 | 22상 보수 |
| 9 | 19하 | 신속이음 | 후타재 균열 | 0.2 | 0.5 | | 1.00 | m | 2 | 21상 보수 |
| 10 | 19하 | 신속이음 | 후타재 파손 | | 0.5 | 0.5 | 0.25 | m | 1 | 21상 보수 |
| 11 | 19하 | 신속이음 | 후타재 망상균열 | 0.2 | 0.8 | 0.2 | 0.16 | m | 1 | 21상 보수 |
| 12 | 21하 | 신속이음 | 후타재 열화 | | 0.3 | 2.0 | 0.60 | m | 1 | |
| 13 | 21하 | 신속이음 | 후타재 균열 | 0.2 | 0.4 | | 0.80 | m | 2 | |
| 14 | 22상 | 신속이음 | 후타재 파손 | | 0.5 | 0.2 | 0.10 | m | 1 | |
| 15 | 23하 | 교면포장 | 포장 균열 | | 20.0 | | 20.00 | m | 1 | |
| 16 | 23하 | 신속이음 | 후타재 균열 | 0.3 | 0.5 | | 1.00 | m | 2 | |
| 17 | 23하 | 교면포장 | 접속도로 파손 | | 1.0 | 0.5 | 0.50 | m | 1 | |
| 18 | 23하 | 방호벽 | 방호벽 파손 | | | | 1.00 | EA | 1 | |
| 19 | 24하 | 신속이음 | 후타재 파손 | | 0.2 | 0.5 | 0.10 | m | 1 | |

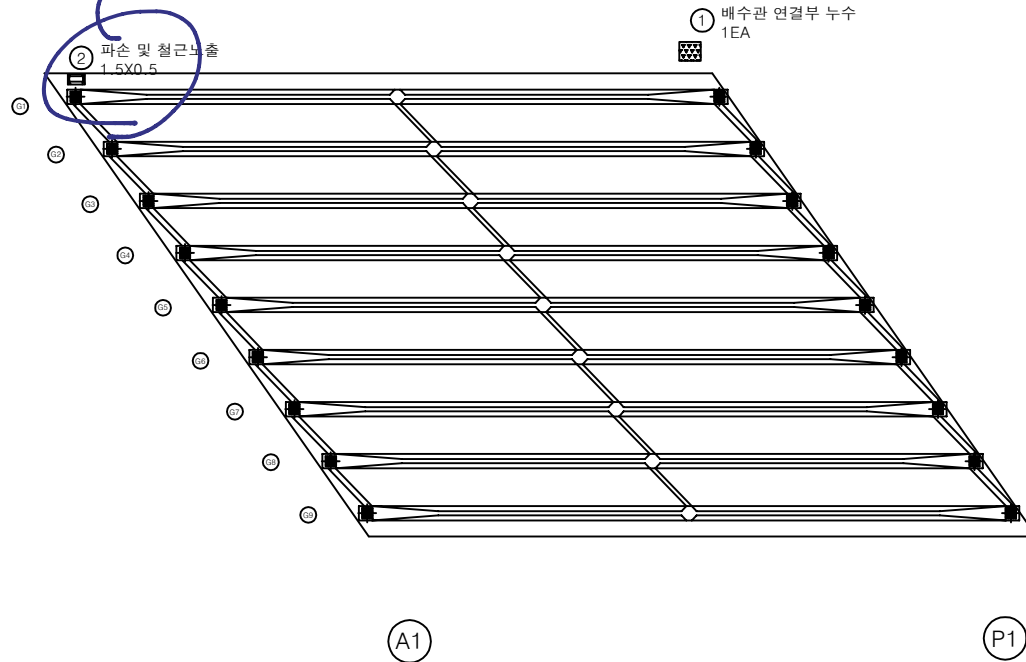
| 번호 | 구분 | 부재 | 손상내용 | 손상현황 | | | | | | 비고 |
|---|---|---|---|---|---|---|---|---|---|---|
| 1 | 21하 | 배수시설 | 배수관 연결부 누수 | | | | 1.00 | EA | 1 | |
| 2 | 23하 | 바닥판 | 파손 및 철근노출 | | 1.5 | 0.5 | 0.75 | m <sup>2</sup> | 1 | |

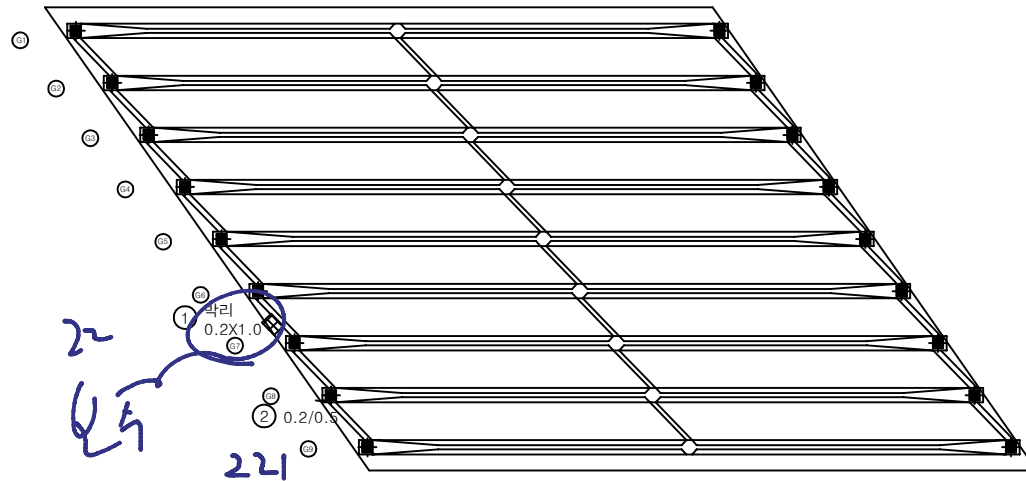
| 번호 | 구분 | 부재 | 손상내용 | 손상현황 | | | | | 비고 |
|---|---|---|---|---|---|---|---|---|---|
| 1 | 23하 | 바닥판 | 박리 | | 0.2 | 1.0 | 0.20 | m <sup>2</sup> | 1 |
| 2 | 23하 | 바닥판 | 균열(0.3mm미만) | 0.2 | 0.5 | | 0.50 | m | 1 |

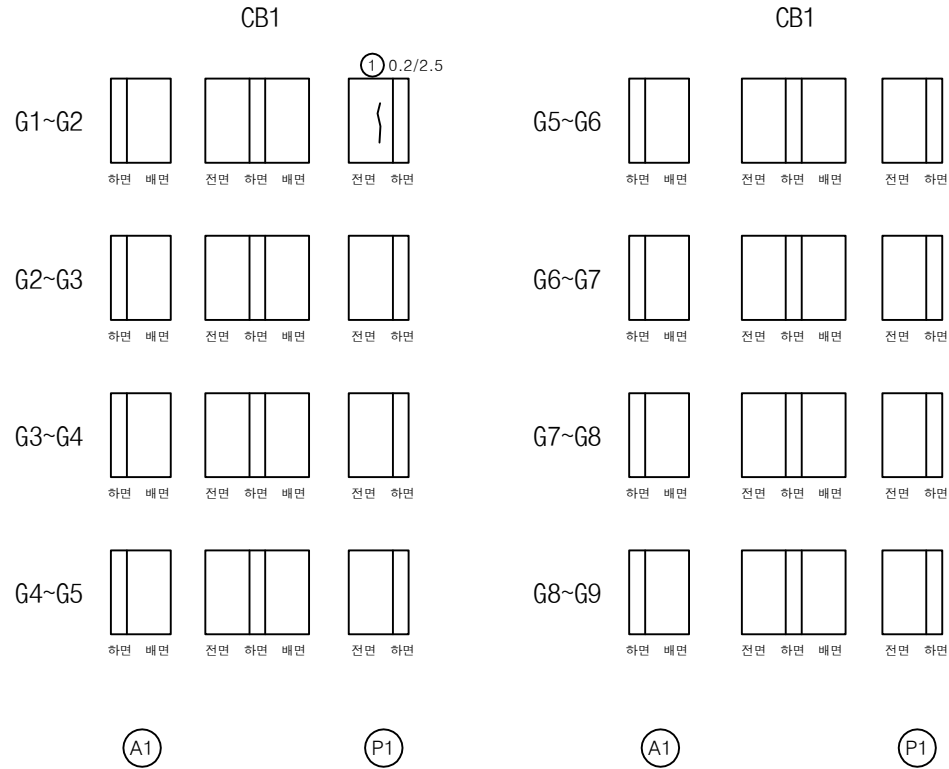
| 번호 | 구분 | 부재 | 손상내용 | 손상현황 | | | | | | 비고 |
|---|---|---|---|---|---|---|---|---|---|---|
| 1 | 24상 | 가로보 | 균열(0.3mm미만) | 0.2 | 2.5 | | 2.50 | m | 1 | |

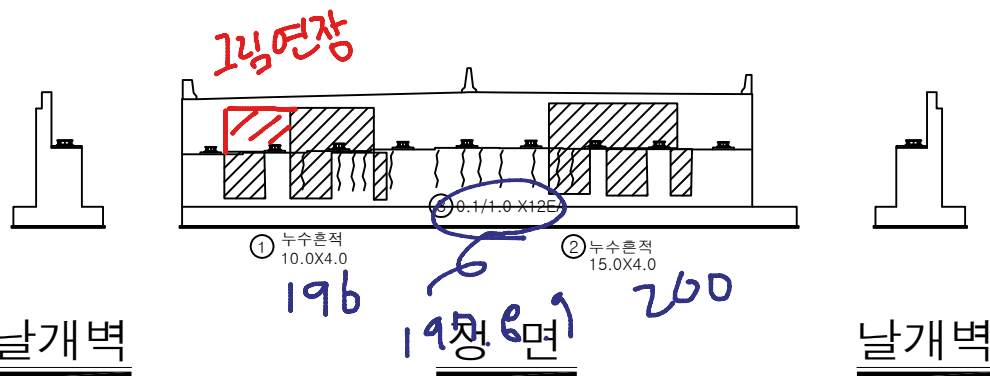
평면도

| 번호 | 구분 | 부재 | 손상내용 | 손상현황 | | | | | 비고 |
|---|---|---|---|---|---|---|---|---|---|
| 1 | 19하 | 교대 | 누수흔적 | | 10.0 | 4.0 | 40.00 | m <sup>2</sup> | 1 |
| 2 | 21하 | 교대 | 누수흔적 | | 15.0 | 4.0 | 60.00 | m <sup>2</sup> | 1 |
| 3 | 21하 | 교대 | 균열(0.3mm미만) | 0.1 | 1.0 | | 12.00 | m | 12 |

① 누수흔적  
10.0X4.0

② 누수흔적  
15.0X4.0

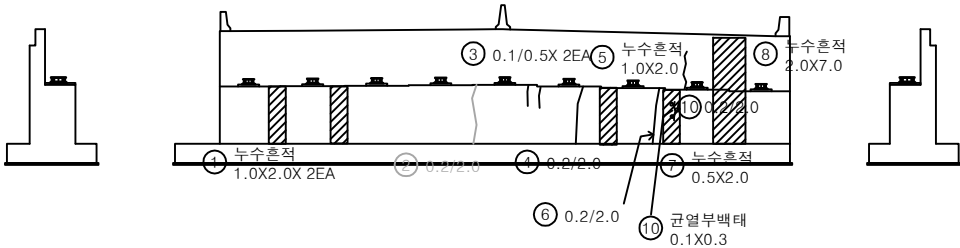
평면도

| 번호 | 구분 | 부재 | 손상내용 | 손상현황 | | | | | | 비고 |
|---|---|---|---|---|---|---|---|---|---|---|
| 1 | 19하 | 교대 | 누수흔적 | | 1.0 | 2.0 | 4.00 | m <sup>2</sup> | 2 | |
| 2 | 19하 | 교대 | 균열(0.3mm미만) | 0.2 | 2.0 | | 2.00 | m | 1 | 21'상부 |
| 3 | 19하 | 교대 | 균열(0.3mm미만) | 0.1 | 0.5 | | 1.00 | m | 2 | |
| 4 | 19하 | 교대 | 균열(0.3mm미만) | 0.2 | 2.0 | | 2.00 | m | 1 | |
| 5 | 19하 | 교대 | 누수흔적 | | 1.0 | 2.0 | 2.00 | m <sup>2</sup> | 1 | |
| 6 | 19하 | 교대 | 균열(0.3mm미만) | 0.2 | 2.0 | | 2.00 | m | 1 | |
| 7 | 19하 | 교대 | 누수흔적 | | 0.5 | 2.0 | 1.00 | m <sup>2</sup> | 1 | |
| 8 | 19하 | 교대 | 누수흔적 | | 2.0 | 7.0 | 14.00 | m <sup>2</sup> | 1 | |
| 9 | 21하 | 교대 | 균열(0.3mm미만) | 0.2 | 2.0 | | 2.00 | m | 1 | |
| 10 | 23하 | 교대 | 균열부백태 | 0.1 | 0.3 | 0.03 | 0.03 | m <sup>2</sup> | 1 | |

⑪ 받침콘크리트 들뜸  
0.1X0.4

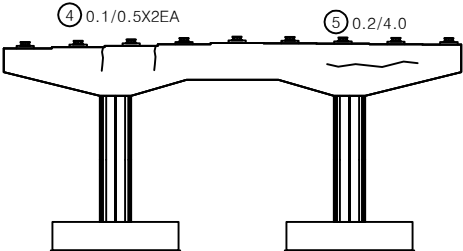
| 번호 | 구분 | 부재 | 손상내용 | 손상현황 | | | | | 개소 | 비 고 |
|---|---|---|---|---|---|---|---|---|---|---|
| 1 | 19하 | 교각 | 균열(0.3mm미만) | 0.1 | 1.0 | | 4.00 | m | 4 | |
| 2 | 19하 | 교각 | 망상균열 | 0.2 | 3.0 | 1.0 | 3.00 | m <sup>2</sup> | 1 | 21'형 보에 |
| 4 | 19하 | 교각 | 균열(0.3mm미만) | 0.1 | 0.5 | | 1.00 | m | 2 | |
| 5 | 21하 | 교각 | 균열(0.3mm미만) | 0.2 | 4.0 | | 4.00 | m | 1 | |

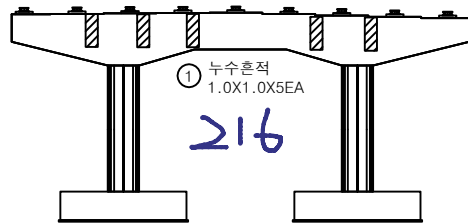
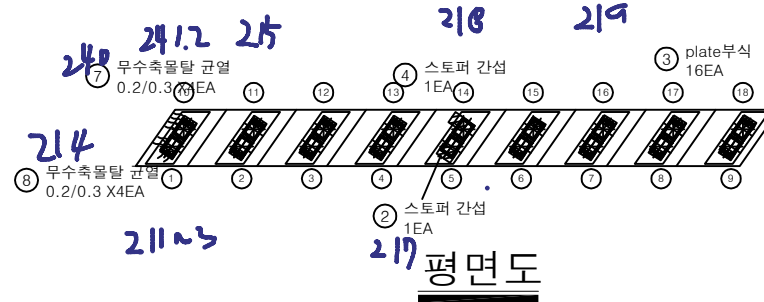
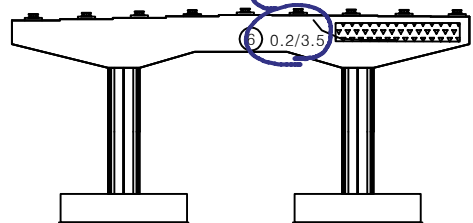
| 번호 | 구분 | 부재 | 손상내용 | 손상현황 | | | | | 비 고 |
|---|---|---|---|---|---|---|---|---|---|
| 1 | 19하 | 교각 | 누수흔적 | | 1.0 | 1.0 | 5.00 | m <sup>2</sup> | 5 |
| 3 | 19하 | 교량받침 | plate 부식 | | | | 16.00 | EA | 16 |
| 5 | 21하 | 교각 | 누수흔적 | | 5.0 | 2.0 | 10.00 | m <sup>2</sup> | 1 |
| 6 | 21하 | 교각 | 균열(0.3mm미만) | 0.2 | 3.5 | | 3.50 | m | 1 |
| 7 | 23하 | 교량받침 | 무수축물탈 균열 | 0.2 | 0.3 | | 1.20 | m | 4 |
| 8 | 23하 | 교량받침 | 무수축물탈 균열 | 0.2 | 0.3 | | 1.20 | m | 4 |

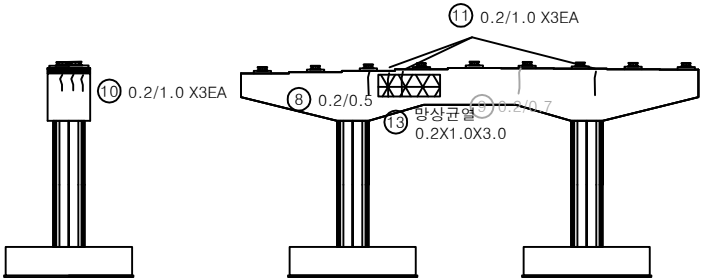
| 번호 | 구분 | 부재 | 손상내용 | 손상현황 | | | | | | 비 고 |
|---|---|---|---|---|---|---|---|---|---|---|
| 4 | 19하 | 교량받침 | 무수축물탈 균열 | 0.2 | 0.1 | | 0.10 | ㎡ | 1 | |
| 6 | 19하 | 교량받침 | 무수축물탈 균열 | 0.2 | 0.2 | | 0.20 | ㎡ | 1 | |
| 8 | 19하 | 교각 | 균열(0.3mm미만) | 0.2 | 0.5 | | 0.50 | ㎡ | 1 | |
| 9 | 19하 | 교각 | 균열(0.3mm미만) | 0.2 | 0.7 | | 0.70 | ㎡ | 1 | 21하 상수 |
| 10 | 21하 | 교각 | 균열(0.3mm미만) | 0.2 | 1.0 | | 3.00 | ㎡ | 3 | |
| 11 | 21하 | 교각 | 균열(0.3mm미만) | 0.2 | 1.0 | | 3.00 | ㎡ | 3 | |
| 12 | 23하 | 교각 | 균열(0.3mm미만) | 0.2 | 25.0 | | 25.00 | ㎡ | 1 | |
| 13 | 23하 | 교각 | 망상균열 | 0.2 | 1.0 | 3.0 | 3.00 | ㎡ | 1 | |
