상주영천고속도로 2024~2025년 시설물 안전점검 용역  
(2024년 하반기 정기안전점검)

# 외 관 조 사 망 도

산호교

2024.11

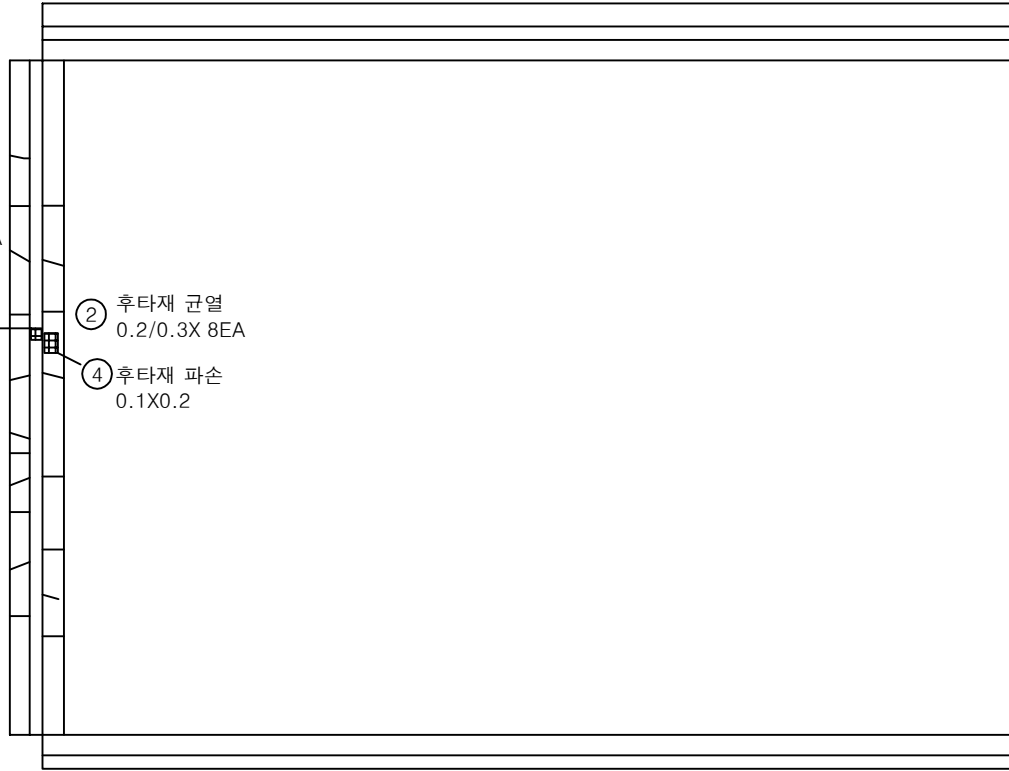
- ① 후타재 균열  
0.2/0.5X11EA
- ② 후타재 균열  
0.2/0.3X 8EA
- ③ 본체 볼트파손  
1EA
- ④ 후타재 파손  
0.1X0.2

| 번호 | 구분 | 부재 | 손상내용 | 손상현황 | | | | | | 비고 |
|---|---|---|---|---|---|---|---|---|---|---|
| 1 | 19하 | 신축이음 | 후타재 균열 | 0.2 | 0.5 | | 5.50 | m | 11 | |
| 2 | 19하 | 신축이음 | 후타재 균열 | 0.2 | 0.3 | | 2.40 | m | 8 | |
| 3 | 24하 | 신축이음 | 본체 볼트파손 | | | | 1.00 | EA | 1 | |
| 4 | 24하 | 신축이음 | 후타재 파손 | | 0.1 | 0.2 | 0.02 | m² | 1 | |

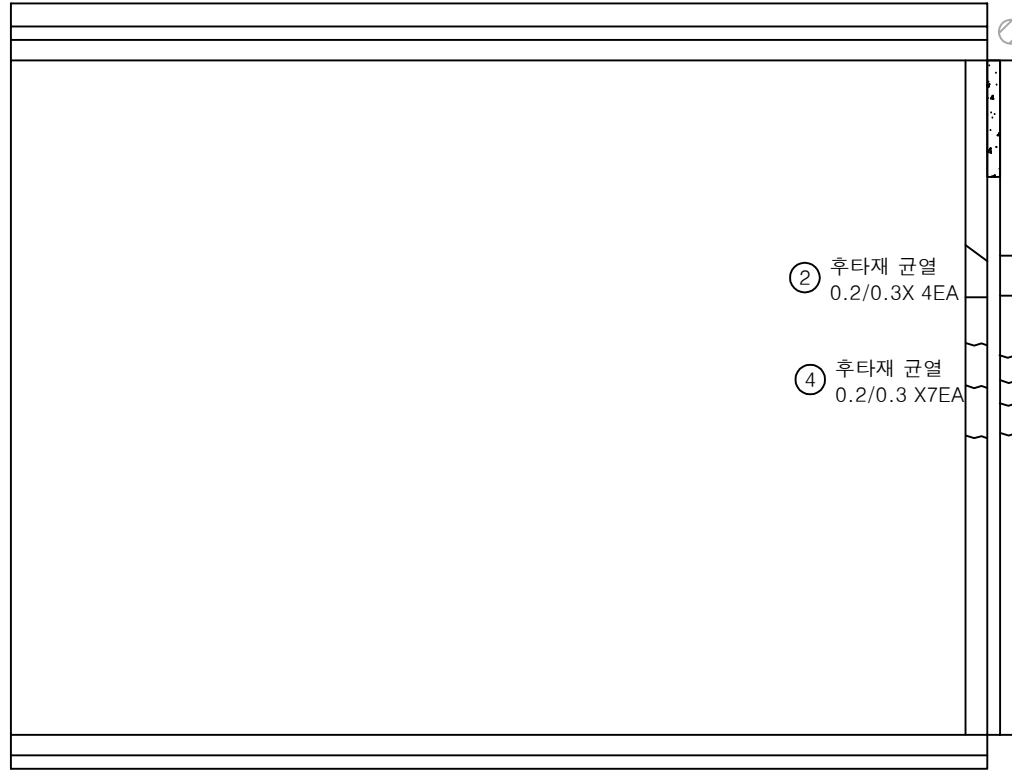
| 번호 | 구분 | 부재 | 손상내용 | 손상현황 | | | | | | 비고 |
|---|---|---|---|---|---|---|---|---|---|---|
| 2 | 19하 | 신속이음 | 후타재 균열 | 0.2 | 0.3 | | 1.20 | m | 4 | |
| 4 | 23하 | 신속이음 | 후타재 균열 | 0.2 | 0.3 | | 2.10 | m | 7 | |

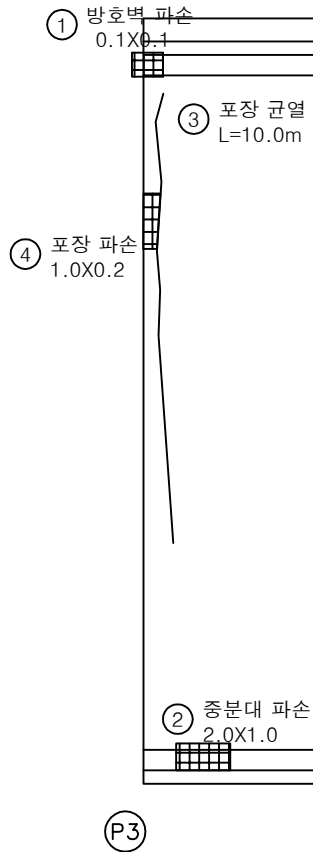
| 번호 | 구분 | 부재 | 손상내용 | 손상현황 | | | | | | 비 고 |
|---|---|---|---|---|---|---|---|---|---|---|
| 3 | 21하 | 교면포장 | 포장 균열 | | 10.0 | | 10.00 | m | 1 | |

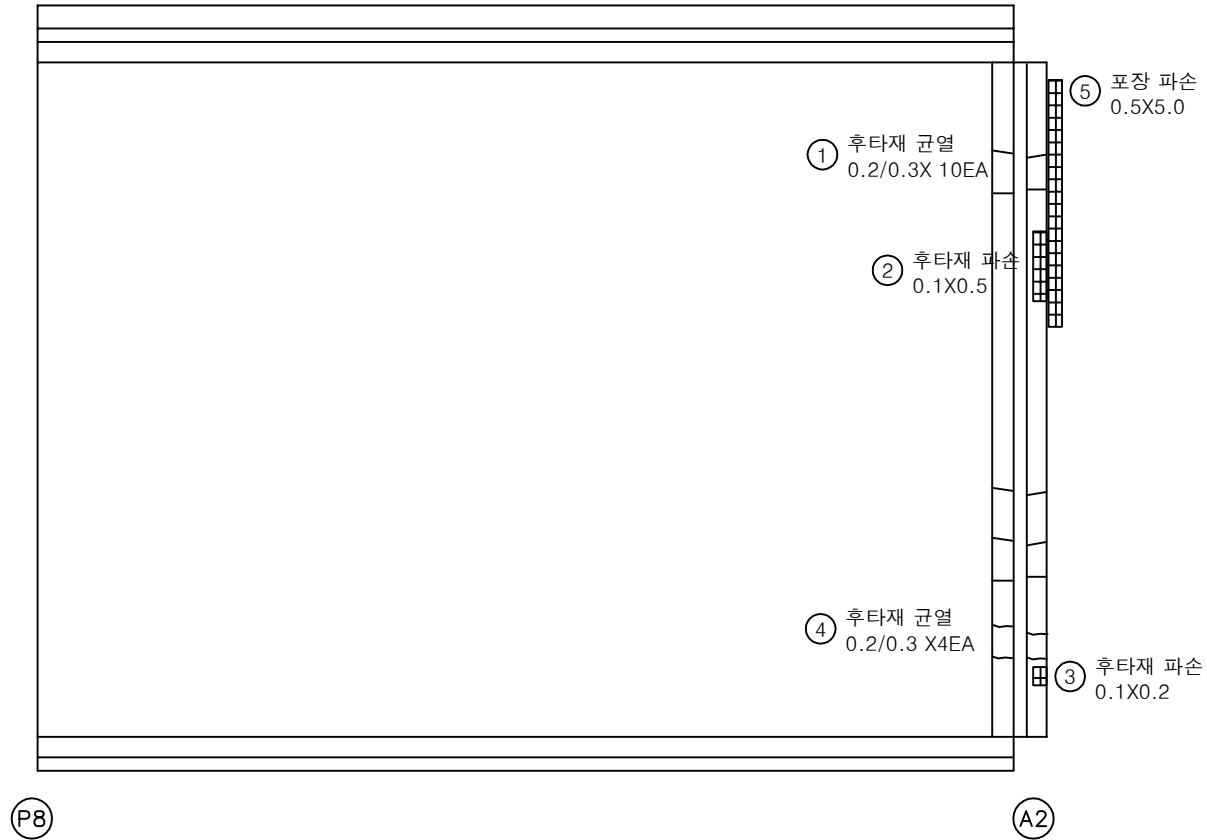
| 번호 | 구분 | 부재 | 손상내용 | 손상현황 | | | | | | 비고 |
|---|---|---|---|---|---|---|---|---|---|---|
| 1 | 19하 | 신축이음 | 후타재 균열 | 0.2 | 0.3 | | 3.00 | m | 10 | |
| 4 | 23하 | 신축이음 | 후타재 균열 | 0.2 | 0.3 | | 1.20 | m | 4 | |

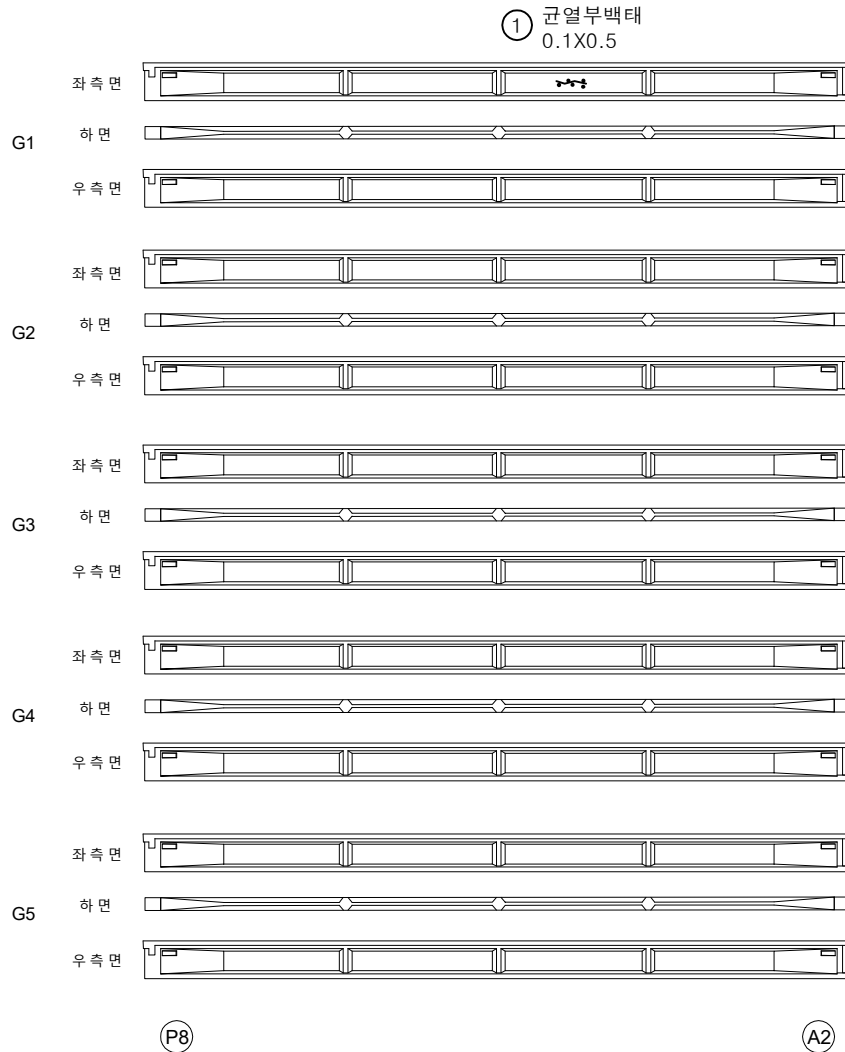
| 번호 | 구분 | 부재 | 손상내용 | 손상현황 | | | | | | 비고 |
|---|---|---|---|---|---|---|---|---|---|---|
| 1 | 21하 | 거더 | 균열부백태 | | 0.1 | 0.5 | 0.05 | m² | 1 | |

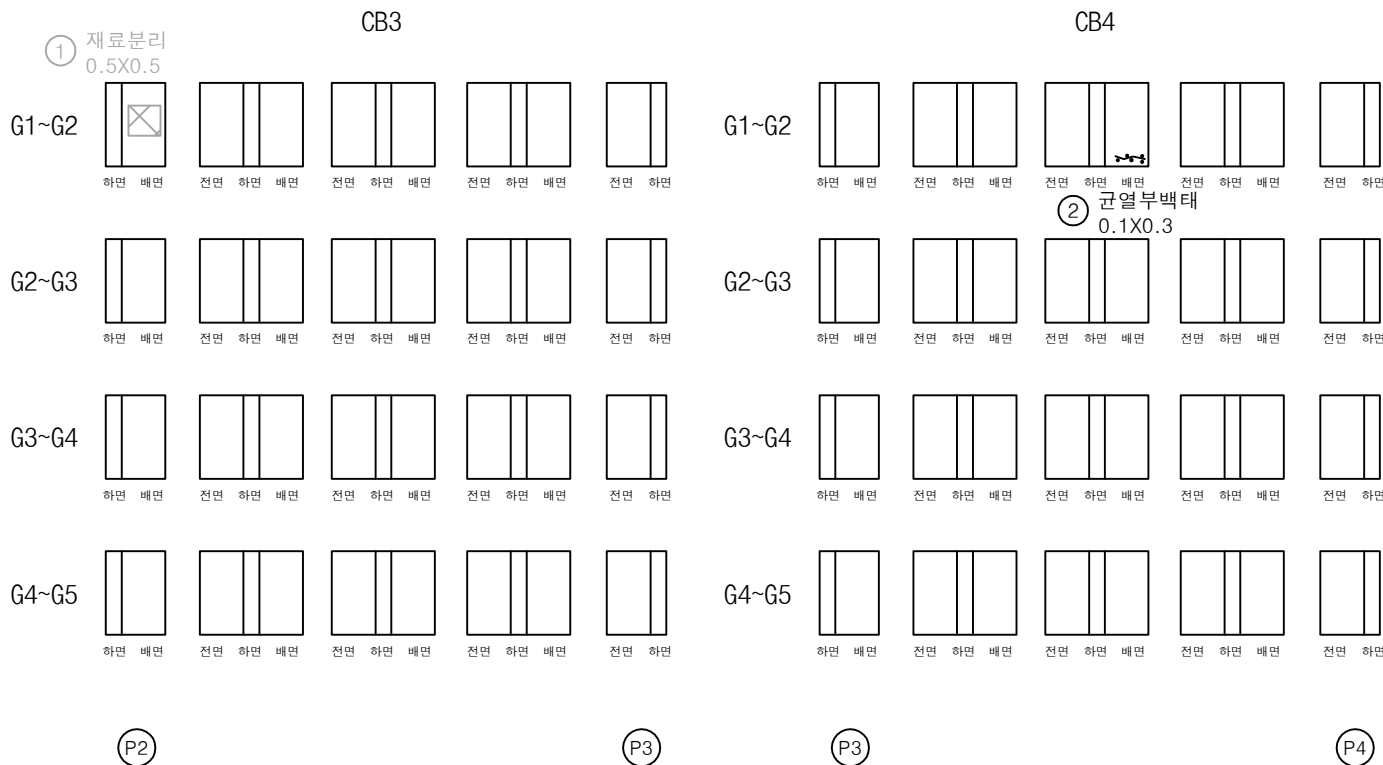
| 번호 | 구분 | 부재 | 손상내용 | 손상현황 | | | | | | 비고 |
|---|---|---|---|---|---|---|---|---|---|---|
| 2 | 23하 | 가로보 | 균열부백태 | | 0.1 | 0.3 | 0.03 | m <sup>2</sup> | 1 | |

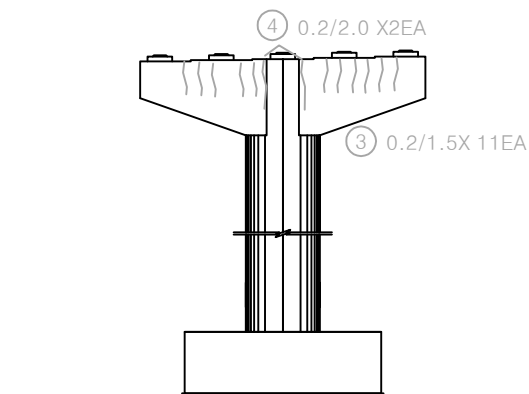
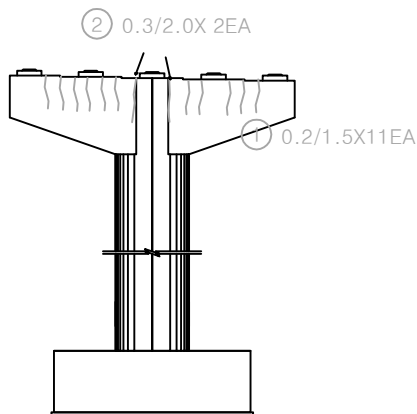
| 번호 | 구분 | 부재 | 손상내용 | 손상현황 | | | | | | 비고 |
|---|---|---|---|---|---|---|---|---|---|---|
| 1 | 19하 | 교각 | 균열(0.3mm미만) | 0.2 | 1.5 | | 16.50 | m | 11 | 22'상 보수 |
| 2 | 19하 | 교각 | 균열(0.3mm이상) | 0.3 | 2.0 | | 4.00 | m | 2 | 21'하 보수 |
| 3 | 9하 | 교각 | 균열(0.3mm미만) | 0.2 | 1.5 | | 16.50 | m | 11 | 22'상 보수 |
| 4 | 21하 | 교각 | 균열(0.3mm미만) | 0.2 | 2.0 | | 4.00 | m | 2 | 22'상 보수 |

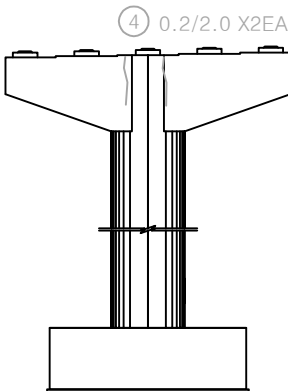
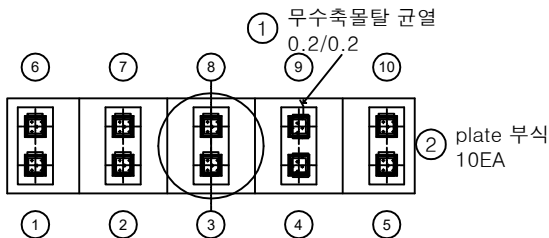
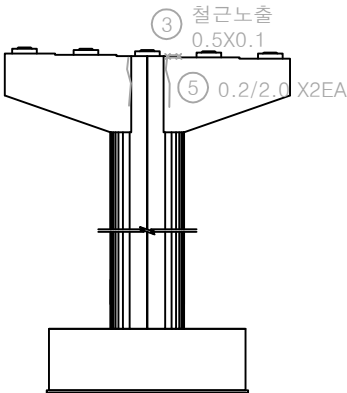
| 번호 | 구분 | 부재 | 손상내용 | 손상현황 | | | | | | 비고 |
|---|---|---|---|---|---|---|---|---|---|---|
| 1 | 19하 | 교량받침 | 무수축물탈 균열 | 0.2 | 0.2 | | 0.20 | m | 1 | 23'상 보수 |
| 2 | 19하 | 교량받침 | plate 부식 | | | | 10.00 | EA | 10 | |
| 4 | 21하 | 교각 | 균열(0.3mm미만) | 0.2 | 2.0 | | 4.00 | m | 2 | 22'상 보수 |
| 5 | 21하 | 교각 | 균열(0.3mm미만) | 0.2 | 2.0 | | 4.00 | m | 2 | 22'상 보수 |

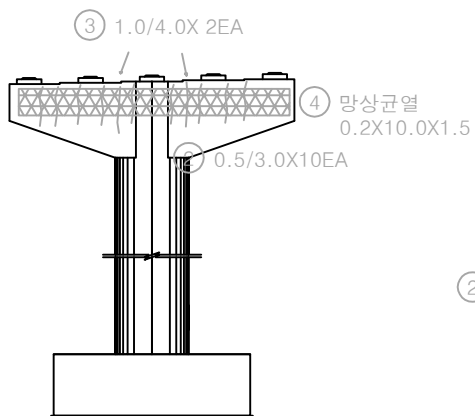
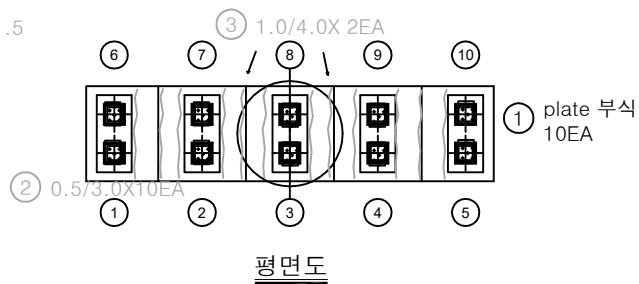
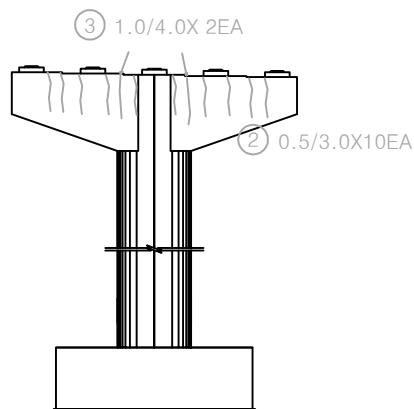
| 번호 | 구분 | 부재 | 손상내용 | 손상현황 | | | | | | 비고 |
|---|---|---|---|---|---|---|---|---|---|---|
| 1 | 19하 | 교량받침 | plate 부식 | | | | 10.00 | EA | 10 | |
| 2 | 19하 | 교각 | 균열(0.5mm이상) | 0.5 | 3.0 | | 30.00 | m | 10 | 21'하 보수 |
| 3 | 9하 | 교각 | 균열(1.0mm이상) | 1.0 | 4.0 | | 8.00 | m | 2 | 21'하 보수 |
| 4 | 21하 | 교각 | 망상균열 | 1.0 | 10.0 | 1.5 | 15.00 | m <sup>2</sup> | 1 | 22'상 보수 |

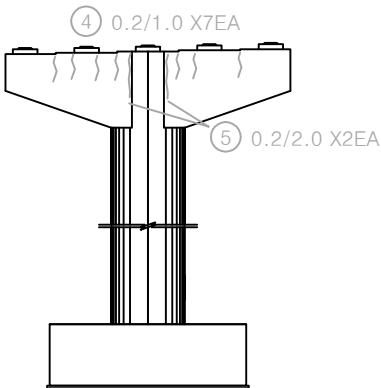
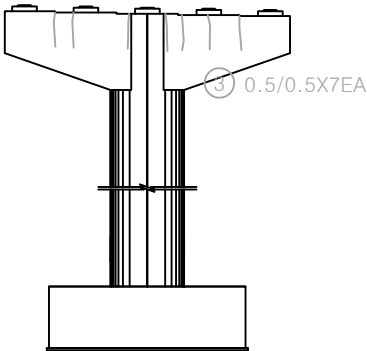
| 번호 | 구분 | 부재 | 손상내용 | 손상현황 | | | | | | 비고 |
|---|---|---|---|---|---|---|---|---|---|---|
| 1 | 19하 | 교량받침 | plate 부식 | | | | 8.00 | EA | 8 | |
| 3 | 19하 | 교각 | 균열(0.5mm이상) | 0.5 | 0.5 | | 3.50 | m | 7 | 21'상 보수 |
| 4 | 21하 | 교각 | 균열(0.3mm미만) | 0.2 | 1.0 | | 7.00 | m | 7 | 22'상 보수 |
| 5 | 21하 | 교각 | 균열(0.3mm미만) | 0.2 | 2.0 | | 4.00 | m | 2 | 22'상 보수 |

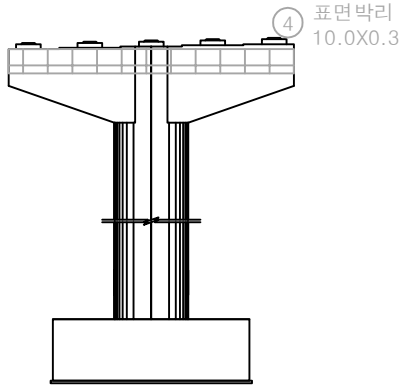
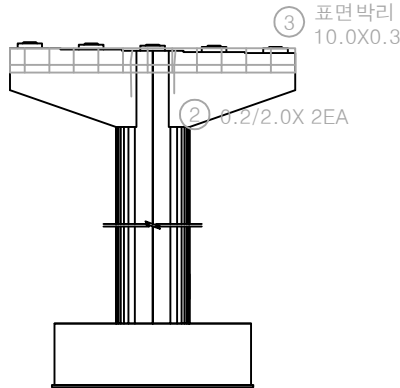
| 번호 | 구분 | 부재 | 손상내용 | 손상현황 | | | | | | 비고 |
|---|---|---|---|---|---|---|---|---|---|---|
| 1 | 19하 | 교량받침 | plate 부식 | | | | 8.00 | EA | 8 | |
| 2 | 19하 | 교각 | 균열(0.3mm미만) | 0.2 | 2.0 | | 4.00 | m | 2 | 22'상 보수 |

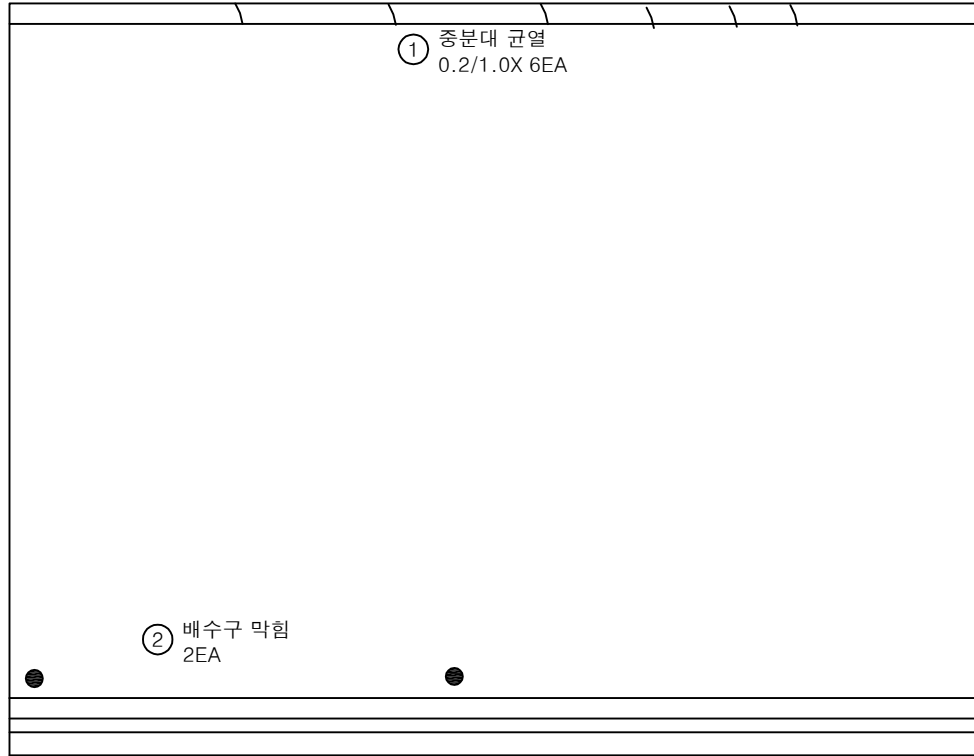
| 번호 | 구분 | 부재 | 손상내용 | 손상현황 | | | | | | 비고 |
|---|---|---|---|---|---|---|---|---|---|---|
| 1 | 19하 | 중분대 | 중분대 균열 | 0.2 | 1.0 | | 6.00 | m | 6 | |

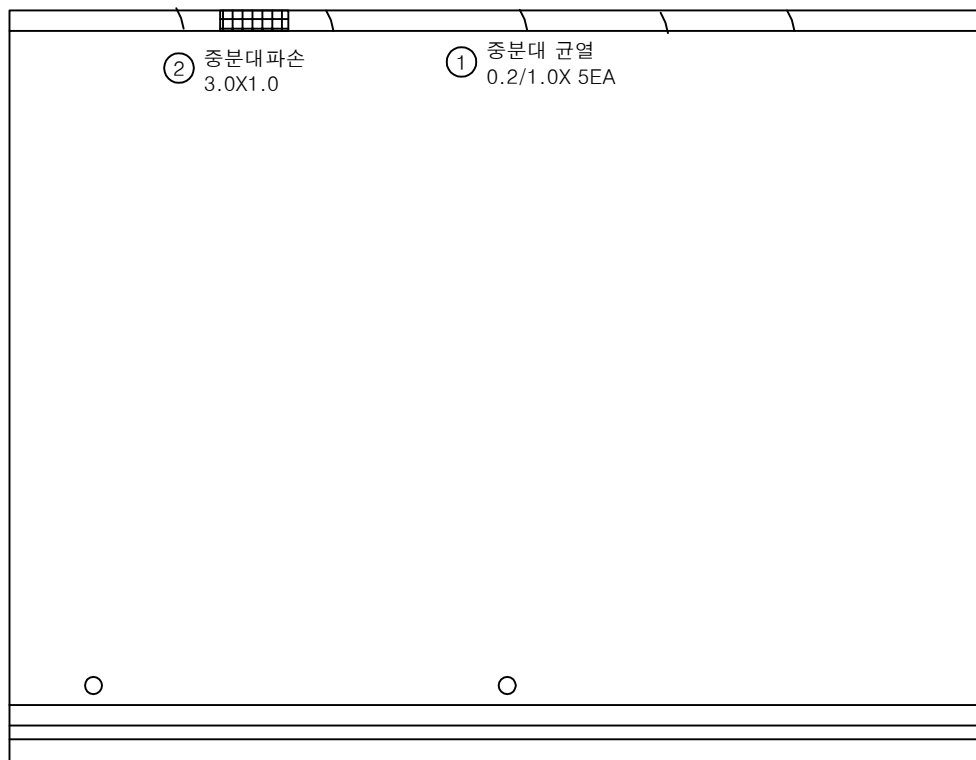
| 번호 | 구분 | 부재 | 손상내용 | 손상현황 | | | | | | 비고 |
|---|---|---|---|---|---|---|---|---|---|---|
| 1 | 19하 | 중분대 | 중분대 균열 | 0.2 | 1.0 | | 5.00 | m | 5 | |

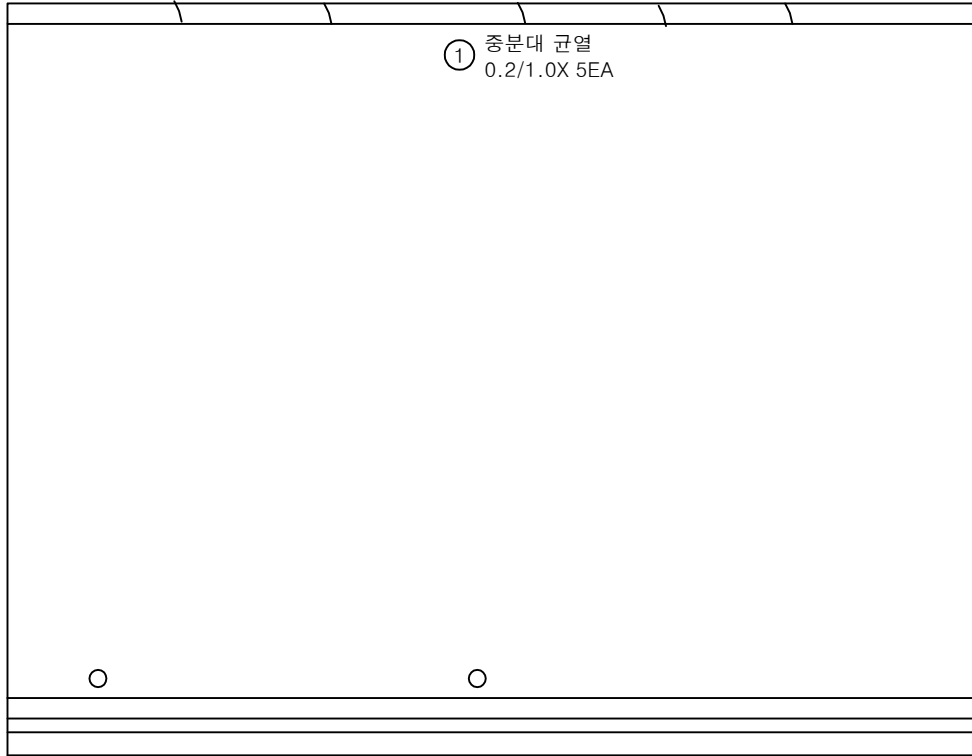
| 번호 | 구분 | 부재 | 손상내용 | 손상현황 | | | | | | 비고 |
|---|---|---|---|---|---|---|---|---|---|---|
| 1 | 19하 | 중분대 | 중분대 균열 | 0.2 | 1.0 | | 5.00 | m | 5 | |

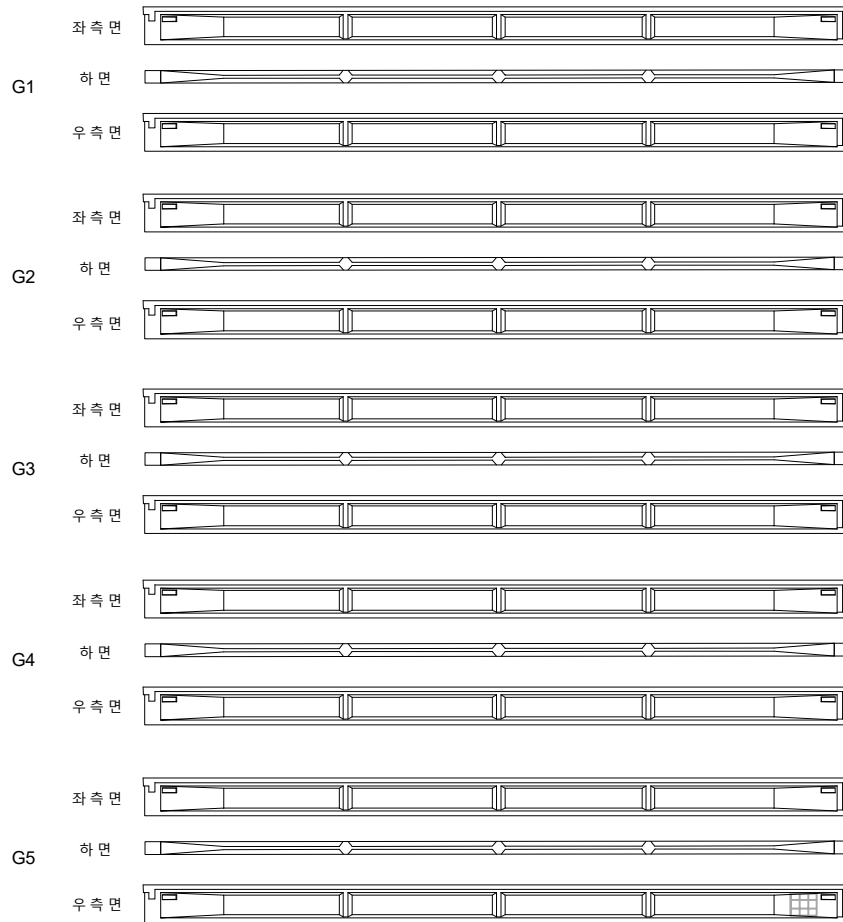
① 박락  
0.3X0.5

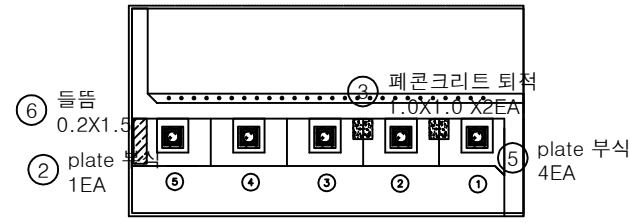
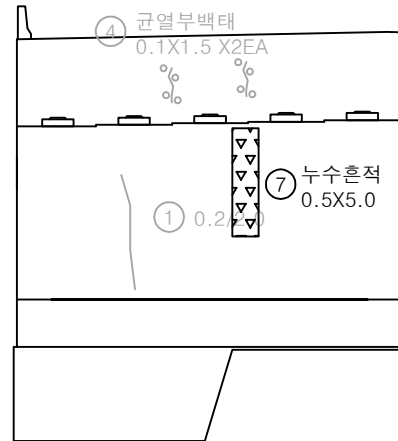
| 번호 | 구분 | 부재 | 손상내용 | 손상현황 | | | | | | 비고 |
|---|---|---|---|---|---|---|---|---|---|---|
| 1 | 19하 | 교대 | 균열(0.3mm미만) | 0.2 | 2.0 | | 2.00 | m | 1 | 22'상 보수 |
| 2 | 21하 | 교량받침 | plate 부식 | | | | 1.00 | EA | 1 | |
| 4 | 21하 | 교대 | 균열부백태 | | 0.1 | 1.5 | 0.30 | m³ | 2 | 22'상 보수 |
| 5 | 23하 | 교량받침 | plate 부식 | | | | 4.00 | EA | 4 | |
| 7 | 24상 | 교대 | 누수흔적 | | 0.5 | 5.0 | 2.50 | m³ | 1 | |

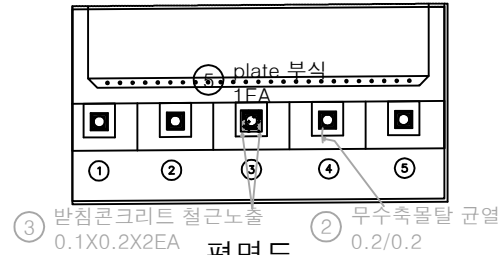
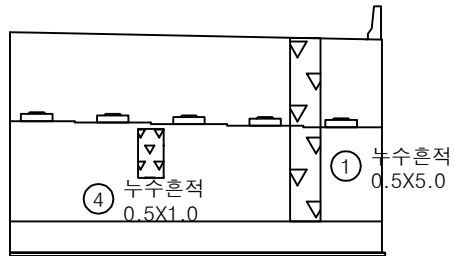
| 번호 | 구분 | 부재 | 손상내용 | 손상현황 | | | | | | 비고 |
|---|---|---|---|---|---|---|---|---|---|---|
| 1 | 19하 | 교대 | 누수흔적 | | 0.5 | 5.0 | 2.50 | m <sup>2</sup> | 1 | 23'형 보수 |
| 2 | 19하 | 교량받침 | 무수축물탈 균열 | 0.2 | 0.2 | | 0.20 | m | 1 | 22'형 보수 |
| 4 | 21하 | 교대 | 누수흔적 | | 0.5 | 1.0 | 0.50 | m <sup>2</sup> | 1 | |
| 5 | 23하 | 교량받침 | plate 부식 | | | | 1.00 | EA | 1 | |

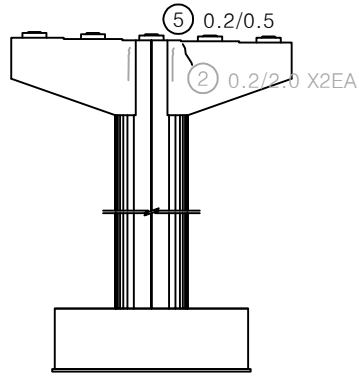
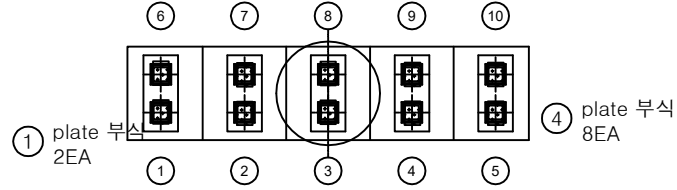
| 번호 | 구분 | 부재 | 손상내용 | 손상현황 | | | | | | 비고 |
|---|---|---|---|---|---|---|---|---|---|---|
| 1 | 19하 | 교량받침 | plate 부식 | | | | 2.00 | EA | 2 | |
| 2 | 21하 | 교각 | 균열(0.3mm미만) | 0.2 | 2.0 | | 4.00 | m | 2 | 22'상 보수 |
| 3 | 21하 | 교각 | 균열(0.3mm미만) | 0.2 | 2.0 | | 4.00 | m | 2 | 22'상 보수 |
| 4 | 21하 | 교량받침 | plate 부식 | | | | 8.00 | EA | 8 | |
| 5 | 23하 | 교각 | 균열(0.3mm미만) | 0.2 | 0.5 | | 0.50 | m | 1 | |
