상주영천고속도로 2024~2025년 시설물 안전점검 용역  
(2024년 하반기 정기안전점검)

# 외 관 조 사 망 도

산호교

2024.11

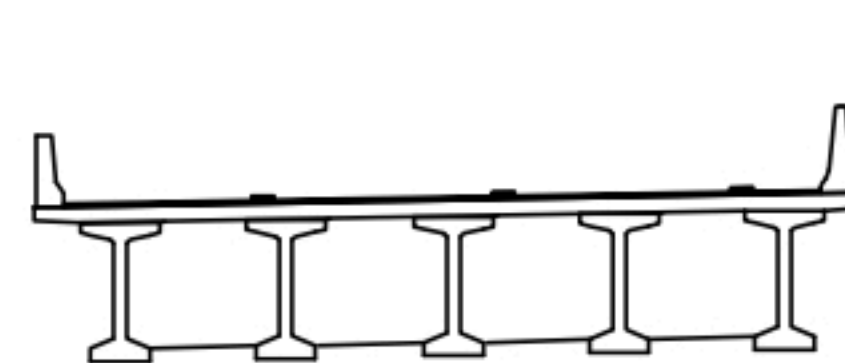
① 후타재 균열  
0.2/0.5X11EA③ 본체 볼트파손  
1EA② 후타재 균열  
0.2/0.3X 8EA④ 후타재 파손  
0.1X0.2

| 번호 | 구분 | 부재 | 손상내용 | 손상현황 | | | | | | 비고 |
|---|---|---|---|---|---|---|---|---|---|---|
| 1 | 19하 | 신축이음 | 후타재 균열 | 0.2 | 0.5 | | 5.50 | m | 11 | |
| 2 | 19하 | 신축이음 | 후타재 균열 | 0.2 | 0.3 | | 2.40 | m | 8 | |
| 3 | 24하 | 신축이음 | 본체 볼트파손 | | | | 1.00 | EA | 1 | |
| 4 | 24하 | 신축이음 | 후타재 파손 | | 0.1 | 0.2 | 0.02 | m <sup>2</sup> | 1 | |

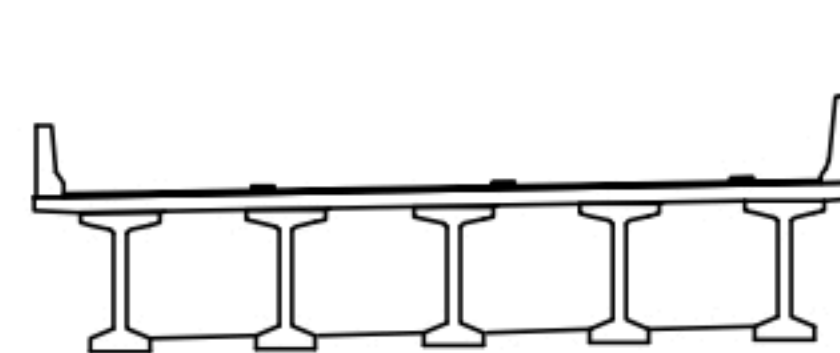
| 번호 | 구분 | 부재 | 손상내용 | 손상현황 | | | | | | 비고 |
|---|---|---|---|---|---|---|---|---|---|---|
| 3 | 21하 | 교면포장 | 포장 균열 | | 10.0 | | 10.00 | m | 1 | |

① 방호벽 파손  
0.1X0.1③ 포장 균열  
L=10.0m④ 포장 파손  
1.0X0.2② 중분대 파손  
2.0X1.0

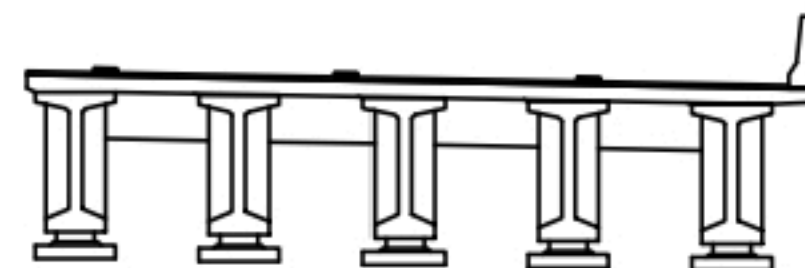
| 번호 | 구분 | 부재 | 손상내용 | 손상현황 | | | | | | 비고 |
|---|---|---|---|---|---|---|---|---|---|---|
| 1 | 19하 | 신축이음 | 후타재 균열 | 0.2 | 0.5 | | 7.00 | m | 14 | |
| 2 | 19하 | 신축이음 | 후타재 균열 | 0.2 | 0.3 | | 4.50 | m | 15 | |

① 후타재 균열  
0.2/0.5X14EA② 후타재 균열  
0.2/0.3X15EA③ 후타재 파손  
0.1X0.1④ 후타재 파손  
0.1X0.1⑤ 이물질퇴적  
L=3.0m

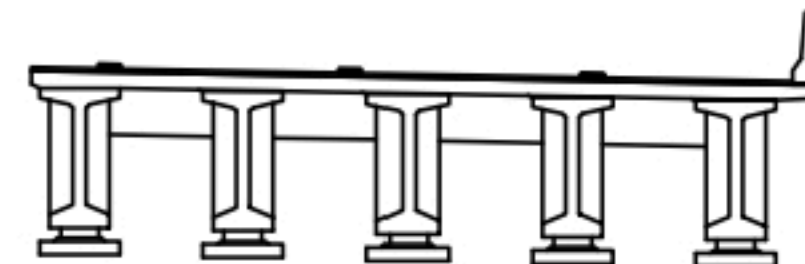
| 번호 | 구분 | 부재 | 손상내용 | 손상현황 | | | | | | 비고 |
|---|---|---|---|---|---|---|---|---|---|---|
| 1 | 19하 | 중분대 | 중분대 균열 | 0.2 | 1.0 | | 3.00 | m | 3 | |
| 2 | 19하 | 신축이음 | 후타재 균열 | 0.2 | 0.3 | | 1.20 | m | 4 | |

① 중분대 균열  
0.2/1.0X3EA② 후타재 균열  
0.2/0.3X4EA③ 이물질퇴적  
L=3.0m

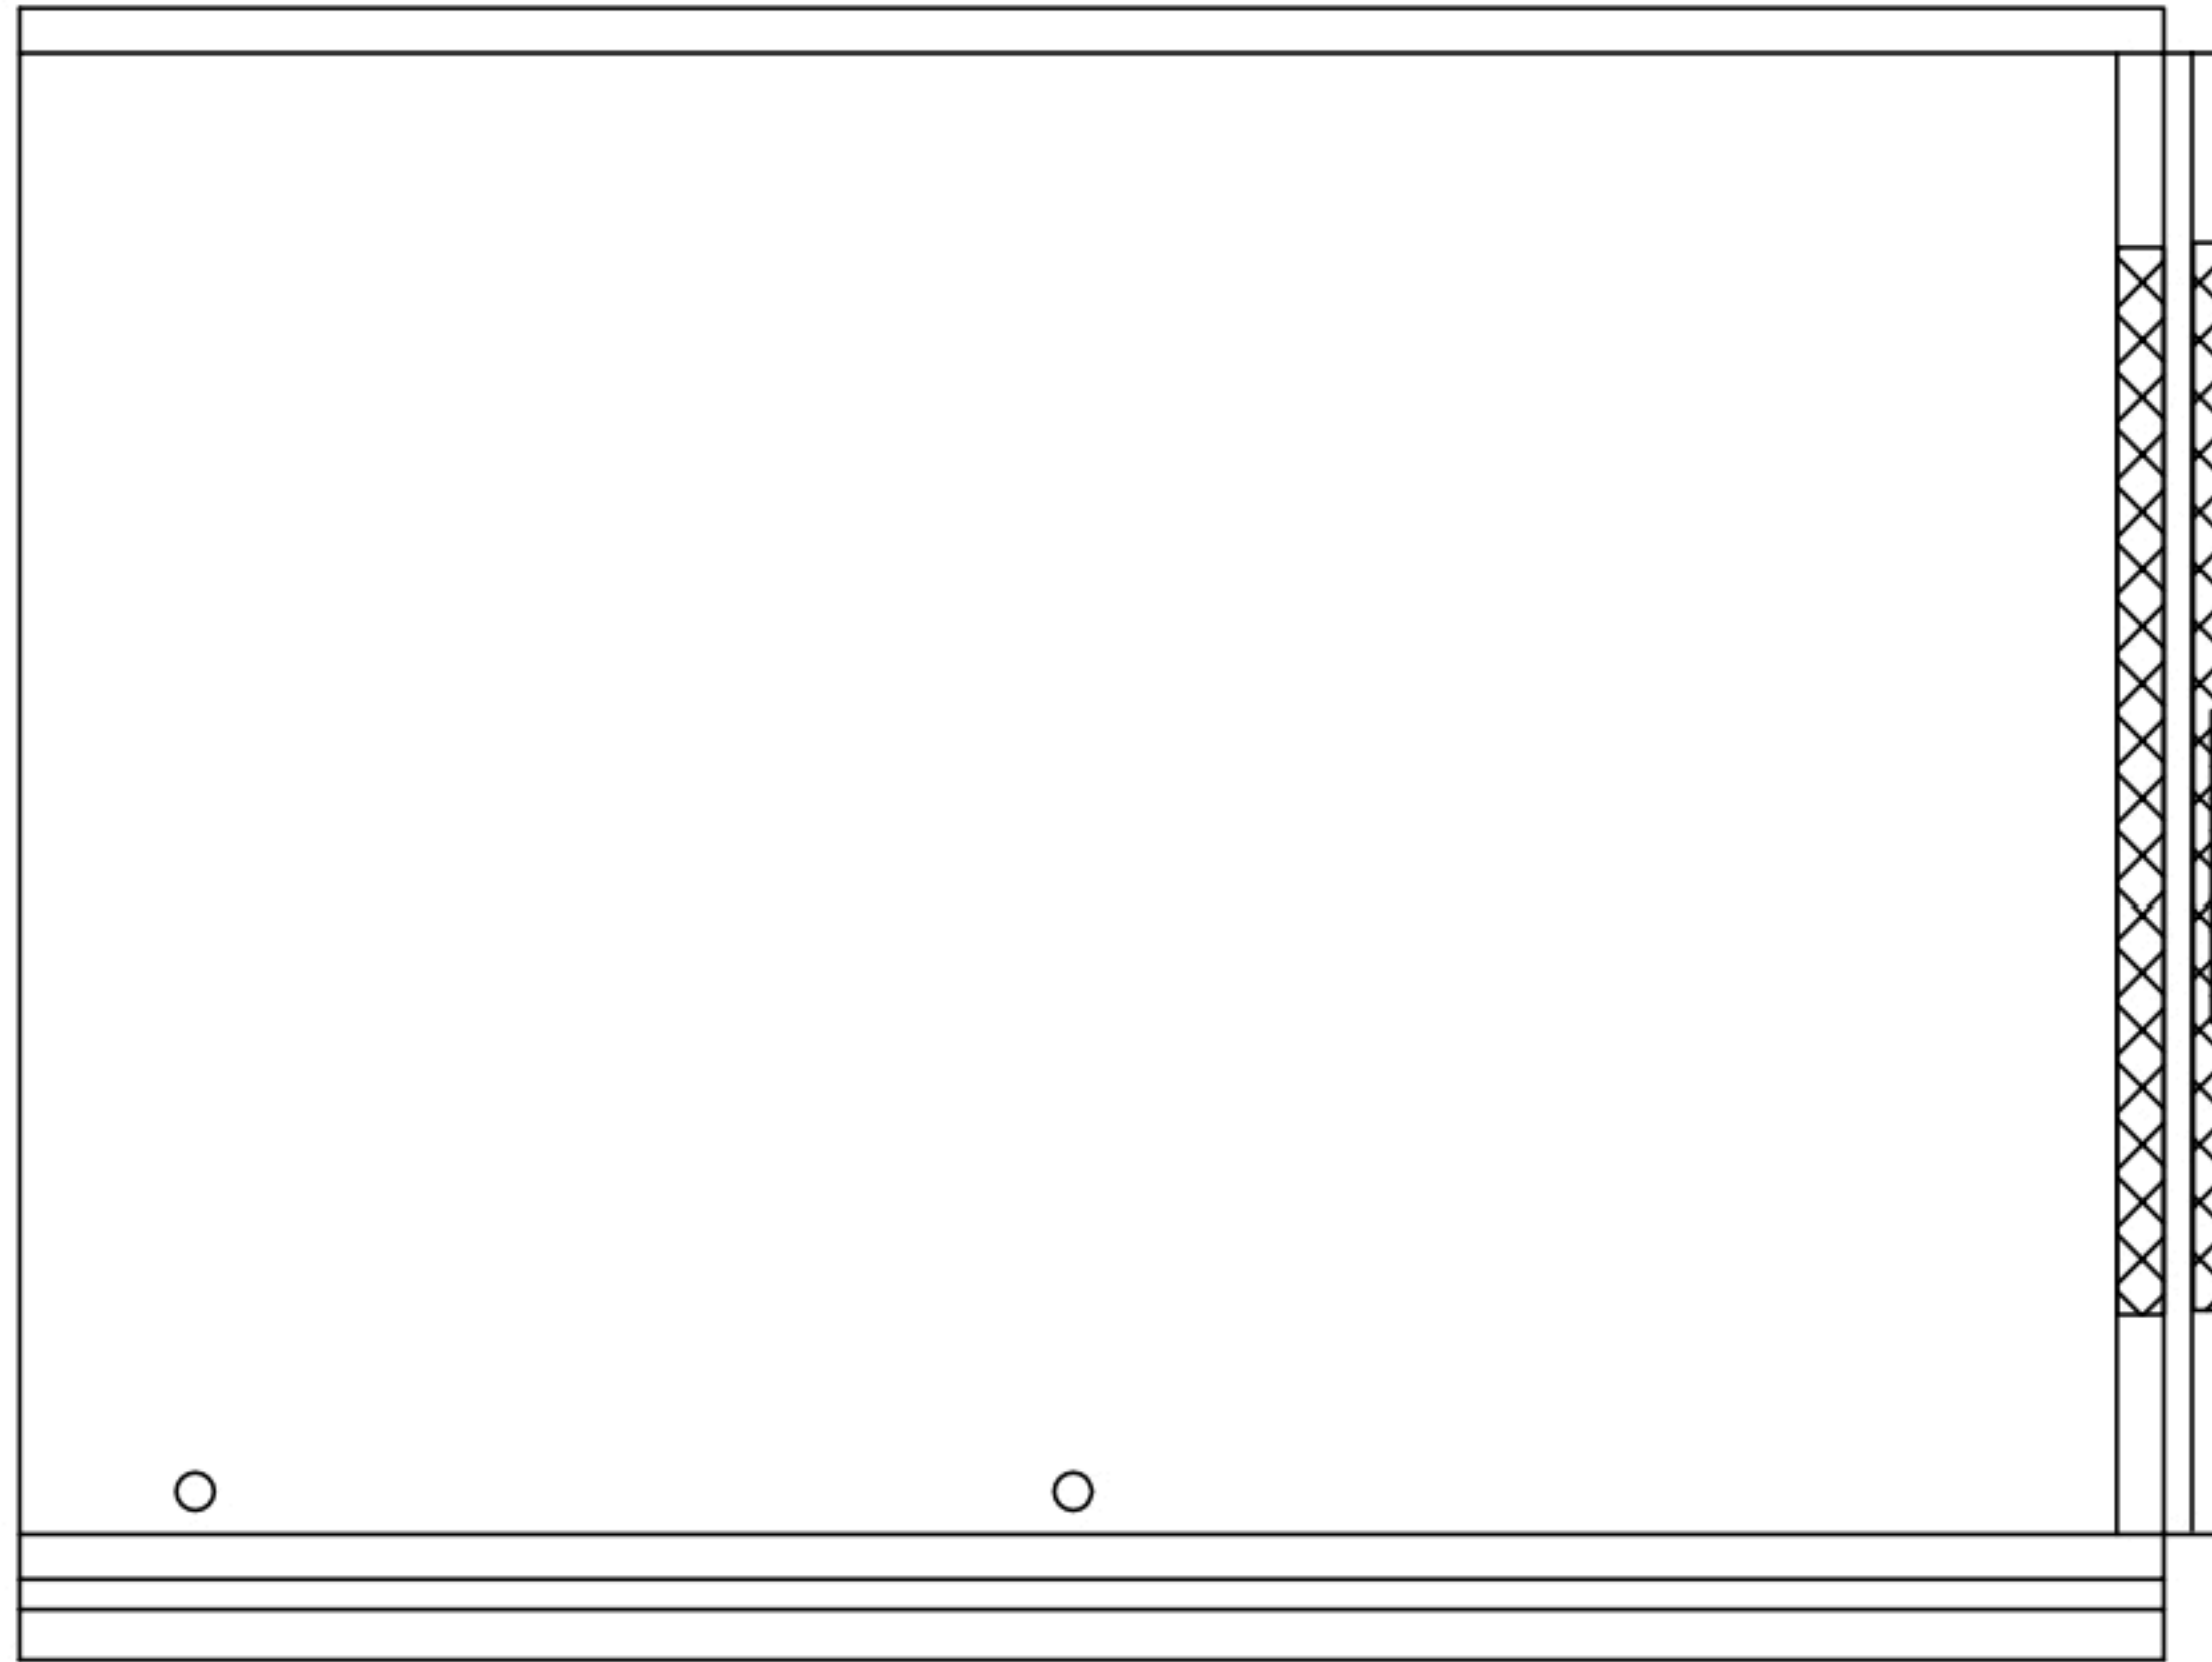
① 후타재 망상균열  
0.2X0.5X8.0X 2EA② 후타재 파손  
0.1X1.0

| 번호 | 구분 | 부재 | 손상내용 | 손상현황 | | | | | | 비 고 |
|---|---|---|---|---|---|---|---|---|---|---|
| 1 | 19하 | 신축이음 | 후타재 망상균열 | 0.2 | 0.5 | 8.0 | 8.00 | m <sup>2</sup> | 2 | |
