상주영천고속도로 2024~2025년 시설물 안전점검 용역  
(2024년 하반기 정기안전점검)

# 외 관 조 사 망 도

산호교

2024.11

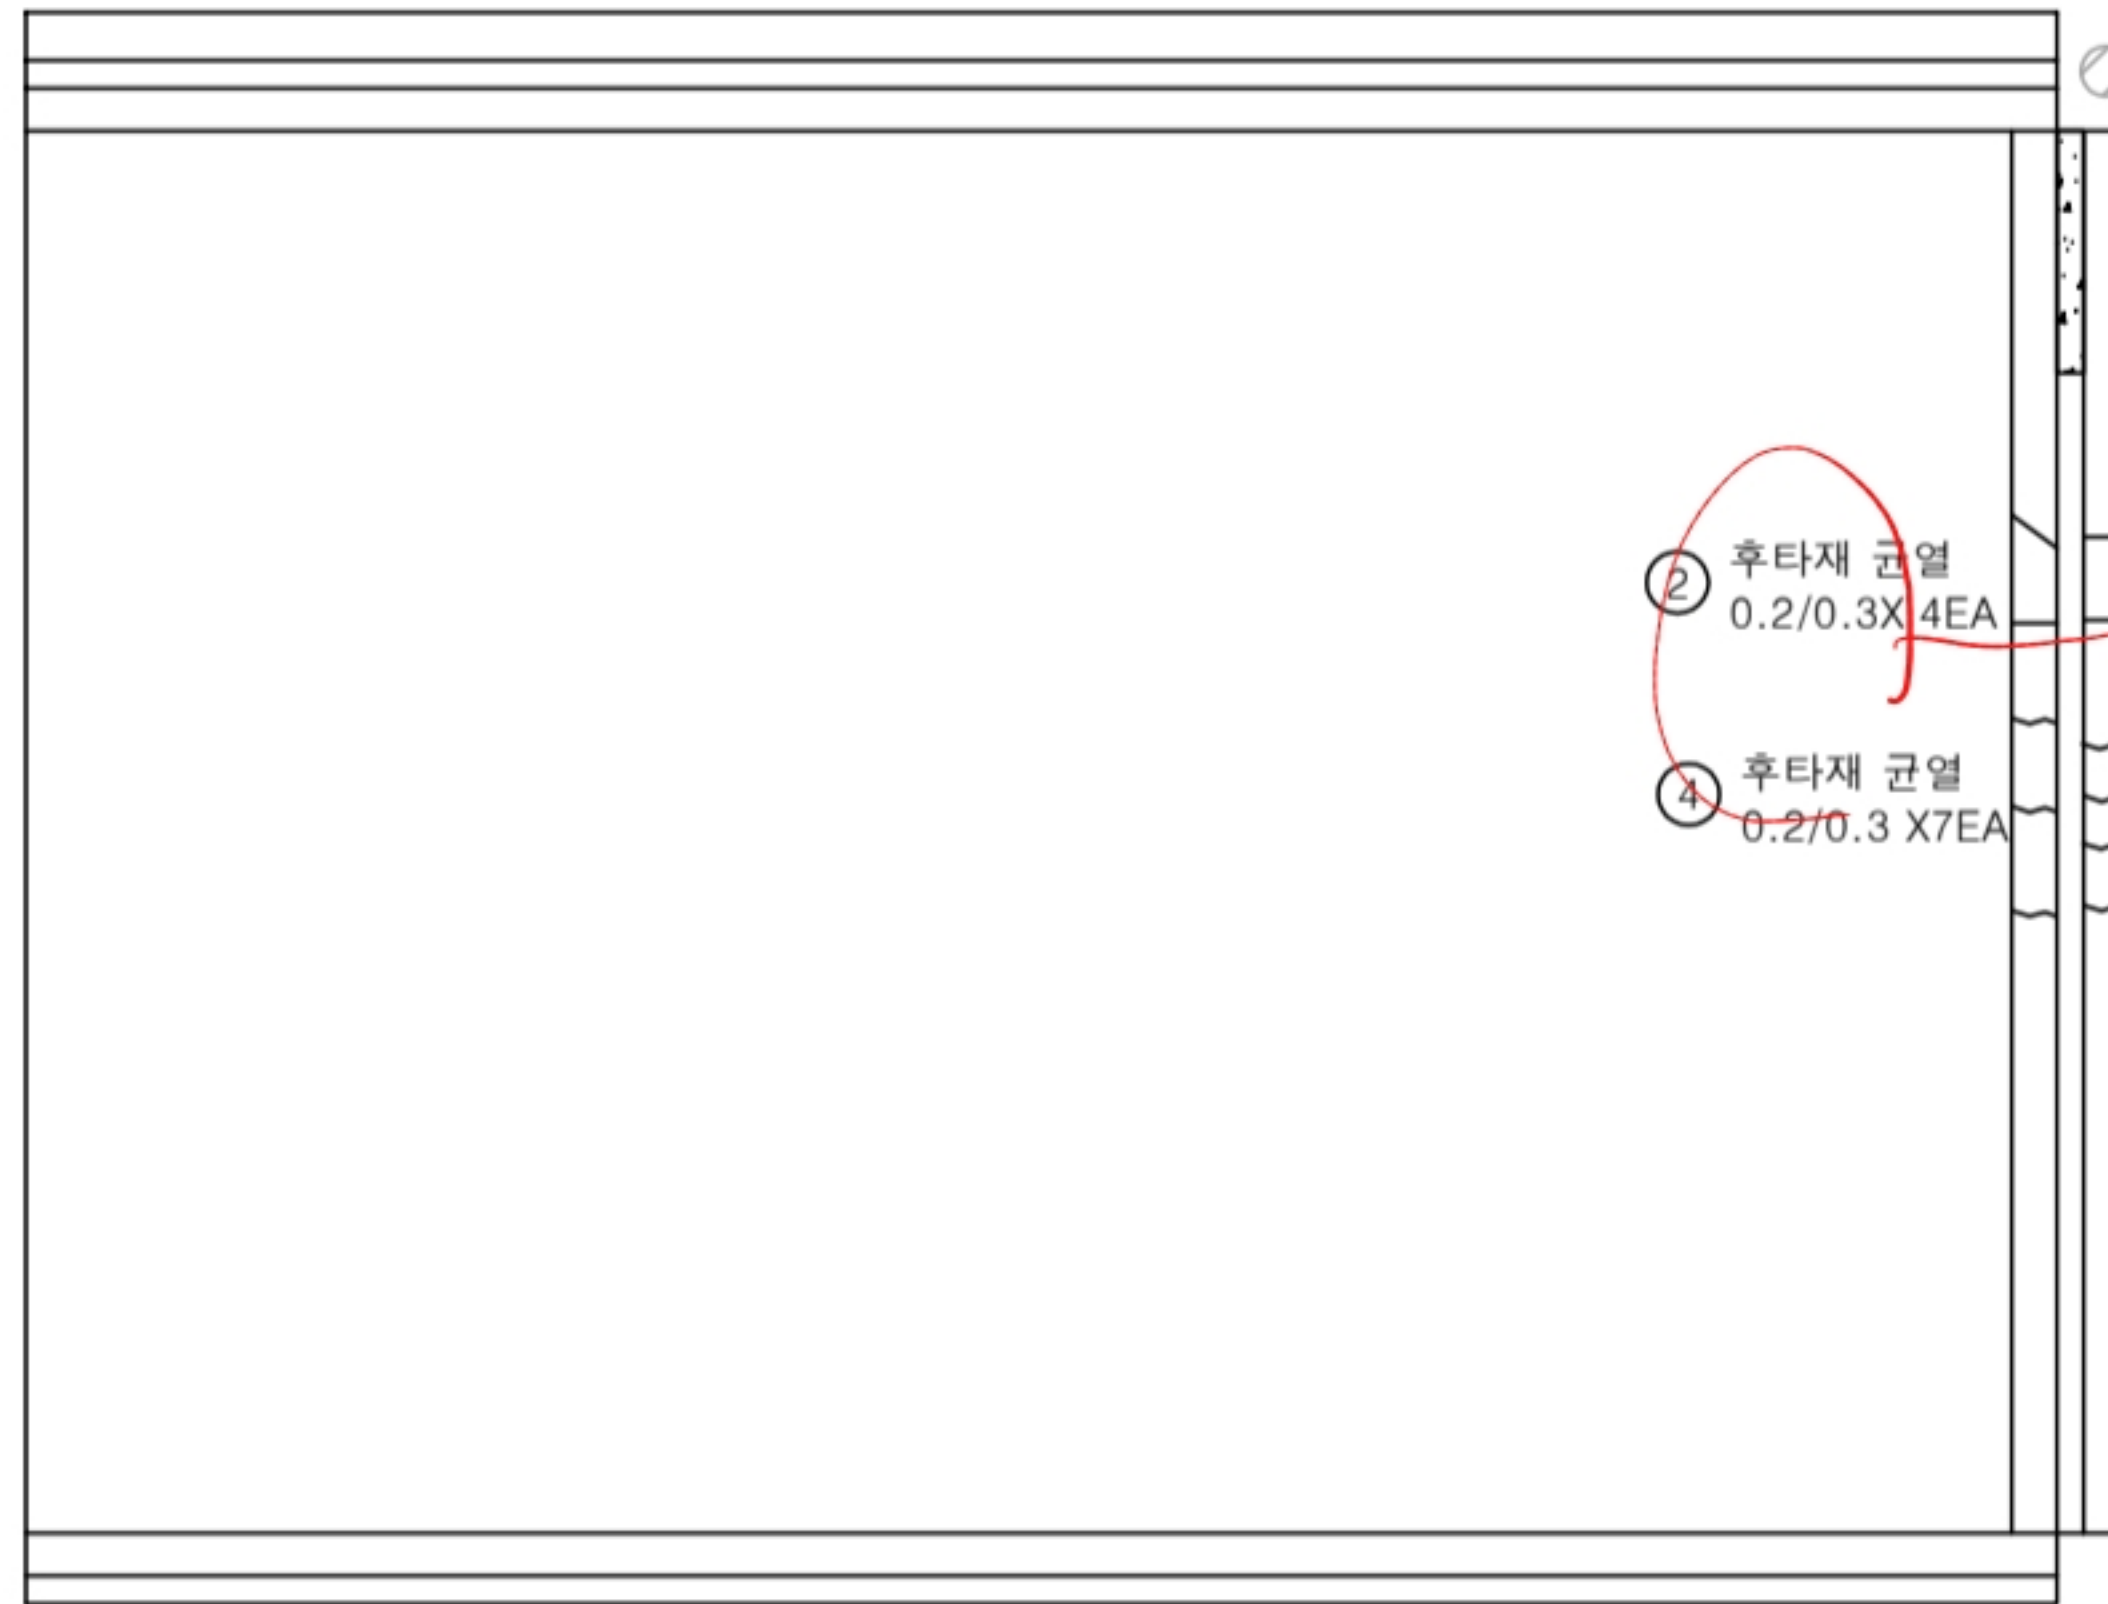
| 번호 | 구분 | 부재 | 손상내용 | 손상현황 | | | | | | 비고 |
|---|---|---|---|---|---|---|---|---|---|---|
| 1 | 19하 | 신축이음 | 이물질퇴적 | | 3.0 | | 3.00 | m | 1 | |
| 2 | 19하 | 신축이음 | 후타재 균열 | 0.2 | 0.3 | | 1.20 | m | 4 | |
| 3 | 19하 | 신축이음 | 차수판 볼트탈락 | | | | 1.00 | EA | 1 | 21하 보수 |
| 4 | 23하 | 신축이음 | 후타재 균열 | 0.2 | 0.3 | | 2.10 | m | 7 | |

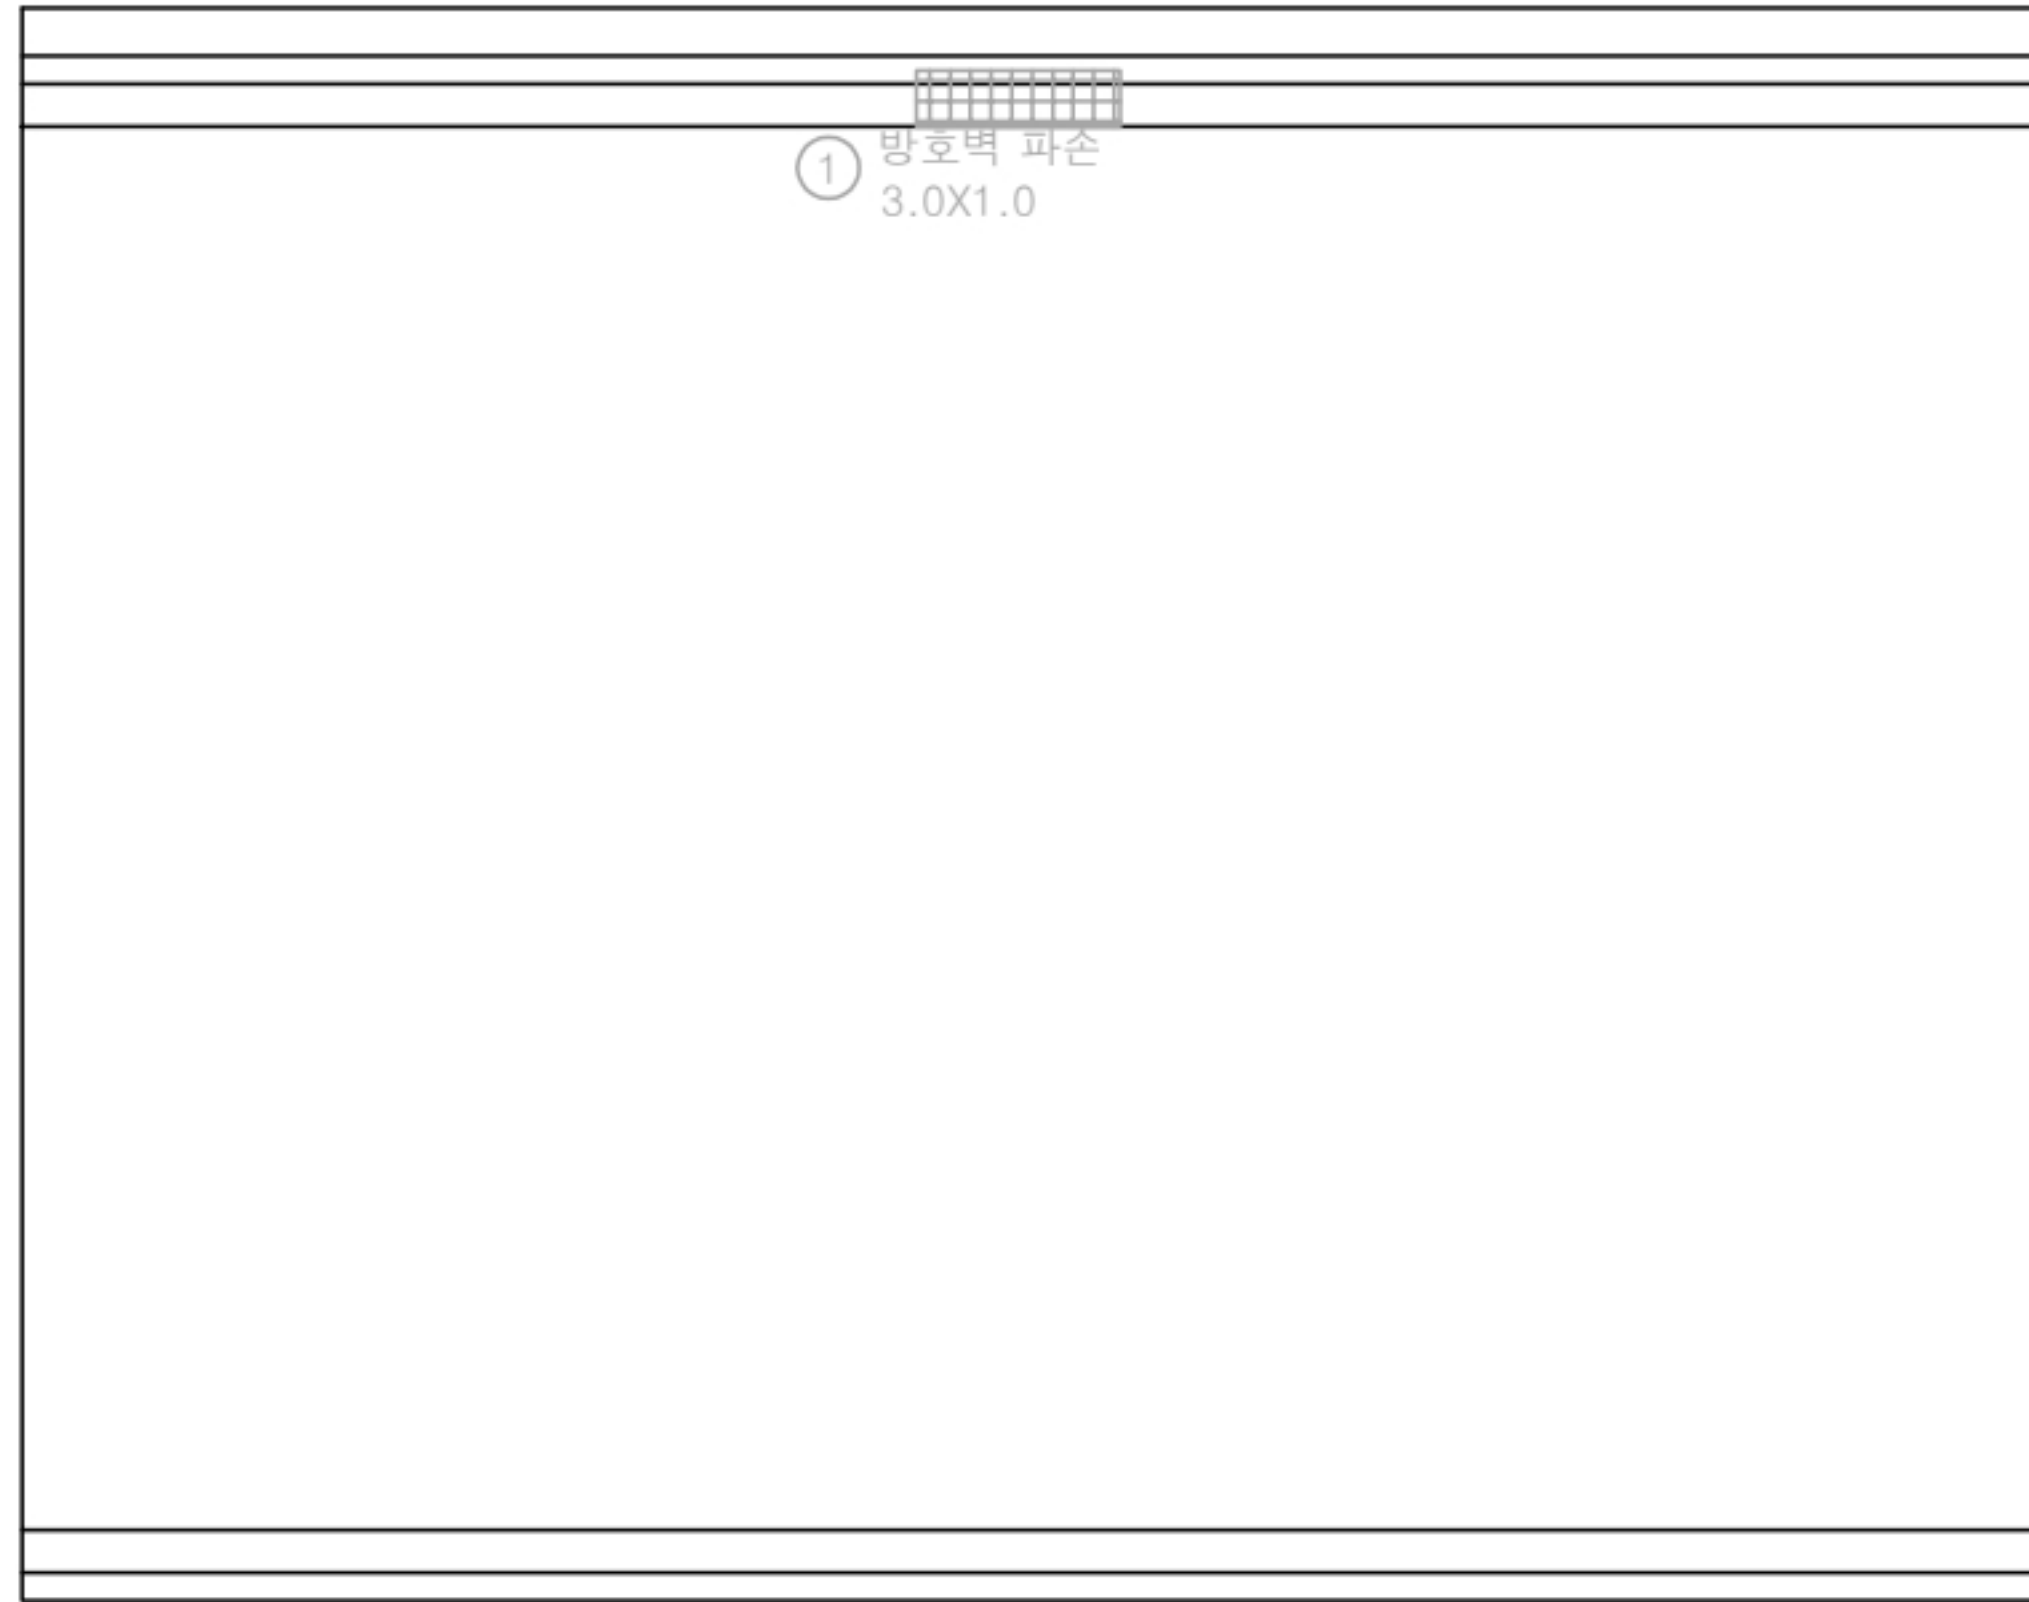
| 번호 | 구분 | 부재 | 손상내용 | 손상현황 | | | | | | 비고 |
|---|---|---|---|---|---|---|---|---|---|---|
| 1 | 19하 | 방호벽 | 방호벽 파손 | | 3.0 | 1.0 | 3.00 | m <sup>2</sup> | 1 | 21하 보수 |

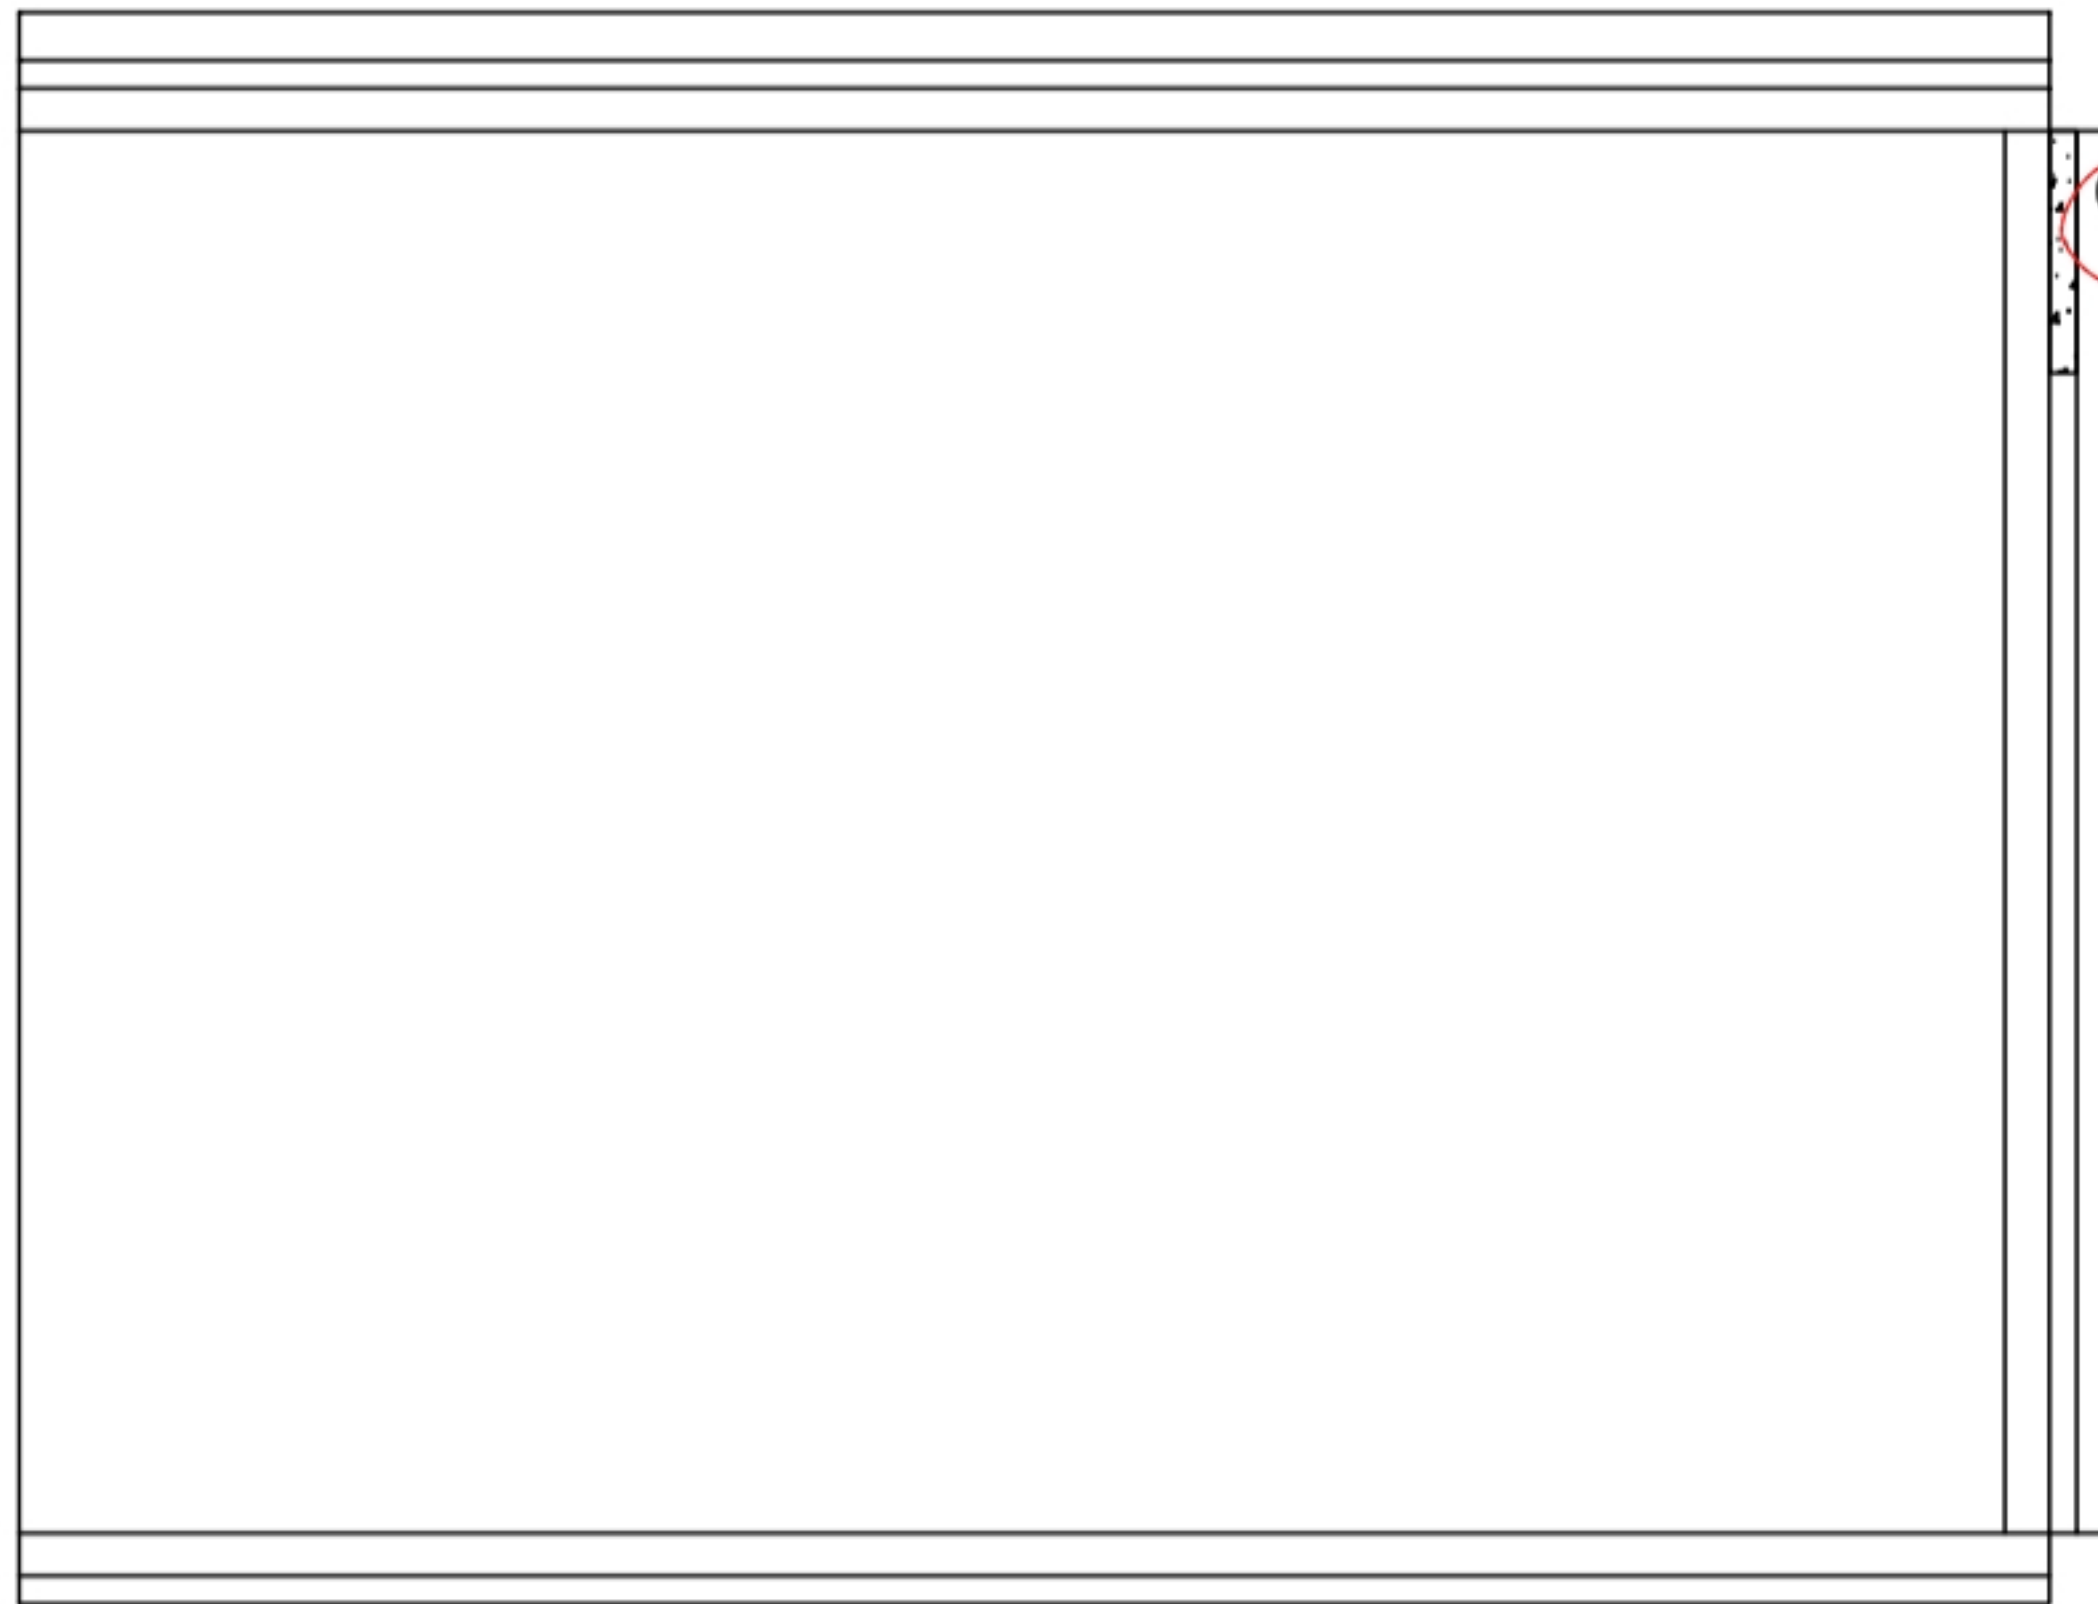
| 번호 | 구분 | 부재 | 손상내용 | 손상현황 | | | | | | 비고 |
|---|---|---|---|---|---|---|---|---|---|---|
| 1 | 19하 | 신축이음 | 이물질퇴적 | | 3.0 | | 3.00 | m | 1 | |

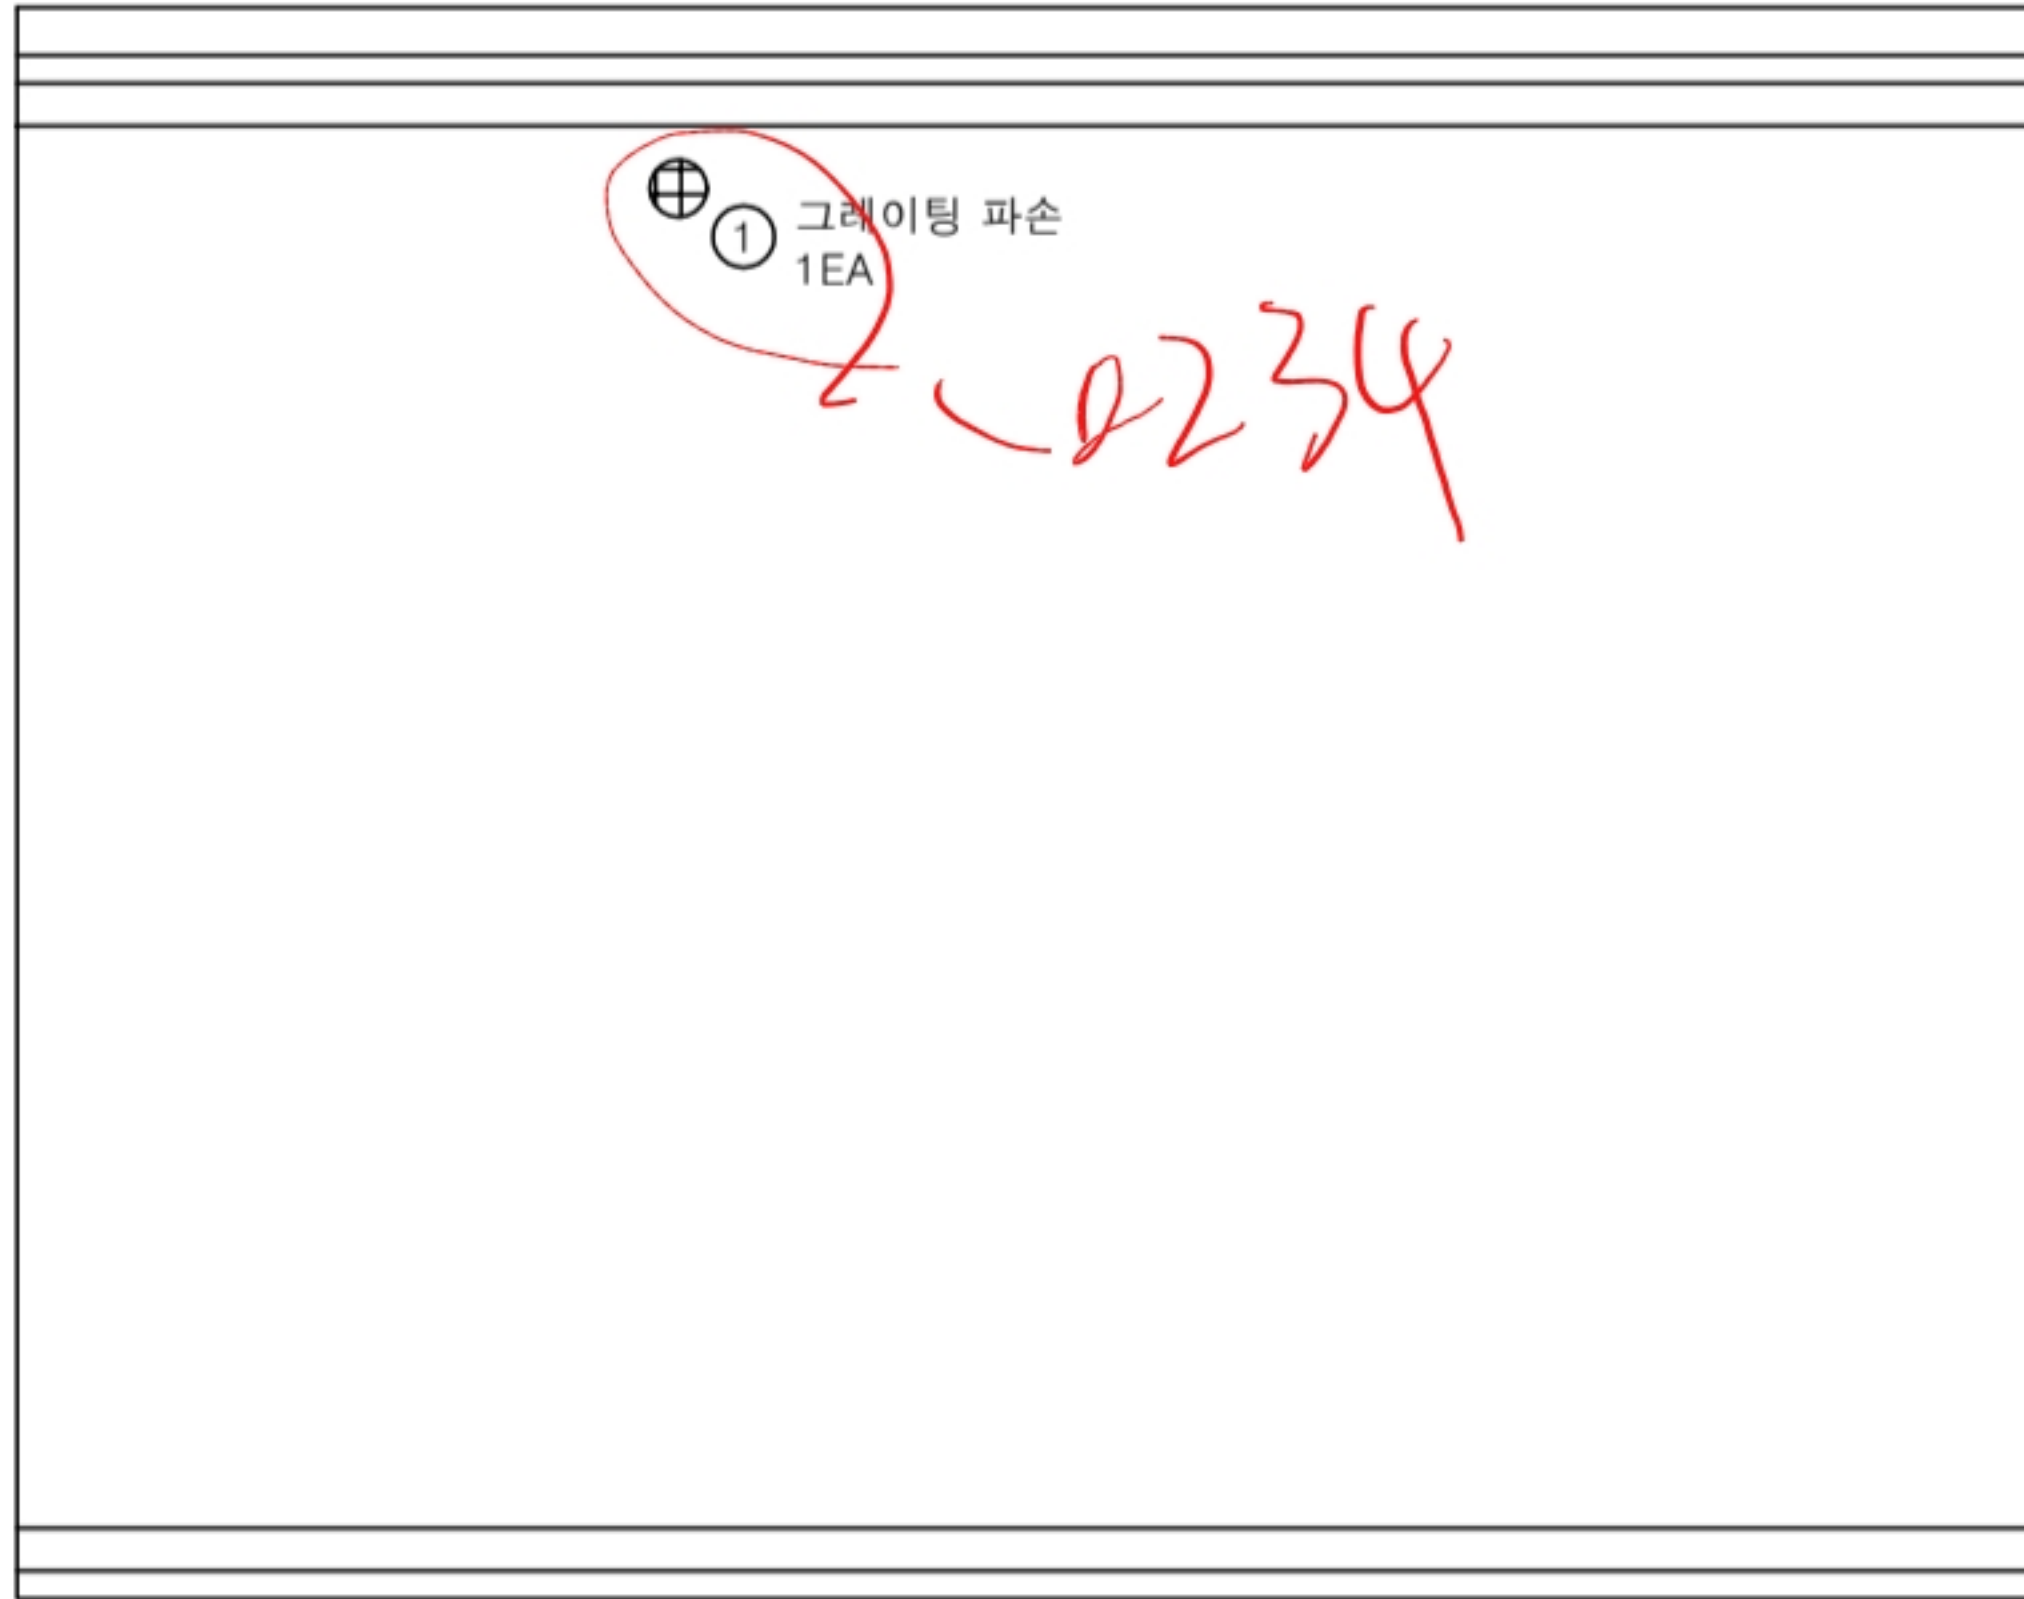
| 번호 | 구분 | 부재 | 손상내용 | 손상현황 | | | | | | 비고 |
|---|---|---|---|---|---|---|---|---|---|---|
| 1 | 19하 | 배수시설 | 그레이팅 파손 | | | | 1.00 | EA | 1 | |

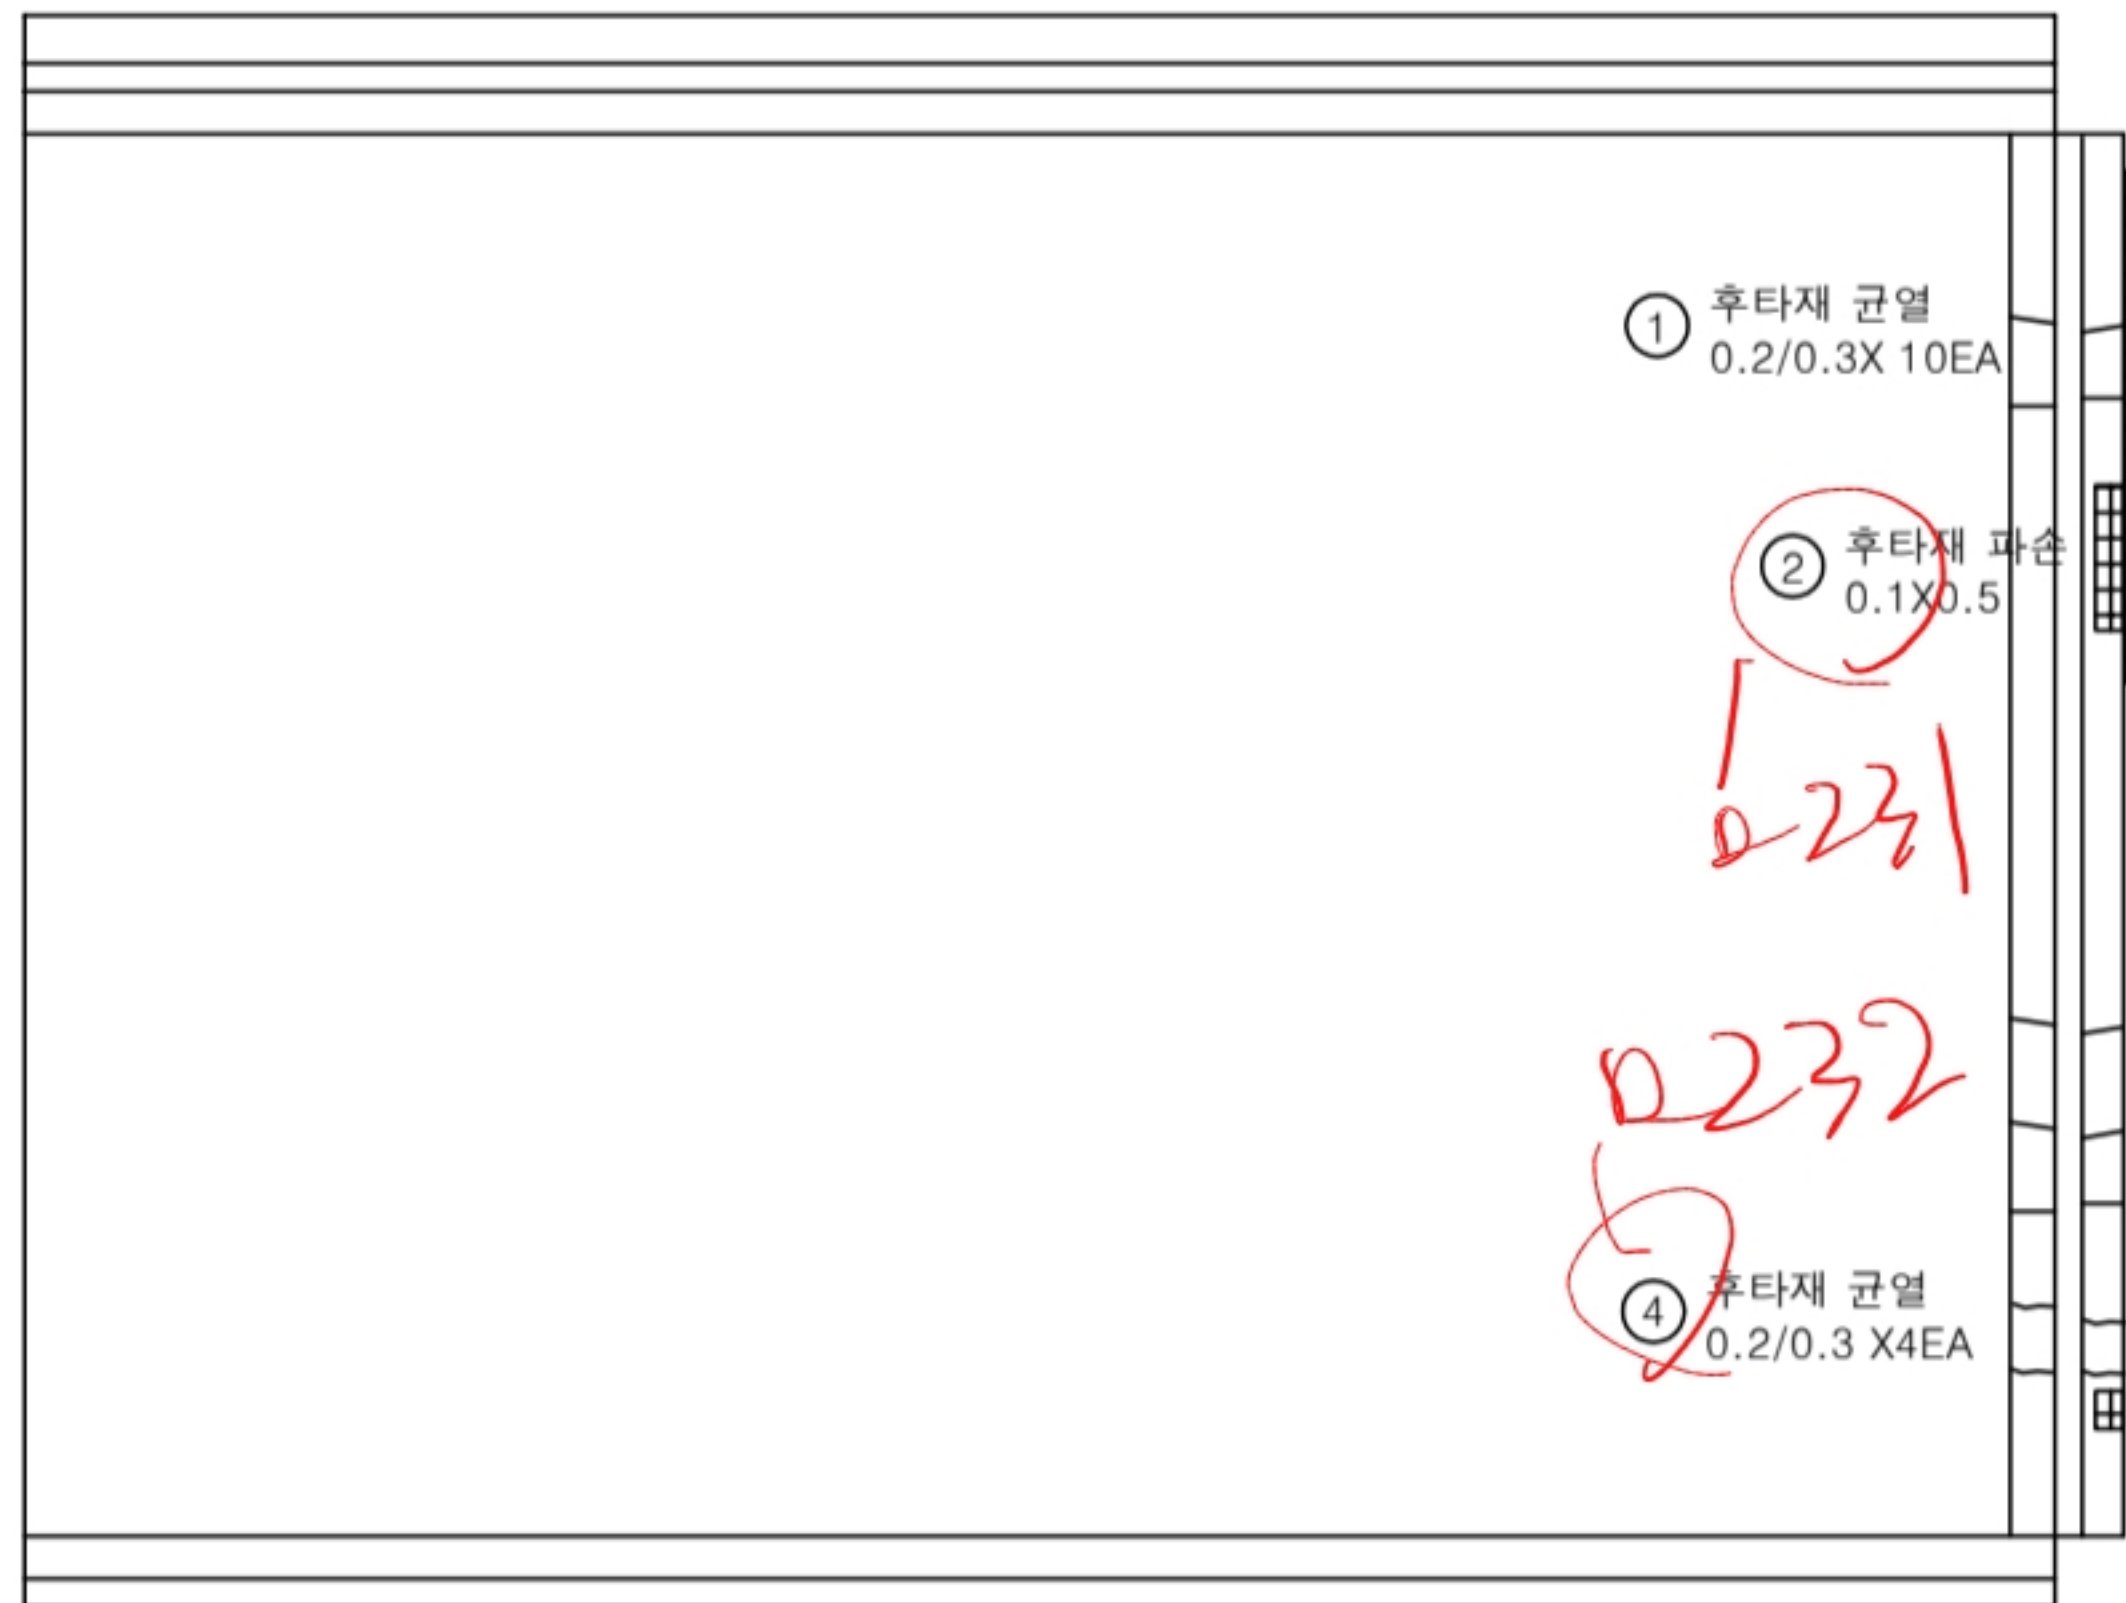
| 번호 | 구분 | 부재 | 손상내용 | 손상현황 | | | | | | 비고 |
|---|---|---|---|---|---|---|---|---|---|---|
| 1 | 19하 | 신축이음 | 후타재 균열 | 0.2 | 0.3 | | 3.00 | m | 10 | |
| 2 | 19하 | 신축이음 | 후타재 파손 | | 0.1 | 0.5 | 0.05 | m <sup>2</sup> | 1 | |
| 3 | 19하 | 신축이음 | 후타재 파손 | | 0.1 | 0.2 | 0.02 | m <sup>2</sup> | 1 | |
| 4 | 23하 | 신축이음 | 후타재 균열 | 0.2 | 0.3 | | 1.20 | m | 4 | |
| 5 | 23하 | 교면포장 | 포장 파손 | | 0.5 | 5.0 | 2.50 | m <sup>2</sup> | 1 | |
