상주영천고속도로 2024~2025년 시설물 안전점검 용역  
(2024년 하반기 정기안전점검)

# 외 관 조 사 망 도

산호교

2024.11

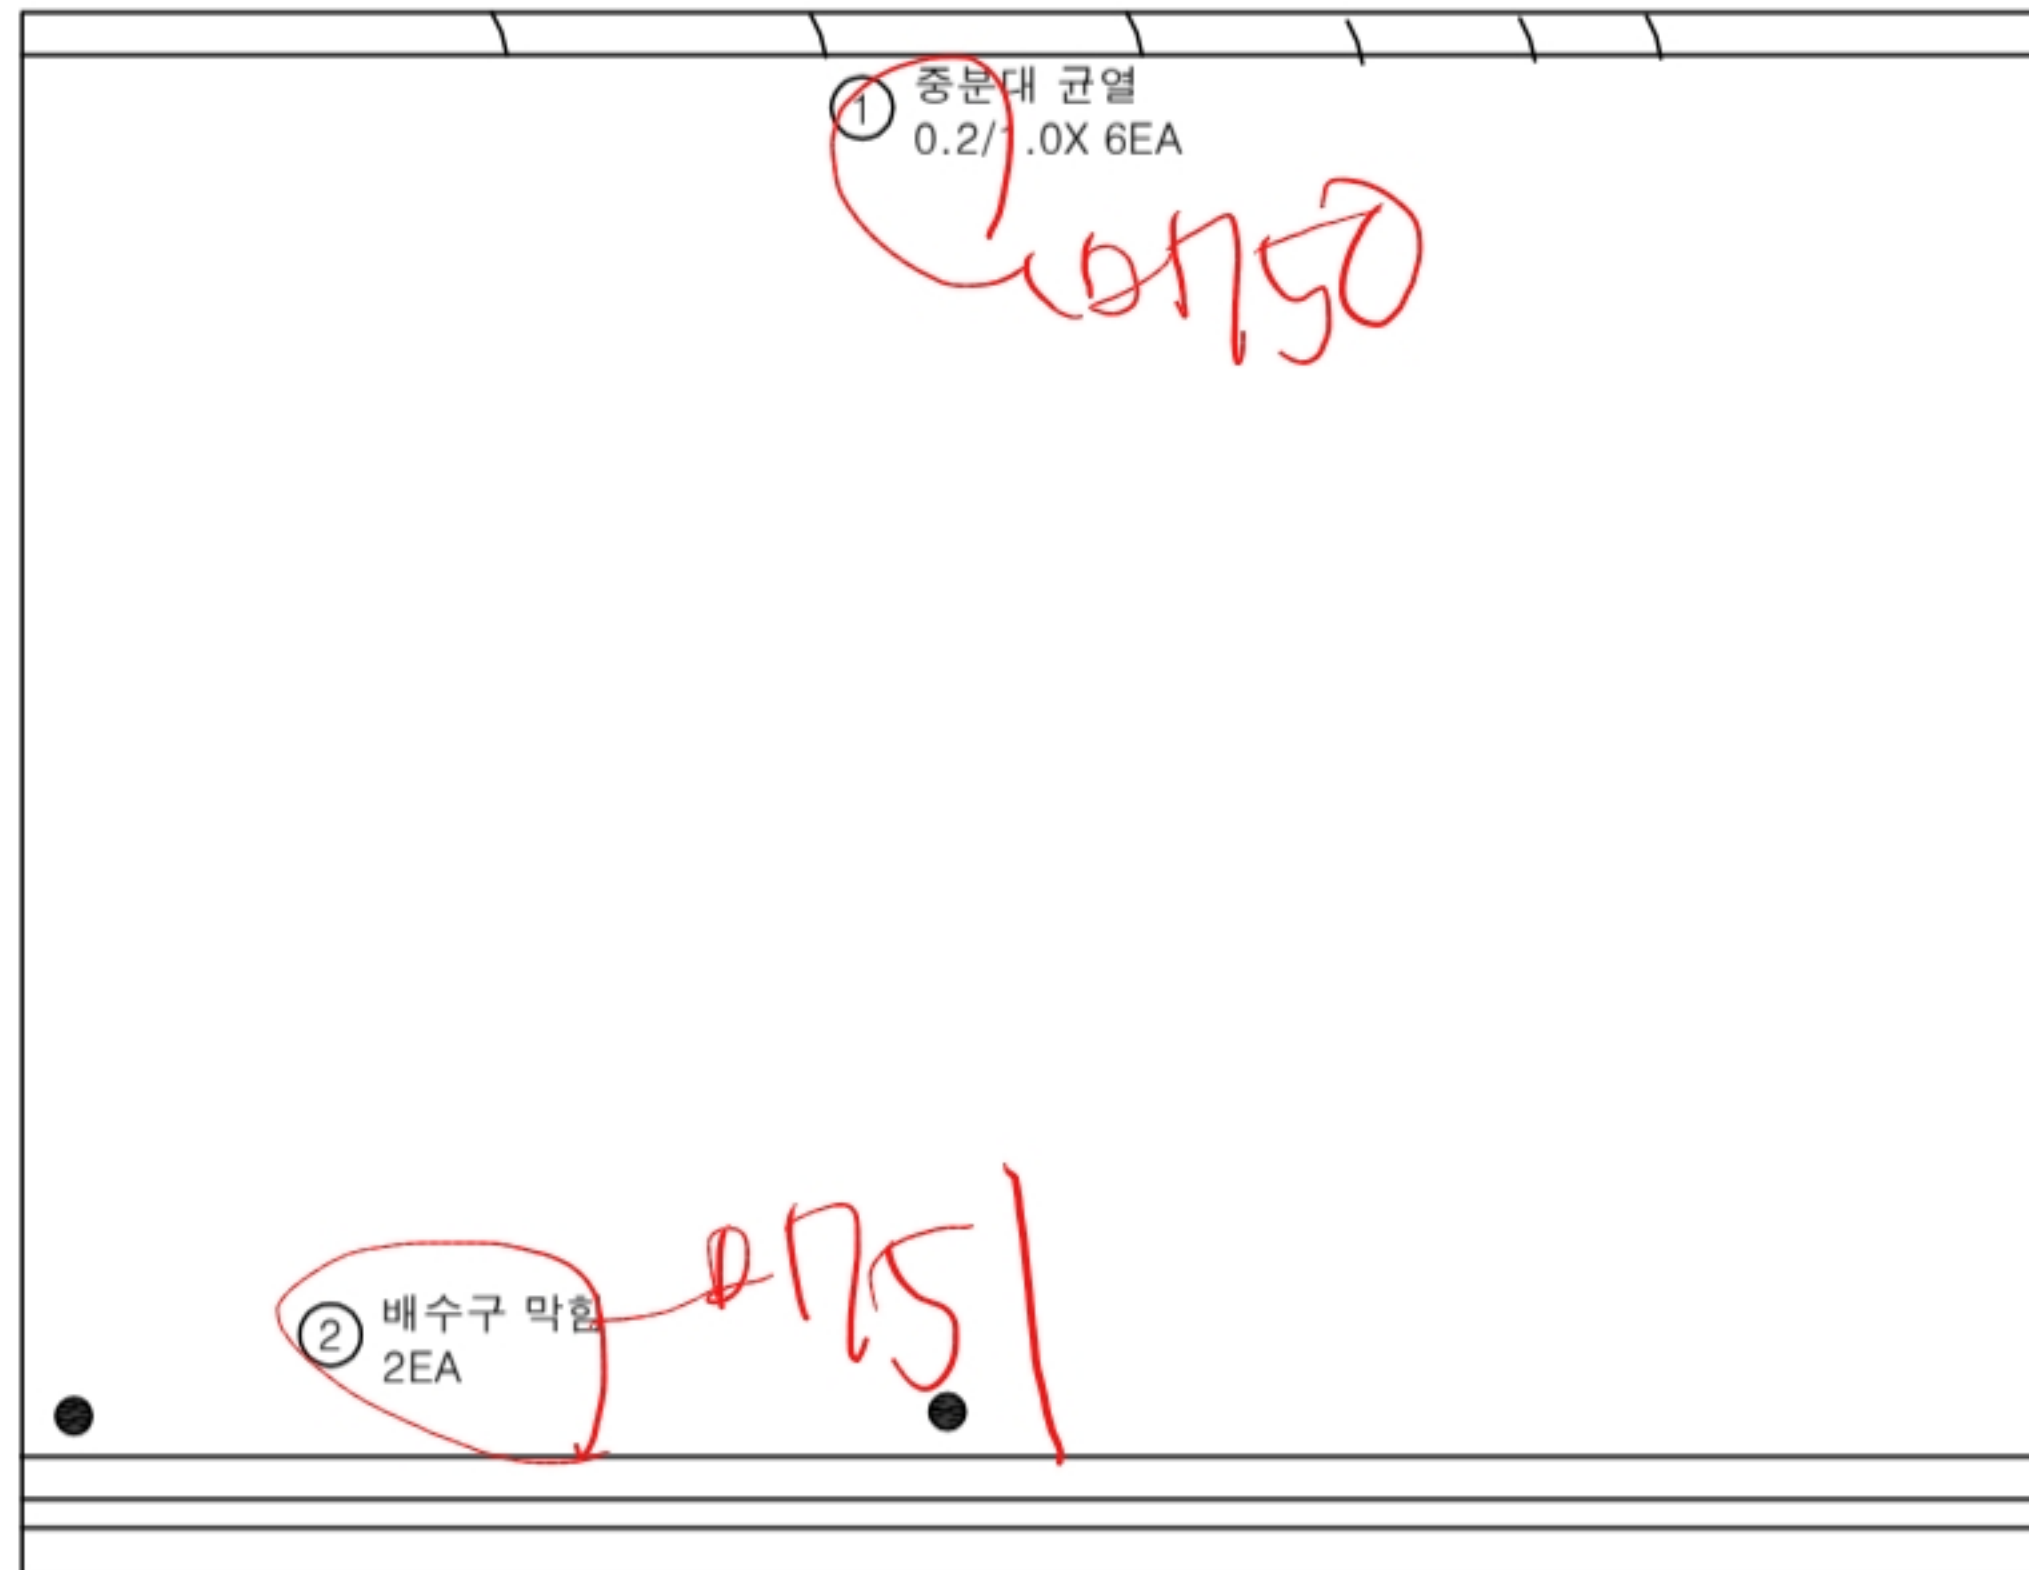
| 번호 | 구분 | 부재 | 손상내용 | 손상현황 | | | | | | 비고 |
|---|---|---|---|---|---|---|---|---|---|---|
| 1 | 19하 | 중분대 | 중분대 균열 | 0.2 | 1.0 | | 6.00 | m | 6 | |
| 2 | 23하 | 배수시설 | 배수구 막힘 | | | | 2.00 | EA | 2 | |

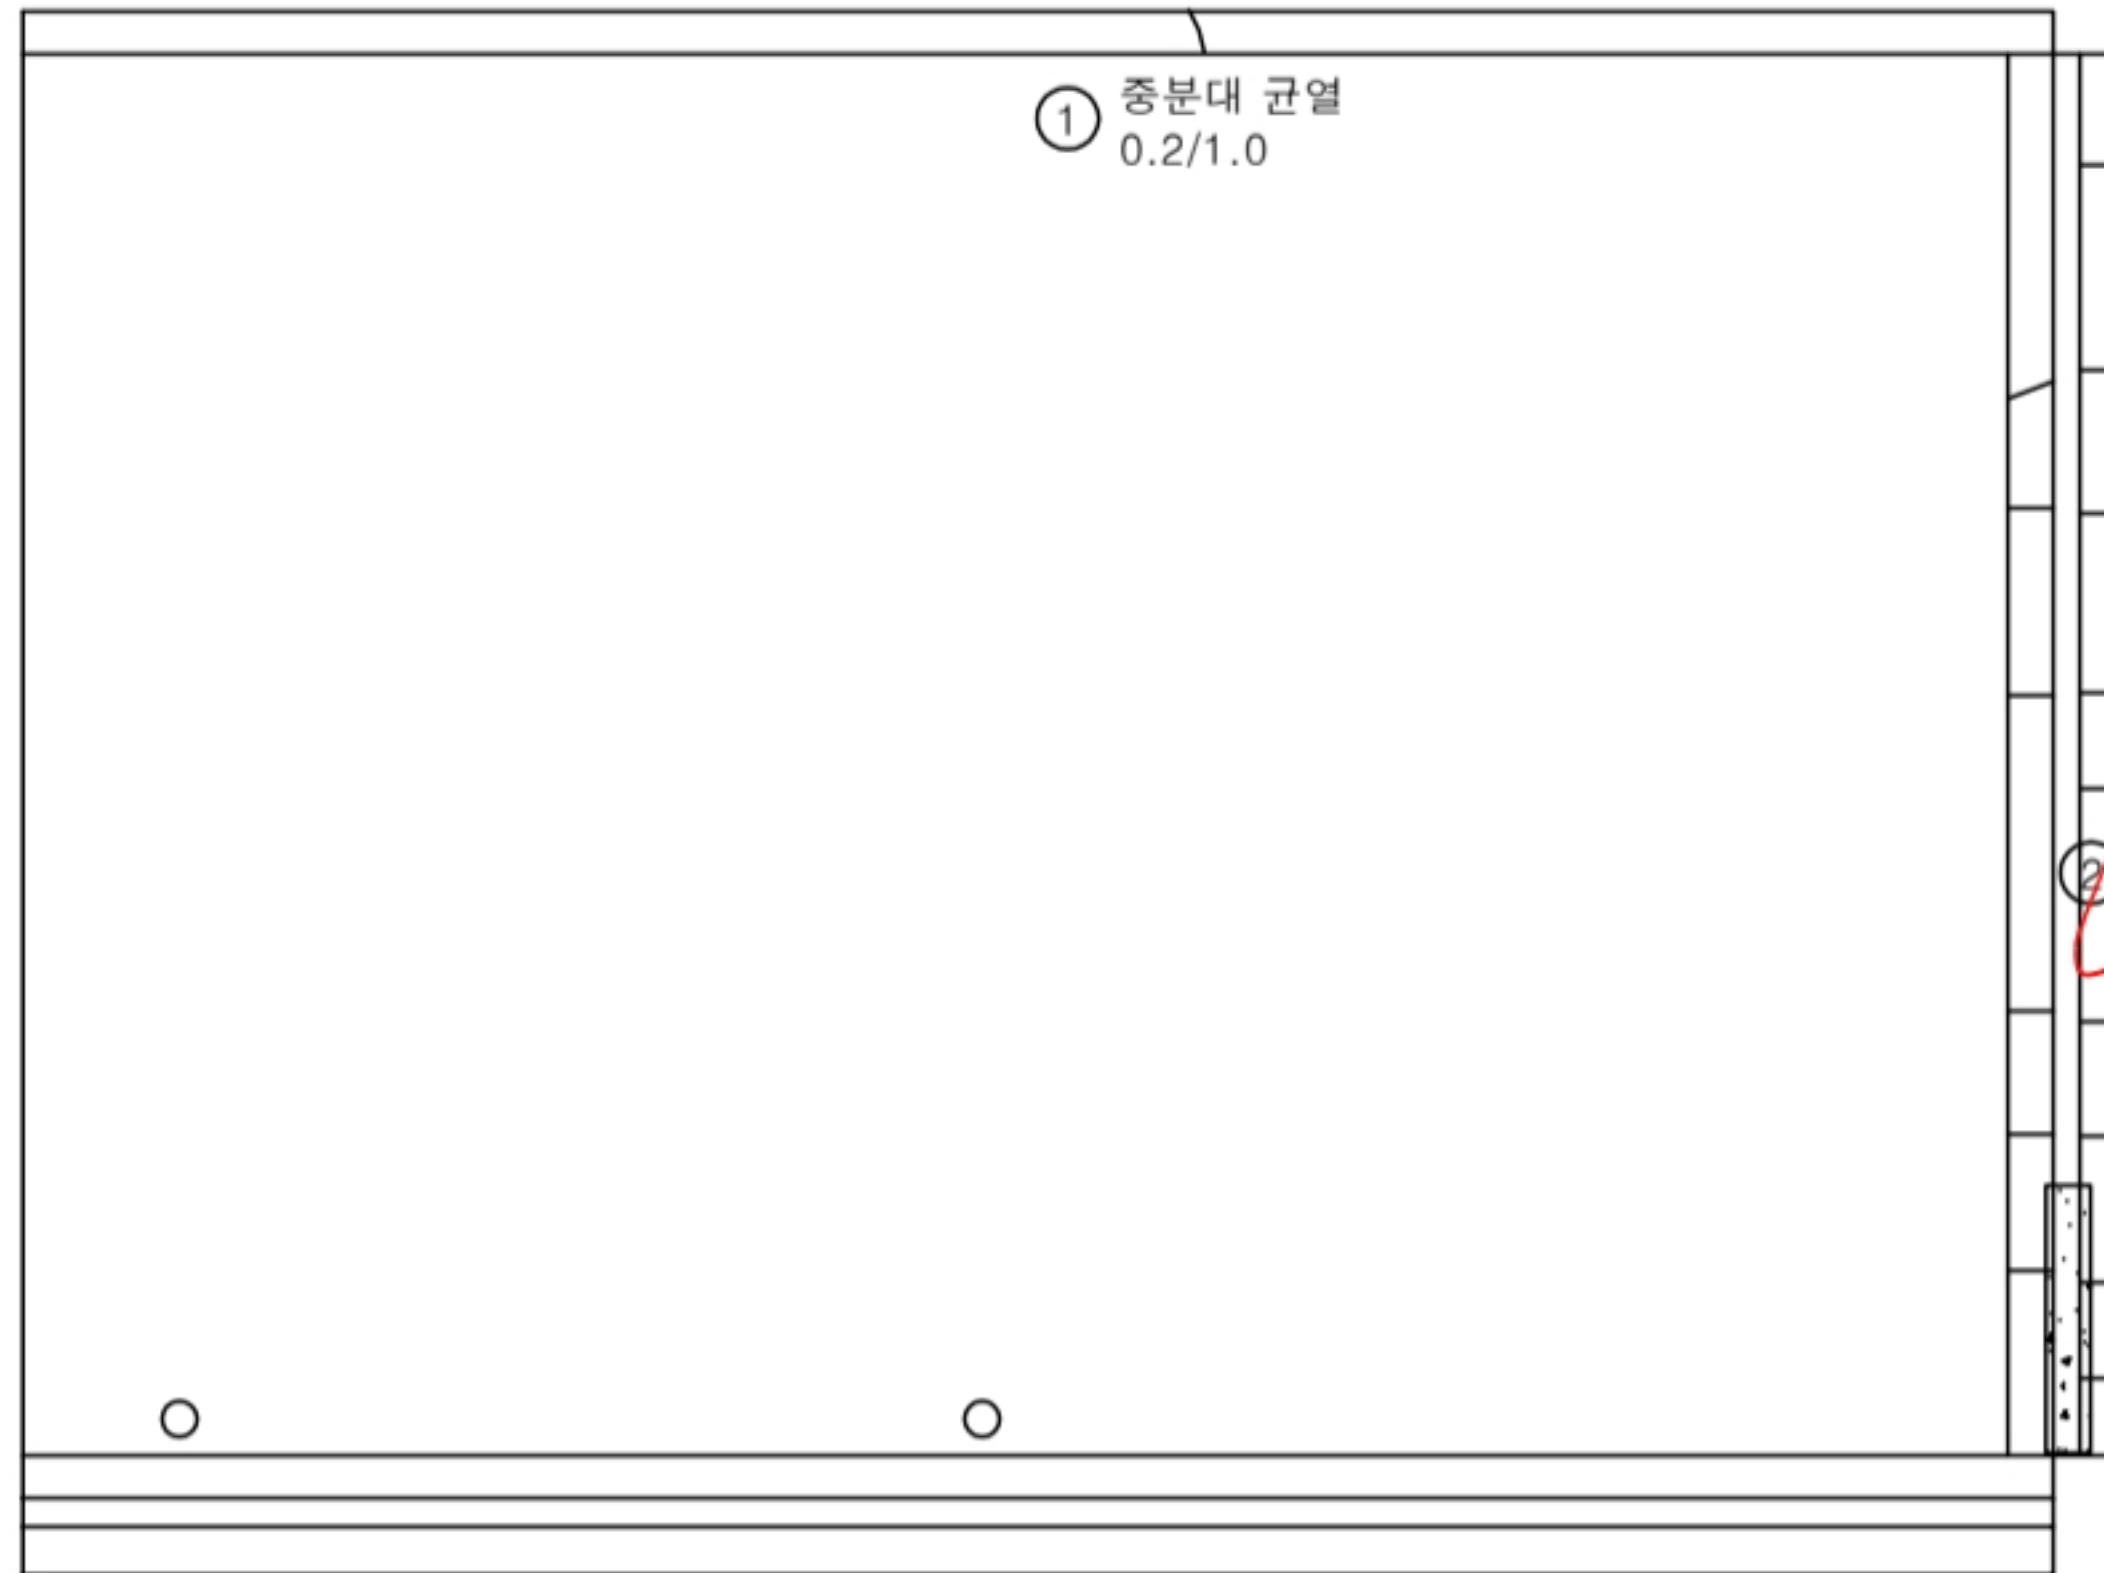
| 번호 | 구분 | 부재 | 손상내용 | 손상현황 | | | | | | 비고 |
|---|---|---|---|---|---|---|---|---|---|---|
| 1 | 19하 | 중분대 | 중분대 균열 | 0.2 | 1.0 | | 1.00 | m | 1 | |
| 2 | 19하 | 신축이음 | 후타재 균열 | 0.2 | 0.3 | | 4.50 | m | 15 | |
| 3 | 19하 | 신축이음 | 이물질퇴적 | | 3.0 | | 3.00 | m | 1 | |

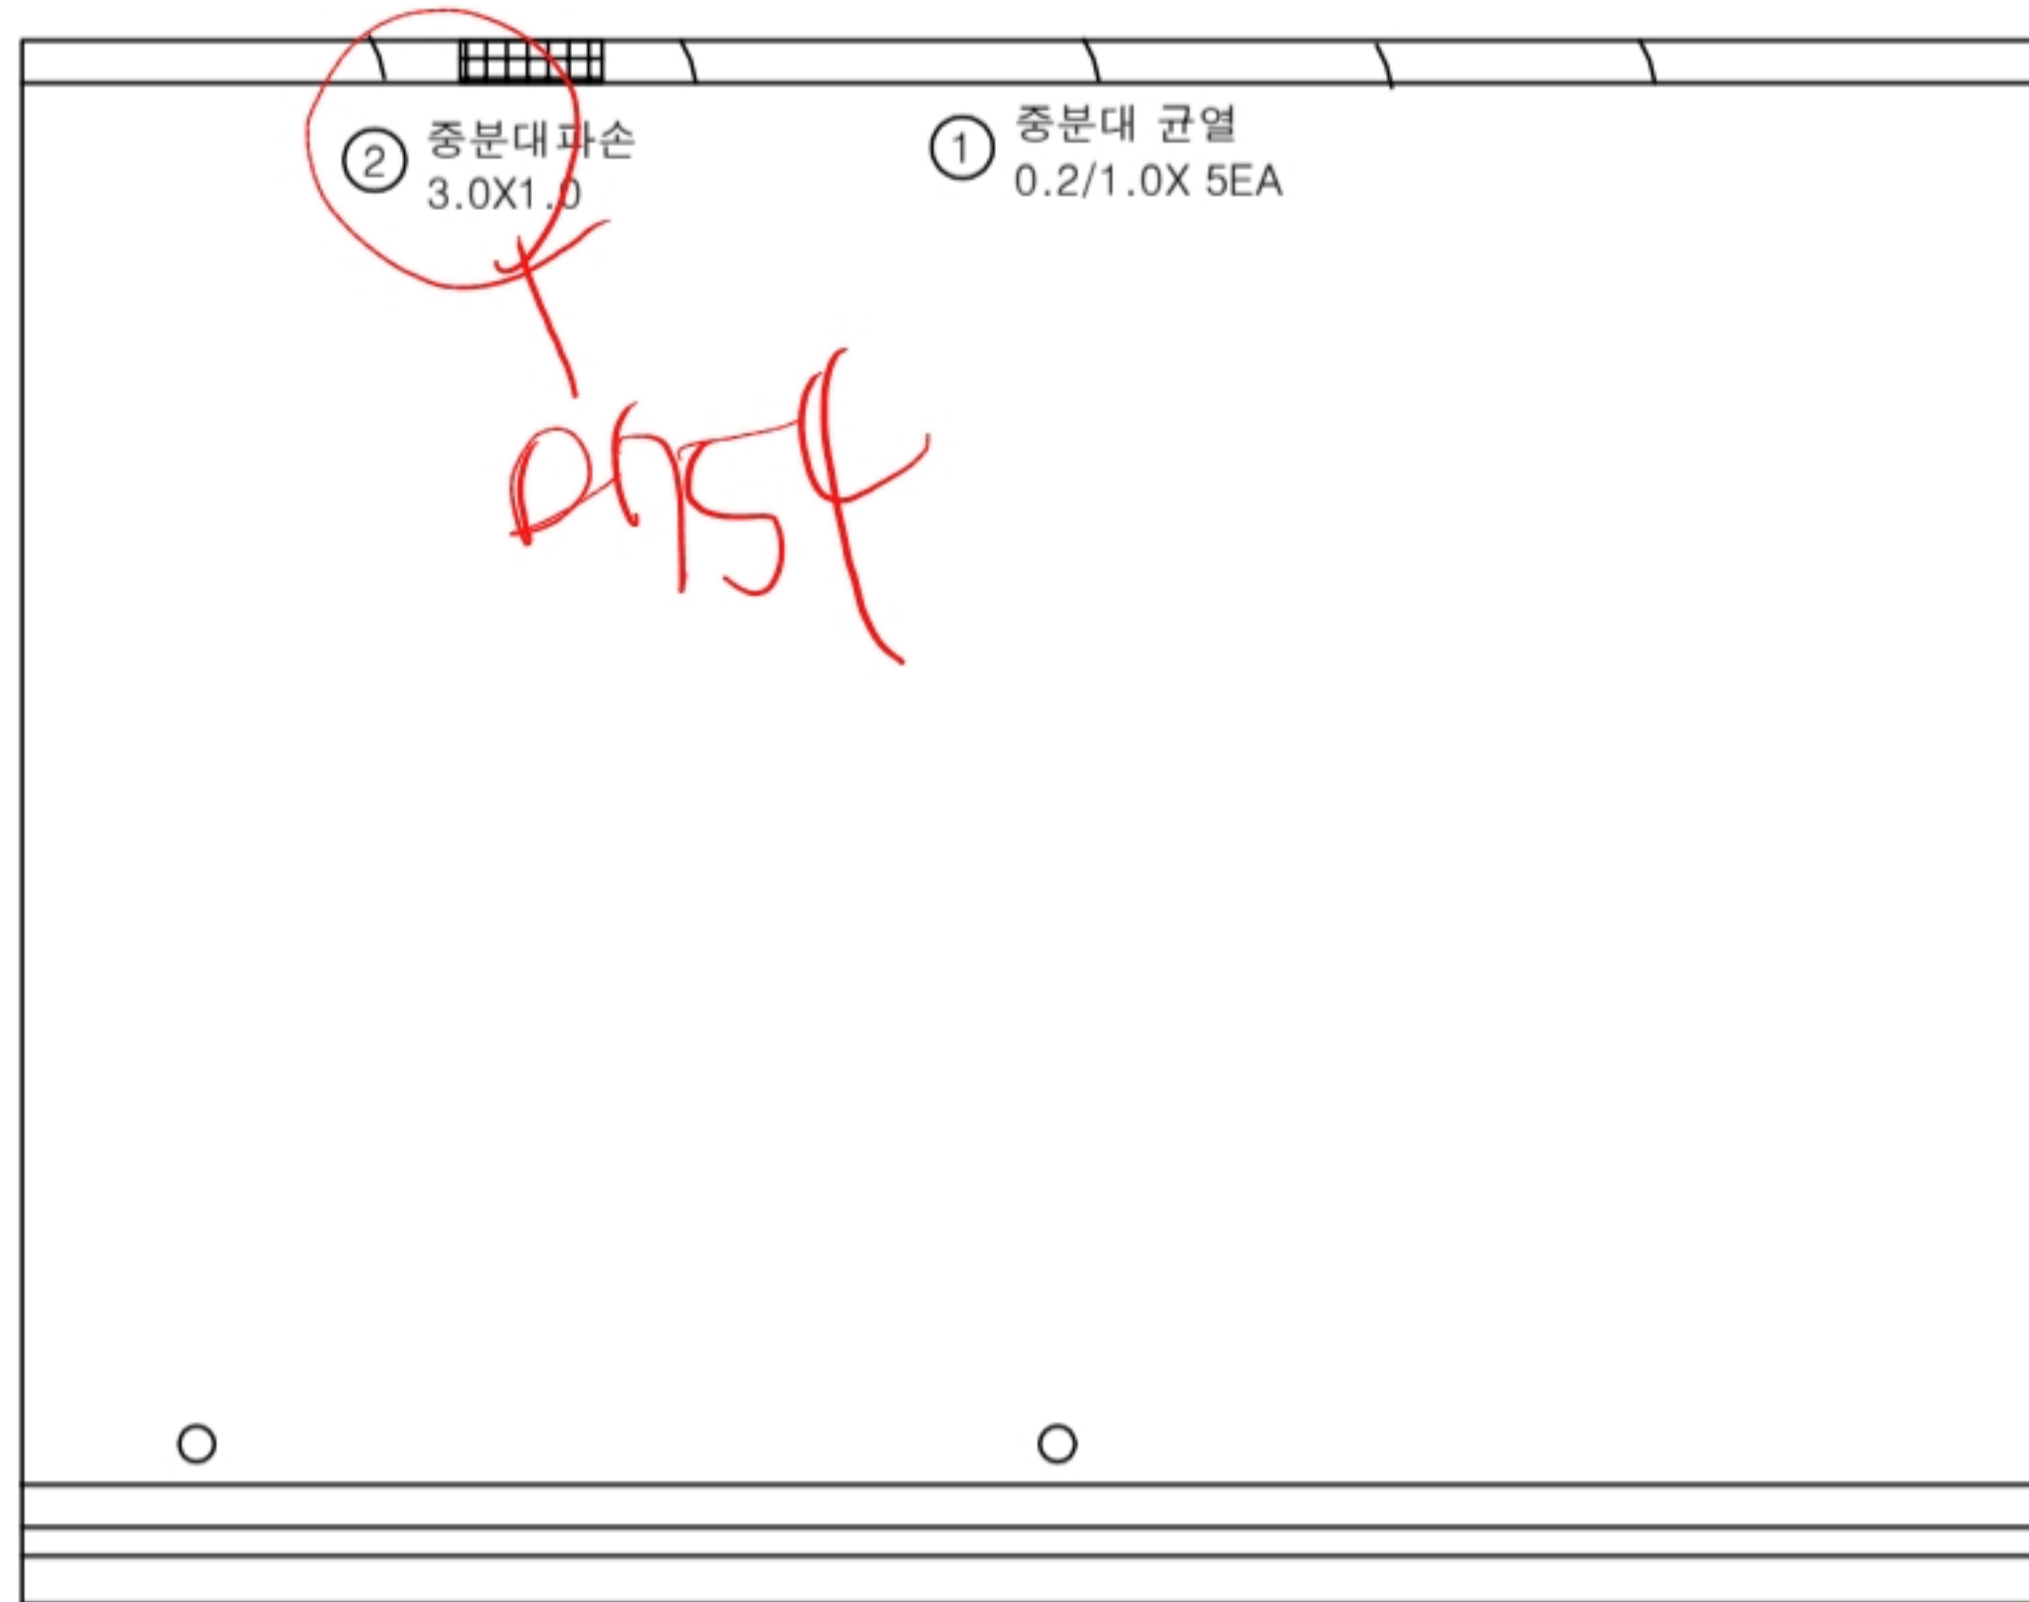
| 번호 | 구분 | 부재 | 손상내용 | 손상현황 | | | | | | 비고 |
|---|---|---|---|---|---|---|---|---|---|---|
| 1 | 19하 | 중분대 | 중분대 균열 | 0.2 | 1.0 | | 5.00 | m | 5 | |
| 2 | 20상 | 중분대 | 중분대 파손 | | 3.0 | 1.0 | 3.00 | m <sup>2</sup> | 1 | |

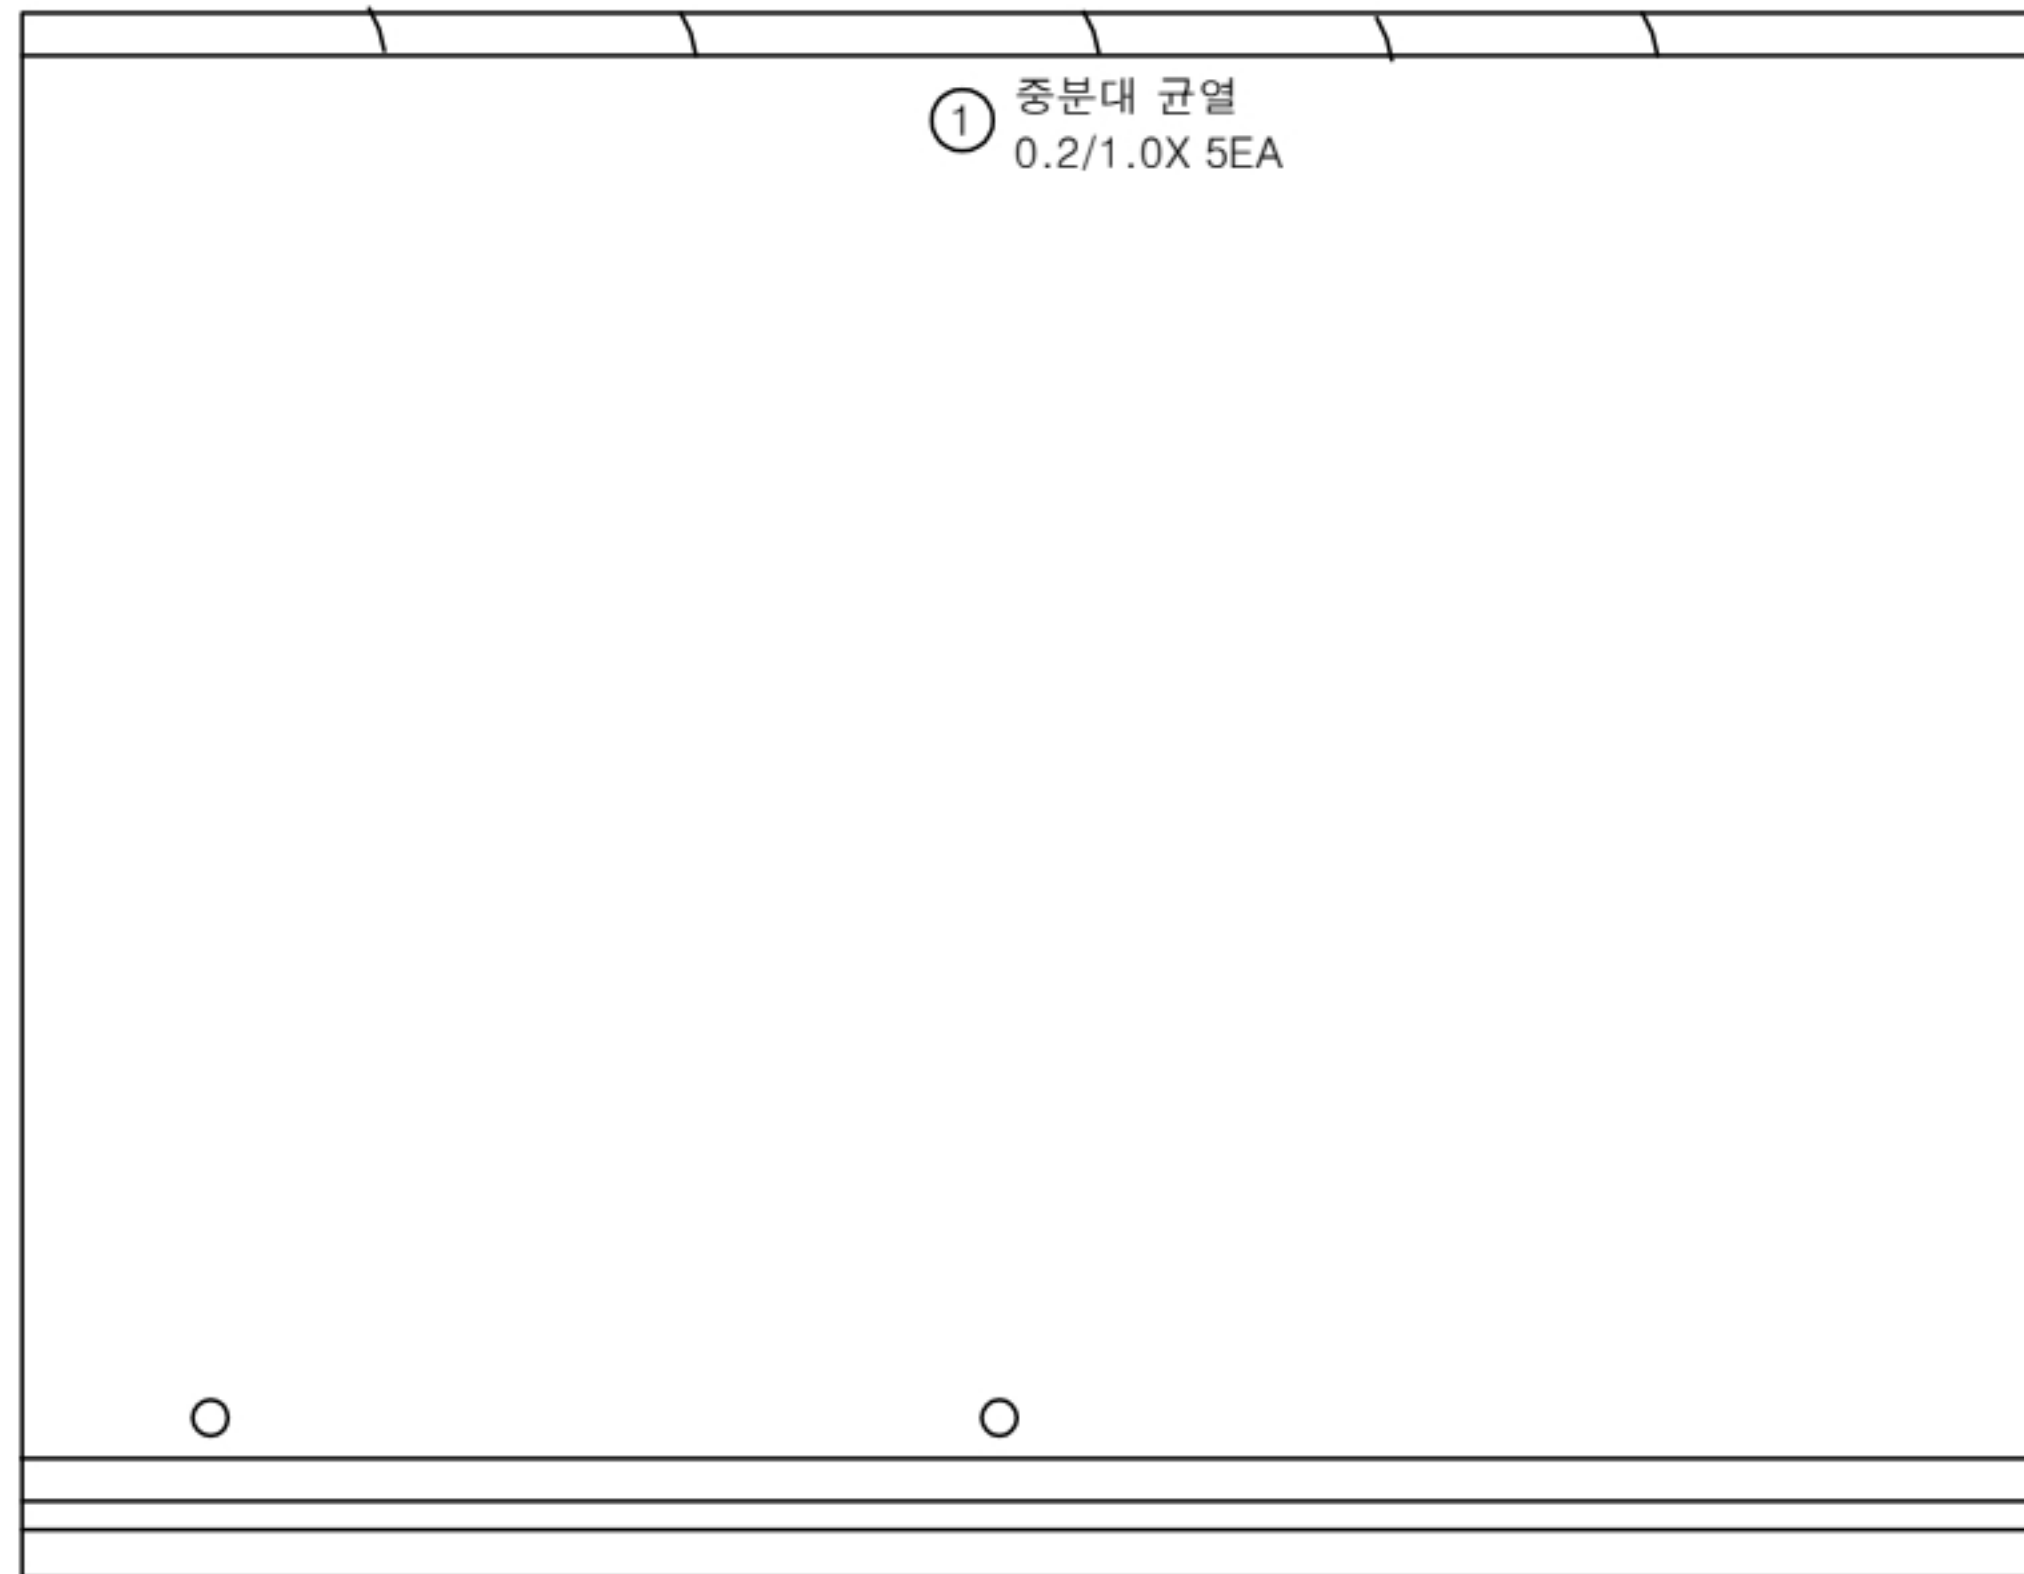
| 번호 | 구분 | 부재 | 손상내용 | 손상현황 | | | | | | 비고 |
|---|---|---|---|---|---|---|---|---|---|---|
| 1 | 19하 | 중분대 | 중분대 균열 | 0.2 | 1.0 | | 5.00 | m | 5 | |

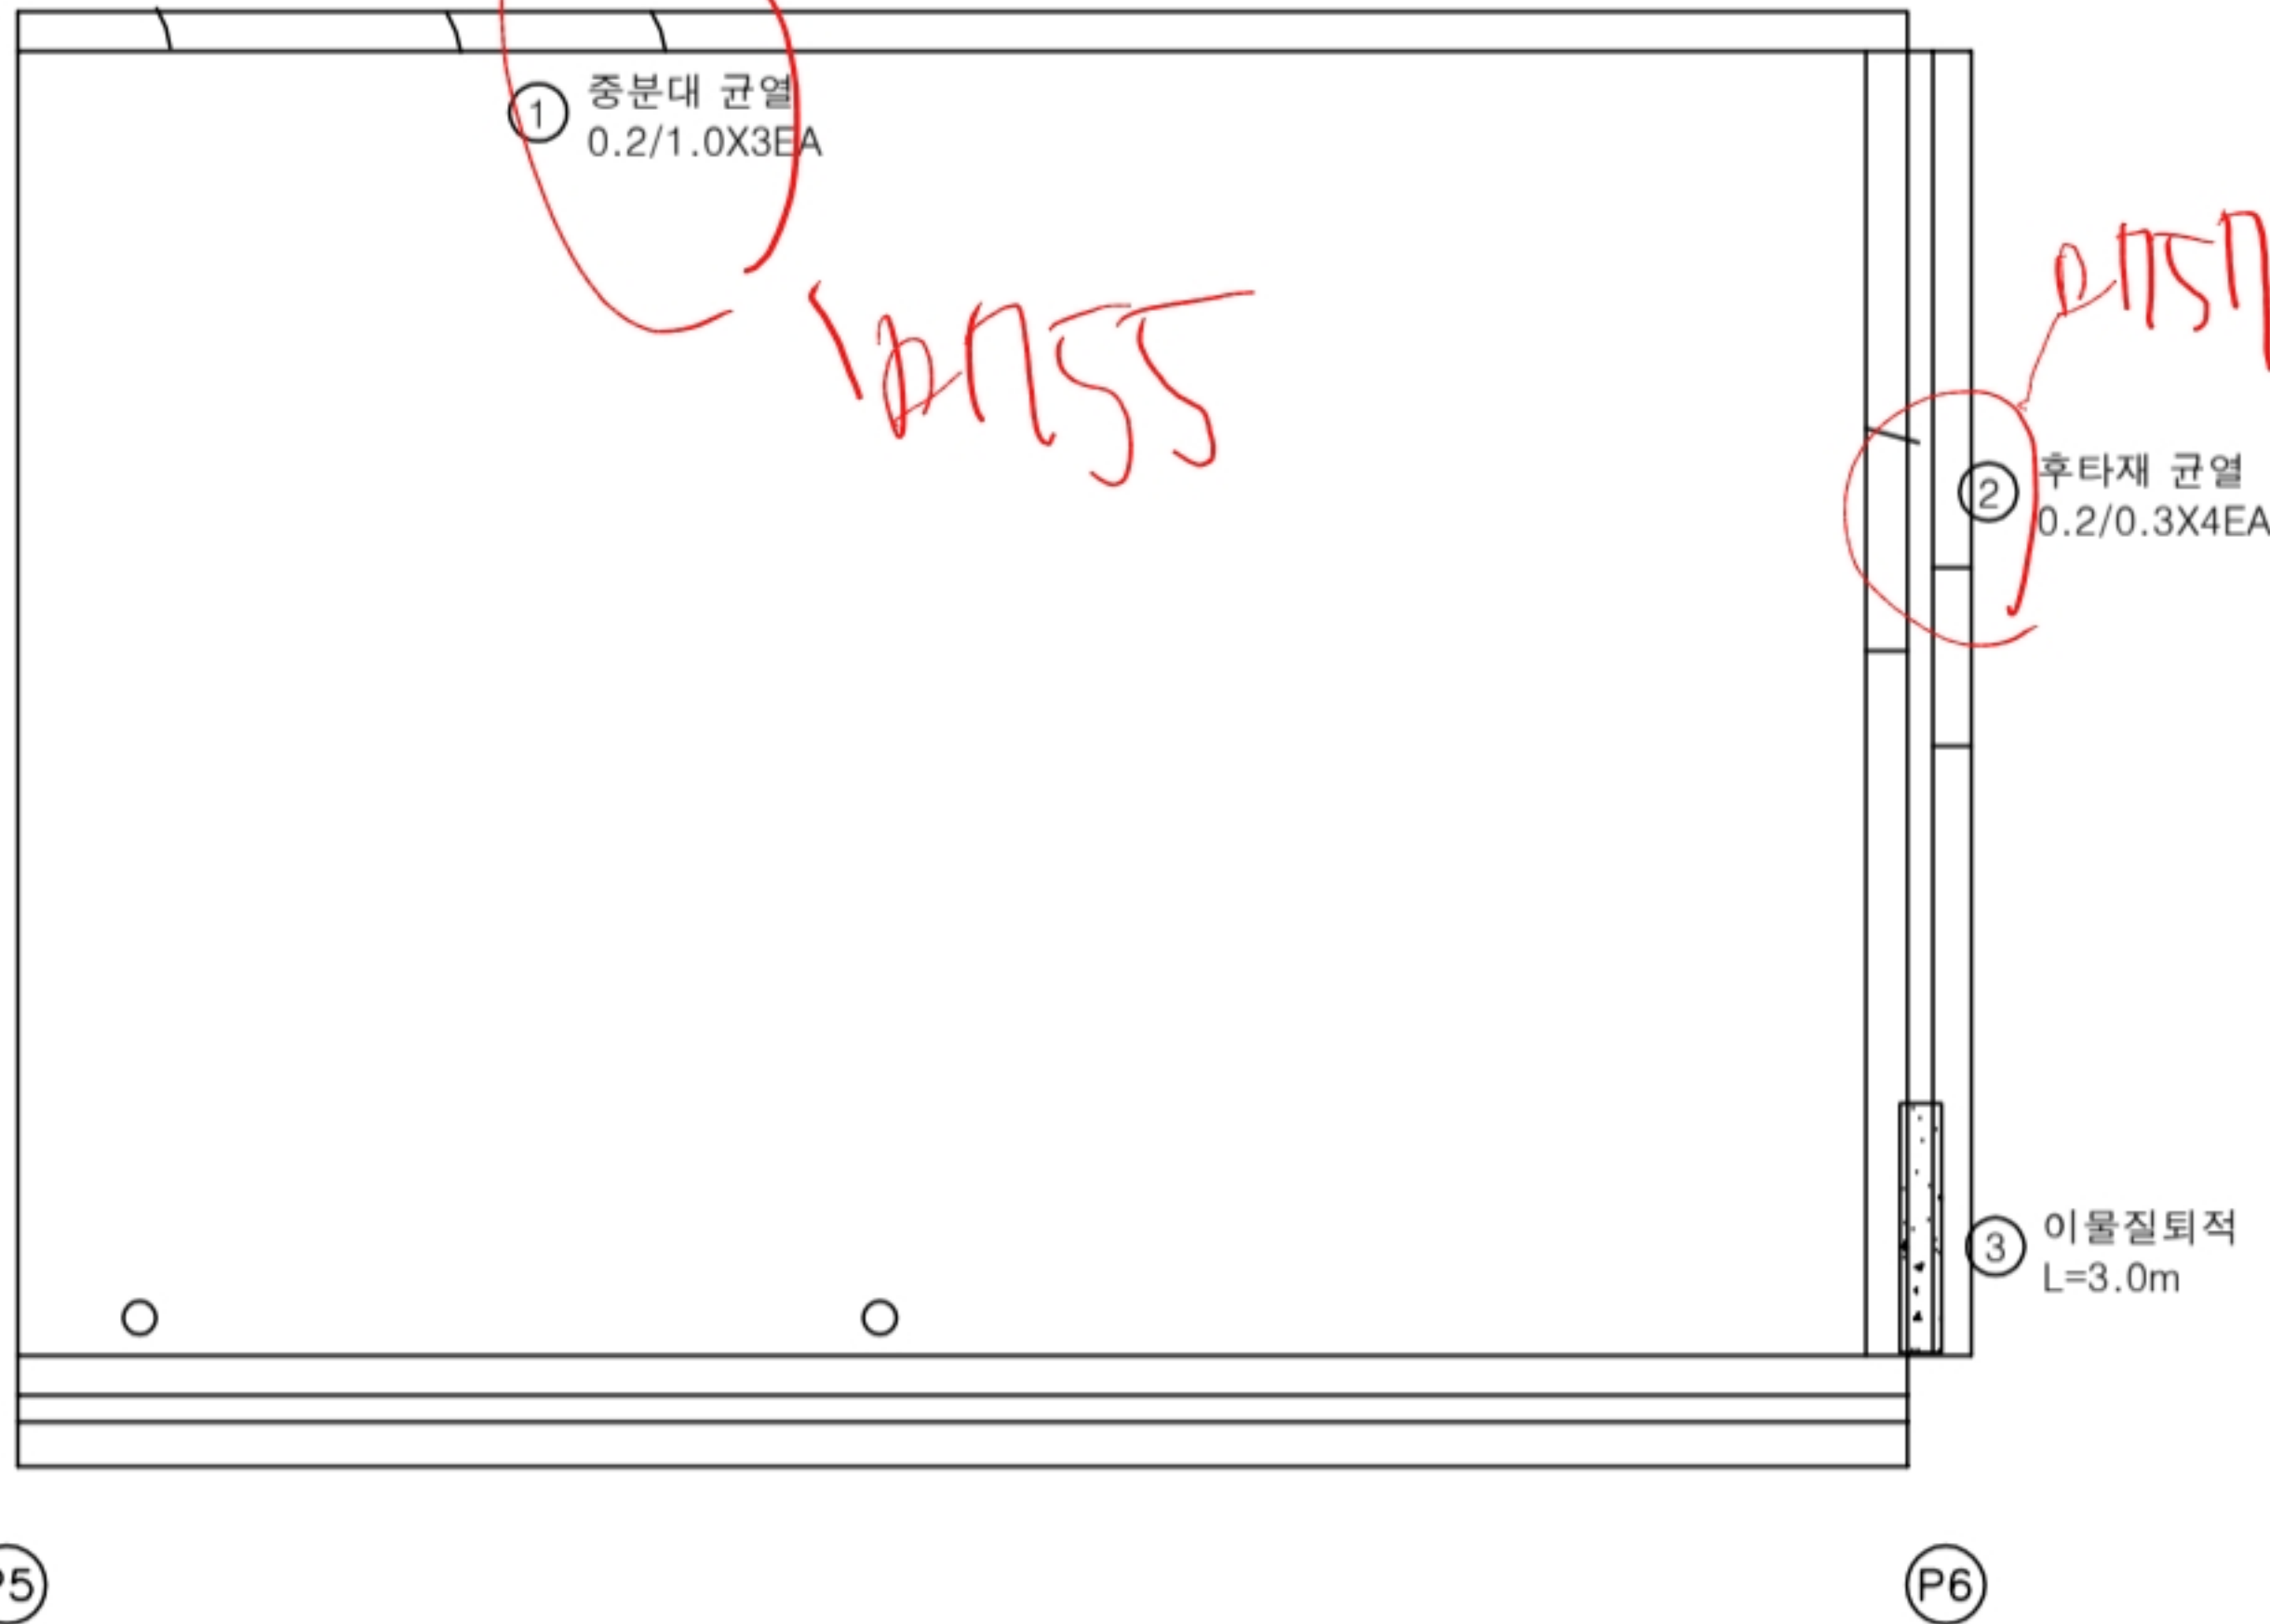
| 번호 | 구분 | 부재 | 손상내용 | 손상현황 | | | | | | 비고 |
|---|---|---|---|---|---|---|---|---|---|---|
| 1 | 19하 | 중분대 | 중분대 균열 | 0.2 | 1.0 | | 3.00 | m | 3 | |
| 2 | 19하 | 신축이음 | 후타재 균열 | 0.2 | 0.3 | | 1.20 | m | 4 | |
| 3 | 19하 | 신축이음 | 이물질퇴적 | | 3.0 | | 3.00 | m | 1 | |

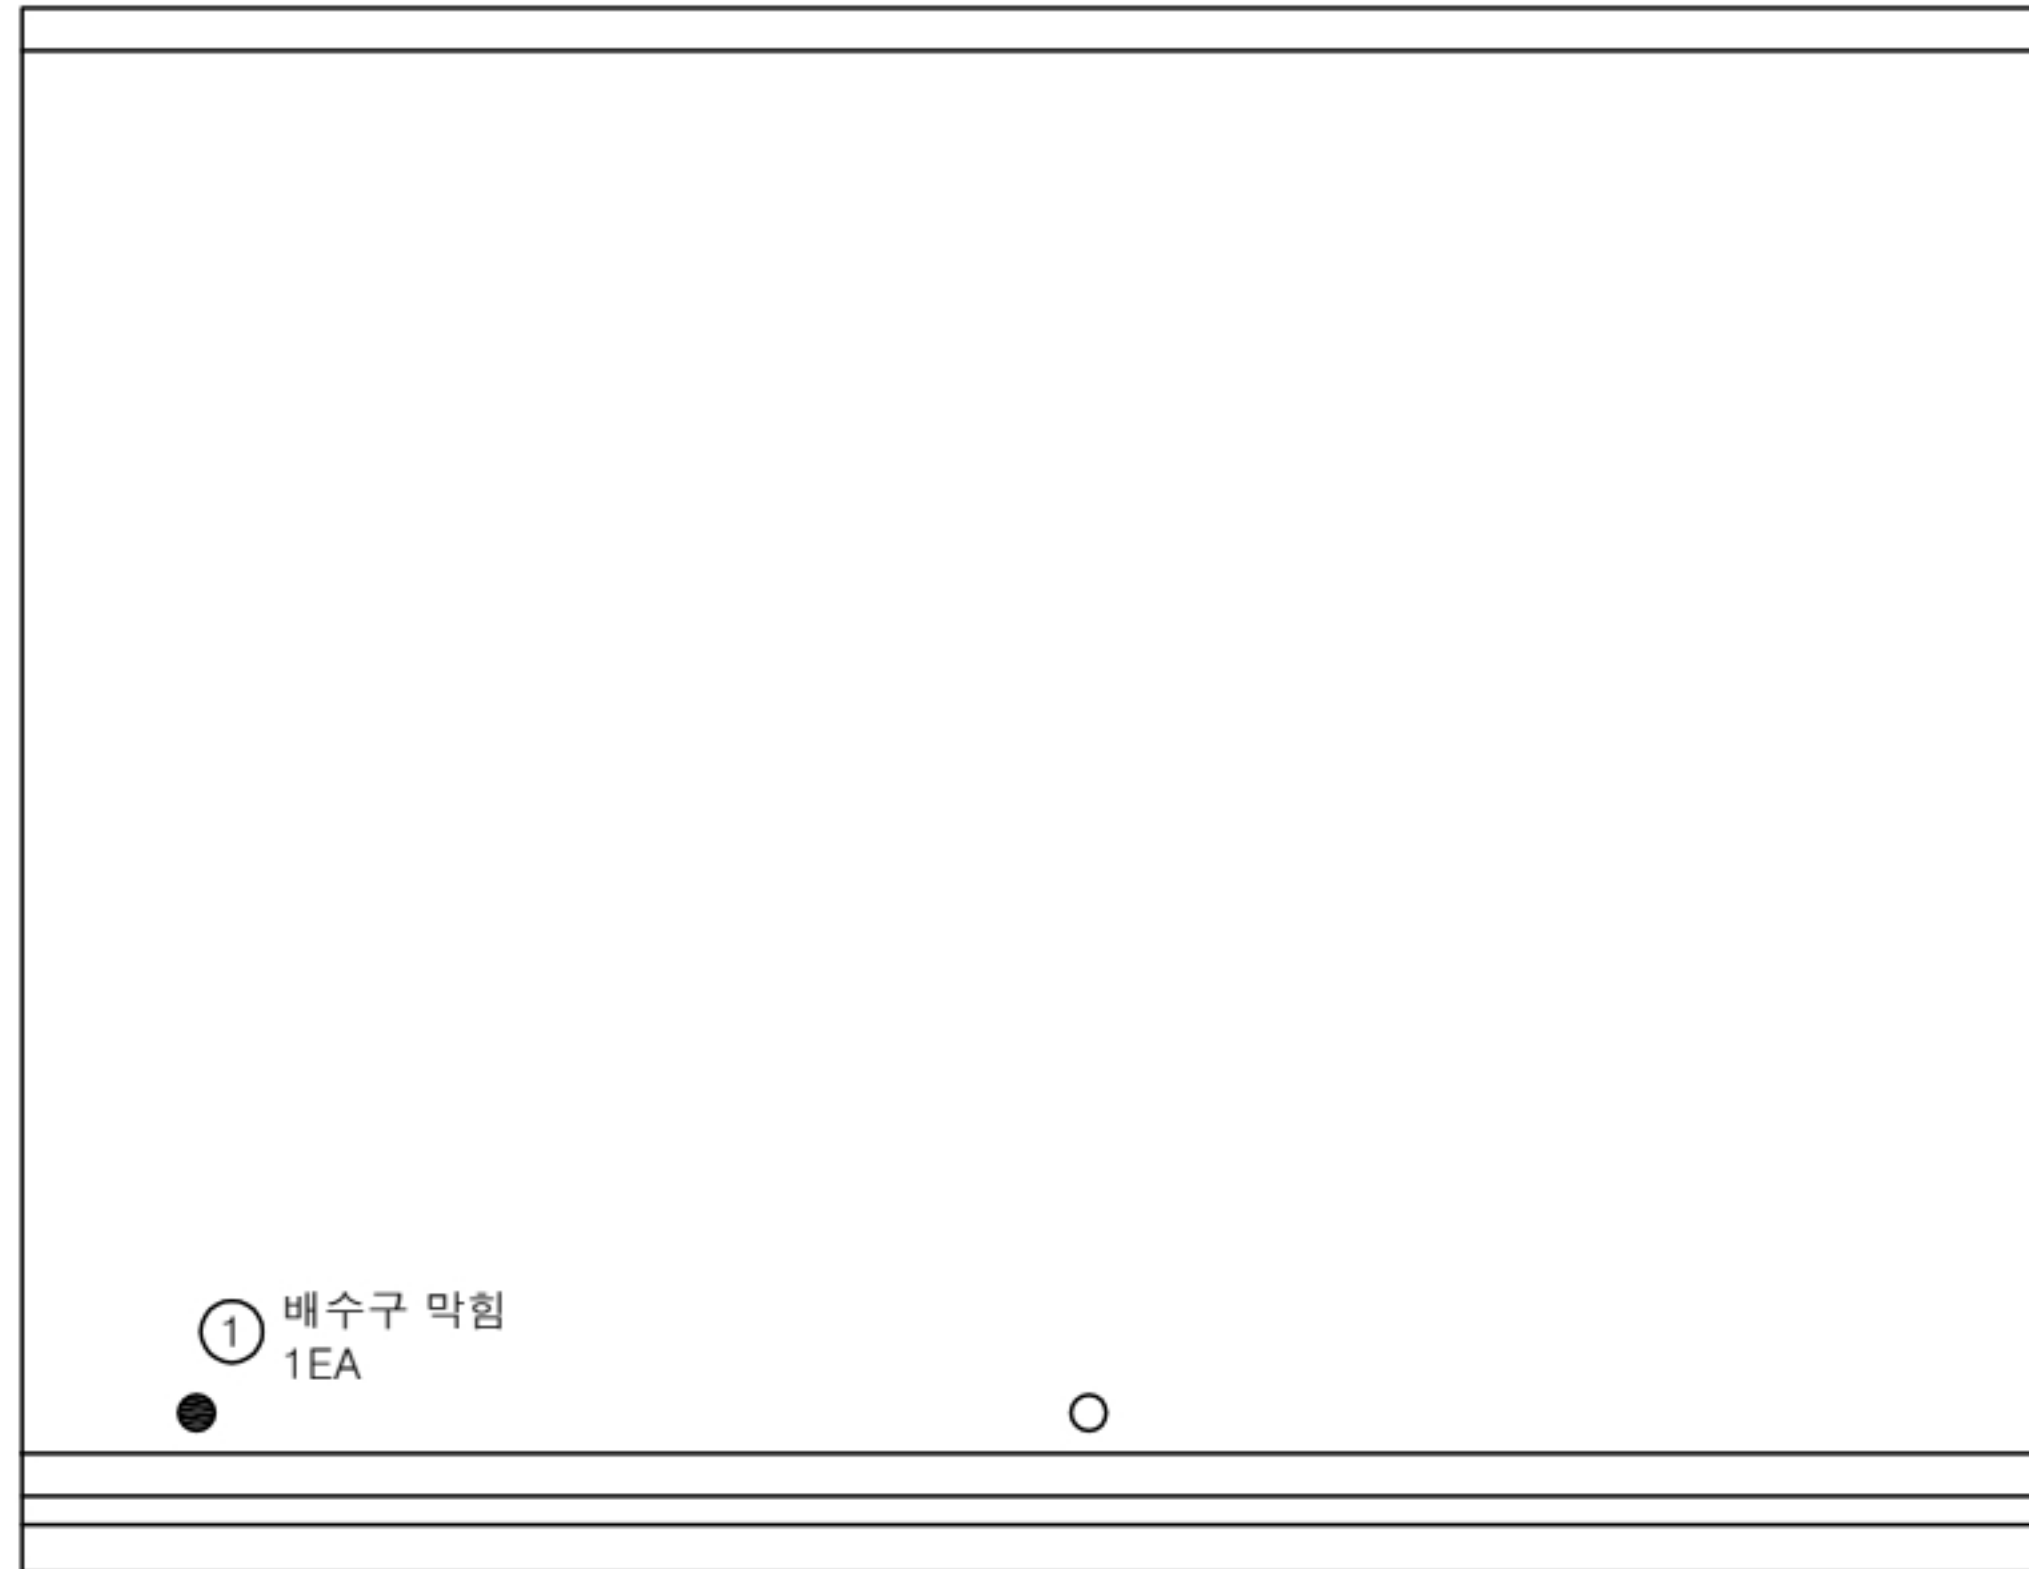
| 번호 | 구분 | 부재 | 손상내용 | 손상현황 | | | | | | 비 고 |
|---|---|---|---|---|---|---|---|---|---|---|
| 1 | 23하 | 배수시설 | 배수구 막힘 | | | | 1.00 | EA | 1 | |
