상주영천고속도로 2024~2025년 시설물 안전점검 용역  
(2024년 하반기 정기안전점검)

# 외 관 조 사 망 도

산호교

2024.11

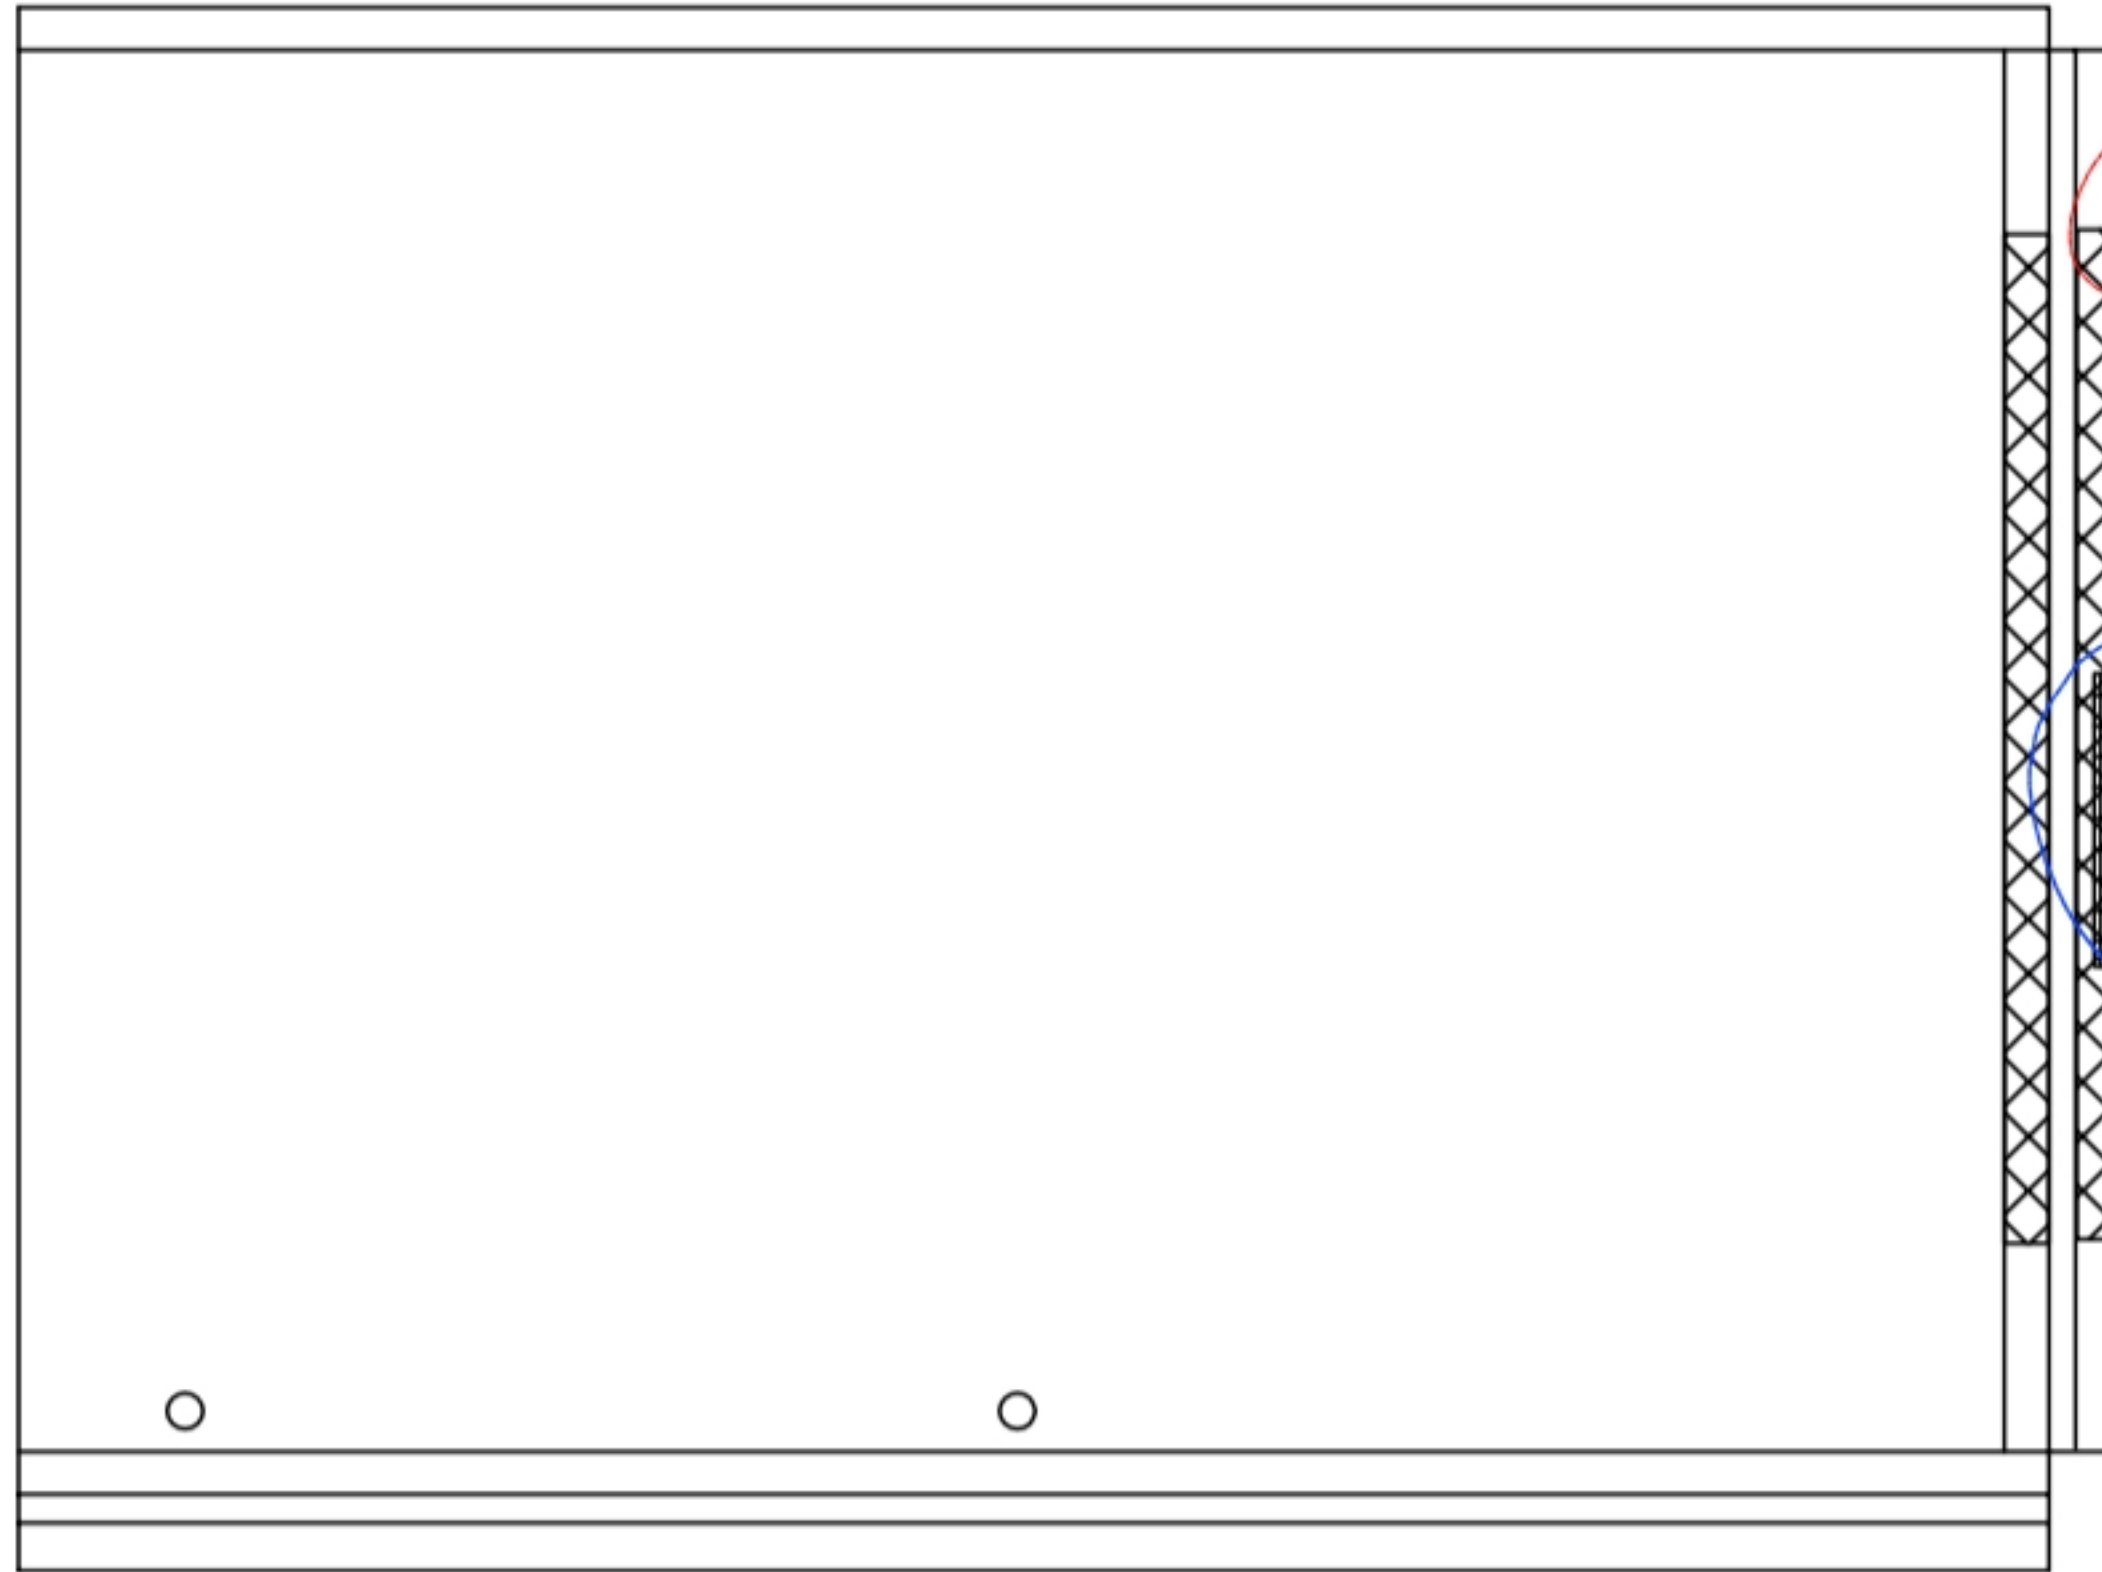
| 번호 | 구분 | 부재 | 손상내용 | 손상현황 | | | | | | 비고 |
|---|---|---|---|---|---|---|---|---|---|---|
| 1 | 19하 | 신축이음 | 후타재 망상균열 | 0.2 | 0.5 | 8.0 | 8.00 | m <sup>2</sup> | 2 | |
| 2 | 19하 | 신축이음 | 후타재 파손 | | 0.1 | 1.0 | 0.10 | m <sup>2</sup> | 1 | |
