상주영천고속도로 2024~2025년 시설물 안전점검 용역  
(2024년 하반기 정기안전점검)

# 외 관 조 사 망 도

오로교

2024.11

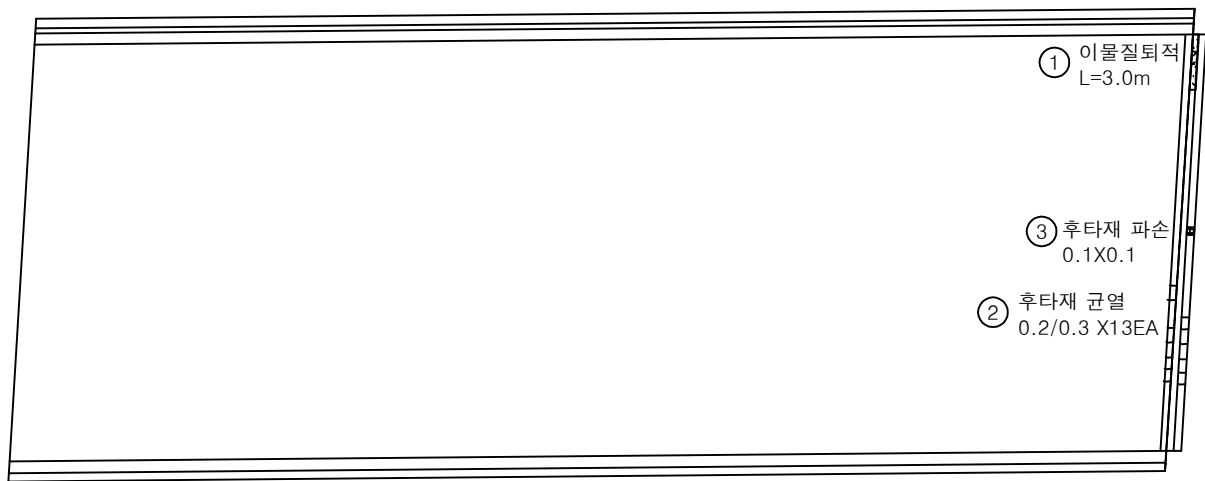
① 이물질퇴적  
L=3.0m

③ 후타재 파손  
0.1X0.1

② 후타재 균열  
0.2/0.3 X13EA

| 번호 | 구분 | 부재 | 손상내용 | 손상현황 | | | | | | 비고 |
|---|---|---|---|---|---|---|---|---|---|---|
| 2 | 23하 | 신축이음 | 후타재 균열 | 0.2 | 0.3 | | 3.90 | m | 13 | |

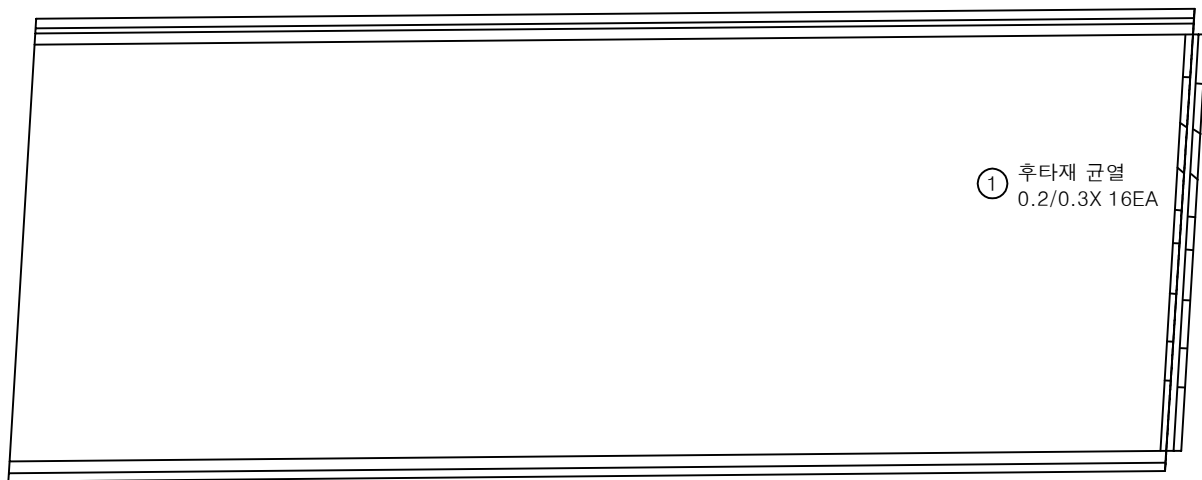
| 번호 | 구분 | 부재 | 손상내용 | 손상현황 | | | | | | 비고 |
|---|---|---|---|---|---|---|---|---|---|---|
| 1 | 19하 | 신축이음 | 후타재 균열 | 0.2 | 0.3 | | 4.80 | m | 16 | |

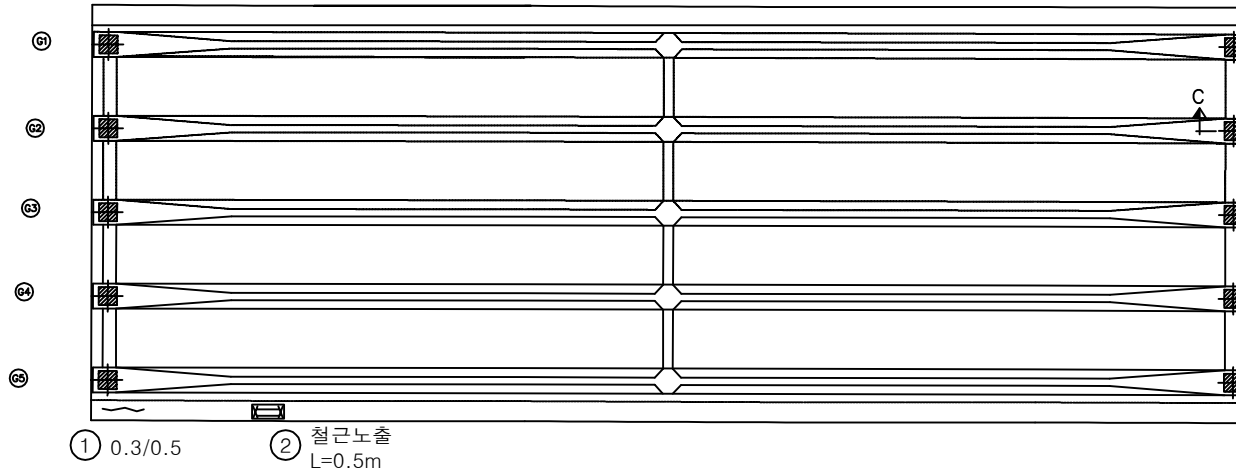
| 번호 | 구분 | 부재 | 손상내용 | 손상현황 | | | | | | 비고 |
|---|---|---|---|---|---|---|---|---|---|---|
| 1 | 23하 | 바닥판 | 균열(0.3mm이상) | 0.3 | 0.5 | | 0.50 | m | 1 | |

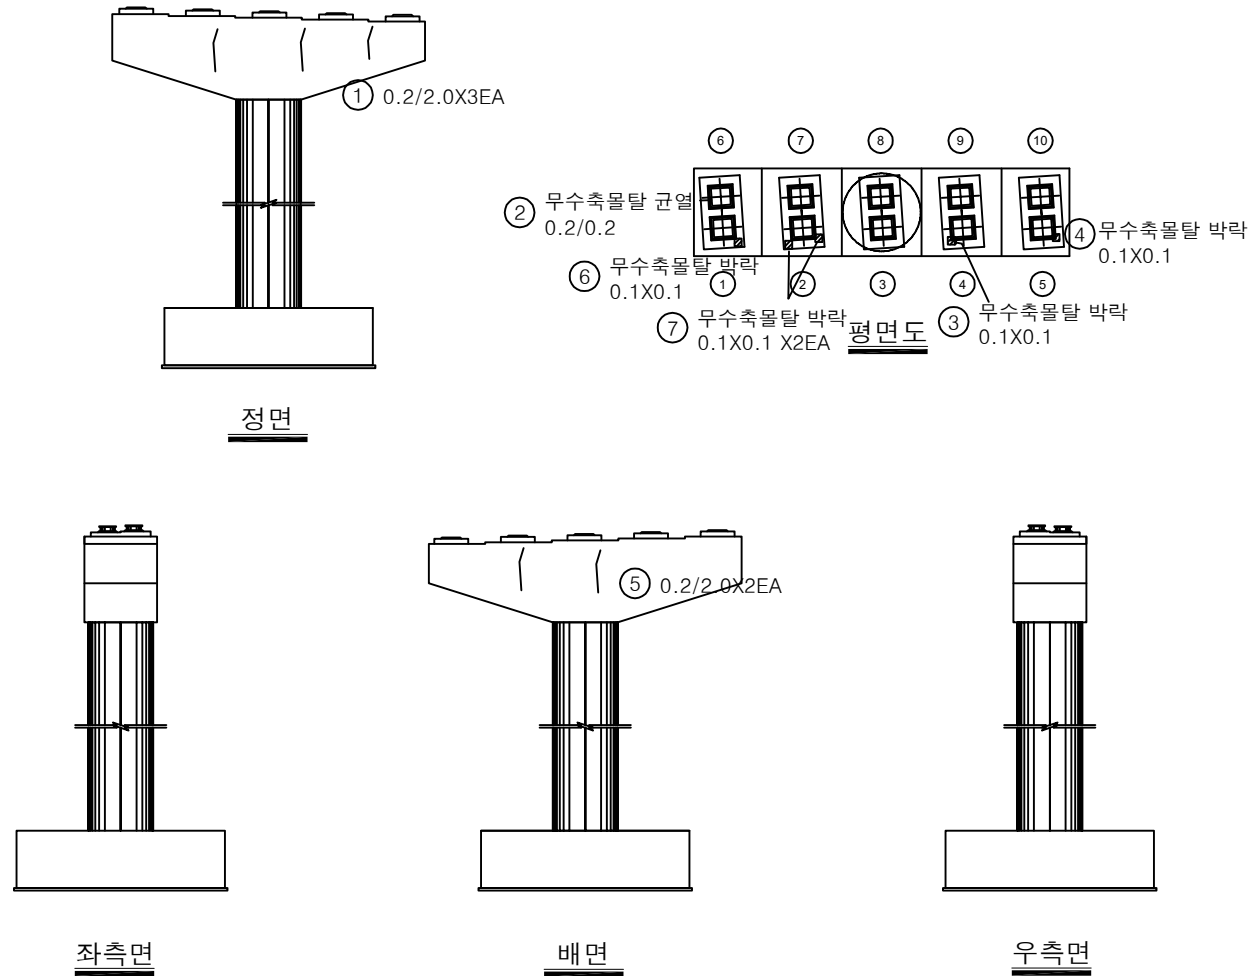
| 번호 | 구분 | 부재 | 손상내용 | 손상현황 | | | | | | 비고 |
|---|---|---|---|---|---|---|---|---|---|---|
| 1 | 19하 | 교각 | 균열(0.3mm미만) | 0.2 | 2.0 | | 6.00 | m | 3 | |
| 2 | 19하 | 교량받침 | 무수축물탈 균열 | 0.2 | 0.2 | | 0.20 | m | 1 | |
| 5 | 19하 | 교각 | 균열(0.3mm미만) | 0.2 | 2.0 | | 4.00 | m | 2 | |

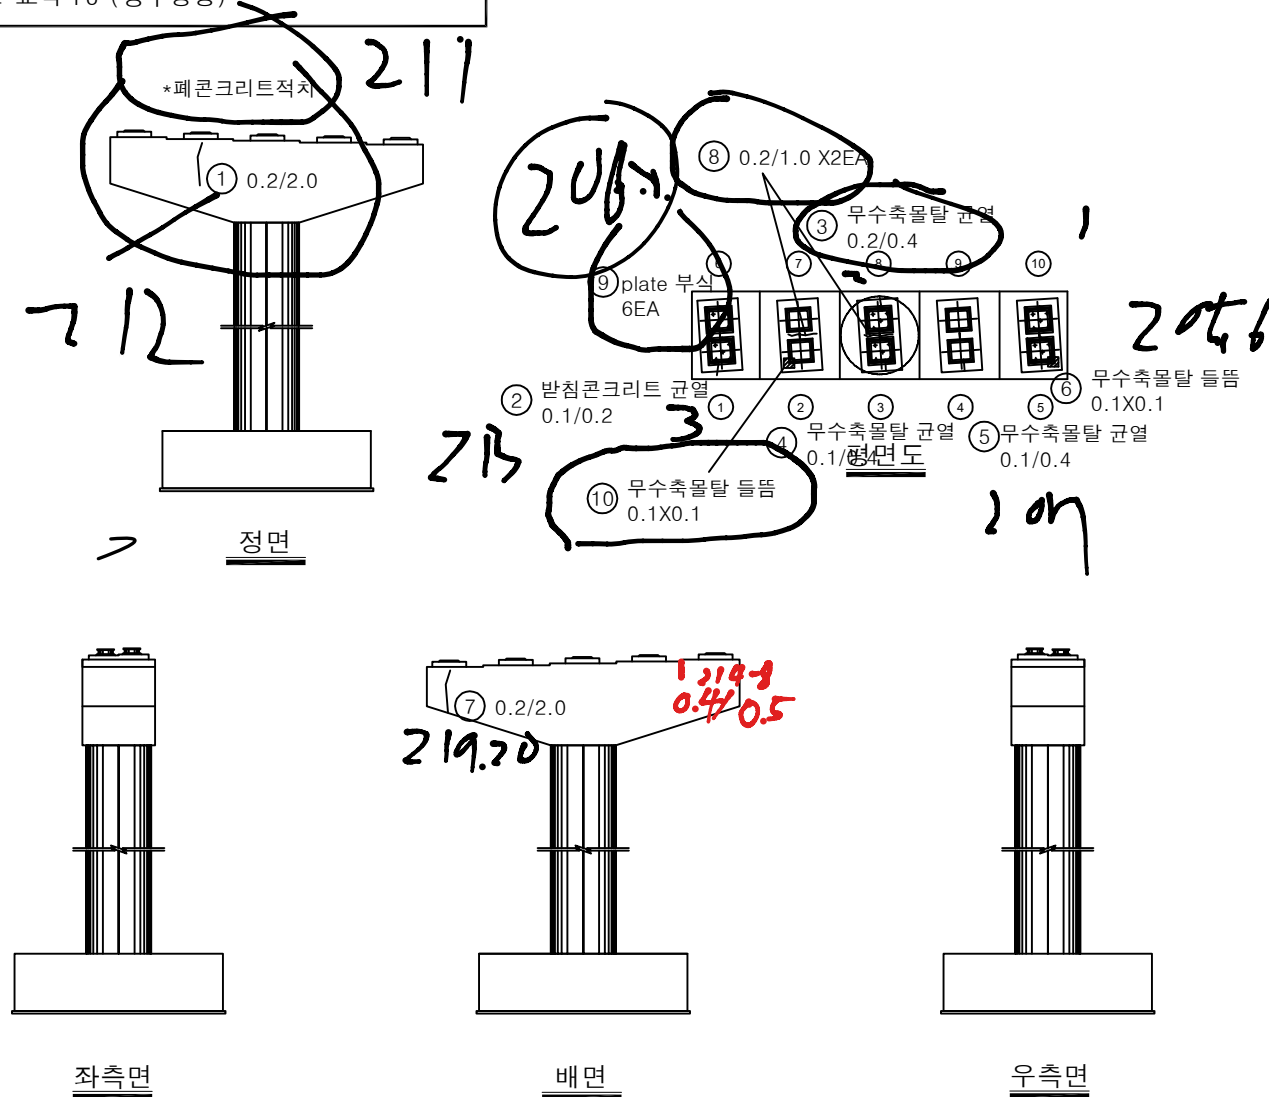
| 번호 | 구분 | 부재 | 손상내용 | 손상현황 | | | | | | 비고 |
|---|---|---|---|---|---|---|---|---|---|---|
| 1 | 19하 | 교각 | 균열(0.3mm미만) | 0.2 | 2.0 | | 2.00 | m | 1 | |
| 2 | 19하 | 교량받침 | 받침콘크리트 균열 | 0.1 | 0.2 | | 0.20 | m | 1 | |
| 3 | 19하 | 교량받침 | 무수축물탈 균열 | 0.2 | 0.4 | | 0.40 | m | 1 | |
| 4 | 19하 | 교량받침 | 무수축물탈 균열 | 0.1 | 0.4 | | 0.40 | m | 1 | |
| 5 | 19하 | 교량받침 | 무수축물탈 균열 | 0.1 | 0.4 | | 0.40 | m | 1 | |
| 7 | 19하 | 교각 | 균열(0.3mm미만) | 0.2 | 2.0 | | 2.00 | m | 1 | |
| 8 | 21하 | 교각 | 균열(0.3mm미만) | 0.2 | 1.0 | | 2.00 | m | 2 | |
| 9 | 23하 | 교량받침 | plate 부식 | | | | 6.00 | EA | 6 | |

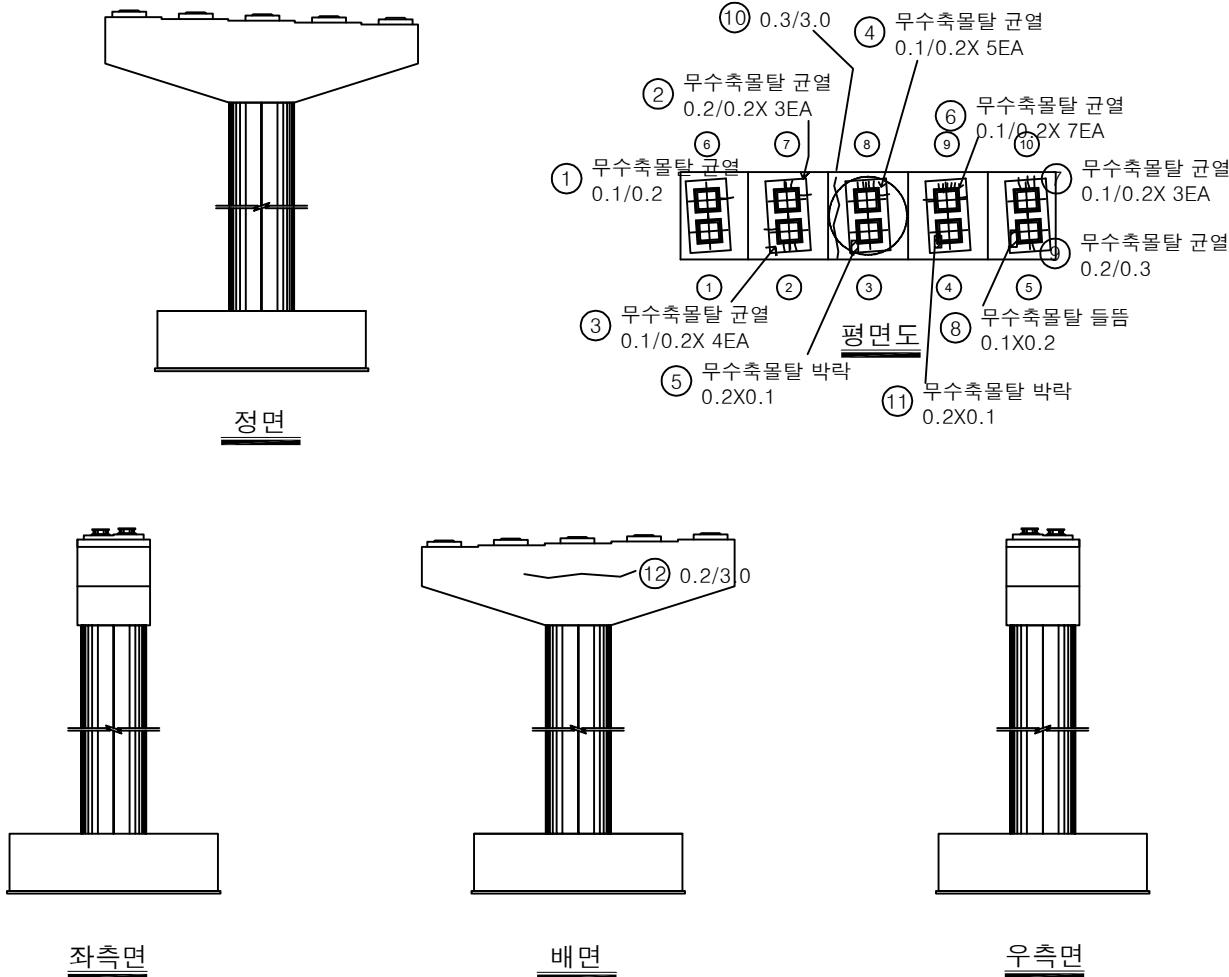
| 번호 | 구분 | 부재 | 손상내용 | 손상현황 | | | | | | 비고 |
|---|---|---|---|---|---|---|---|---|---|---|
| 1 | 19하 | 교량받침 | 무수축물탈 균열 | 0.1 | 0.2 | | 0.20 | m | 1 | |
| 2 | 19하 | 교량받침 | 무수축물탈 균열 | 0.2 | 0.2 | | 0.60 | m | 3 | |
| 3 | 19하 | 교량받침 | 무수축물탈 균열 | 0.1 | 0.2 | | 0.80 | m | 4 | |
| 4 | 19하 | 교량받침 | 무수축물탈 균열 | 0.1 | 0.2 | | 1.00 | m | 5 | |
| 6 | 19하 | 교량받침 | 무수축물탈 균열 | 0.1 | 0.2 | | 1.40 | m | 7 | |
| 7 | 19하 | 교량받침 | 무수축물탈 균열 | 0.1 | 0.2 | | 0.60 | m | 3 | |
| 9 | 19하 | 교량받침 | 무수축물탈 균열 | 0.2 | 0.3 | | 0.30 | m | 1 | |
| 10 | 23하 | 교각 | 균열(0.3mm이상) | 0.3 | 3.0 | | 3.00 | m | 1 | |
| 12 | 23하 | 교각 | 균열(0.3mm미만) | 0.2 | 3.0 | | 3.00 | m | 1 | |

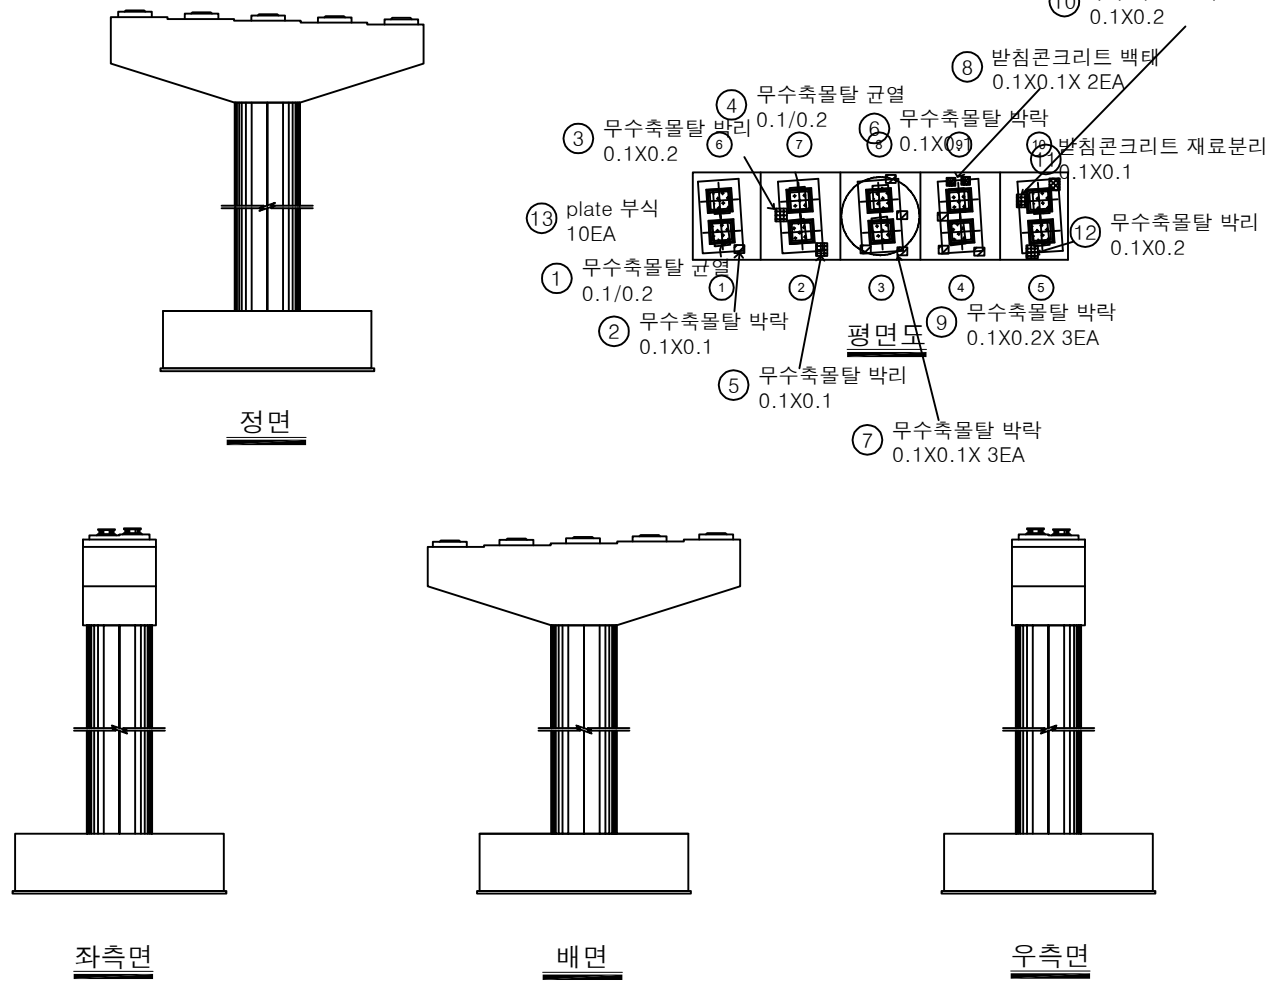
| 번호 | 구분 | 부재 | 손상내용 | 손상현황 | | | | | | 비 고 |
|---|---|---|---|---|---|---|---|---|---|---|
| 1 | 19하 | 교량받침 | 무수축물탈 균열 | 0.1 | 0.2 | | 0.20 | m | 1 | |
| 4 | 19하 | 교량받침 | 무수축물탈 균열 | 0.1 | 0.2 | | 0.20 | m | 1 | |
| 13 | 19하 | 교량받침 | plate 부식 | | | | 10.00 | EA | 10 | |

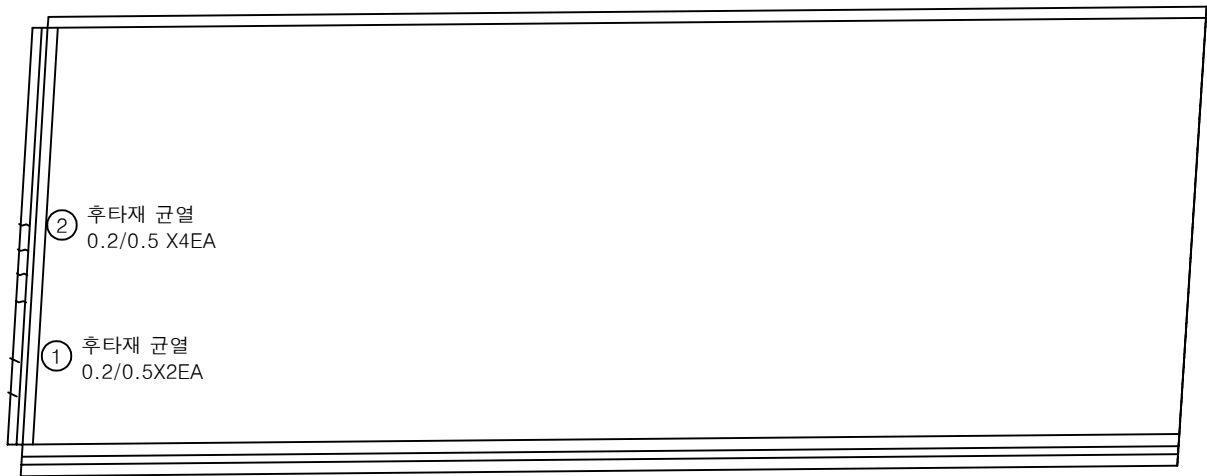
| 번호 | 구분 | 부재 | 손상내용 | 손상현황 | | | | | | 비고 |
|---|---|---|---|---|---|---|---|---|---|---|
| 1 | 19하 | 신축이음 | 후타재 균열 | 0.2 | 0.5 | | 1.00 | m | 2 | |
| 2 | 23하 | 신축이음 | 후타재 균열 | 0.2 | 0.5 | | 2.00 | m | 4 | |

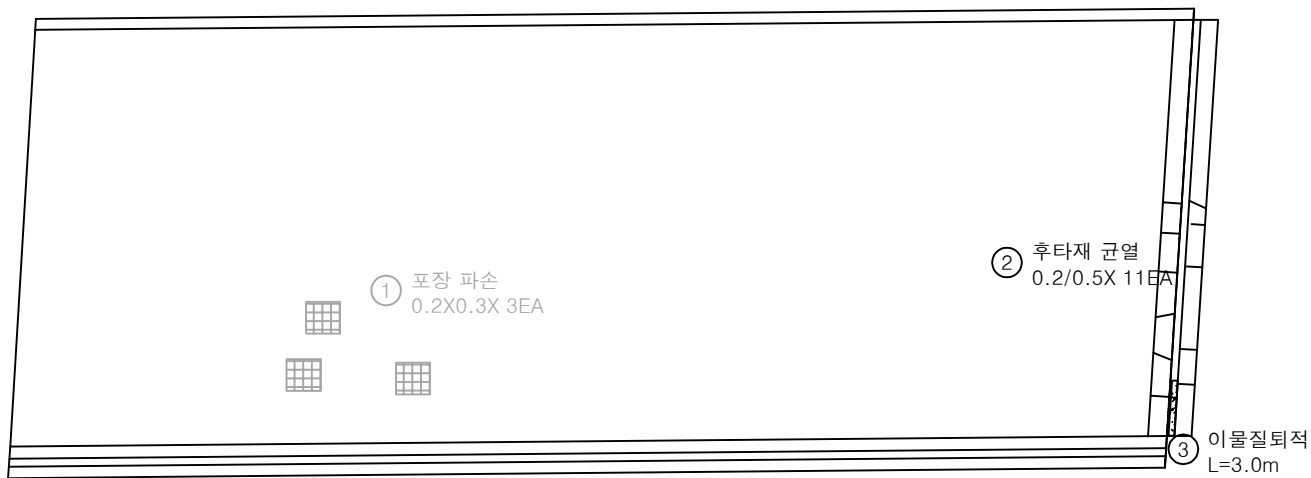
| 번호 | 구분 | 부재 | 손상내용 | 손상현황 | | | | | | 비고 |
|---|---|---|---|---|---|---|---|---|---|---|
| 2 | 19하 | 신축이음 | 후타재 균열 | 0.2 | 0.5 | | 5.50 | m | 11 | |

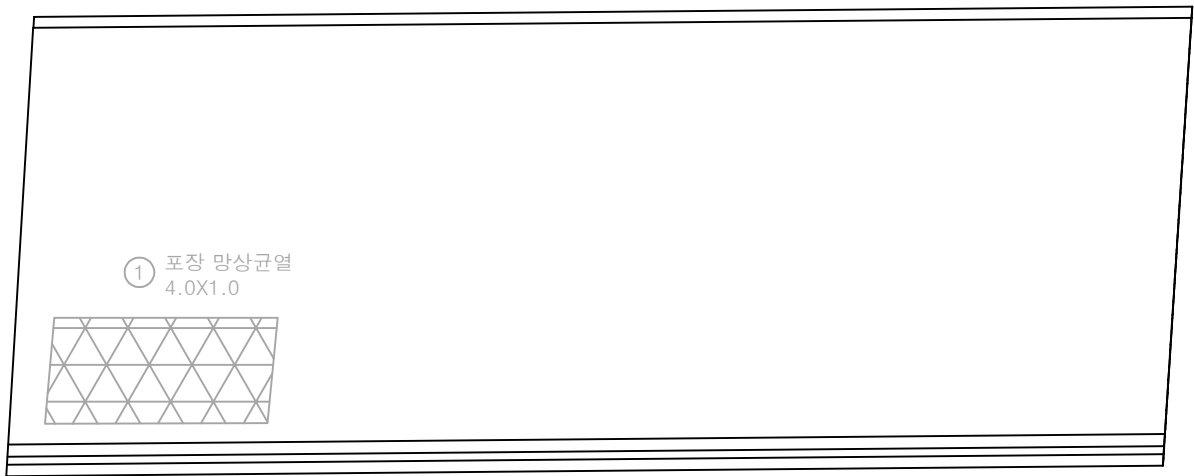
| 번호 | 구분 | 부재 | 손상내용 | 손상현황 | | | | | | 비고 |
|---|---|---|---|---|---|---|---|---|---|---|
| 1 | 19하 | 교면포장 | 포장 망상균열 | | 4.0 | 1.0 | 4.00 | m <sup>2</sup> | 1 | 21'상 보수 |

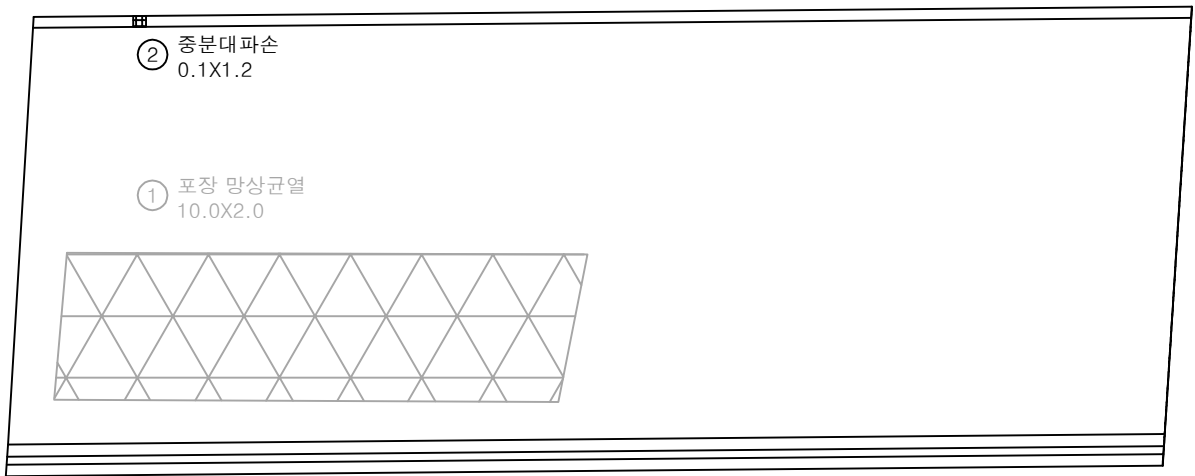
| 번호 | 구분 | 부재 | 손상내용 | 손상현황 | | | | | | 비고 |
|---|---|---|---|---|---|---|---|---|---|---|
| 1 | 19하 | 교면포장 | 포장 망상균열 | | 10.0 | 2.0 | 20.00 | m <sup>2</sup> | 1 | 21'양 보수 |

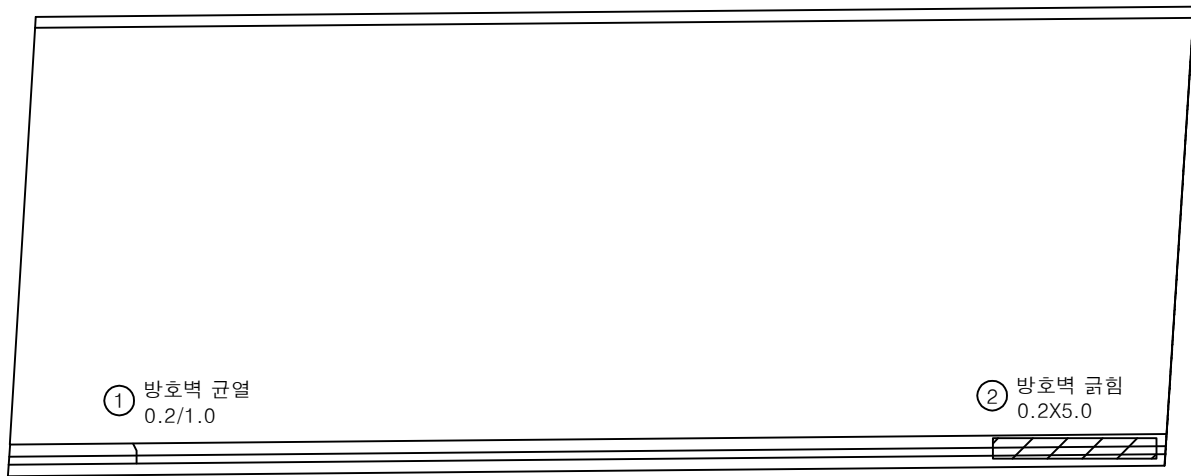
| 번호 | 구분 | 부재 | 손상내용 | 손상현황 | | | | | | 비고 |
|---|---|---|---|---|---|---|---|---|---|---|
| 1 | 19하 | 방호벽 | 방호벽 균열 | 0.2 | 1.0 | | 1.00 | m | 1 | |

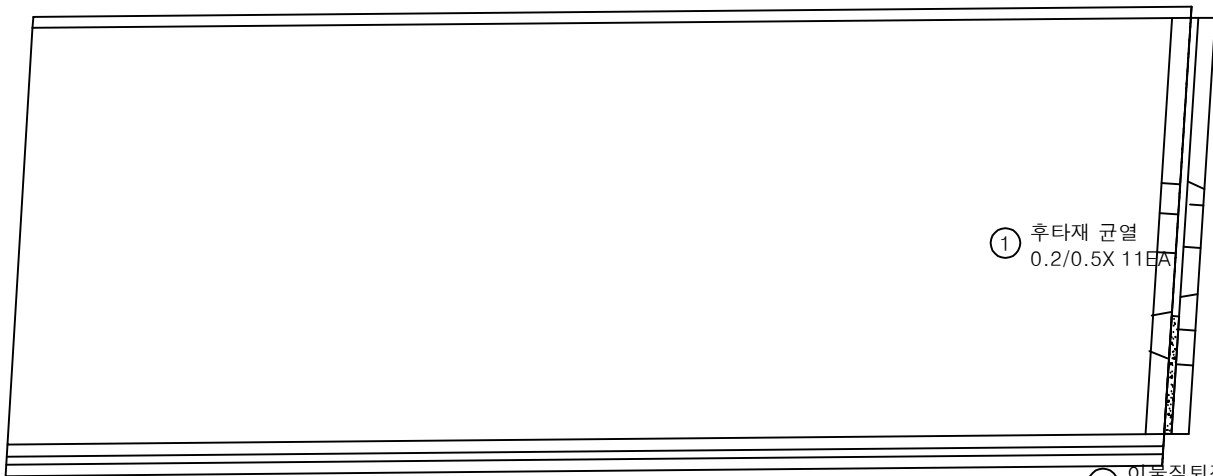
| 번호 | 구분 | 부재 | 손상내용 | 손상현황 | | | | | | 비고 |
|---|---|---|---|---|---|---|---|---|---|---|
| 1 | 19하 | 신축이음 | 후타재 균열 | 0.2 | 0.5 | | 5.50 | m | 11 | |
