상주영천고속도로 2024~2025년 시설물 안전점검 용역  
(2024년 하반기 정기안전점검)

# 외 관 조 사 망 도

오로교

2024.11

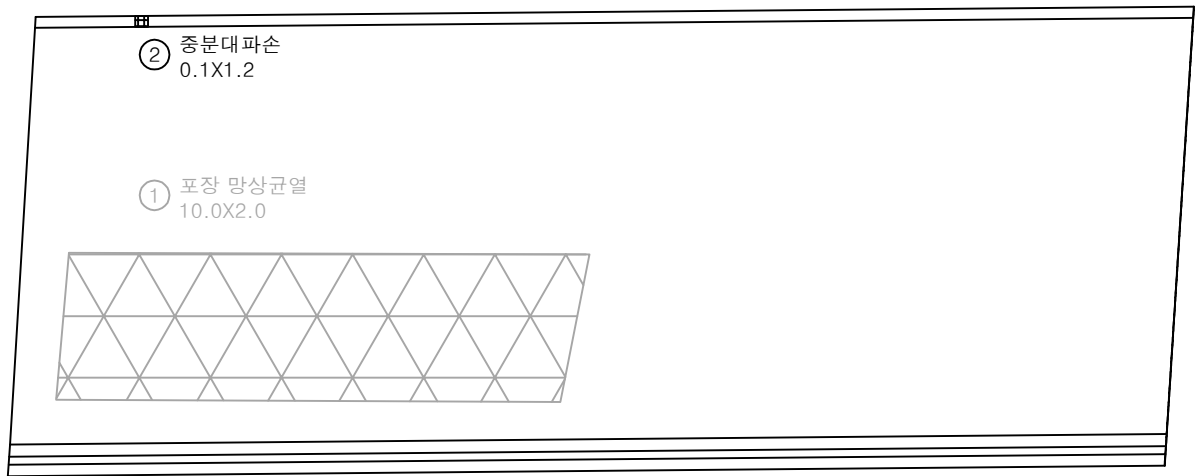
| 번호 | 구분 | 부재 | 손상내용 | 손상현황 | | | | | | 비고 |
|---|---|---|---|---|---|---|---|---|---|---|
| 1 | 19하 | 교면포장 | 포장 망상균열 | | 10.0 | 2.0 | 20.00 | m <sup>2</sup> | 1 | 21'양 보수 |

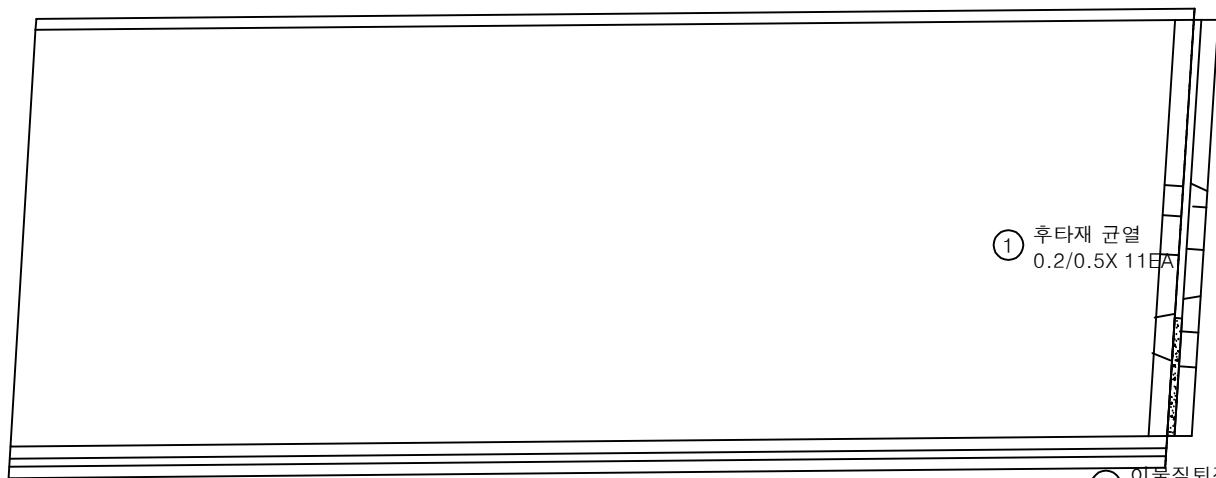
① 후타재 균열  
0.2/0.5X 11EA

② 이물질퇴적  
L=3.0m

| 번호 | 구분 | 부재 | 손상내용 | 손상현황 | | | | | | 비고 |
|---|---|---|---|---|---|---|---|---|---|---|
| 1 | 19하 | 신축이음 | 후타재 균열 | 0.2 | 0.5 | | 5.50 | m | 11 | |

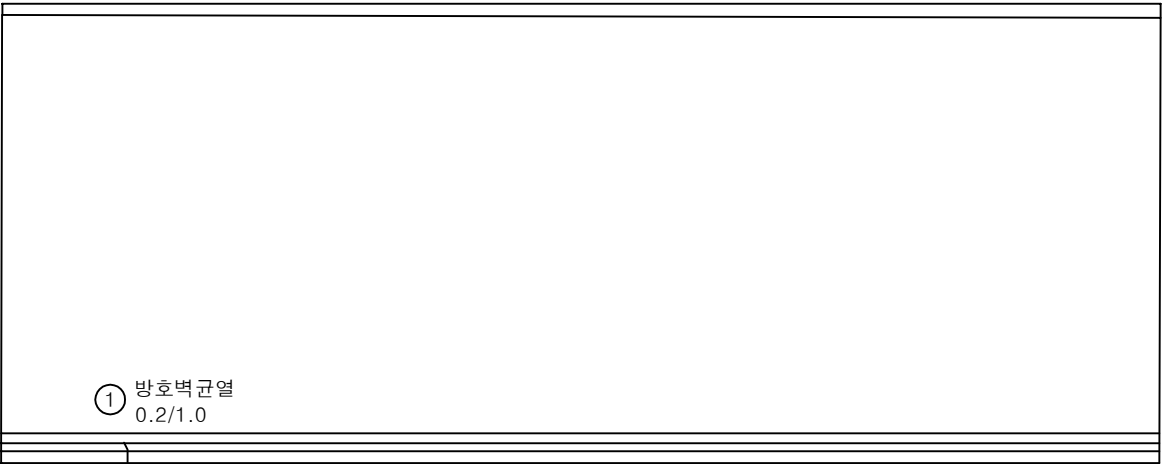
① 방호벽균열  
0.2/1.0
