상주영천고속도로 2024~2025년 시설물 안전점검 용역  
(2024년 하반기 정기안전점검)

# 외 관 조 사 망 도

오로교

2024.11

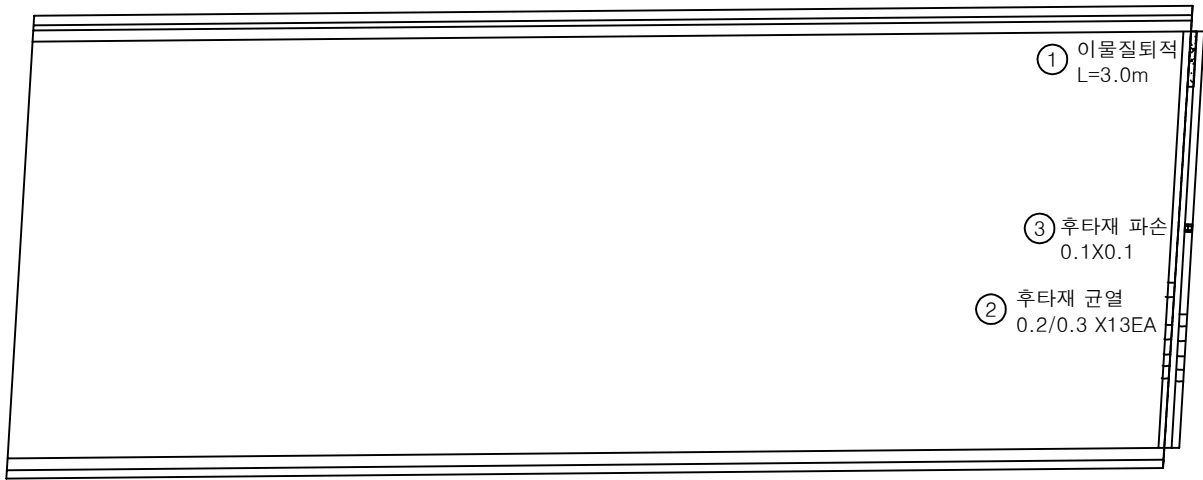
| 번호 | 구분 | 부재 | 손상내용 | 손상현황 | | | | | | 비고 |
|---|---|---|---|---|---|---|---|---|---|---|
| 2 | 23하 | 신축이음 | 후타재 균열 | 0.2 | 0.3 | | 3.90 | m | 13 | |

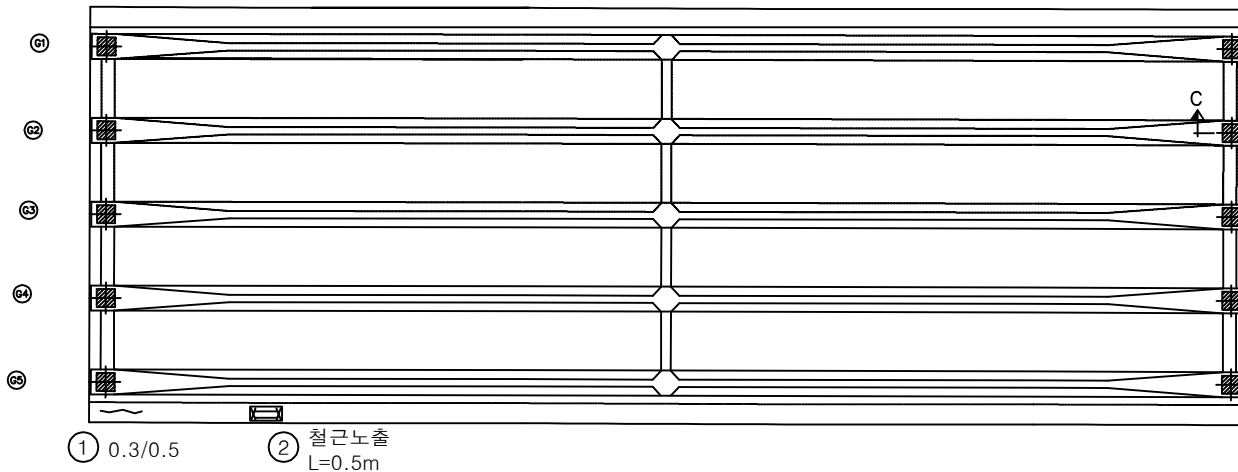
| 번호 | 구분 | 부재 | 손상내용 | 손상현황 | | | | | | 비고 |
|---|---|---|---|---|---|---|---|---|---|---|
| 1 | 23하 | 바닥판 | 균열(0.3mm이상) | 0.3 | 0.5 | | 0.50 | m | 1 | |

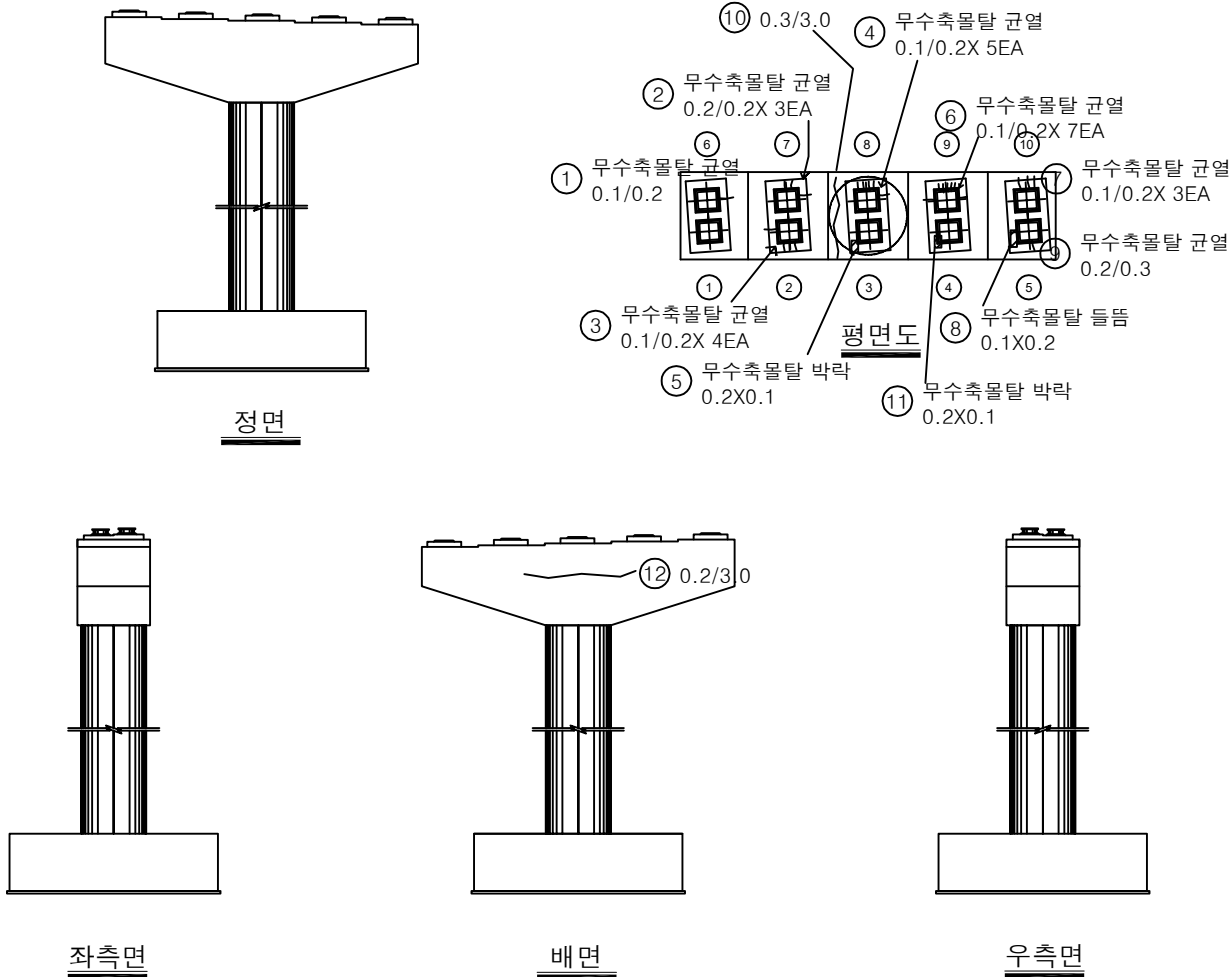
| 번호 | 구분 | 부재 | 손상내용 | 손상현황 | | | | | | 비고 |
|---|---|---|---|---|---|---|---|---|---|---|
| 1 | 19하 | 교량받침 | 무수축물탈 균열 | 0.1 | 0.2 | | 0.20 | m | 1 | |
| 2 | 19하 | 교량받침 | 무수축물탈 균열 | 0.2 | 0.2 | | 0.60 | m | 3 | |
| 10 | 23하 | 교각 | 균열(0.3mm이상) | 0.3 | 3.0 | | 3.00 | m | 1 | |
| 12 | 23하 | 교각 | 균열(0.3mm미만) | 0.2 | 3.0 | | 3.00 | m | 1 | |

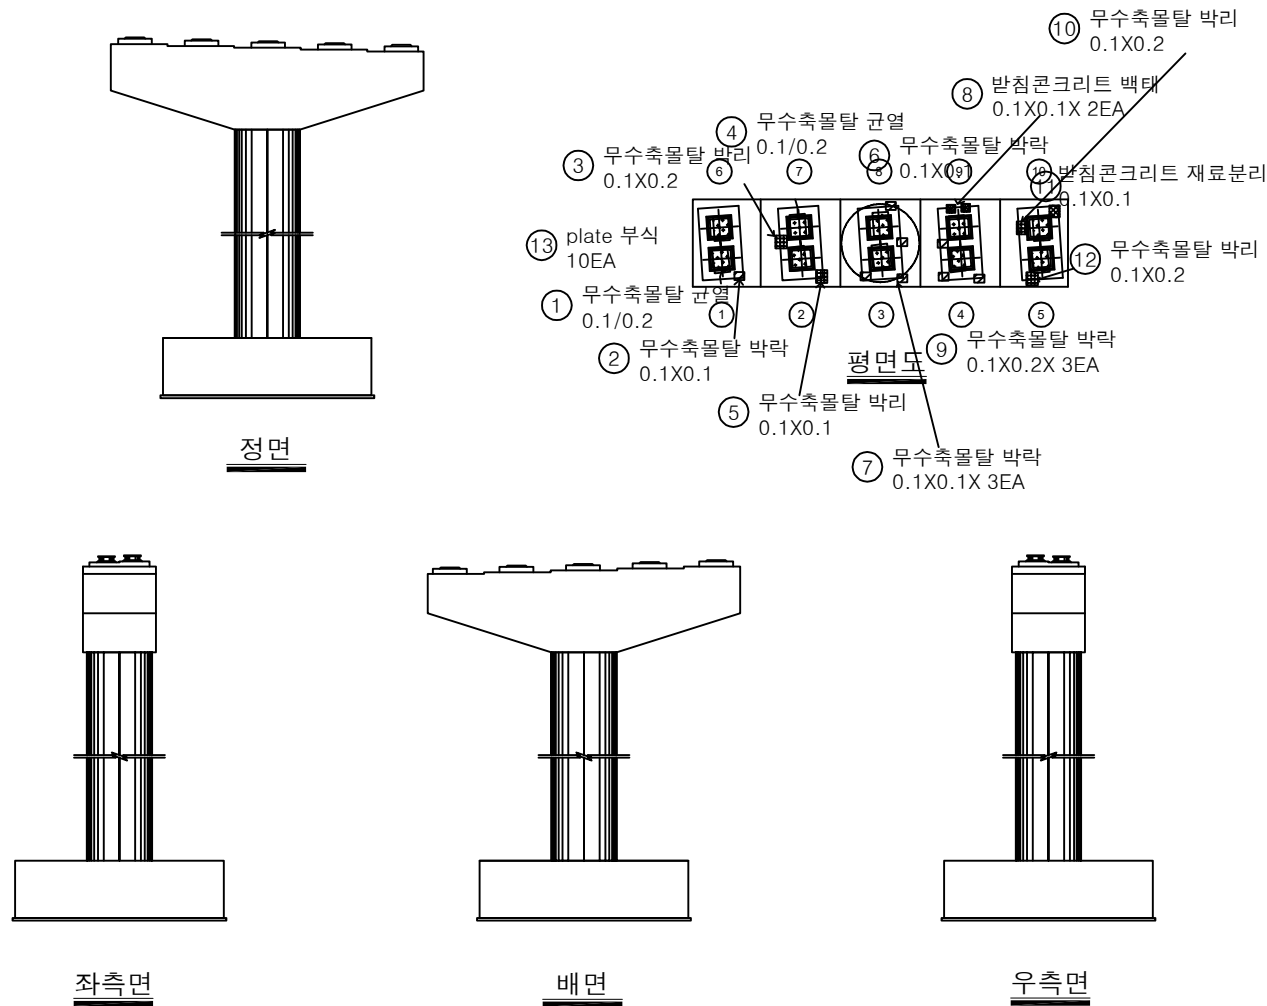
| 번호 | 구분 | 부재 | 손상내용 | 손상현황 | | | | | | 비 고 |
|---|---|---|---|---|---|---|---|---|---|---|
| 1 | 19하 | 교량받침 | 무수축물탈 균열 | 0.1 | 0.2 | | 0.20 | m | 1 | |
| 4 | 19하 | 교량받침 | 무수축물탈 균열 | 0.1 | 0.2 | | 0.20 | m | 1 | |
| 13 | 19하 | 교량받침 | plate 부식 | | | | 10.00 | EA | 10 | |

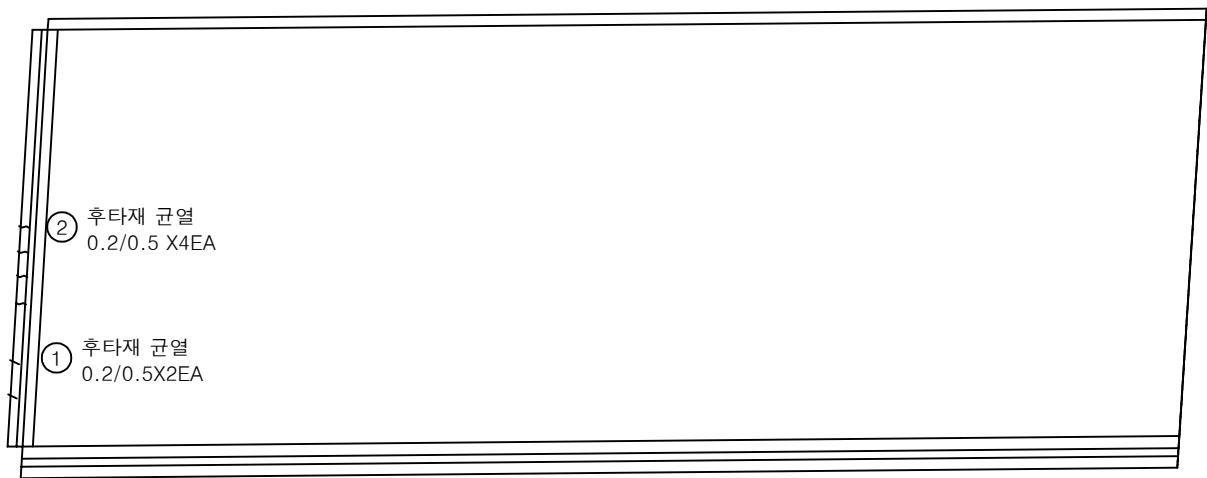
| 번호 | 구분 | 부재 | 손상내용 | 손상현황 | | | | | | 비고 |
|---|---|---|---|---|---|---|---|---|---|---|
| 1 | 19하 | 신축이음 | 후타재 균열 | 0.2 | 0.5 | | 1.00 | m | 2 | |
| 2 | 23하 | 신축이음 | 후타재 균열 | 0.2 | 0.5 | | 2.00 | m | 4 | |

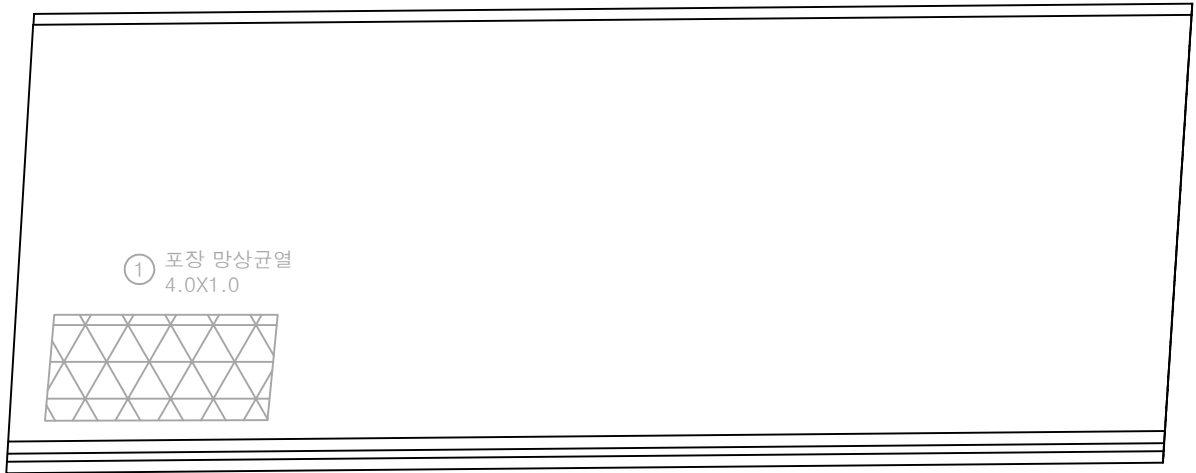
| 번호 | 구분 | 부재 | 손상내용 | 손상현황 | | | | | | 비고 |
|---|---|---|---|---|---|---|---|---|---|---|
| 1 | 19하 | 교면포장 | 포장 망상균열 | | 4.0 | 1.0 | 4.00 | m <sup>2</sup> | 1 | 21'상 보수 |

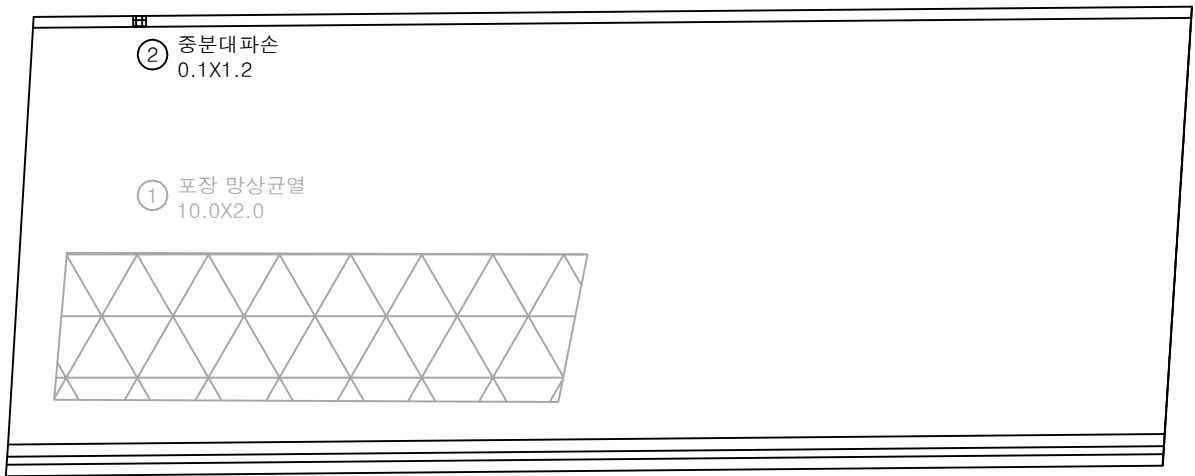
| 번호 | 구분 | 부재 | 손상내용 | 손상현황 | | | | | | 비고 |
|---|---|---|---|---|---|---|---|---|---|---|
| 1 | 19하 | 교면포장 | 포장 망상균열 | | 10.0 | 2.0 | 20.00 | m <sup>2</sup> | 1 | 21'양 보수 |

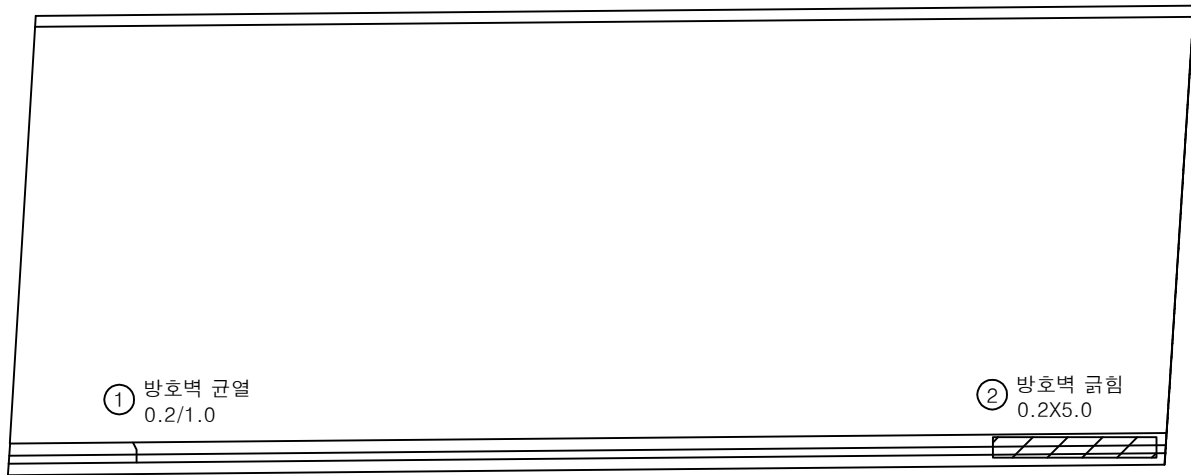
| 번호 | 구분 | 부재 | 손상내용 | 손상현황 | | | | | | 비고 |
|---|---|---|---|---|---|---|---|---|---|---|
| 1 | 19하 | 방호벽 | 방호벽 균열 | 0.2 | 1.0 | | 1.00 | m | 1 | |

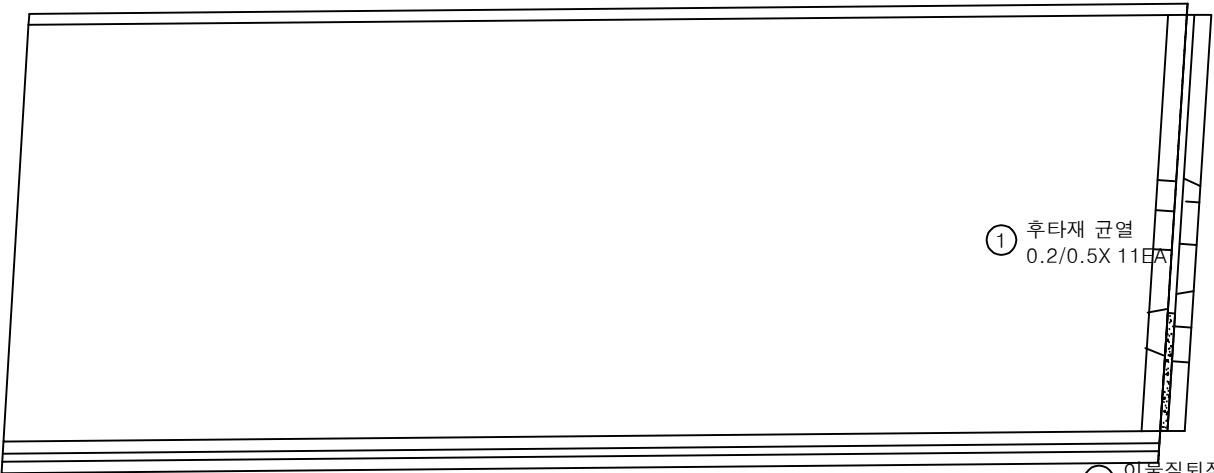
① 후타재 균열  
0.2/0.5X 11EA

② 이물침투적  
L=3.0m
