상주영천고속도로 2024~2025년 시설물 안전점검 용역  
(2024년 하반기 정기안전점검)

# 외 관 조 사 망 도

오로교

2024.11

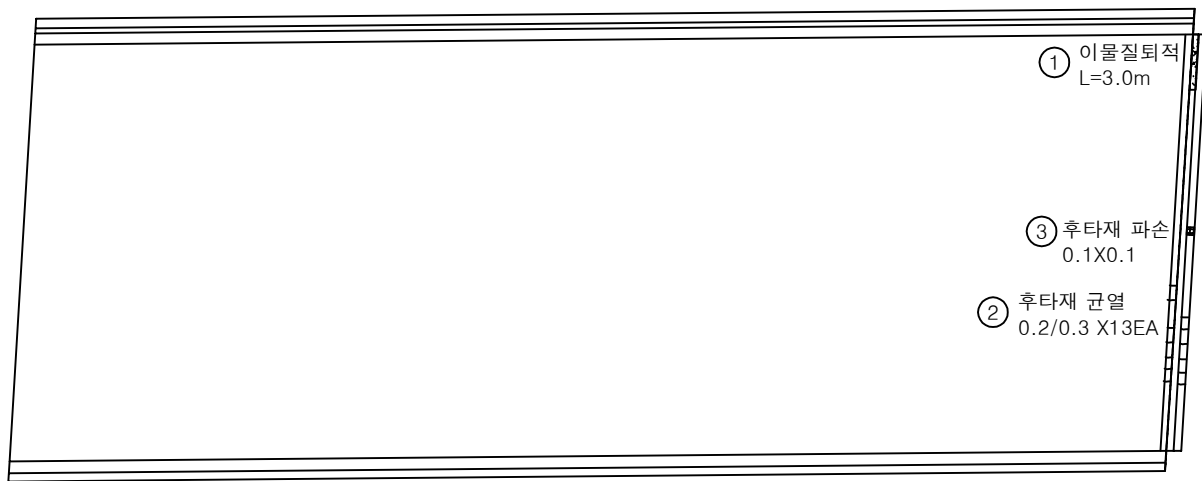
| 번호 | 구분 | 부재 | 손상내용 | 손상현황 | | | | | | 비고 |
|---|---|---|---|---|---|---|---|---|---|---|
| 2 | 23하 | 신축이음 | 후타재 균열 | 0.2 | 0.3 | | 3.90 | m | 13 | |

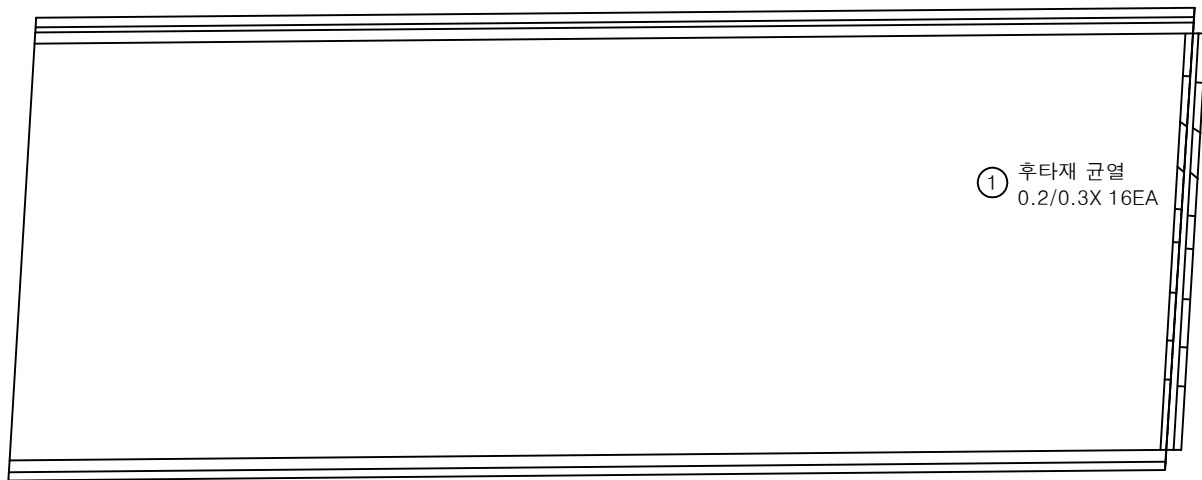
| 번호 | 구분 | 부재 | 손상내용 | 손상현황 | | | | | | 비고 |
|---|---|---|---|---|---|---|---|---|---|---|
| 1 | 19하 | 신축이음 | 후타재 균열 | 0.2 | 0.3 | | 4.80 | m | 16 | |

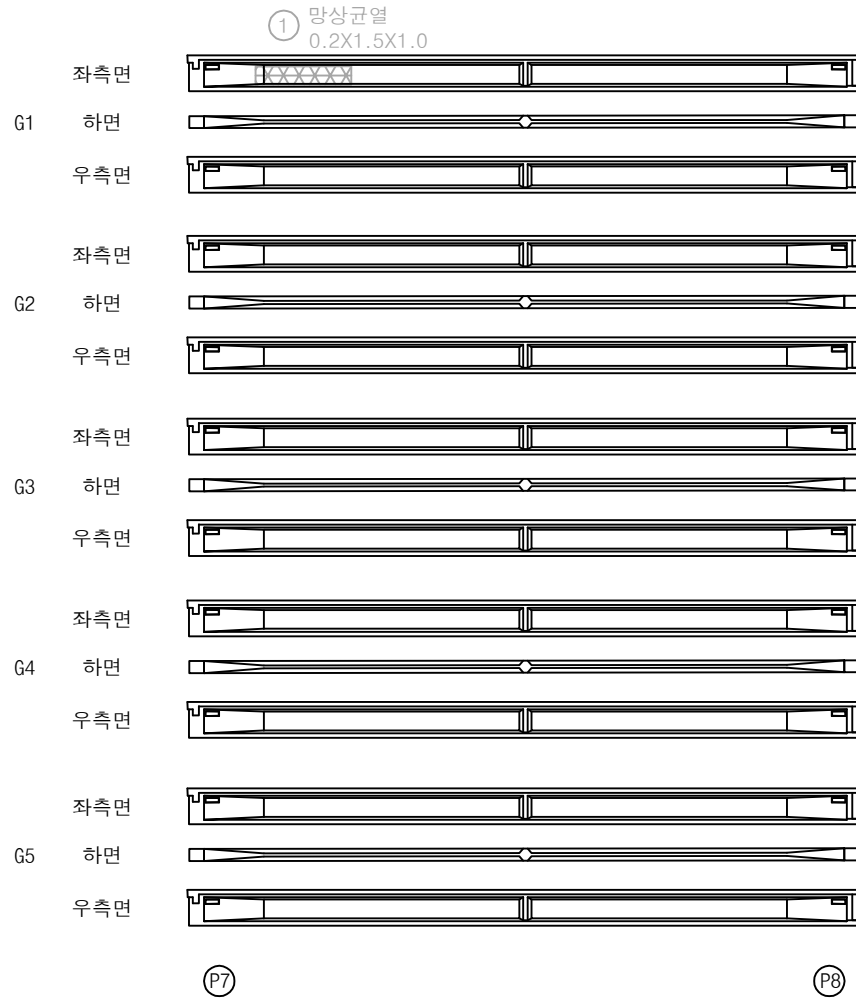
ID : 오로교 거더 S8 (G1~G5) (상주방향)

| 번호 | 구분 | 부재 | 손상내용 | 손상현황 | | | | | | 비고 |
|---|---|---|---|---|---|---|---|---|---|---|
| 1 | 20상 | 거더 | 망상균열 | 0.2 | 1.5 | 1.0 | 1.50 | m <sup>3</sup> | 1 | 21% 보수 |

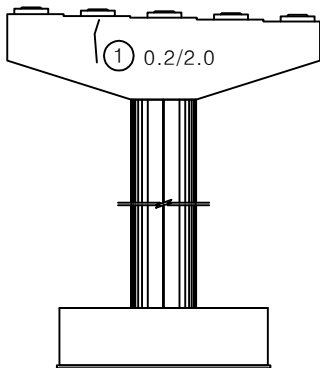
| 번호 | 구분 | 부재 | 손상내용 | 손상현황 | | | | | | 비고 |
|---|---|---|---|---|---|---|---|---|---|---|
| 1 | 19하 | 교각 | 균열(0.3mm미만) | 0.2 | 2.0 | | 2.00 | m | 1 | |
| 2 | 19하 | 교량받침 | 발침콘크리트 균열 | 0.1 | 0.2 | | 0.20 | m | 1 | |
| 3 | 19하 | 교량받침 | 무수축물탈 균열 | 0.2 | 0.4 | | 0.40 | m | 1 | |
| 4 | 19하 | 교량받침 | 무수축물탈 균열 | 0.1 | 0.4 | | 0.40 | m | 1 | |
| 5 | 19하 | 교량받침 | 무수축물탈 균열 | 0.1 | 0.4 | | 0.40 | m | 1 | |
| 7 | 19하 | 교각 | 균열(0.3mm미만) | 0.2 | 2.0 | | 2.00 | m | 1 | |
| 8 | 21하 | 교각 | 균열(0.3mm미만) | 0.2 | 1.0 | | 2.00 | m | 2 | |
| 9 | 23하 | 교량받침 | plate 부식 | | | | 6.00 | EA | 6 | |

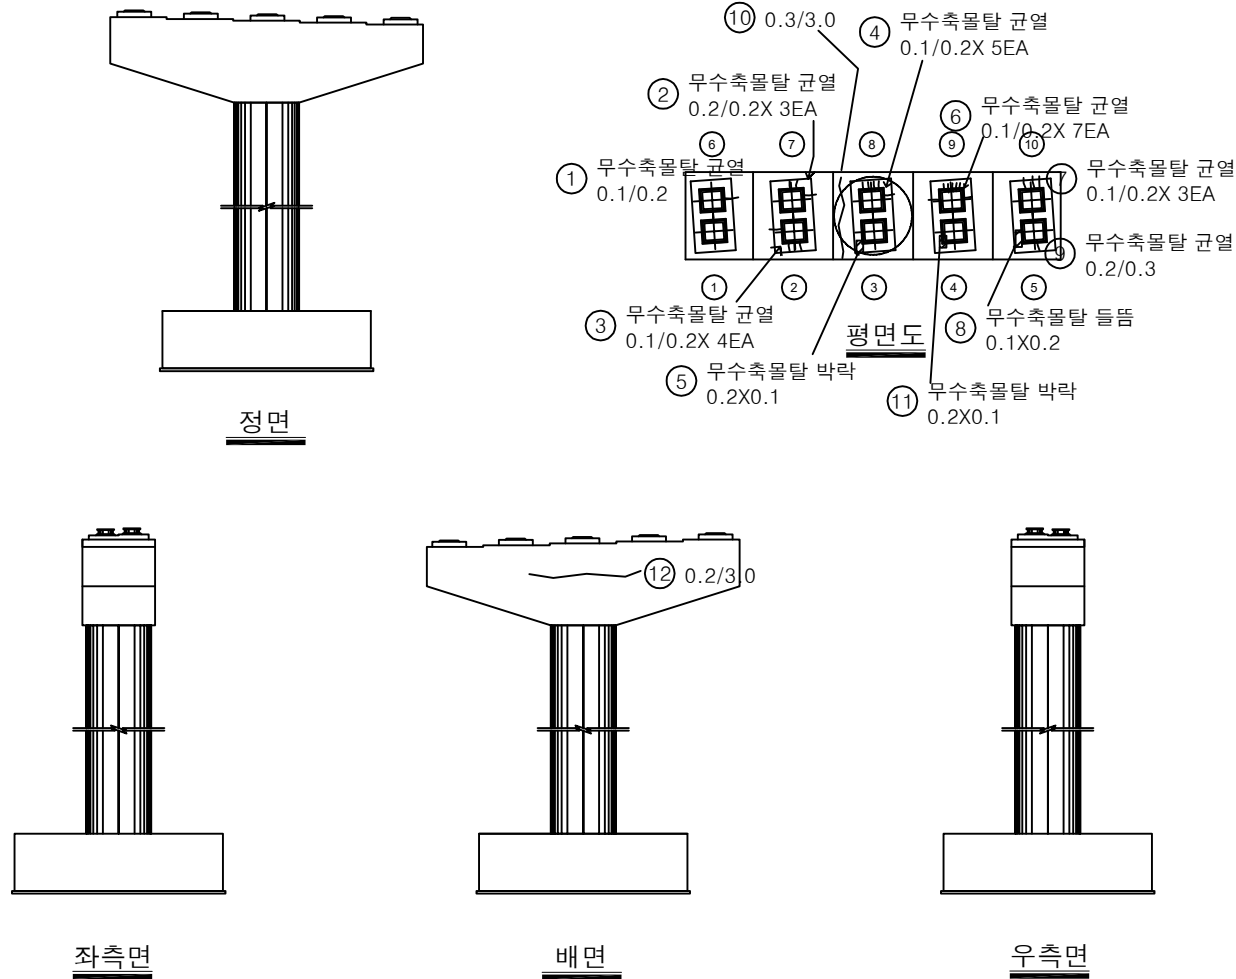
| 번호 | 구분 | 부재 | 손상내용 | 손상현황 | | | | | | 비고 |
|---|---|---|---|---|---|---|---|---|---|---|
| 1 | 19하 | 교량받침 | 무수축물탈 균열 | 0.1 | 0.2 | | 0.20 | m | 1 | |
| 2 | 19하 | 교량받침 | 무수축물탈 균열 | 0.2 | 0.2 | | 0.60 | m | 3 | |
| 3 | 19하 | 교량받침 | 무수축물탈 균열 | 0.1 | 0.2 | | 0.80 | m | 4 | |
| 4 | 19하 | 교량받침 | 무수축물탈 균열 | 0.1 | 0.2 | | 1.00 | m | 5 | |
| 6 | 19하 | 교량받침 | 무수축물탈 균열 | 0.1 | 0.2 | | 1.40 | m | 7 | |
| 7 | 19하 | 교량받침 | 무수축물탈 균열 | 0.1 | 0.2 | | 0.60 | m | 3 | |
| 9 | 19하 | 교량받침 | 무수축물탈 균열 | 0.2 | 0.3 | | 0.30 | m | 1 | |
| 10 | 23하 | 교각 | 균열(0.3mm이상) | 0.3 | 3.0 | | 3.00 | m | 1 | |
| 12 | 23하 | 교각 | 균열(0.3mm미만) | 0.2 | 3.0 | | 3.00 | m | 1 | |

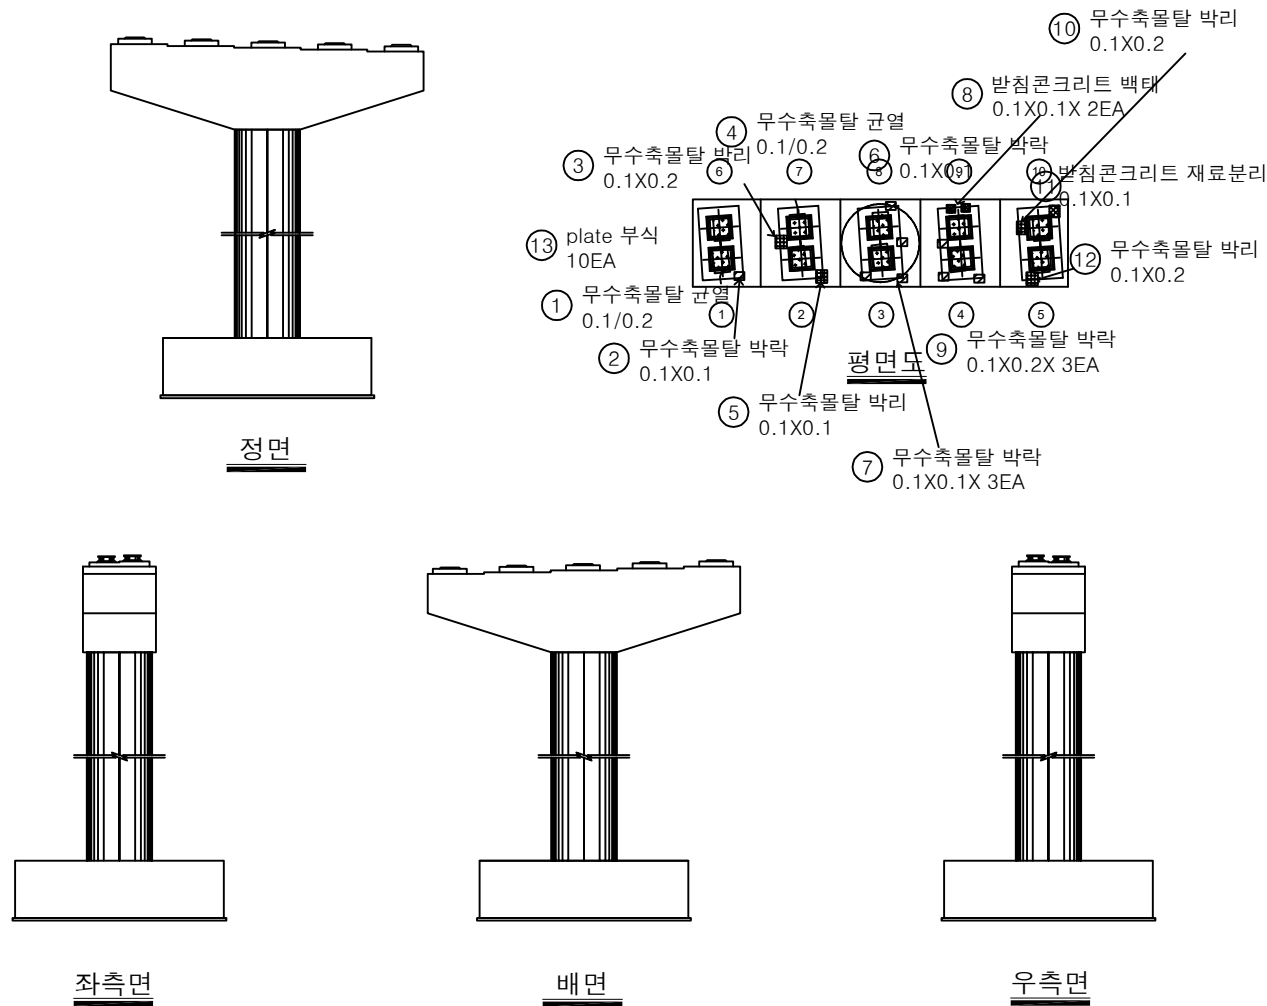
| 번호 | 구분 | 부재 | 손상내용 | 손상현황 | | | | | | 비고 |
|---|---|---|---|---|---|---|---|---|---|---|
| 1 | 19하 | 교량받침 | 무수축물탈 균열 | 0.1 | 0.2 | | 0.20 | m | 1 | |
| 4 | 19하 | 교량받침 | 무수축물탈 균열 | 0.1 | 0.2 | | 0.20 | m | 1 | |
| 13 | 19하 | 교량받침 | plate 부식 | | | | 10.00 | EA | 10 | |

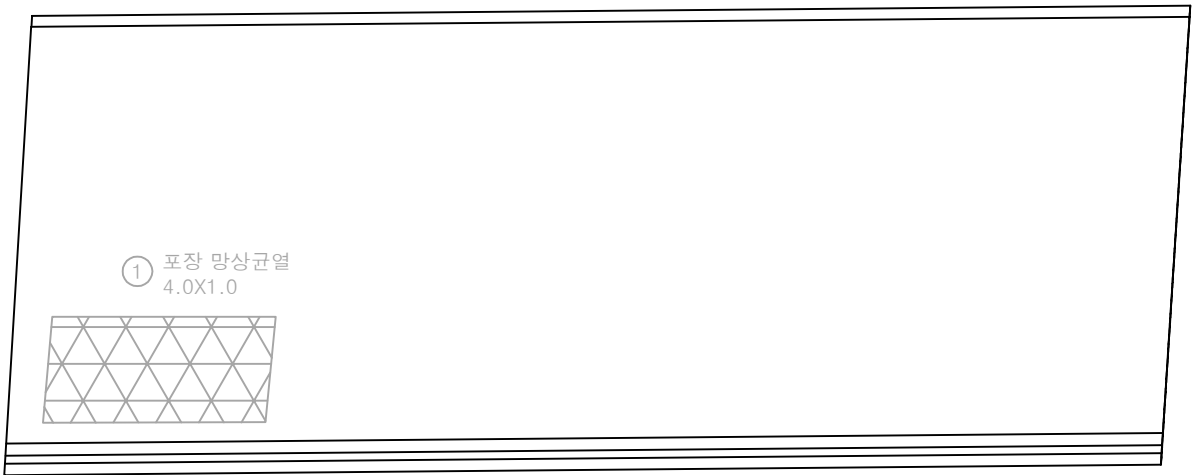
| 번호 | 구분 | 부재 | 손상내용 | 손상현황 | | | | | | 비고 |
|---|---|---|---|---|---|---|---|---|---|---|
| 1 | 19하 | 교면포장 | 포장 망상균열 | | 4.0 | 1.0 | 4.00 | m <sup>2</sup> | 1 | 21'상 보수 |

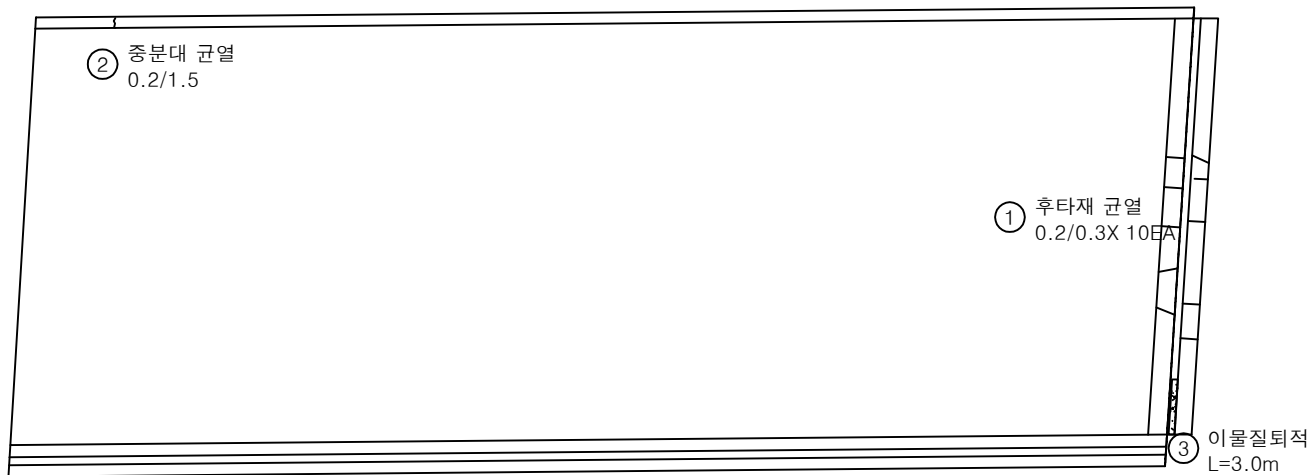
| 번호 | 구분 | 부재 | 손상내용 | 손상현황 | | | | | | 비고 |
|---|---|---|---|---|---|---|---|---|---|---|
| 1 | 19하 | 신속이음 | 후타재 균열 | 0.2 | 0.3 | | 3.00 | m | 10 | |
| 2 | 21하 | 중분대 | 중분대 균열 | 0.2 | 1.5 | | 1.50 | m | 1 | |

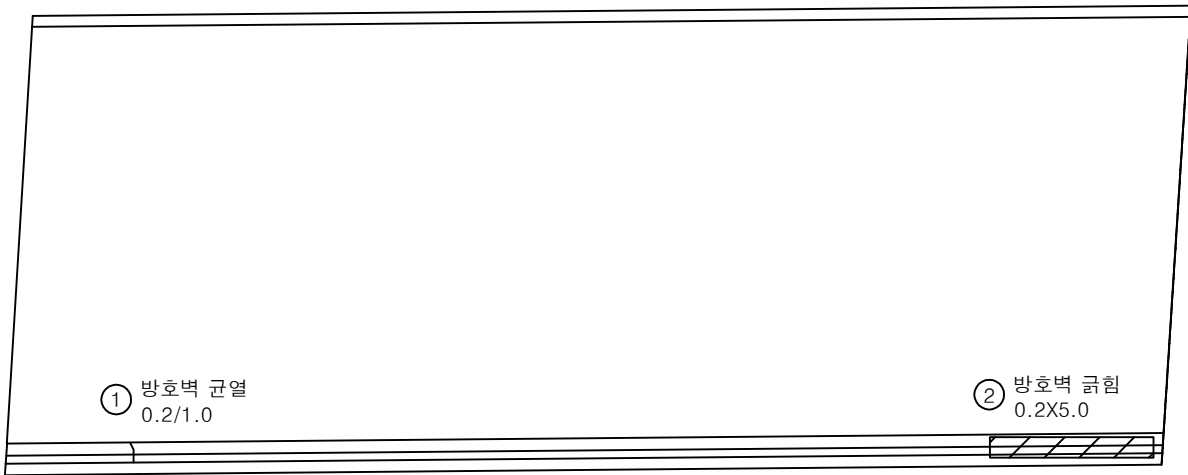
| 번호 | 구분 | 부재 | 손상내용 | 손상현황 | | | | | | 비고 |
|---|---|---|---|---|---|---|---|---|---|---|
| 1 | 19하 | 방호벽 | 방호벽 균열 | 0.2 | 1.0 | | 1.00 | m | 1 | |

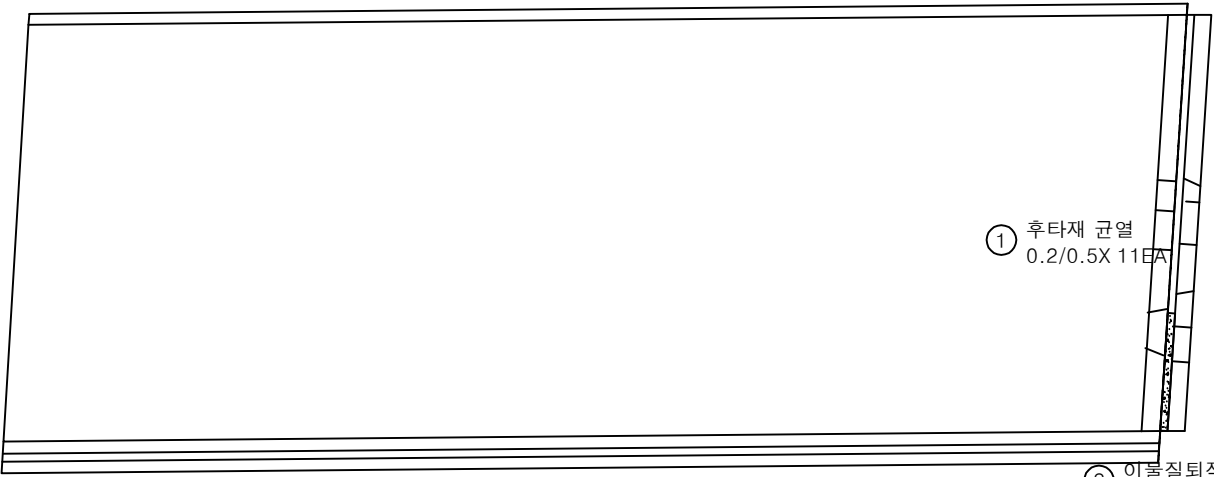
| 번호 | 구분 | 부재 | 손상내용 | 손상현황 | | | | | | 비고 |
|---|---|---|---|---|---|---|---|---|---|---|
| 1 | 19하 | 신축이음 | 후타재 균열 | 0.2 | 0.5 | | 5.50 | m | 11 | |

① 후타재 균열  
0.2/0.5X 11EA

② 이물침투적  
L=3.0m
