상주영천고속도로 2024~2025년 시설물 안전점검 용역  
(2024년 하반기 정기안전점검)

# 외 관 조 사 망 도

오로교

2024.11

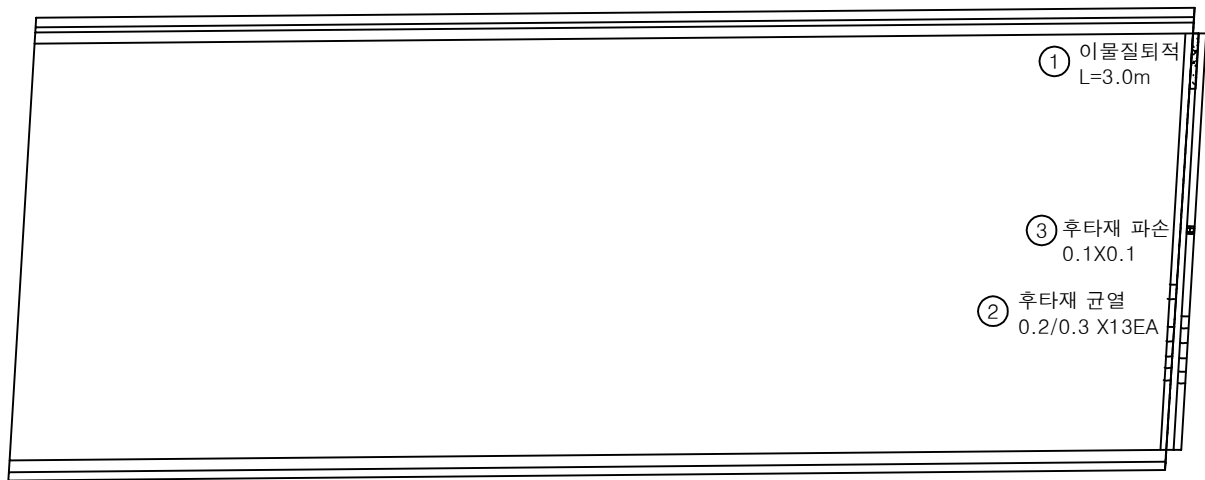
| 번호 | 구분 | 부재 | 손상내용 | 손상현황 | | | | | | 비고 |
|---|---|---|---|---|---|---|---|---|---|---|
| 2 | 23하 | 신축이음 | 후타재 균열 | 0.2 | 0.3 | | 3.90 | m | 13 | |

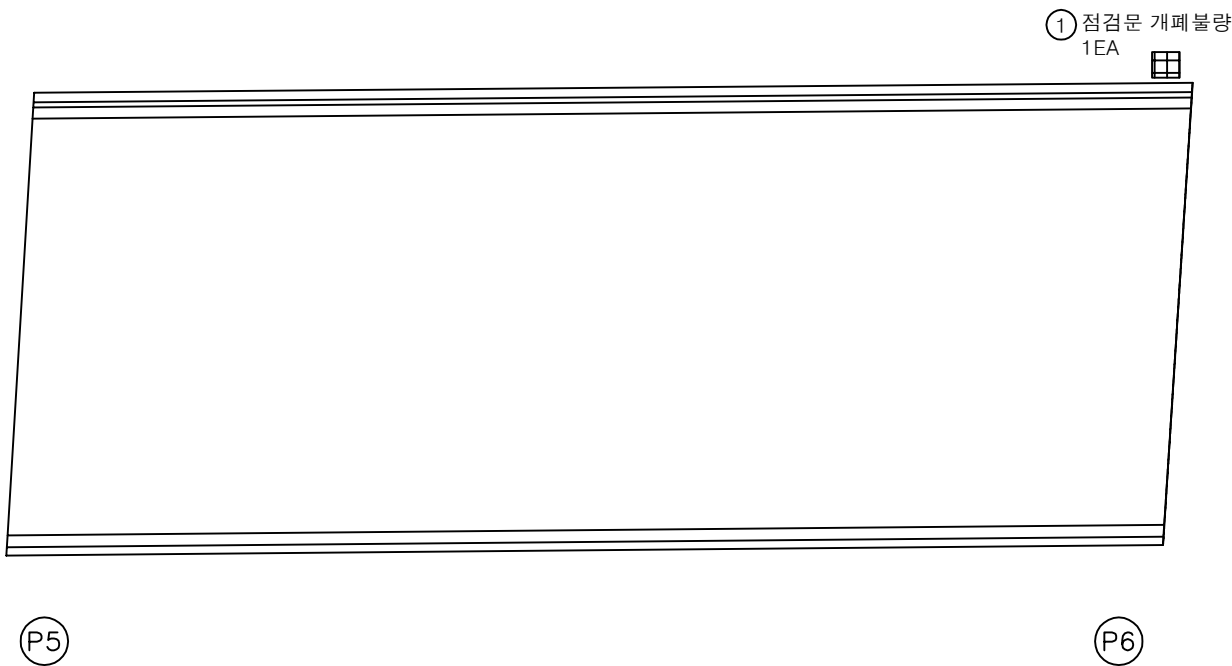
① 점검문 개폐불량  
1EA

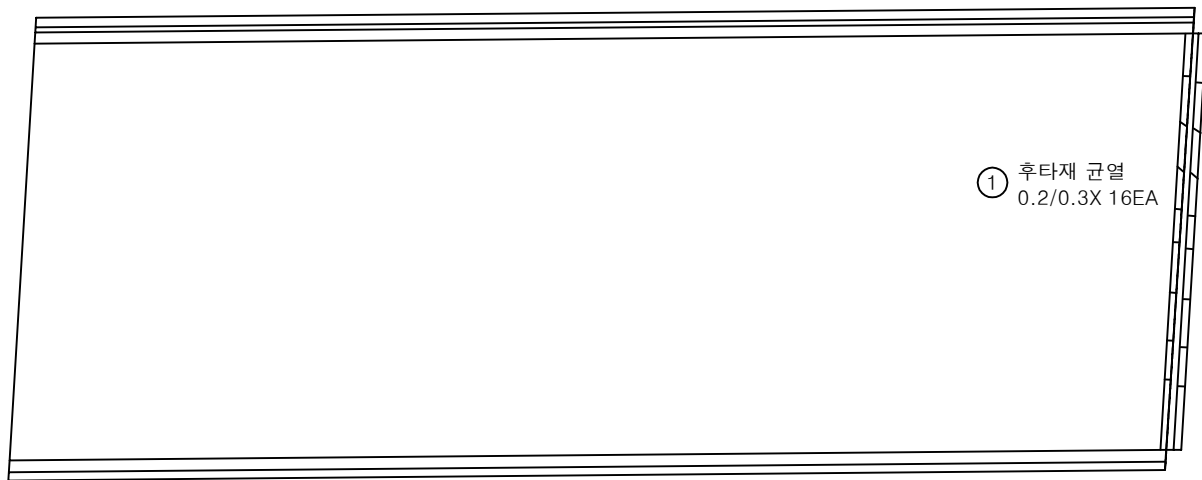
| 번호 | 구분 | 부재 | 손상내용 | 손상현황 | | | | | | 비고 |
|---|---|---|---|---|---|---|---|---|---|---|
| 1 | 19하 | 신축이음 | 후타재 균열 | 0.2 | 0.3 | | 4.80 | m | 16 | |

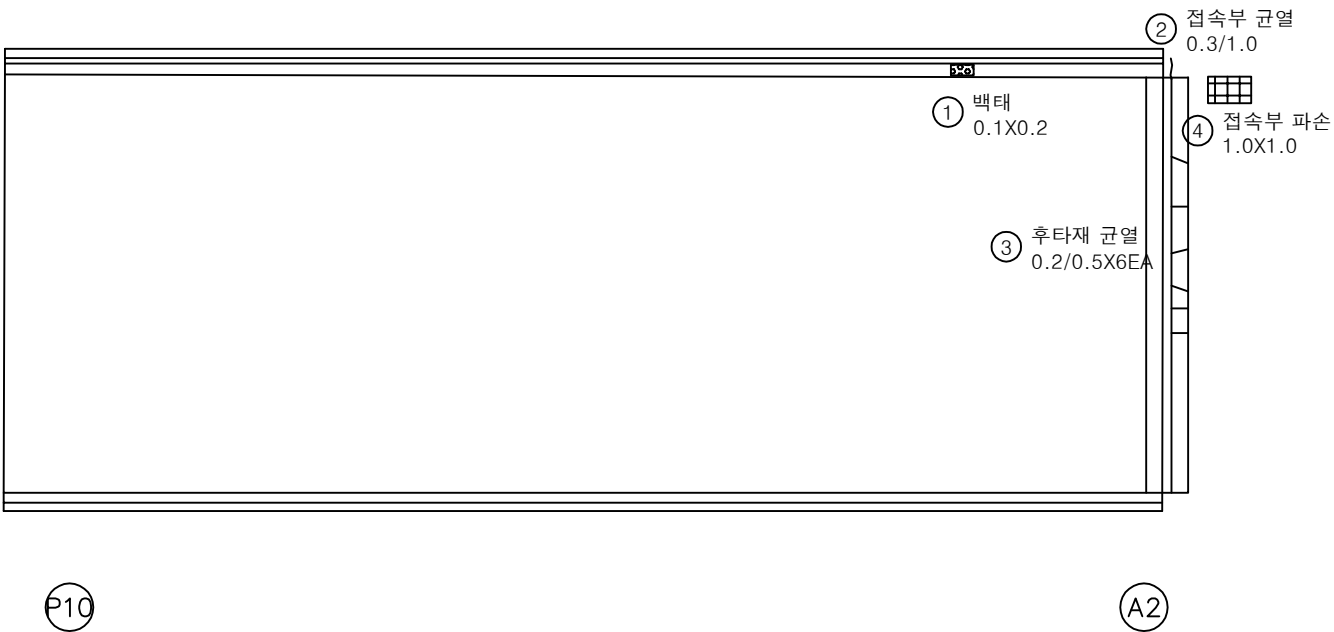
| 번호 | 구분 | 부재 | 손상내용 | 손상현황 | | | | | | 비고 |
|---|---|---|---|---|---|---|---|---|---|---|
| 2 | 19하 | 교면포장 | 접속부 균열 | 0.3 | 1.0 | | 1.00 | m | 1 | |
| 3 | 19하 | 신축이음 | 후타재 균열 | 0.2 | 0.5 | | 3.00 | m | 6 | |

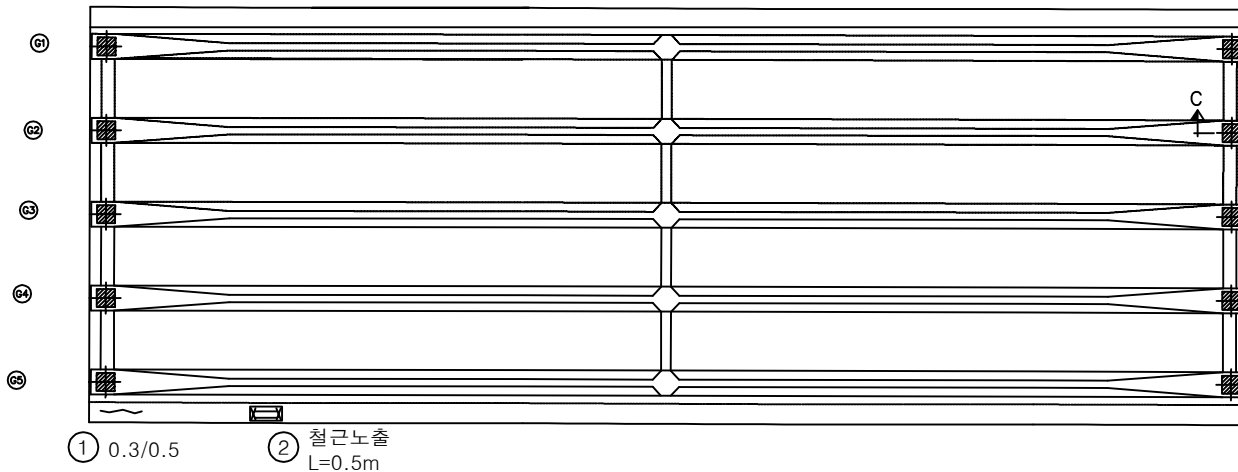
| 번호 | 구분 | 부재 | 손상내용 | 손상현황 | | | | | | 비고 |
|---|---|---|---|---|---|---|---|---|---|---|
| 1 | 23하 | 바닥판 | 균열(0.3mm이상) | 0.3 | 0.5 | | 0.50 | m | 1 | |

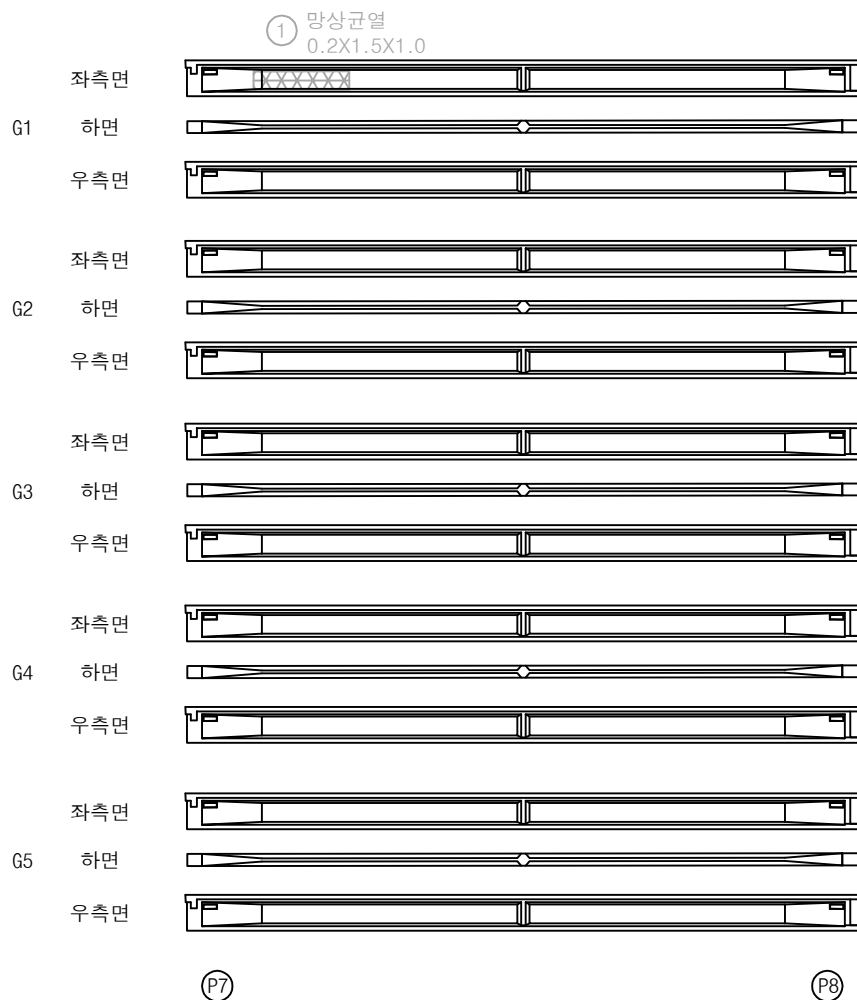
ID : 오로교 거더 S8 (G1~G5) (상주방향)

| 번호 | 구분 | 부재 | 손상내용 | 손상현황 | | | | | | 비고 |
|---|---|---|---|---|---|---|---|---|---|---|
| 1 | 20상 | 거더 | 망상균열 | 0.2 | 1.5 | 1.0 | 1.50 | m | 1 | 21회 보수 |

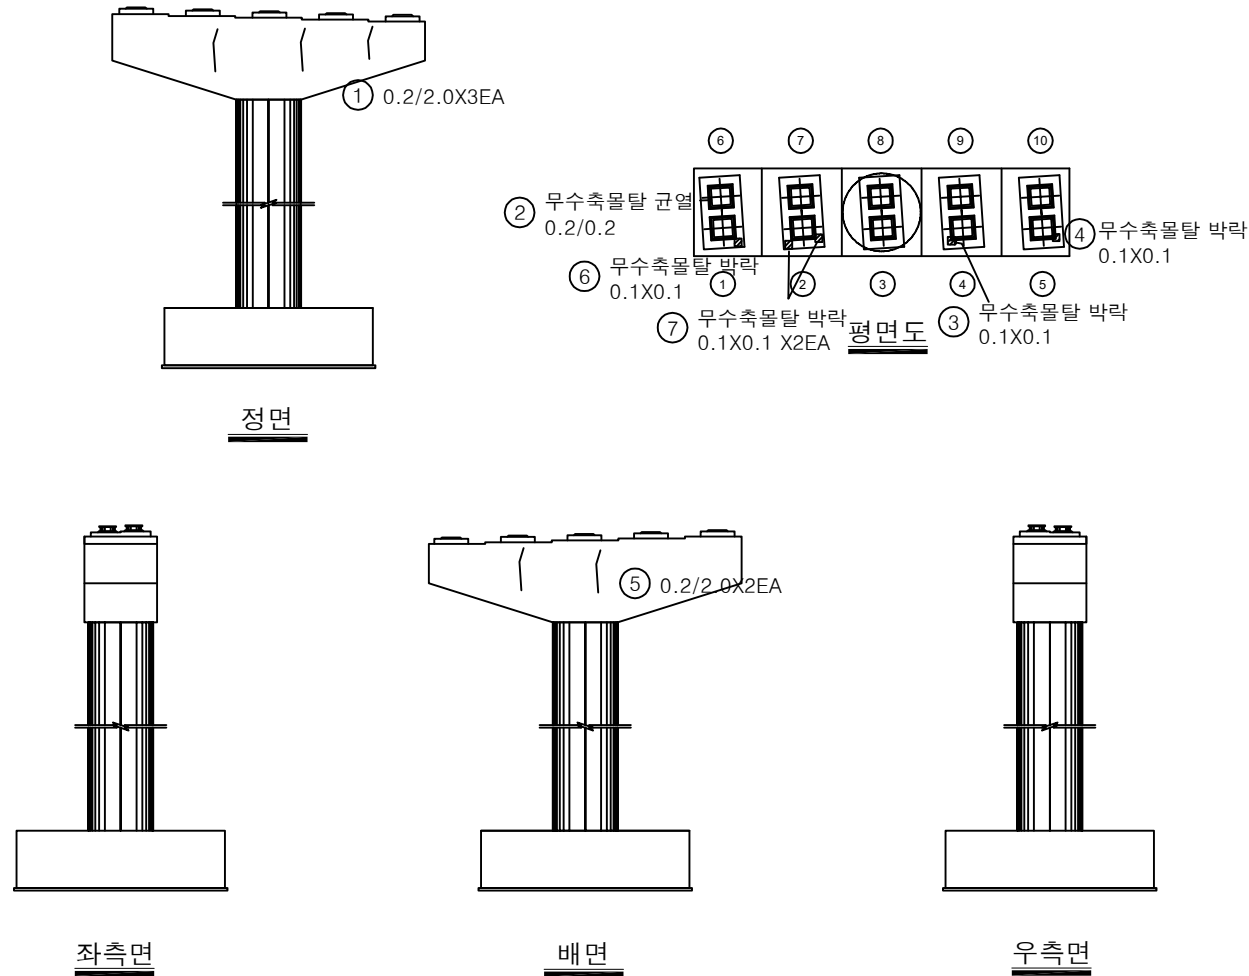
| 번호 | 구분 | 부재 | 손상내용 | 손상현황 | | | | | | 비고 |
|---|---|---|---|---|---|---|---|---|---|---|
| 1 | 19하 | 교각 | 균열(0.3mm미만) | 0.2 | 2.0 | | 6.00 | m | 3 | |
| 2 | 19하 | 교량받침 | 무수축물탈 균열 | 0.2 | 0.2 | | 0.20 | m | 1 | |
| 5 | 19하 | 교각 | 균열(0.3mm미만) | 0.2 | 2.0 | | 4.00 | m | 2 | |

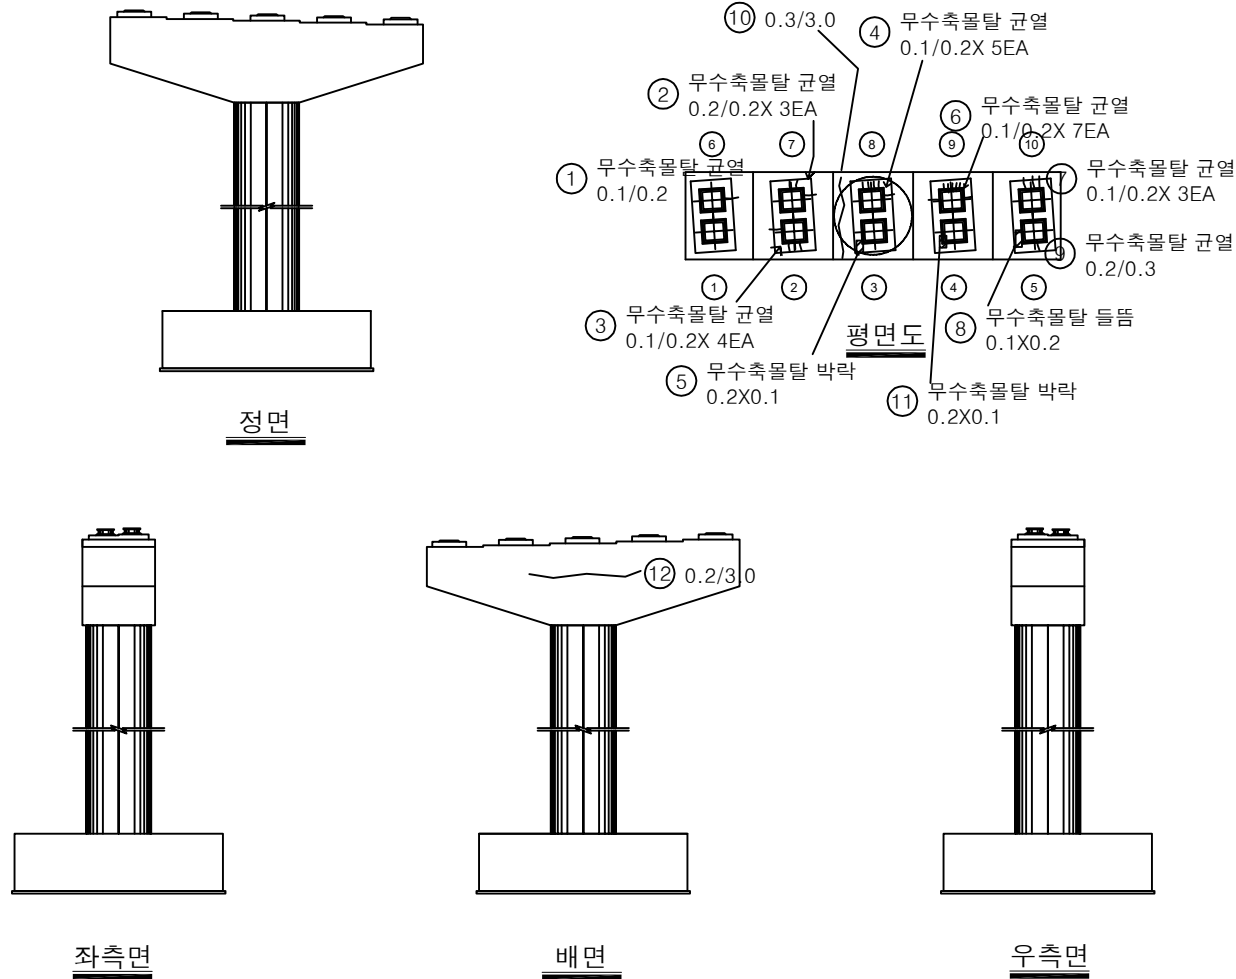
| 번호 | 구분 | 부재 | 손상내용 | 손상현황 | | | | | | 비고 |
|---|---|---|---|---|---|---|---|---|---|---|
| 1 | 19하 | 교량받침 | 무수축물탈 균열 | 0.1 | 0.2 | | 0.20 | m | 1 | |
| 2 | 19하 | 교량받침 | 무수축물탈 균열 | 0.2 | 0.2 | | 0.60 | m | 3 | |
| 3 | 19하 | 교량받침 | 무수축물탈 균열 | 0.1 | 0.2 | | 0.80 | m | 4 | |
| 4 | 19하 | 교량받침 | 무수축물탈 균열 | 0.1 | 0.2 | | 1.00 | m | 5 | |
| 6 | 19하 | 교량받침 | 무수축물탈 균열 | 0.1 | 0.2 | | 1.40 | m | 7 | |
| 7 | 19하 | 교량받침 | 무수축물탈 균열 | 0.1 | 0.2 | | 0.60 | m | 3 | |
| 9 | 19하 | 교량받침 | 무수축물탈 균열 | 0.2 | 0.3 | | 0.30 | m | 1 | |
| 10 | 23하 | 교각 | 균열(0.3mm이상) | 0.3 | 3.0 | | 3.00 | m | 1 | |
| 12 | 23하 | 교각 | 균열(0.3mm미만) | 0.2 | 3.0 | | 3.00 | m | 1 | |

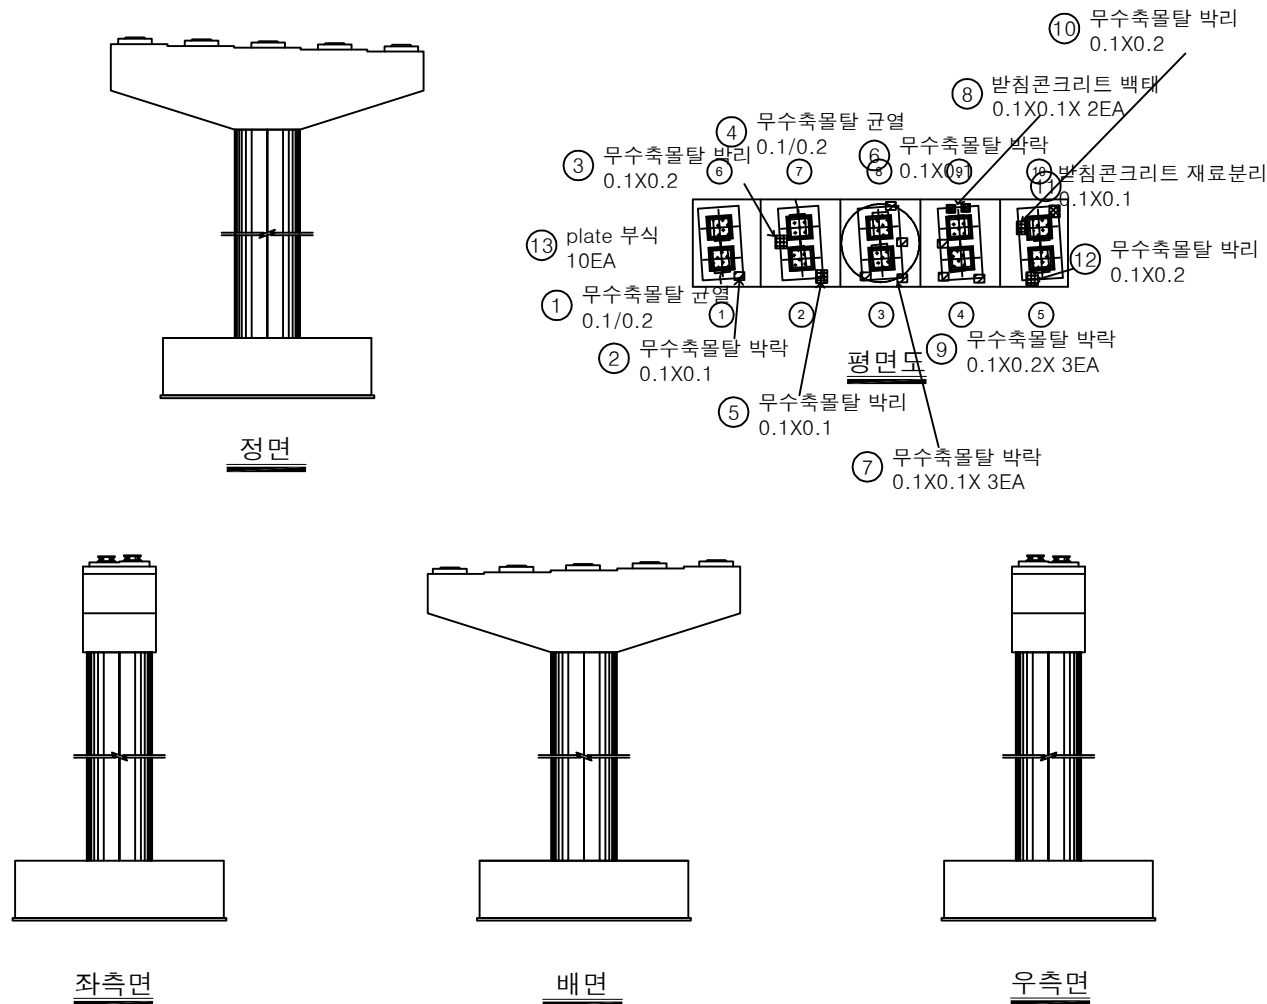
| 번호 | 구분 | 부재 | 손상내용 | 손상현황 | | | | | | 비 고 |
|---|---|---|---|---|---|---|---|---|---|---|
| 1 | 19하 | 교량받침 | 무수축물탈 균열 | 0.1 | 0.2 | | 0.20 | m | 1 | |
| 4 | 19하 | 교량받침 | 무수축물탈 균열 | 0.1 | 0.2 | | 0.20 | m | 1 | |
| 13 | 19하 | 교량받침 | plate 부식 | | | | 10.00 | EA | 10 | |

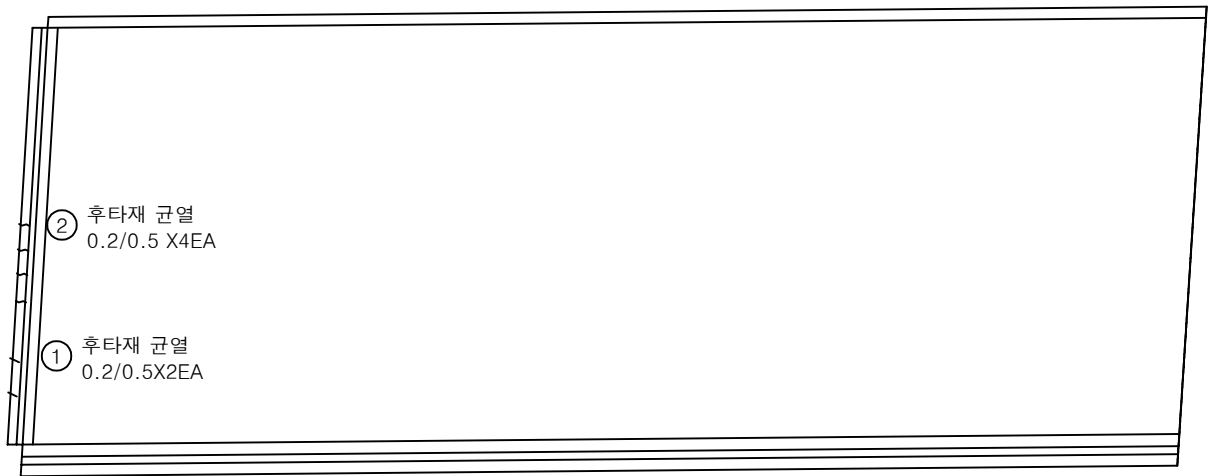
| 번호 | 구분 | 부재 | 손상내용 | 손상현황 | | | | | | 비고 |
|---|---|---|---|---|---|---|---|---|---|---|
| 1 | 19하 | 신축이음 | 후타재 균열 | 0.2 | 0.5 | | 1.00 | m | 2 | |
| 2 | 23하 | 신축이음 | 후타재 균열 | 0.2 | 0.5 | | 2.00 | m | 4 | |

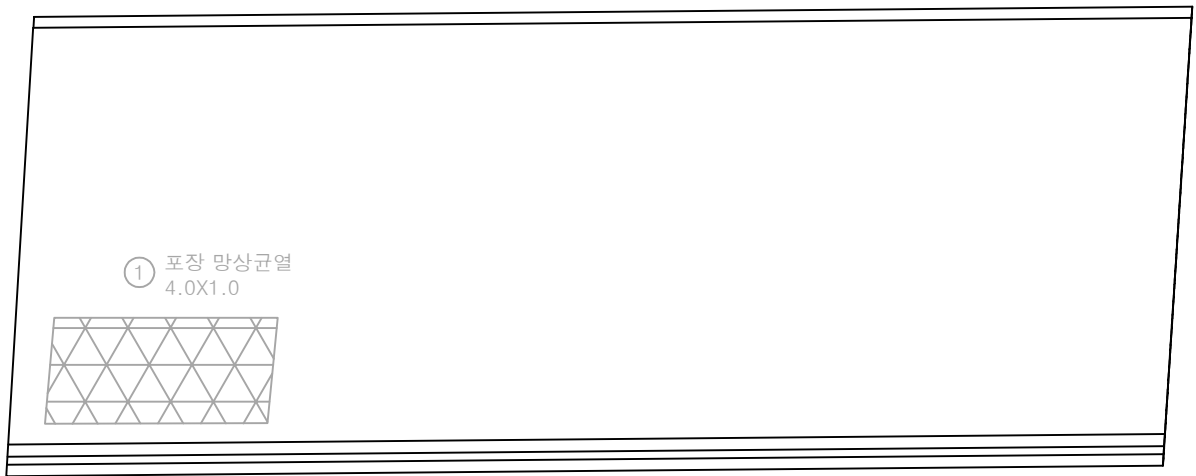
| 번호 | 구분 | 부재 | 손상내용 | 손상현황 | | | | | | 비고 |
|---|---|---|---|---|---|---|---|---|---|---|
| 1 | 19하 | 교면포장 | 포장 망상균열 | | 4.0 | 1.0 | 4.00 | m <sup>2</sup> | 1 | 21'상 보수 |

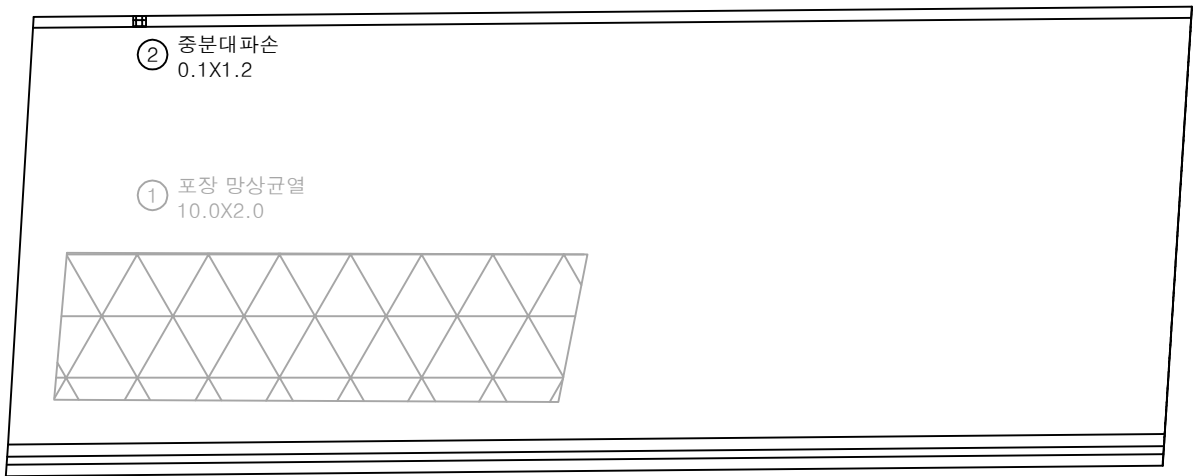
| 번호 | 구분 | 부재 | 손상내용 | 손상현황 | | | | | | 비고 |
|---|---|---|---|---|---|---|---|---|---|---|
| 1 | 19하 | 교면포장 | 포장 망상균열 | | 10.0 | 2.0 | 20.00 | m <sup>2</sup> | 1 | 21'양 보수 |

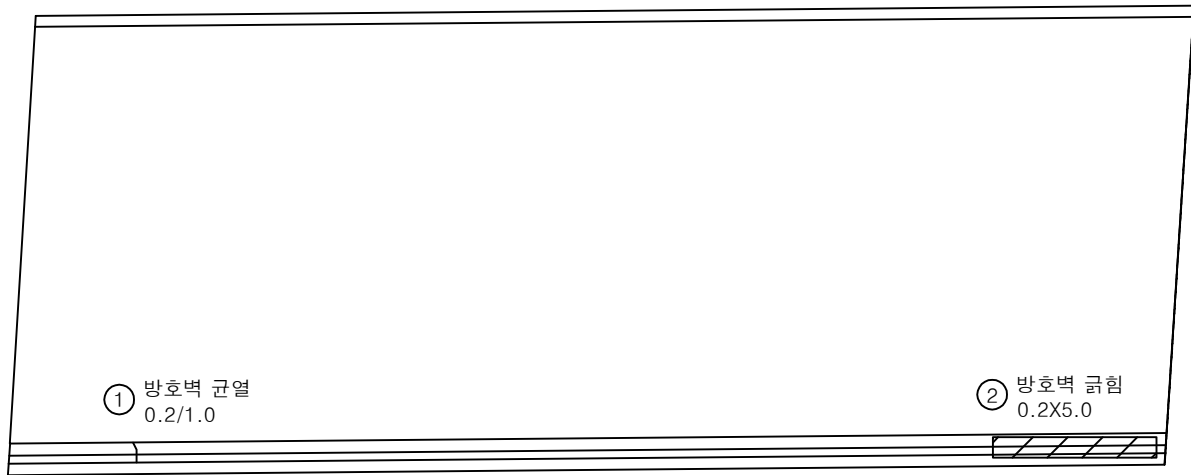
| 번호 | 구분 | 부재 | 손상내용 | 손상현황 | | | | | | 비고 |
|---|---|---|---|---|---|---|---|---|---|---|
| 1 | 19하 | 방호벽 | 방호벽 균열 | 0.2 | 1.0 | | 1.00 | m | 1 | |

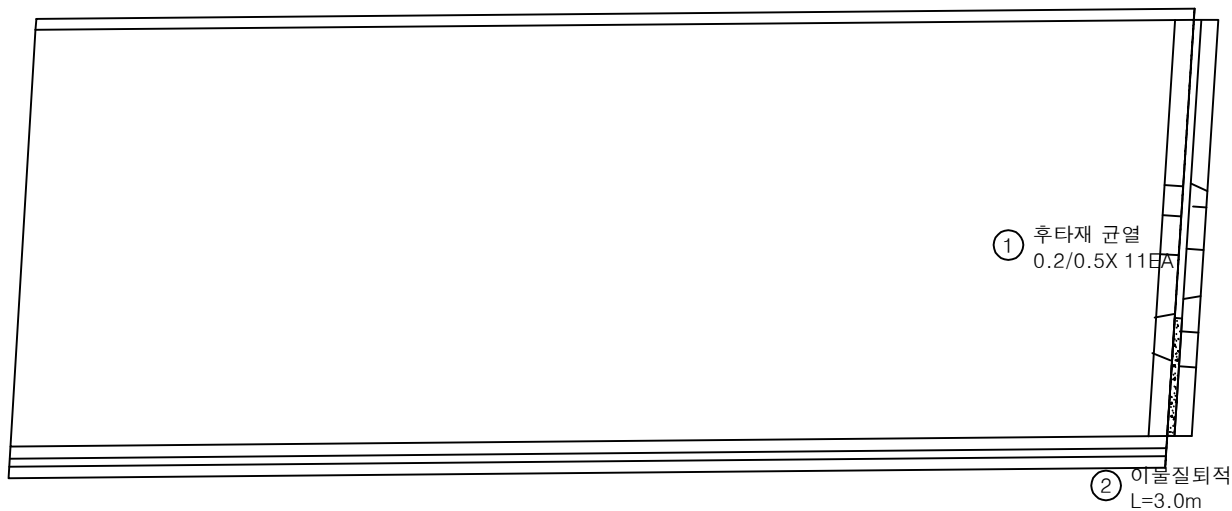
| 번호 | 구분 | 부재 | 손상내용 | 손상현황 | | | | | | 비고 |
|---|---|---|---|---|---|---|---|---|---|---|
| 1 | 19하 | 신축이음 | 후타재 균열 | 0.2 | 0.5 | | 5.50 | m | 11 | |
