상주영천고속도로 2024~2025년 시설물 안전점검 용역  
(2024년 하반기 정기안전점검)

# 외 관 조 사 망 도

오로교

2024.11

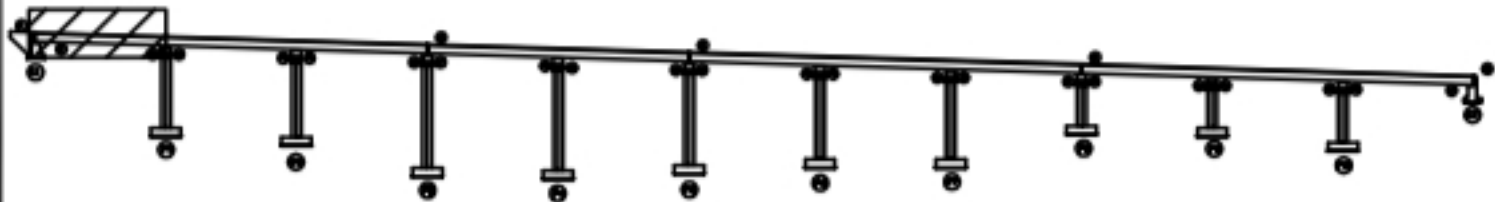
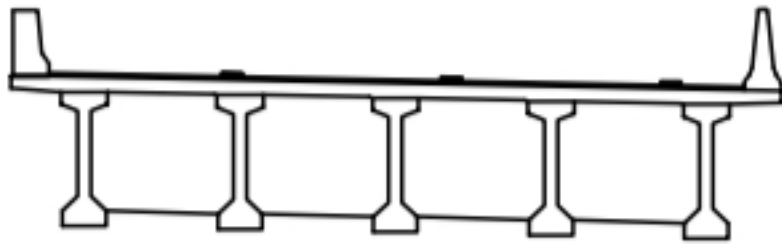
| 도면번호 | 01 |

| 번호 | 구분 | 부재 | 손상내용 | 손상현황 | | | | | | 비고 |
|---|---|---|---|---|---|---|---|---|---|---|
| 1 | 19하 | 신축이음 | 후타재 균열 | 0.2 | 0.5 | | 7.50 | m | 15 | |
| 2 | 19하 | 신축이음 | 후타재 균열 | 0.2 | 0.3 | | 6.00 | m | 20 | |
| 3 | 23하 | 신축이음 | 이물질퇴적 | | 3.0 | | 3.00 | m | 1 | |

① 후타재 균열  
0.2/0.3X15EA

③ 이물질퇴적  
L=3.0m

② 후타재 균열  
0.2/0.3X20EA

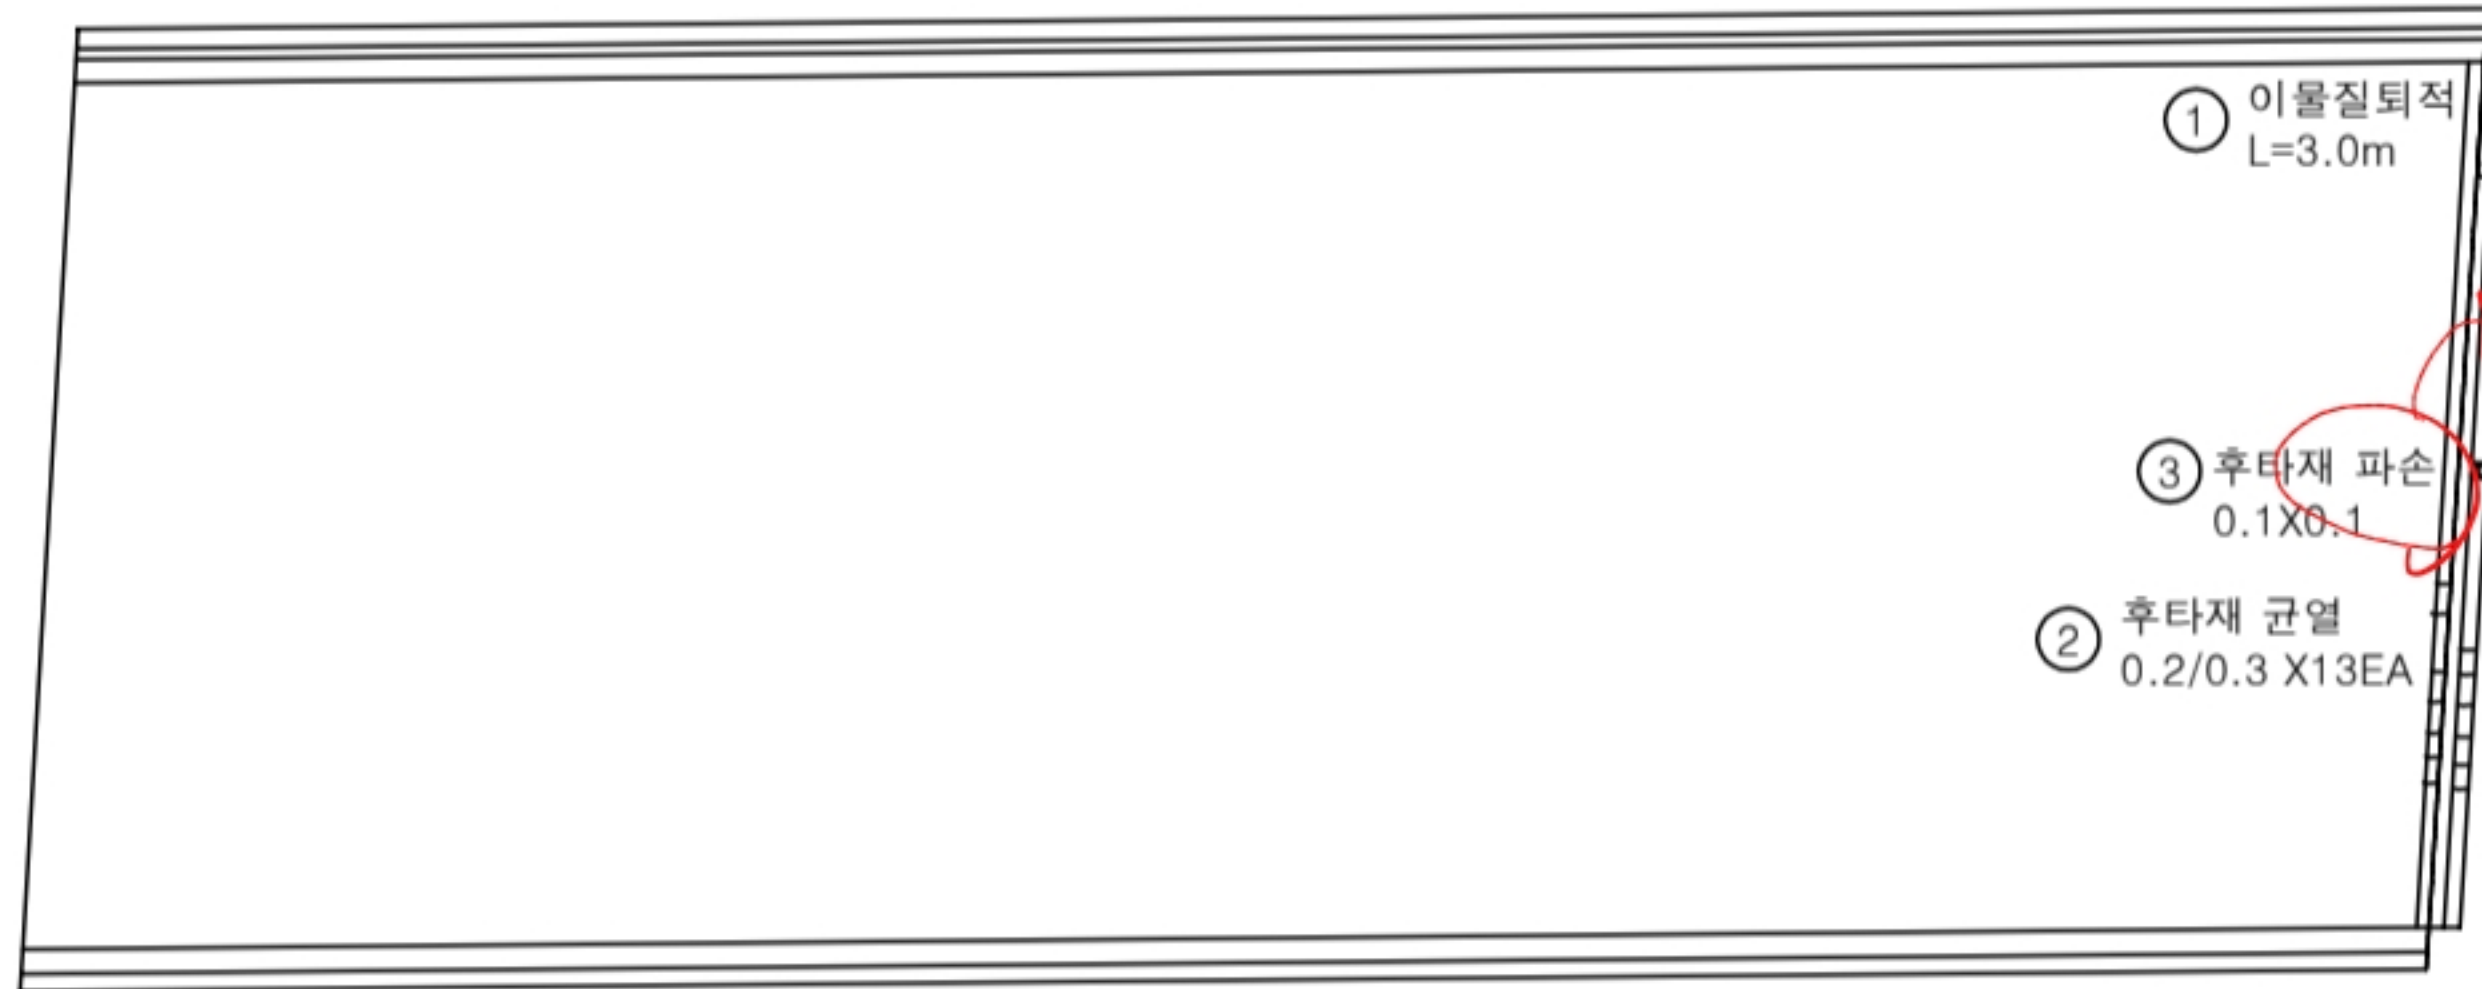
| 번호 | 구분 | 부재 | 손상내용 | 손상현황 | | | | | | 비고 |
|---|---|---|---|---|---|---|---|---|---|---|
| 1 | 23하 | 신축이음 | 이물질퇴적 | | 3.0 | | 3.00 | m | 1 | |
| 2 | 23하 | 신축이음 | 후타재 균열 | 0.2 | 0.3 | | 3.90 | m | 13 | |
| 3 | 24하 | 신축이음 | 후타재 파손 | | 0.1 | 0.1 | 0.01 | m <sup>2</sup> | 1 | |

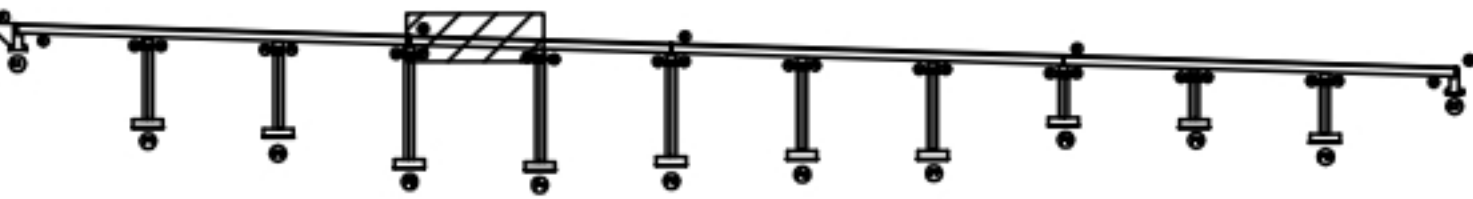
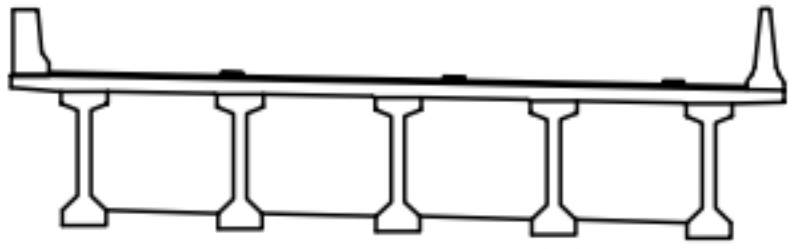
| 번호 | 구분 | 부재 | 손상내용 | 손상현황 | | | | | | 비고 |
|---|---|---|---|---|---|---|---|---|---|---|
| 1 | 24하 | 점검시선 | 점검문 개폐불량 | | | | 1.00 | EA | 1 | |

① 점검문 개폐불량  
1EA

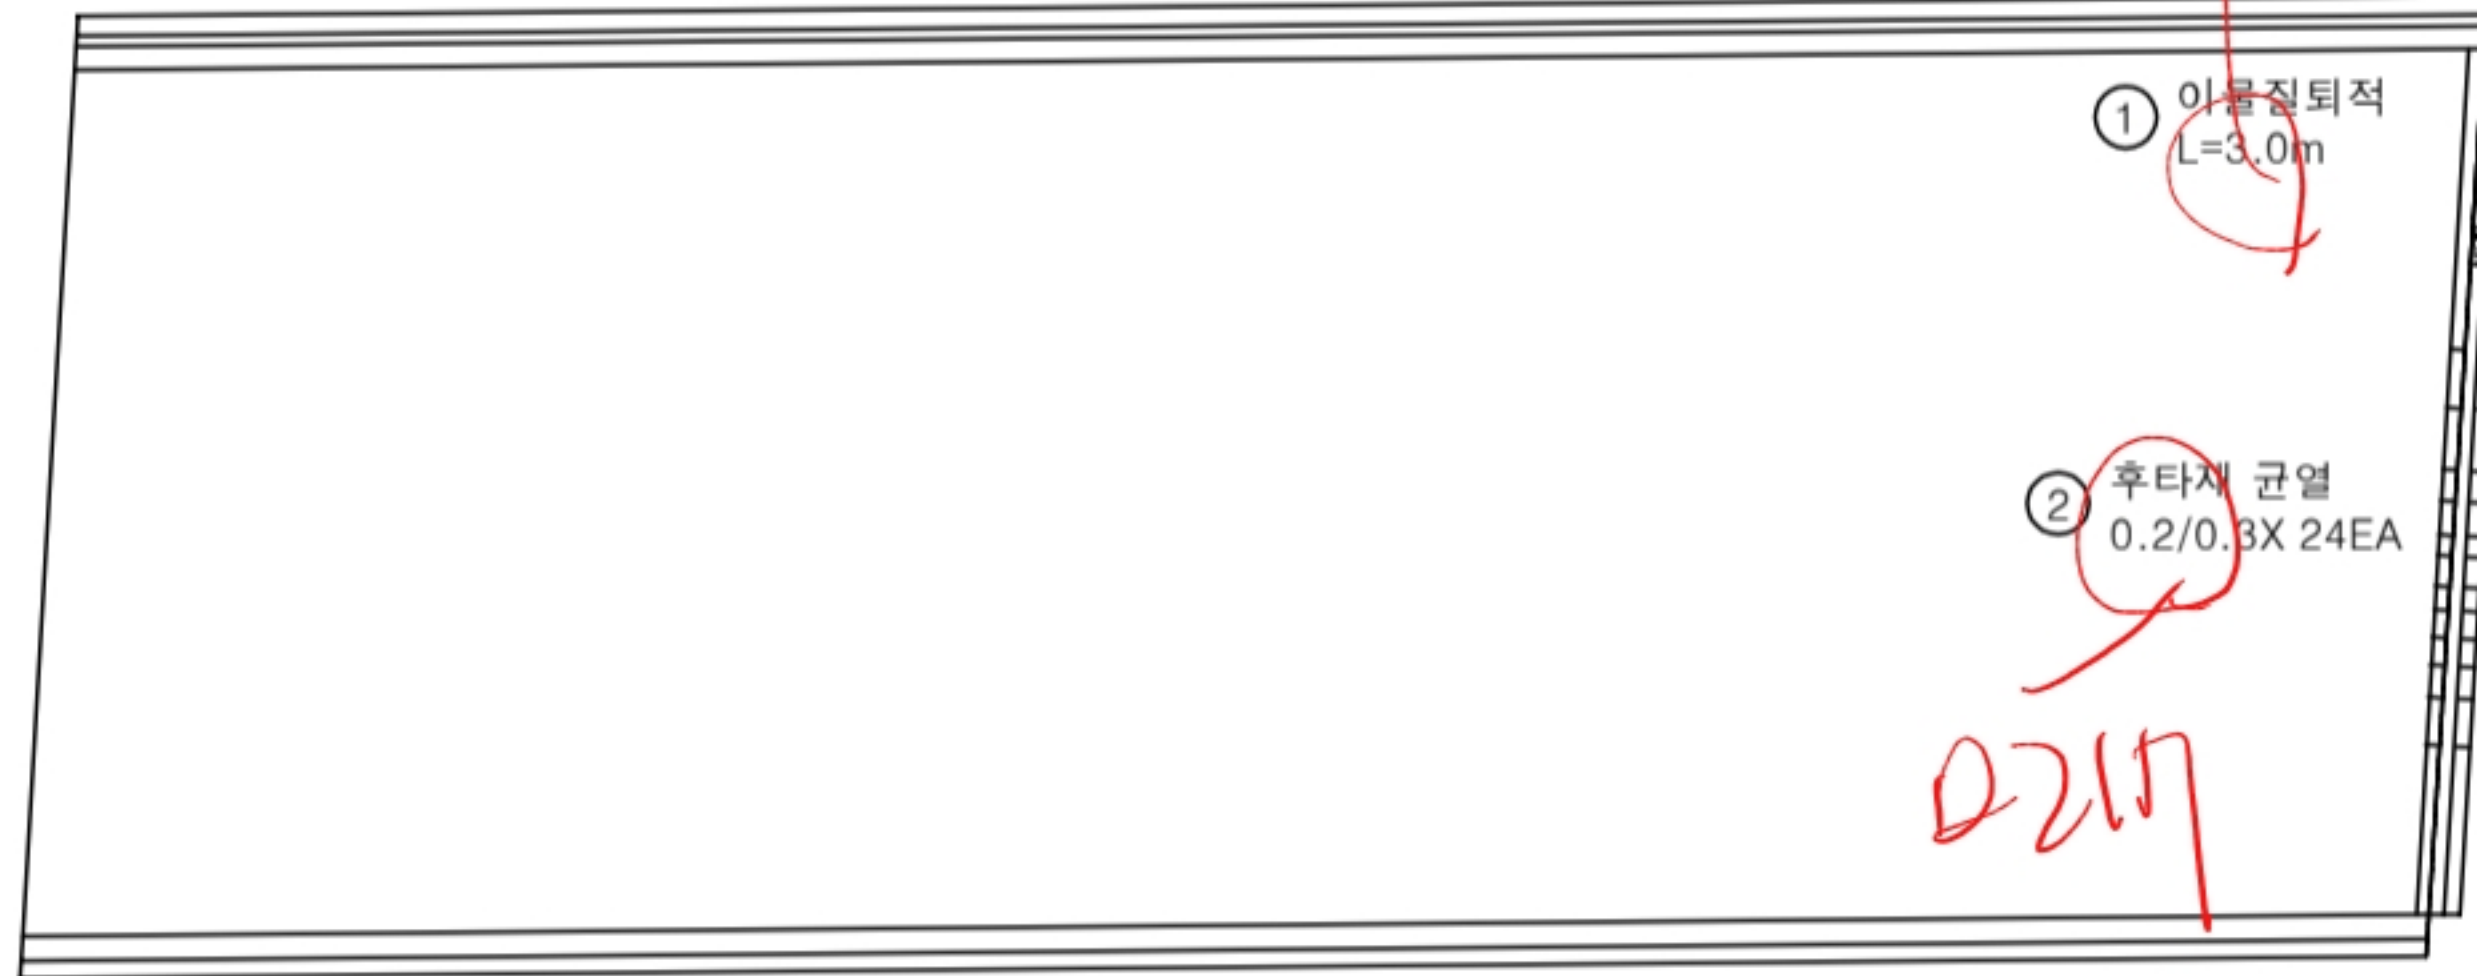
| 번호 | 구분 | 부재 | 손상내용 | 손상현황 | | | | | | 비고 |
|---|---|---|---|---|---|---|---|---|---|---|
| 1 | 19하 | 신축이음 | 이물침하적 | | 3.0 | | 3.00 | m | 1 | |
| 2 | 19하 | 신축이음 | 후타재 균열 | 0.2 | 0.3 | | 7.20 | m | 24 | |
| 3 | 24하 | 점검시설 | 점검문 개폐불량 | | | | 1.00 | EA | 1 | |

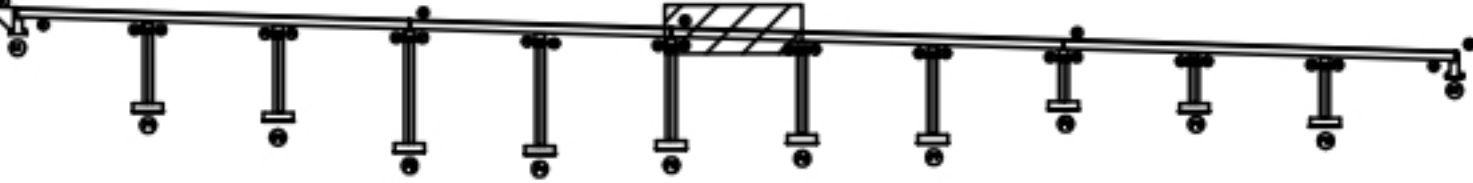
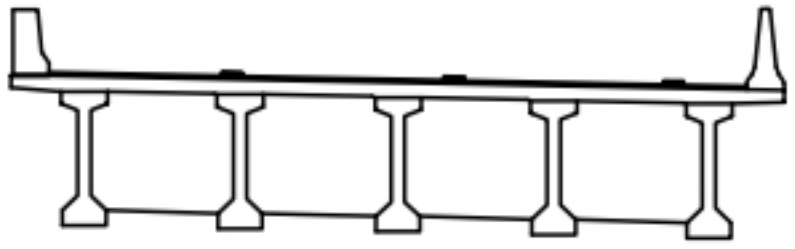
| 번호 | 구분 | 부재 | 손상내용 | 손상현황 | | | | | | 비고 |
|---|---|---|---|---|---|---|---|---|---|---|
| 1 | 24하 | 점검시선 | 점검문 개폐불량 | | | | 1.00 | EA | 1 | |

① 점검문 개폐불량  
1EA

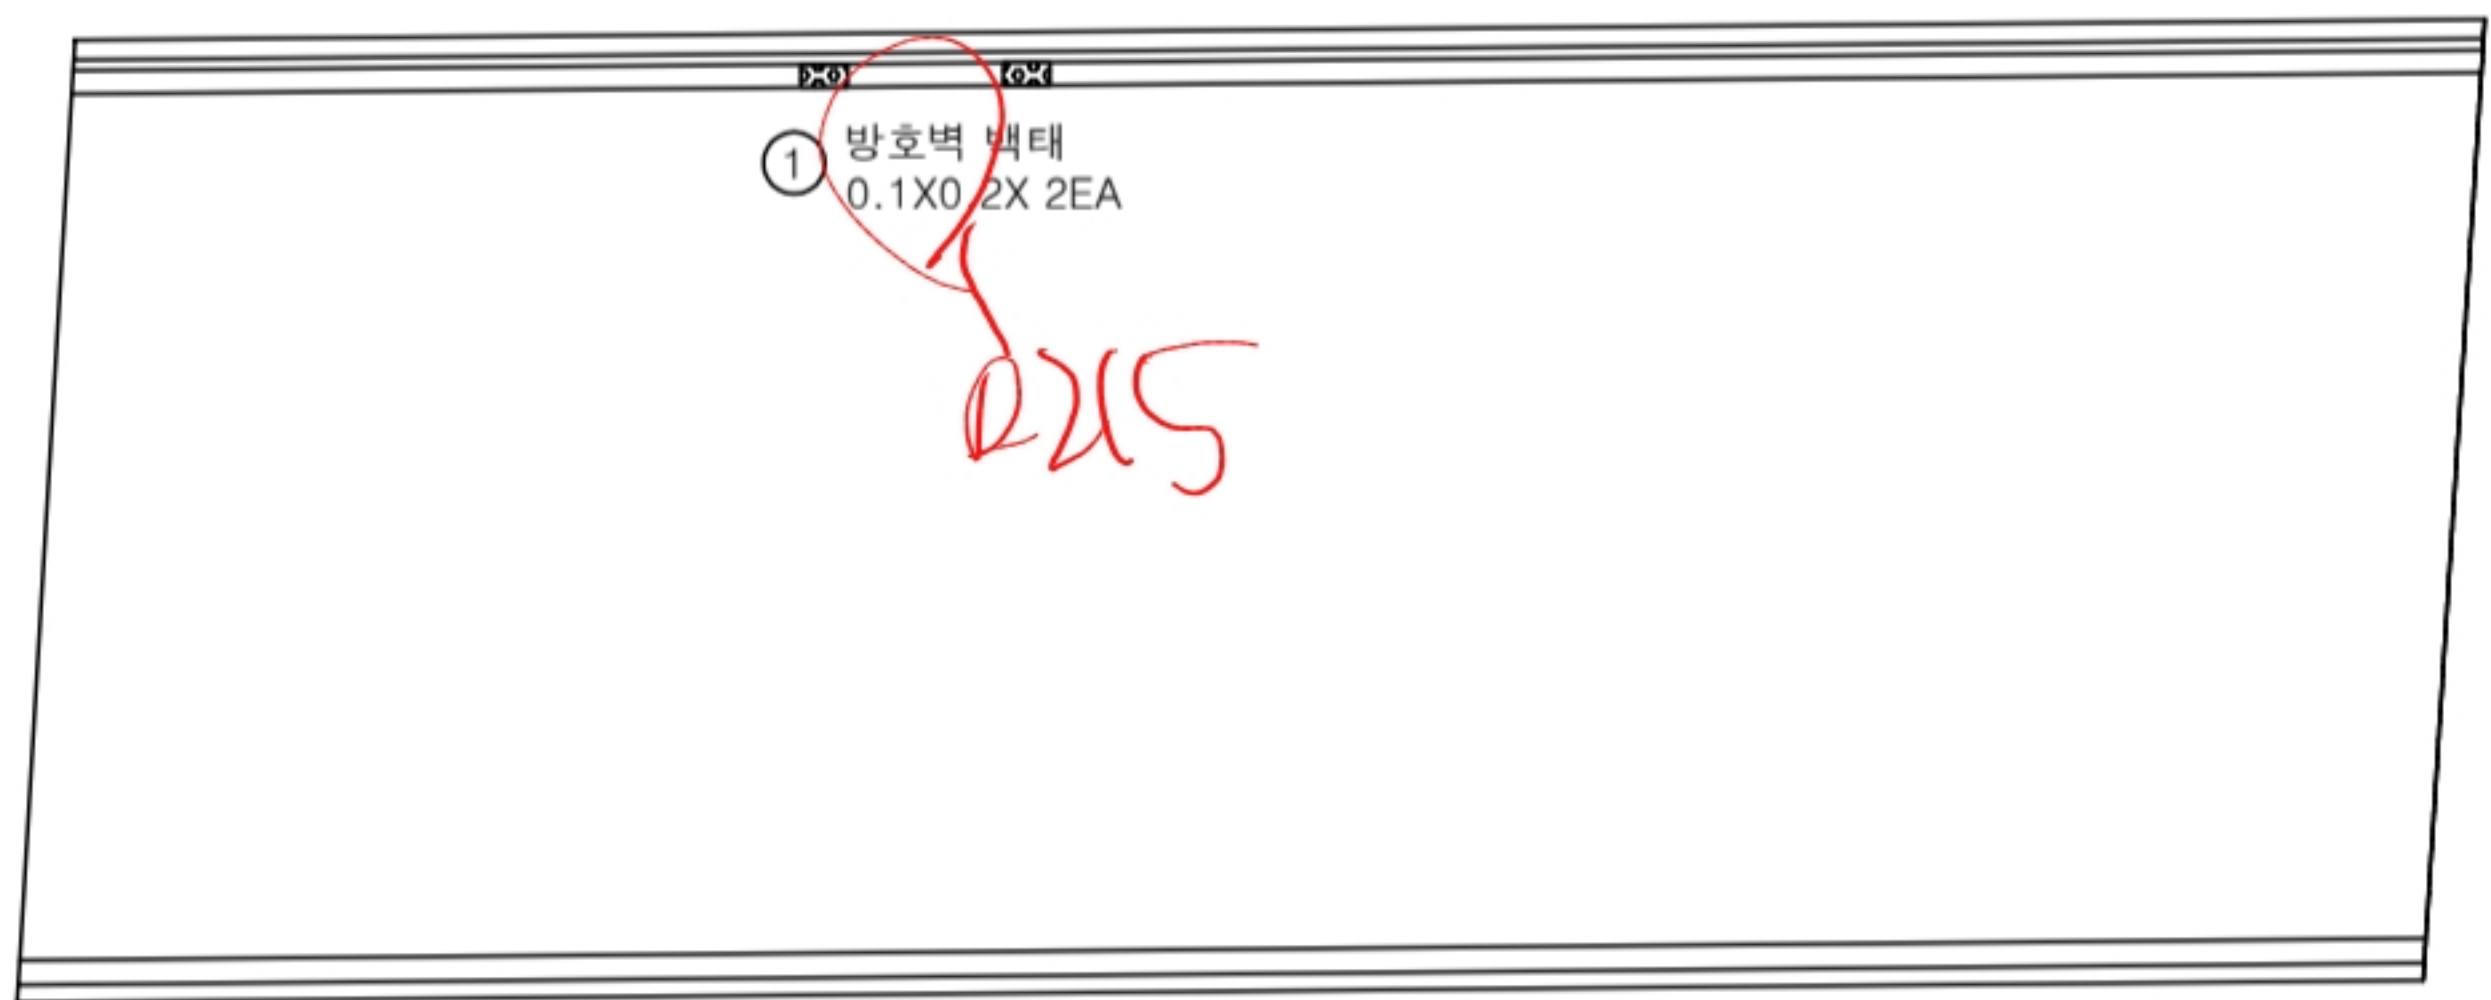
| 번호 | 구분 | 부재 | 손상내용 | 손상현황 | | | | | | 비고 |
|---|---|---|---|---|---|---|---|---|---|---|
| 1 | 19하 | 방호벽 | 방호벽 백태 | | 0.1 | 0.2 | 0.04 | m <sup>2</sup> | 2 | |

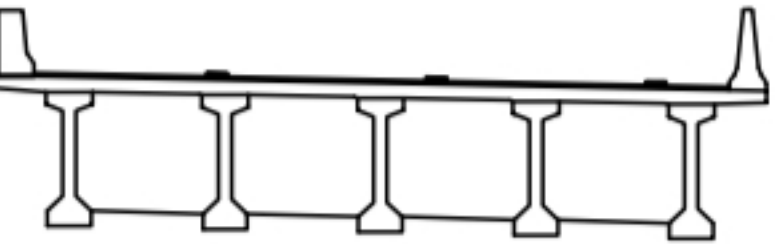
| 도면번호 | 08 |

| 번호 | 구분 | 부재 | 손상내용 | 손상현황 | | | | | | 비고 |
|---|---|---|---|---|---|---|---|---|---|---|
| 1 | 19하 | 신축이음 | 후타재 균열 | 0.2 | 0.3 | | 4.80 | m | 16 | |

① 후타재 균열  
0.2/0.3X 16EA

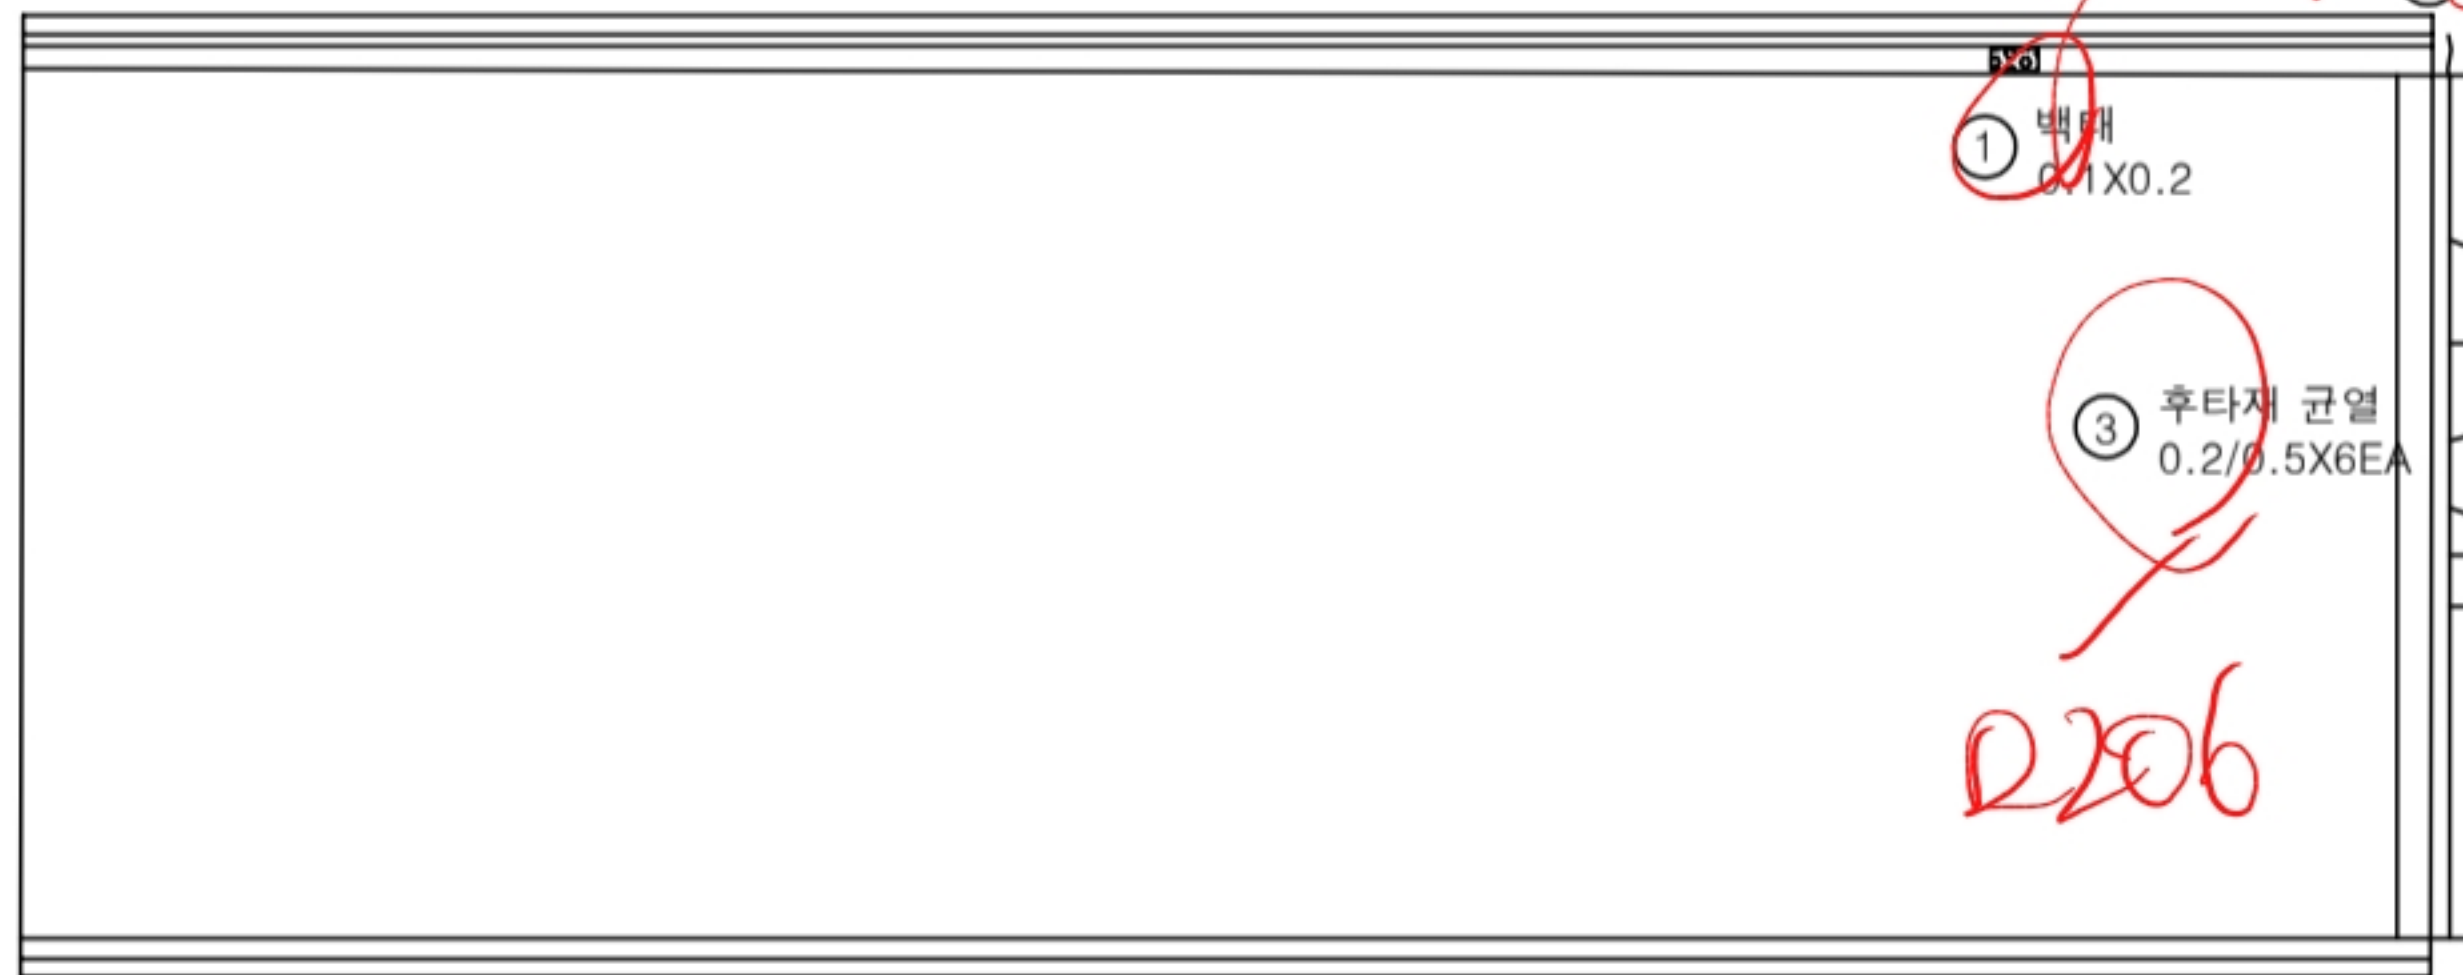
| 번호 | 구분 | 부재 | 손상내용 | 손상현황 | | | | | | 비고 |
|---|---|---|---|---|---|---|---|---|---|---|
| 1 | 19하 | 방호벽 | 방호벽 벽태 | | 0.1 | 0.2 | 0.02 | m <sup>2</sup> | 1 | |
| 2 | 19하 | 교면포장 | 접속부 균열 | 0.3 | 1.0 | | 1.00 | m | 1 | |
| 3 | 19하 | 신축이음 | 후타재 균열 | 0.2 | 0.5 | | 3.00 | m | 6 | |
| 4 | 19하 | 교면포장 | 접속부 파손 | | 1.0 | 1.0 | 1.00 | m <sup>2</sup> | 1 | |
