상주영천고속도로 2024~2025년 시설물 안전점검 용역  
(2024년 하반기 정기안전점검)

# 외 관 조 사 망 도

오로교

2024.11

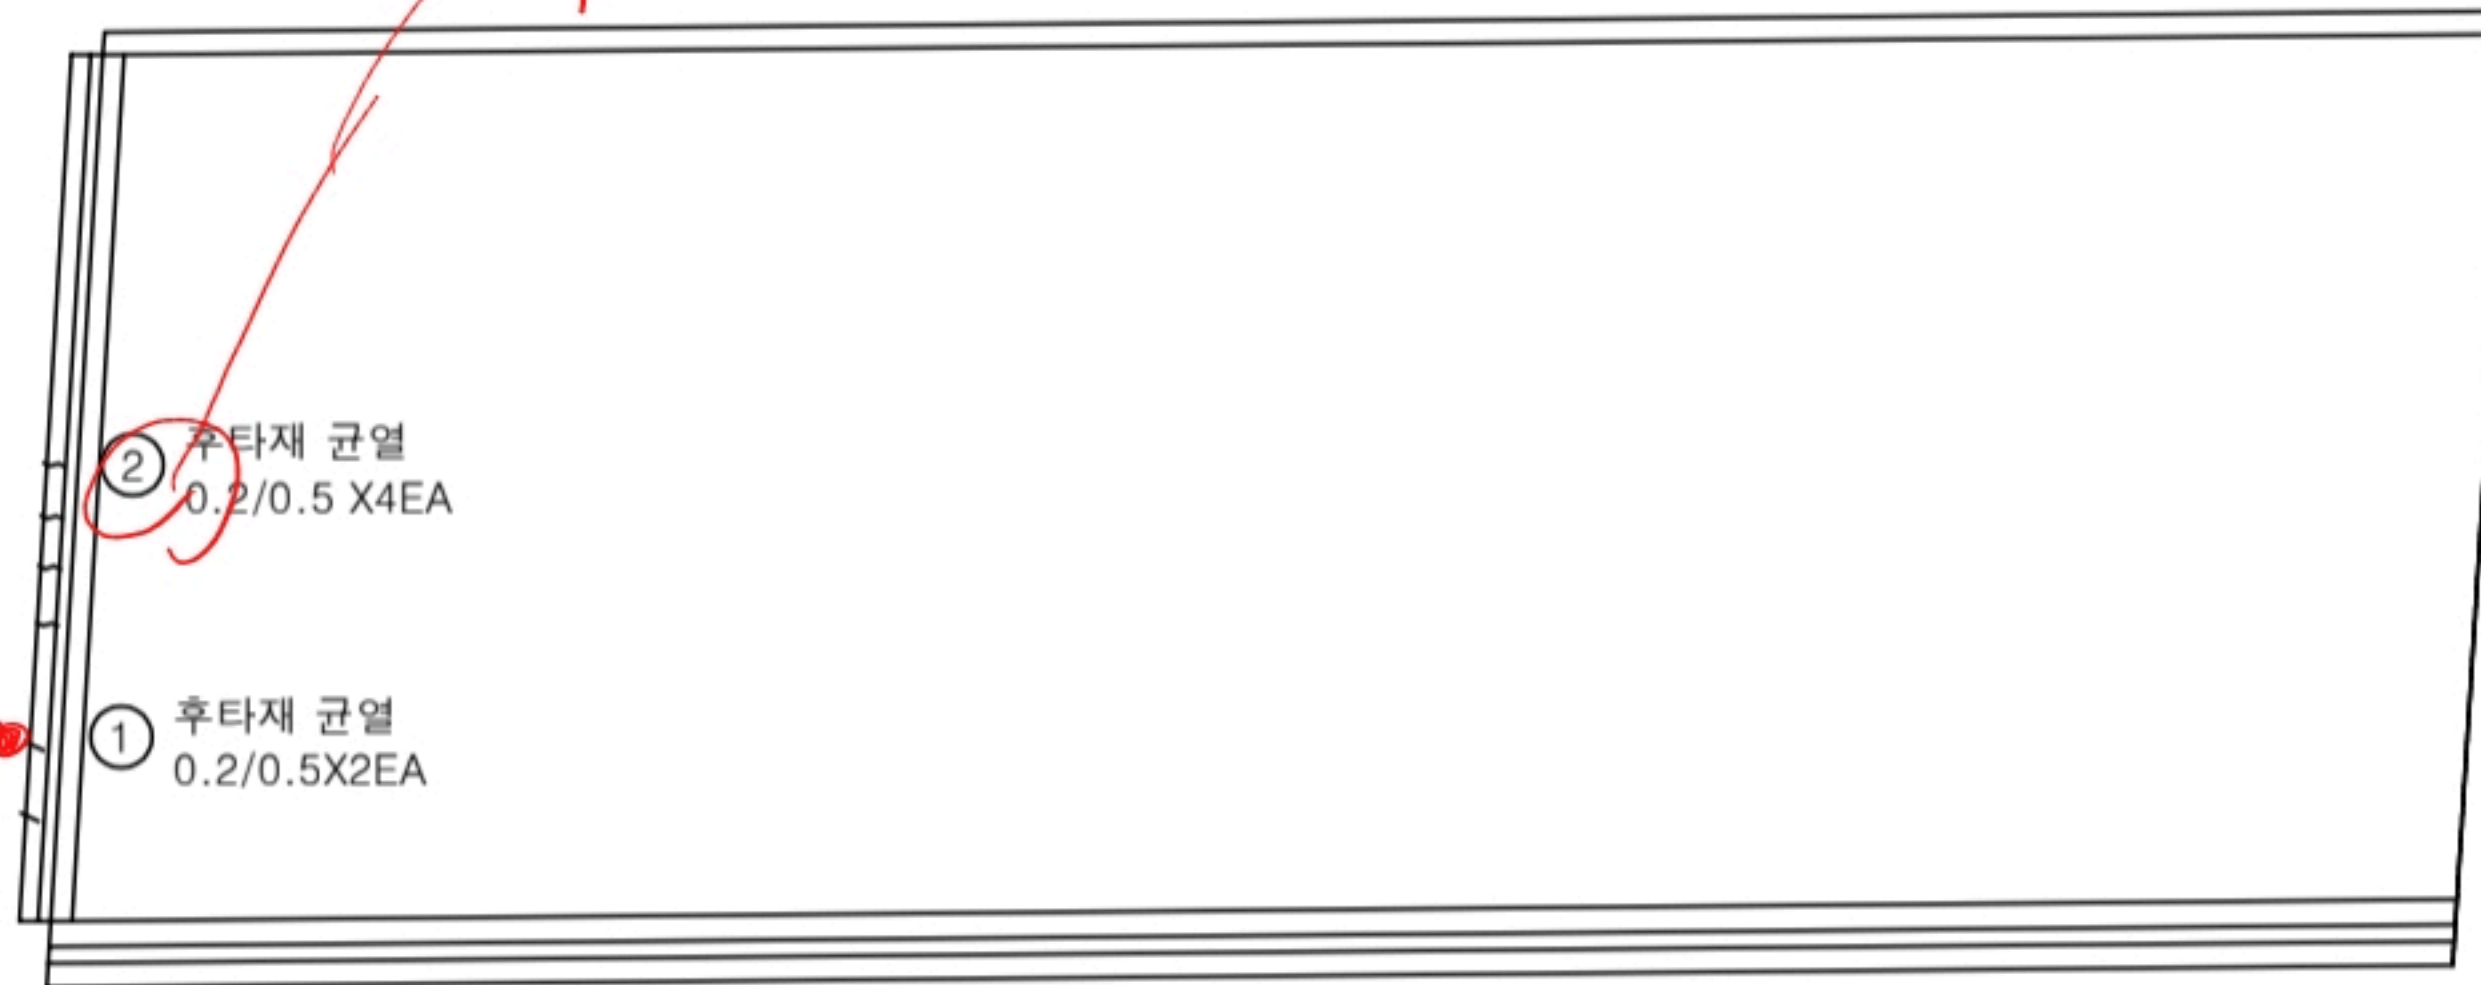
점속부 파손  
0.2X1.0  
-신규-  
D8

| 번호 | 구분 | 부재 | 손상내용 | 손상현황 | | | | | | 비고 |
|---|---|---|---|---|---|---|---|---|---|---|
| 1 | 19하 | 신축이음 | 후타재 균열 | 0.2 | 0.5 | | 1.00 | m | 2 | |
| 2 | 23하 | 신축이음 | 후타재 균열 | 0.2 | 0.5 | | 2.00 | m | 4 | |

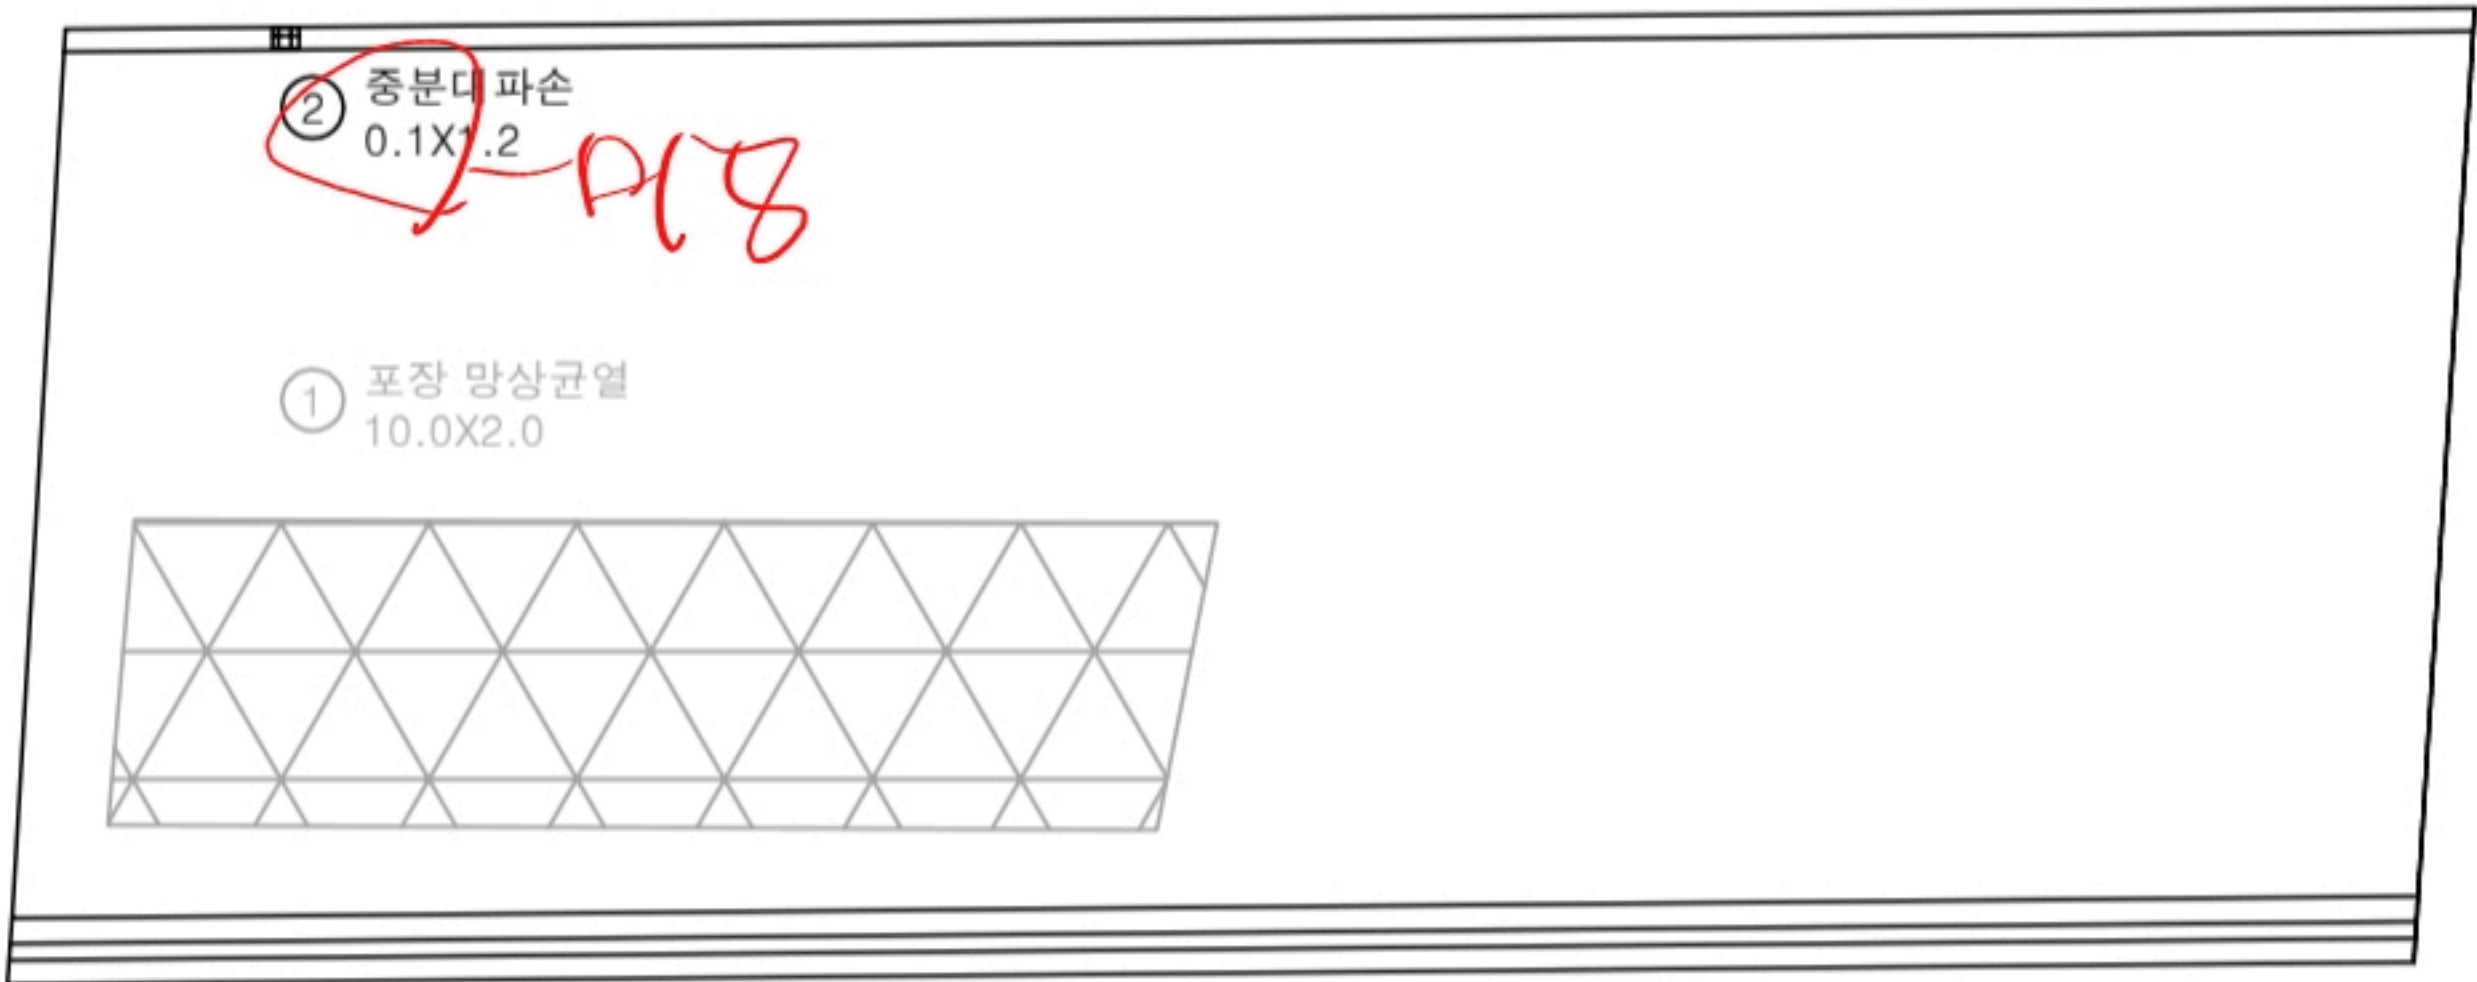
| 번호 | 구분 | 부재 | 손상내용 | 손상현황 | | | | | | 비고 |
|---|---|---|---|---|---|---|---|---|---|---|
| 1 | 19하 | 교면포장 | 포장 망상균열 | | 10.0 | 2.0 | 20.00 | m <sup>2</sup> | 1 | 21'상 보수 |
| 2 | 21하 | 중분대 | 중분대 파손 | | 0.1 | 1.2 | 0.12 | m <sup>2</sup> | 1 | |

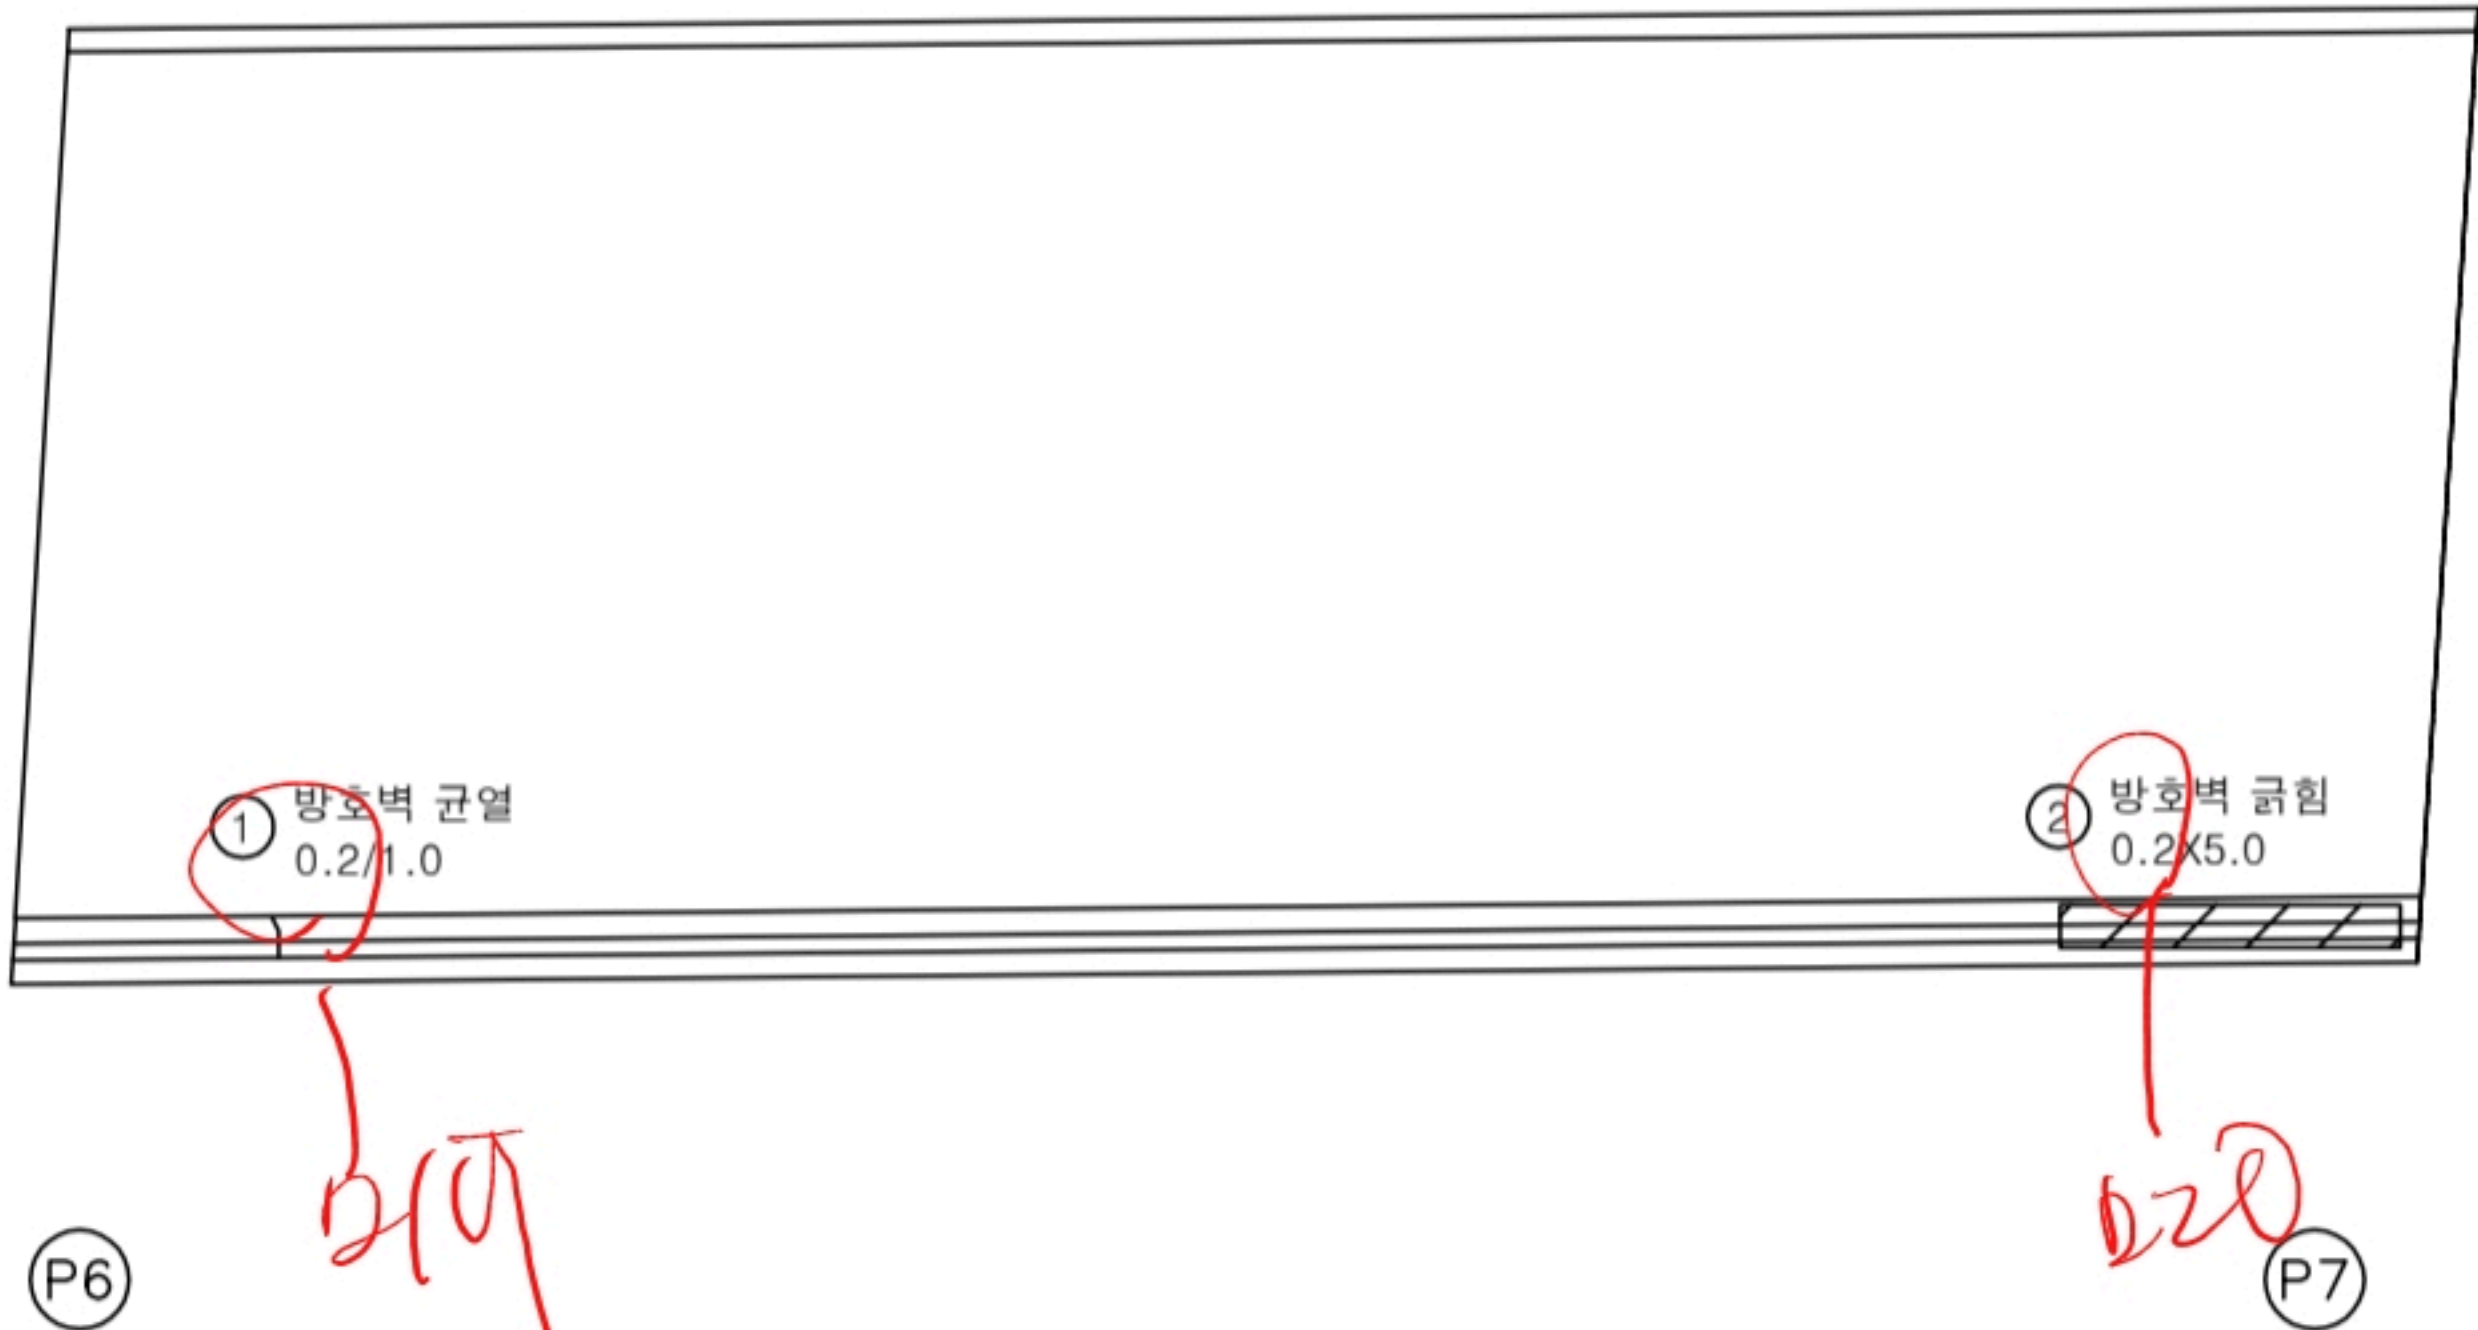
| 도면번호 | 07 |

| 번호 | 구분 | 부재 | 손상내용 | 손상현황 | | | | | | 비고 |
|---|---|---|---|---|---|---|---|---|---|---|
| 1 | 19하 | 방호벽 | 방호벽 균열 | 0.2 | 1.0 | | 1.00 | m | 1 | |
| 2 | 19하 | 방호벽 | 방호벽 굽힘 | | 0.2 | 5.0 | 1.00 | m | 1 | |

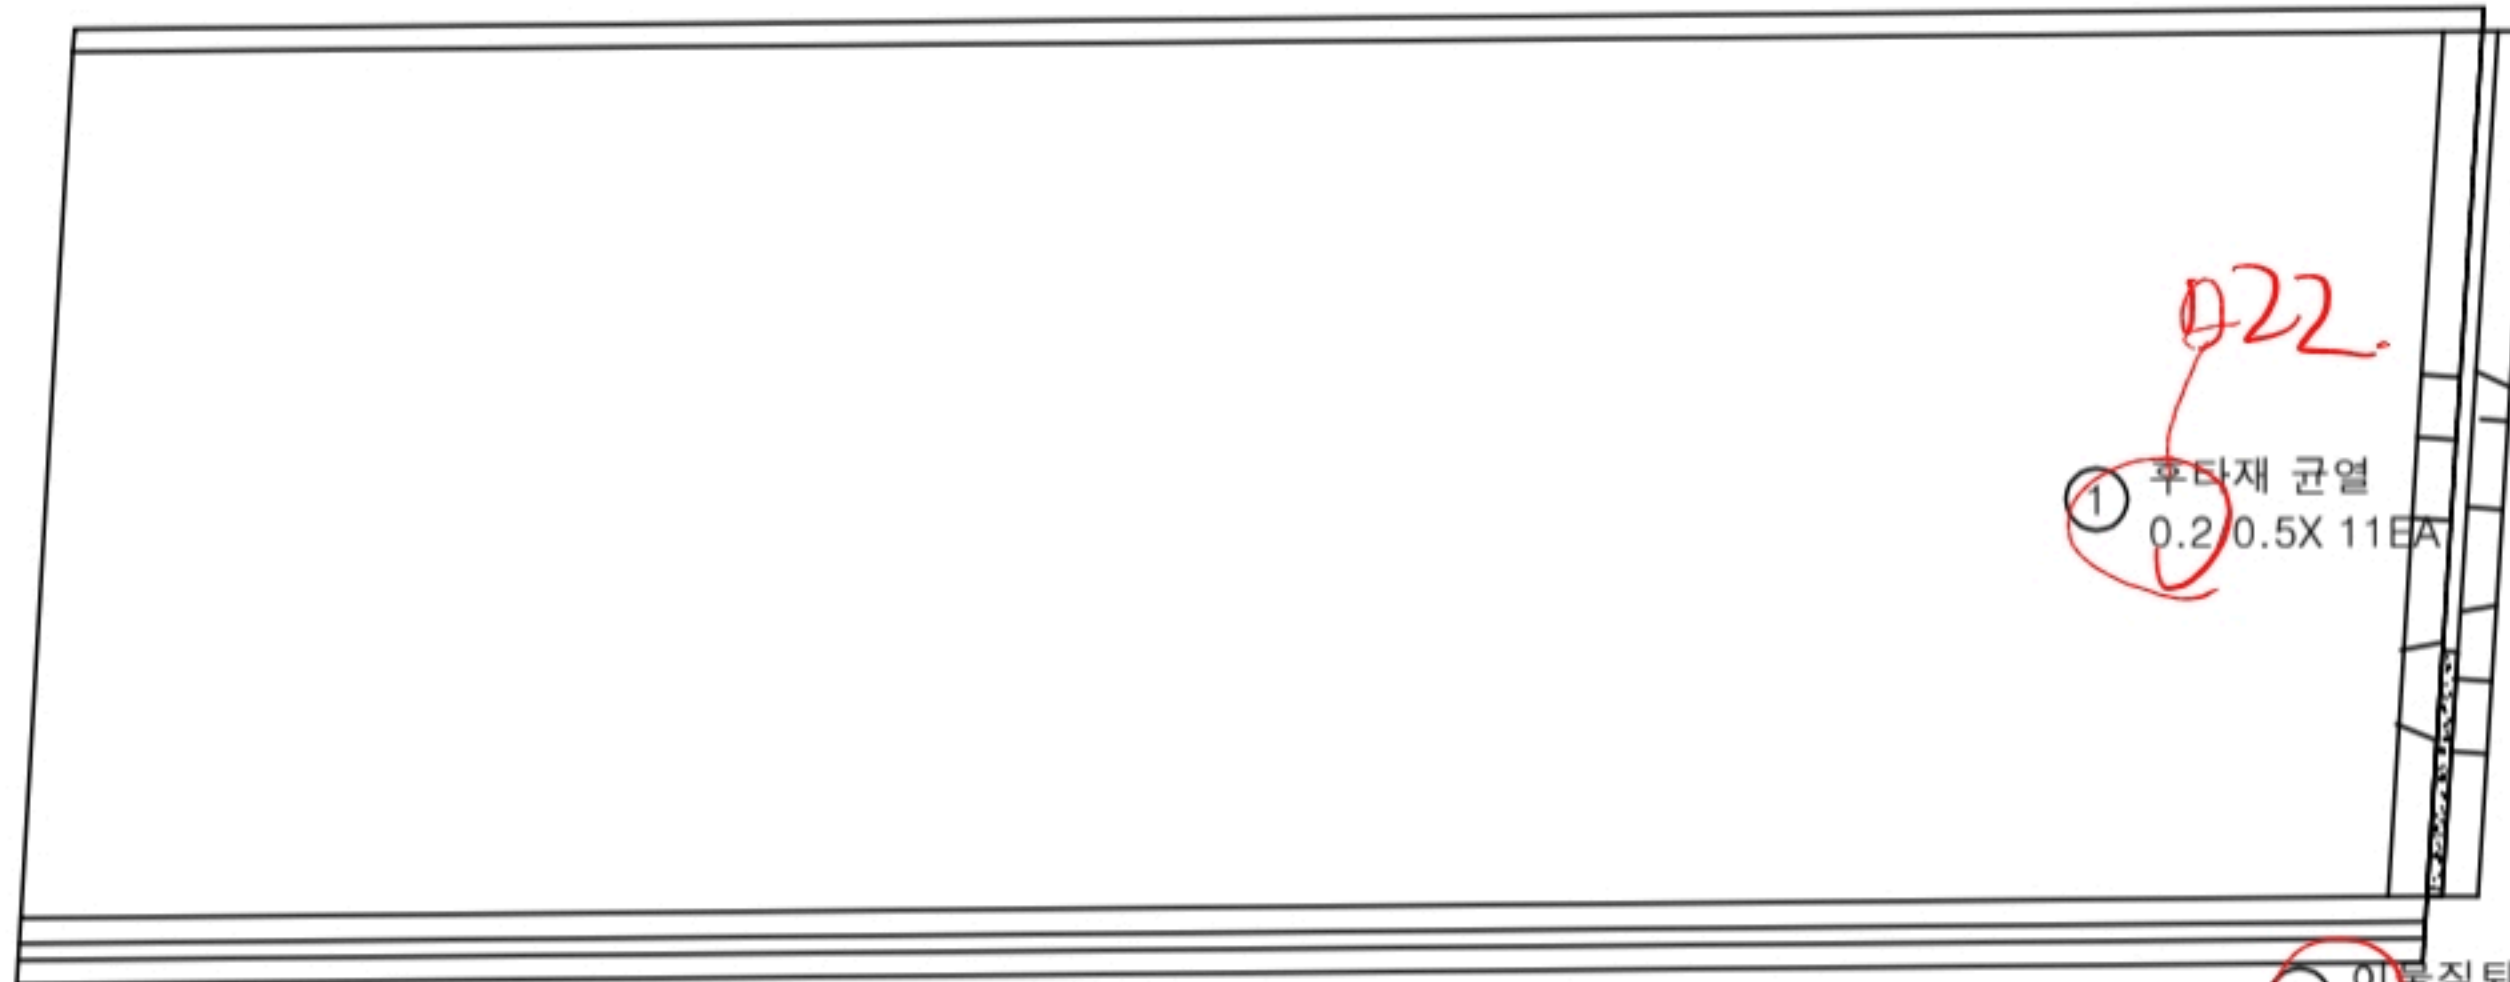
| 번호 | 구분 | 부재 | 손상내용 | 손상현황 | | | | | | 비고 |
|---|---|---|---|---|---|---|---|---|---|---|
| 1 | 19하 | 신축이음 | 후타재 균열 | 0.2 | 0.5 | | 5.50 | m | 11 | |
| 2 | 19하 | 신축이음 | 이물질 퇴적 | | 3.0 | | 3.00 | m | 1 | |

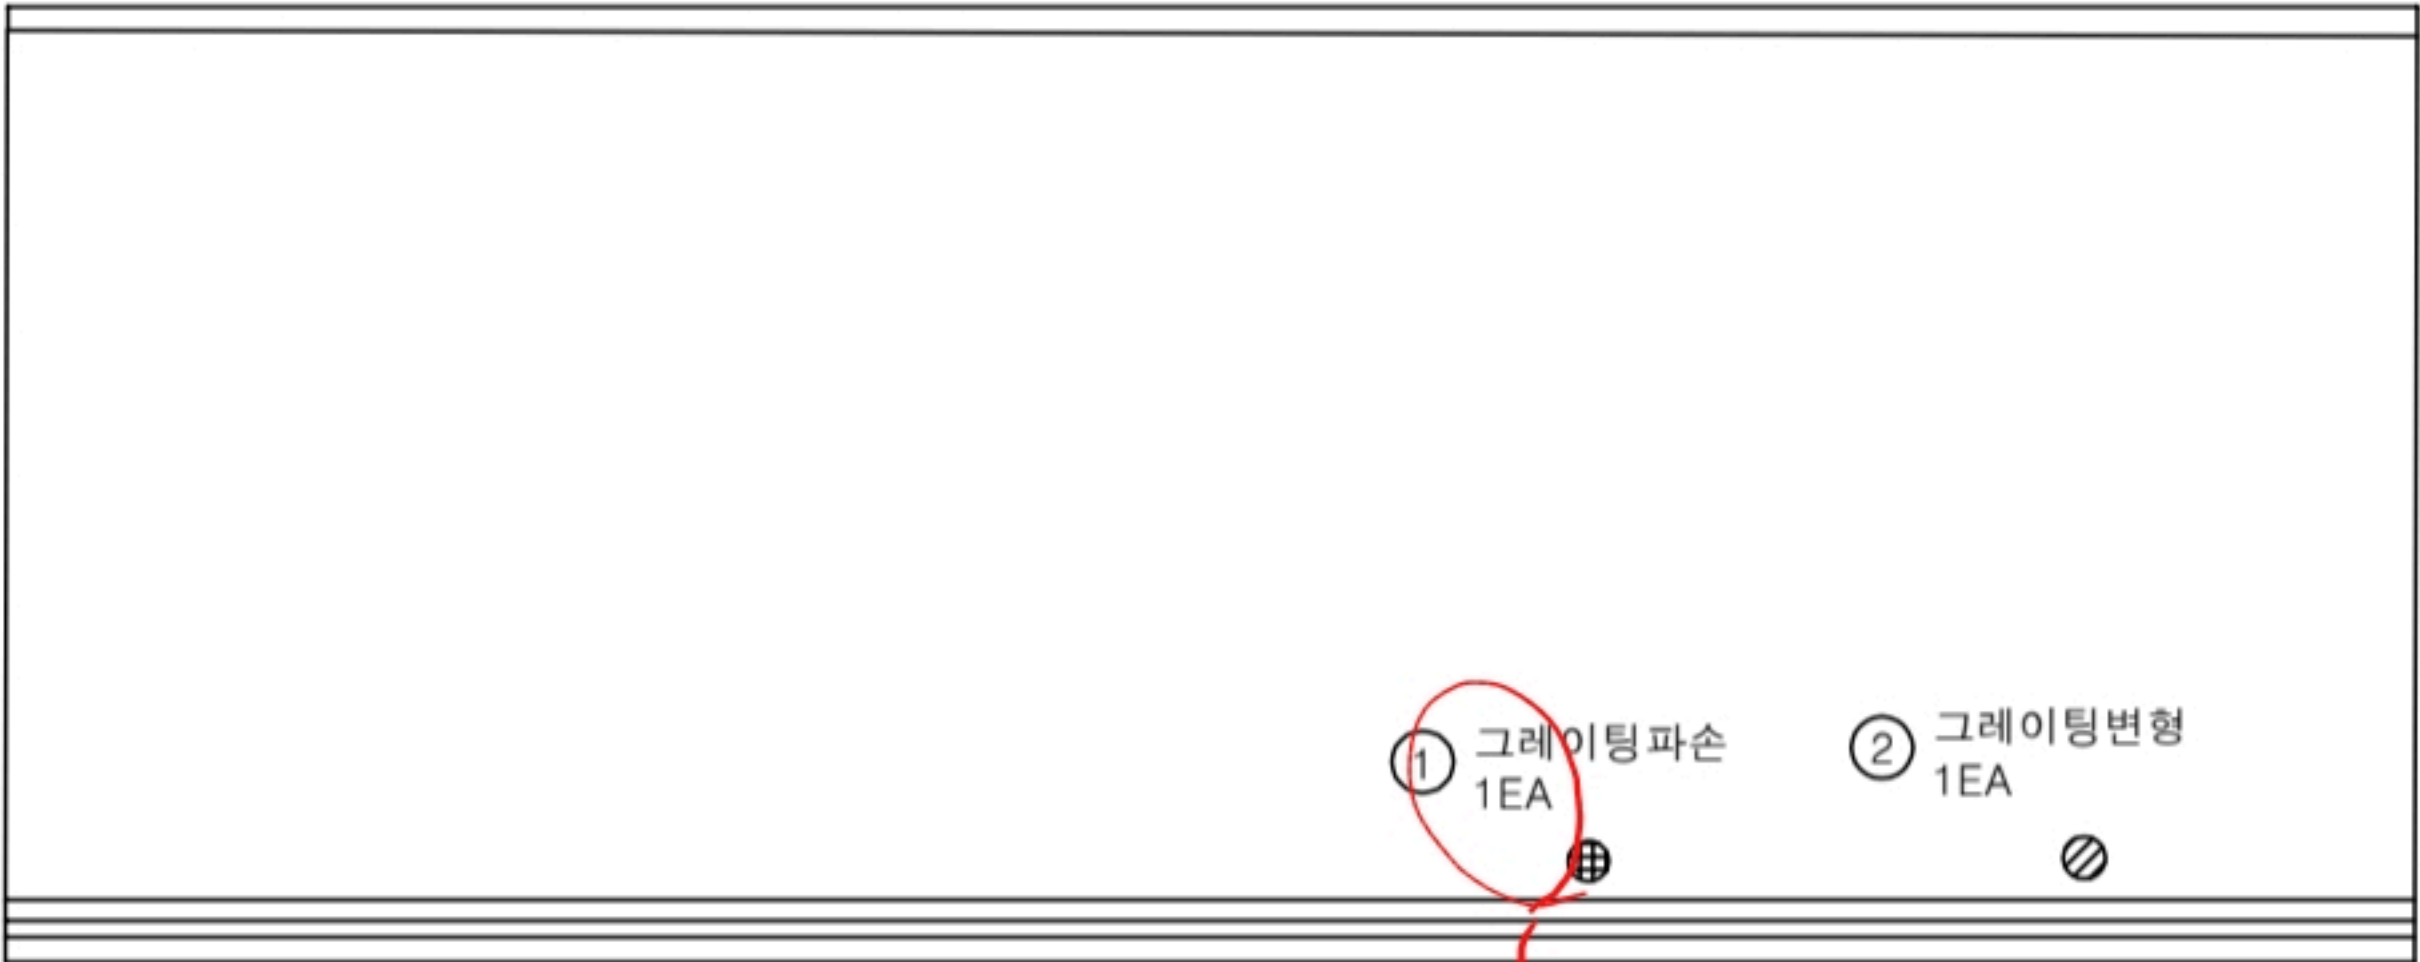
| 도면번호 | 09 |

| 번호 | 구분 | 부재 | 손상내용 | 손상현황 | | | | | | 비고 |
|---|---|---|---|---|---|---|---|---|---|---|
| 1 | 19하 | 배수시설 | 그레이팅 파손 | | | | 1.00 | EA | 1 | |
| 2 | 19하 | 배수시설 | 그레이팅 변형 | | | | 1.00 | EA | 1 | |

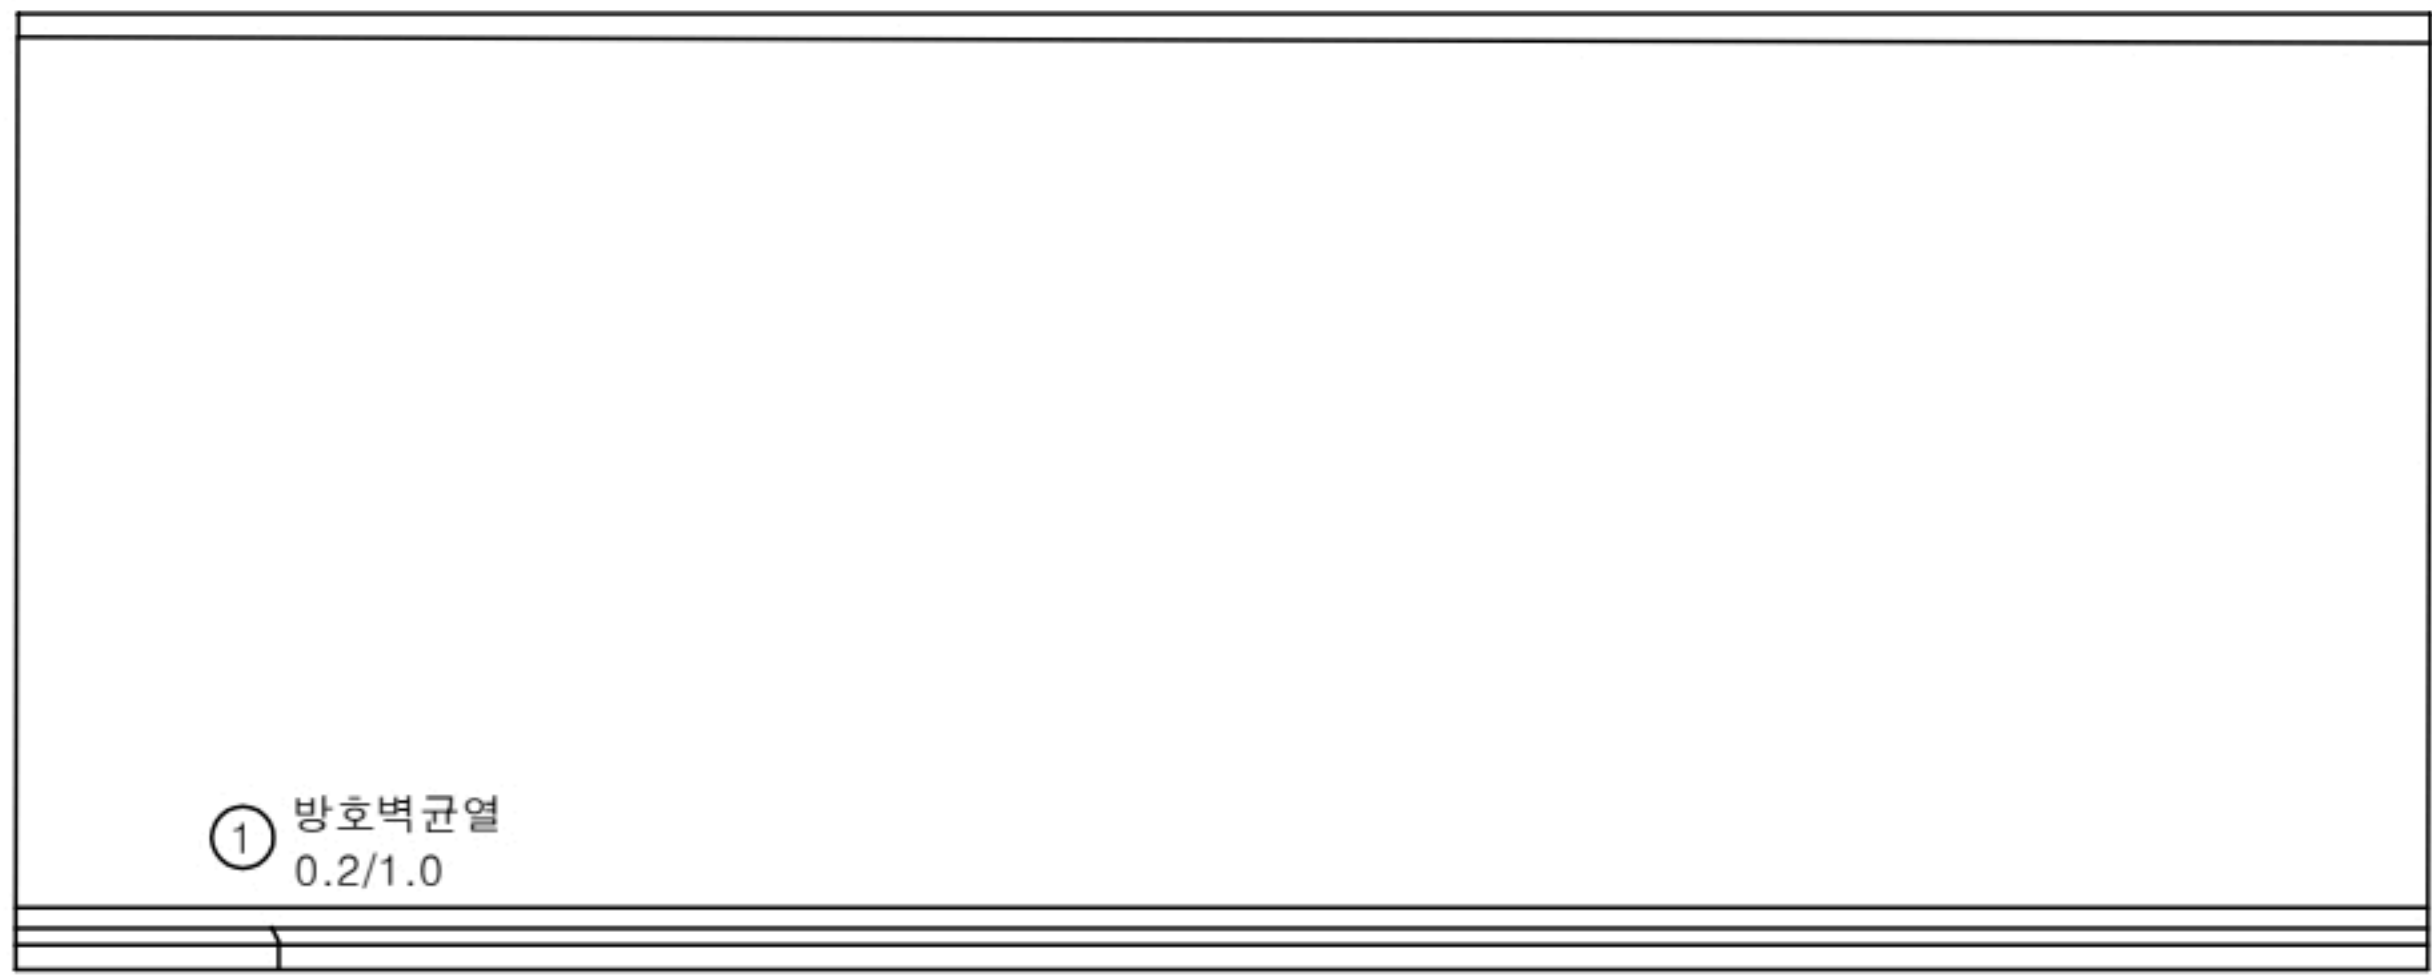
10

| 번호 | 구분 | 부재 | 손상내용 | 손상현황 | | | | | | 비고 |
|---|---|---|---|---|---|---|---|---|---|---|
| 1 | 19하 | 방호벽 | 방호벽 균열 | 0.2 | 1.0 | | 1.00 | m | 1 | |

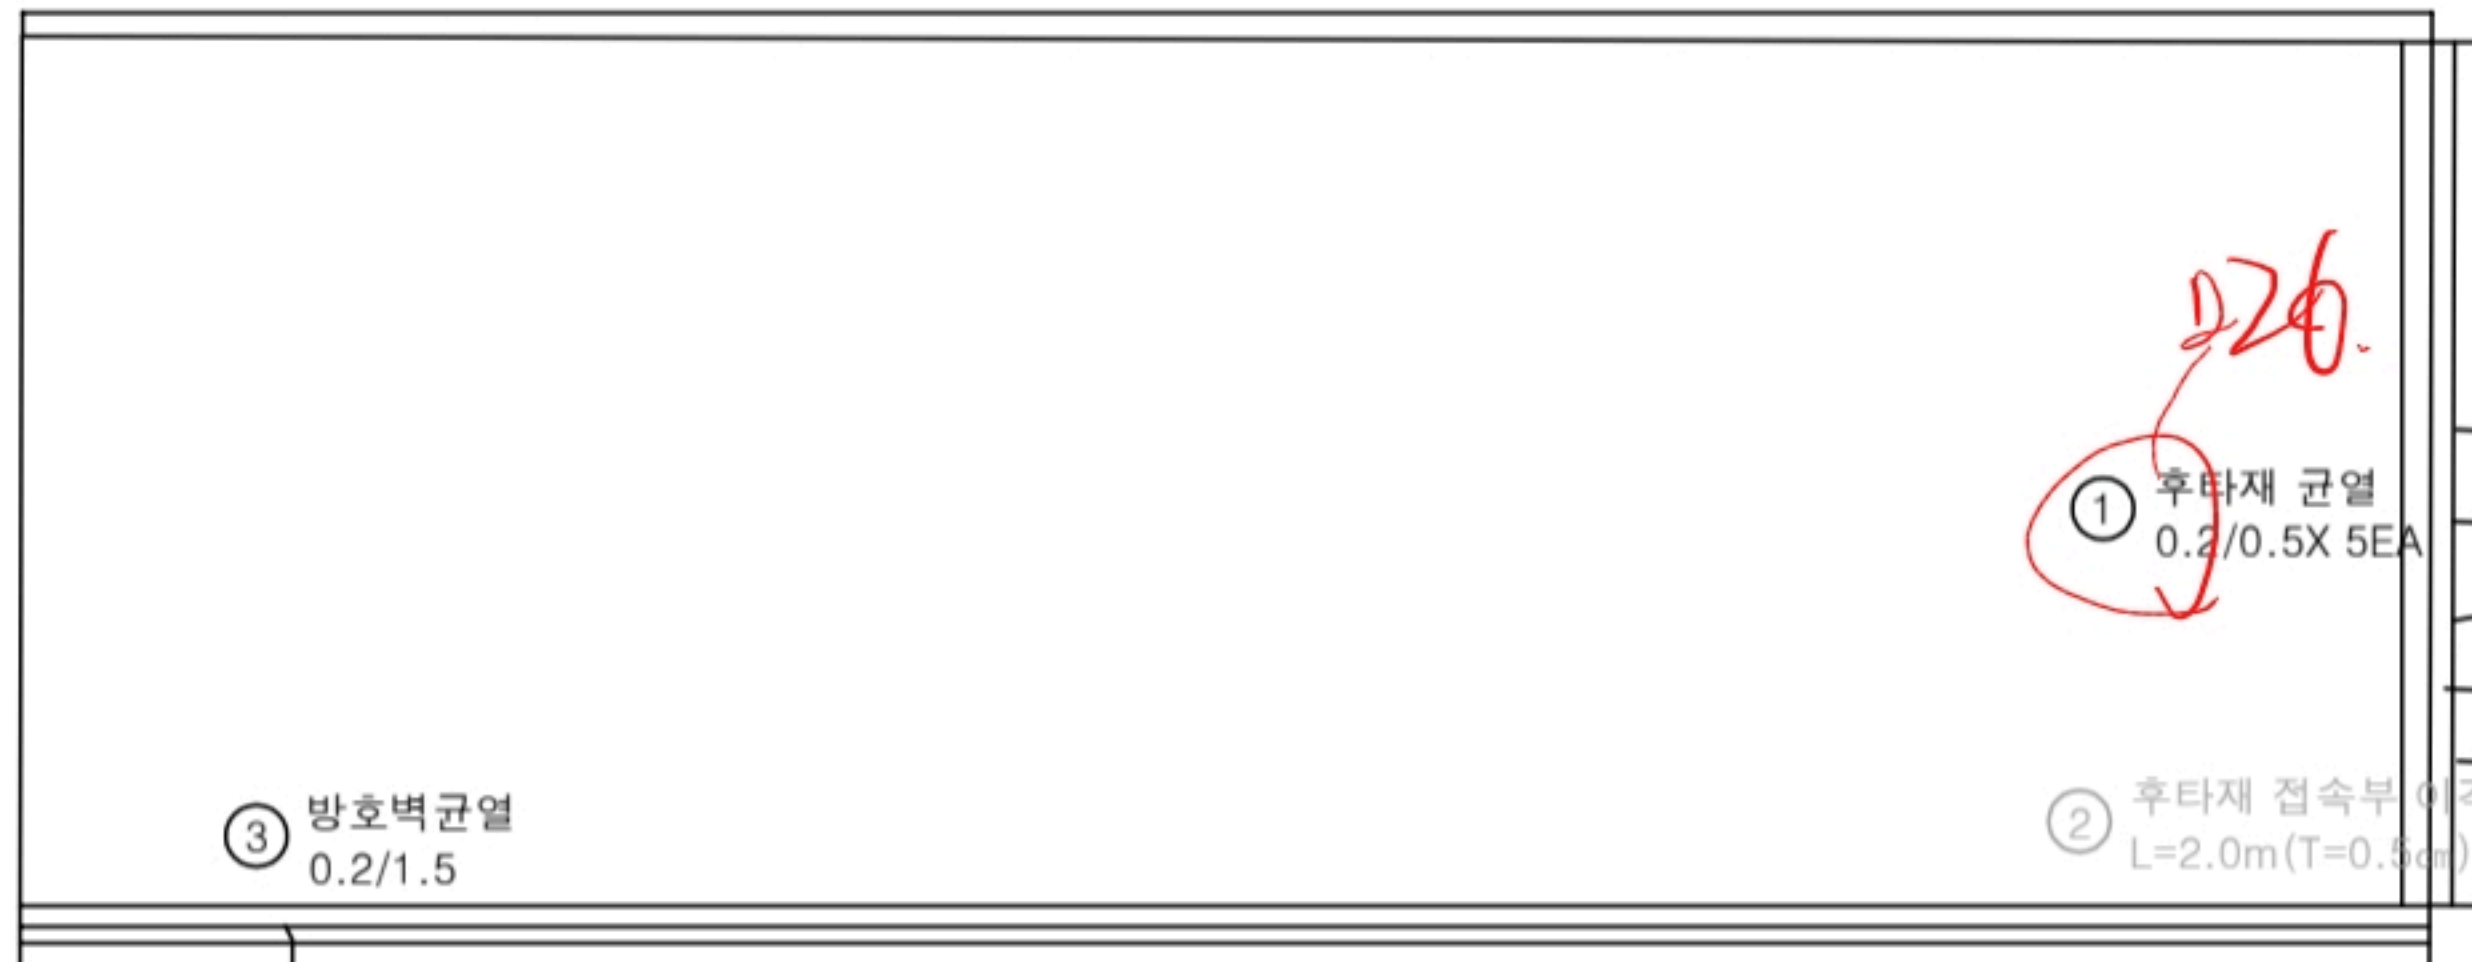
| 번호 | 구분 | 부재 | 손상내용 | 손상현황 | | | | | | 비고 |
|---|---|---|---|---|---|---|---|---|---|---|
| 1 | 19하 | 신축이음 | 후타재 균열 | 0.2 | 0.5 | | 2.50 | m | 5 | |
| 2 | 19하 | 교면포장 | 후타재 접속부 이격 | | 2.0 | | 2.00 | m | 1 | 21상 보수 |
| 3 | 21하 | 방호벽 | 방호벽 균열 | 0.2 | 1.5 | | 1.50 | m | 1 | |
