상주영천고속도로 2024~2025년 시설물 안전점검 용역  
(2024년 하반기 정기안전점검)

# 외 관 조 사 망 도

오로교

2024.11

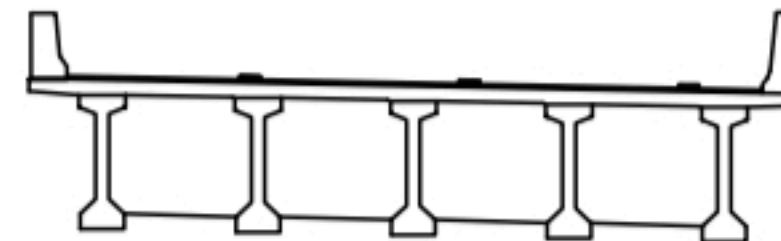
| 번호 | 구분 | 부재 | 손상내용 | 손상현황 | | | | | | 비고 |
|---|---|---|---|---|---|---|---|---|---|---|
| 1 | 19하 | 신축이음 | 후타재 균열 | 0.2 | 0.5 | | 7.50 | m | 15 | |
| 2 | 19하 | 신축이음 | 후타재 균열 | 0.2 | 0.3 | | 6.00 | m | 20 | |
| 3 | 23하 | 신축이음 | 이물질퇴적 | | 3.0 | | 3.00 | m | 1 | |

① 후타재 균열  
0.2/0.3X15EA③ 이물질퇴적  
L=3.0m② 후타재 균열  
0.2/0.3X20EA

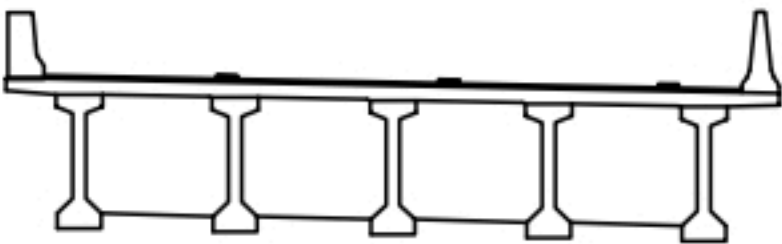
| 번호 | 구분 | 부재 | 손상내용 | 손상현황 | | | | | | 비고 |
|---|---|---|---|---|---|---|---|---|---|---|
| 2 | 19하 | 신축이음 | 후타재 균열 | 0.2 | 0.3 | | 7.20 | m | 24 | |

② 후타재 균열  
0.2/0.3X 24EA

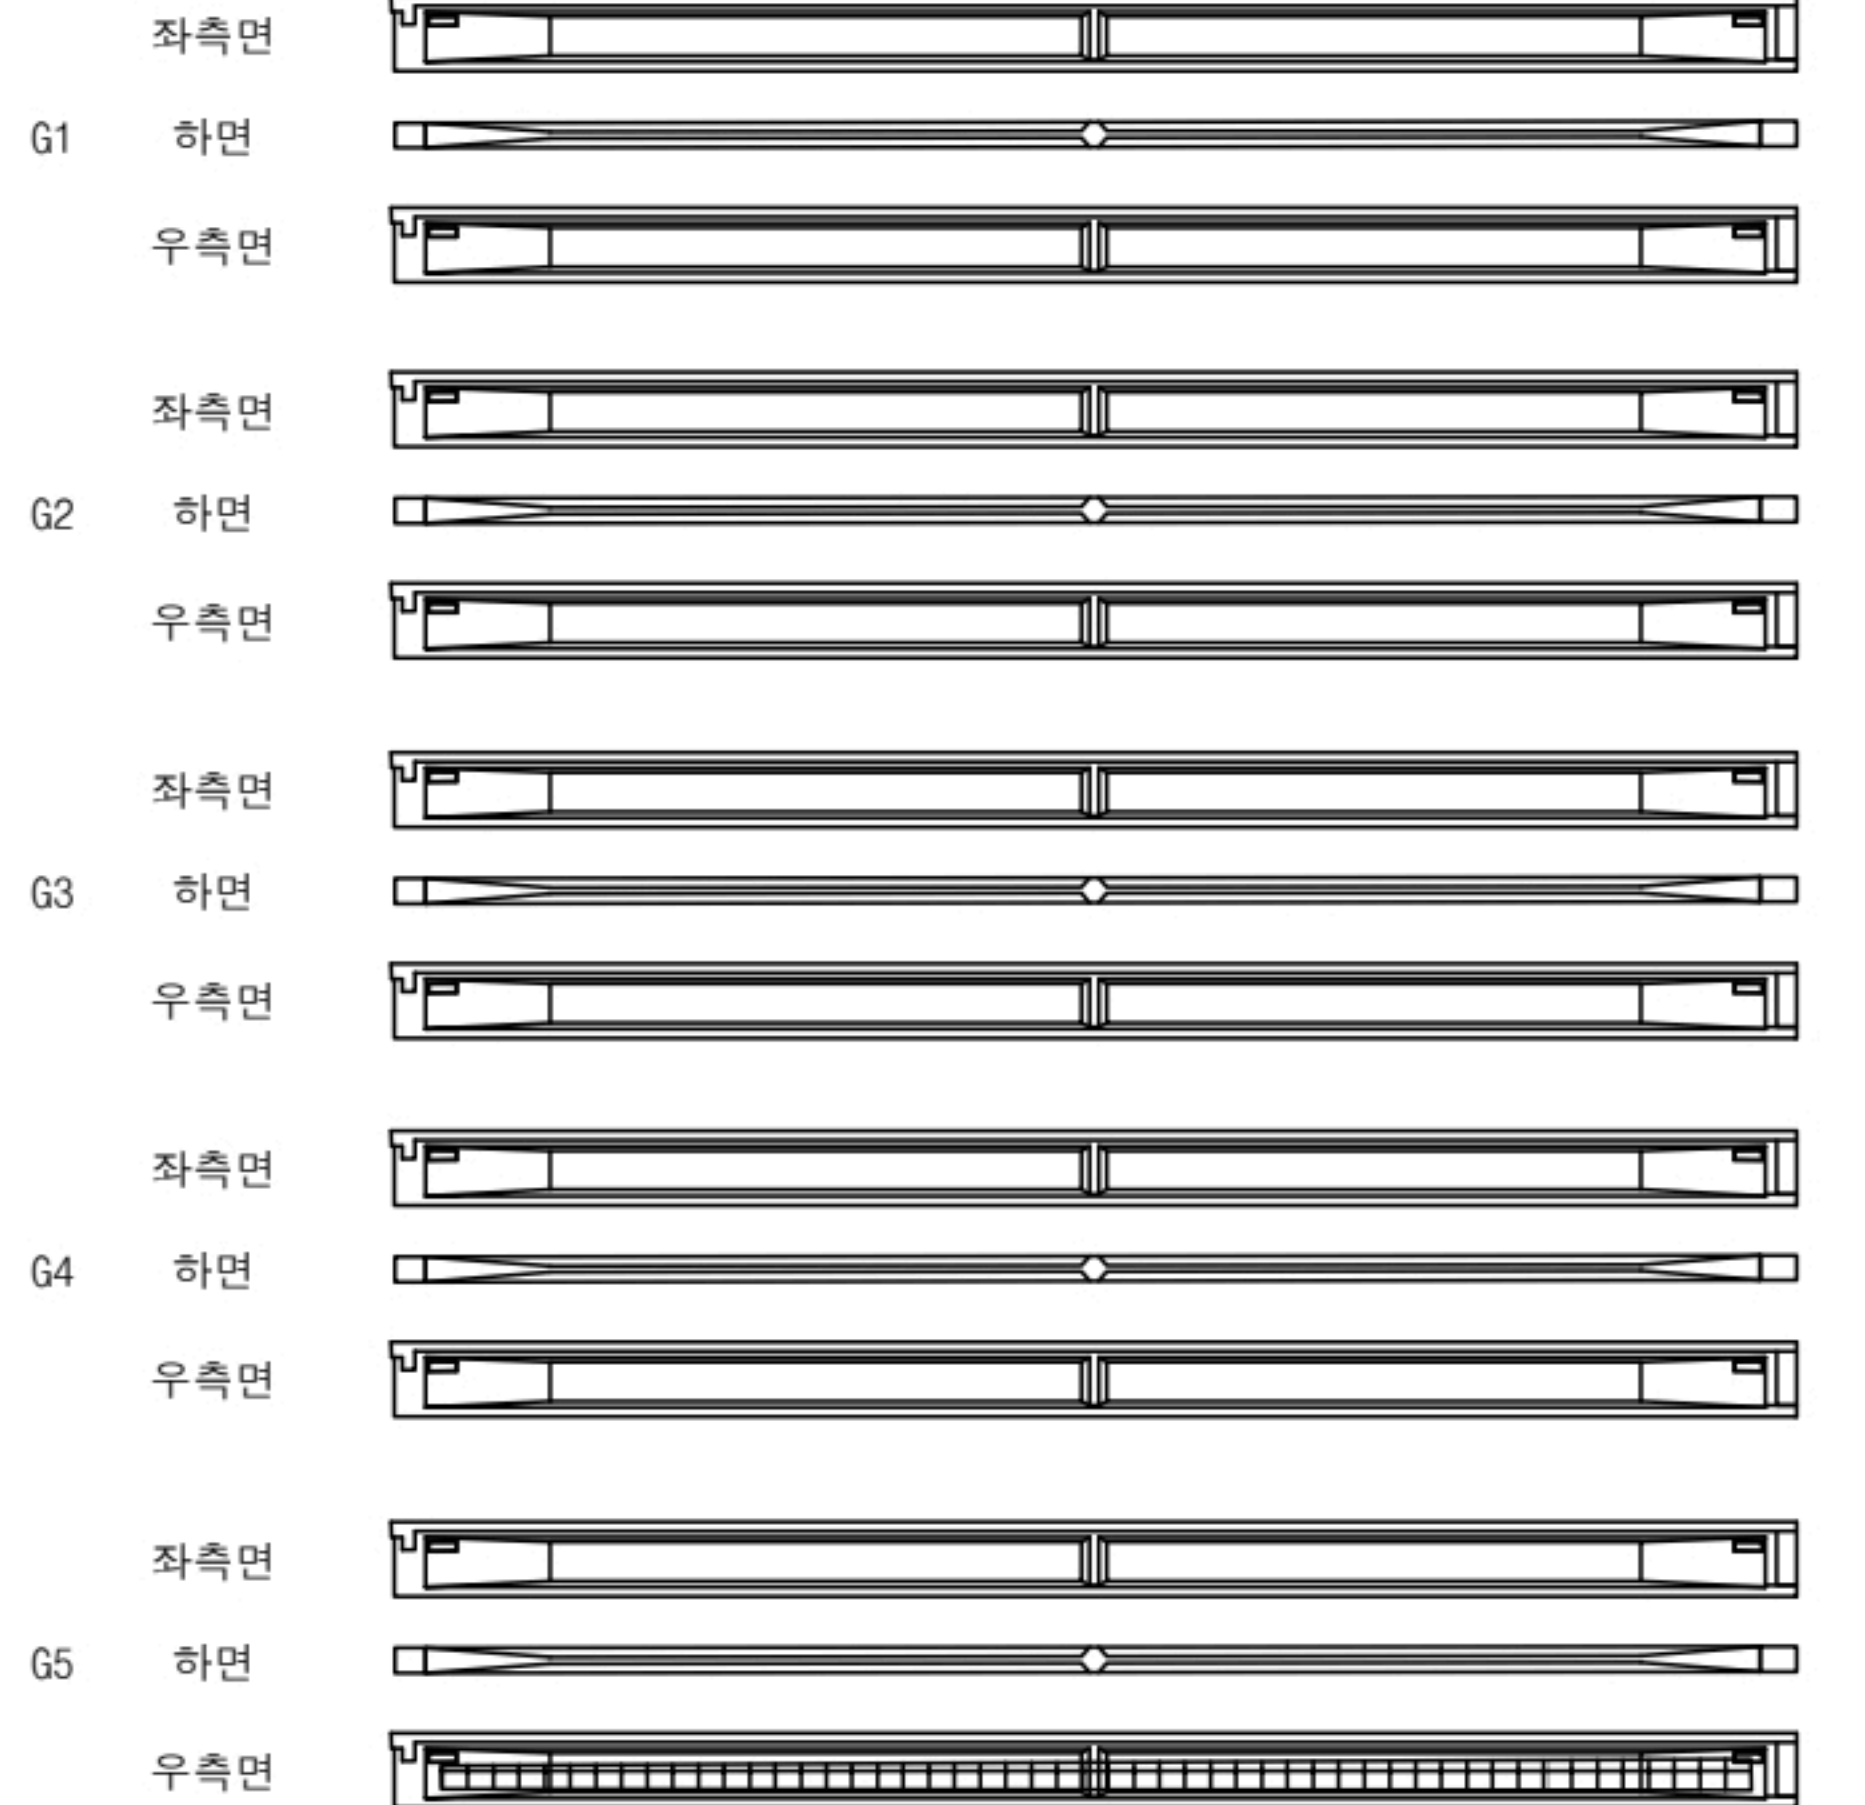
(P2)

① 거더 표면불량(박리)  
30.0X1.0

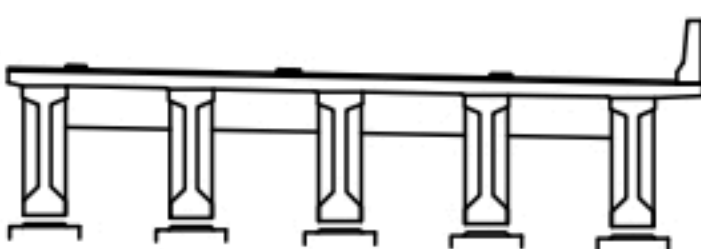
| 번호 | 구분 | 부재 | 손상내용 | 손상현황 | | | | | | 비고 |
|---|---|---|---|---|---|---|---|---|---|---|
| 1 | 19하 | 신축이음 | 후타재 균열 | 0.2 | 0.5 | | 1.00 | m | 2 | |
| 2 | 23하 | 신축이음 | 후타재 균열 | 0.2 | 0.5 | | 2.00 | m | 4 | |

② 후타재 균열  
0.2/0.5 X4EA

① 후타재 균열  
0.2/0.5X2EA

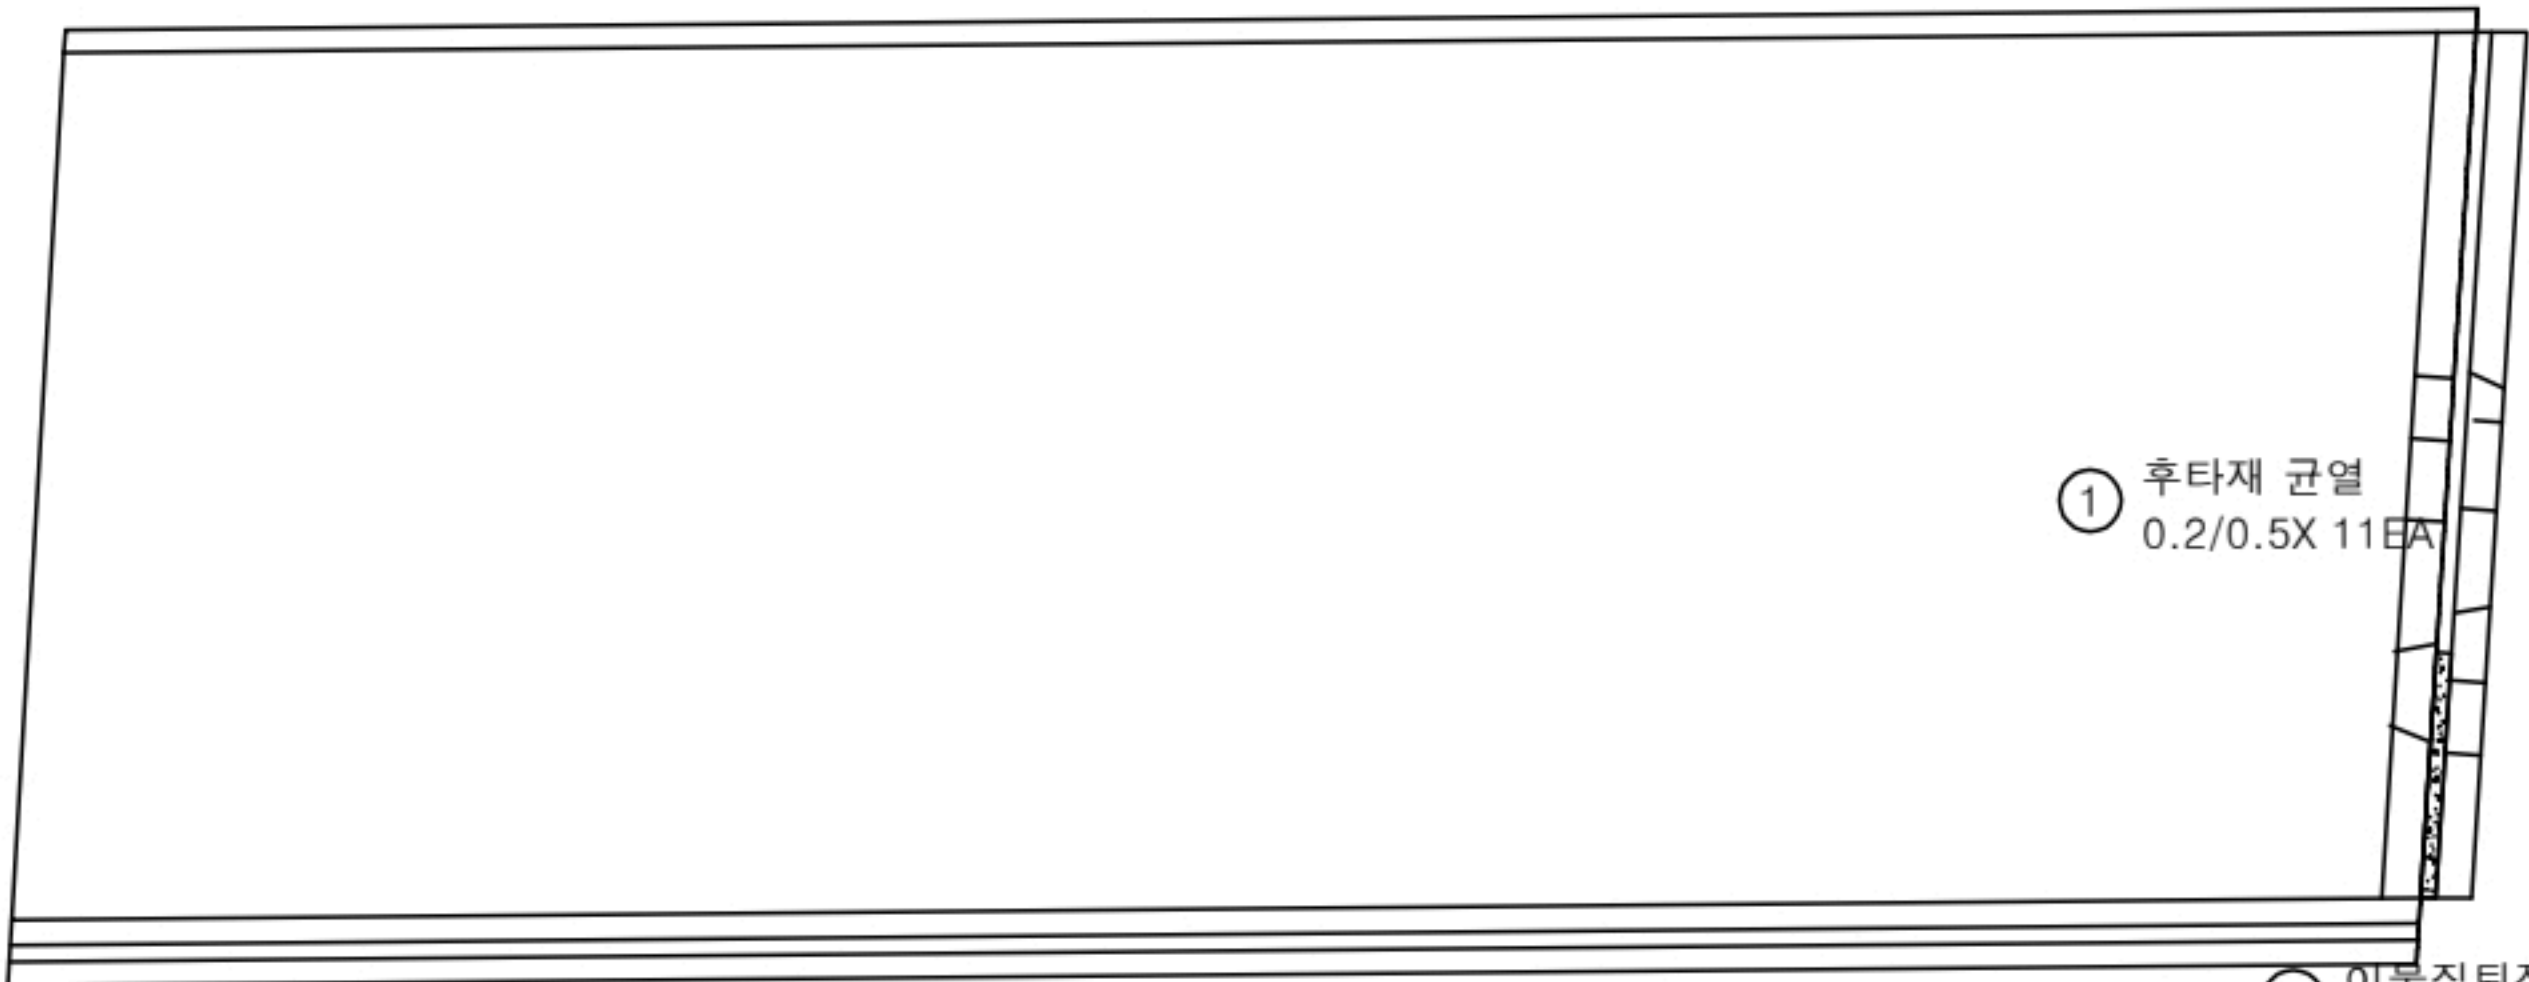
| 번호 | 구분 | 부재 | 손상내용 | 손상현황 | | | | | | 비고 |
|---|---|---|---|---|---|---|---|---|---|---|
| 1 | 19하 | 신축이음 | 후타재 균열 | 0.2 | 0.5 | | 5.50 | m | 11 | |

① 후타재 균열  
0.2/0.5X 11EA

② 이물침하적  
L=3.0m

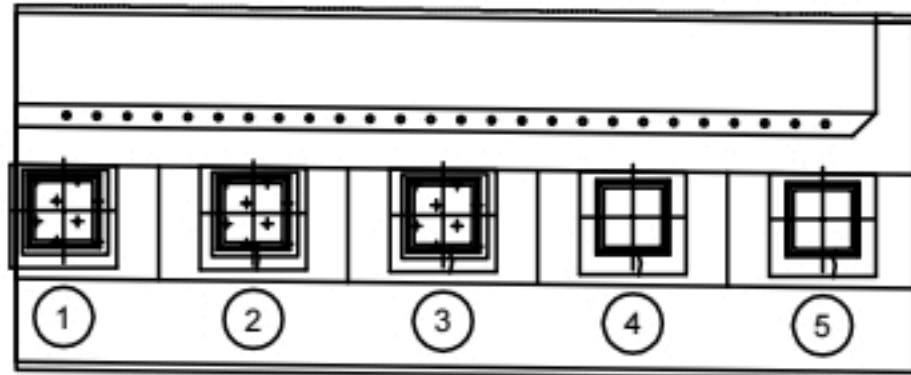
| 번호 | 구분 | 부재 | 손상내용 | 손상현황 | | | | | | 비고 |
|---|---|---|---|---|---|---|---|---|---|---|
| 3 | 23하 | 교량받침 | plate 부식 | | | | 3.00 | EA | 3 | |

③ plate 부식  
3EA

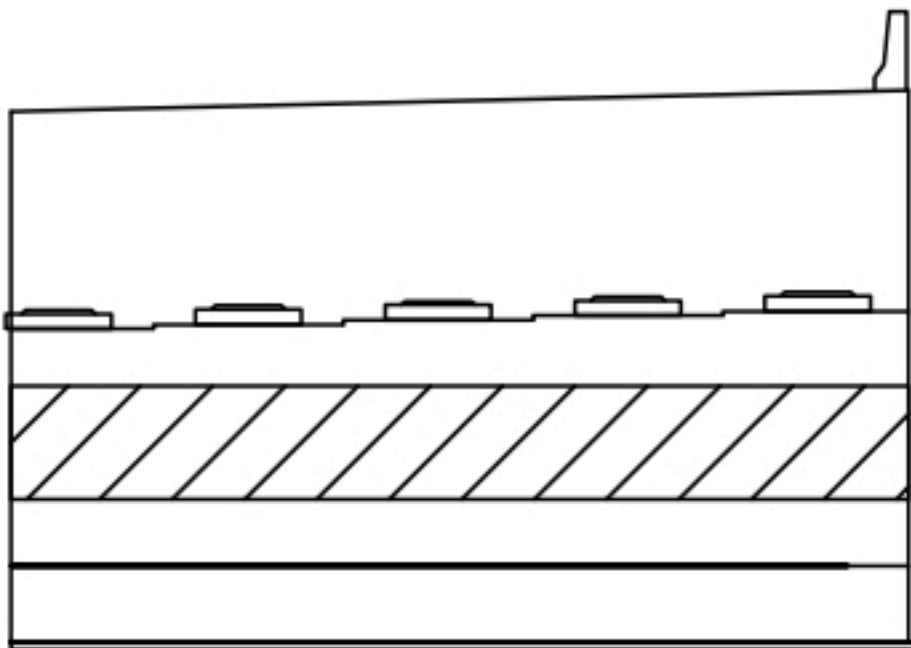
평면도

| 번호 | 구분 | 부재 | 손상내용 | 손상현황 | | | | | | 비고 |
|---|---|---|---|---|---|---|---|---|---|---|
| 2 | 23하 | 교량받침 | 무수축물탈 균열 | 0.2 | 0.3 | | 1.20 | m | 4 | |

② 무수축물탈 균열  
0.2/0.3 X4EA

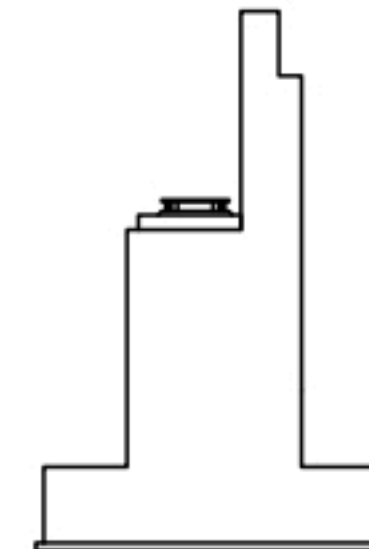
정면

| 번호 | 구분 | 부재 | 손상내용 | 손상현황 | | | | | | 비고 |
|---|---|---|---|---|---|---|---|---|---|---|
| 1 | 19하 | 교대 | 누수흔적 | | 8.0 | 5.0 | 40.00 | m <sup>2</sup> | 1 | |

① 누수흔적  
8.0X5.0
