상주영천고속도로 2024~2025년 시설물 안전점검 용역  
(2024년 하반기 정기안전점검)

# 외 관 조 사 망 도

오로교

(주)명성엔지니어링

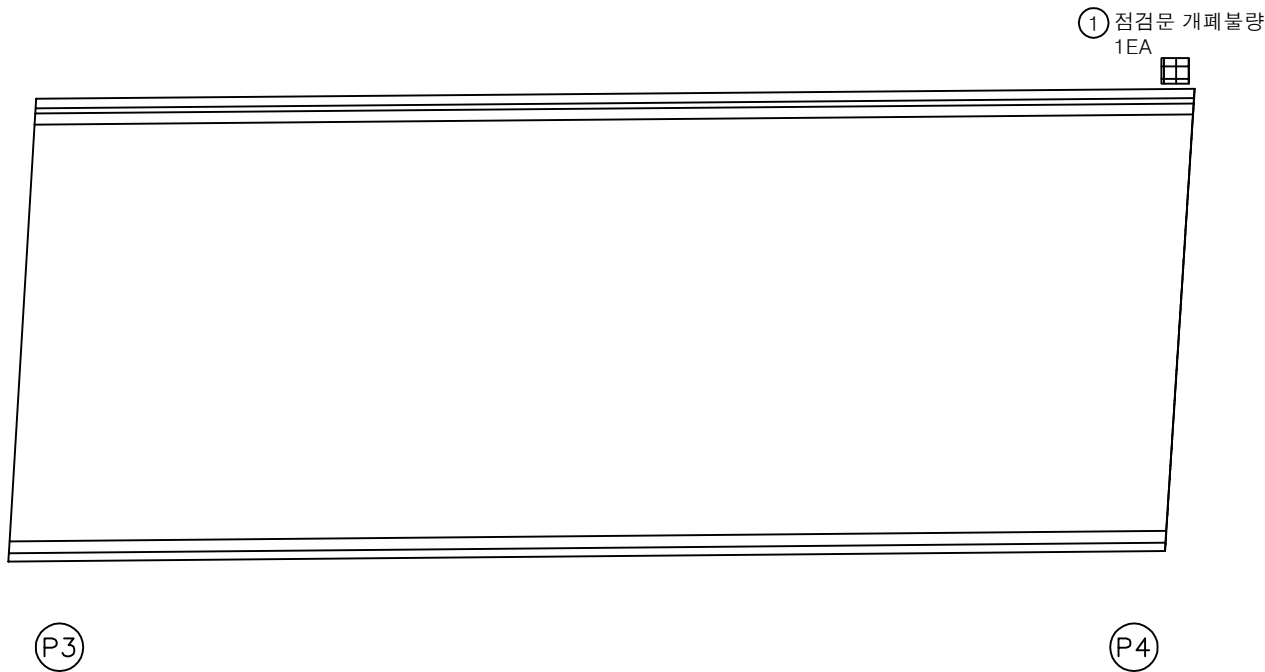
① 점검문 개폐불량  
1EA

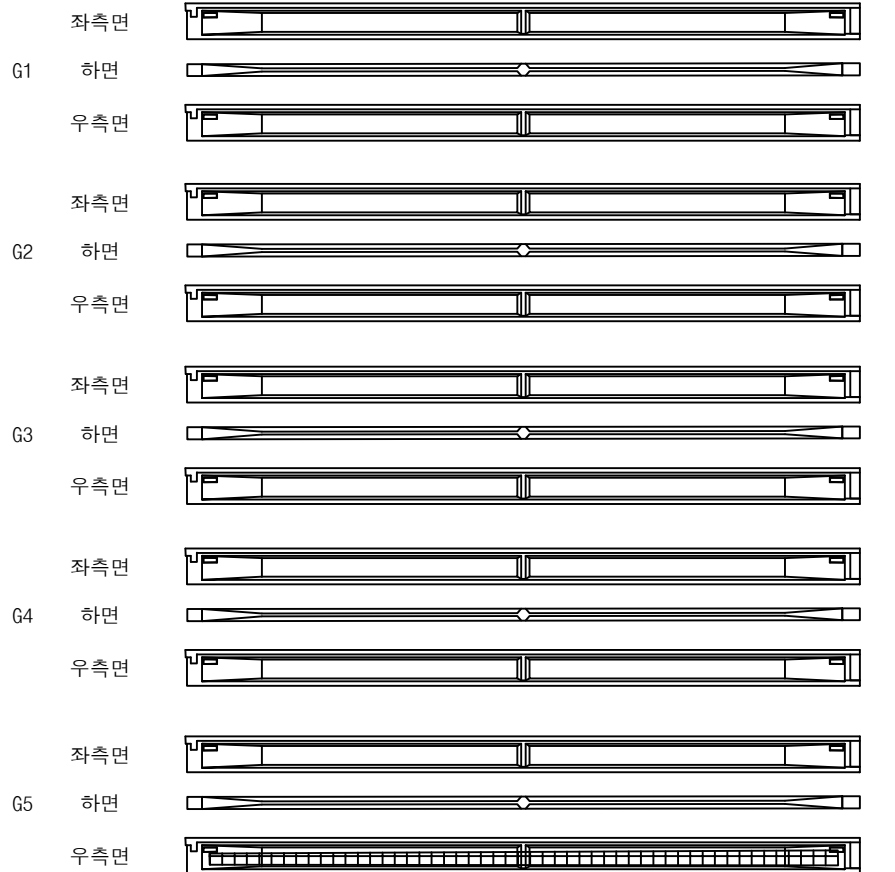
① 거더 표면불량(박리)  
30.0X1.0 (P3)

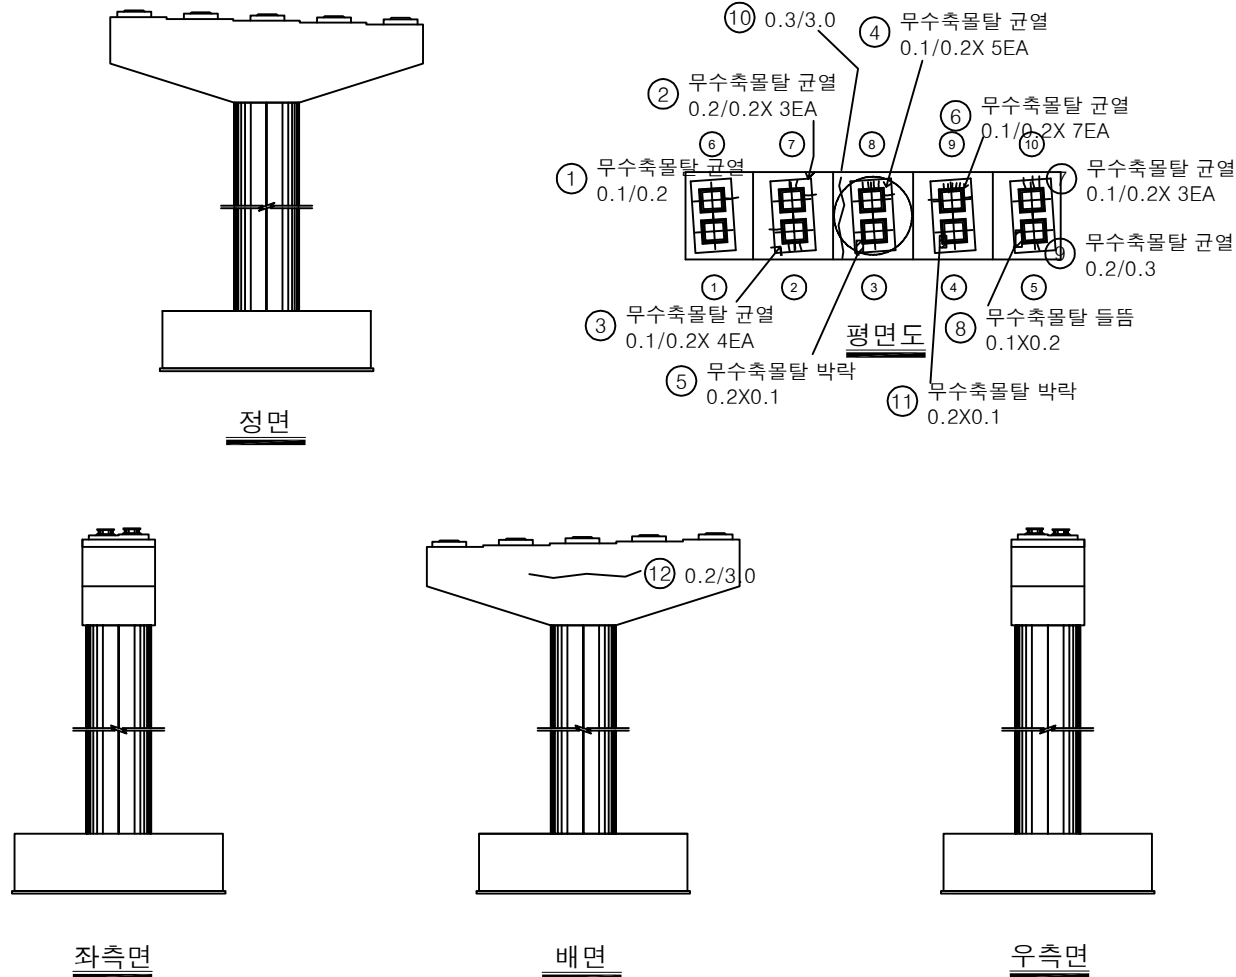
| 번호 | 구분 | 부재 | 손상내용 | 손상현황 | | | | | | 비고 |
|---|---|---|---|---|---|---|---|---|---|---|
| 1 | 19하 | 교량받침 | 무수축물탈 균열 | 0.1 | 0.2 | | 0.20 | m | 1 | |
| 2 | 19하 | 교량받침 | 무수축물탈 균열 | 0.2 | 0.2 | | 0.60 | m | 3 | |
| 3 | 19하 | 교량받침 | 무수축물탈 균열 | 0.1 | 0.2 | | 0.80 | m | 4 | |
| 4 | 19하 | 교량받침 | 무수축물탈 균열 | 0.1 | 0.2 | | 1.00 | m | 5 | |
| 6 | 19하 | 교량받침 | 무수축물탈 균열 | 0.1 | 0.2 | | 1.40 | m | 7 | |
| 7 | 19하 | 교량받침 | 무수축물탈 균열 | 0.1 | 0.2 | | 0.60 | m | 3 | |
| 9 | 19하 | 교량받침 | 무수축물탈 균열 | 0.2 | 0.3 | | 0.30 | m | 1 | |
| 10 | 23하 | 교각 | 균열(0.3mm이상) | 0.3 | 3.0 | | 3.00 | m | 1 | |
| 12 | 23하 | 교각 | 균열(0.3mm미만) | 0.2 | 3.0 | | 3.00 | m | 1 | |

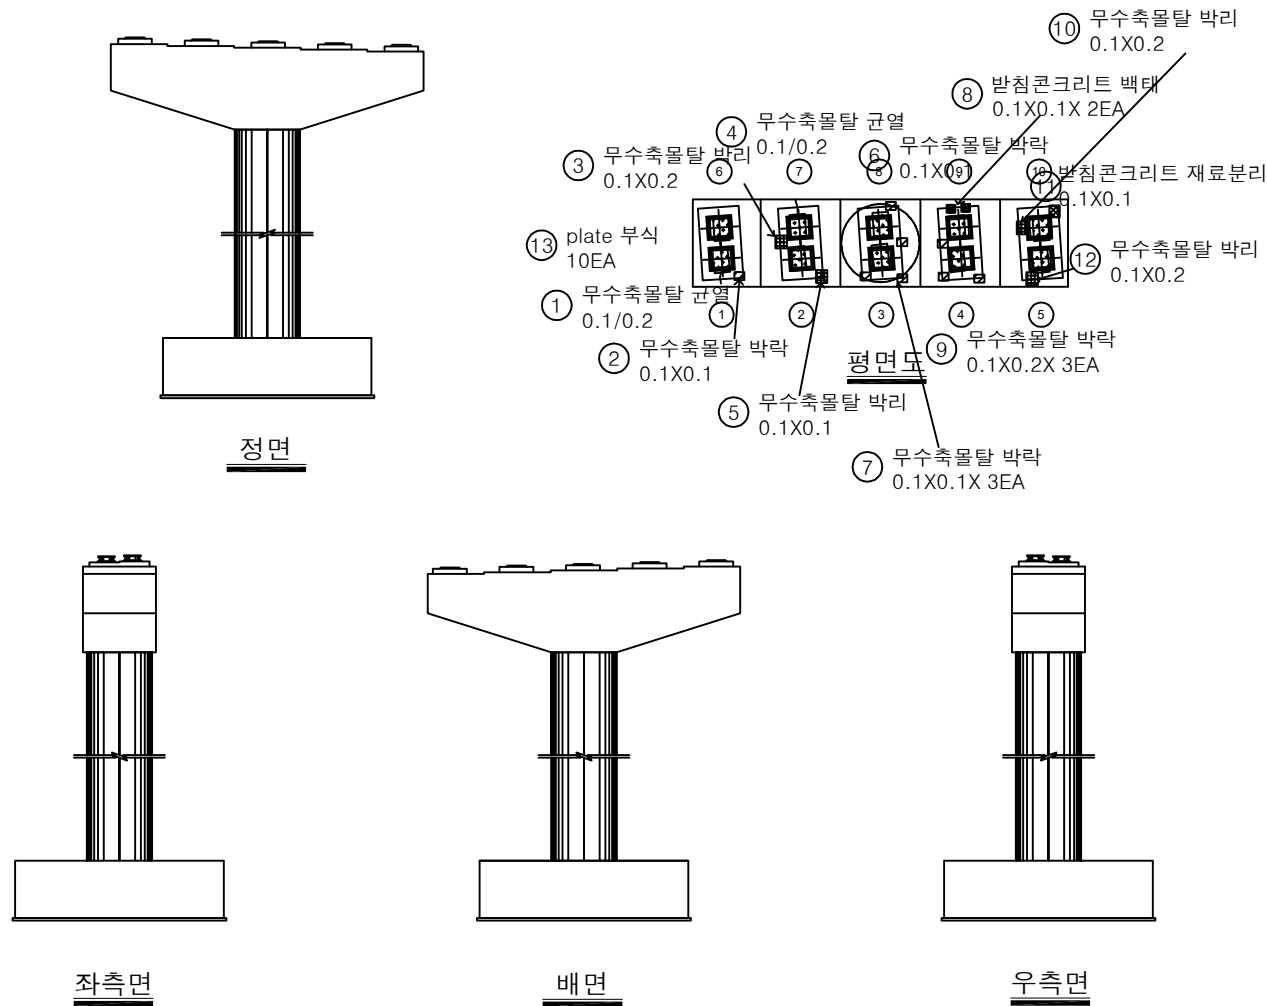
| 번호 | 구분 | 부재 | 손상내용 | 손상현황 | | | | | | 비 고 |
|---|---|---|---|---|---|---|---|---|---|---|
| 1 | 19하 | 교량받침 | 무수축물탈 균열 | 0.1 | 0.2 | | 0.20 | m | 1 | |
| 4 | 19하 | 교량받침 | 무수축물탈 균열 | 0.1 | 0.2 | | 0.20 | m | 1 | |
| 13 | 19하 | 교량받침 | plate 부식 | | | | 10.00 | EA | 10 | |

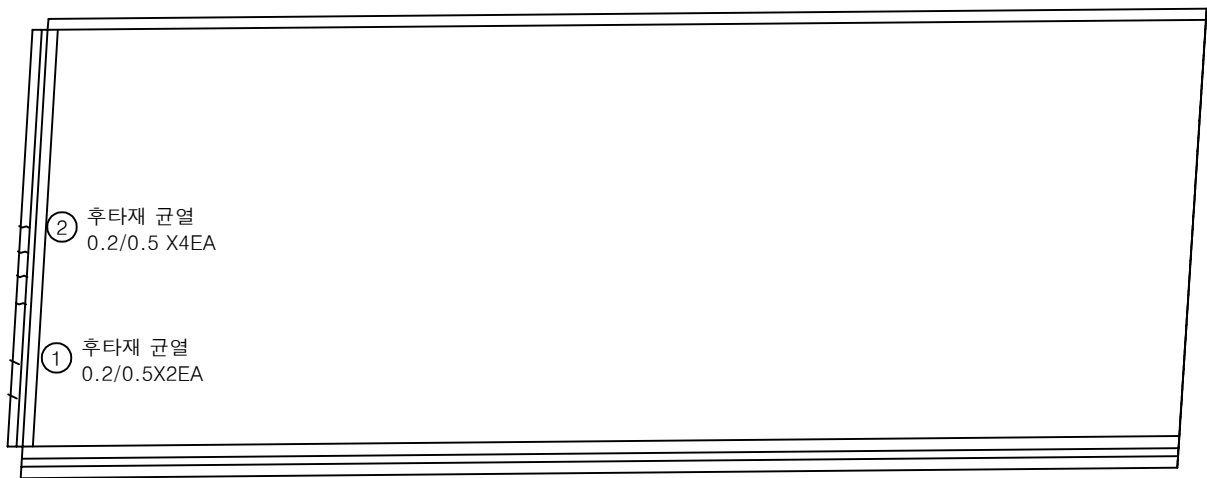
| 번호 | 구분 | 부재 | 손상내용 | 손상현황 | | | | | | 비고 |
|---|---|---|---|---|---|---|---|---|---|---|
| 1 | 19하 | 신축이음 | 후타재 균열 | 0.2 | 0.5 | | 1.00 | m | 2 | |
| 2 | 23하 | 신축이음 | 후타재 균열 | 0.2 | 0.5 | | 2.00 | m | 4 | |

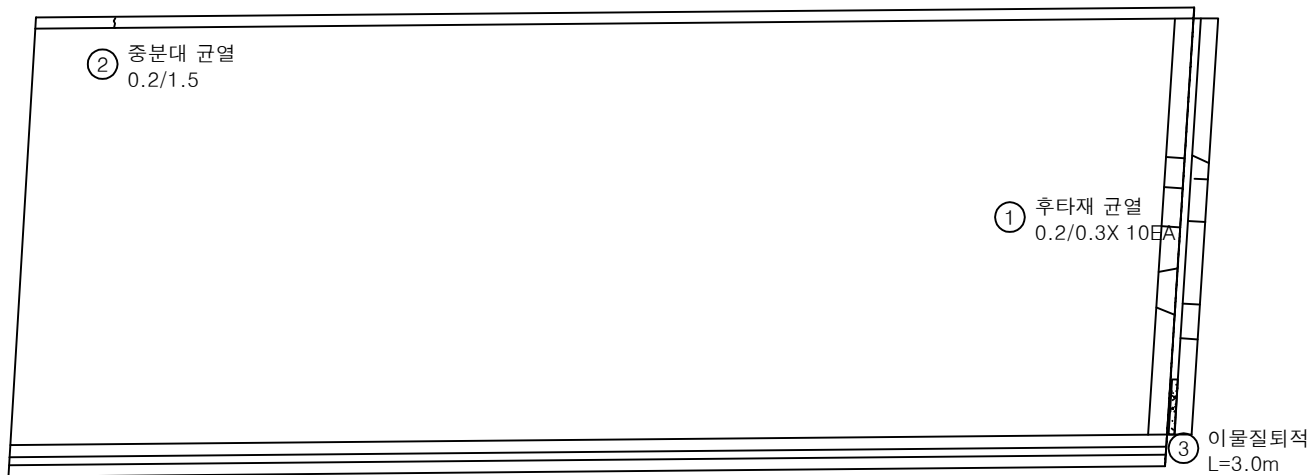
| 번호 | 구분 | 부재 | 손상내용 | 손상현황 | | | | | | 비고 |
|---|---|---|---|---|---|---|---|---|---|---|
| 1 | 19하 | 신속이음 | 후타재 균열 | 0.2 | 0.3 | | 3.00 | m | 10 | |
| 2 | 21하 | 중분대 | 중분대 균열 | 0.2 | 1.5 | | 1.50 | m | 1 | |

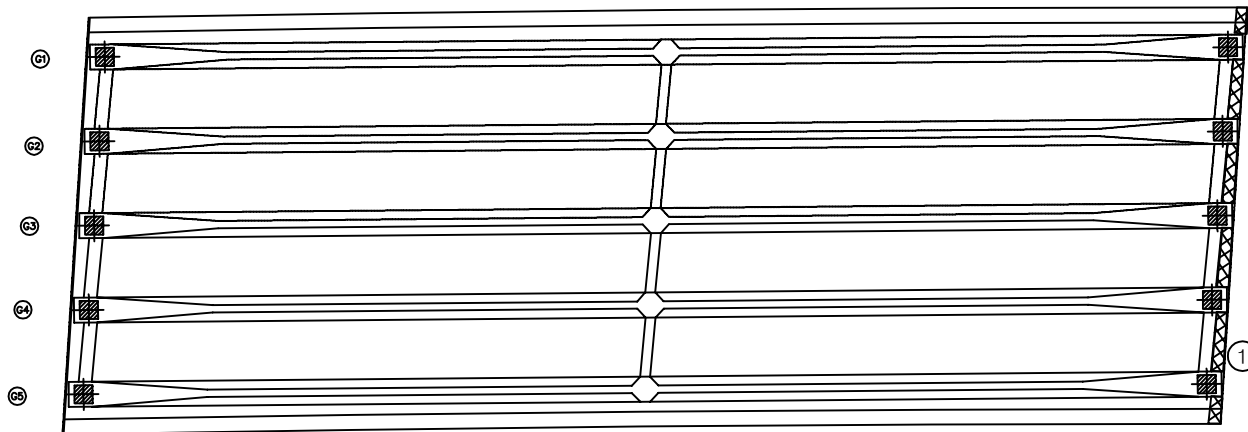
1 재료분리  
0.3X8.0
