상주영천고속도로 2024~2025년 시설물 안전점검 용역  
(2024년 하반기 정기안전점검)

# 외 관 조 사 망 도

오실교

ID : 오실교 슬래브상면 S1 (상주방향)

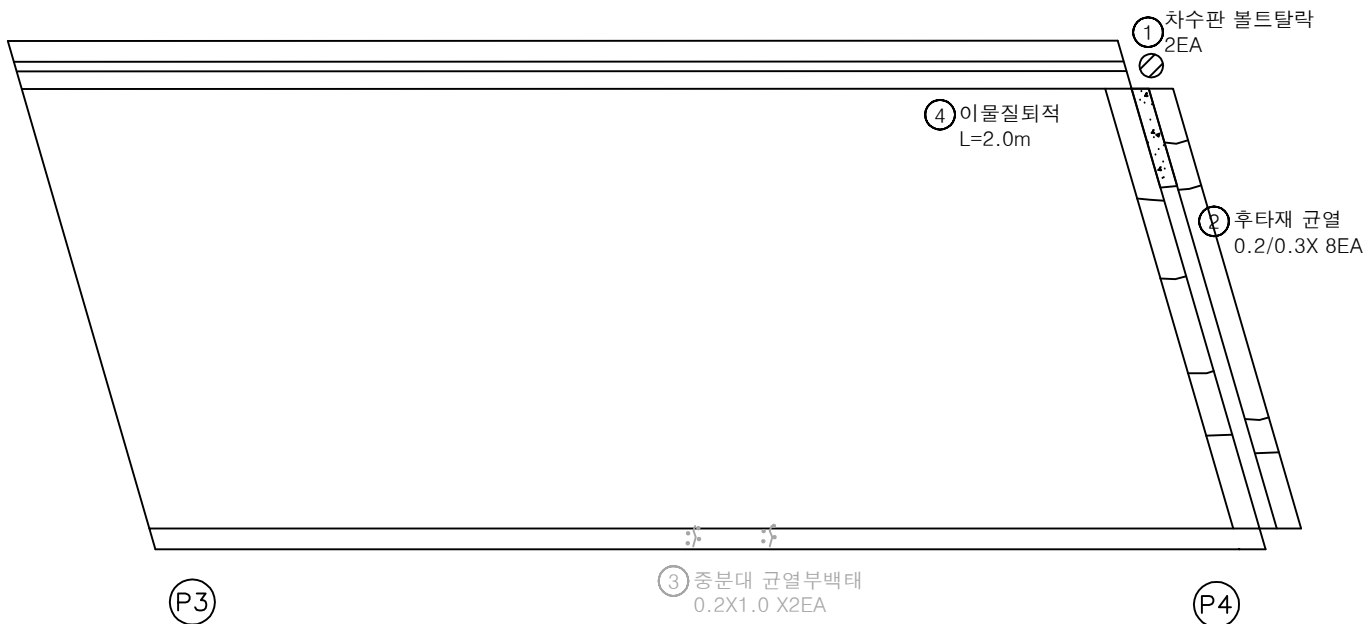
ID : 오실교 슬래브상면 S4 (상주방향)

| 번호 | 구분 | 부재 | 손상내용 | 손상현황 | | | | | | 비고 |
|---|---|---|---|---|---|---|---|---|---|---|
| 1 | 19하 | 신축이음 | 차수판 볼트탈락 | | | | 2.00 | EA | 2 | |
| 2 | 19하 | 신축이음 | 후타재 균열 | 0.2 | 0.3 | | 2.40 | m | 8 | |
| 3 | 21하 | 중분대 | 균열부백태 | 0.2 | 1.0 | | 0.40 | m <sup>2</sup> | 2 | 22상 보수 |

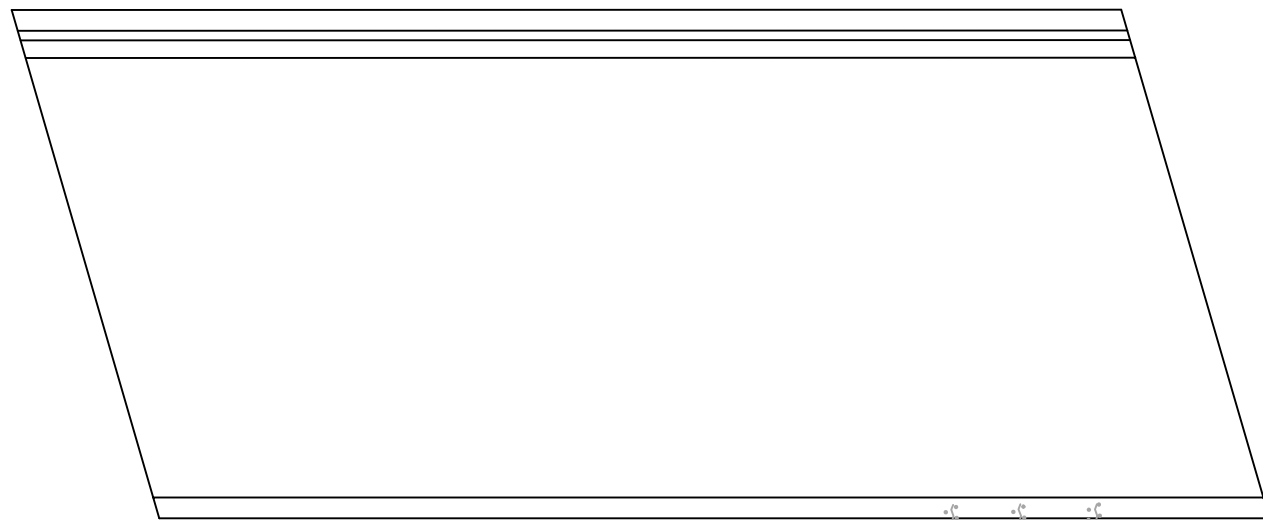
① 중분대 균열부백태  
0.2X1.0 X3EA

| 번호 | 구분 | 부재 | 손상내용 | 손상현황 | | | | | | 비고 |
|---|---|---|---|---|---|---|---|---|---|---|
| 1 | 21하 | 중분대 | 균열부백태 | | 0.2 | 1.0 | 0.60 | m <sup>2</sup> | 3 | 22'상 보수 |

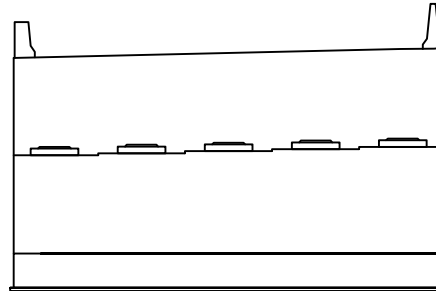
| 번호 | 구분 | 부재 | 손상내용 | 손상현황 | | | | | | 비고 |
|---|---|---|---|---|---|---|---|---|---|---|
| 1 | 21하 | 교량받침 | plate 부식 | | | | 1.00 | EA | 1 | |

① plate 부식  
1EA

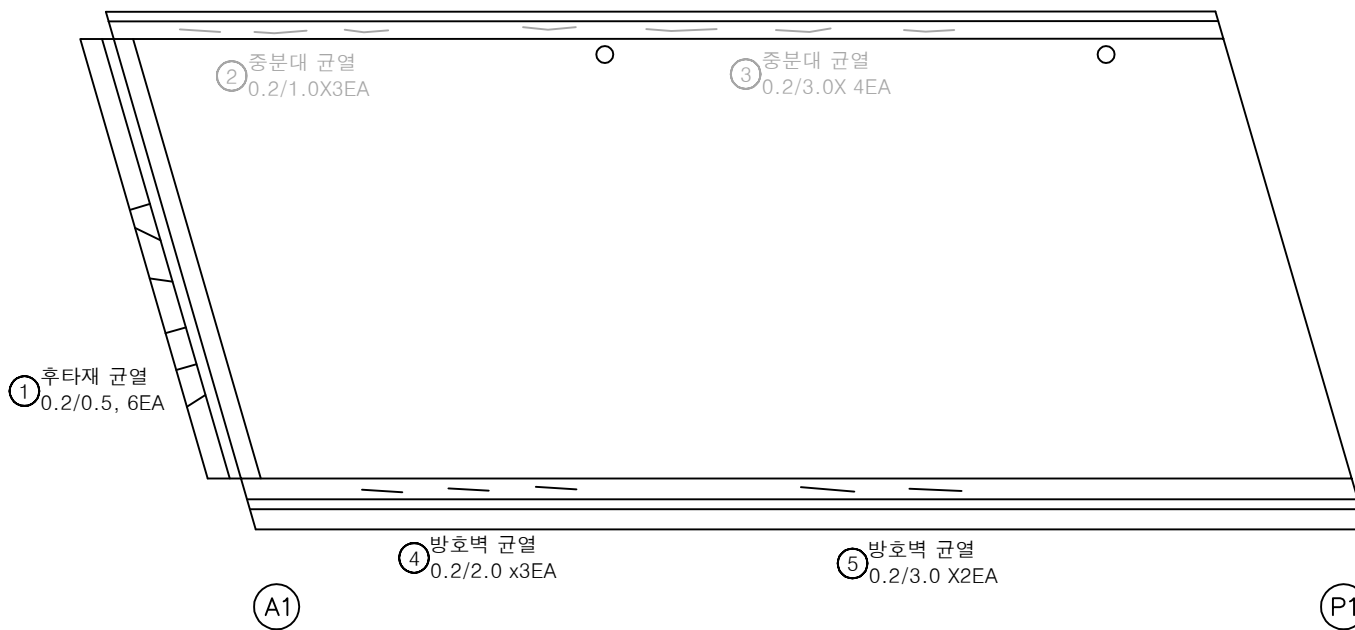
| 번호 | 구분 | 부재 | 손상내용 | 손상현황 | | | | | | 비 고 |
|---|---|---|---|---|---|---|---|---|---|---|
| 1 | 19하 | 신축이음 | 후타재 균열 | 0.2 | 0.5 | | 3.00 | m | 6 | |
| 2 | 19하 | 중분대 | 중분대 균열 | 0.2 | 1.0 | | 3.00 | m | 3 | 21'하 보수 |
| 3 | 19하 | 중분대 | 중분대 균열 | 0.2 | 3.0 | | 12.00 | m | 4 | 21'하 보수 |
| 4 | 21하 | 방호벽 | 방호벽 균열 | 0.2 | 2.0 | | 6.00 | m | 3 | |
| 5 | 21하 | 방호벽 | 방호벽 균열 | 0.2 | 3.0 | | 6.00 | m | 2 | |

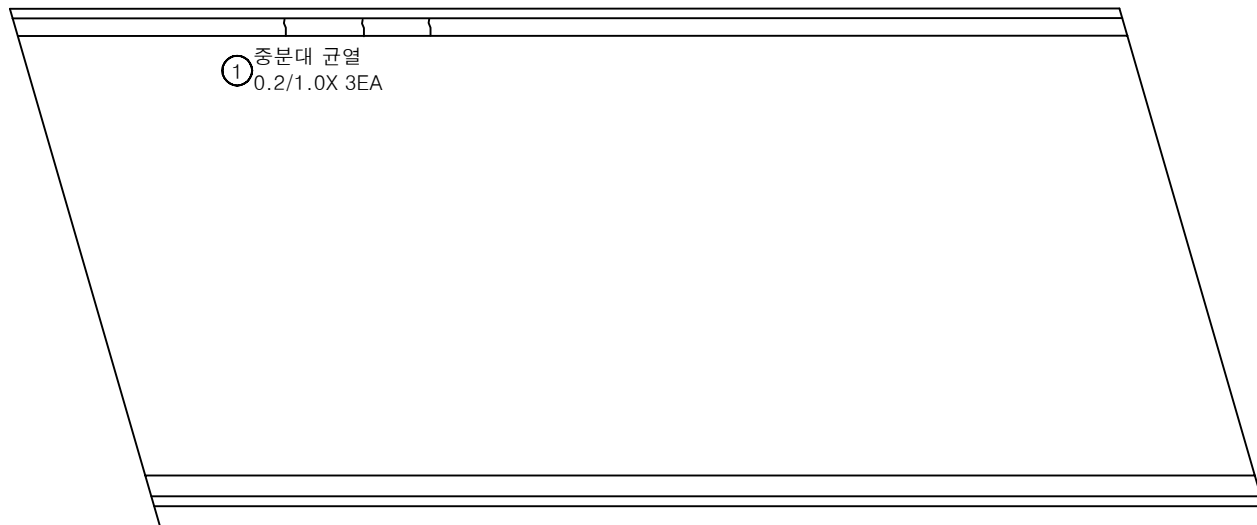
| 번호 | 구분 | 부재 | 손상내용 | 손상현황 | | | | | | 비고 |
|---|---|---|---|---|---|---|---|---|---|---|
| 1 | 21하 | 중분대 | 중분대 균열 | 0.2 | 1.0 | | 3.00 | m | 3 | |

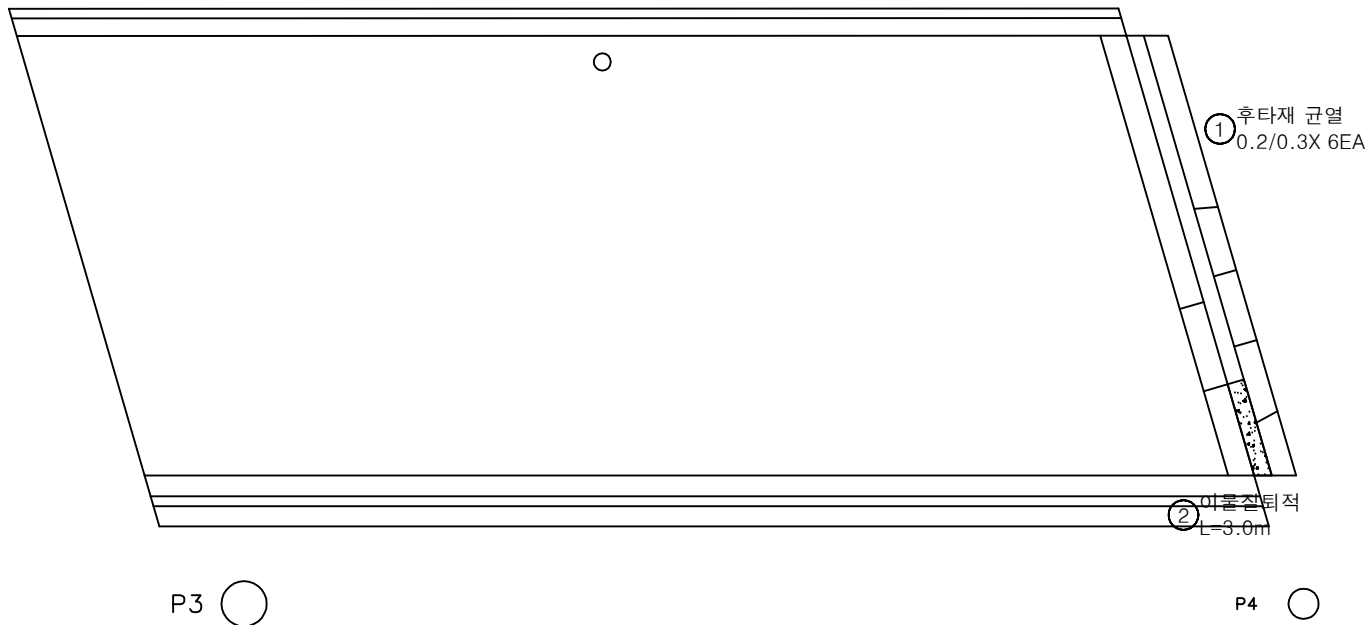
| 번호 | 구분 | 부재 | 손상내용 | 손상현황 | | | | | | 비고 |
|---|---|---|---|---|---|---|---|---|---|---|
| 1 | 19하 | 신축이음 | 후타재 균열 | 0.2 | 0.3 | | 1.80 | m | 6 | |

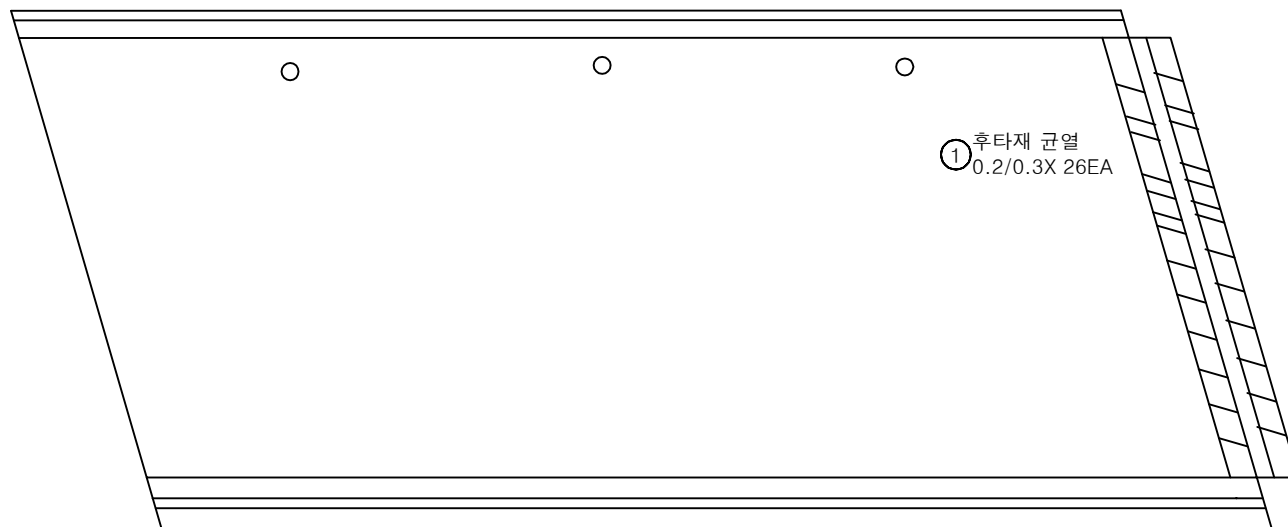
| 번호 | 구분 | 부재 | 손상내용 | 손상현황 | | | | | | 비고 |
|---|---|---|---|---|---|---|---|---|---|---|
| 1 | 19하 | 신축이음 | 후타재 균열 | 0.2 | 0.3 | | 7.80 | m | 26 | |

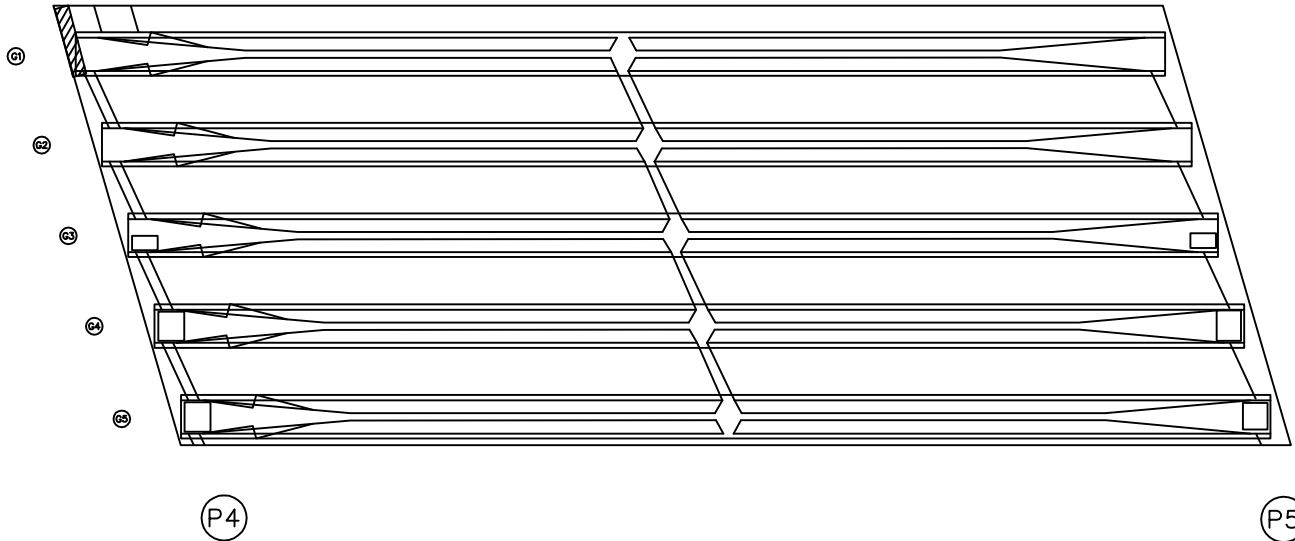
| 번호 | 구분 | 부재 | 손상내용 | 손상현황 | | | | | | 비고 |
|---|---|---|---|---|---|---|---|---|---|---|
| 1 | 23라 | 신축이음 | 신축이음 하부 부식 | | 3.0 | | 3.00 | m | 1 | |

① 신축이음 하부부식  
L=3.0m
