상주영천고속도로 2024~2025년 시설물 안전점검 용역  
(2024년 하반기 정기안전점검)

# 외 관 조 사 망 도

오실교

2024.11

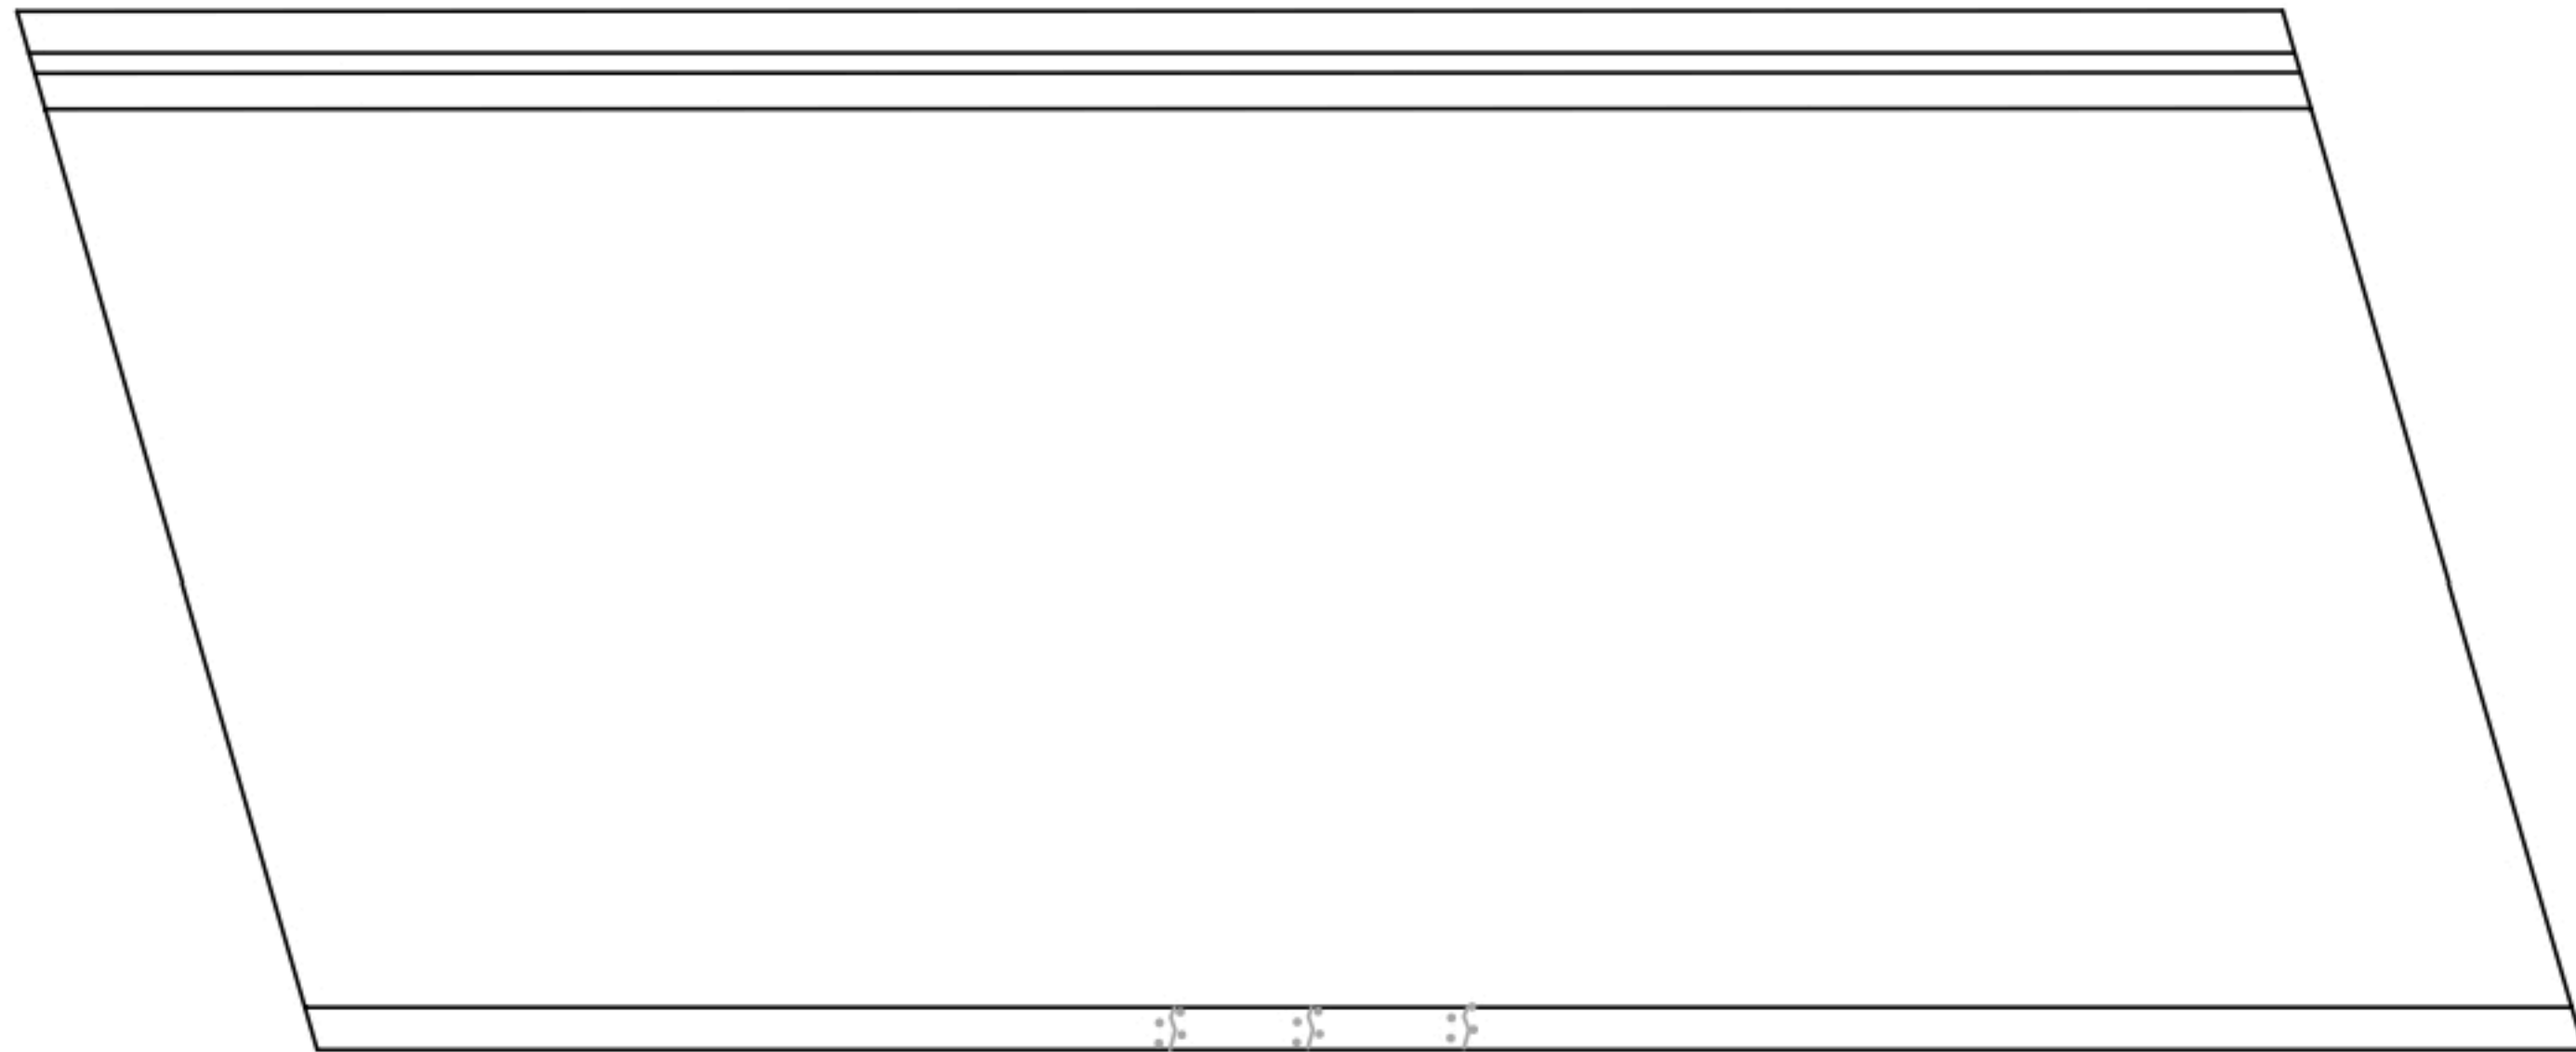
① 중분대 균열부백태  
0.2X1.0 X3EA

| 번호 | 구분 | 부재 | 손상내용 | 손상현황 | | | | | | 비고 |
|---|---|---|---|---|---|---|---|---|---|---|
| 1 | 21하 | 중분대 | 균열부백태 | | 0.2 | 1.0 | 0.60 | m <sup>2</sup> | 3 | 22상 보수 |

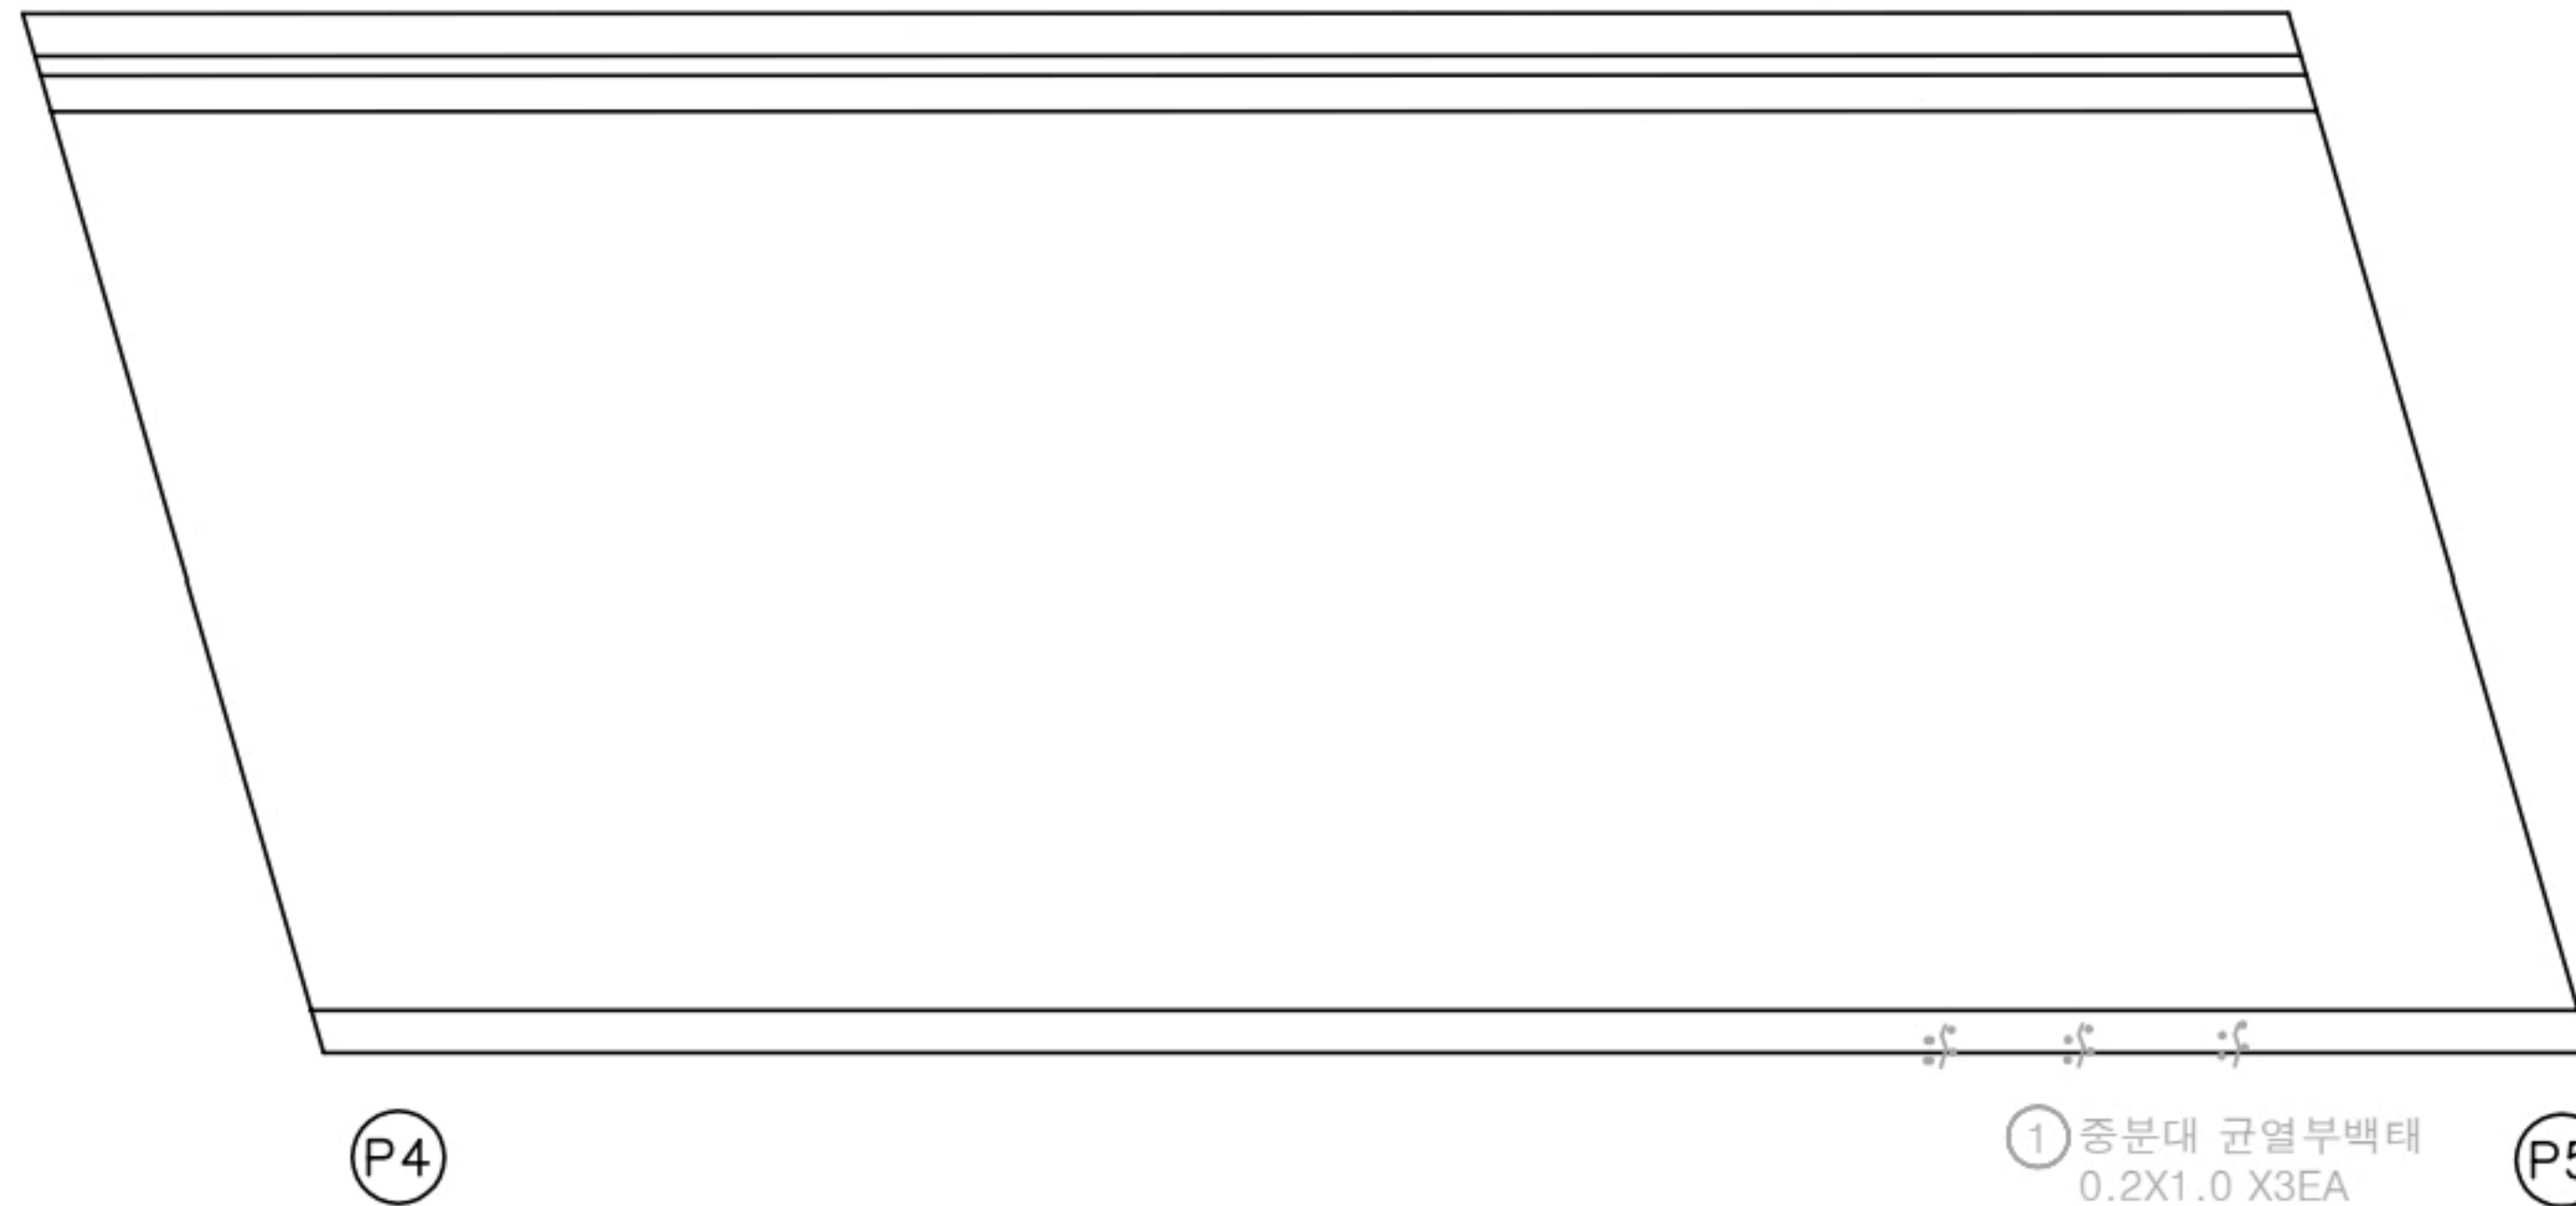
P4

① 중분대 균열부백태  
0.2X1.0 X3EA

| 번호 | 구분 | 부재 | 손상내용 | 손상현황 | | | | | | 비고 |
|---|---|---|---|---|---|---|---|---|---|---|
| 1 | 21하 | 중분대 | 균열부백태 | | 0.2 | 1.0 | 0.60 | m <sup>2</sup> | 3 | 22상 보수 |

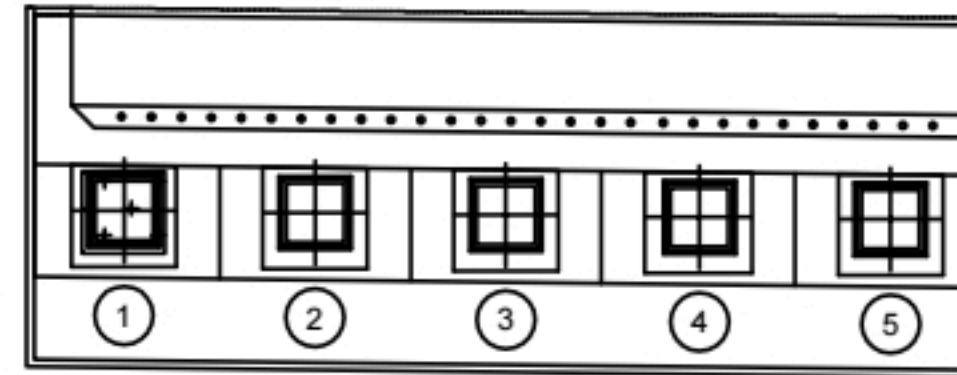
| 번호 | 구분 | 부재 | 손상내용 | 손상현황 | | | | | | 비고 |
|---|---|---|---|---|---|---|---|---|---|---|
| 1 | 21하 | 교량받침 | plate 부식 | | | | 1.00 | EA | 1 | |

① plate 부식  
1EA

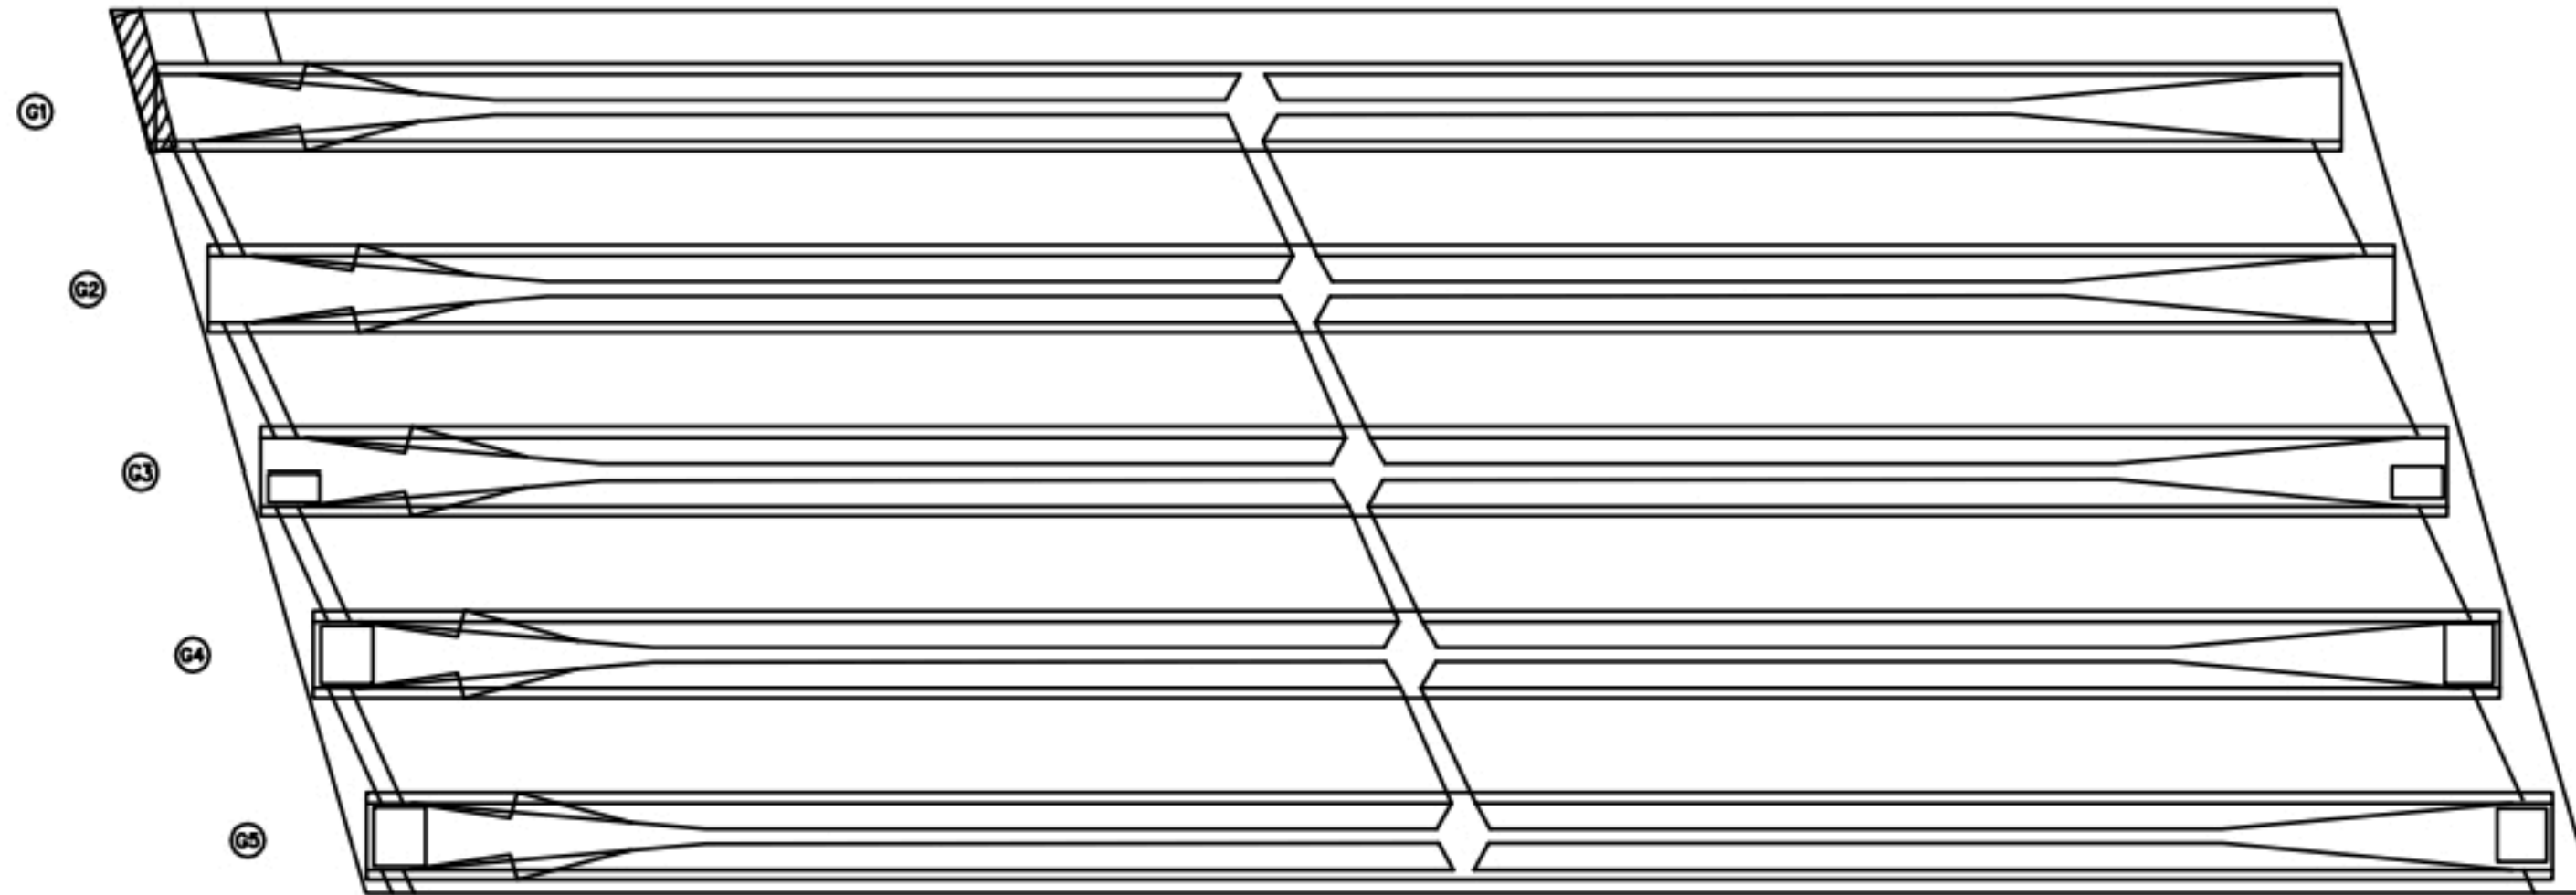
| 번호 | 구분 | 부재 | 손상내용 | 손상현황 | | | | | | 비고 |
|---|---|---|---|---|---|---|---|---|---|---|
| 1 | 23하 | 신축이음 | 신축이음 하부 부식 | | 3.0 | | 3.00 | m | 1 | |

① 신축이음 하부부식  
L=3.0m
