상주영천고속도로 2024~2025년 시설물 안전점검 용역  
(2024년 하반기 정기안전점검)

# 외 관 조 사 망 도

오실교

2024.11

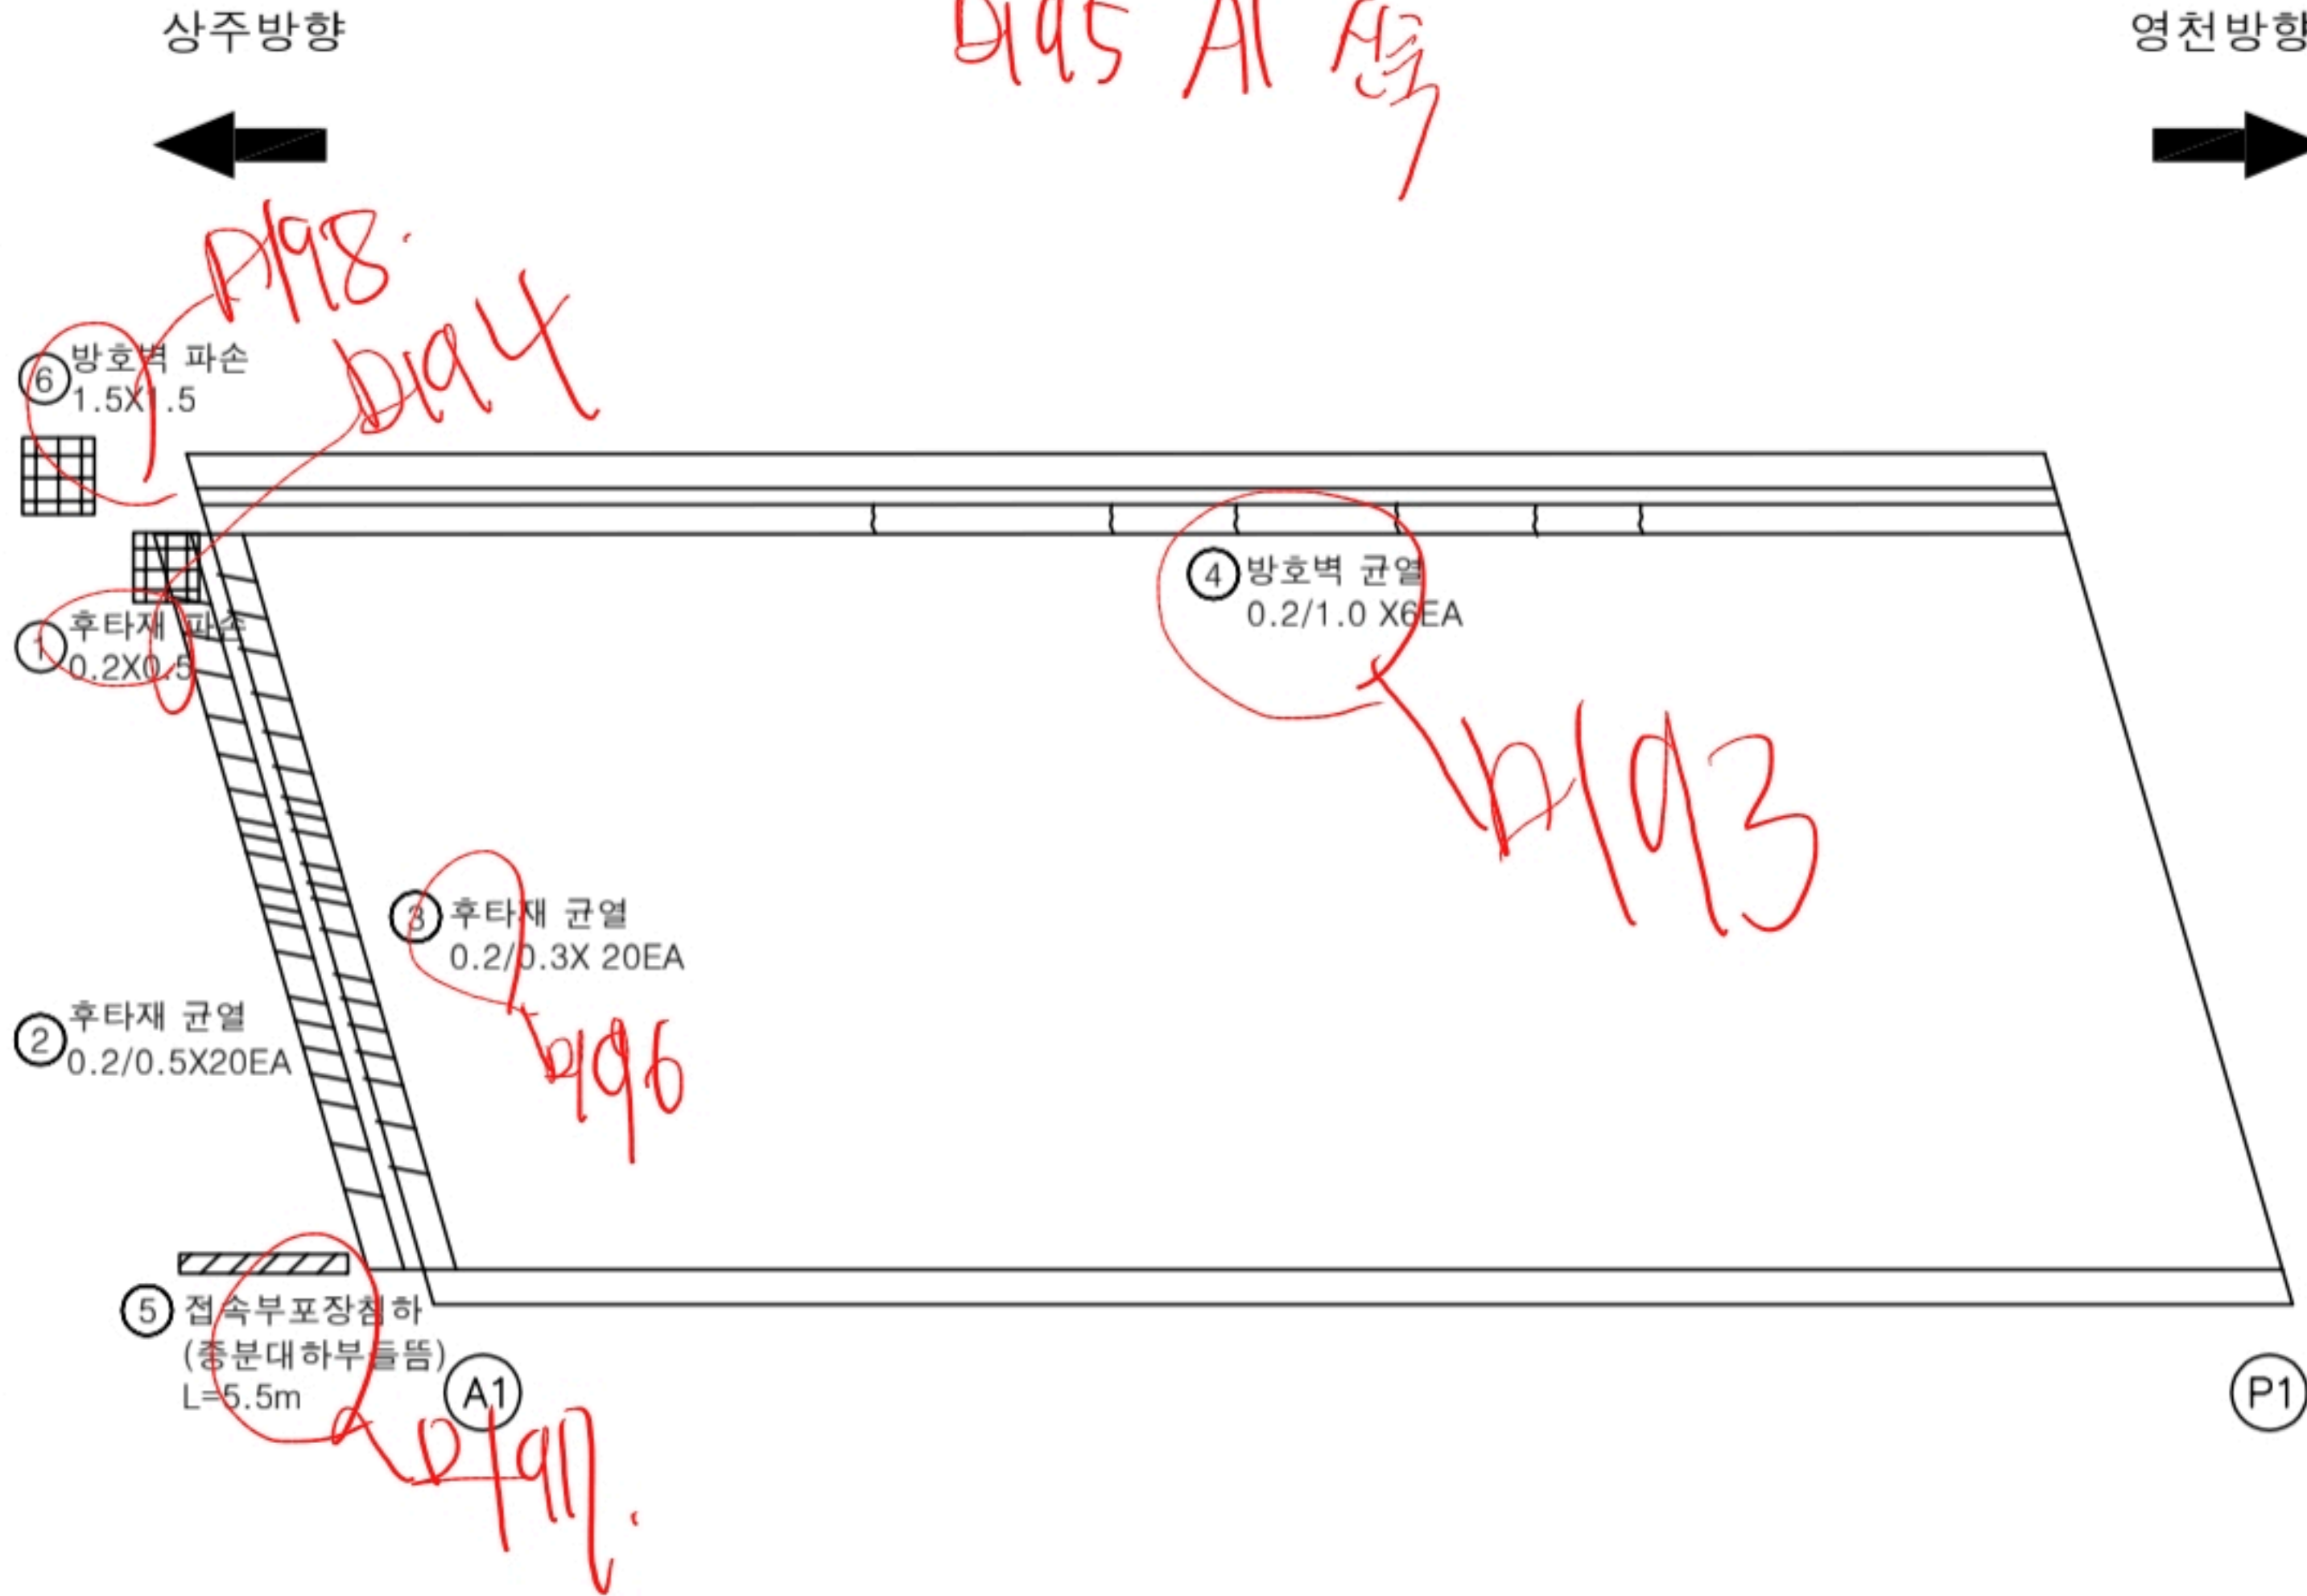
| 번호 | 구분 | 부재 | 손상내용 | 손상현황 | | | | | | 비고 |
|---|---|---|---|---|---|---|---|---|---|---|
| 1 | 19하 | 신축이음 | 후타재 파손 | | 0.2 | 0.5 | 0.10 | m <sup>2</sup> | 1 | |
| 2 | 19하 | 신축이음 | 후타재 균열 | 0.2 | 0.5 | | 10.00 | m | 20 | |
| 3 | 19하 | 신축이음 | 후타재 균열 | 0.2 | 0.3 | | 6.00 | m | 20 | |
| 4 | 21하 | 방호벽 | 방호벽 균열 | 0.2 | 1.0 | | 6.00 | m | 6 | |
| 5 | 22상 | 교면포장 | 접속부포장침하(충분대하부들뜸) | | 5.5 | | 5.50 | m | 1 | |
| 6 | 23하 | 방호벽 | 방호벽 파손 | | 1.5 | 1.5 | 2.25 | m <sup>2</sup> | 1 | |

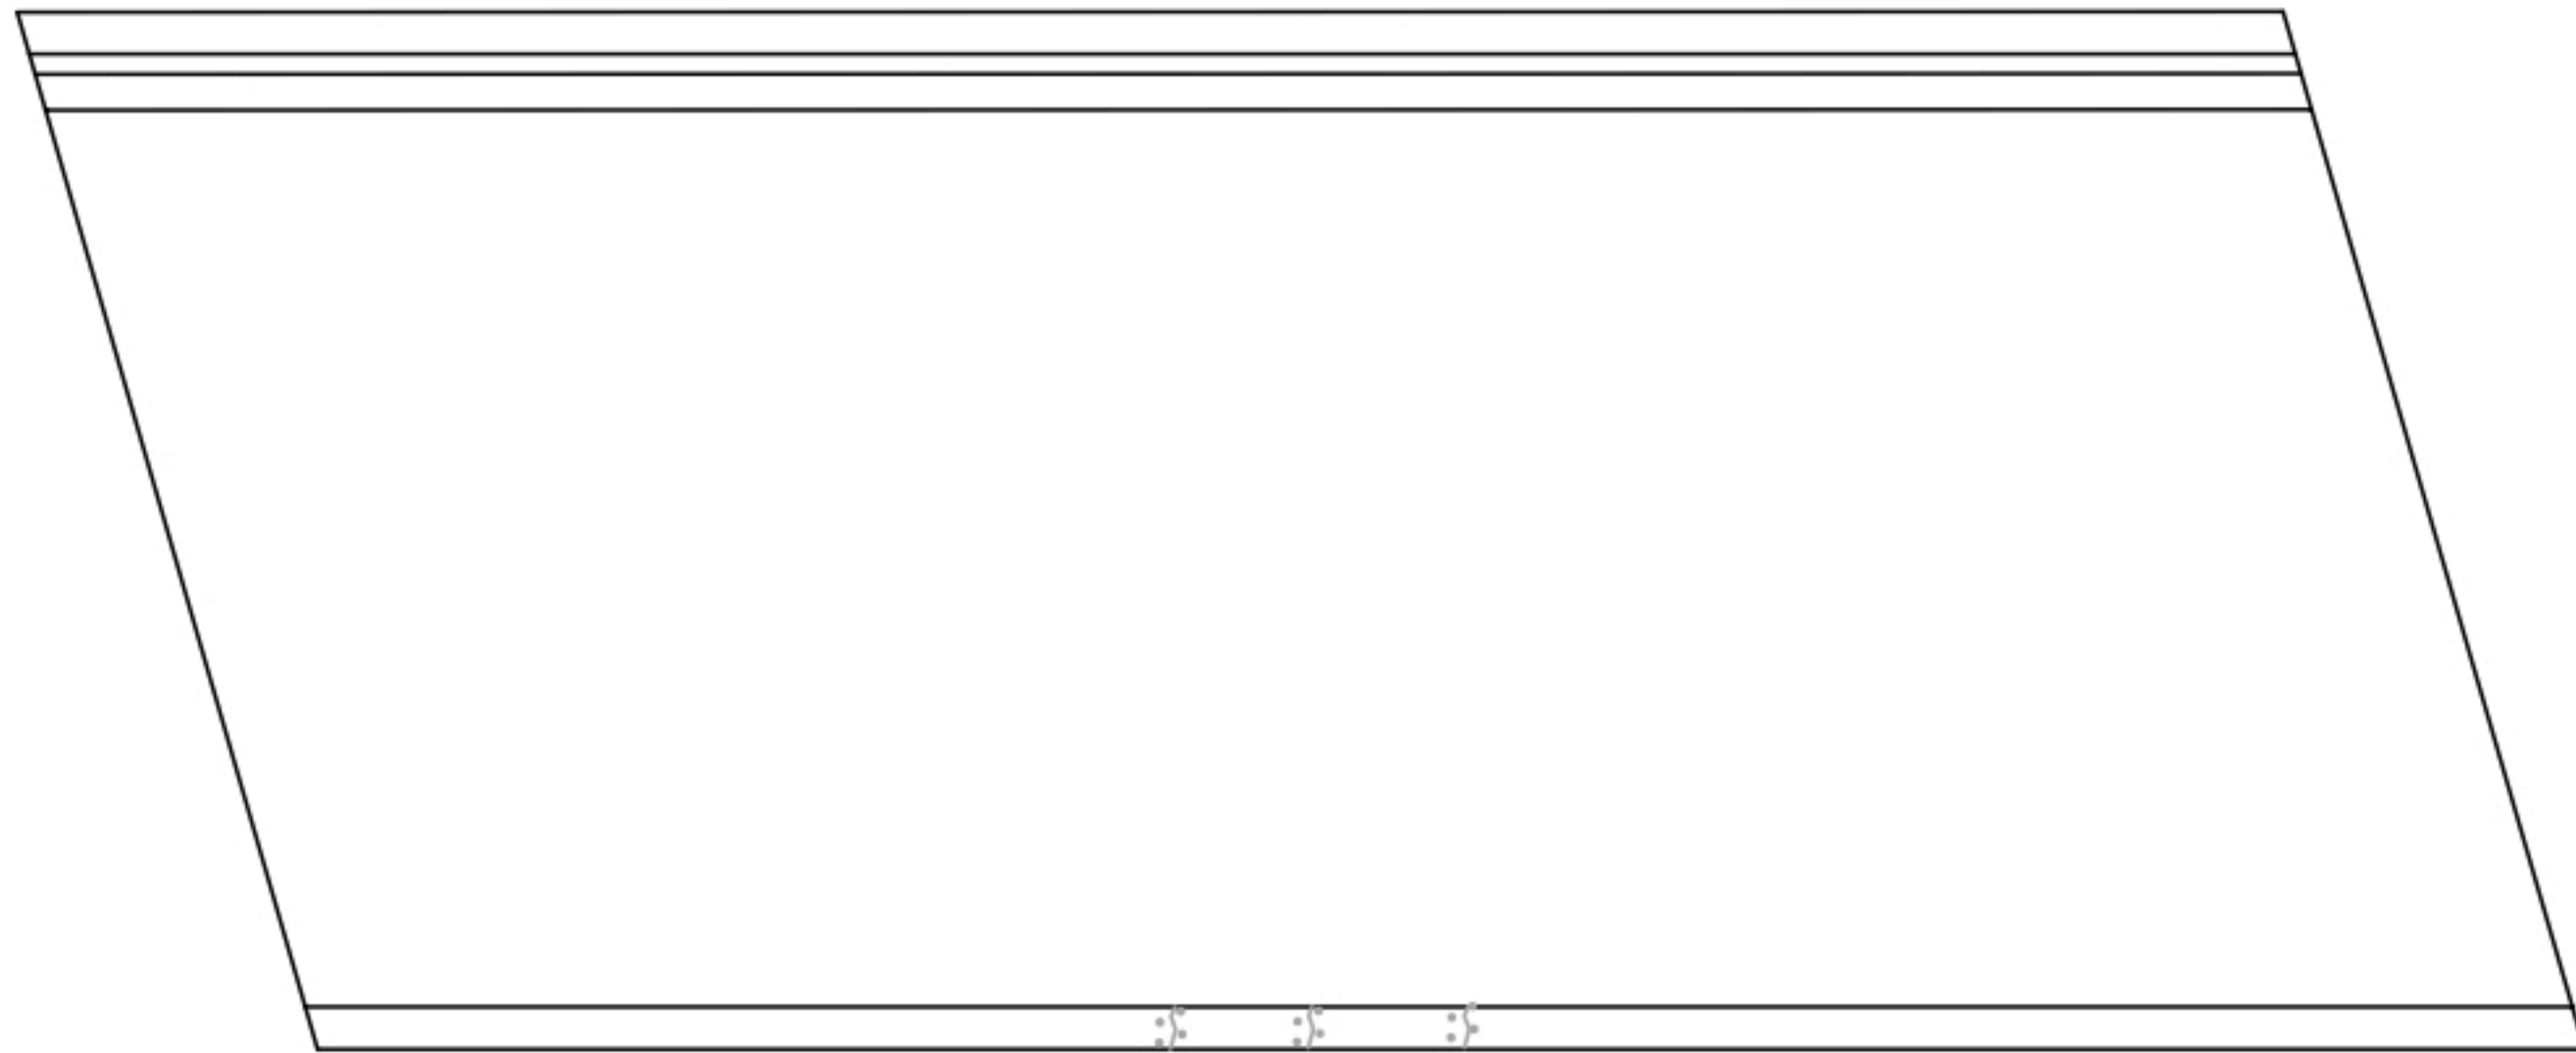
① 중분대 균열부백태  
0.2X1.0 X3EA

| 번호 | 구분 | 부재 | 손상내용 | 손상현황 | | | | | | 비 고 |
|---|---|---|---|---|---|---|---|---|---|---|
| 1 | 21하 | 중분대 | 균열부백태 | | 0.2 | 1.0 | 0.60 | m | 3 | 22상 보수 |

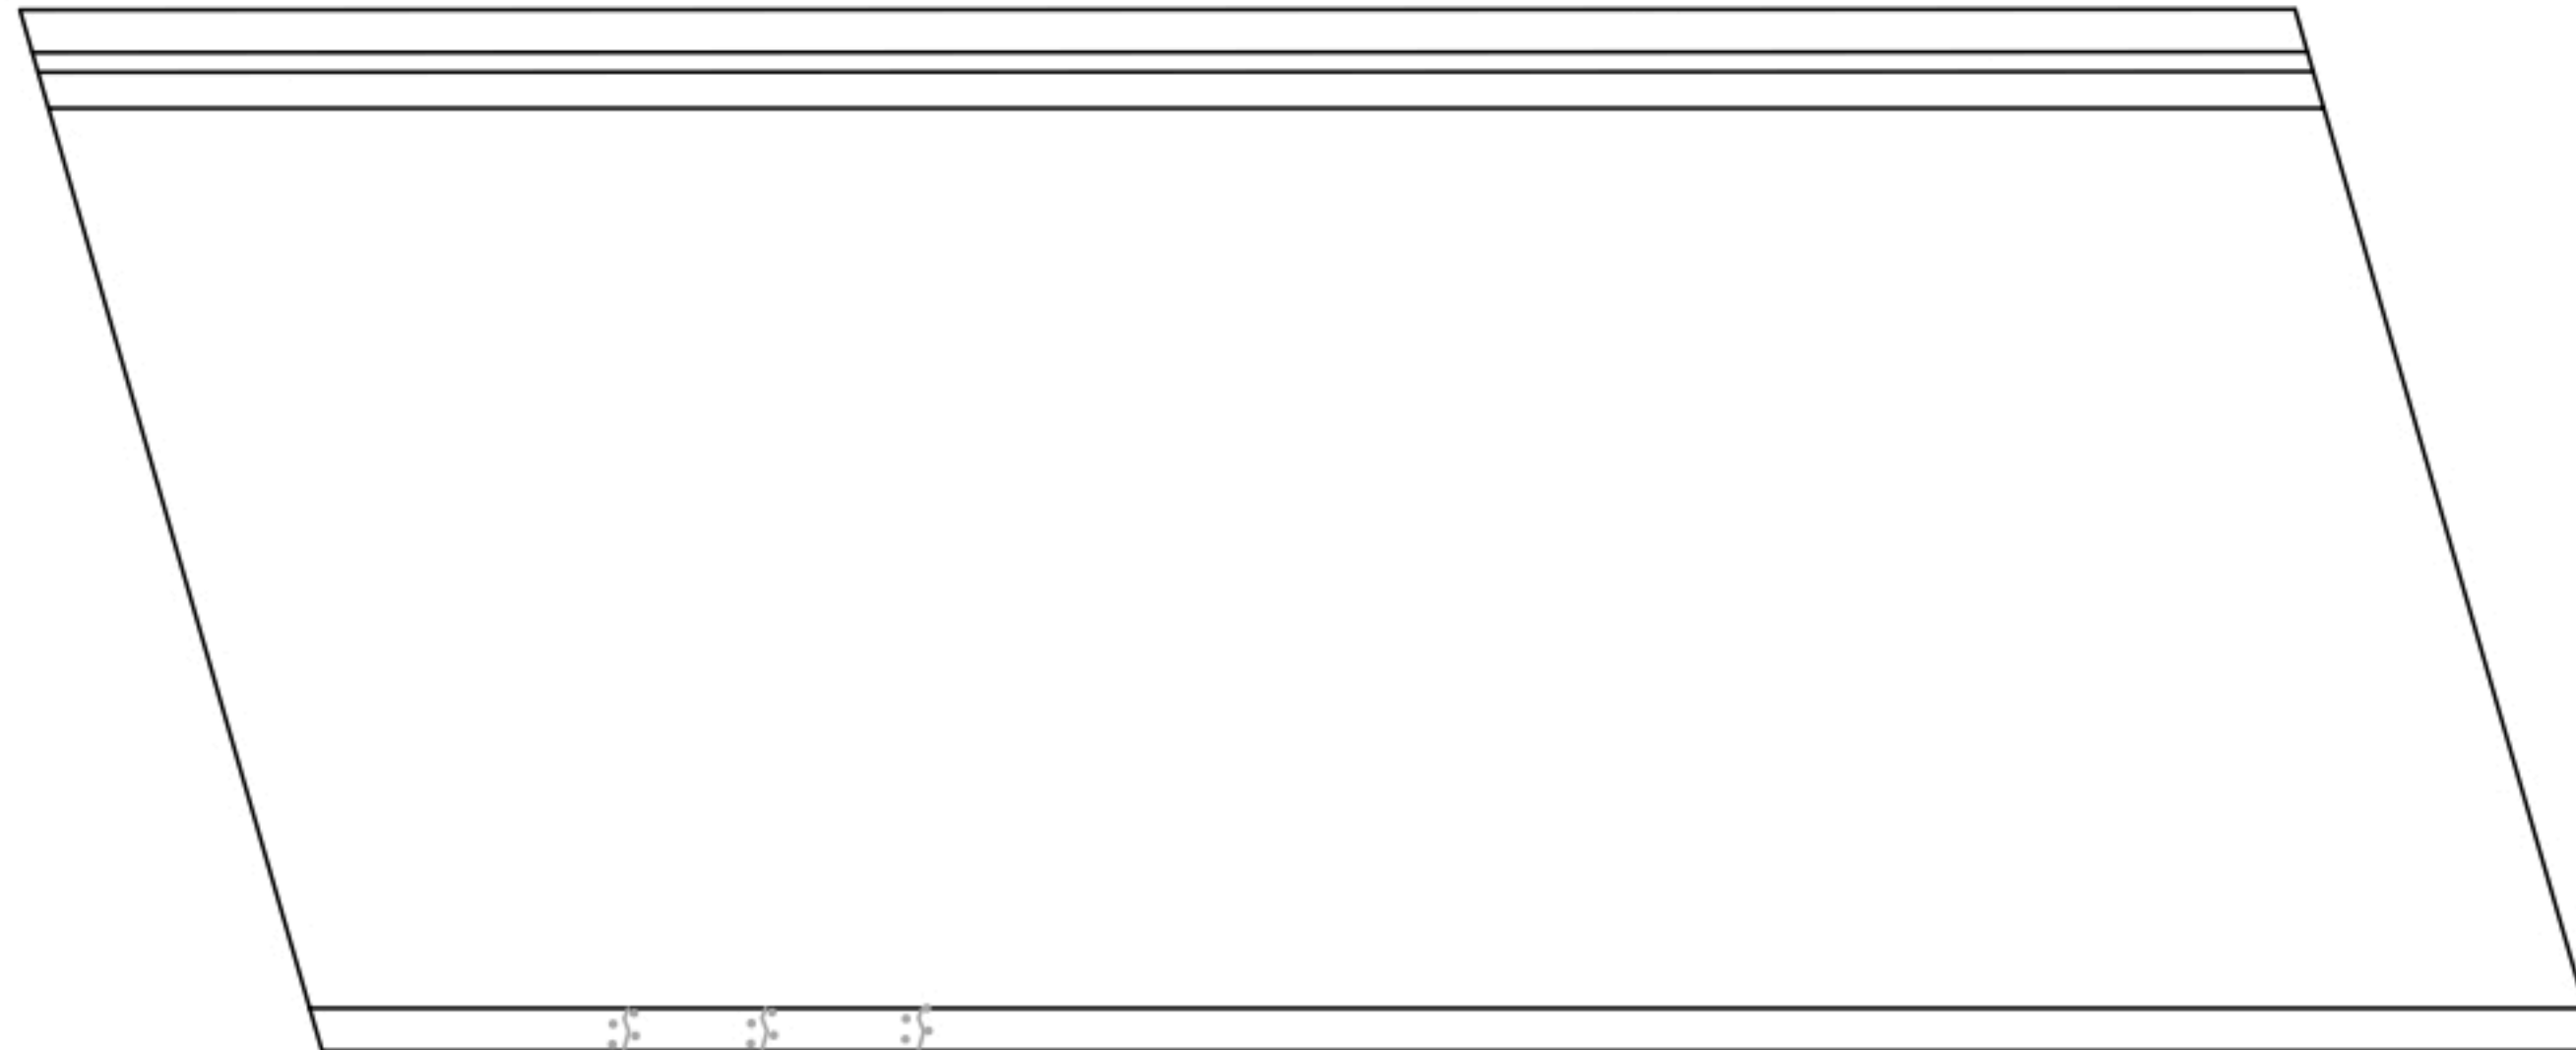
① 중분대 균열부백태  
0.2X1.0 X3EA

| 번호 | 구분 | 부재 | 손상내용 | 손상현황 | | | | | | 비고 |
|---|---|---|---|---|---|---|---|---|---|---|
| 1 | 21하 | 중분대 | 균열부백태 | | 0.2 | 1.0 | 0.60 | m | 3 | 22상 보수 |

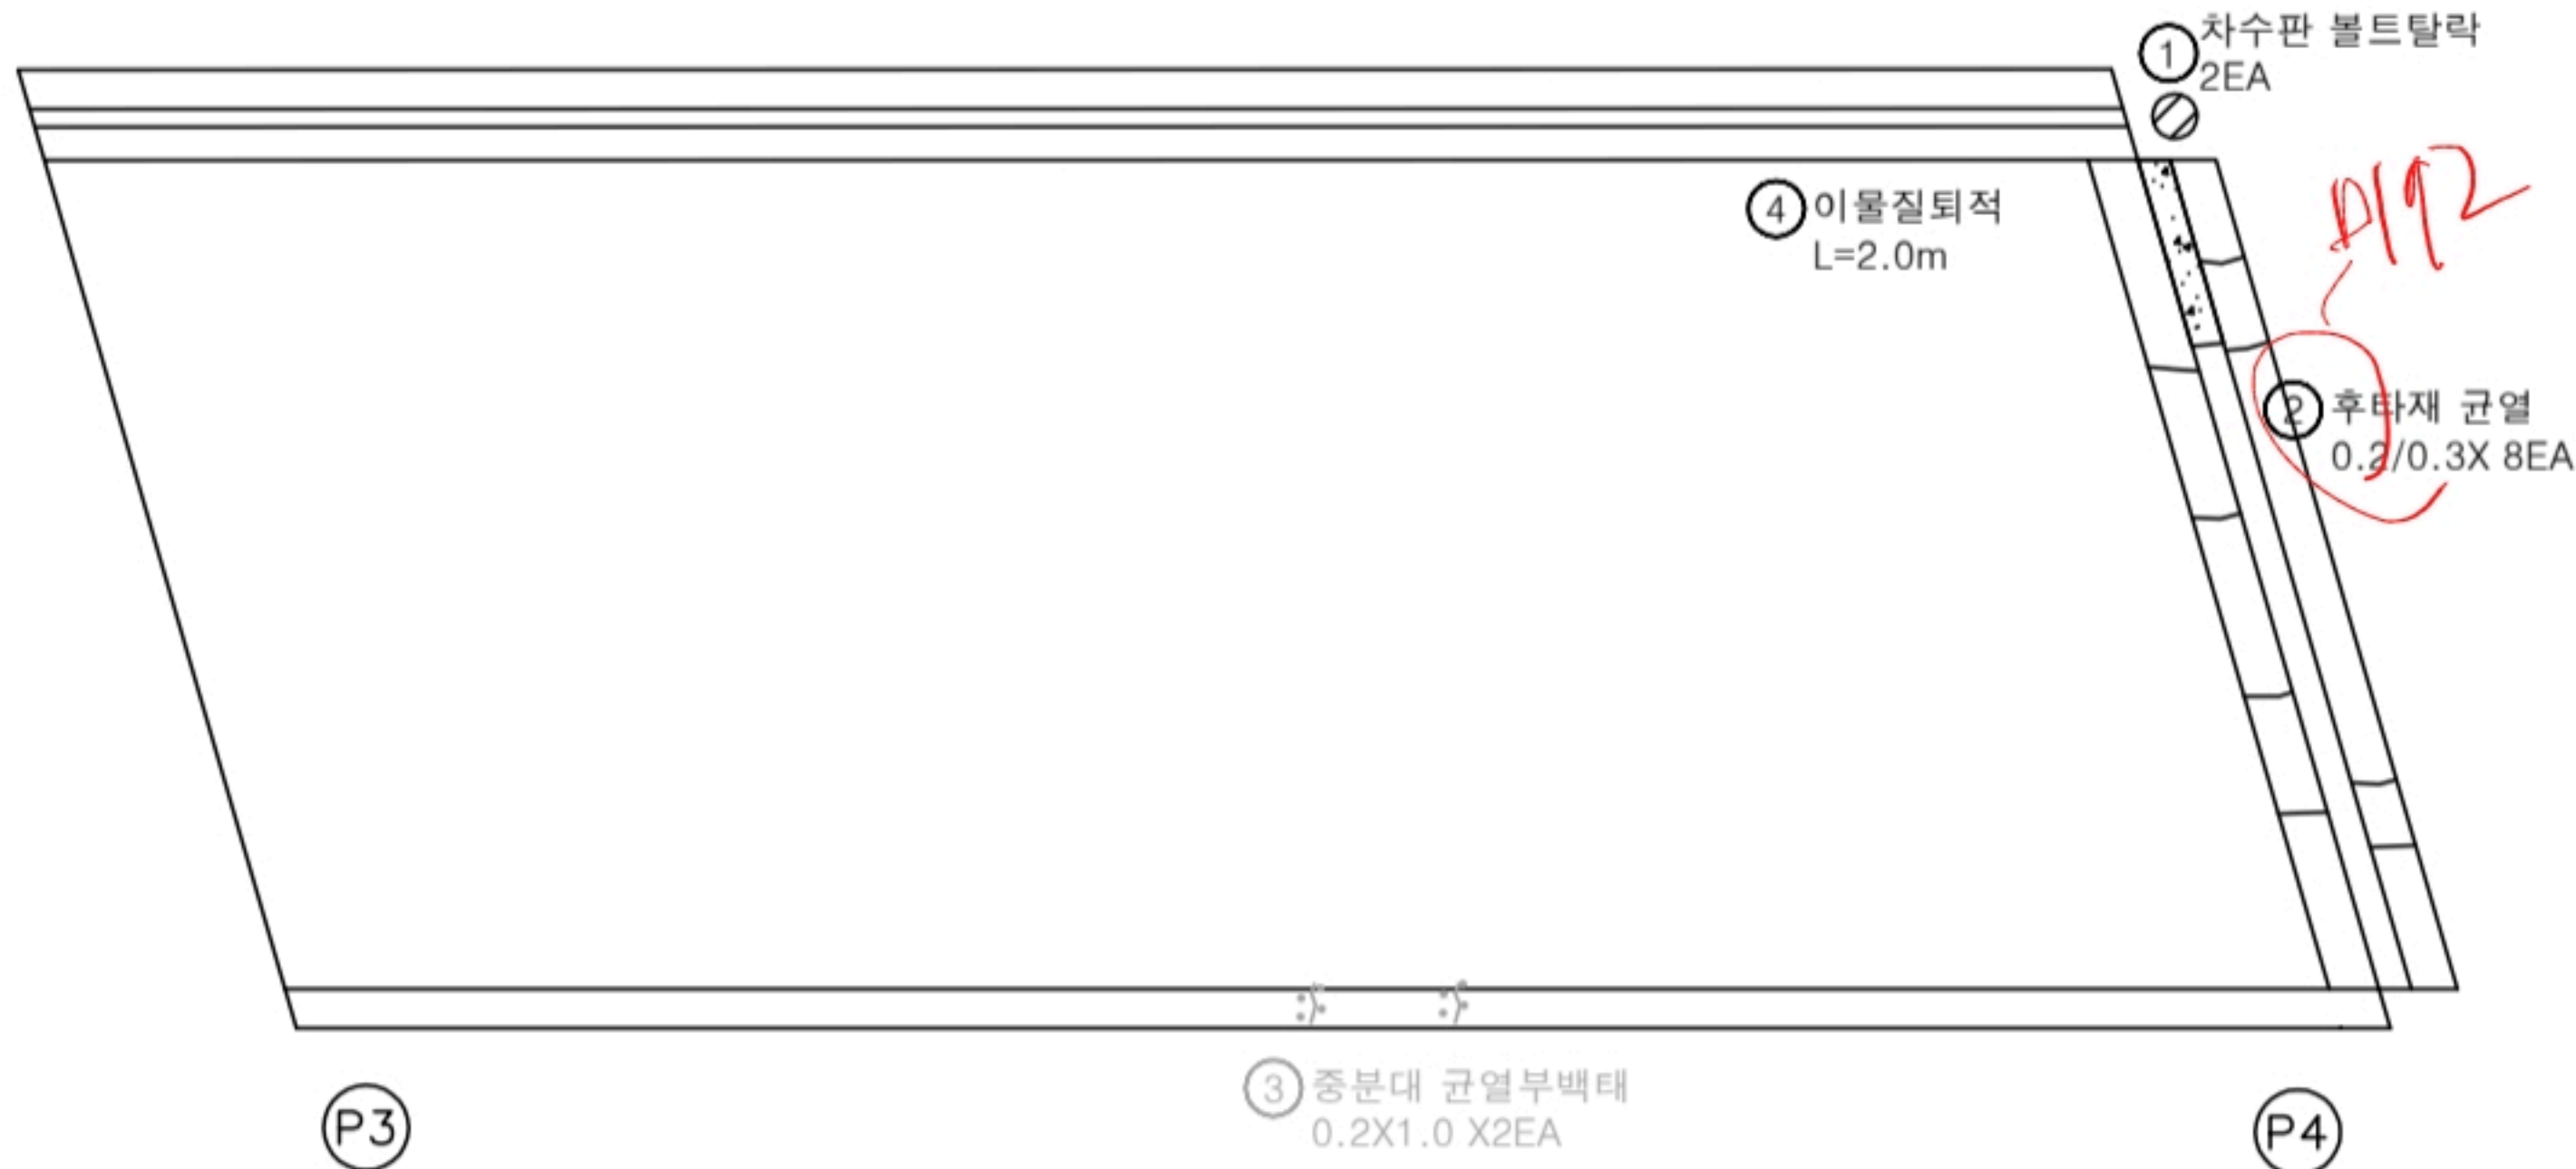
| 번호 | 구분 | 부재 | 손상내용 | 손상현황 | | | | | | 비고 |
|---|---|---|---|---|---|---|---|---|---|---|
| 1 | 19하 | 신축이음 | 차수판 볼트탈락 | | | | 2.00 | EA | 2 | |
| 2 | 19하 | 신축이음 | 후타재 균열 | 0.2 | 0.3 | | 2.40 | m | 8 | |
| 3 | 21하 | 중분대 | 균열부백태 | | 0.2 | 1.0 | 0.40 | m | 2 | 22'상 보수 |
| 4 | 21하 | 신축이음 | 이물질퇴적 | | 2.0 | | 2.00 | m | 1 | |

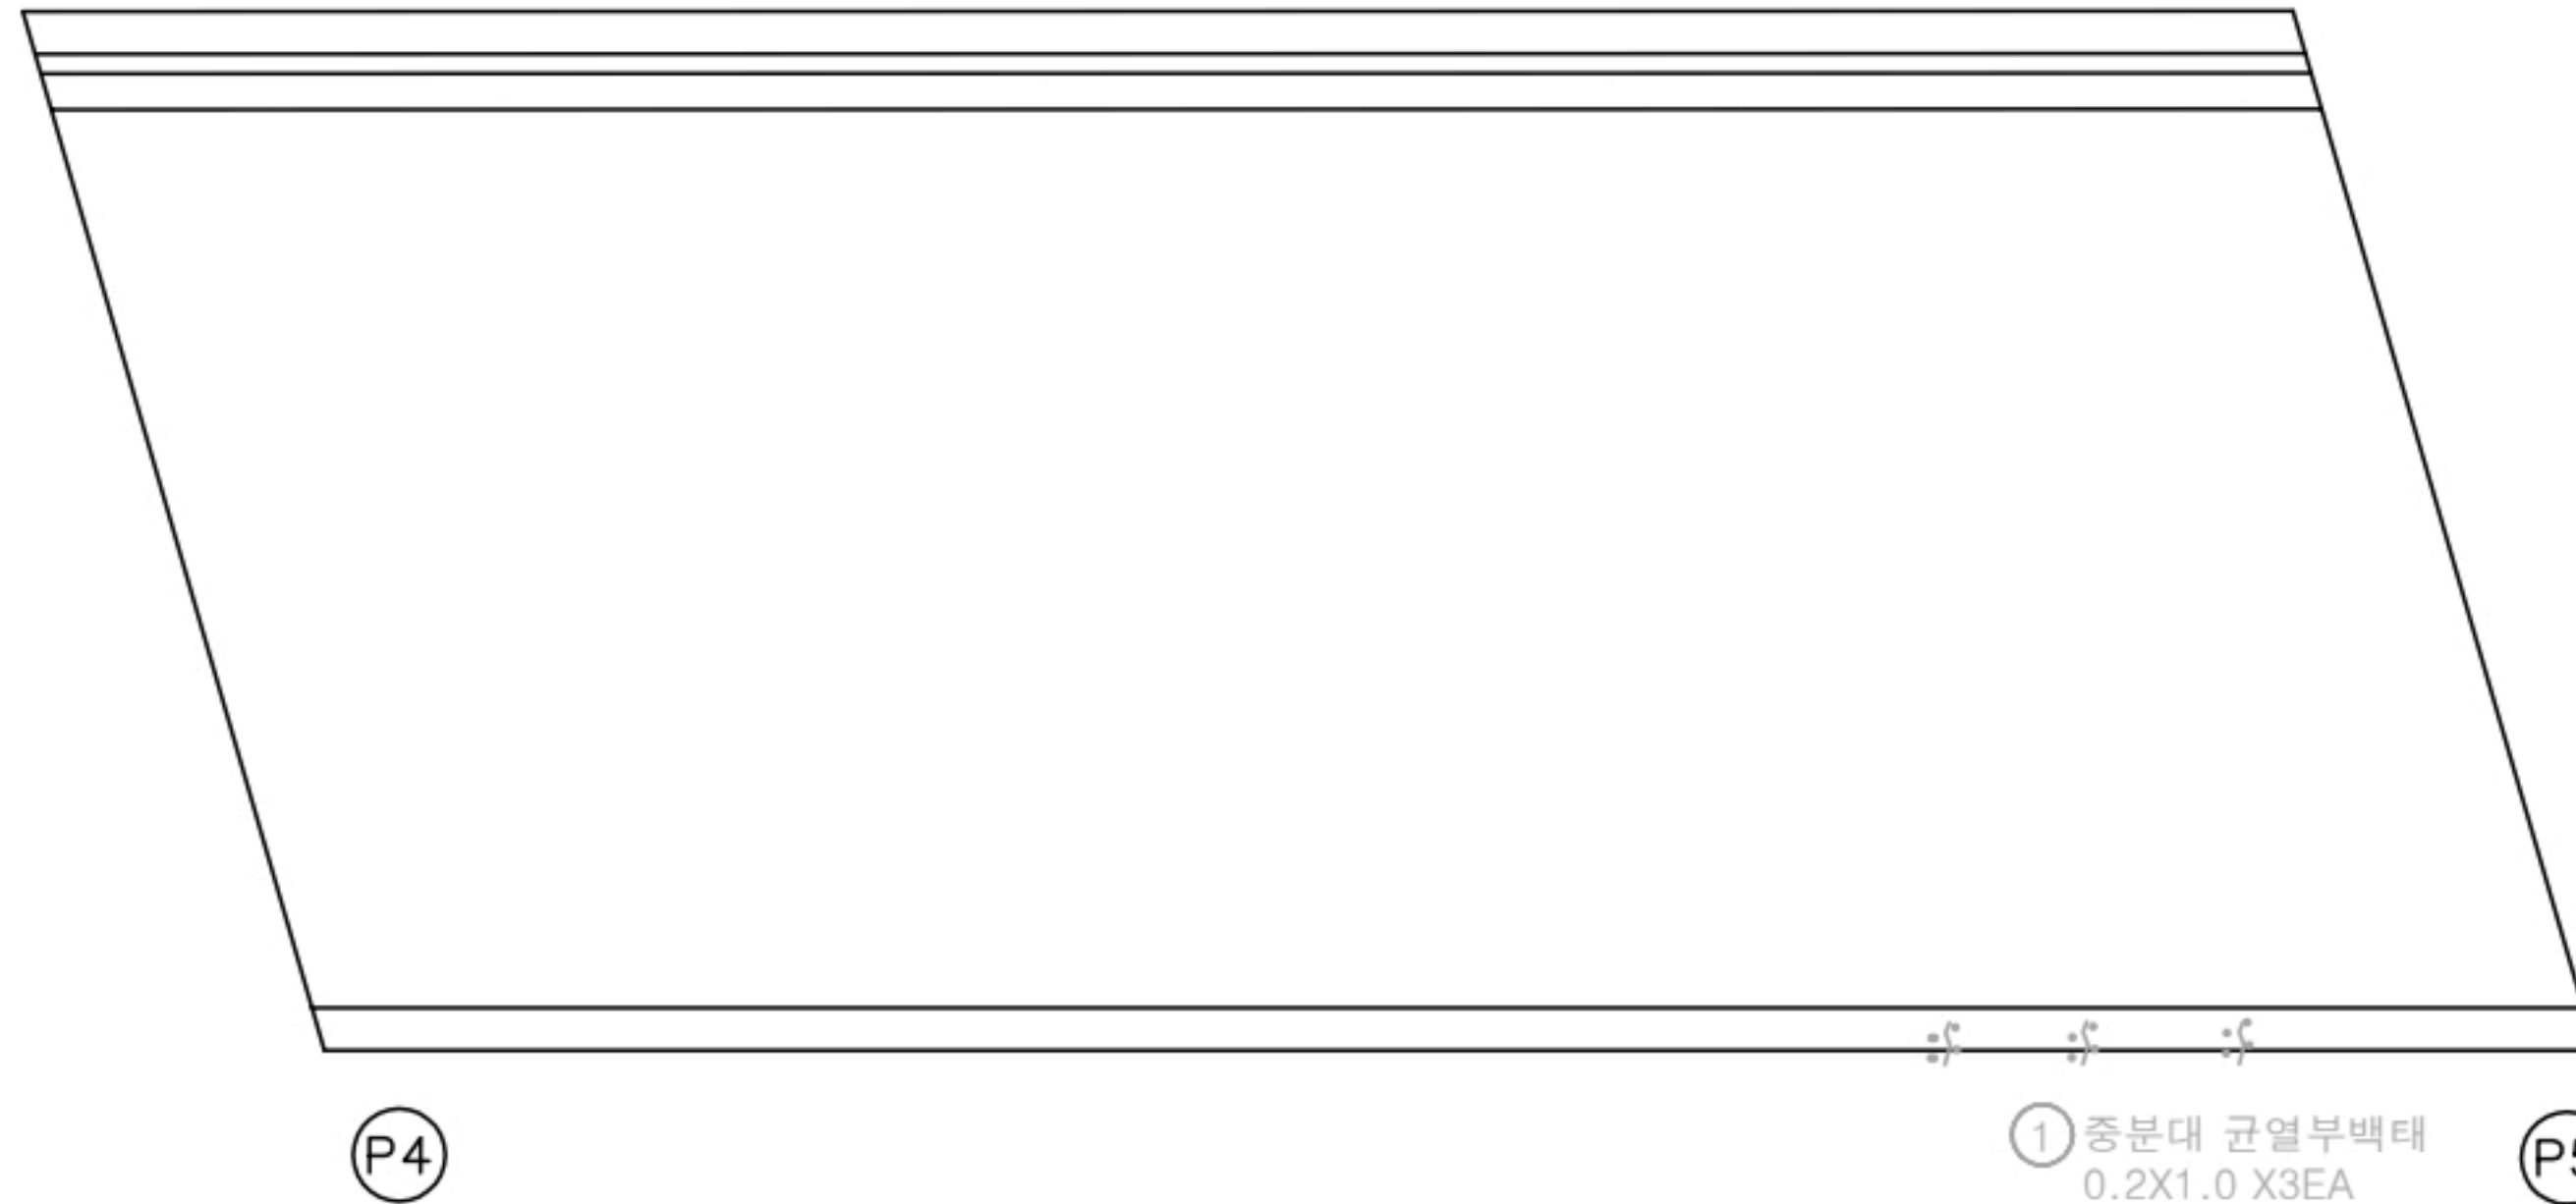
| 번호 | 구분 | 부재 | 손상내용 | 손상현황 | | | | | | 비고 |
|---|---|---|---|---|---|---|---|---|---|---|
| 1 | 21하 | 중분대 | 균열부백태 | | 0.2 | 1.0 | 0.60 | m | 3 | 22상 보수 |
