상주영천고속도로 2024~2025년 시설물 안전점검 용역  
(2024년 하반기 정기안전점검)

# 외 관 조 사 망 도

오실교

D36 S2 교면상면

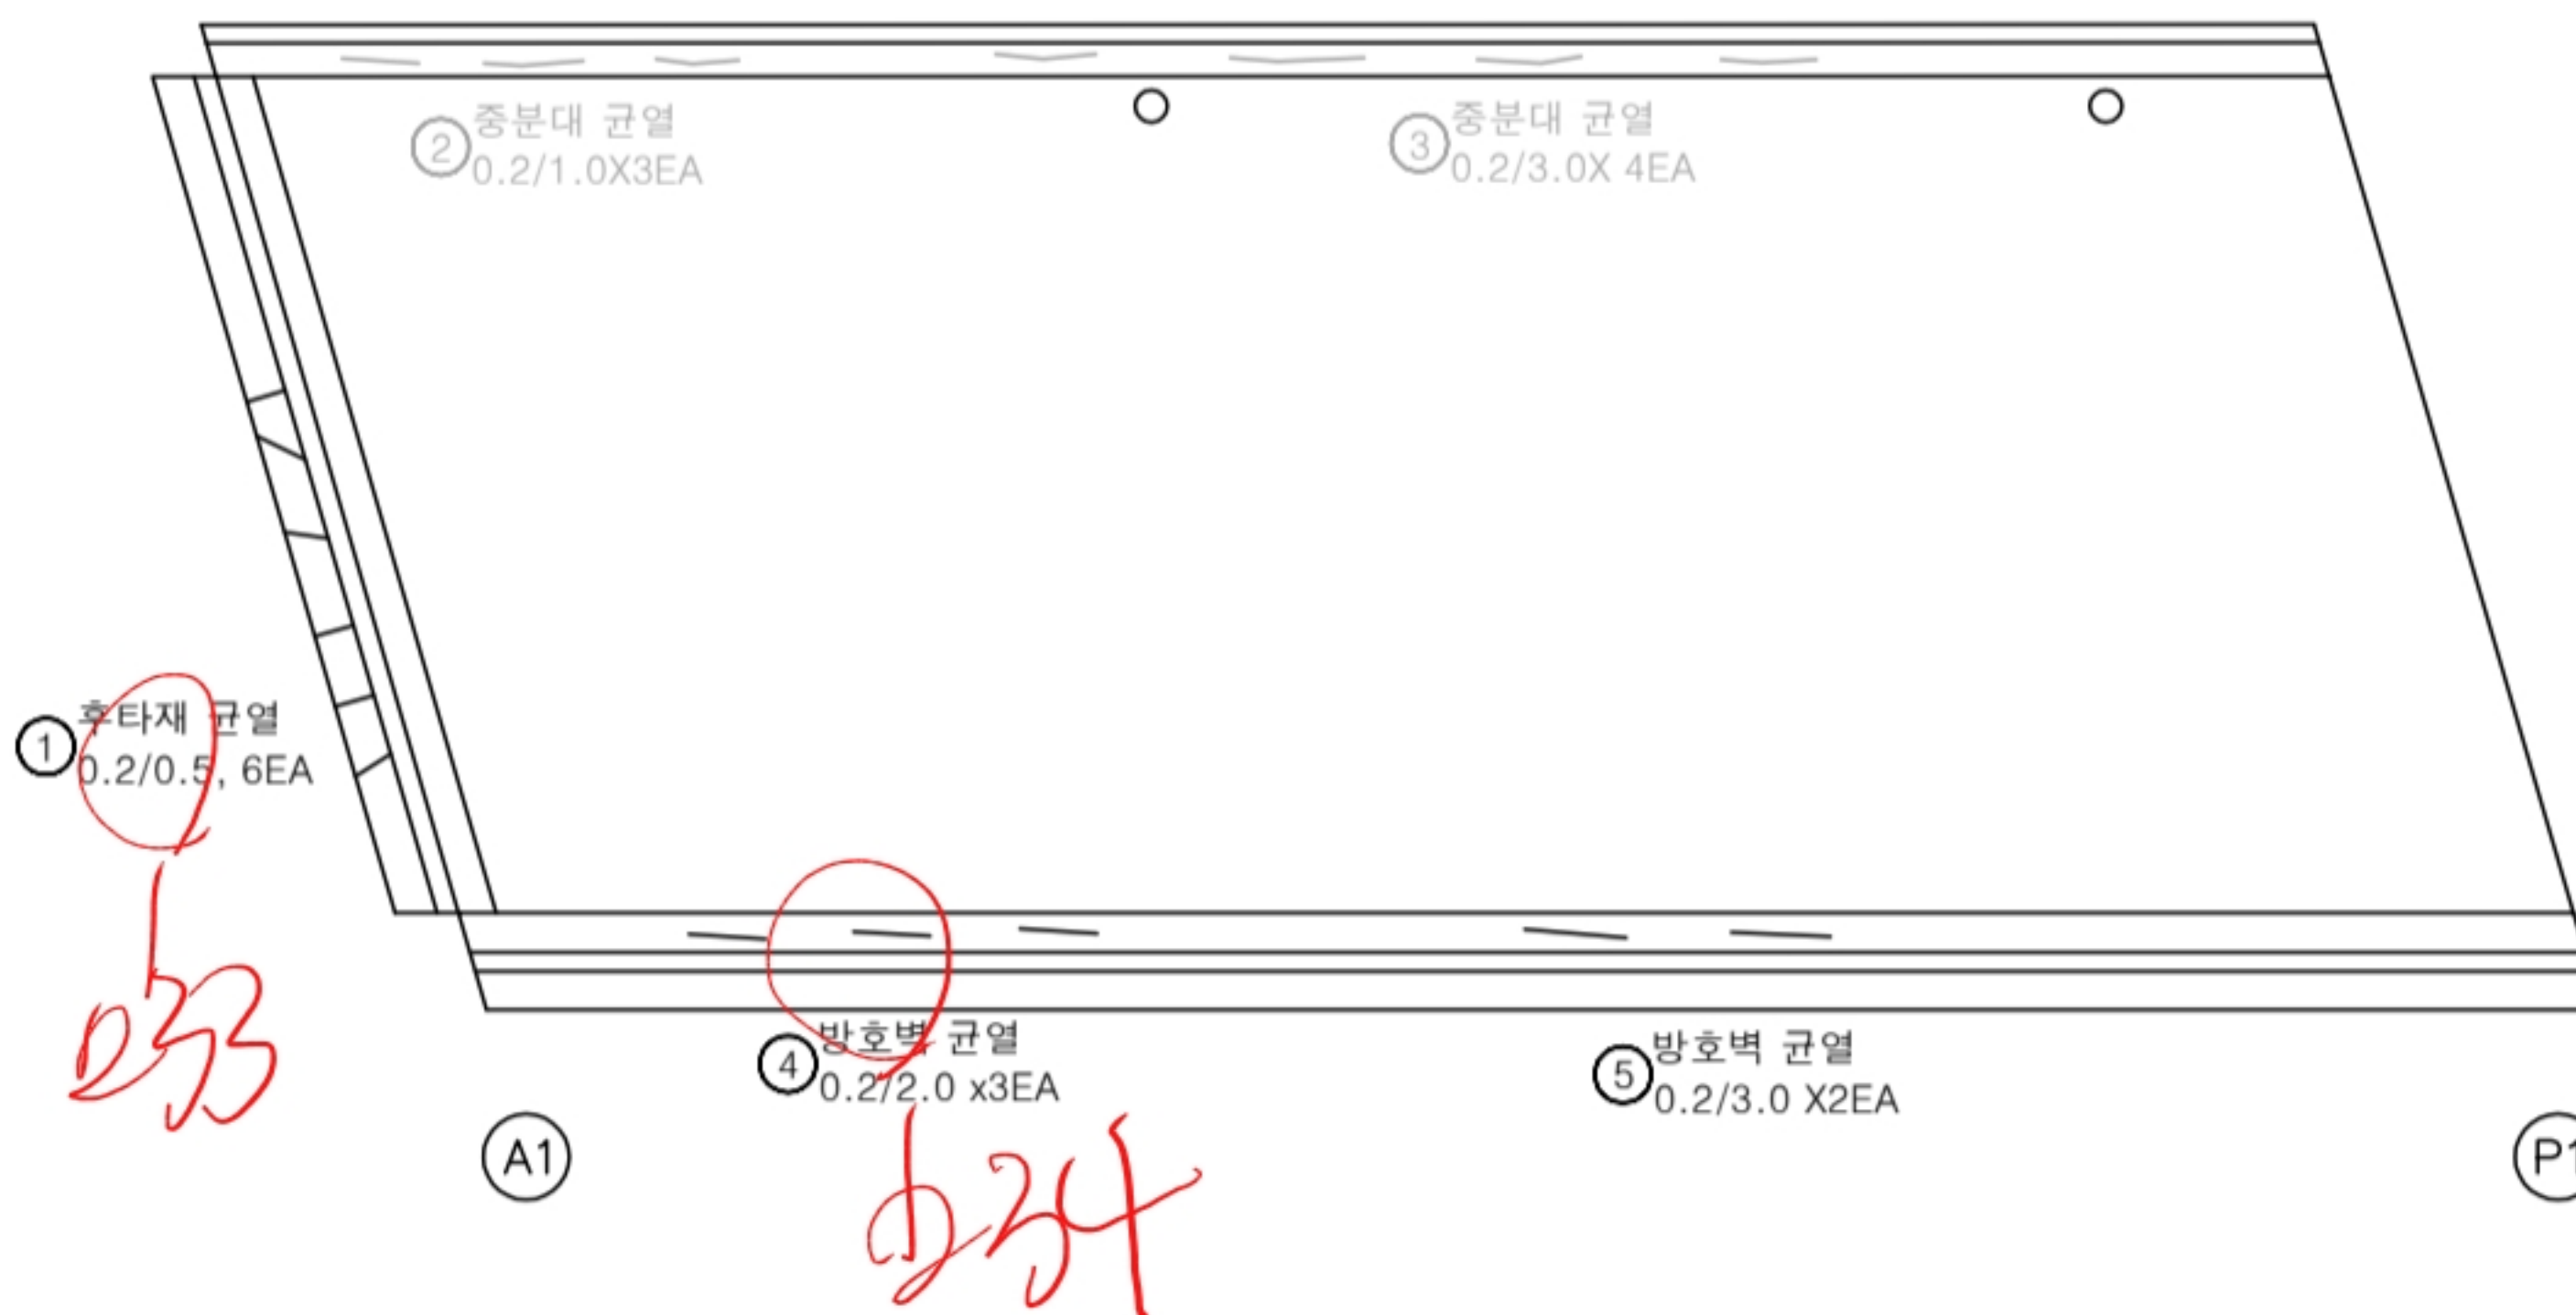
| 번호 | 구분 | 부재 | 손상내용 | 손상현황 | | | | | | 비고 |
|---|---|---|---|---|---|---|---|---|---|---|
| 1 | 19하 | 신축이음 | 후타재 균열 | 0.2 | 0.5 | | 3.00 | m | 6 | |
| 2 | 19하 | 중분대 | 중분대 균열 | 0.2 | 1.0 | | 3.00 | m | 3 | 21하 보수 |
| 3 | 19하 | 중분대 | 중분대 균열 | 0.2 | 3.0 | | 12.00 | m | 4 | 21하 보수 |
| 4 | 21하 | 방호벽 | 방호벽 균열 | 0.2 | 2.0 | | 6.00 | m | 3 | |
| 5 | 21하 | 방호벽 | 방호벽 균열 | 0.2 | 3.0 | | 6.00 | m | 2 | |

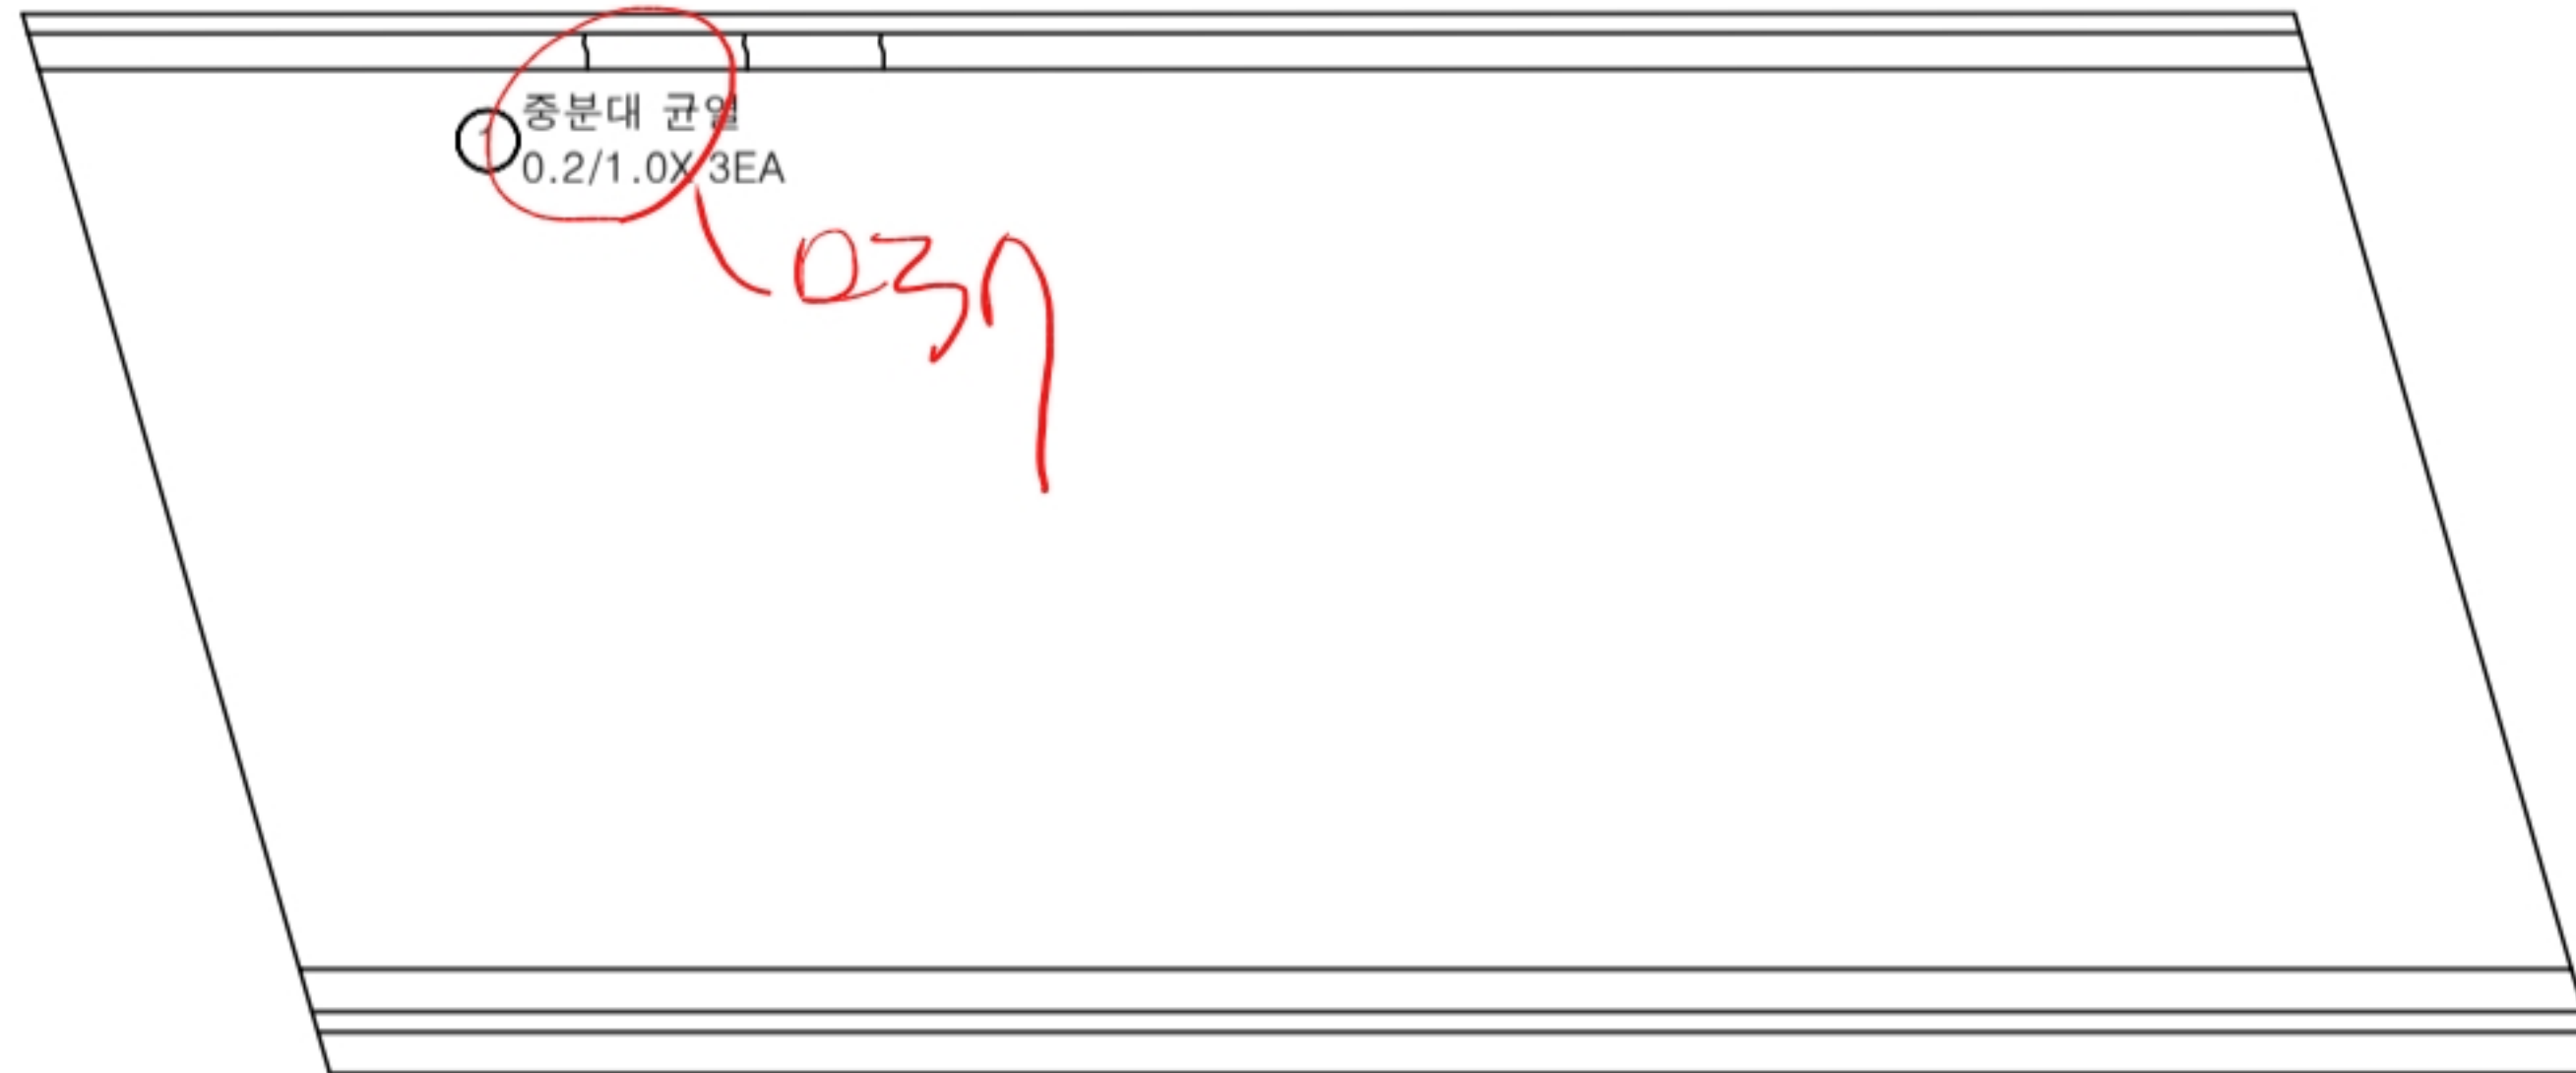
| 번호 | 구분 | 부재 | 손상내용 | 손상현황 | | | | | | 비고 |
|---|---|---|---|---|---|---|---|---|---|---|
| 1 | 21하 | 중분대 | 중분대 균열 | 0.2 | 1.0 | | 3.00 | m | 3 | |

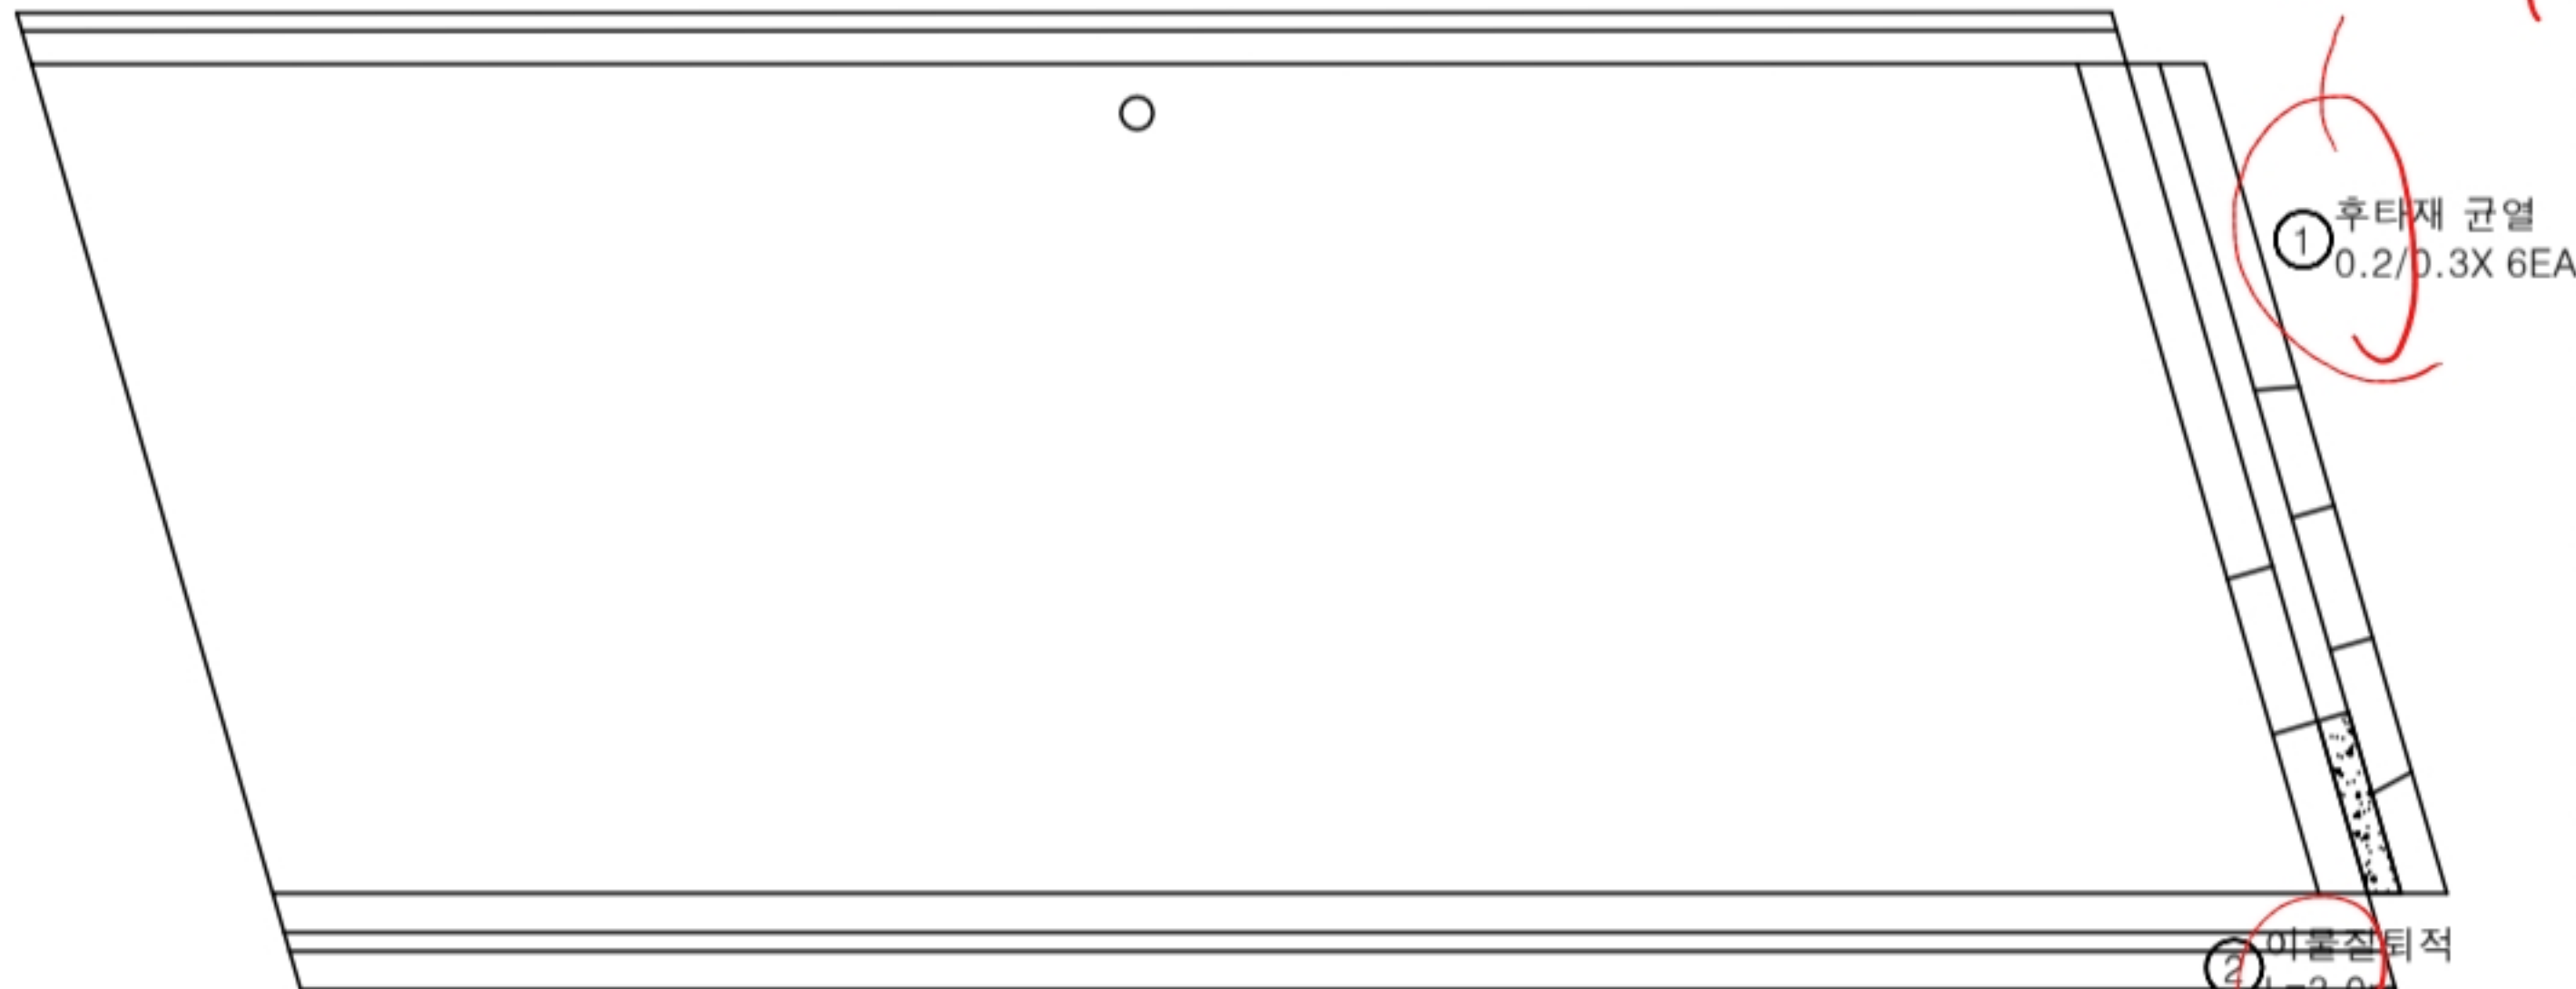
P38 74 신축

| 번호 | 구분 | 부재 | 손상내용 | 손상현황 | | | | | | 비고 |
|---|---|---|---|---|---|---|---|---|---|---|
| 1 | 19하 | 신축이음 | 후타재 균열 | 0.2 | 0.3 | | 1.80 | m | 6 | |
| 2 | 19하 | 신축이음 | 이물침투적 | | 3.0 | | 3.00 | m | 1 | |

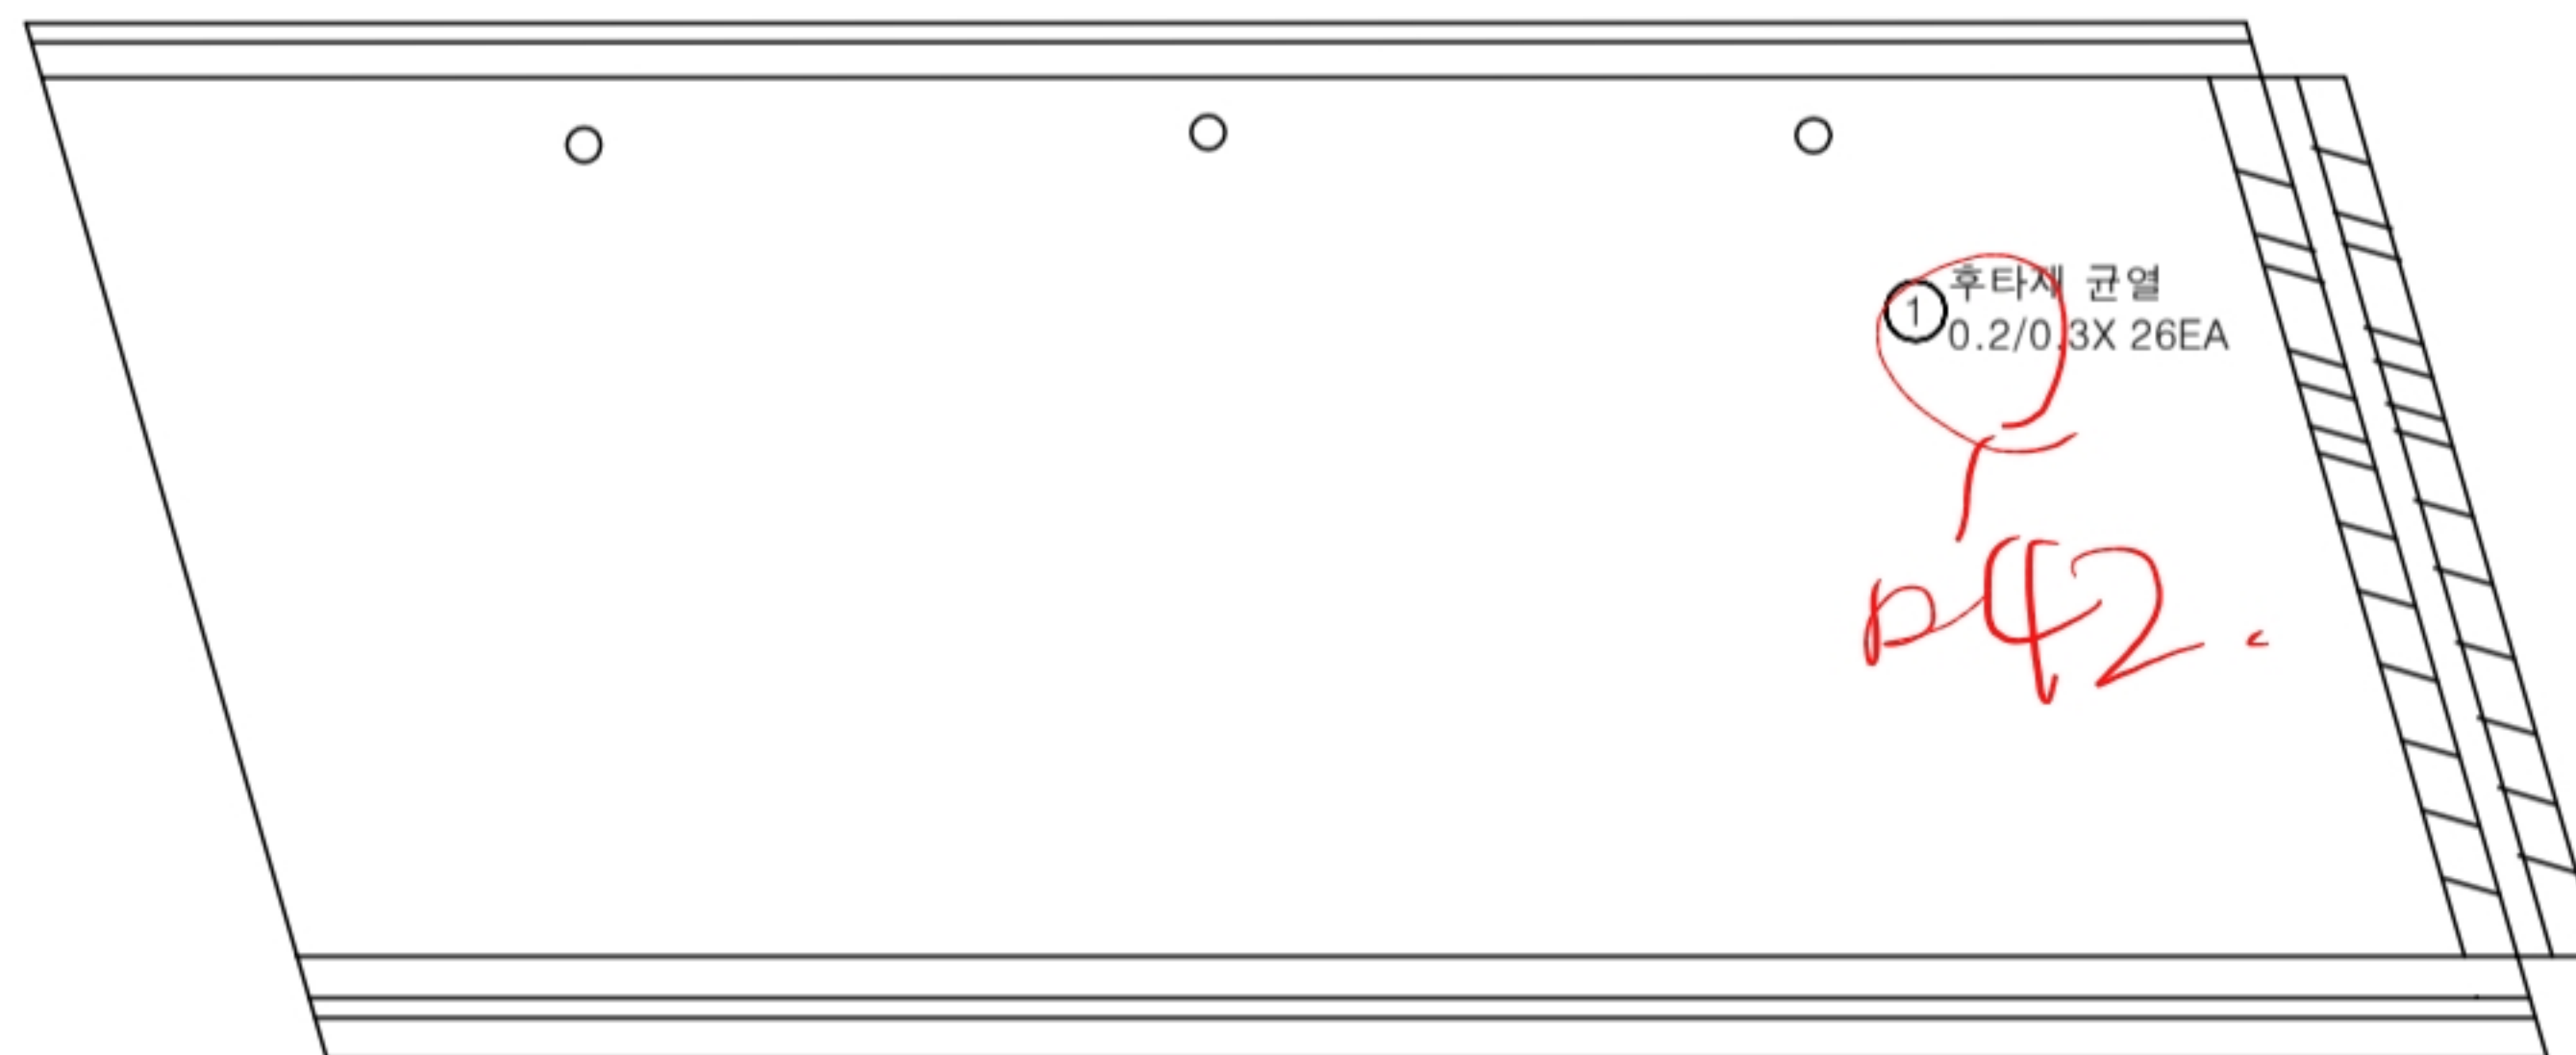
041 A2신축

| 번호 | 구분 | 부재 | 손상내용 | 손상현황 | | | | | | 비고 |
|---|---|---|---|---|---|---|---|---|---|---|
| 1 | 19하 | 신축이음 | 후타제 균열 | 0.2 | 0.3 | | 7.80 | m | 26 | |
