상주영천고속도로 2024~2025년 시설물 안전점검 용역  
(2024년 하반기 정기안전점검)

# 외 관 조 사 망 도

불당교

2024.11

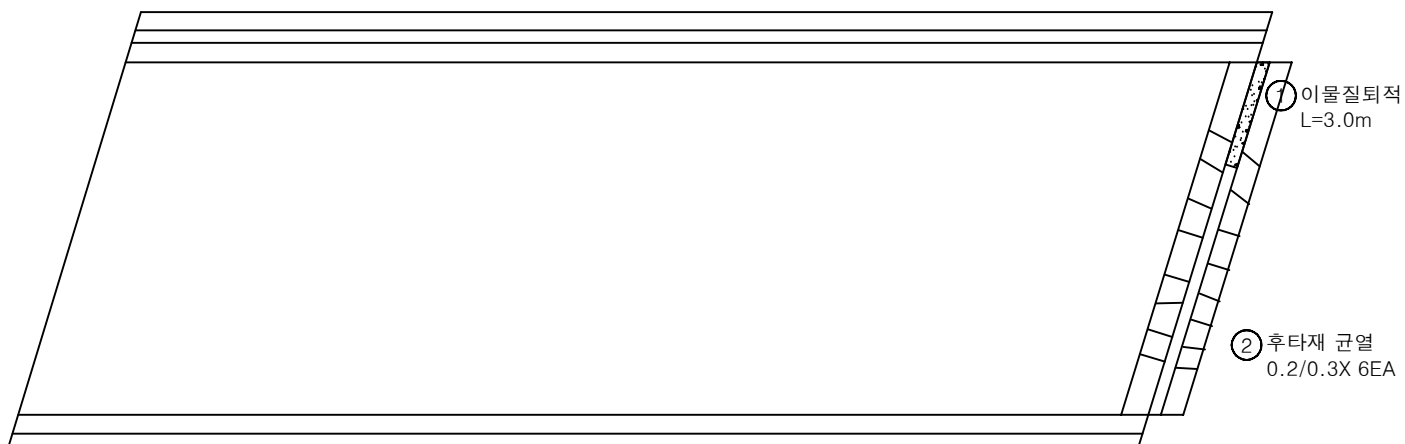
| 번호 | 구분 | 부재 | 손상내용 | 손상현황 | | | | | | 비고 |
|---|---|---|---|---|---|---|---|---|---|---|
| 1 | 19하 | 신속이음 | 이물질퇴적 | | 3.0 | | 3.00 | m | 1 | |
| 2 | 19하 | 신속이음 | 후타재 균열 | 0.2 | 0.3 | | 4.80 | m | 16 | |

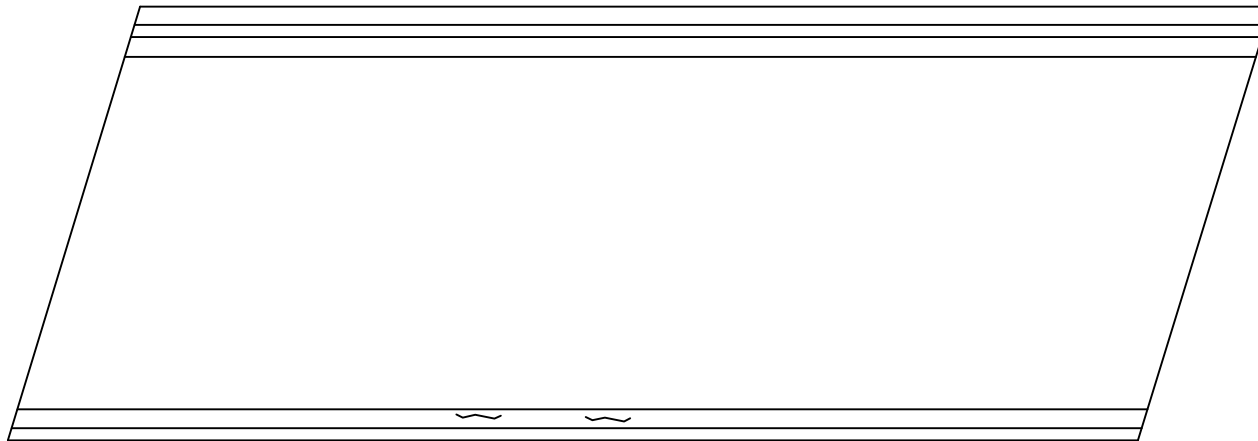
① 중분대 균열  
0.2/1.0 X2EA

| 번호 | 구분 | 부재 | 손상내용 | 손상현황 | | | | | | 비고 |
|---|---|---|---|---|---|---|---|---|---|---|
| 1 | 21하 | 중분대 | 중분대 균열 | 0.2 | 1.0 | | 2.00 | m | 2 | |

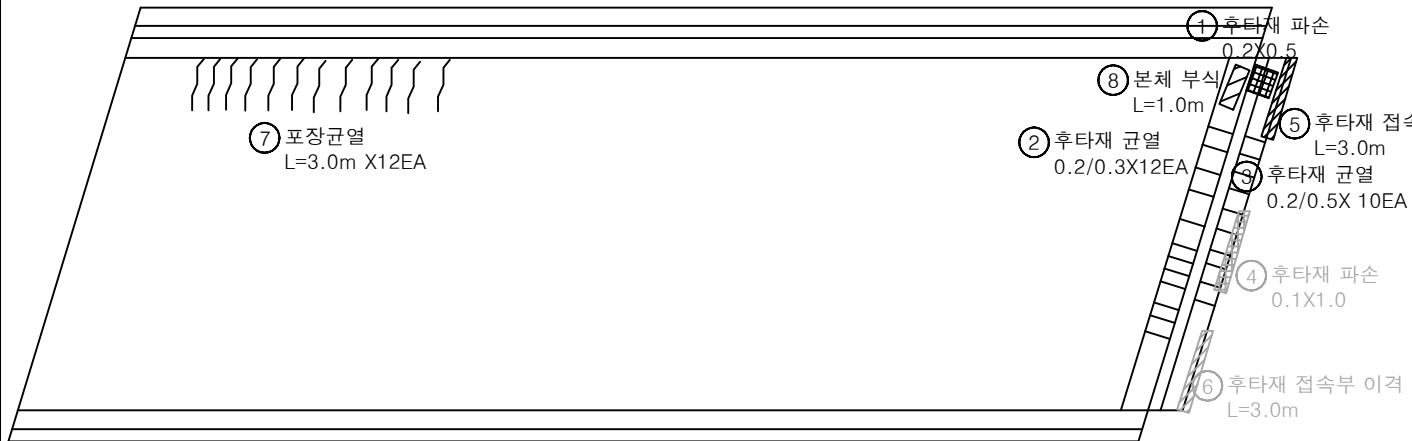
| 번호 | 구분 | 부재 | 손상내용 | 손상현황 | | | | | | 비고 |
|---|---|---|---|---|---|---|---|---|---|---|
| 2 | 19하 | 신축이음 | 후타재 균열 | 0.2 | 0.3 | | 3.60 | m | 12 | |
| 3 | 19하 | 신축이음 | 후타재 균열 | 0.2 | 0.5 | | 5.00 | m | 10 | |
| 7 | 23하 | 교면포장 | 포장 균열 | | 3.0 | | 36.00 | m | 12 | |
| 8 | 23하 | 신축이음 | 본체 부식 | | 1.0 | | 1.00 | m | 1 | |

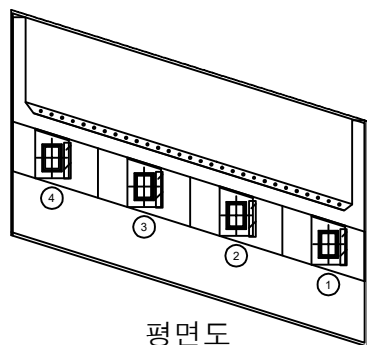
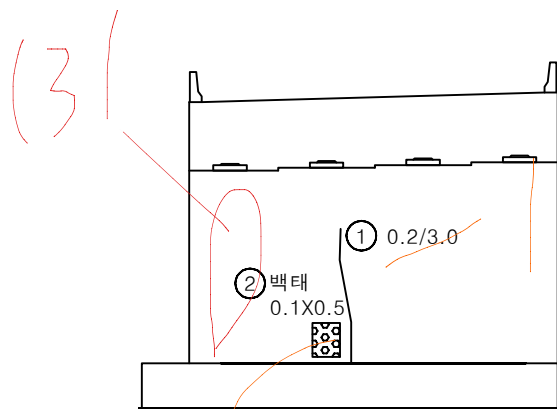
ID : 불당교 교대 A1 (상주방향)

| 번호 | 구분 | 부재 | 손상내용 | 손상현황 | | | | | | 비고 |
|---|---|---|---|---|---|---|---|---|---|---|
| 1 | 19하 | 교대 | 균열(0.3mm미만) | 0.2 | 3.0 | | 3.00 | m | 1 | |

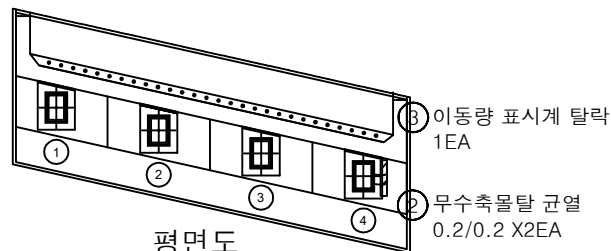
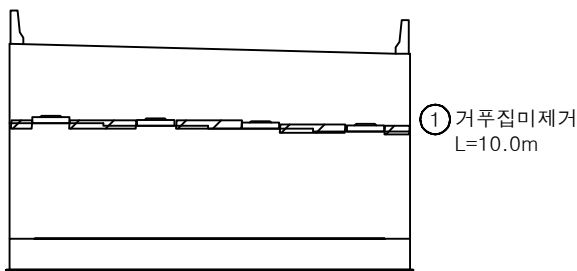
| 번호 | 구분 | 부재 | 손상내용 | 손상현황 | | | | | | 비고 |
|---|---|---|---|---|---|---|---|---|---|---|
| 2 | 21하 | 교량받침 | 무수축물탈 균열 | 0.2 | 0.2 | | 0.40 | m | 2 | |

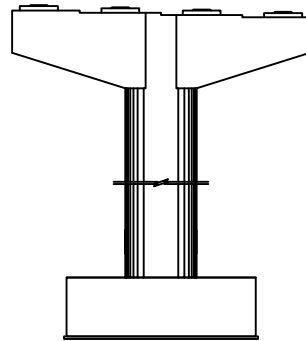
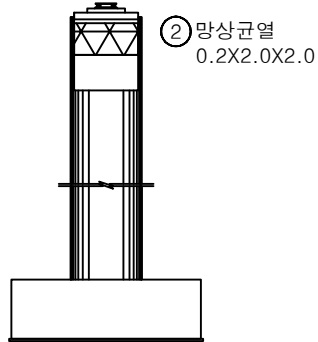
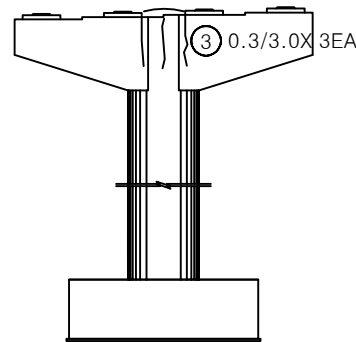
| 번호 | 구분 | 부재 | 손상내용 | 손상현황 | | | | | | 비고 |
|---|---|---|---|---|---|---|---|---|---|---|
| 1 | 19하 | 교량받침 | 무수축물탈 균열 | 0.1 | 0.2 | | 0.20 | m | 1 | |
| 2 | 19하 | 교각 | 망상균열 | 0.2 | 2.0 | 2.0 | 4.00 | m <sup>2</sup> | 1 | |
| 3 | 19하 | 교각 | 균열(0.3mm이상) | 0.3 | 3.0 | | 9.00 | m | 3 | |

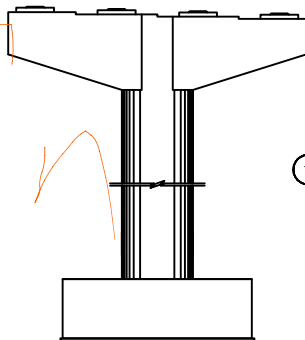
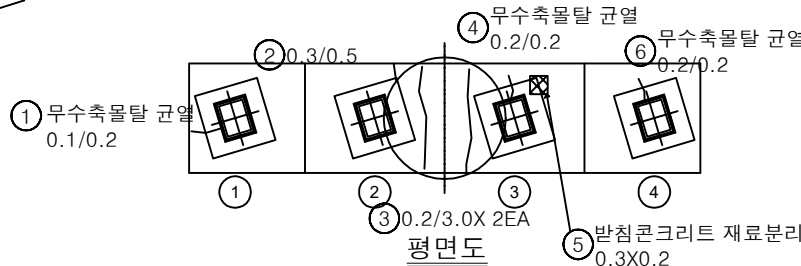
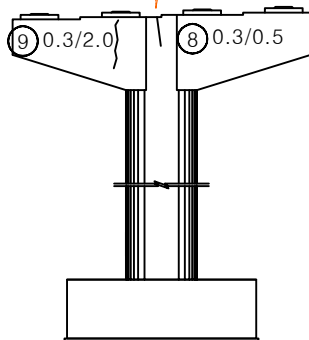
| 번호 | 구분 | 부재 | 손상내용 | 손상현황 | | | | | | 비고 |
|---|---|---|---|---|---|---|---|---|---|---|
| 1 | 19하 | 교량받침 | 무수축물탈 균열 | 0.1 | 0.2 | | 0.20 | m | 1 | |
| 2 | 19하 | 교각 | 균열(0.3mm이상) | 0.3 | 0.5 | | 0.50 | m | 1 | |
| 3 | 19하 | 교각 | 균열(0.3mm이상) | 0.3 | 3.0 | | 6.00 | m | 2 | |
| 4 | 19하 | 교량받침 | 무수축물탈 균열 | 0.2 | 0.2 | | 0.20 | m | 1 | |
| 6 | 19하 | 교량받침 | 무수축물탈 균열 | 0.2 | 0.2 | | 0.20 | m | 1 | |
| 7 | 19하 | 교각 | 망상균열 | 0.2 | 2.0 | 2.0 | 4.00 | m <sup>2</sup> | 1 | |
| 8 | 19하 | 교각 | 균열(0.3mm이상) | 0.3 | 0.5 | | 0.50 | m | 1 | |
| 9 | 21하 | 교각 | 균열(0.3mm이상) | 0.3 | 2.0 | | 2.00 | m | 1 | |

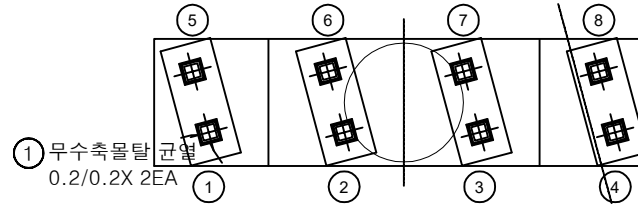
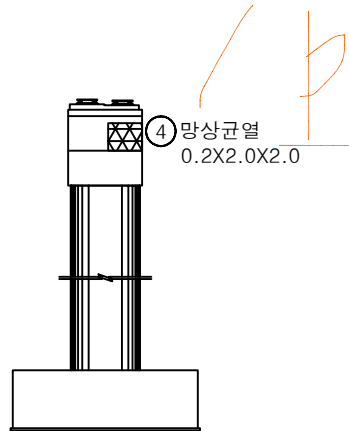
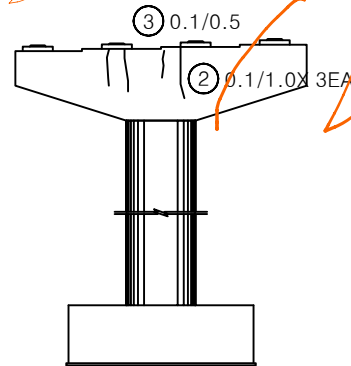
| 번호 | 구분 | 부재 | 손상내용 | 손상현황 | | | | | | 비고 |
|---|---|---|---|---|---|---|---|---|---|---|
| 1 | 19하 | 교량받침 | 무수축물탈 균열 | 0.2 | 0.2 | | 0.40 | m | 2 | |
| 2 | 19하 | 교각 | 균열(0.3mm미만) | 0.1 | 1.0 | | 3.00 | m | 3 | |
| 3 | 23하 | 교각 | 균열(0.3mm미만) | 0.1 | 0.5 | | 0.50 | m | 1 | |
| 4 | 23하 | 교각 | 망상균열 | 0.2 | 2.0 | 2.0 | 4.00 | m² | 1 | |

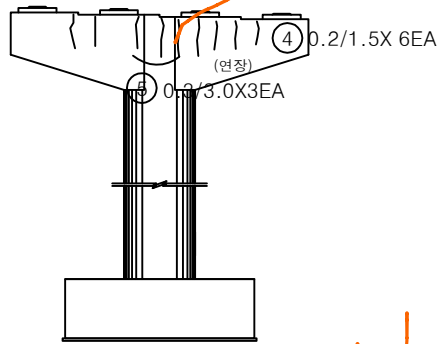
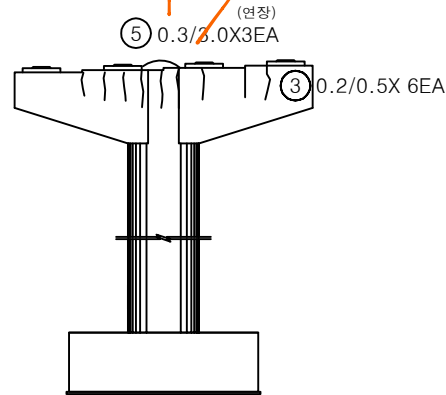
| 번호 | 구분 | 부재 | 손상내용 | 손상현황 | | | | | | 비고 |
|---|---|---|---|---|---|---|---|---|---|---|
| 1 | 19하 | 교량받침 | 무수축물탈 균열 | 0.1 | 0.2 | | 0.20 | m | 1 | |
| 2 | 19하 | 교량받침 | 무수축물탈 균열 | 0.1 | 0.2 | | 0.20 | m | 1 | |
| 3 | 19하 | 교각 | 균열(0.3mm미만) | 0.2 | 1.5 | | 9.00 | m | 6 | |
| 4 | 19하 | 교각 | 균열(0.3mm미만) | 0.2 | 1.5 | | 9.00 | m | 6 | |
| 5 | 19하 | 교각 | 균열(0.3mm이상) | 0.3 | 3.0 | | 9.00 | m | 3 | |
| 6 | 23하 | 교량받침 | 무수축물탈 균열 | 0.1 | 0.2 | | 0.20 | m | 1 | |

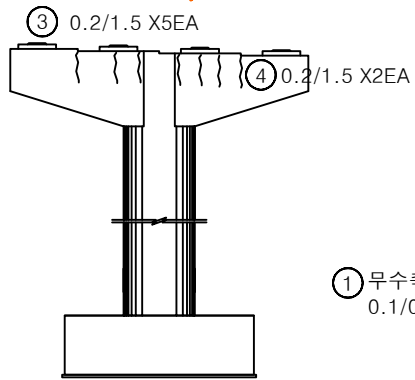
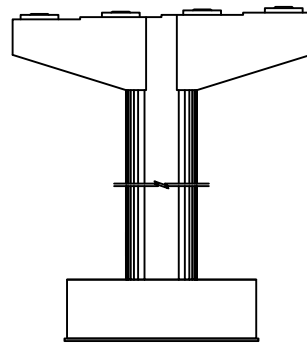
ID : 불당교 교각 P5 (상주방향)

| 번호 | 구분 | 부재 | 손상내용 | 손상현황 | | | | | | 비고 |
|---|---|---|---|---|---|---|---|---|---|---|
| 1 | 19하 | 교량받침 | 무수축물탈 균열 | 0.1 | 0.2 | | 0.20 | m | 1 | |
| 2 | 19하 | 교량받침 | 무수축물탈 균열 | 0.1 | 0.2 | | 0.20 | m | 1 | |
| 3 | 21하 | 교각 | 균열(0.3mm미만) | 0.2 | 1.5 | | 7.50 | m | 5 | |
| 4 | 23하 | 교각 | 균열(0.3mm미만) | 0.2 | 1.5 | | 3.00 | m | 2 | |

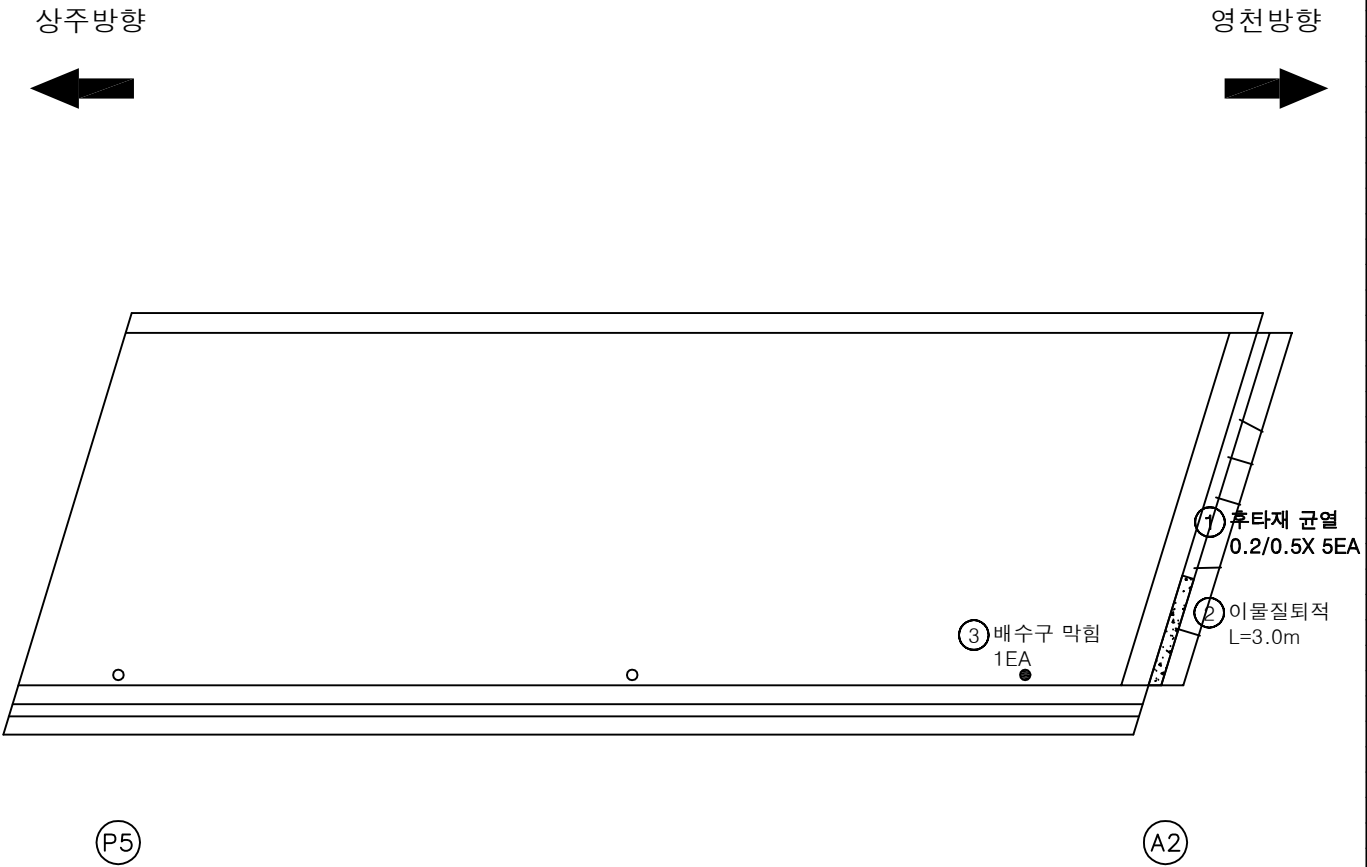
| 번호 | 구분 | 부재 | 손상내용 | 손상현황 | | | | | | 비고 |
|---|---|---|---|---|---|---|---|---|---|---|
| 1 | 19하 | 신축이음 | 후타재 균열 | 0.2 | 0.5 | | 2.50 | m | 5 | |

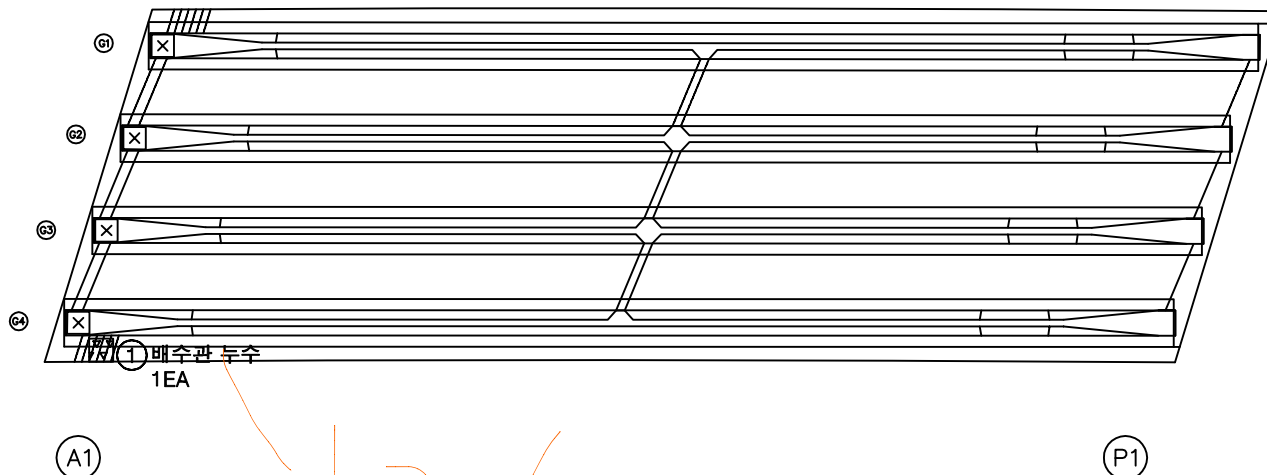
| 번호 | 구분 | 부재 | 손상내용 | 손상현황 | | | | | | 비고 |
|---|---|---|---|---|---|---|---|---|---|---|
| 1 | 21하 | 배수시설 | 배수관 누수 | | | | 1.00 | EA | 1 | |

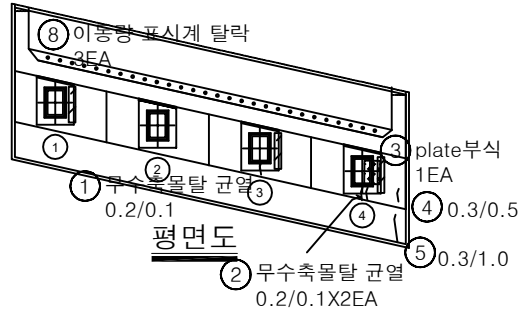
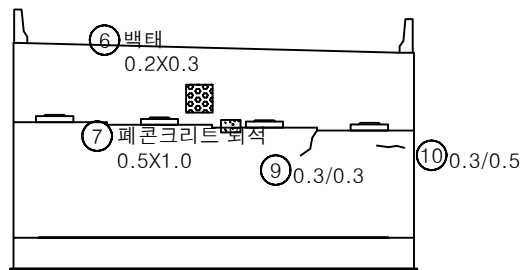
| 번호 | 구분 | 부재 | 손상내용 | 손상현황 | | | | | | 비고 |
|---|---|---|---|---|---|---|---|---|---|---|
| 1 | 19하 | 교량받침 | 무수축물탈 균열 | 0.2 | 0.1 | | 0.10 | m | 1 | |
| 2 | 19하 | 교량받침 | 무수축물탈 균열 | 0.2 | 0.1 | | 0.20 | m | 2 | |
| 3 | 19하 | 교량받침 | plate 부식 | | | | 1.00 | EA | 1 | |
| 4 | 19하 | 교대 | 균열(0.3mm이상) | 0.3 | 0.5 | | 0.50 | m | 1 | |
| 5 | 19하 | 교대 | 균열(0.3mm이상) | 0.3 | 1.0 | | 1.00 | m | 1 | |
| 9 | 23하 | 교대 | 균열(0.3mm이상) | 0.3 | 0.3 | | 0.30 | m | 1 | |
| 10 | 23하 | 교대 | 균열(0.3mm이상) | 0.3 | 0.5 | | 0.50 | m | 1 | |

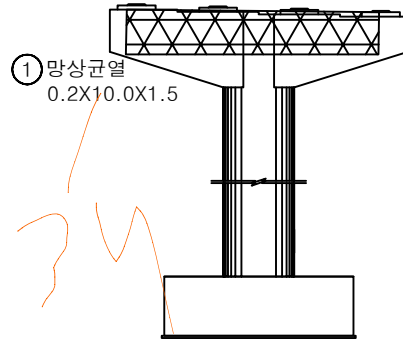
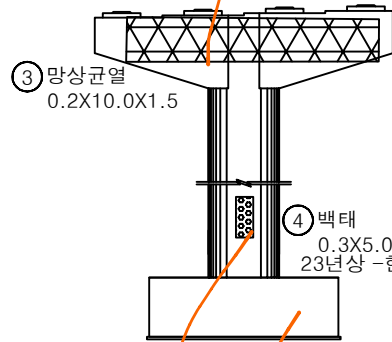
| 번호 | 구분 | 부재 | 손상내용 | 손상현황 | | | | | | 비고 |
|---|---|---|---|---|---|---|---|---|---|---|
| 1 | 19하 | 교각 | 망상균열 | 0.2 | 10.0 | 1.5 | 15.00 | m <sup>2</sup> | 1 | |
| 2 | 19하 | 교량받침 | 무수축물탈 균열 | 0.1 | 0.2 | | 0.40 | m | 2 | |
| 3 | 19하 | 교각 | 망상균열 | 0.2 | 10.0 | 1.5 | 15.00 | m <sup>2</sup> | 1 | |

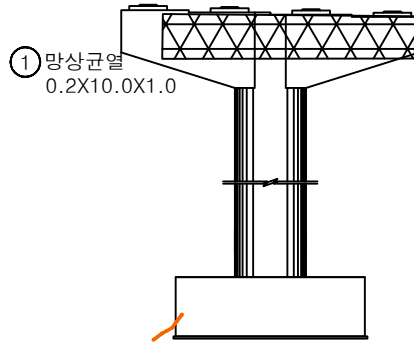
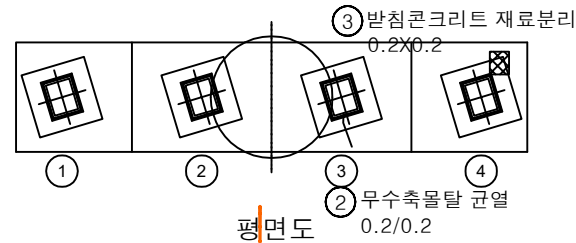
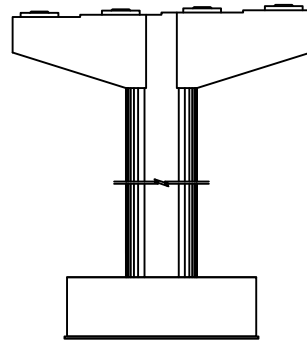
| 번호 | 구분 | 부재 | 손상내용 | 손상현황 | | | | | | 비고 |
|---|---|---|---|---|---|---|---|---|---|---|
| 1 | 19하 | 교각 | 망상균열 | 0.2 | 10.0 | 1.0 | 10.00 | m <sup>2</sup> | 1 | |
| 2 | 19하 | 교량받침 | 무수축물탈 균열 | 0.2 | 0.2 | | 0.20 | m | 1 | |
| 4 | 21하 | 교각 | 망상균열 | 0.2 | 1.5 | 1.5 | 2.25 | m <sup>2</sup> | 1 | |

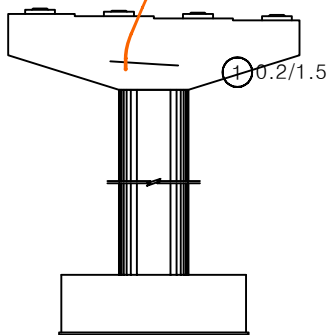
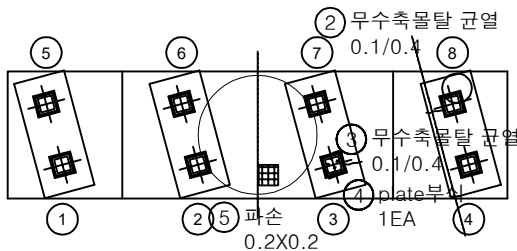
ID : 불당교 교각 P3 (영천방향)

| 번호 | 구분 | 부재 | 손상내용 | 손상현황 | | | | | | 비고 |
|---|---|---|---|---|---|---|---|---|---|---|
| 1 | 19하 | 교각 | 균열(0.3mm미만) | 0.2 | 1.5 | | 1.50 | m | 1 | |
| 2 | 21하 | 교량받침 | 무수축물탈 균열 | 0.1 | 0.4 | | 0.40 | m | 1 | |
| 3 | 21하 | 교량받침 | 무수축물탈 균열 | 0.1 | 0.4 | | 0.40 | m | 1 | |
| 4 | 21하 | 교량받침 | plate 부식 | | | | 1.00 | EA | 1 | |

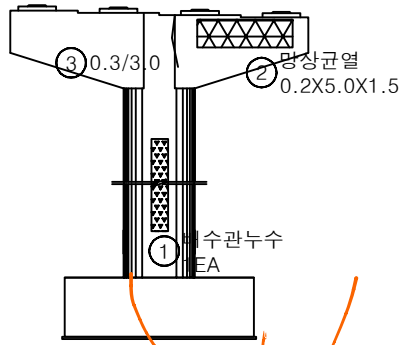
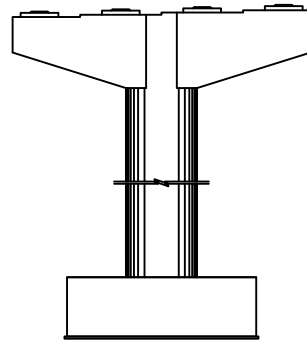
| 번호 | 구분 | 부재 | 손상내용 | 손상현황 | | | | | | 비고 |
|---|---|---|---|---|---|---|---|---|---|---|
| 1 | 19하 | 배수시설 | 배수관 누수 | | | | 1.00 | EA | 1 | |
| 2 | 19하 | 교각 | 망상균열 | 0.2 | 5.0 | 1.5 | 7.50 | m | 1 | |
| 3 | 19하 | 교각 | 균열(0.3mm이상) | 0.3 | 3.0 | | 3.00 | m | 1 | |

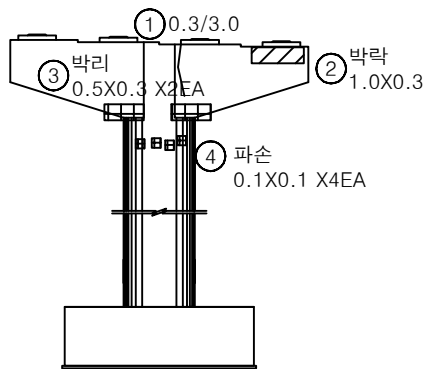
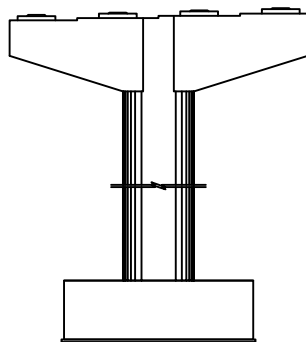
| 번호 | 구분 | 부재 | 손상내용 | 손상현황 | | | | | | 비고 |
|---|---|---|---|---|---|---|---|---|---|---|
| 1 | 19하 | 교각 | 균열(0.3mm이상) | 0.3 | 3.0 | | 3.00 | m | 1 | |
