상주영천고속도로 2024~2025년 시설물 안전점검 용역  
(2024년 하반기 정기안전점검)

# 외 관 조 사 망 도

불당교

2024.11

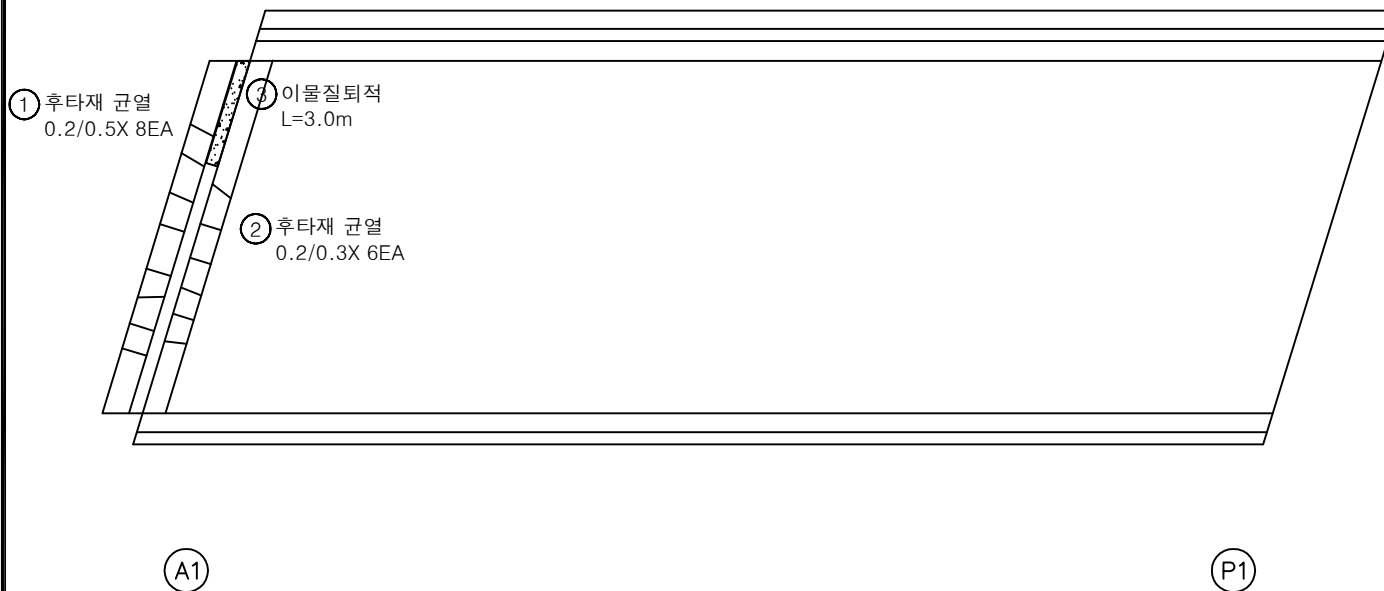
ID : 불당교 슬래브상면 S1 (상주방향)

| 번호 | 구분 | 부재 | 손상내용 | 손상현황 | | | | | | 비고 |
|---|---|---|---|---|---|---|---|---|---|---|
| 1 | 19하 | 신축이음 | 후타재 균열 | 0.2 | 0.5 | | 4.00 | m | 8 | |
| 2 | 19하 | 신축이음 | 후타재 균열 | 0.2 | 0.3 | | 1.80 | m | 6 | |
| 3 | 23하 | 신축이음 | 이물질퇴적 | | 3.0 | | 3.00 | m | 1 | |

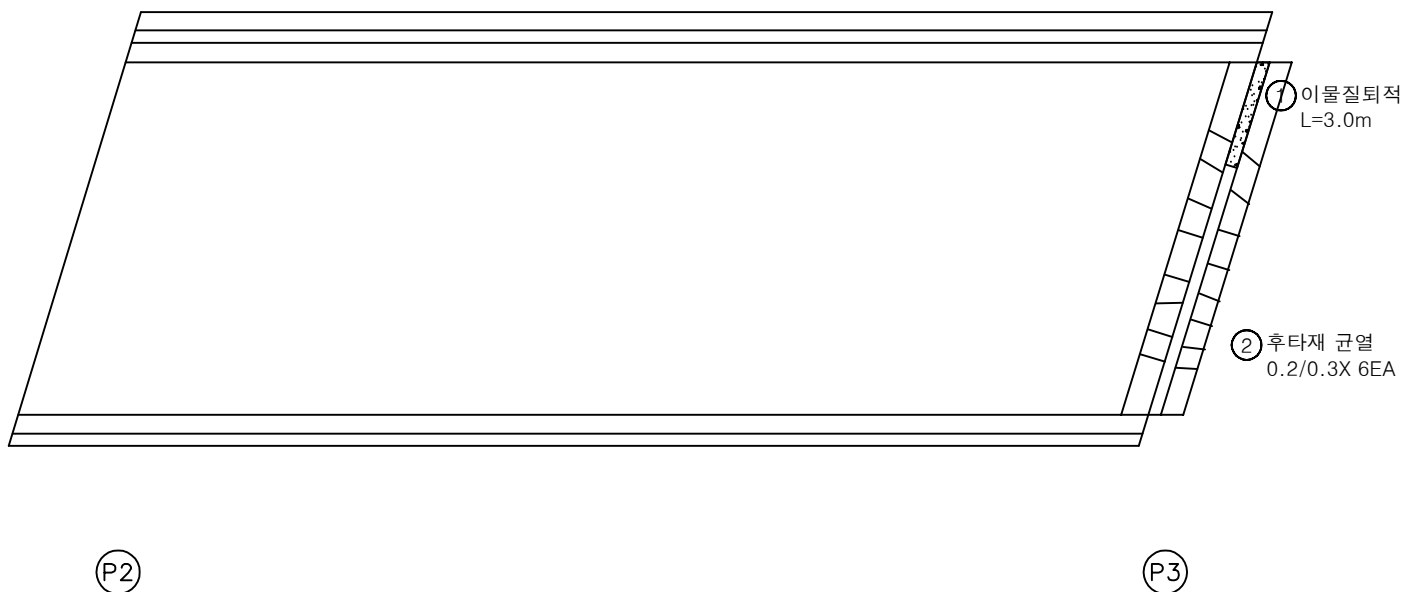
| 번호 | 구분 | 부재 | 손상내용 | 손상현황 | | | | | | 비고 |
|---|---|---|---|---|---|---|---|---|---|---|
| 1 | 19하 | 신축이음 | 이물질퇴적 | | 3.0 | | 3.00 | m | 1 | |
| 2 | 19하 | 신축이음 | 후타재 균열 | 0.2 | 0.3 | | 4.80 | m | 16 | |

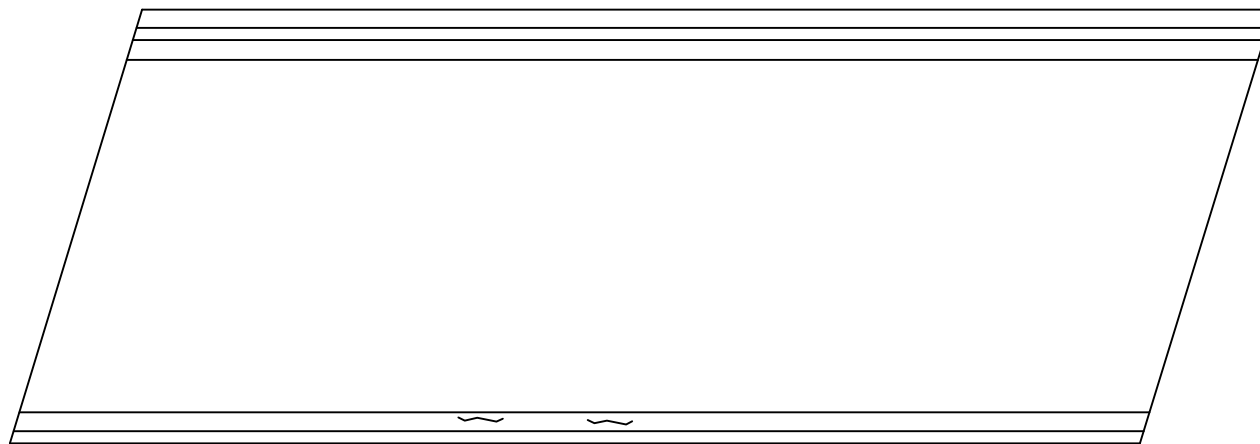
① 중분대 균열  
0.2/1.0 X2EA

| 번호 | 구분 | 부재 | 손상내용 | 손상현황 | | | | | | 비고 |
|---|---|---|---|---|---|---|---|---|---|---|
| 1 | 21하 | 중분대 | 중분대 균열 | 0.2 | 1.0 | | 2.00 | m | 2 | |

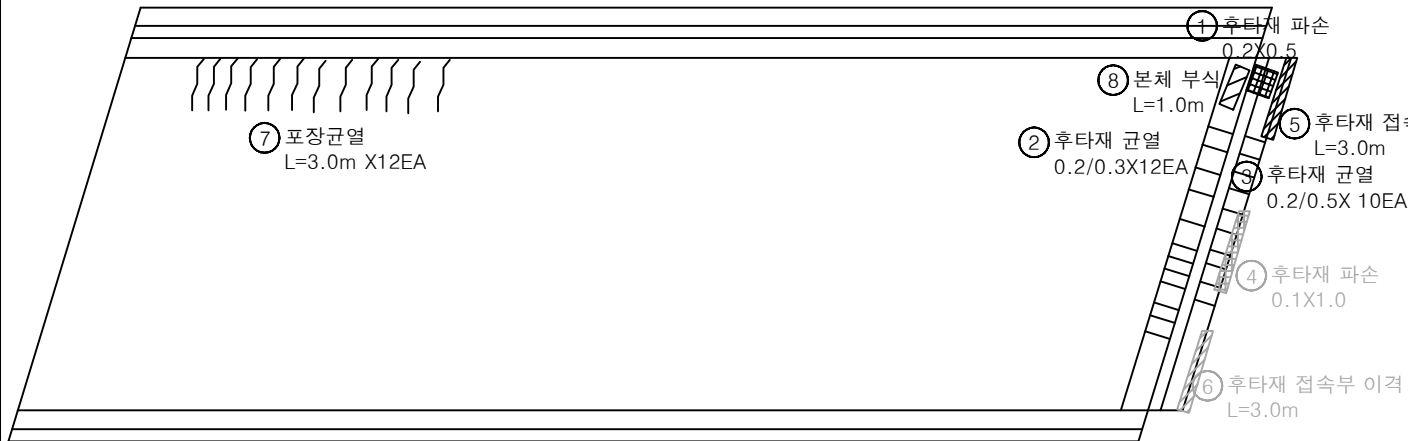
| 번호 | 구분 | 부재 | 손상내용 | 손상현황 | | | | | | 비고 |
|---|---|---|---|---|---|---|---|---|---|---|
| 2 | 19하 | 신속이음 | 후타재 균열 | 0.2 | 0.3 | | 3.60 | m | 12 | |
| 3 | 19하 | 신속이음 | 후타재 균열 | 0.2 | 0.5 | | 5.00 | m | 10 | |
| 7 | 23하 | 교면포장 | 포장 균열 | | 3.0 | | 36.00 | m | 12 | |
| 8 | 23하 | 신속이음 | 본체 부식 | | 1.0 | | 1.00 | m | 1 | |

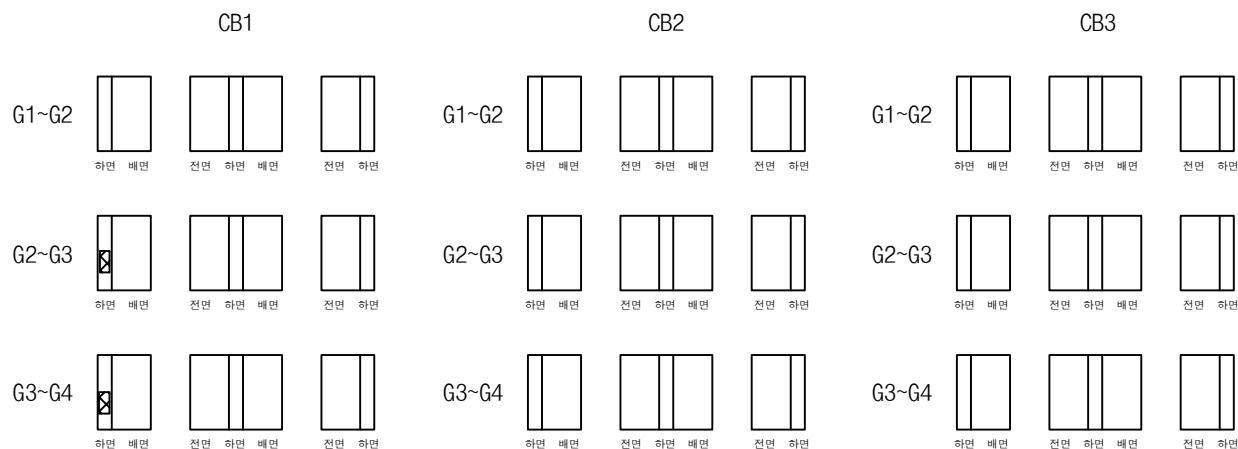
① 재료분리  
0.5X1.0, 2EA

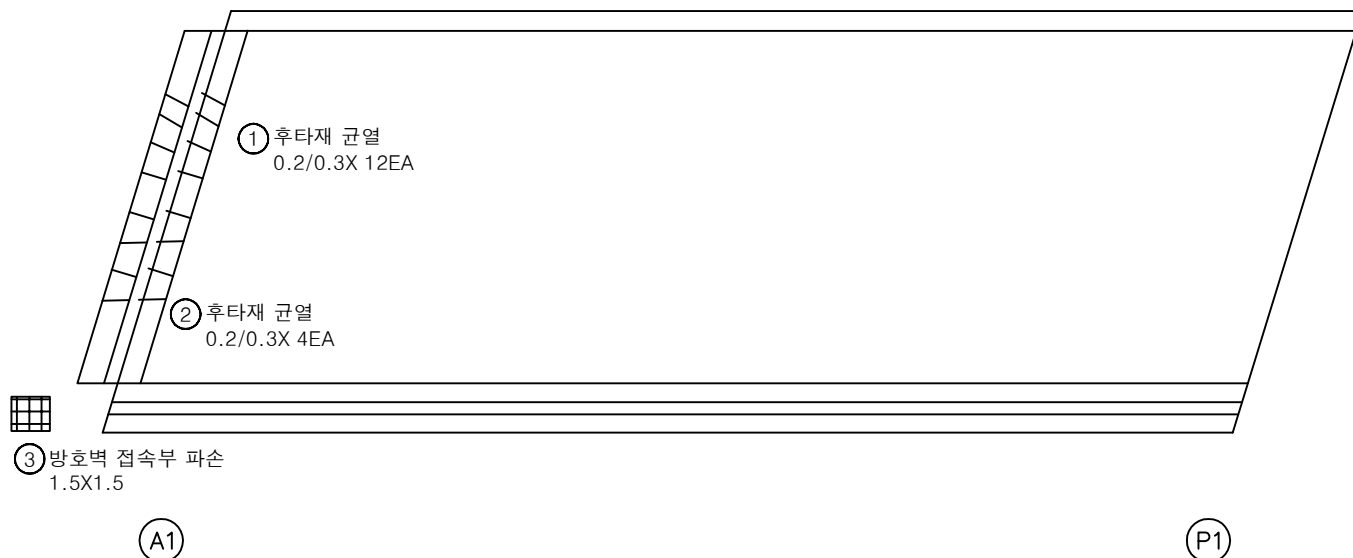
| 번호 | 구분 | 부재 | 손상내용 | 손상현황 | | | | | | 비고 |
|---|---|---|---|---|---|---|---|---|---|---|
| 1 | 19하 | 신축이음 | 후타재 균열 | 0.2 | 0.3 | | 3.60 | m | 12 | |
| 2 | 21하 | 신축이음 | 후타재 균열 | 0.2 | 0.3 | | 1.20 | m | 4 | |

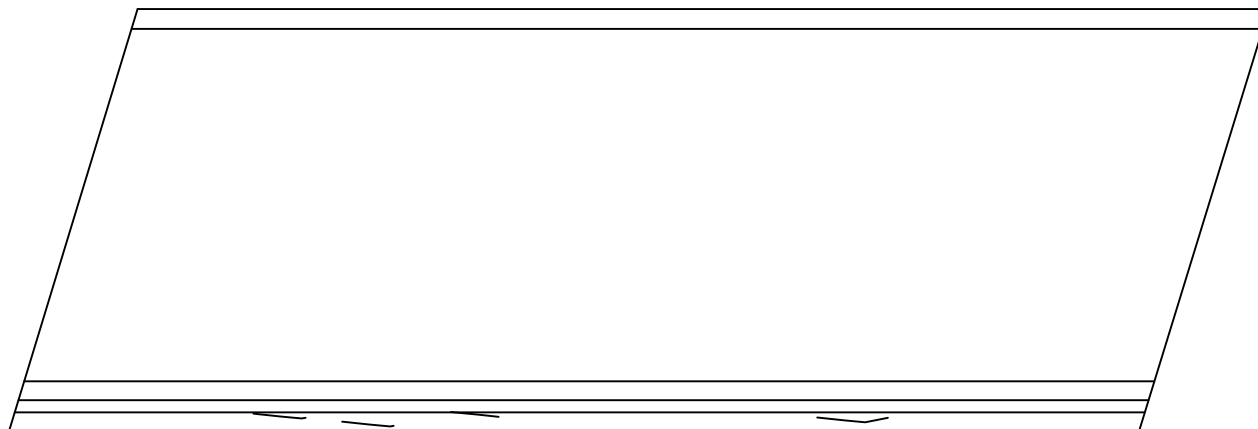
① 방호벽 균열  
0.2/0.5X 3EA

② 방호벽 균열  
0.2/0.3

| 번호 | 구분 | 부재 | 손상내용 | 손상현황 | | | | | | 비고 |
|---|---|---|---|---|---|---|---|---|---|---|
| 1 | 19하 | 방호벽 | 방호벽 균열 | 0.2 | 0.5 | | 1.50 | m | 3 | |
| 2 | 19하 | 방호벽 | 방호벽 균열 | 0.2 | 0.3 | | 0.30 | m | 1 | |

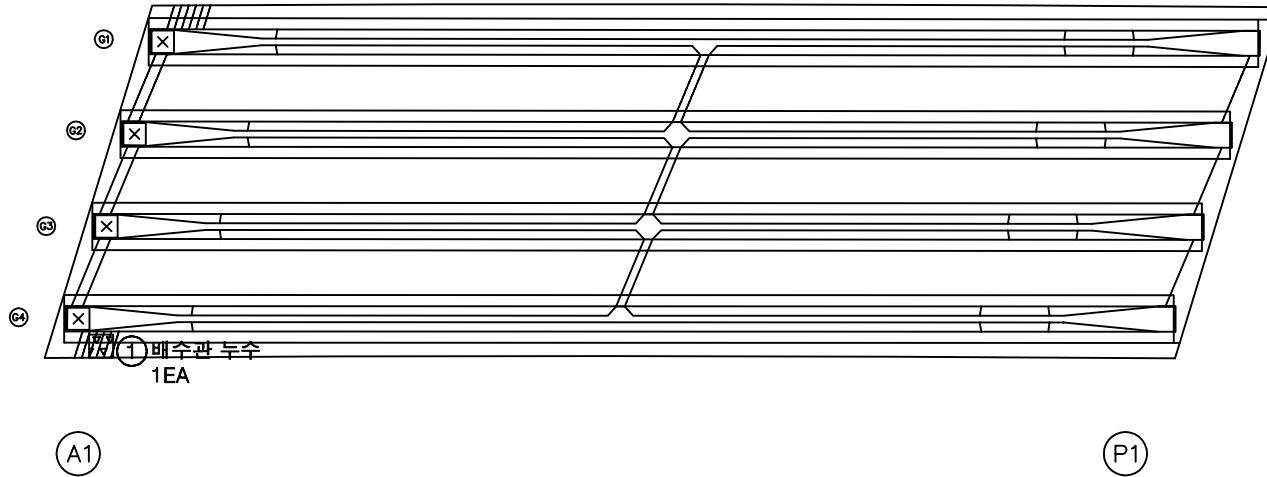
| 번호 | 구분 | 부재 | 손상내용 | 손상현황 | | | | | | 비고 |
|---|---|---|---|---|---|---|---|---|---|---|
| 1 | 21하 | 배수시설 | 배수관 누수 | | | | 1.00 | EA | 1 | |
