상주영천고속도로 2024~2025년 시설물 안전점검 용역  
(2024년 하반기 정기안전점검)

# 외 관 조 사 망 도

불당교

ID : 불당교 슬래브상면 S1 (상주방향)

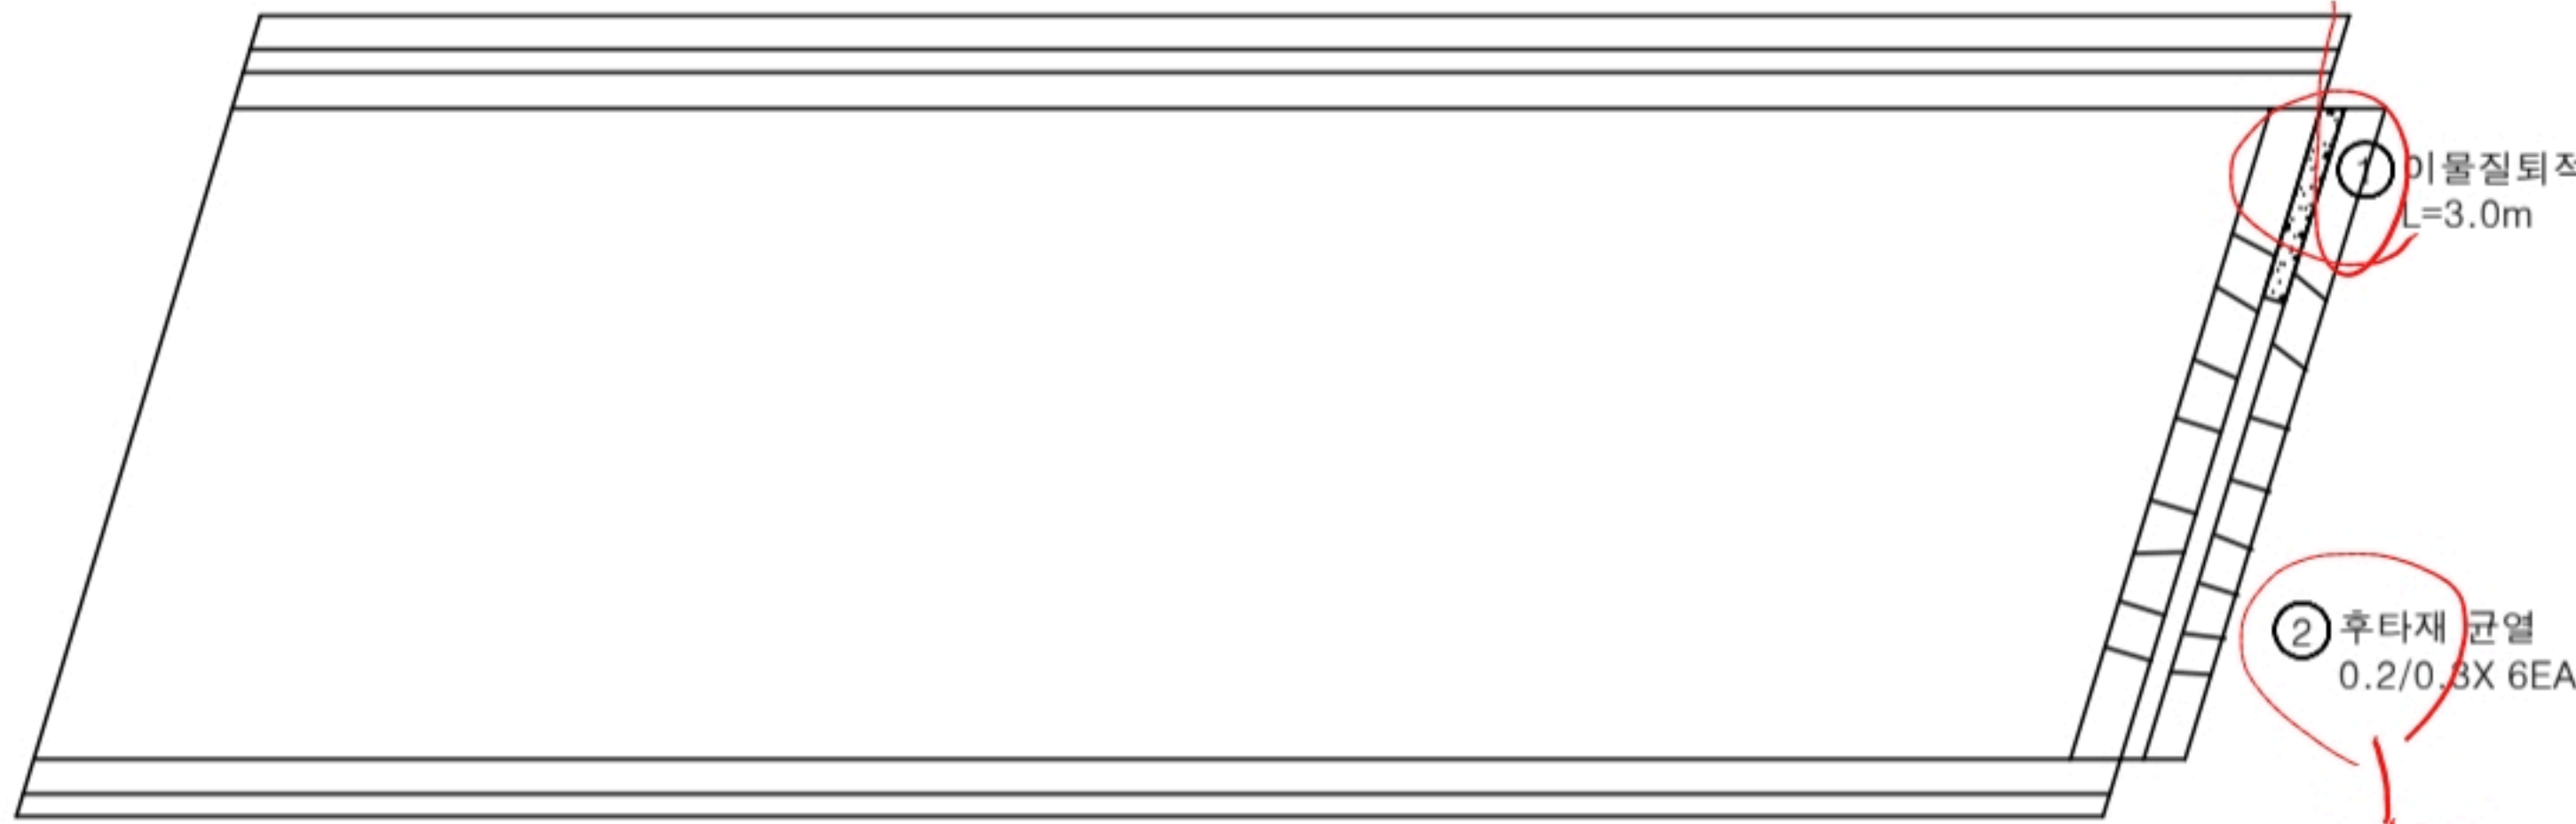
비밀 P3 섹

| 번호 | 구분 | 부재 | 손상내용 | 손상현황 | | | | | | 비고 |
|---|---|---|---|---|---|---|---|---|---|---|
| 1 | 19하 | 신축이음 | 이물질 퇴적 | | 3.0 | | 3.00 | m | 1 | |
| 2 | 19하 | 신축이음 | 후타재 균열 | 0.2 | 0.3 | | 4.80 | m | 16 | |

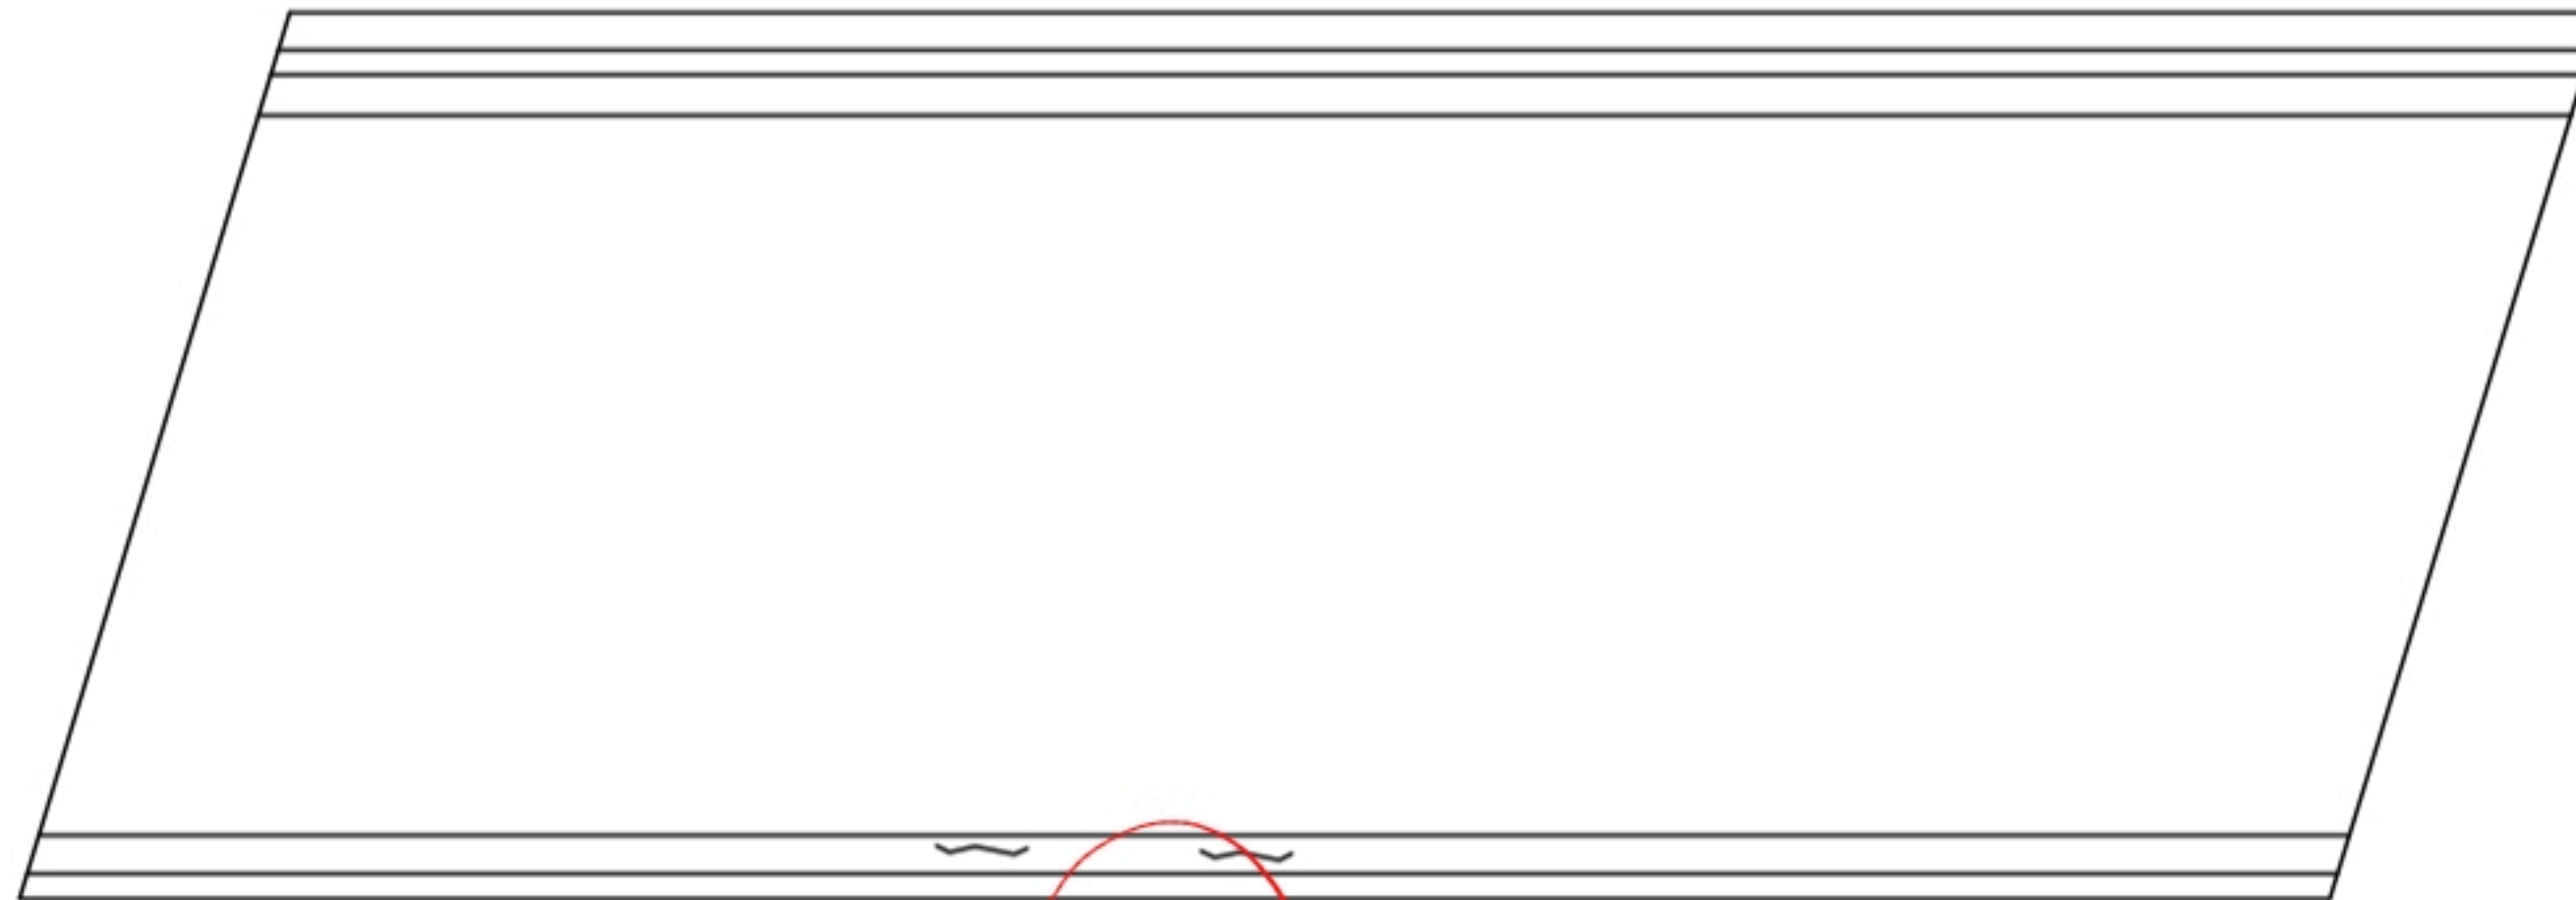
ID : 불당교 슬래브상면 S5 (상주방향)

| 번호 | 구분 | 부재 | 손상내용 | 손상현황 | | | | | | 비고 |
|---|---|---|---|---|---|---|---|---|---|---|
| 1 | 21하 | 중분대 | 중분대 균열 | 0.2 | 1.0 | | 2.00 | m | 2 | |
