상주영천고속도로 2024~2025년 시설물 안전점검 용역  
(2024년 하반기 정기안전점검)

# 외 관 조 사 망 도

내리교

ID : 내리고 슬래브상면 S1 (상주방향)

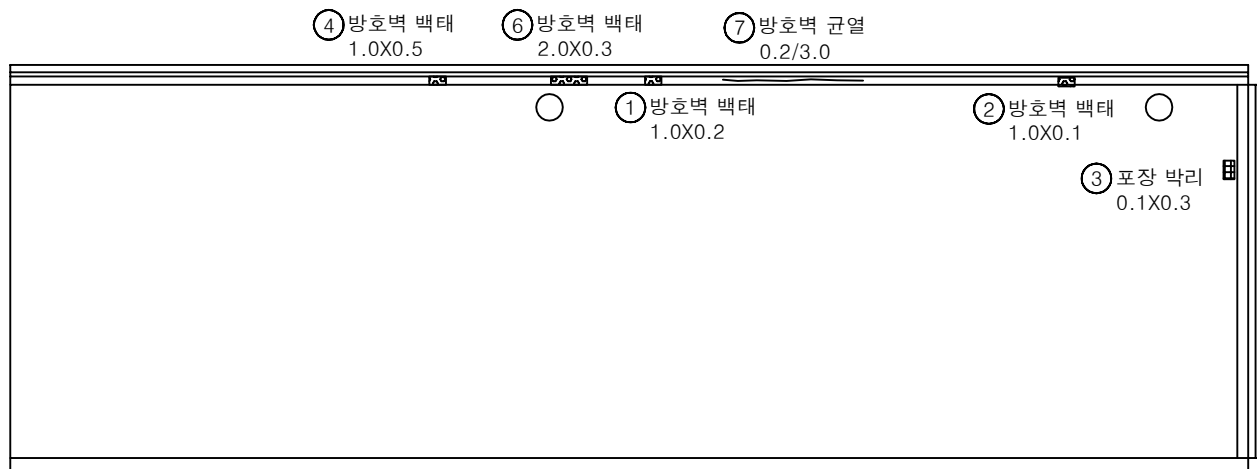
ID : 내리고 슬래브상면 S3 (상주방향)

| 번호 | 구분 | 부재 | 손상내용 | 손상현황 | | | | | | 비고 |
|---|---|---|---|---|---|---|---|---|---|---|
| 1 | 19하 | 방호벽 | 방호벽 백태 | | 1.0 | 0.2 | 0.20 | m <sup>2</sup> | 1 | |
| 2 | 19하 | 방호벽 | 방호벽 백태 | | 1.0 | 0.1 | 0.10 | m <sup>2</sup> | 1 | |
| 3 | 19하 | 교면포장 | 포장 박리 | | 0.1 | 0.3 | 0.03 | m <sup>2</sup> | 1 | |
| 4 | 23하 | 방호벽 | 방호벽 백태 | | 1.0 | 0.5 | 0.50 | m <sup>2</sup> | 1 | |
| 5 | 23하 | 방호벽 | 방호벽 백태 | | 2.0 | 0.3 | 0.60 | m <sup>2</sup> | 1 | |
| 6 | 23하 | 방호벽 | 방호벽 균열 | 0.2 | 3.0 | | 3.00 | m | 1 | |

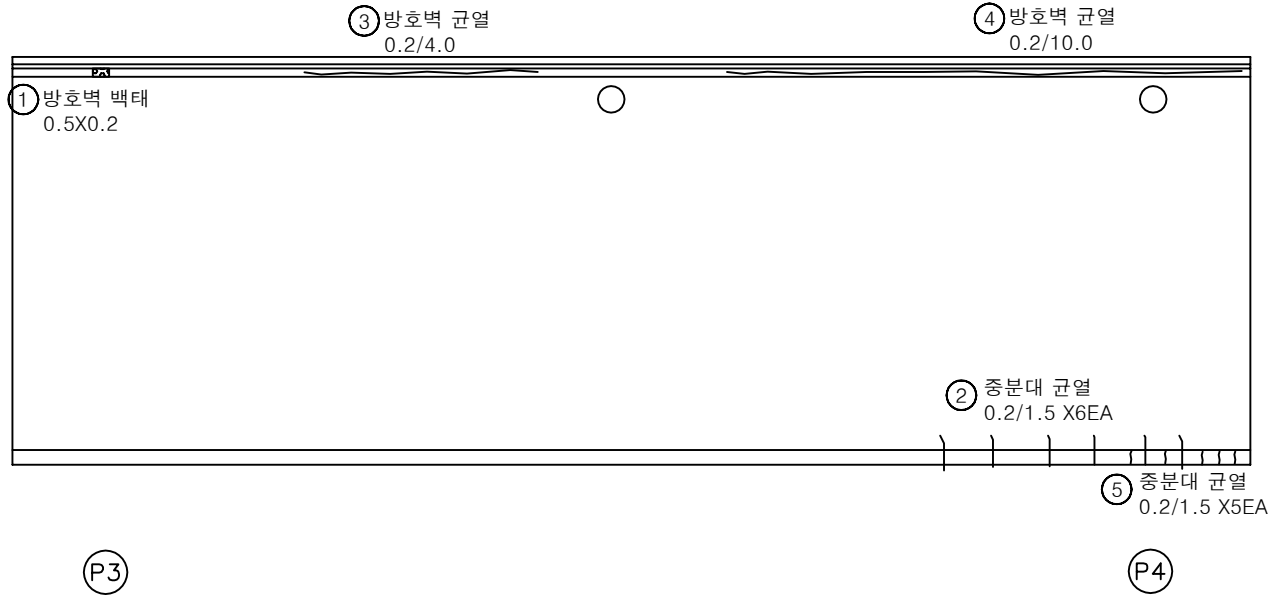
| 번호 | 구분 | 부재 | 손상내용 | 손상현황 | | | | | | 비고 |
|---|---|---|---|---|---|---|---|---|---|---|
| 1 | 19하 | 방호벽 | 방호벽 백태 | | 0.5 | 0.2 | 0.10 | m <sup>2</sup> | 1 | |
| 2 | 21하 | 중분대 | 중분대 균열 | 0.2 | 1.5 | | 9.00 | m | 6 | |
| 3 | 23하 | 방호벽 | 방호벽 균열 | 0.2 | 4.0 | | 4.00 | m | 1 | |
| 4 | 23하 | 방호벽 | 방호벽 균열 | 0.2 | 10.0 | | 10.00 | m | 1 | |
| 5 | 23하 | 중분대 | 중분대 균열 | 0.2 | 1.5 | | 7.50 | m | 5 | |

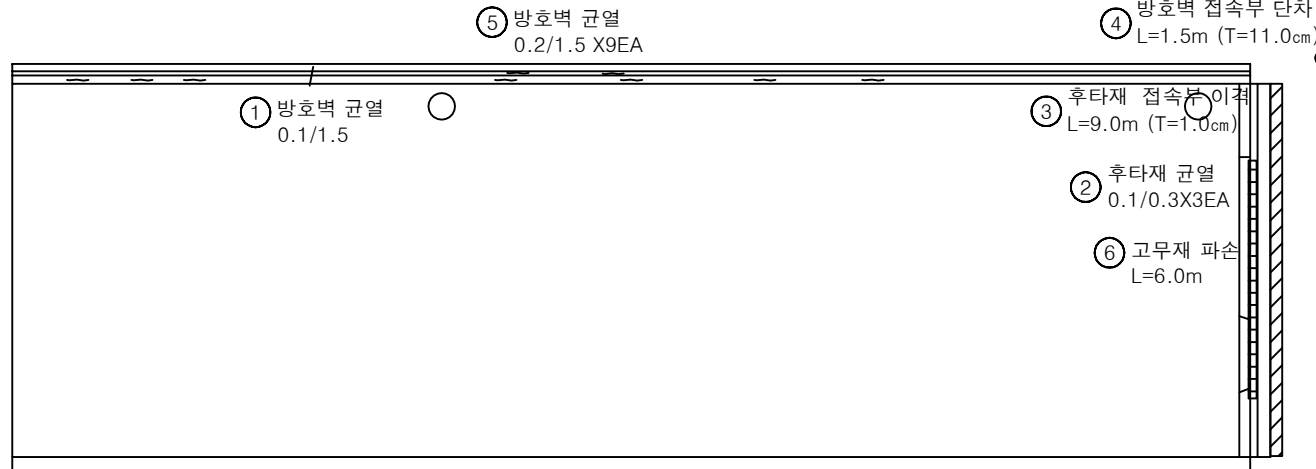
| 번호 | 구분 | 부재 | 손상내용 | 손상현황 | | | | | | 비고 |
|---|---|---|---|---|---|---|---|---|---|---|
| 1 | 19하 | 방호벽 | 방호벽 균열 | 0.1 | 1.5 | | 1.50 | m | 1 | |
| 2 | 19하 | 신속이음 | 후타재 균열 | 0.1 | 0.3 | | 0.90 | m | 3 | |
| 3 | 19하 | 교면포장 | 후타재 접속부 이격 | | 9.0 | | 9.00 | m | 1 | (T=1.0cm) |
| 4 | 19하 | 방호벽 | 방호벽 접속부 단차 | | 1.5 | | 1.50 | m | 1 | (T=11.0cm) |
| 5 | 23하 | 방호벽 | 방호벽 균열 | 0.1 | 1.5 | | 13.50 | m | 9 | |
| 6 | 23하 | 신속이음 | 고무재 파손 | | 6.0 | | 6.00 | m | 1 | |

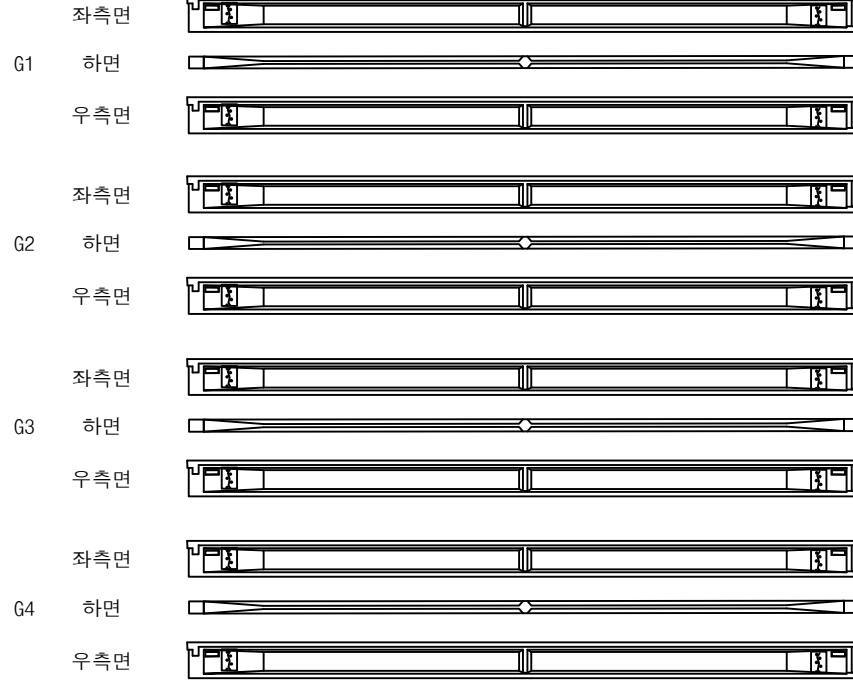
① 균열부백태  
0.1X0.5 X16EA

| 번호 | 구분 | 부재 | 손상내용 | 손상현황 | | | | | | 비고 |
|---|---|---|---|---|---|---|---|---|---|---|
| 1 | 21하 | 거더 | 균열부백태 | | 0.1 | 1.5 | 2.40 | m² | 16 | |

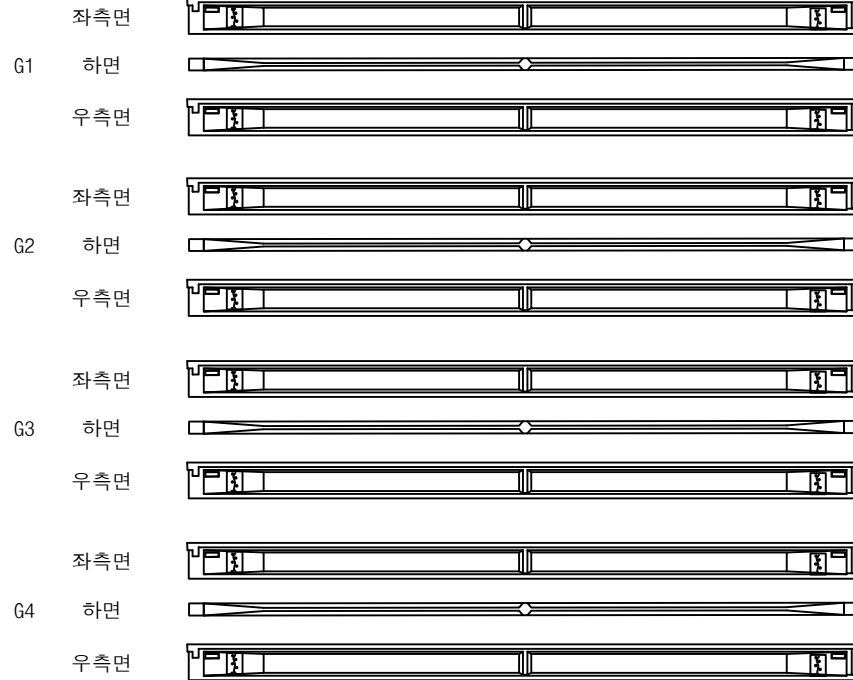
| 번호 | 구분 | 부재 | 손상내용 | 손상현황 | | | | | | 비고 |
|---|---|---|---|---|---|---|---|---|---|---|
| 1 | 21하 | 거더 | 균열부백태 | | 0.1 | 1.5 | 2.40 | m <sup>2</sup> | 16 | |

① 균열부백태  
0.1X0.5 X16EA  
②

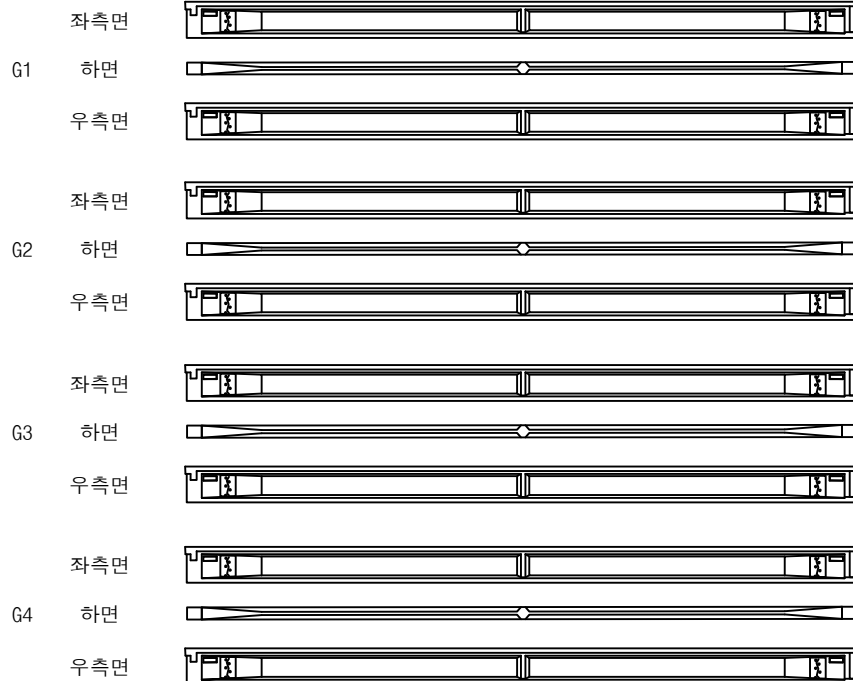
① 균열부백태  
0.1X0.5 X16EA  
② ③

| 번호 | 구분 | 부재 | 손상내용 | 손상현황 | | | | | | 비고 |
|---|---|---|---|---|---|---|---|---|---|---|
| 1 | 21하 | 거더 | 균열부백태 | | 0.1 | 1.5 | 2.40 | m² | 16 | |

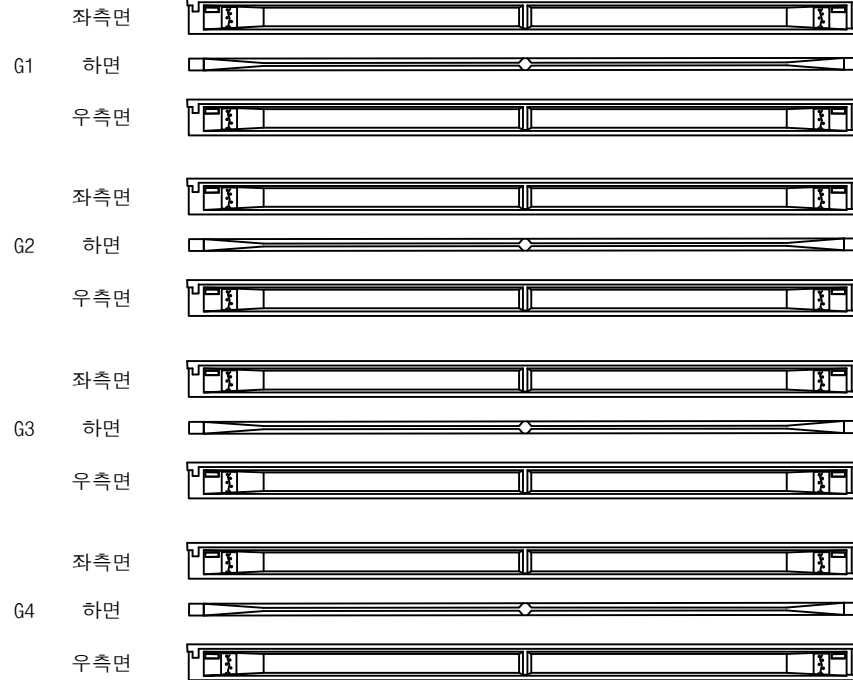
| 번호 | 구분 | 부재 | 손상내용 | 손상현황 | | | | | 비고 |
|---|---|---|---|---|---|---|---|---|---|
| 1 | 21하 | 거더 | 균열부백태 | | 0.1 | 1.5 | 2.40 | m <sup>2</sup> | 16 |

① 균열부백태  
0.1X0.5 X16EA

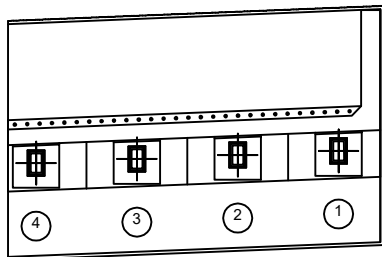
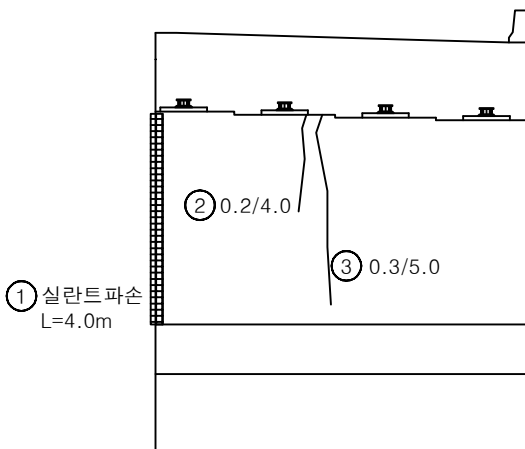
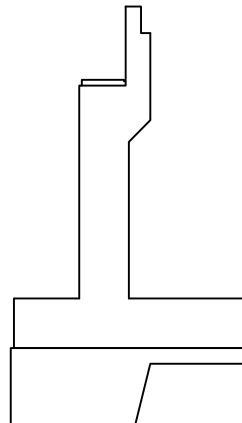
| 번호 | 구분 | 부재 | 손상내용 | 손상현황 | | | | | | 비고 |
|---|---|---|---|---|---|---|---|---|---|---|
| 2 | 19하 | 교대 | 균열(0.3mm미만) | 0.2 | 4.0 | | 4.00 | m | 1 | |
| 3 | 19하 | 교대 | 균열(0.3mm이상) | 0.3 | 5.0 | | 5.00 | m | 1 | |

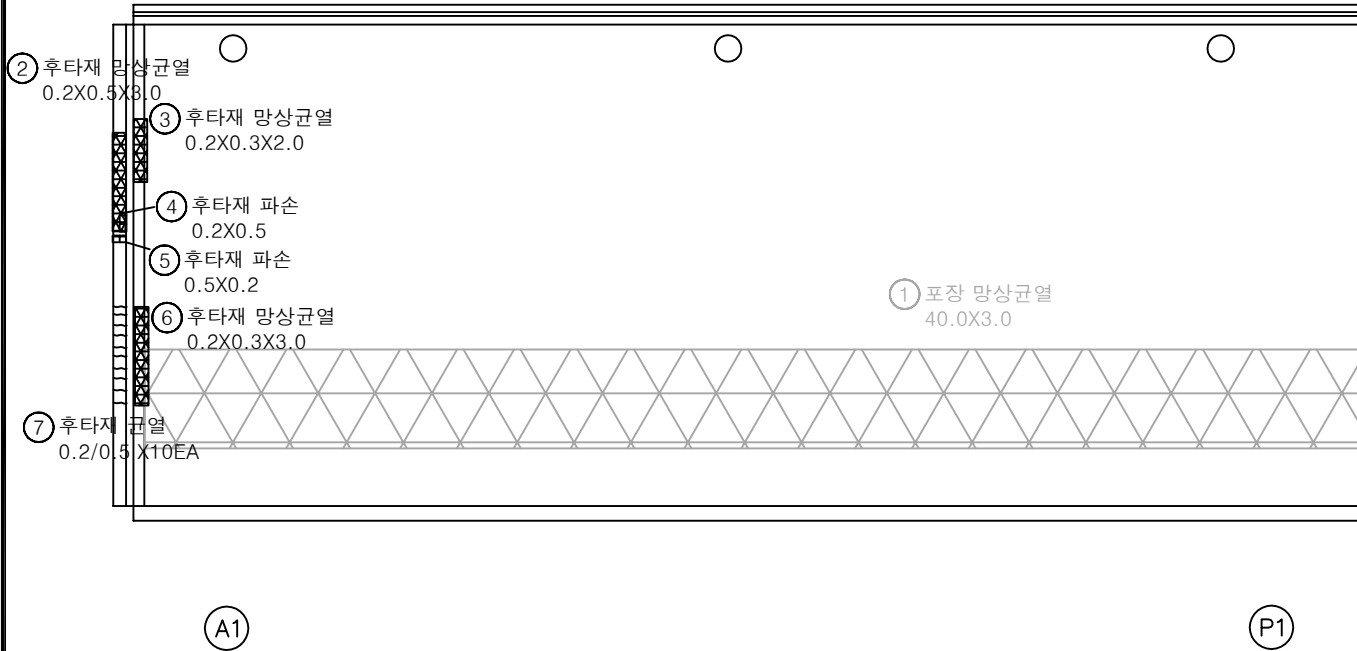
| 번호 | 구분 | 부재 | 손상내용 | 손상현황 | | | | | | 비고 |
|---|---|---|---|---|---|---|---|---|---|---|
| 1 | 19하 | 교면포장 | 포장 망상균열 | | 40.0 | 3.0 | 120.00 | m <sup>2</sup> | 1 | 21'형 보수 |
| 2 | 23하 | 신속이음 | 후타재 망상균열 | 0.2 | 0.5 | 3.0 | 1.50 | m <sup>2</sup> | 1 | |
| 3 | 23하 | 신속이음 | 후타재 망상균열 | 0.2 | 0.3 | 2.0 | 0.60 | m <sup>2</sup> | 1 | |
| 6 | 23하 | 신속이음 | 후타재 망상균열 | 0.2 | 0.3 | 3.0 | 0.90 | m <sup>2</sup> | 1 | |
| 7 | 23하 | 신속이음 | 후타재 균열 | 0.2 | 0.5 | | 5.00 | m | 10 | |

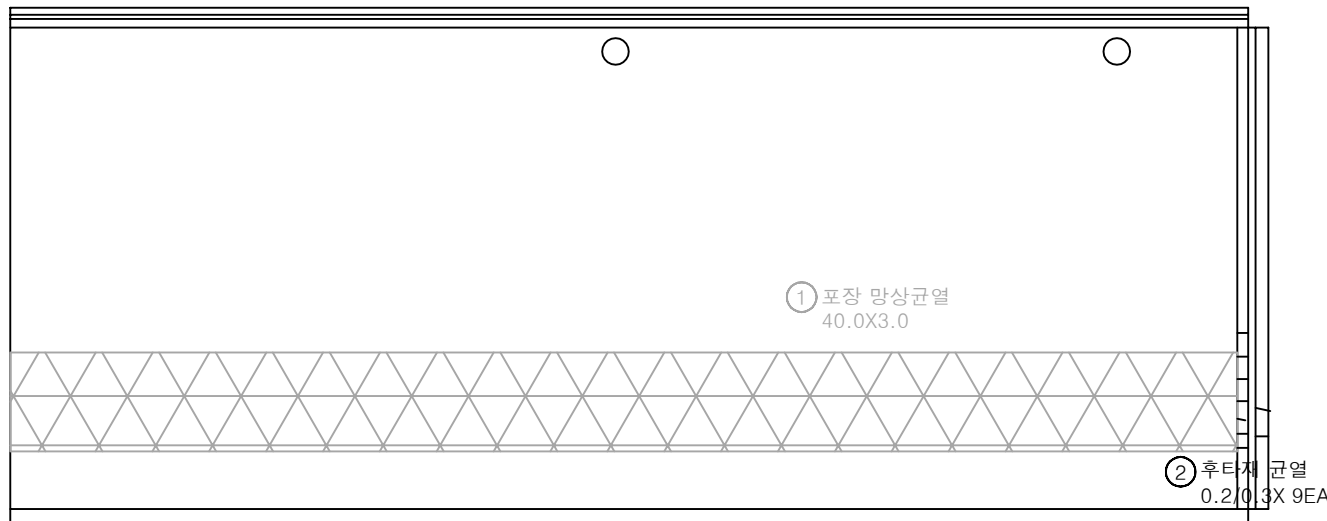
| 번호 | 구분 | 부재 | 손상내용 | 손상현황 | | | | | | 비고 |
|---|---|---|---|---|---|---|---|---|---|---|
| 1 | 19하 | 교면포장 | 포장 망상균열 | | 40.0 | 3.0 | 120.00 | m <sup>2</sup> | 1 | 21'하 보수 |
| 2 | 19하 | 신축이음 | 후타재 균열 | 0.2 | 0.3 | | 2.70 | m | 9 | |

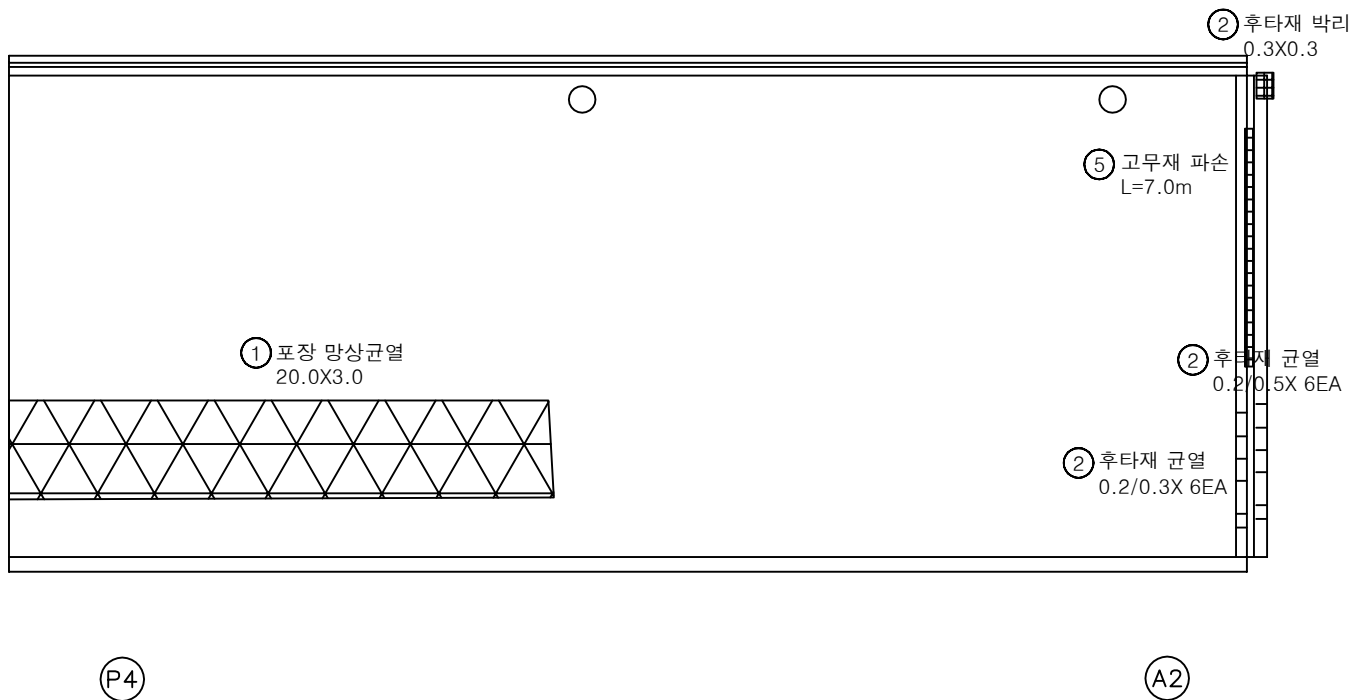
| 번호 | 구분 | 부재 | 손상내용 | 손상현황 | | | | | | 비고 |
|---|---|---|---|---|---|---|---|---|---|---|
| 1 | 19하 | 교면포장 | 포장 망상균열 | | 20.0 | 3.0 | 60.00 | m <sup>2</sup> | 1 | |
| 3 | 19하 | 신속이음 | 후타재 균열 | 0.2 | 0.3 | | 1.80 | m | 6 | |
| 4 | 19하 | 신속이음 | 후타재 균열 | 0.2 | 0.5 | | 3.00 | m | 6 | |

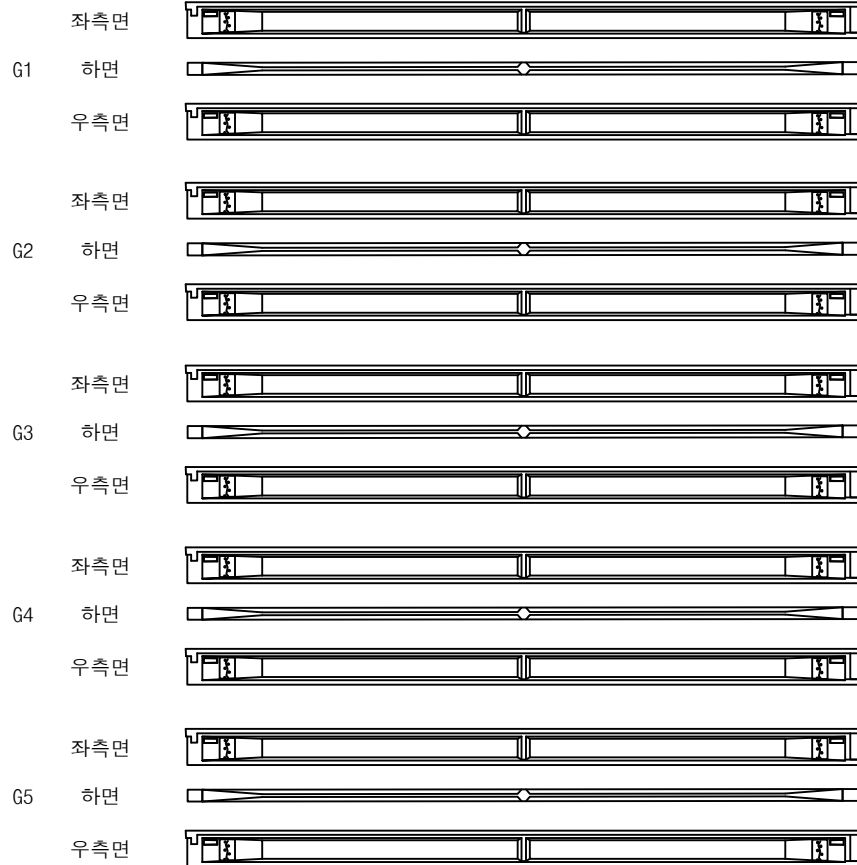
① 균열부백태  
0.1X1.5 X20EX P1

| 번호 | 구분 | 부재 | 손상내용 | 손상현황 | | | | | | 비고 |
|---|---|---|---|---|---|---|---|---|---|---|
| 1 | 21하 | 거더 | 균열부백태 | | 0.1 | 1.5 | 3.00 | m² | 20 | |

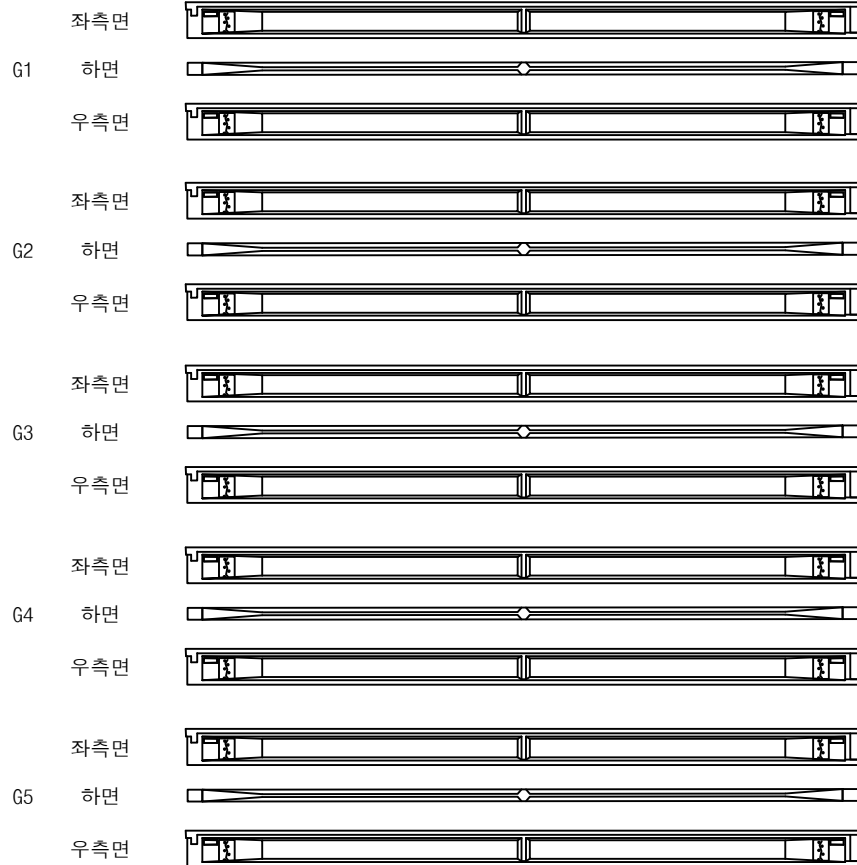
① 균열부백태  
0.1X1.5 X20EX

| 번호 | 구분 | 부재 | 손상내용 | 손상현황 | | | | | | 비고 |
|---|---|---|---|---|---|---|---|---|---|---|
| 1 | 21하 | 거더 | 균열부백태 | | 0.1 | 1.5 | 3.00 | m² | 20 | |

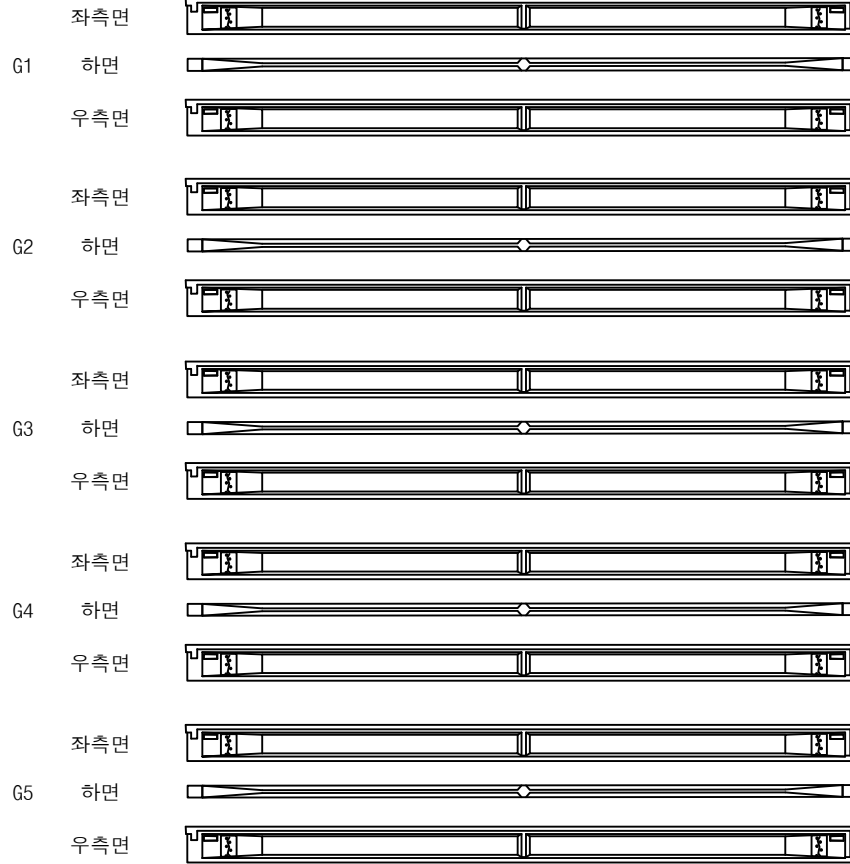
① 균열부백태  
0.1X1.5 X20EX

| 번호 | 구분 | 부재 | 손상내용 | 손상현황 | | | | | | 비고 |
|---|---|---|---|---|---|---|---|---|---|---|
| 1 | 21하 | 거더 | 균열부백태 | | 0.1 | 1.5 | 3.00 | m <sup>2</sup> | 20 | |

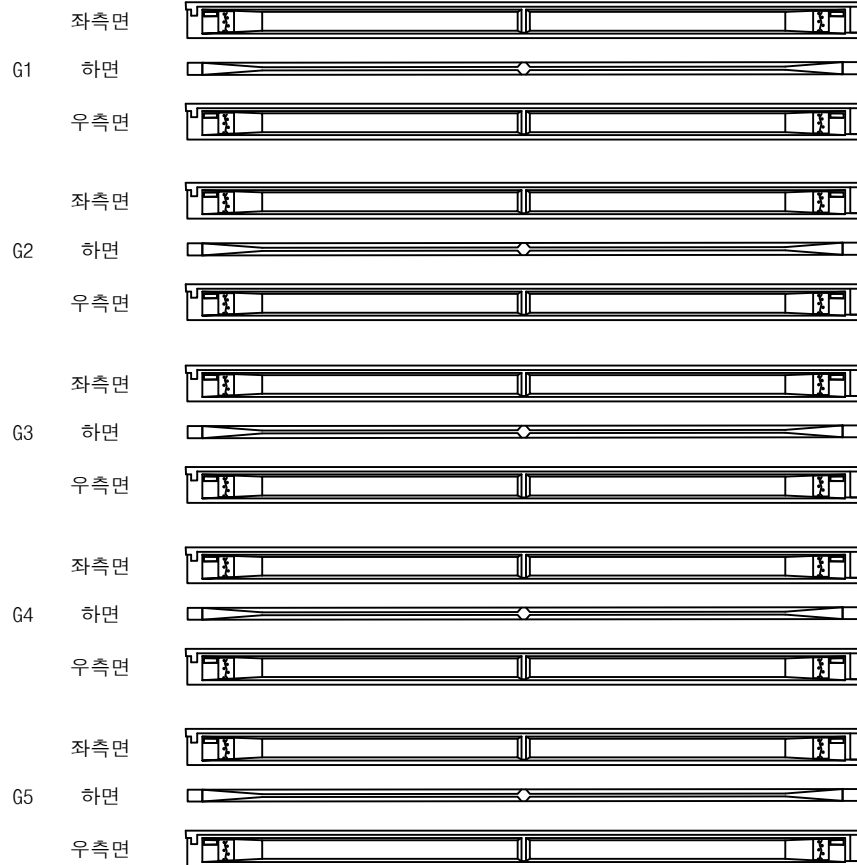
① 균열부백태 ④ 0.1X1.5 X20EA

| 번호 | 구분 | 부재 | 손상내용 | 손상현황 | | | | | | 비고 |
|---|---|---|---|---|---|---|---|---|---|---|
| 1 | 21하 | 거더 | 균열부백태 | | 0.1 | 1.5 | 3.00 | m² | 20 | |

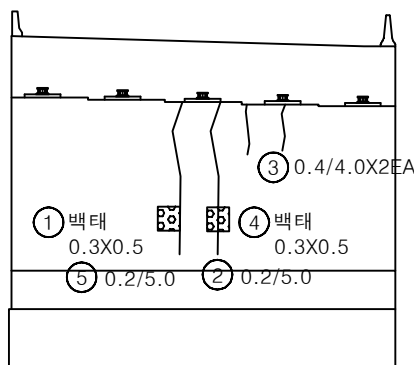
| 번호 | 구분 | 부재 | 손상내용 | 손상현황 | | | | | | 비고 |
|---|---|---|---|---|---|---|---|---|---|---|
| 2 | 19하 | 교대 | 균열(0.3mm미만) | 0.2 | 5.0 | | 5.00 | m | 1 | |
| 3 | 19하 | 교대 | 균열(0.3mm이상) | 0.4 | 4.0 | | 8.00 | m | 2 | |
| 5 | 21하 | 교대 | 균열(0.3mm미만) | 0.2 | 5.0 | | 5.00 | m | 1 | |
| 6 | 23하 | 교량받침 | plate 부식 | | | | 5.00 | EA | 5 | |

⑥ plate 부식  
5EA
